Veera Hellgren

# Golfkentän ympäristökartoitus

Metropolia Ammattikorkeakoulu

Insinööriytyö

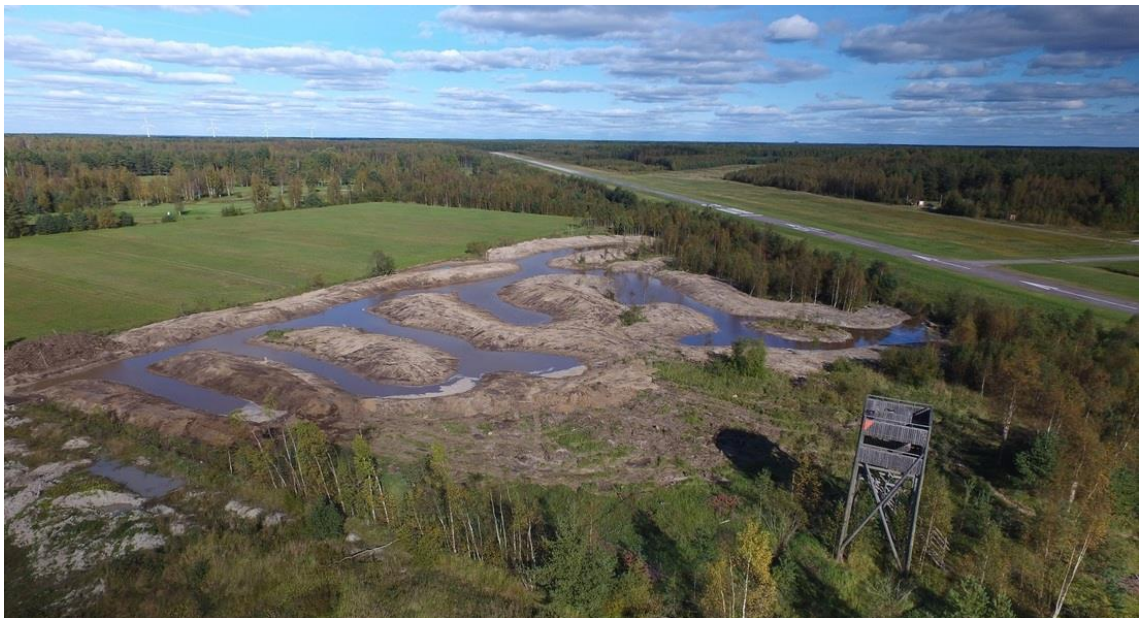
Kuva 3. Kosteikko Han-Golfin vieressä. [19.]

Täktominpuron Täktominlahteen kuljettaman ravinnevaluman vähentämiseksi rakennettiin kosteikko vuonna 2010. Huomattiin kuitenkin, että kosteikon kapasiteetti ei riittänyt kaikkien läpikulkevien vesien käsittelyyn. Tästä syystä vuonna 2016 rakennettiin uusi kosteikko (kuva 3), jonka läpi kulkee nykyään myös golfkentän valumavedet. Kosteikkoihin on istutettu muun muassa osmankäämiä, pajua, lumpeen taimia, kurjenmiekkkaa, rentukkaa, kaislaa ja vesivehkaa. Istutettavat kasvit kerättiin kosteikon lähialueelta. Hoitotoimenpiteet, kuten lietteen poisto ja niittäminen, hoidetaan alueella talkootoimin. Vuonna 2017 tehtyjen vesianalyyysien mukaan kosteikot sitovat jo ravinteita, vaikka uudemman kosteikon kasvusto on vielä vasta nousemassa. [17; 18.]

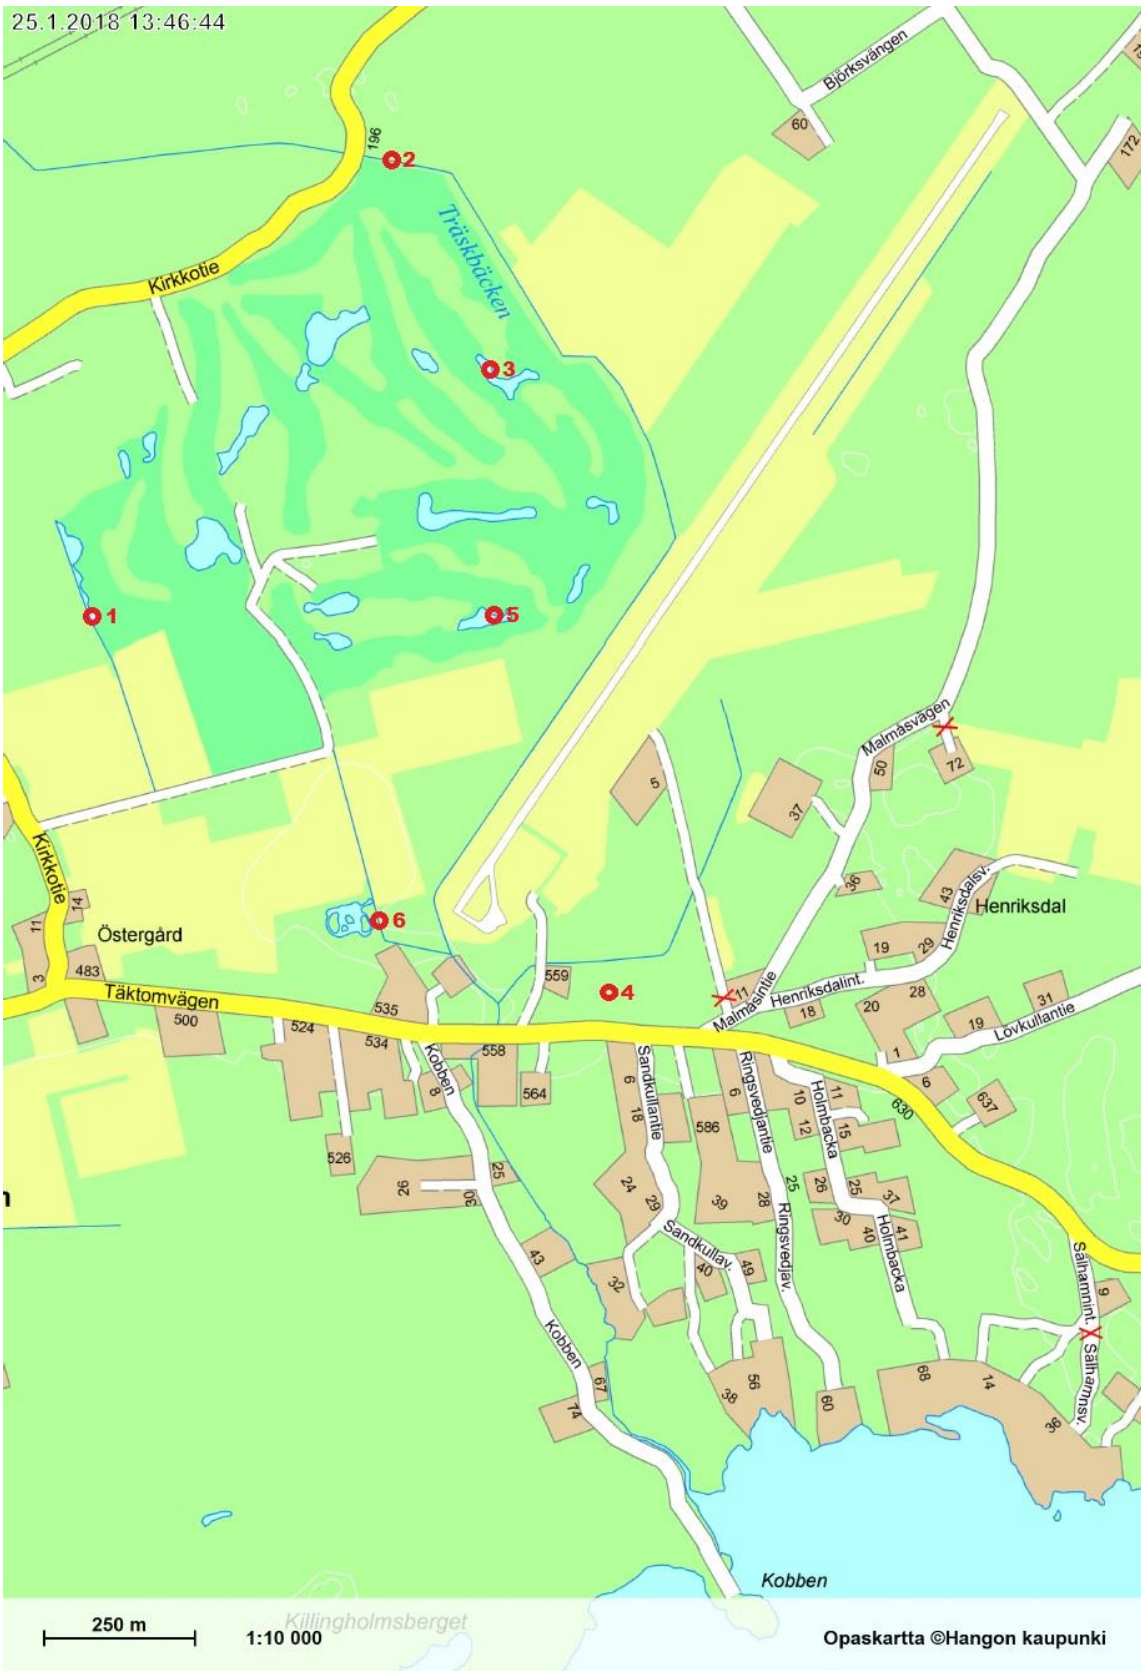
## Näytteenottopaikat

Näytteen numero	Näytteenottoaika
1	Ensimmäisen väylän lampi
2	Golfkentän vierestä kulkeva valtaoja, alku
3	Väylien 13 ja 14 lampi
4	Tulovesipumppu
5	Väylän 17 lampi
6	Valtaoja, kosteikon jälkeen

Heini Ukkonen Novian ammattikorkeakoulusta on tutkinut Täktominlahden tilaa opinnäytetyössään. Vuoden 2010 aikana otettiin useita näytteitä Täktominlahdesta, sekä siihen johtavasta Täktominpurosta. Puron (ruotsiksi Träskbäcken) sijainnin näkee liitteessä 1
