# **OHJE ILMANVAIHDON SUUNNITTELIJOILLE SISÄILMAONGELMAKOHTEISSA**

Henri Lerssi  
Opinnäytetyö  
Kevät 2018  
Talotekniikan tutkinto-ohjelma  
Oulun ammattikorkeakoulu

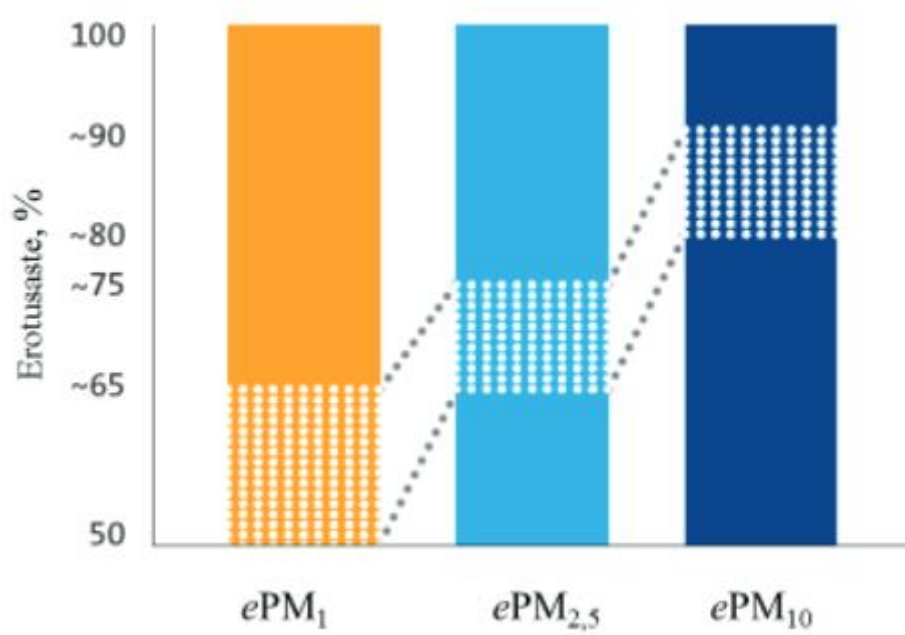
KUVA 1. Havainnollistava kuva, kuinka standardin SFS-EN 779:2012 mukainen F7 luokan suodatin luokituu, kun sitä verrataan nykyiseen standardiin SFS-EN ISO 16890-1:2016 (9, s. 5)

Huomattavaa on, että uudistetulla suodatinluokituksella suunniteltu kokonaishiukkaserotusaste voidaan saavuttaa useilla eri suodatinyhdistelmillä. Kuvassa 1 on havainnollistava kuva SFS-EN

779:2012 mukaisen F7 luokan suodattimen suodatusasteesta nykyisen standardin SFS-EN ISO 16890 mukaan.

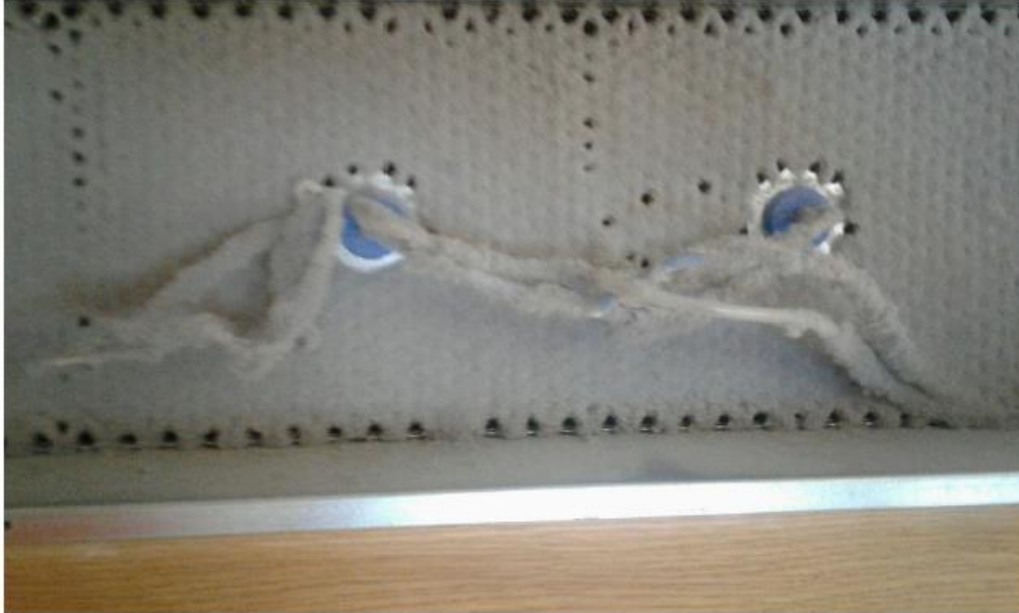
*KUVA 2. Poistoilmaventtiin liikaantunut paineenalennuspelti (12, s.4)*

mällä saada epämukavan sisäilman. Esimerkkinä huonoista päätelaitevalinnoista on kuvan 2 poistoilmaventtiilit, joiden paineenalennuspellit ovat kauttaaltaan tekstiilipölyn peitossa. Tilaan oli suunniteltu oikea ilmavirta, joka ei kuitenkaan toteudu päätelaitteiden ollessa tukkeutuneet epäpuhtauksista. (12)

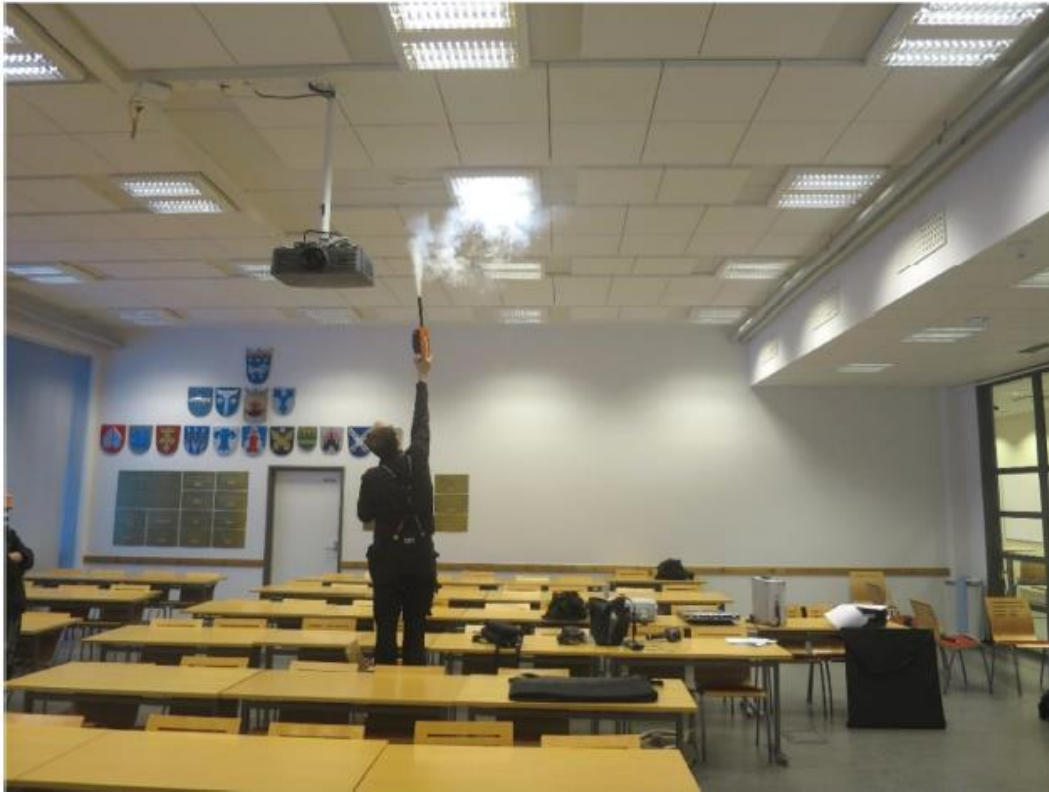
*KUVA 3. Savukoneella tehty testi tuloilmalaitteen ilmanjaosta (16, s.17)*

Päätelaitteen tarkka säädettävyys on myös tärkeä osa suunnittelua. Jos ilmavirtaa ei saada säädettyä tasaisesti koko käyttöalueelle, saattaa tuloksena olla edellä mainittu paperilla hyvä ilmanvaihto, joka ei käytännössä kuitenkaan palvele koko tilaa. Sisäilmatutkimuksissa suurille luokkatiloille epätasaisesti ilmaa jakaviksi päätelaitteiksi on todettu esimerkiksi syrjäyttävän ilmanvaihdon piennopeuslaitteet sekä sekoittavan ilmanvaihdon seinähajottajat. Tämä ei tarkoita, että em. päätelaitteet olisivat huonoja ilmanjakolaitteita, mutta ne ovat erityisen alttiita toimimaan huonosti, mikäli niiden ilmavirta ei pysy suunniteltuna. Kuvassa 3 havaitaan, kuinka tuloilmasuihkun heittopituus on liian lyhyt, jolloin osassa tilaa ilma vaihtuu heikosti. Poistoilmapäätelaitteiden ollessa samalla puolella luokkatilaa ilmavirta saattaa mennä oikosulkuvirtauksena poistoilmalaitteisiin. Hyvällä ilmanjaolla tarkoitetaan sitä, että tuloilmasuihku tavoittaa jokaisen tilan käyttäjän. (11; 16, s. 16)

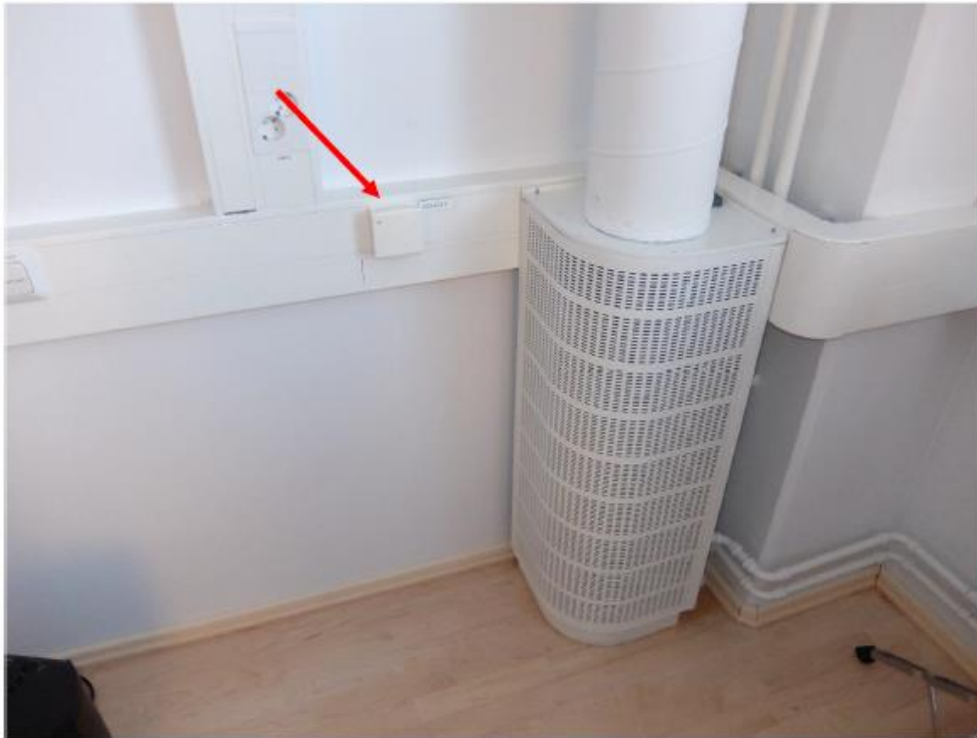
*KUVA 4. Hiilidioksidianturi on asennettu tuloilmalaitteen läheisyyteen. Yliopistokeskus Chydenius, Kokkola. (16, s.15)*

Jos hiilidioksidiantureita käytetään tilan ilmavirran säätämiseen, on huolehdittava, että ne sijoitetaan oikein. Joissakin kohteissa on hiilidioksidianturit sijoitettu tuloilmalaitteen läheisyyteen (kuva 4). Tällöin hiilidioksidianturi ei mittaa oleskeluvyöhykkeen pitoisuutta vaan raikasta tuloilmaa, jonka hiilidioksidipitoisuus ei vastaa tilan todellista hiilidioksidikuormaa. Käytännössä tilaan ajetaan jatkuvasti vain tyhjän tilan vaatimaa ilmanvaihtoa, vaikka tila olisi täydellä kuormituksella. (16, s. 15)

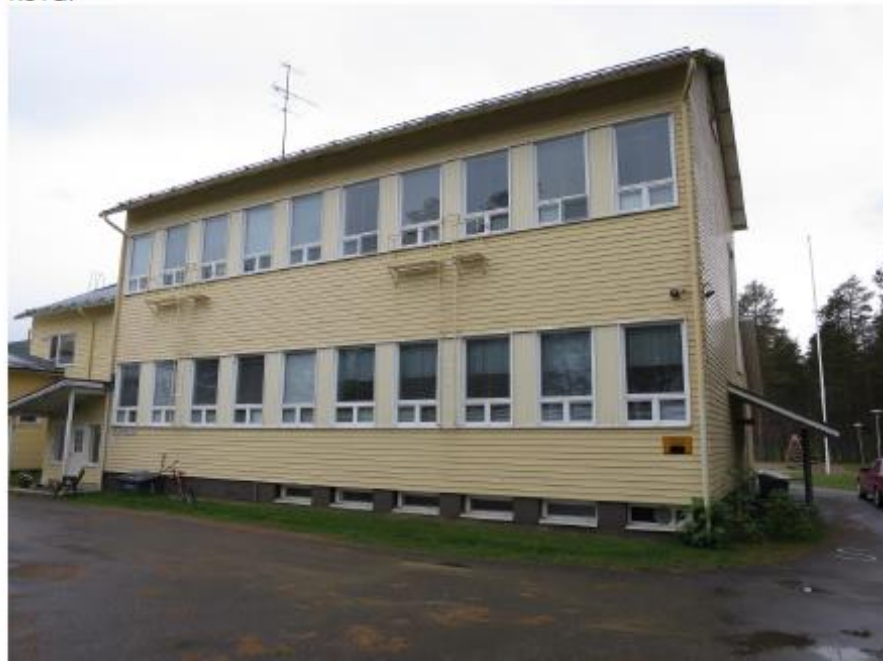
Kuva 1. Yleiskuva koulun vanhasta siivestä, jonka kellarissa sijaitsee teknisen työn luokka ja 1. kerroksessa luokkahuone, jossa oli myös mitattu hieman korkea radonpitoisuus.

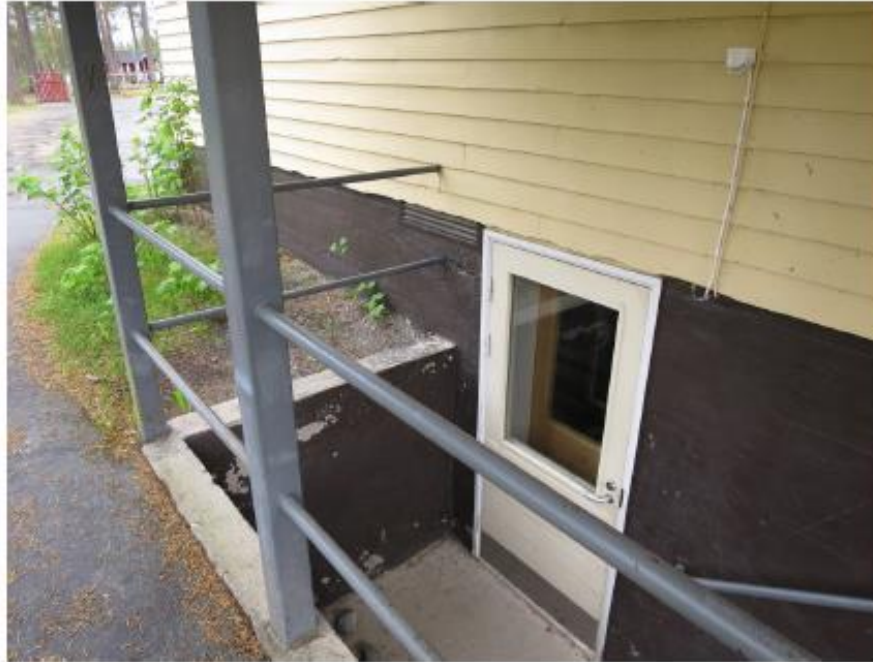
Kuva 2. Tuloilman ulkoilmasäleikkö ja teknisen työn tilan ulko-ovi.

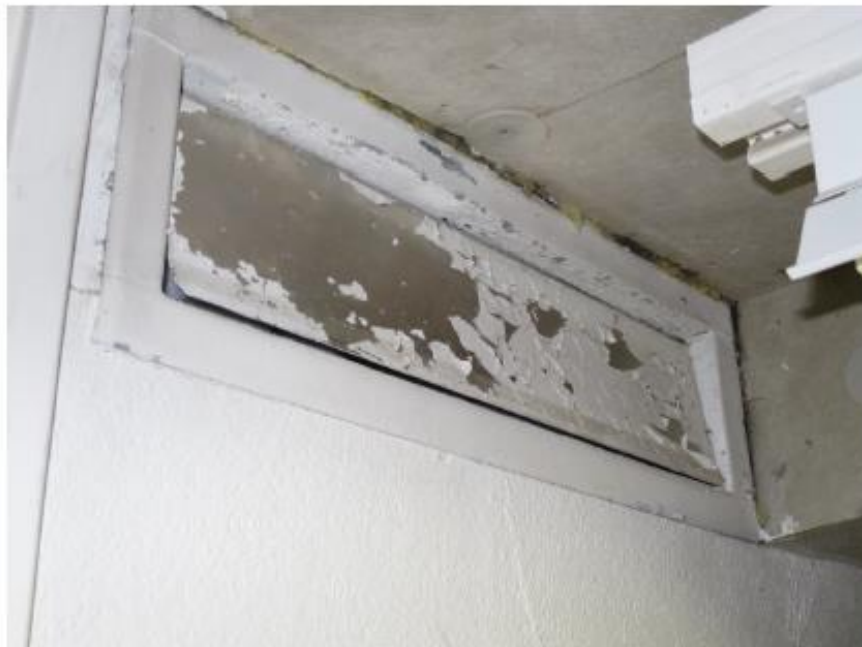
Kuva 3. Korvausilmaventtiilin sisäpuoli. Läppä on jatkuvasti melkein kiinni estäen korvausilman vapaan pääsyn tilaan.

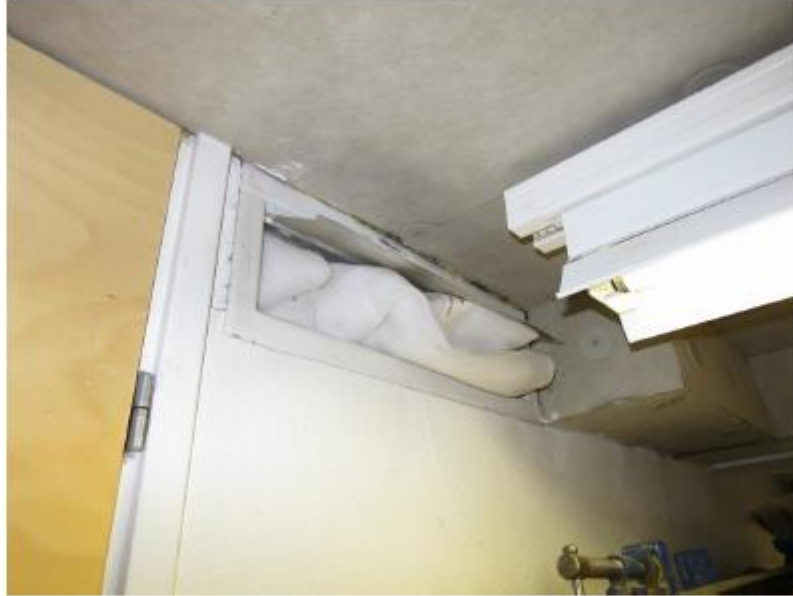
Kuva 4. Korvausilmaventtiili oli tukittu solumuovilla estäen ilman vapaata kulkua sen kautta.

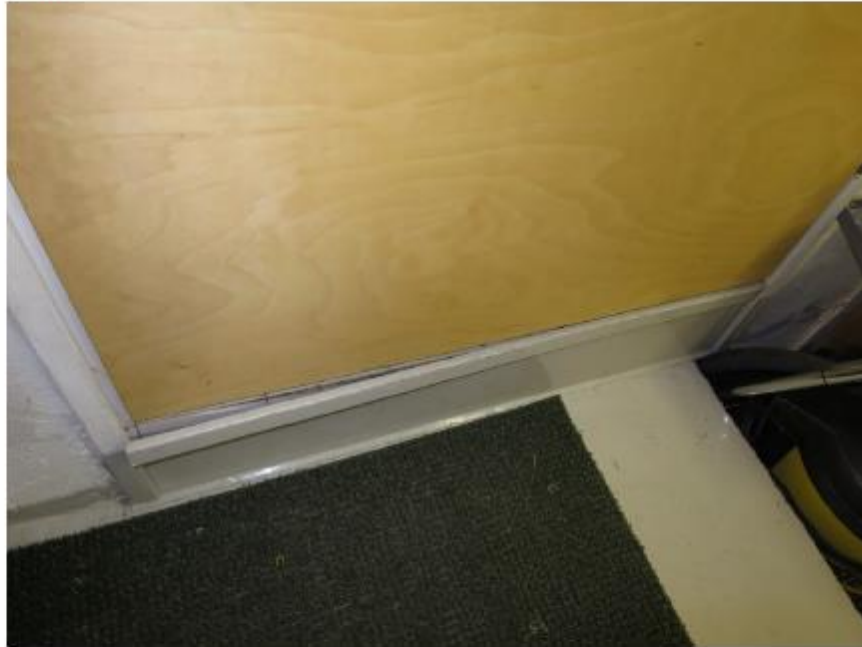
Kuva 5. Ulko-oven alapuolinen kynnysrakenne. Rakenteessa on näkyvä rako, joka tulee paikata.

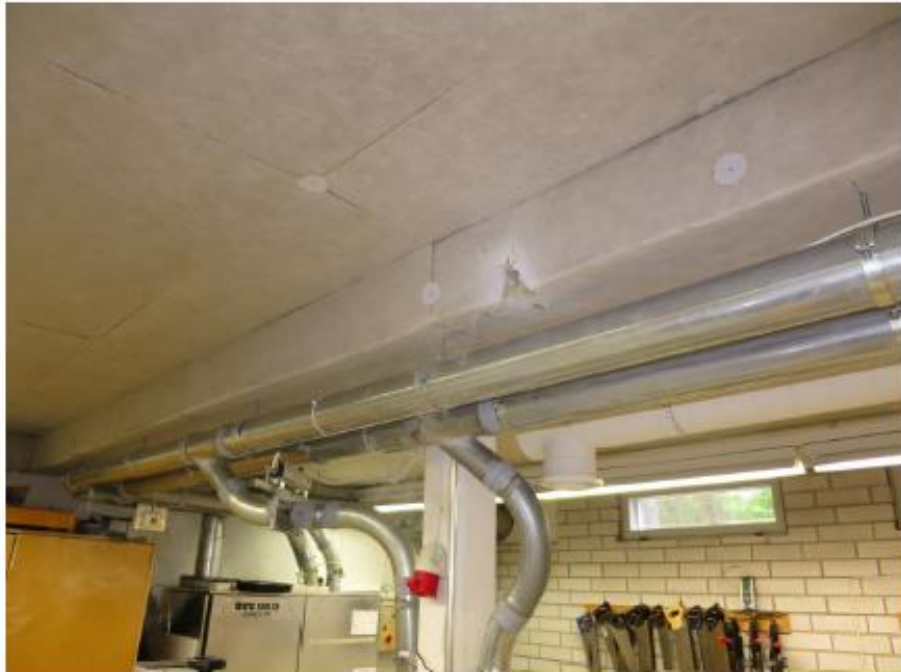
Kuva 6. Korvausilmakanavan kotelo. Savukokeella huomattiin kotelon olevan epätiivis, savua laitettiin korvausilmasäleikön päästä koteloon.

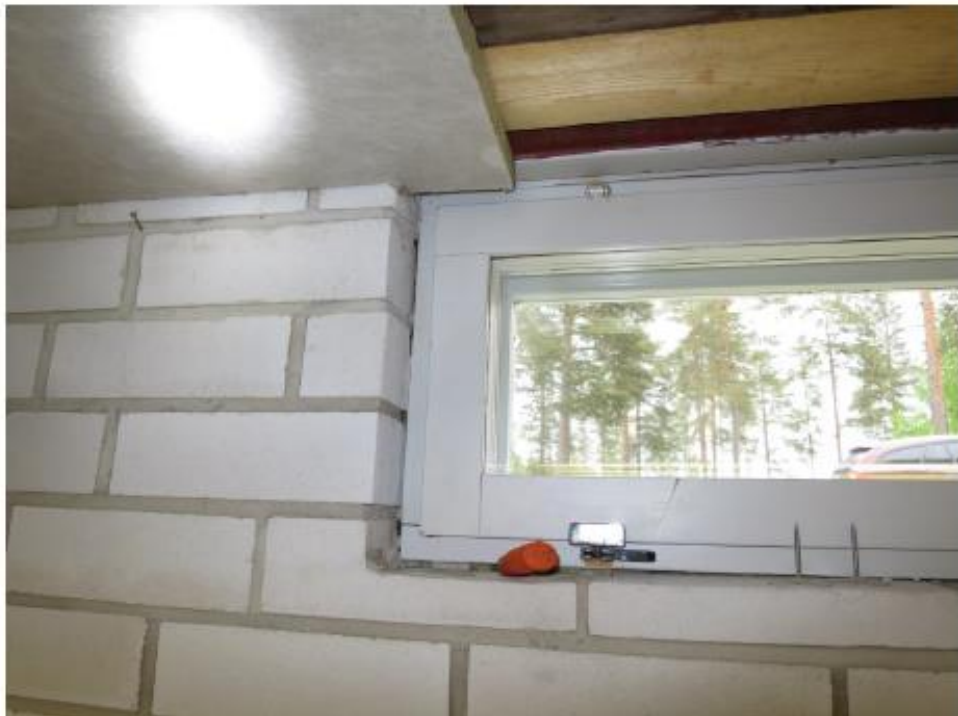
Kuva 7. Ikkunoiden tiiviyys. Ikkunoiden karmeissa huomattiin olevan rakoa, jotka tulee tiivistää.

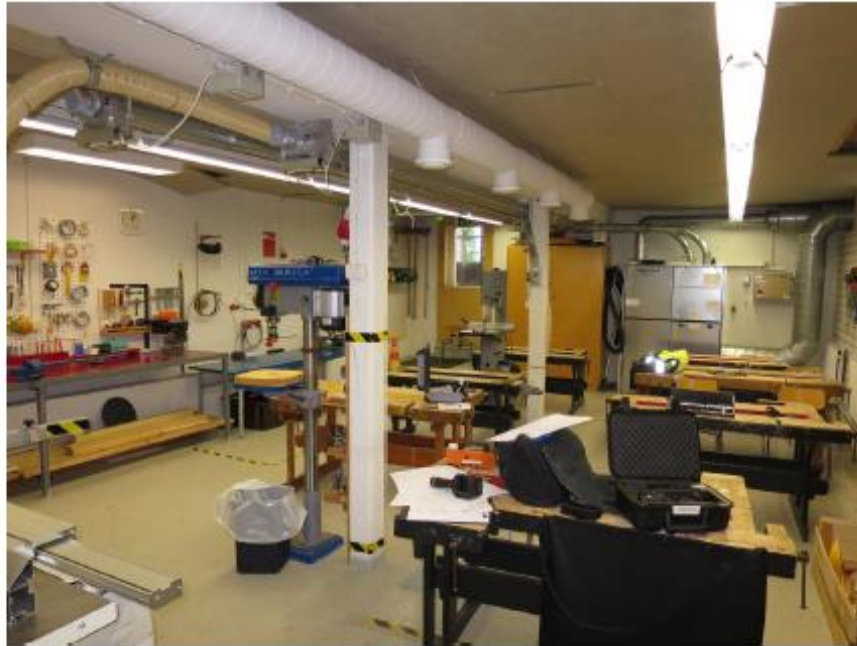
Kuva 8. Yleiskuva teknisen työn tilasta. Kuvassa näkyy tilaa palvelevan koneellisen poiston päätelaitteet.

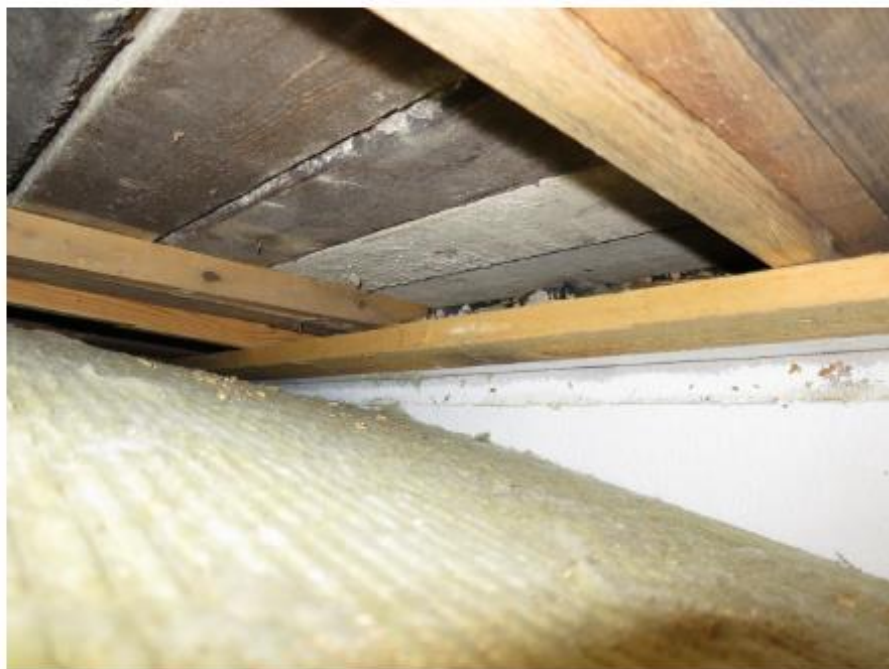
Kuva 9. Välipohjan ja ulkoseinän välinen liitos.

Lattia- ja seinäliitokset olivat pääpiirteittäin hyvässä kunnossa, eikä selviä vuoto kohtia ollut lukuun ottamatta [ulkoseinän yläosaa verhomuurauksen kohdalta \(kuva 9\)](#), ikkunoiden liitoskohtia (kuva 7), korvausilmaventtiin läpivienni, ulko-oven alapuolinen kynnysrakenne (kuva 5) ja lisäksi porraskäytävää vasten olevassa seinässä oli aukko (kuva 10).

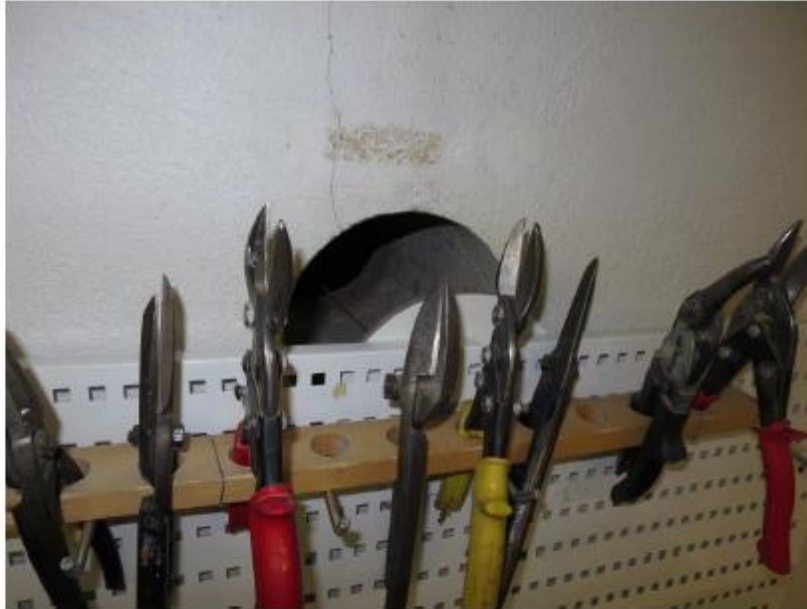
Kuva 10. Väliessä oleva aukko.

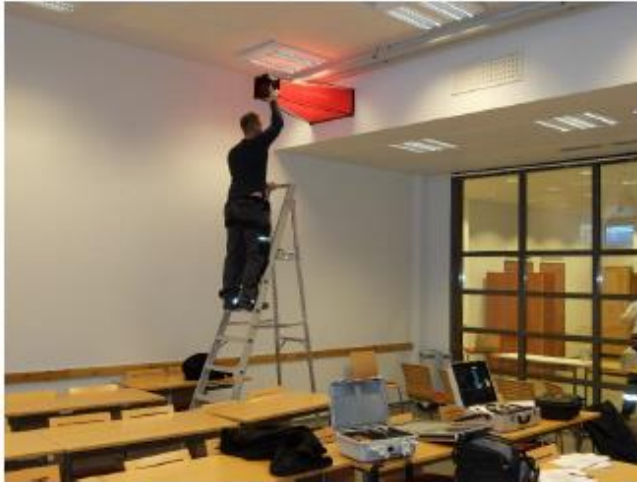
Kuva 3. Luentosaleissa 146 (Ulappa) ja 148 (Varvi) tuloilmaelimet ovat tavanomaisia käännettävillä suuttimilla varustettuja monisuutinhajottajia. Poistoilmaelimet sijaitsevat alakattokoteloinnin alapinnalla. Kuvassa on käynnissä ilmamäärien mittaus Swemaflow 125 D ilmamäärämittarilla.

Luokkahuoneissa 256 (Pauha) ja 466 (Karvo) on syrjäyttävä ilmanvaihto, jossa tuloilmaa puhalletaan tilaan pienellä nopeudella lähellä lattiatasoa sijaitsevista piennopeuslaitteista ja poistoilmaelimet on sijoitettu tilan yläosaan. Syrjäyttävää ilmanvaihtoa käytetään yleensä erityisesti silloin, kun tavoitteena on johtaa tilaan riittävä määrä tuloilmaa veto- ja äänihaittoja aiheuttamatta. Luentosalissa 146 (Ulappa) ja 148 (Varvi) tuloilmaelimet ovat tavanomaisia käännettävillä suuttimilla varustettuja seinähajottimia (kuva 3). Luentosalit ja

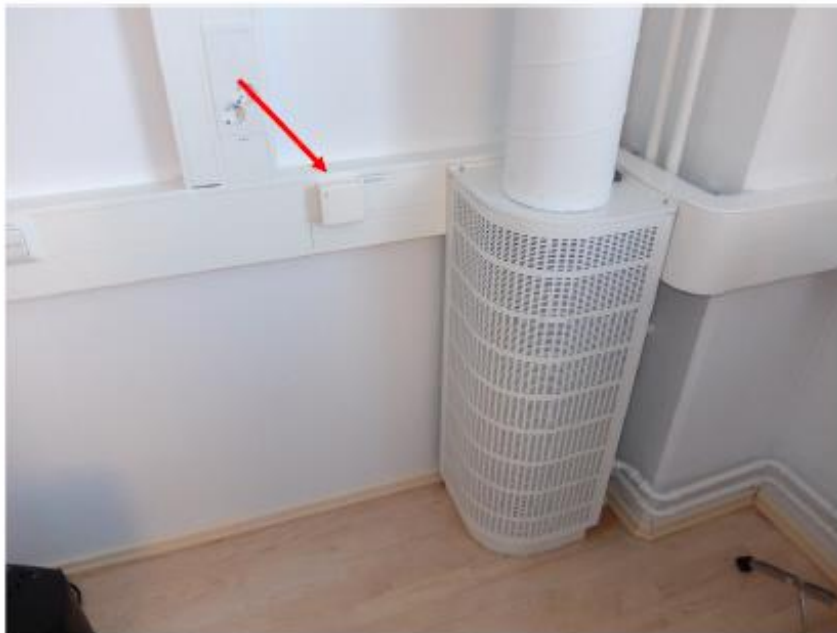
Kuva 5. Luokkahuoneessa 256 (Pauha) ilmanvaihdon tehoa ohjaava CO<sub>2</sub>-anturi on sijoitettu epätarkoituksenmukaisesti syrjäyttävän tuloilmaelimen välittömään läheisyyteen (noin 20 cm:n etäisyydelle), jolloin anturi mittaa hiilidioksidipitoisuutta käytännössä pelkästä raikkaasta tuloilmasta. Hiilidioksidianturi on merkitty kuvaan nuolella.

Ilmanvaihtokoneiden tehoa säätelevät tilakohtaiset lämpötila- ja hiilidioksidianturit, jotka on kiinnitetty luokkahuoneiden seinäpinnalle ja sähköasennuskouruihin noin 0,8...1,5 m:n korkeudelle lattiasta. Luokkahuoneessa 256 (Pauha) CO<sub>2</sub>-anturi on sijoitettu epätarkoituksenmukaisesti syrjäyttävän tuloilmaelimen välittömään läheisyyteen (noin 20 cm:n etäisyydelle), jolloin anturi mittaa hiilidioksidipitoisuutta käytännössä pelkästä raikkaasta tuloilmasta (kuva 4). Siten tilan ollessa käytössä anturi ei havaitse todellista, tilan oleskeluvyöhykkeellä vallitsevaa hiilidioksidipitoisuutta, joka on huomattavasti korkeampi kuin tuloilman hiilidioksidipitoisuus. Tämän seurauksena tilan ilmanvaihdon teho ei kasva 60 %:sta 100 %:iin, vaikka huoneilman hiilidioksidipitoisuus nousee korkeaksi. Tiloissa 146, 148 ja 466 CO<sub>2</sub>-anturit on sijoitettu kauemmas tuloilmaelimestä, joten ne toimivat oletettavasti jonkin verran paremmin reagoiden kuormitukseen. Toisaalta näissäkin tiloissa on ilmeistä, että anturit reagoivat turhan hitaasti varsinaisen oleskeluvyöhykkeen hiilidioksidipitoisuuden kohoamiseen. Kiinteistöhoitajan havaintojen mukaan järjestelmän säätöarvot on asetettu siten, että koneiden teho kasvaakin ensisijaisesti huoneilman lämpötilan kohoamisen eikä hiilidioksidipitoisuuden perusteella.

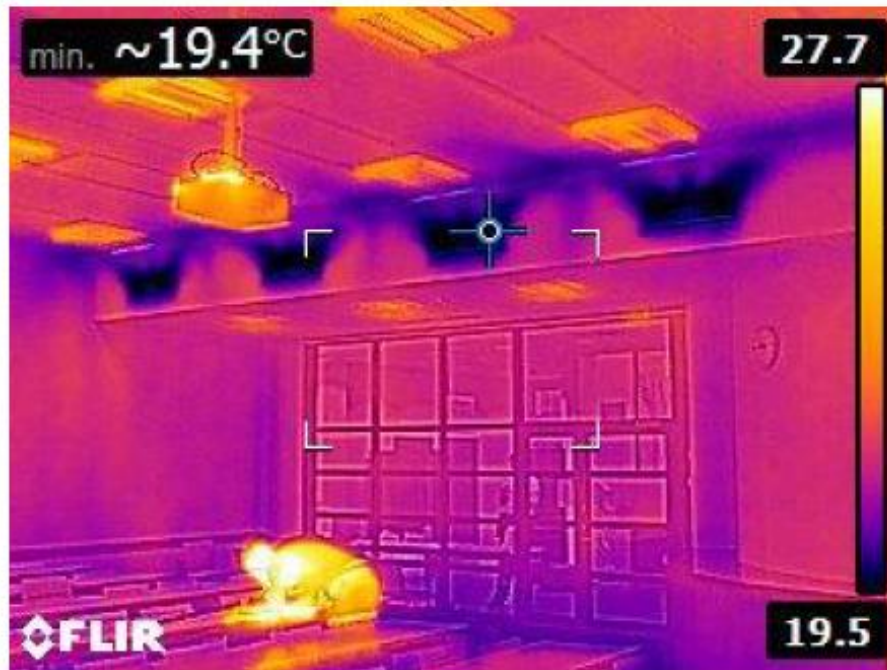
Kuva 6. Lämpökameran kuva luentosalin 146 (Ulappa) tuloilmaelimien kohdalta. Raitis tuloilma jää tuloilmaelimien lähetyville, mikä heikentää ko. tilojen ilmanvaihtuvuutta. Ilmanjakoa heikentää lisäksi tuloilman hieman liian korkea lämpötila. Ks. myös seuraava kuva samasta tilasta.

1. kerroksen luentosaleissa 146 (Ulappa) ja 148 (Varvi) tarkasteltiin ilmanjaon toimivuutta lämpökameran ja savukoneen avulla. Havaintojen mukaan ko. tiloissa tuloilmasuihku ei suuntaudu seinäpinnalla sijaitsevista tuloilmaelimistä kovinkaan tehokkaasti toiselle puolelle tilaa ainakaan ilmanvaihdon toimisessa 60 % teholla, vaan raitis tuloilma jää tuloilmaelimien lähetyville, mikä heikentää ko. tilojen ilmanvaihtuvuutta (kuvat 6 ja 7). Ilmanvaihdon toimiessa täydellä teholla heittopituus on suurempi, mutta ei siltikään yletä tilan toiselle reunalle asti. Ilmanjakoa heikentää lisäksi tuloilman hieman liian korkea lämpötila (ks. myöhemmin esitetyt lämpötilamittausten tulokset).

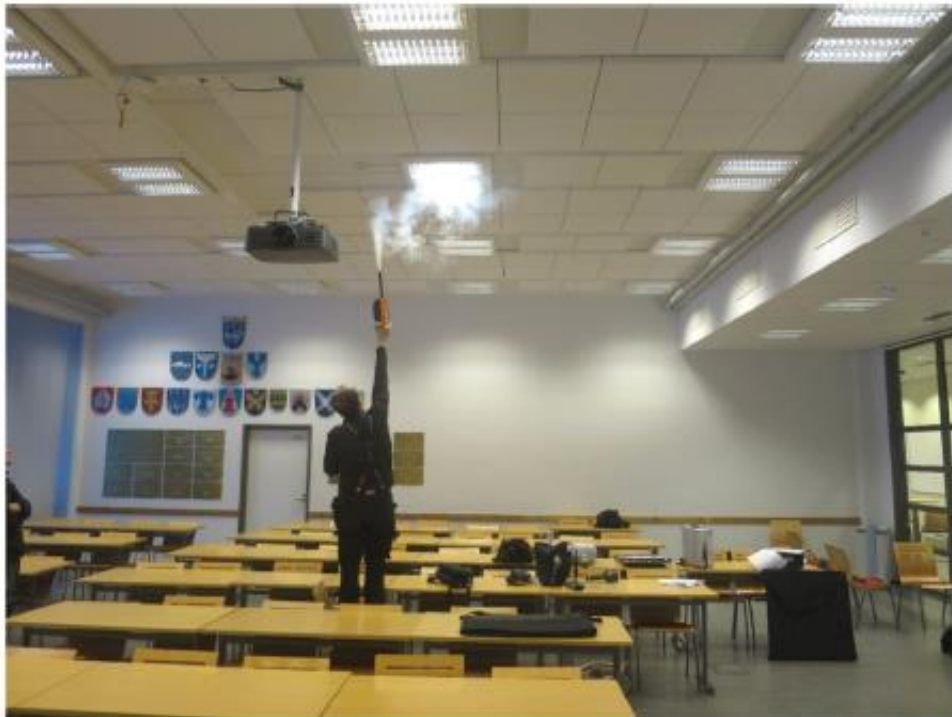
Kuva 7. Luentosalin 146 (Ulappa) ilmanjaon toimivuutta tutkittiin myös savukoneen avulla. Tuloilmasuihku ei suuntaudu seinäpinnalla sijaitsevista tuloilmaelimistä kovinkaan tehokkaasti toiselle puolelle tilaa, mikä heikentää tilan ilmanjakoa. Savukokeita tehtiin ilmanvaihdon toimiessa sekä 60 %:n että 100 %:n tehoilla. Kuvassa tuloilmavirtaus on kääntynyt osittain jo takaisinpäin heittopituuden jäädessä lyhyeksi ilmanvaihdon toimiessa 60 % teholla.

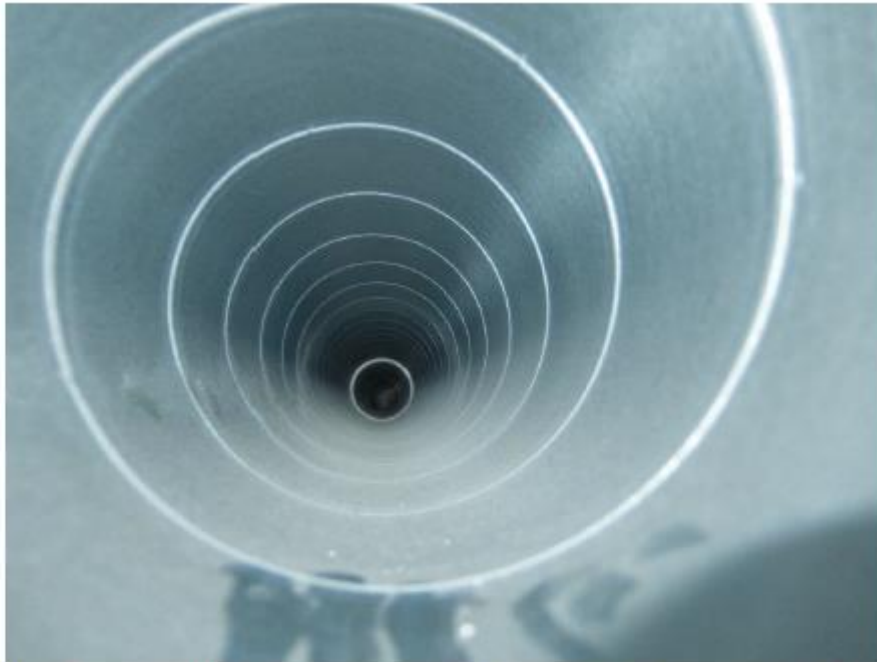
Kuva 8. Ilmanvaihtokanavien sisäpinoilla havaittiin olevan jonkin verran pölyä. Ilmanvaihtokanavien puhtauden arvioitiin tarkoitetun visuaalisen puhtausasteikon perusteella kuvan kanavassa oleva pölykertymä on noin  $0,4 \text{ g/m}^2$ . Kuva on otettu tilan 466 (Karvo) kohdalta tuloilmakanavasta. Mahdollisesti kyseistä kanavanosaa ei ole nuohottu vuonna 2015 tehtyjen nuohousten yhteydessä.

Ilmanvaihtojärjestelmään liittyvänä seikkana havaittiin ilmanvaihtokanavien sisäpinoilla ja pääte-elimien taustalla olevan ainakin osassa kanavista suhteellisen paljon pölyä ajatellen sitä, että järjestelmää on nuohottu vuonna 2015. Ilmanvaihtokanavien puhtauden arvioitiin tarkoitetun visuaalisen puhkausasteikon perusteella satunnaisesti valitussa kanavassa oleva pölykertymä oleva noin 0,4 g/m<sup>2</sup>. Havaintojen mukaan ilmanvaihtokanavissa ja pääte-elimissä oleva pöly on enimmäkseen hienojakoista kipsipölyä, betonipölyä tms., joka voi olla mahdollisesti peräisin rakennusajalta.

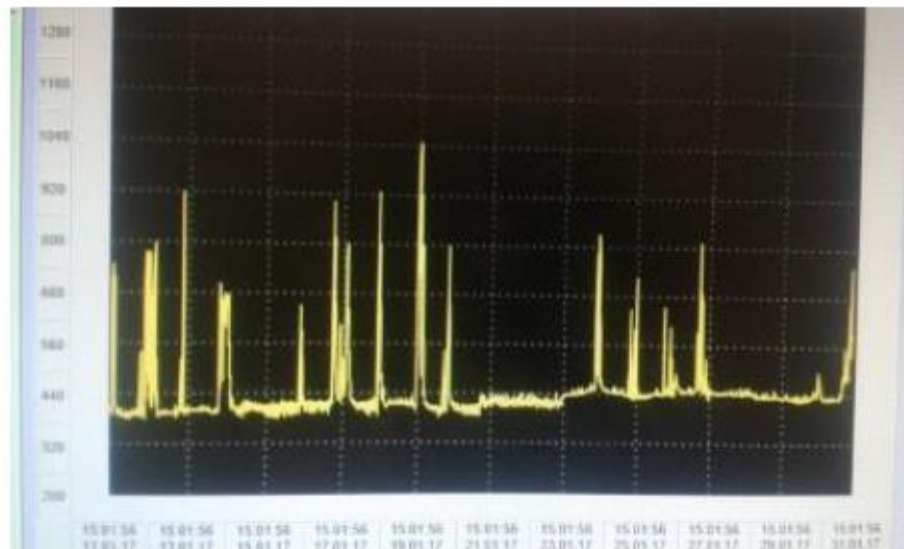
Kuva 9. Automaatiojärjestelmän tallentamat hiidioksidipitoisuuden arvot tilassa 146 (Ulappa) ajanjaksolla 11.1.–31.1.2017. Ajanjaksolla korkein mitattu hiidioksidipitoisuus oli noin 1040 ppm.

Tutkimusten yhteydessä sisäilman hiilidioksidipitoisuuden seuraamiseksi tallennettiin automaatiojärjestelmään liitettyjen hiilidioksidiantureiden lukemia ajanjaksolla 11.1.-31.1.2017. Seurannan aikana tilat olivat normaalisti käytössä ja niissä oli vaihteleva määrä henkilöitä. Mittaustulokset on esitetty kiinteistöhoitajan toimittamissa kuvissa 9-11.

Kuvien 9-11 mittaustuloksia tulkittaessa on huomioitava, että anturit eivät sijaitse missään tilassa optimaalisesti tilan yläosassa, tilan keskellä tai poistoilmaelimen läheisyydessä vaan tilan alaosassa sekä kohdilla, joihin voi osua raitis tuloilmasuihku (ks. edellä kohdassa 5.1 esitetyt havainnot). Kohdekäynnin 31.1.2017 mitattiin hiilidioksidipitoisuudet kertaluonteisesti tilassa 146 (Ulappa) sekä oleskeluvyöhykkeeltä ja kiinteän anturin läheisyydestä. Havaintona oli se, että kiinteän anturin läheisyydessä CO<sub>2</sub>-lukema oli 150...200 ppm alhaisempi verrattuna tilan keskiosaan. Tilassa oli tuolloin läsnä noin 15 henkilöä.

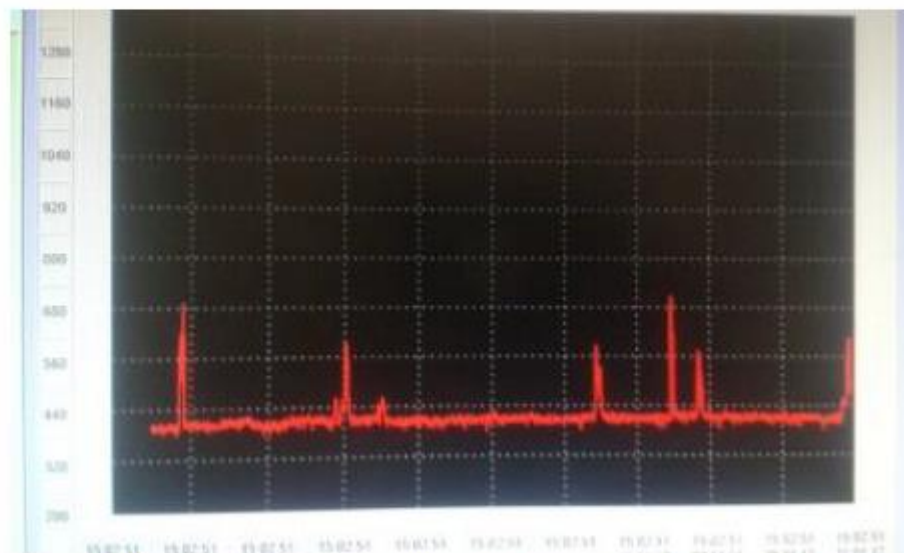
Kuva 10. Automaatiojärjestelmän tallentamat hiidioksidipitoisuuden arvot tilassa 148 (Varvi) ajanjaksolla 11.1.–31.1.2017. Korkein mitattu hiidioksidipitoisuus oli noin 700 ppm.

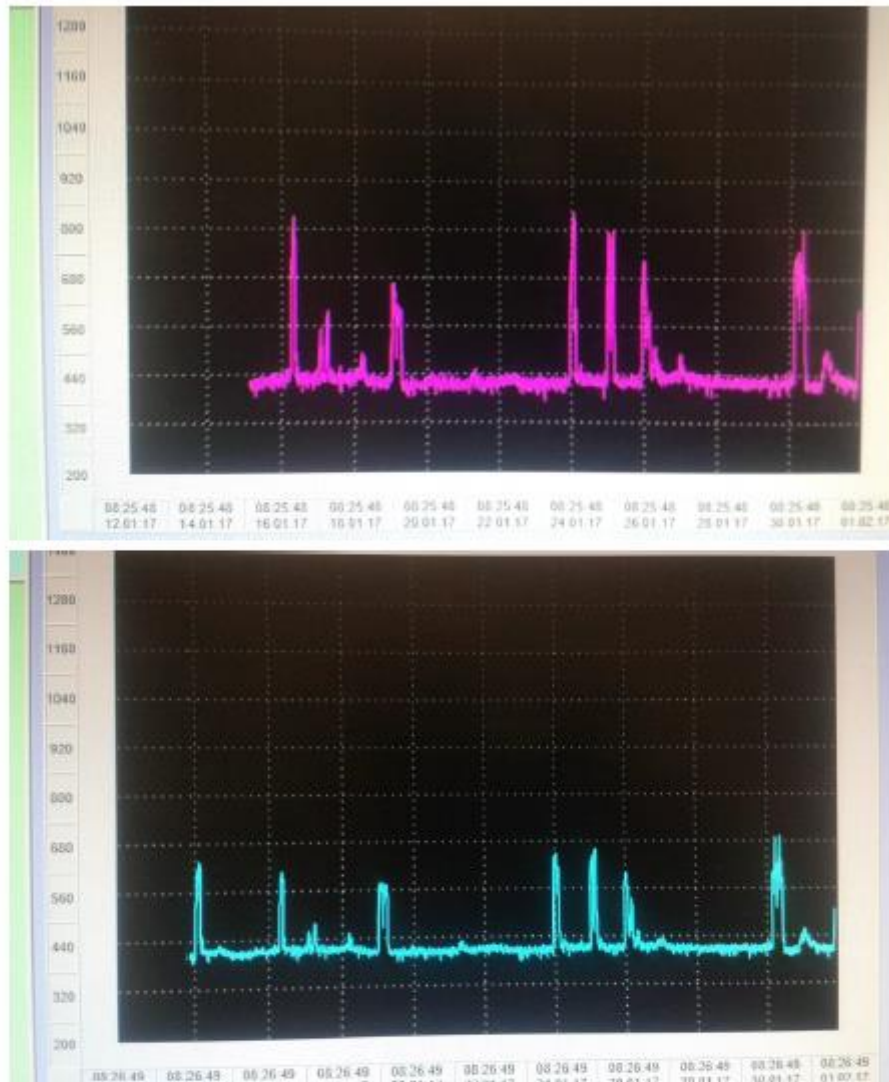
Kuva 11. Automaatiojärjestelmän tallentamat hiilidioksidipitoisuuden arvot tiloissa 256/257 (Ulappa) ajanjaksolla 14.1.–31.1.2017. Ylempi kuvaaja koskee tilaa 256 ja alempi luokan takaosan tilaa 257, jossa hiilidioksidianturi sijaitsee tuloilmaelimen välittömässä läheisyydessä (ks. kuva 5). Korkein mitattu hiilidioksidipitoisuus oli noin 850 ppm.
