**Urajärven kartanomuseon sivurakennuksen rakennus-
vaiheet ja dendrokronologinen iänmääritys**

Opinnäytetyö

Kevät 2010

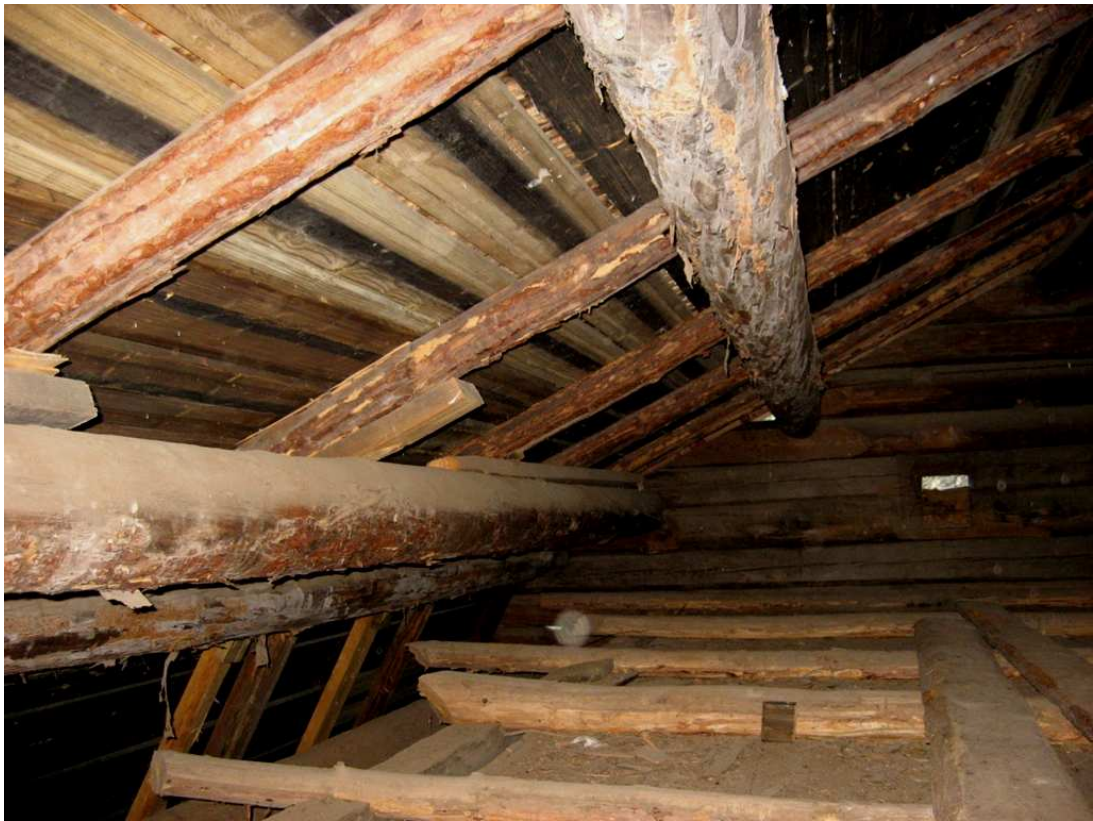
KUVA 4. Vesikaton vuoliaiset, sekundääräkannattimet ja ruodelaudoitus.

Sivurakennuksen vesikatossa pohjoishuoneen yläpuolella voi havaita, että se on rakennettu pitkittäisenä vuoliaisrakenteena. (KUVA 4.) Juuri tällainen kattorakenne on ollut tyypillinen 1700-luvulla, kunnes kattotuolit tulivat käyttöön (Gardberg & Dahl 2005, 76). Vuoliaiset ulottuvat rakennuksen eteläpuolelle asti. Vuoliaisten päällä on sekundääräkannattimet, joiden päällä ruoteiden virkaa vastaavat vanhat uritetut kattolaudat. Kattolautaa on uusiokäytetty kartanon rakennuksien kunnostamisessa ja sitä on nähtävillä myös päärakennuksen ja maakellarin kattorakenteissa. Yläpohjassa on käytetty eristeenä hiekan ja mullan sekoitusta. Rakennuksessa on mansardikatto, joka on tyypillinen 1700-luvun kattomuoto. Sitä käytettiin erityisesti maalaiskartanoissa 1740-luvulta 1880-luvulle. (Helamaa 2004, 139.) Katto on päreillä katettu. Katon itäsivulla sisäänkäynnin yläpuolella on ulkoneva kattoikkuna. (KUVA 5.)

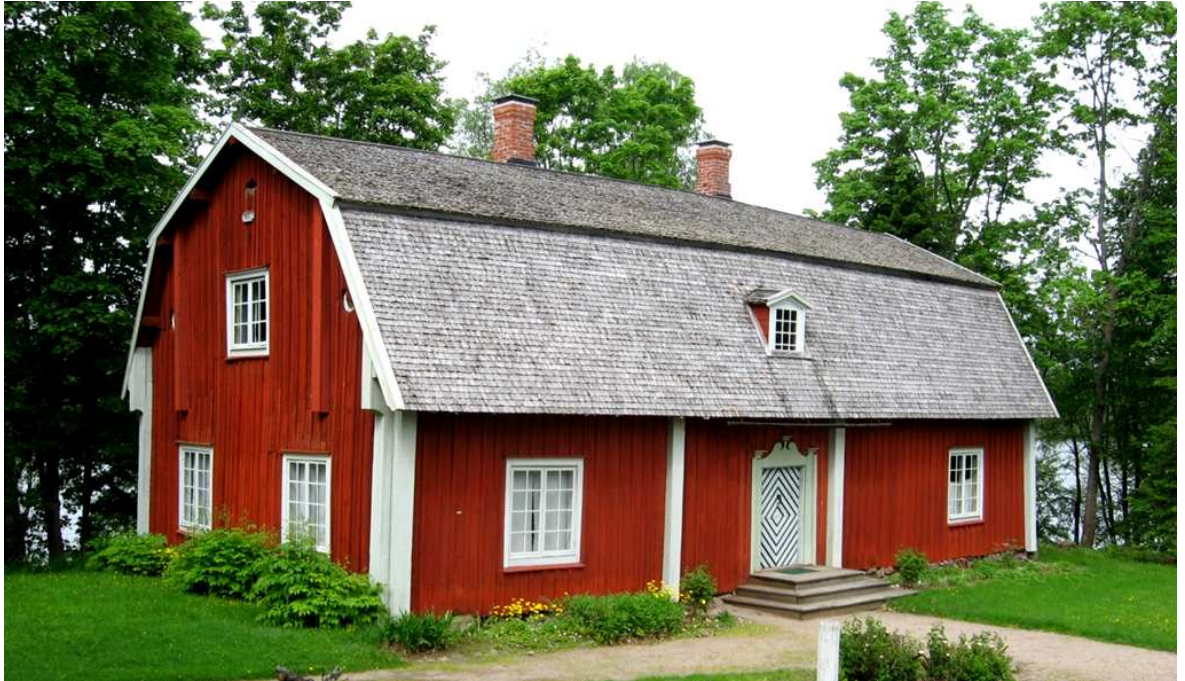
KUVA 5. Sivurakennus kaakkoissuunnasta vuonna 2009.

Sivurakennuksessa on peiterimavuoraus. Julkisivut on kauttaaltaan vuorattu lukuun ottamatta pohjoispuolen päädyn vuoraamatonta yläosaa. Rakennuksen hirsinurkat ja väliseinien salvokset on koteloitu. Rakennus on punamultamaalilla käsitelty ja siinä on valkoiseksi maalatut ikkunan vuorilaudat ja väliseinien koteloinnit. (KUVA 5.)

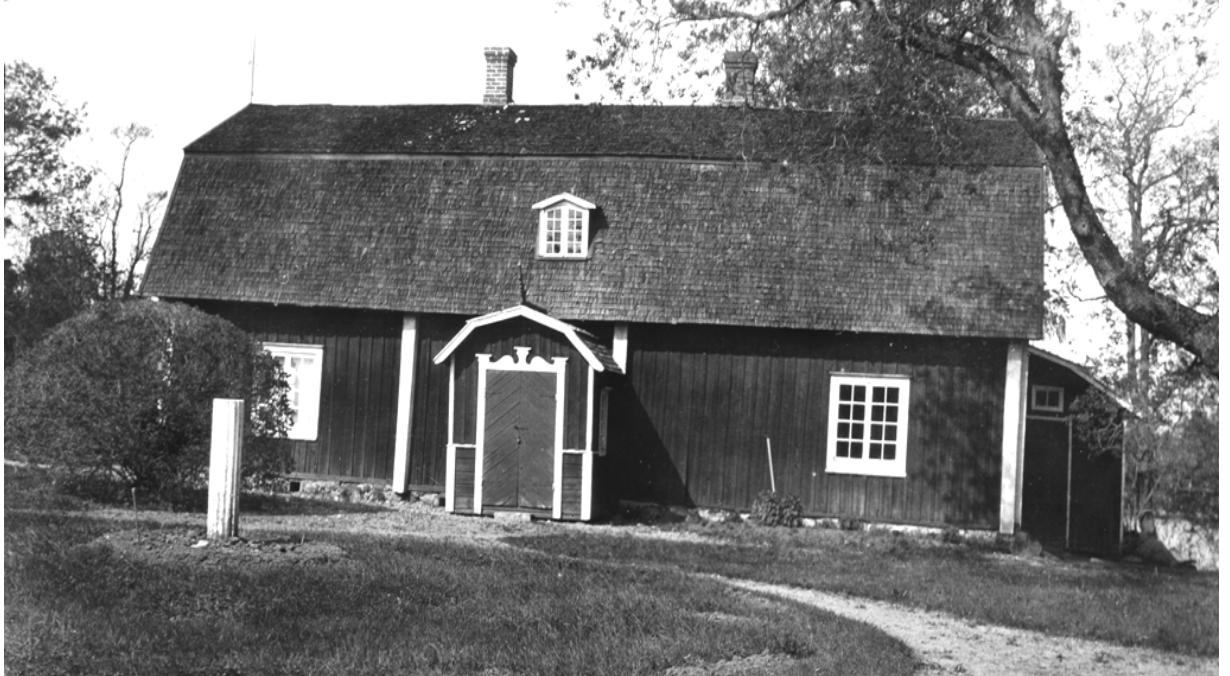
KUVA 7. Sivurakennuksen entiset sisäänkäynnit. Kuva: Toivo Kaukoranta. 1925. Museovirasto.

Ida ja Hannes Simolinien mennessä naimisiin 1908 pohjoisen puoleinen tupajaettiin väliseinällä kahdeksi huoneeksi. Vanha uuni purettiin väliseinän tieltä. Länsipuolella sijainnut huone toimi kyökinä, johon tehtiin uusi hellauuni. Itäsivulla sijainnut huone toimi makuukamarina, jonne tehtiin pystyuuni tiilistä. (Vahter 1933.) Asukkaat tekivät itselleen oman sisäänkäynnin rakennuksen pohjoispäättyyn.

Kumpaankin huoneeseen tehtiin myös komerot eteisen viereiselle seinälle, jonka johdosta pääsy eteläpuolen huoneisiin estyi. (LIITE 3.) (KUVA 7.)

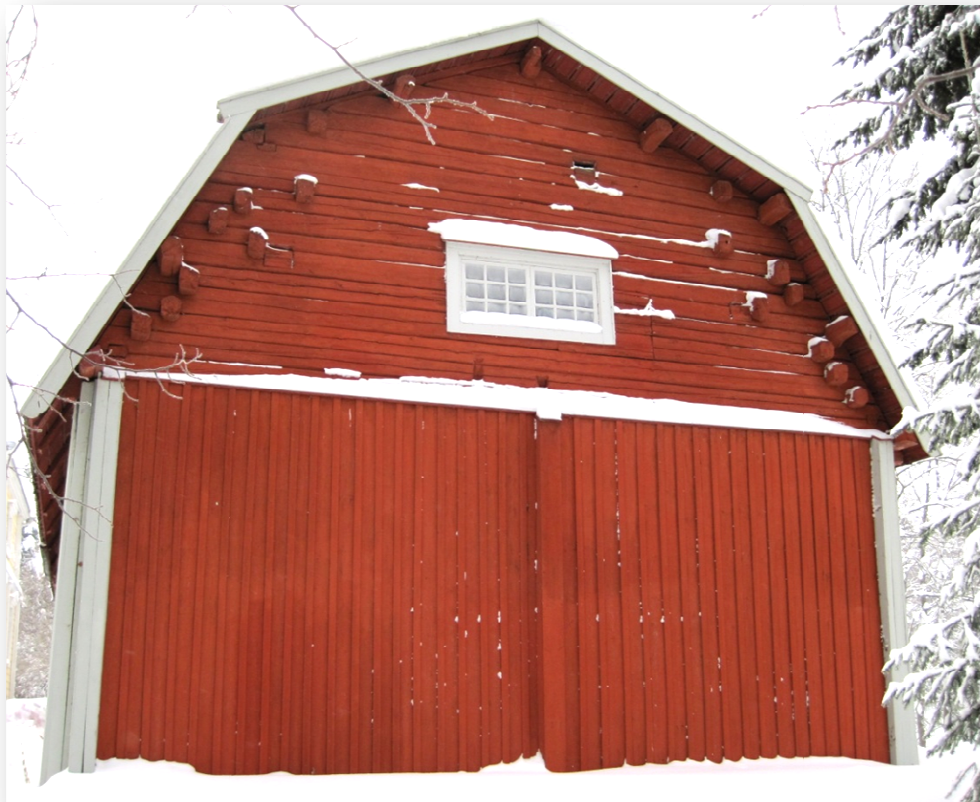
KUVA 11. Sivurakennuksen pohjoispääty

Vanhoja rakennuksia on usein rakennettu vaiheittain. Yli 200 vuoden ikäisen sivurakennuksen kohdalla on hyvin mahdollista, että rakennusta rakennettaessa sille ei ole ollut suunnitelmaa, jossa olisi tarkoin määritellyt pohjakaavat, kerrosluvut tai kattomuodot. Rakennusta on rakennettu sitä mukaa kun tarve on vaatinut, soveltaen siihen hyväksi todettuja työtapoja ja osaamista hirsirakentamisessa. Vanhan ajan rakentamisessa oli myös otettava huomioon hirsi rakennusmateriaalina, joka asetti mitoituksen rajat ja aikataulun. Samanlainen vaihteellisuus oli ominaista myös aittoja, heinälatoja ja talousrakennuksia tehtäessä. Lisäyksiä tehtiin neliö neliöltä tarpeen mukaan. (Vuolle-Apiala 1996, 56). Sivurakennuksen kohdalla vaihteellisesta rakentamisesta kertovat hirsijatkokset, yläkerran huoneiden erilaisuus ja pohjoispäädyn monimuotoinen seinä, jossa hirren päät ovat näkyvillä. (KUVA 11.)

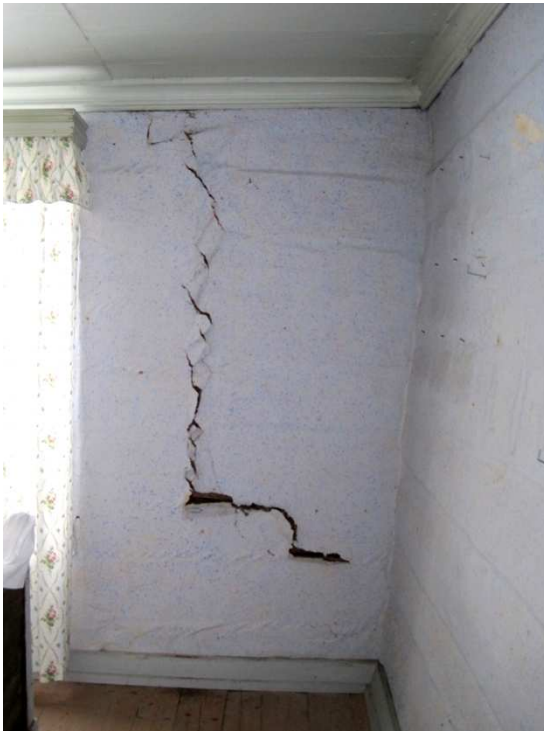
KUVA 13. Jatkettu seinä

Asehuoneen seinä, jossa jatkoskohta on näkyvissä, on tapetoitu. Tapetti on re-vennyt jatkoksen kohdalta. (KUVA 13.) Jatkoksen väli on eristetty pellavariveillä ja vanhalla kudinaiheella. (KUVA 14.) Liitos kulkee porrastetusti, millä on luultavasti haluttu tukevoittaa seinärakennetta. Jatkoskohdan vieressä oikealla on kantava väliseinärakenne. (KUVA 13.)

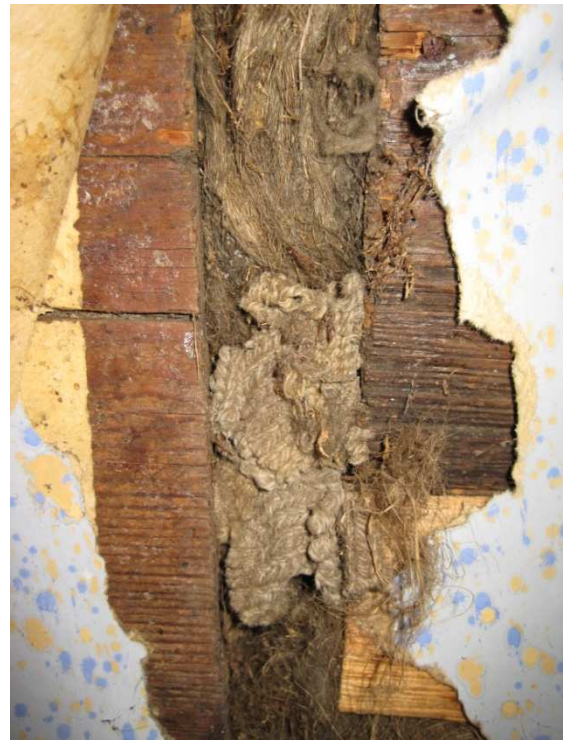
KUVA 14. Jatkoskohdan täytteet

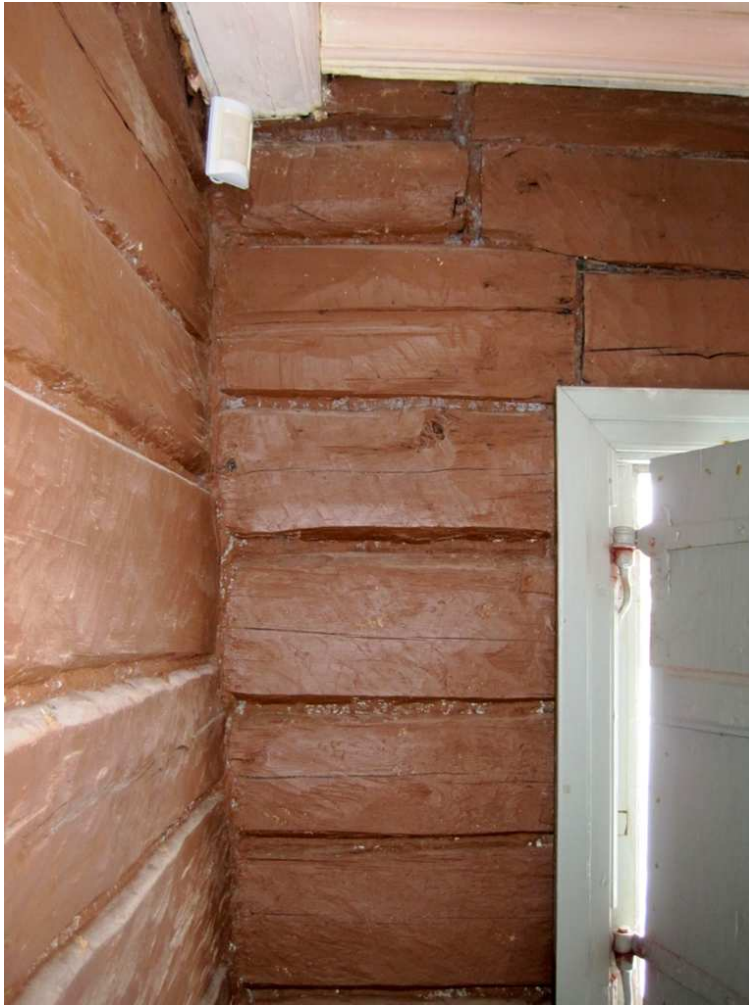
KUVA 15. Eteisen hirsien jatkot

Eteisen hirsijatkos sijaitsee samassa kohtaa kuin asehuoneen jatkettu seinä. (KUVA 15.) Tällaiselle jatkoksille voi olla monia syitä kuten hirsien vaihdot, hirsien mitoitukseen liittyvät ongelmat tai vaiheittainen rakentaminen.

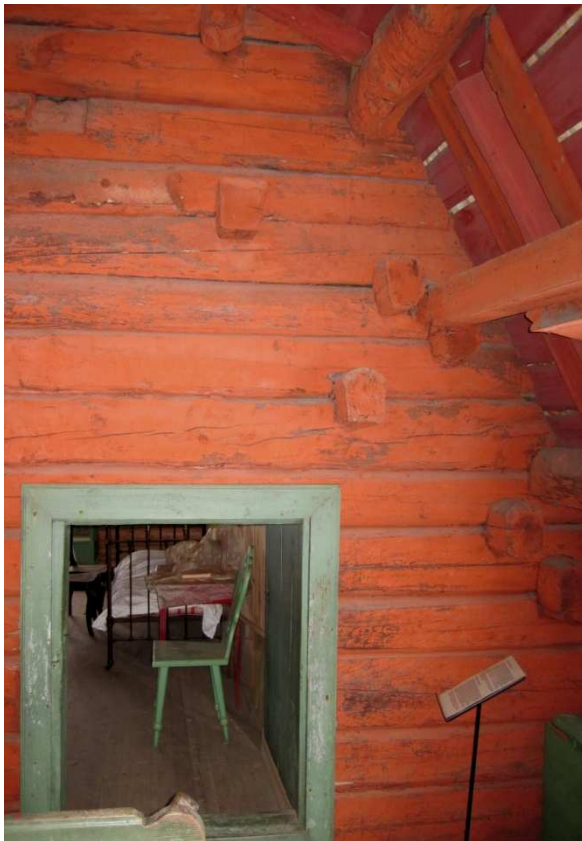
KUVA 16. Pohjoinen kamari

Kamarit ovat erilaisia keskenään. Pohjoisen puoleisessa kamarissa on näkyvissä hirren päitä erikoisesti aseteltuina. Ovi joka johtaa pohjoisen puoleiseen kamariin on matala. (KUVA 16.) Etelän puoleisessa kamarissa on selkeä pystysuora seinärakenne ja ovi on normaalikorkuinen. (KUVA 17.)

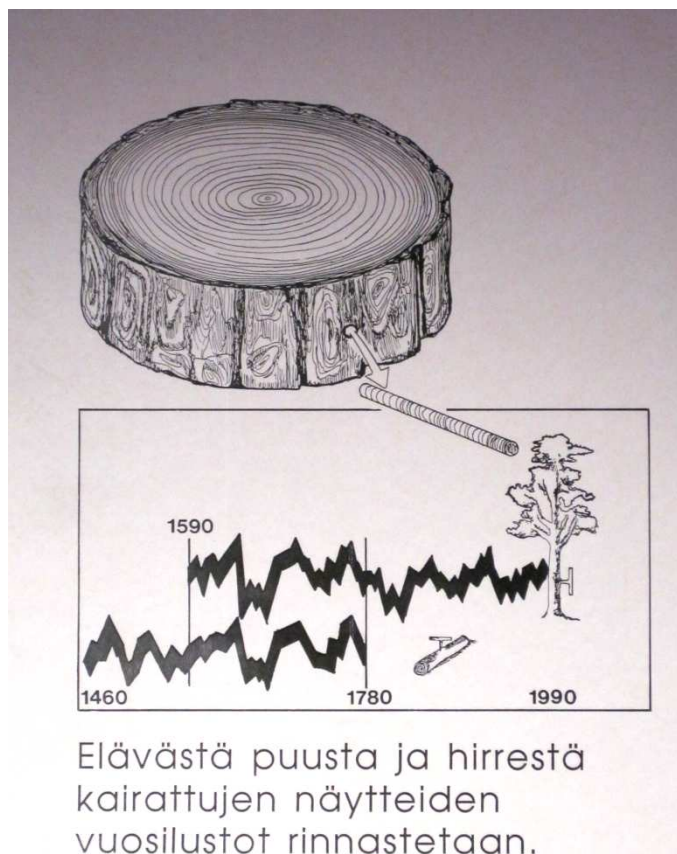
KUVA 19. Vuosilustokalentereiden rinnastaminen. Kuva: Pentti Zetterberg.

Termi dendrokronologia tulee kreikan kielestä, sanasta dendron, joka tarkoittaa puuta. Kronologialla tarkoitetaan tiedettä, jolla on aikaperspektiivi ja jonka avulla voidaan ajoittaa tiettyjä tapahtumia. (Keskeiset käsitteet. [viitattu 2.2.2010.]) Dendrokronologian avulla pyritään selvittämään koska puu on elänyt. Ajoitus perustuu tietoon, että joka vuosi puuhun syntyy uusi vuosilusto. Vuosiluston paksuuteen ja ominaisuuksiin vaikuttaa kasvukauden ilmasto. Vuosittain syntyvä lusto on sitä paksumpi, mitä edullisemmat kasvuolosuhteet ovat. Samalta alueelta olevien puiden vuosilustoja tarkasteltaessa ovat kasvunvaihtelut samanlaiset. (KUVA 19.) Säännönmukaista on, että jos kaksi samanlaista puuyksilöä on kasvanut samalla kasvualustalla samaan aikaan, ovat puiden vuosilustosarjat samanlaiset. Alueellisia näytteitä kootessa syntyy alueellinen lustokalenteri. (Zetterberg 2000).

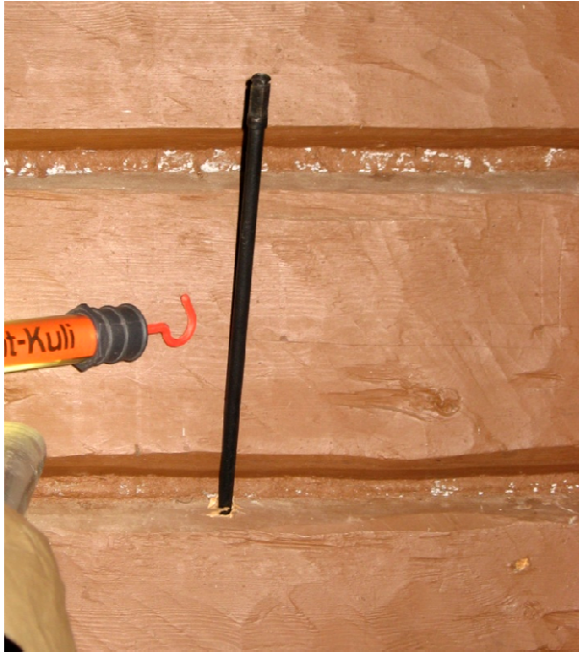
KUVA 20. Kairaus

Vuosilustojen määrää tarkastellaan puusta otetusta kairausnäytteestä. Näytteen otto tapahtuu kairaamalla näyte puun pinnasta säteen suuntaisesti puun ytimeen. (KUVA 20.) Näytteenottopaikka valitaan sellaisesta kohdasta, josta puu ei ole vaurioitunut tai lahonnut. Näytteenottopaikassa on hyvä olla, jos mahdollista, näkyvisä kaarnan alapuolista nilakerrosta, jolla varmistetaan että kaikki vuosilustot ovat säilyneet. Näytteen vuosilustosarjaa verrataan valmiiseen vuosilustokalenteriin. (Zetterberg 2000).

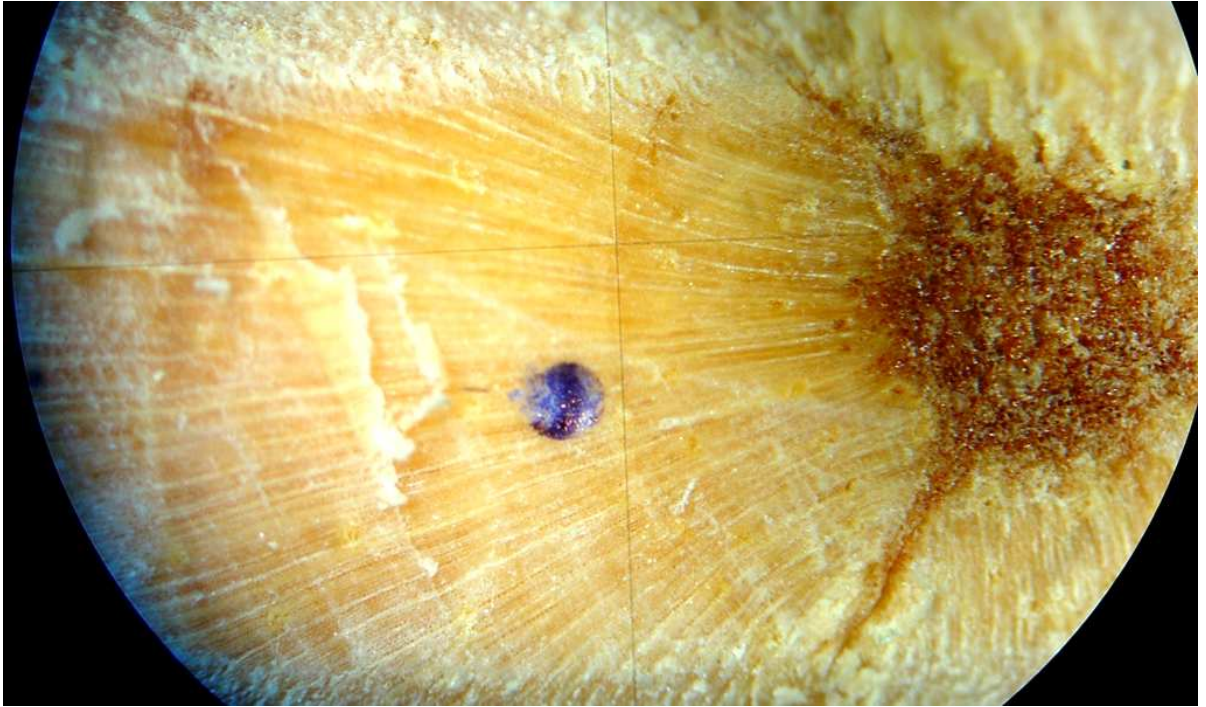
KUVA 26. Kuvassa puun ydin ja ensimmäinen vuosilusto.

Lustoja mitattaessa jokainen lusto mitataan erikseen. Mittaaminen aloitetaan puun ytimestä ja edetään puun pintaa kohden. (KUVA 26.) Mittauslaite mittaa sekä luston paksuuksia, että kirjaa muistiin lustojen määrän. Näiden kummankin tiedon avulla iänmäärittäyksessä voidaan saada vuodentarkkoja ajoituksia.
