## ILMANVAIHDON KUNTOTUTKIMUS

Rakennustekniikan koulutusohjelma  
2018

Opinnäytetyön aiheena oli tehdä ilmanvaihdon kuntotutkimus Someron kaupungin omistamaan monitoimihalliin. Kuntotutkimuksen tavoitteena oli saada tietoa, missä kunnossa ilmanvaihtojärjestelmä on ja vaatikko se huolto- tai korjaustoimenpiteitä.

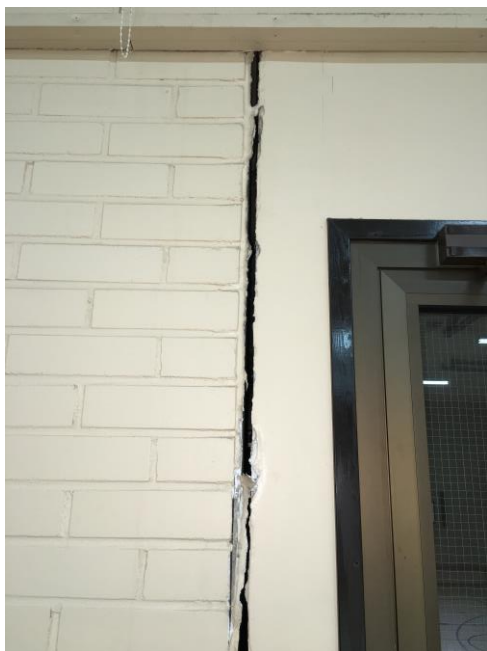
Keskellä konehuonetilaa on rakennuksen liikkumisesta syntynyt iso railo, joka on noin 2-3cm leveä. Railo on yhteydessä liikuntasaliin ja pukuhuoneisiin. Lattian kosteuseristeet ovat myös irti kyseisestä kohdasta.

Kuva 2. Railo liikuntasalissa.

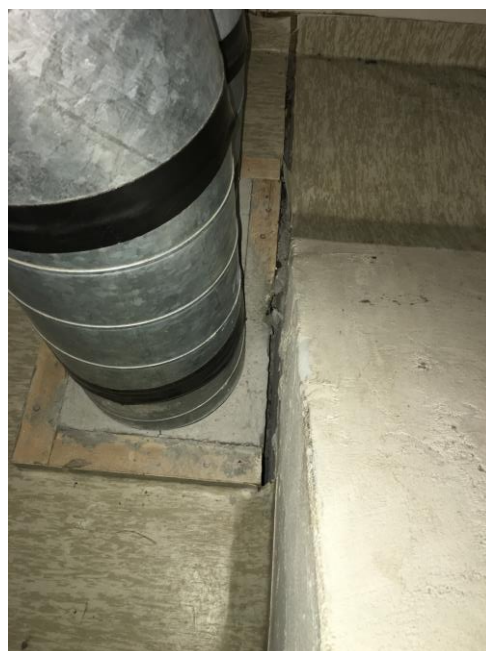
Kuva 3. Railo konehuoneen lattialla.

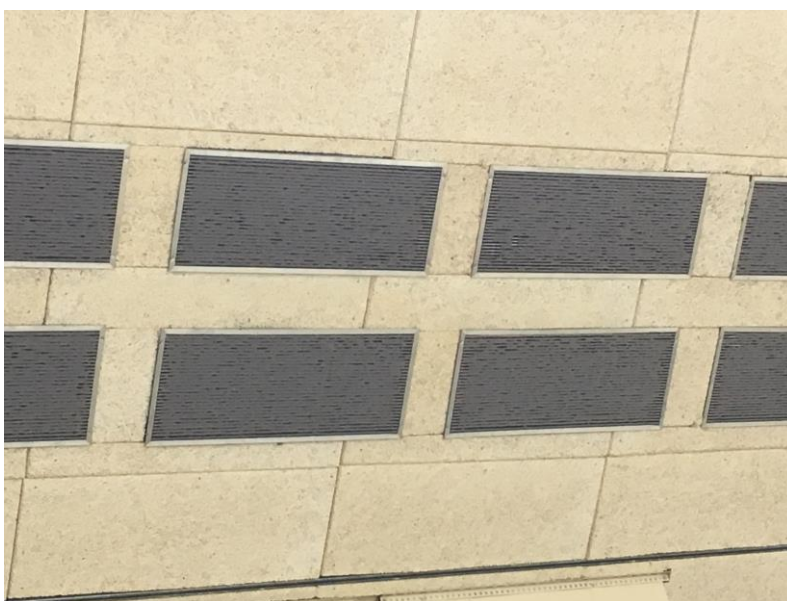
Liikuntahallissa ilmalaatu oli aistinvaraisesti hyvä, ilmavirrat tuntuivat vetona vain katsomo-osassa koneiden käydessä täysillä. Painesuhteet tuntuivat tasaisilta, mutta ilmavaihtojärjestelmä oli todella äänekäs. Nykyiseen käyttötarkoitukseen tila soveltuu hyvin, parannettavaa olisi ilmavirtojen äänen hallinnassa. Venttiilit olivat likaiset, poistoilmaventtiilit olivat lähes muurautuneet kiinni (kuva 4.). Tämä aiheuttaa ylimääräistä painehäviötä ja poiston ilmavirta ei ole suunnitelman mukainen.

Kuva 4. Liikuntasalin tukkeutuneet poistoilmaventtiilit.

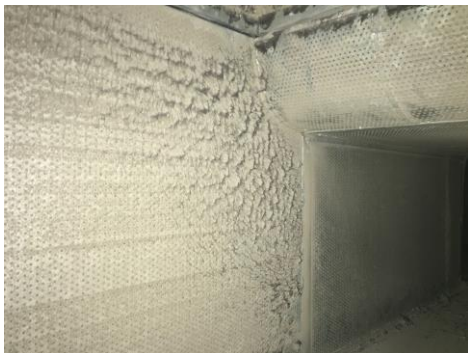
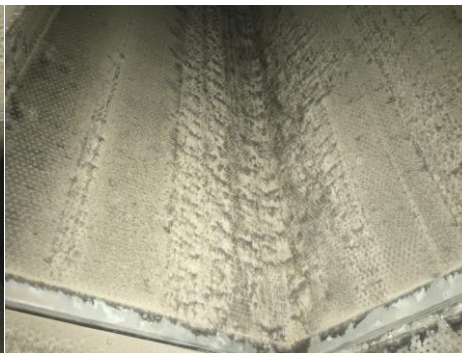
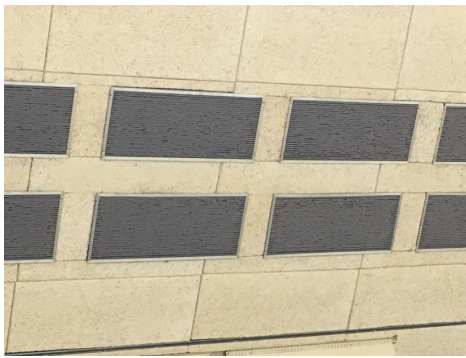
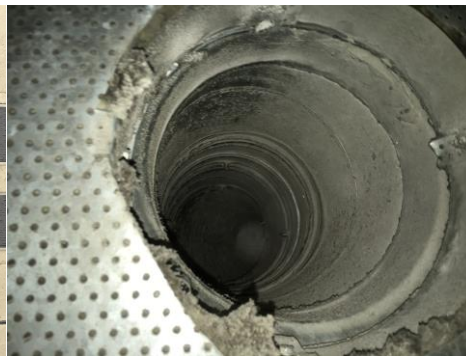
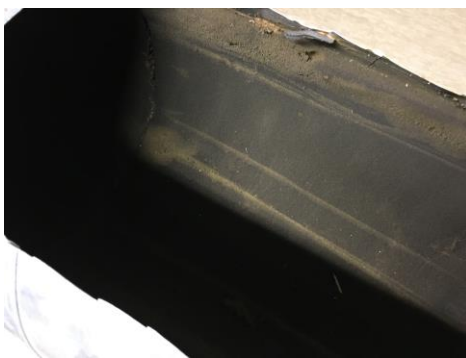
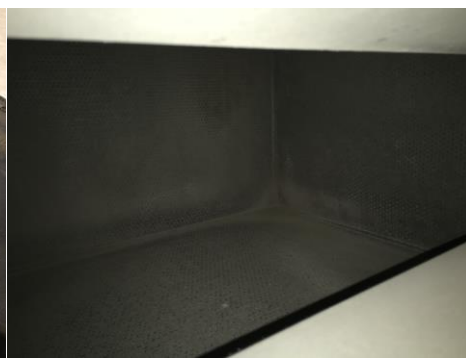
Kuva 5. PK1 kanavistosta.

Kuva 6. PK2 kanavistosta.

Kuva 7. TK1 päätelaitteita.

Kuva 8. PK3 kanavistosta.

Kuva 9. TK3 kanavistosta.

Kuva 10. TK3 kammio.

Ilmanvaihtojärjestelmä on kanavistosta ja päätelaitteista likainen ja sen puhdistusta suositellaan. Kanaviston keskimääräinen pölykertymä on lähes koko kanavistossa tutkimusten osalta yli  $2,8 \text{ g/m}^2$ . Suositusten mukainen pölykertymä kanavistossa ei saisi ylittää  $2,5 \text{ g/m}^2$ . TK2 ja TK3 alkupäässä kanaviston sisällä sijaitsevien äänen- vaimennusmateriaalin poistoa suositellaan ja korvaamista nykyaikaisilla äänen- vaimentimilla.

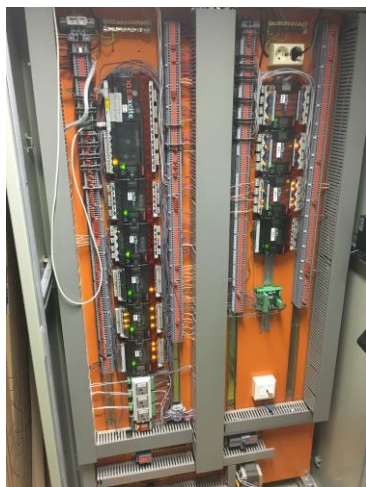
Alakeskus sijaitsee sähköpääkeskuksessa. Alakeskus on saneerattu Trendin IQ3 lo-  
giikalla ja sen lisäkorteilla. Keskukseen saneeraus on tehty vanhan Visonik-  
järjestelmän johdotuksilla ja suurimmalla osalla kenttälaitteita. Kuvassa 12 on esitet-  
ty monitoimihallin koko automaatiokeskus. Erillisiä säätimiä ei ilmanvaihtojärjes-  
telmään kuulu.

Kuva 12. Trend alakeskus.

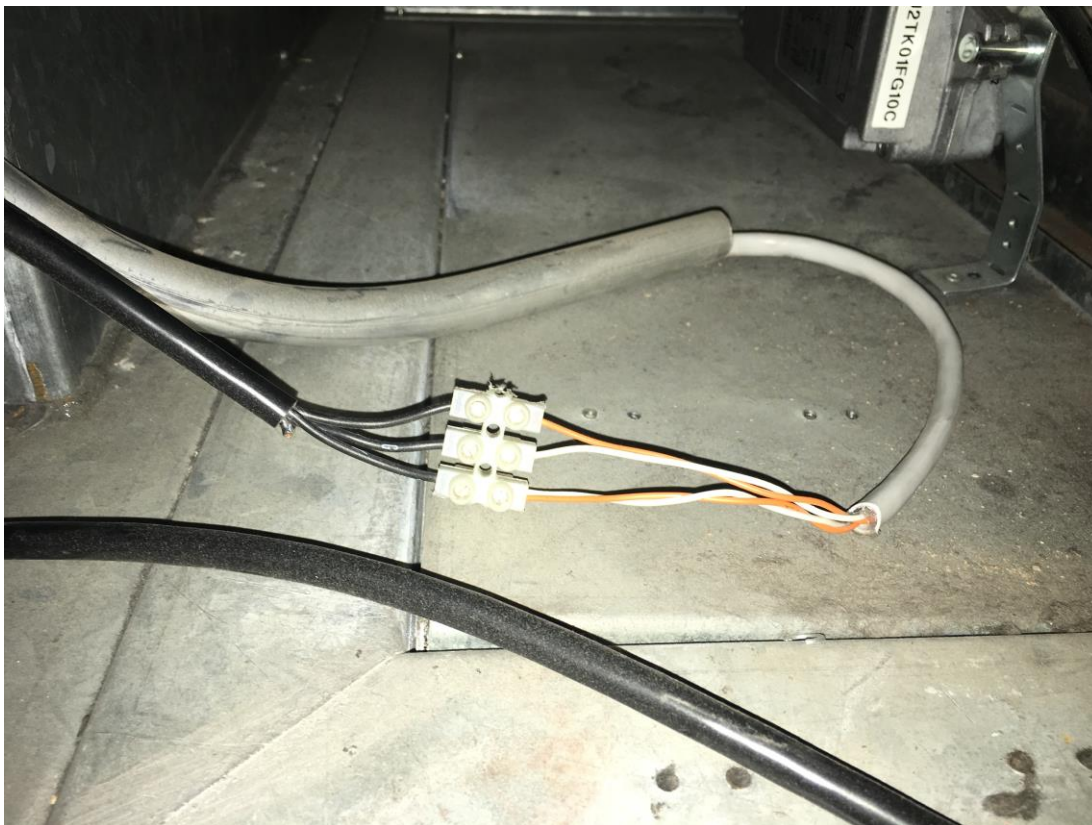
Koska suunnitelmia ei ollut saatavilla, on mahdotonta tarkistaa laitteiden ja automaatiojärjestelmän toimivuus. Kostutin toimii itsenäisesti: tietoa ei ole, mitkä ovat hälytysrajat ja mihin huonetilan kosteuteen laitteisto on säädetty. Kenttälaitteiden johdotus on tehty huolimattomasti useissa kenttälaitteissa. Kuvassa 13 on esimerkki korjattavasta johdotuksesta.

Kuva 13. Korjattava johdotus.

Rakennusautomaation dokumentointi olisi tehtävä ajan tasalle. Valvomo-ohjelmisto on toimiva järjestelmä hälytyksensiirtoineen, mutta järjestelmän toimintaa ei ole saat-  
tu tarkasteltua puutteellisen dokumentaation vuoksi. Kenttälaitteet ovat käyttökänsä  
loppupuolella suurimmaksi osin. Suositeltavaa olisi uusia vanhat kenttälaitteet ja  
sähköiset komponentit. Valvontajärjestelmä itsessään on toimiva ja siinä on tarpeeksi  
laajennusvaraa. Automaatiosuunnitelmia ei ollut saatavilla tarkastuksen aikana. Kyt-  
kentäkuvia ei myöskään löytynyt mistään. Suunnitelmat pitäisi toimittaa keskuksiin  
ja käyttöhenkilöstölle.

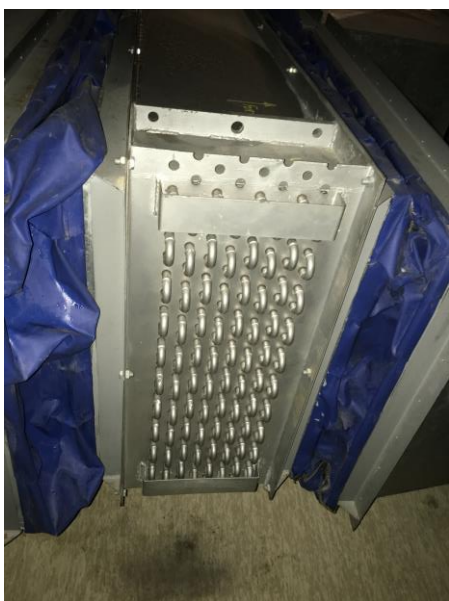
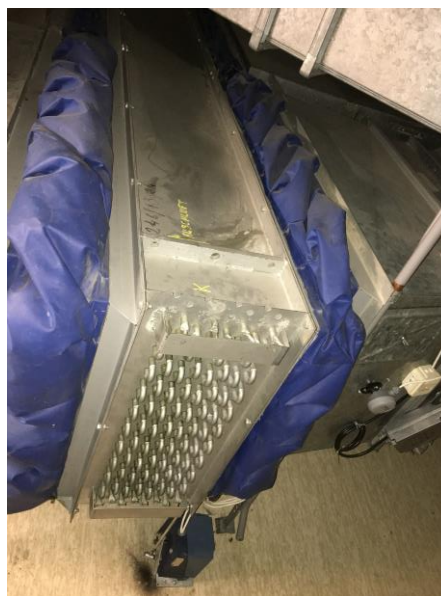
Lämmöntalteenottolaitteiston kallistussäätö ei toiminut. Käyttäjiltä saadun palautteen  
perusteella se ei ole toiminut vuosiin. Lämpöputkipatterin nestetasoa ei pysty tarkis-  
tamaan, koska se on rakennettu suljetuksi järjestelmäksi. Kanavistoon sijoitetuista  
lämpötilamittareista seuraamalla ei lämmönsiirrin toimi lainkaan. Mittauksia ei saatu  
tehtyä kesä-syyskaudesta johtuen. Kuvissa 14 ja 15 on esitetty lämmöntalteenottolai-  
tetta TK2 koneesta.

Kuva14. Lämmöntalteenottokenno.

Kuva 15. Lämmöntalteenottokenno.

Laitteisto on herkkä likaantumiselle johtuen patterin tiiviistä rimoituksesta ja paksusta rakenteesta. Lämmöntalteenottokennot ovat paikoin likaisia. Kennojen puhdistus on haasteellista ja vaikeaa. Puhdistusluukut ovat pieniä ja sijaitsevat liikkuvan kennoton molemmilla puolilla.
