Sininen förmaaki

Paperoitujen seinäpintojen materiaalitutkimus ja restaurointi

Metropolia Ammattikorkeakoulu

Opinnäytetyö

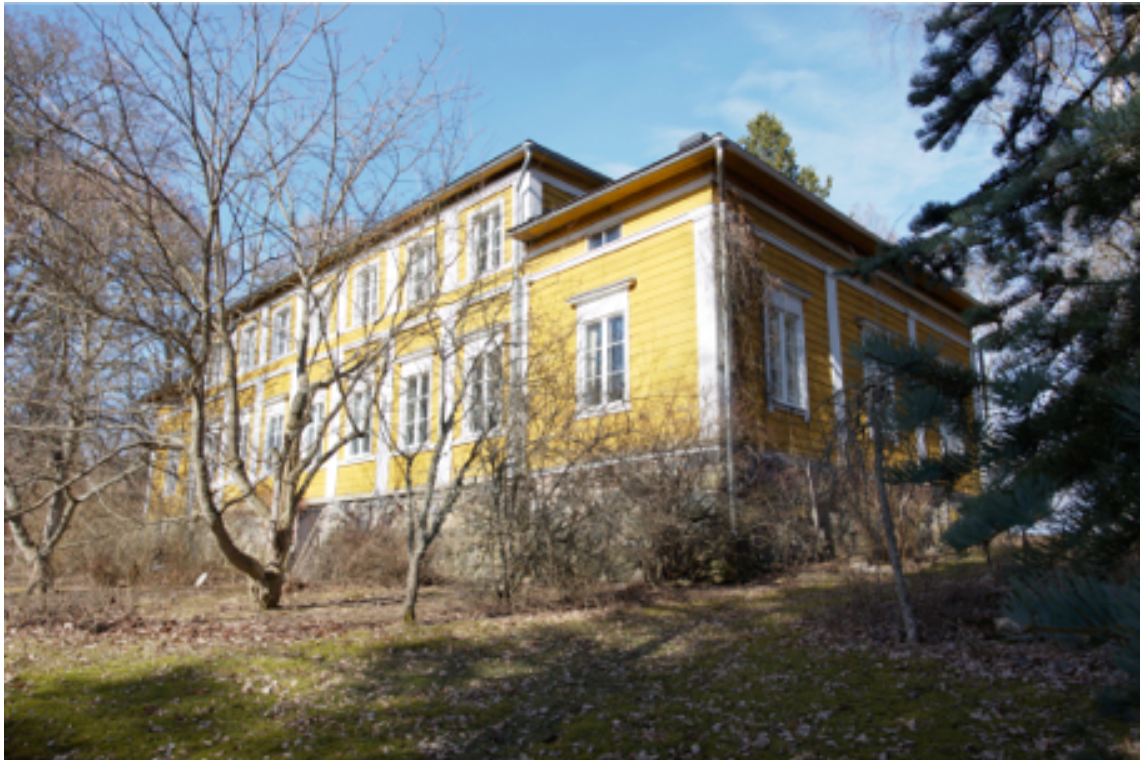
Kartanon julkisivusta kohoava poikkipäätty on tyypillinen Venäjän kaupunkitalojen arkkitehtoninen elementti (kuvio 2).

Kuvio 2. Kartano kuvattuna puutarhasta keväällä 2016. Sinisen förmaakin kaksi ikkuna ovat oikealta toisena.

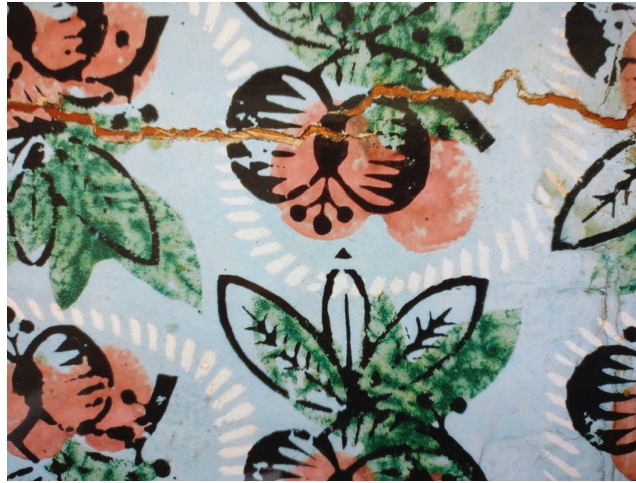
Kuvio 5. Mustalla painetut ääriviivat ja laatalle tyypillinen painojälki näkyy värityksessä. Käsitöiden jälki näkyy ohi menneessä kohdistuksessa. Fragmentti 1800-luvun alkupuolelta.

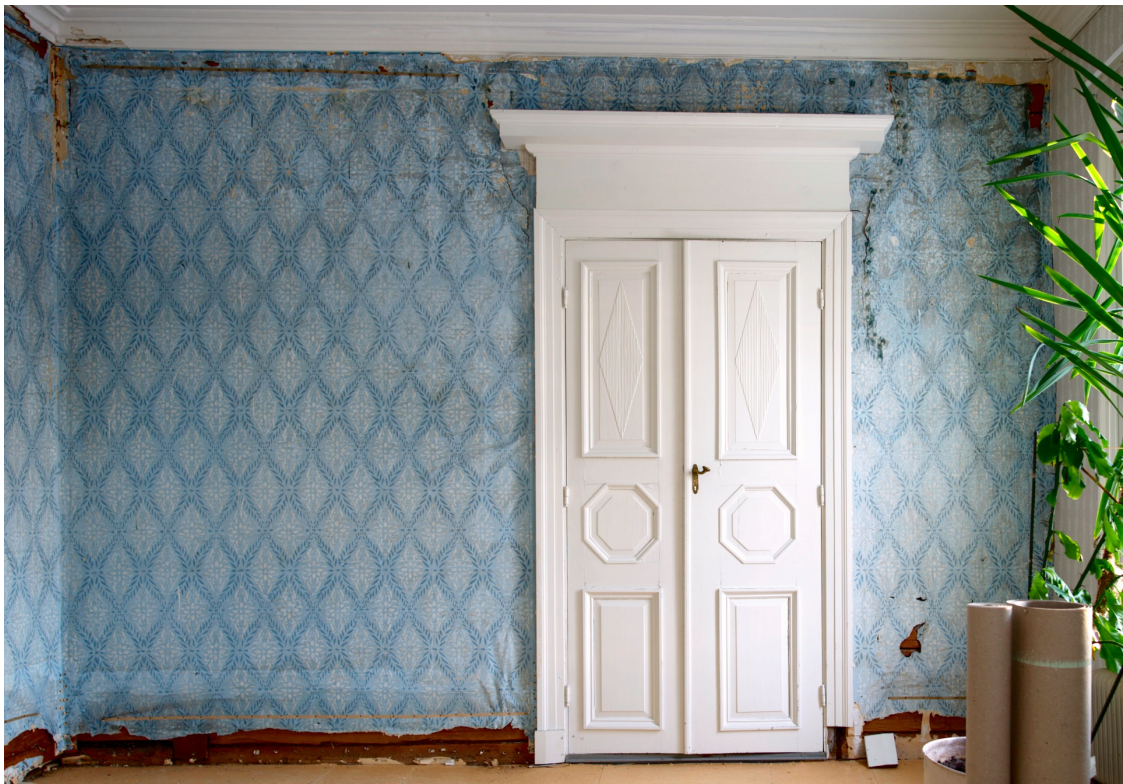
Sinisessä förmaakissa oli ollut muutamia kerroksia nyt näkyvässä olevan tapettikerroksen päällä, mutta ne oli poistettu työn alkaessa (kuvio 6). Tarkoituksena oli selvittää,

Kuvio 6. Sinisen förmaakin seinäpintaa työn alkaessa. Kolmipeiliset ovet heloineen ovat alkuperäiset. Yläpeileissä on rihlattu rombikuvio.

Päällimmäisten kerrosten alle jätetyt sapluunatapetit olivat oletettavasti olleet pahasti pussilla ja likaiset ja näin ollen uuden päälle tulleen pinkopahvikerroksen takia oli pussittavat pahvit leikattu ja revitty auki. Onneksi alimpia tapetteja ei oltu poistettu, joka sekin olisi ollut yksi vaihtoehto. Ehkä leikkaamiseen päädyttiin mukavuus- ja säästösyistä, tapettien poistosta olisi tullut paljon hävitettävää roskaa. Lisäksi tietoisuus arsenikin myrkyllisyydestä, jolla viereisen Vihreän salongin tapetit oli maalattu, saattoi olla syy tapettien peittämiselle. Myös ajatus seinien ilmantiivyydestä on voinut olla yhtenä jättämispäätöksen syynä. Konservointi- ja restaurointiyön alkaessa alimman kerroksen päällä olleet tapettikerrokset ja pahvipinnat tapetteineen oli jo poistettu. (kuvio 6).

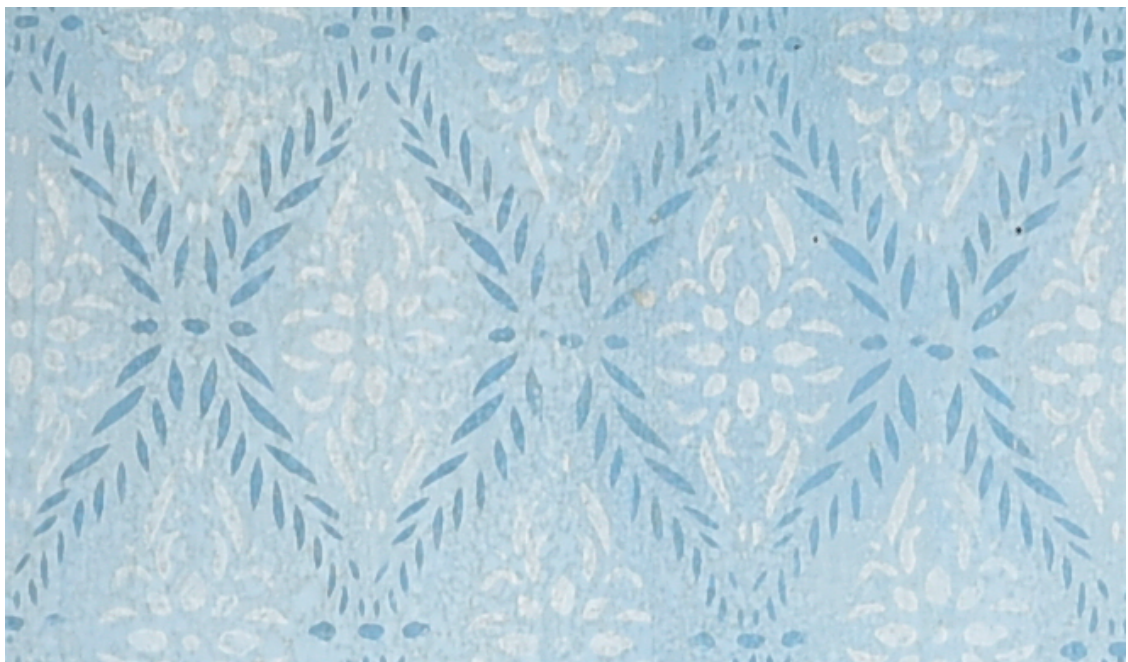
Kuvio 7. Koristekuvion malli ja värit. Kuva otettu ennen töiden aloitusta.

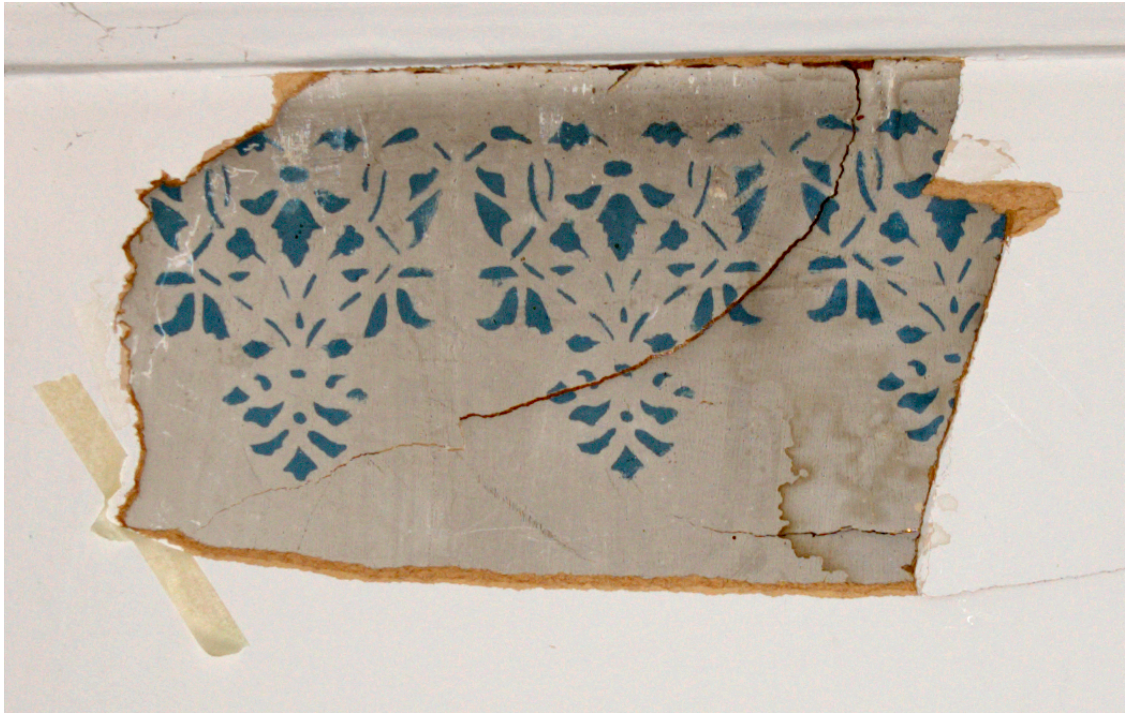
Koristekuvio kiertää alemmassa pahvissa katon reunalla ja se on tumman sininen (kuvio 8).

Kuvio 8. Näkyvässä olevan kattopahvituksen alla on alkuperäinen kattopahvi, jossa sininen sapluunakoristelu.

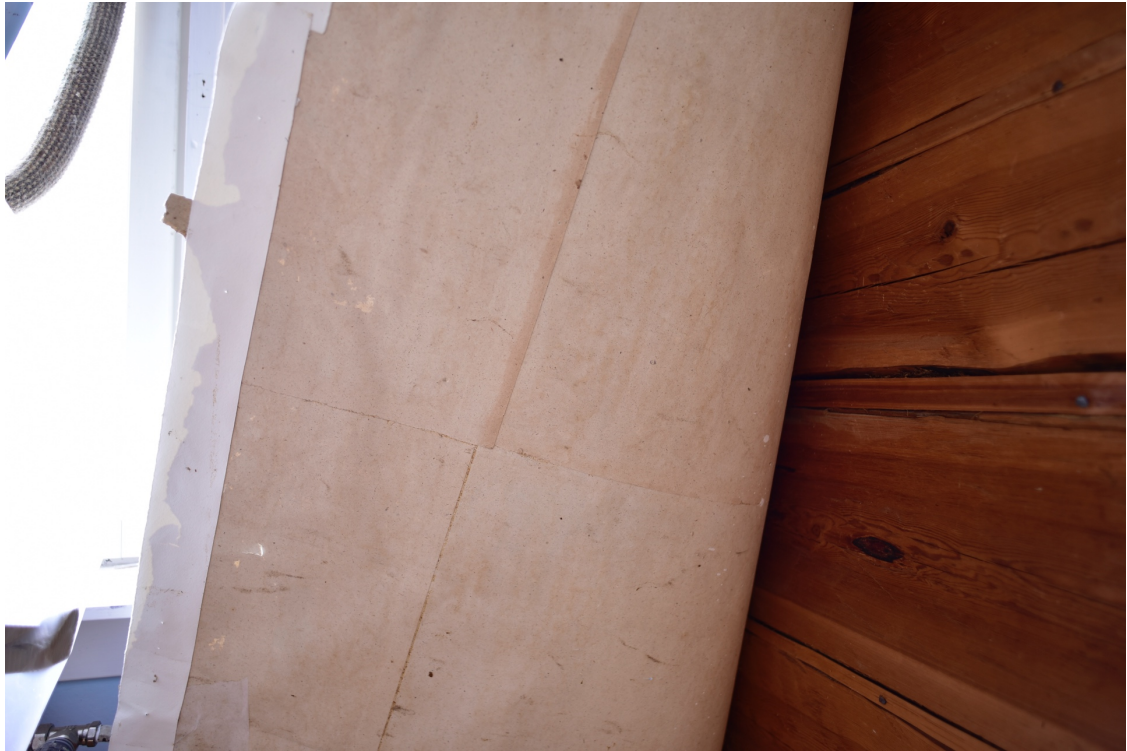
Kuvio 9. Yhteen liimatut arkit taustapuolelta. Kuvassa näkyy myös kolmiorimoin täytetyt hirren välit.

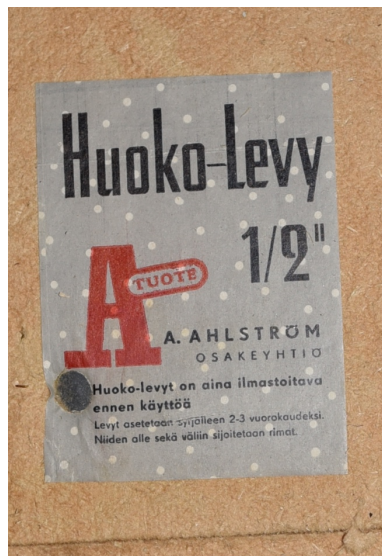
Kuvio 11. A.Ahlströmin tehtaan etiketti lattian puukuitulevystä. Etiketissä on ohje levyjen ilmaamiseen ennen asennusta. A. Ahlström yhdistyi Enzo-Gutzeit oy:n kanssa Suomen Kuitulevy Oy:ksi vuonna 1984 (Suomen kuitulevy n.d).

Työn alkaessa huoneesta oli lattian pintamateriaali poistettu ja jäljellä oli vain eristeeksi asennetut puukuitulevyt. Puukuitulevyt päätettiin antaa olla työn ajan suojaamassa alla olevaa lankkulattiaa. Levyistä löytyi valmistajan etiketti (kuvio 11).

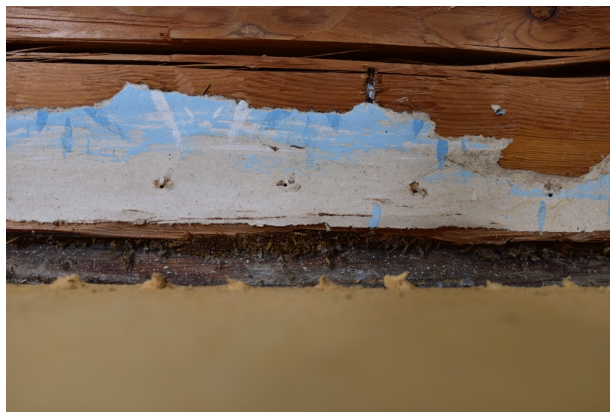
Sinisen förmaakin tapetit on maalattu paikalla, liimamaalilla. Liimamaalin tunnistuksena *in situ* käytetään yleisesti kostutettua sormenpäätä, jolla painaessa pintaan jää tumma läikkä, joka häviää kuivuuksaan. Maali oli hyvin kiinni alustassaan, sen pinta oli kuitenkin hiukan liutuuntuva. Liimamaalin sideainetta ei testattu, koska se ei ollut täällä kertaa olennaista. Huoneen sinisen värin teki mielenkiintoiseksi se, että sen kirkkaus oli silmiinpistävä (kuvio 16).

Kuvio 16. Jalkalistan alta löytyi alkuperäistä sinistä sävyä. Komerot ja listojen aluset ovat hyviä paikkoja löytää alkuperäisiä pintoja ja värejä. Pimeässä useimmat sävyt säilyvät muuttumattomina. Öljysideaineiset maalit taas kellastuvat voimakkaasti pimeässä.

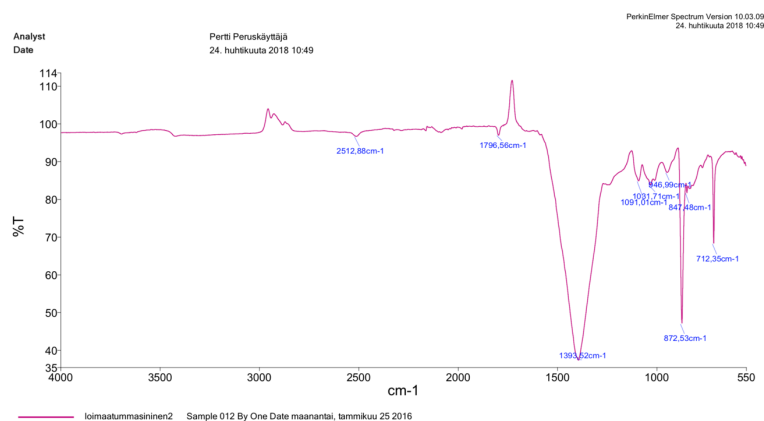
Tummansinisen näytteen kalsiumkarbonaatin määrä oli suuri ja oli epäily preussinsinisen pigmentin mukana olosta, XRF-mittaus osoitti näytteessä olevan rautaa, joten näyte päätettiin käsitellä suolahapolla vetokaapissa kalsiumkarbonaatin hajottamiseksi. Koska sinisessä verditerissä on kalsiumia, hävisi se myös käsittelyn myötä. (Kuvio 17).

Kuvio 17. FTIR-spektri tummansinisestä käsittelemättömästä näytteestä.

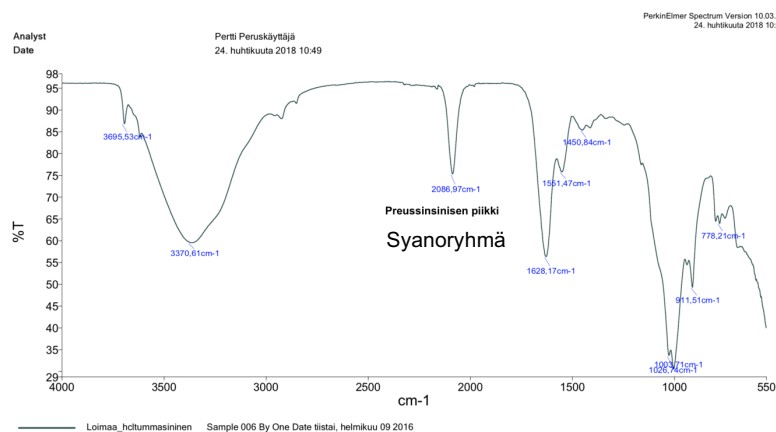
Näytteen annettiin kuivua kunnolla ja näyte mitattiin uudelleen. Spektriin (kuvio 18) syntyi uusia kloridisuolojen piikkejä ja preussinsiniselle ominainen syanoryhmän piikki 2090 aaltoluvun alueella kasvoi. Happokäsittely tehtiin vain tummansiniselle näytteelle. Spektrin tulkinnessa apuna olivat kemianlehtori Kirsi Perkiömäki ja laboratorioassistentti Krista Hackzell.

Kuvio 18. Tummansinisen värin FTIR- spektri suolahappokäsittelyn jälkeen.

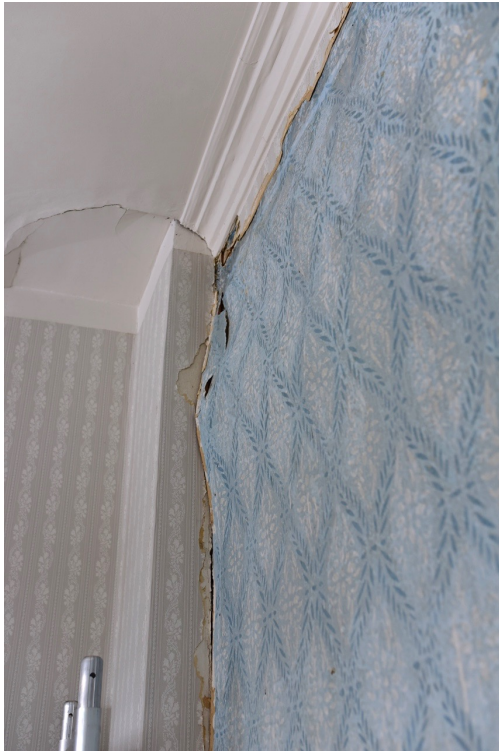
Kuvio 20. Vääntynyt rima. Kuva vasemmalla.

konservaattorin toimesta seinille tehty. Muuria vasten oleva tapetti avattiin ja rimaa lyhennettiin niin, ettei se aiheuta repeämisvaaraa tapetille (kuviot 20 ja 21).

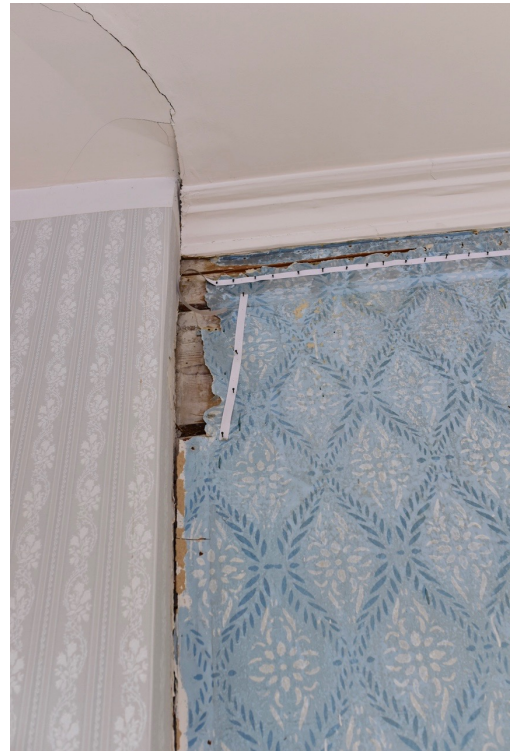
Kuvio 21. Rima on katkaistu ja tapetti kiinnitetty väliaikaisesti odottamaan paikkausta. Kuva oikealla.

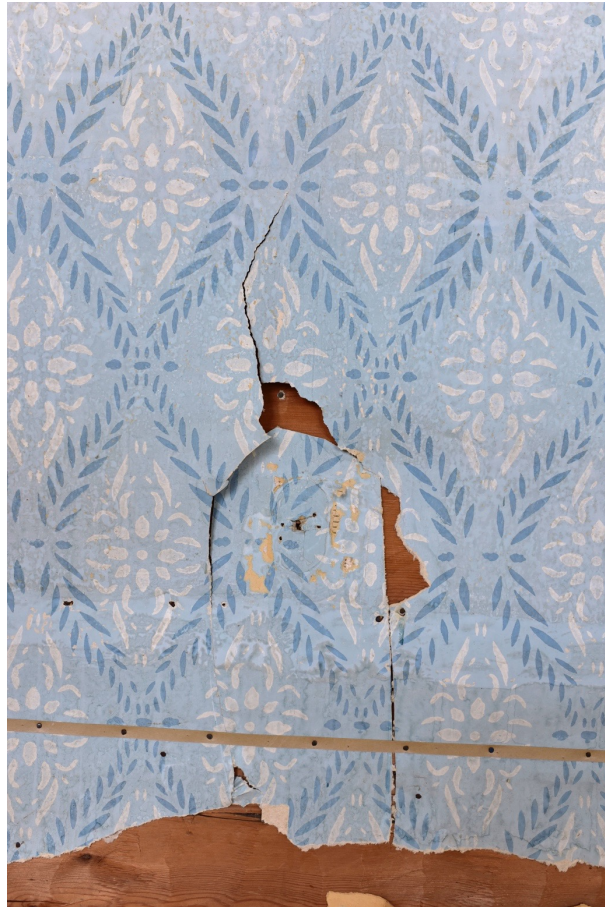
Mielenkiinnosta geelipuhdistusta kohtaan kokeilimme sitä palvelijan kellon kohdalla olleeseen irtotapettipalaan (kuvio 22).

Kuvio 22. Palvelijan kellon kohdalla ollut irtopala. Pala otettiin koepalaksi geelipuhdistusta varten.

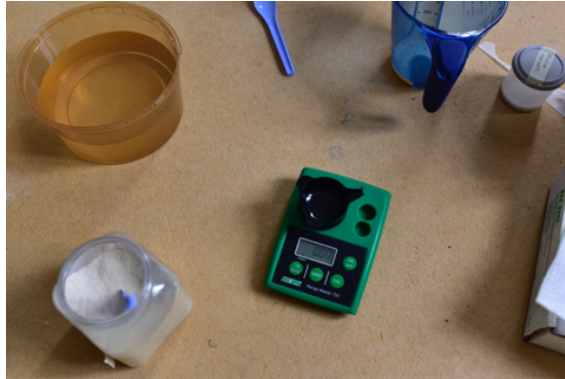
Kuvio 23. Range Master ruutivaaka.

Geeli valmistettiin litraan vettä, kalsiumasetaattia lisättiin veteen 0,4 g, mittasimme määrän ruutivaa´alla, Range Master 750 (kuvio 23).

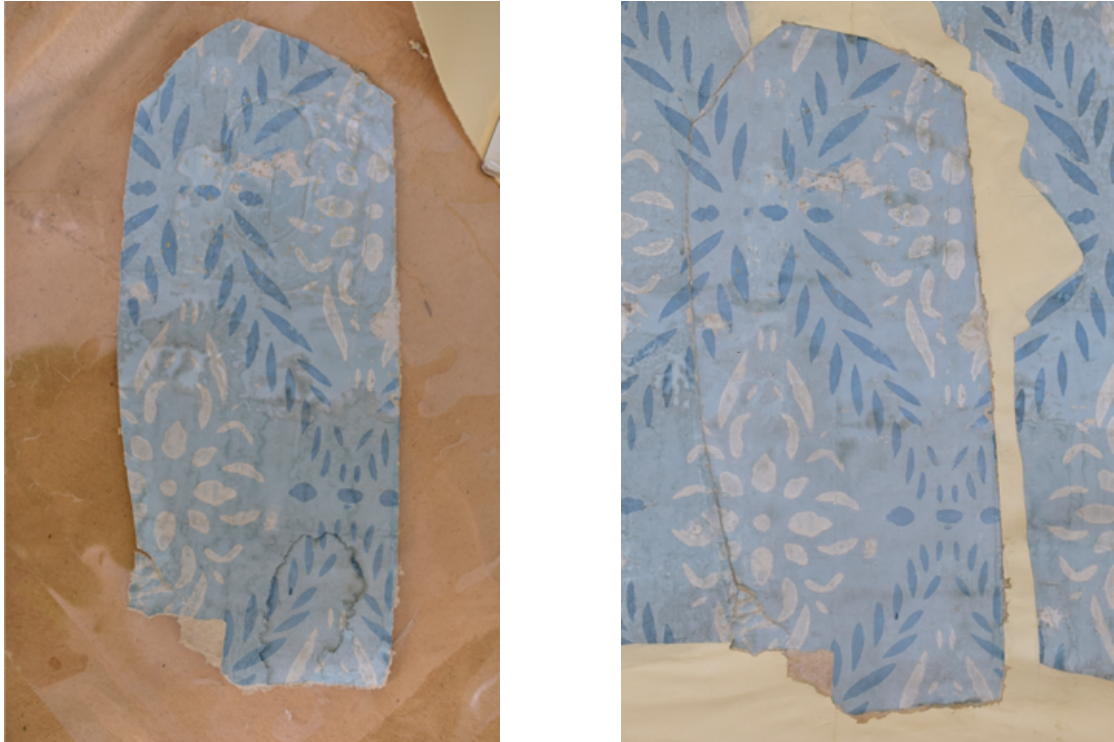
Ennen varsinaista koko pinnan puhdistusta geelikakusta leikattiin pienempi pala ja testattiin sitä tapetille. Huomattiin kuitenkin pian, että geelin tulee peittää koko puhdistettava pinta, muuten se jättää vesijäljet niille alueille joita se ei peitä (kuvio 25). Testipala poistettiin.

Kuvio 25. Vasemmalla puhdistamaton irrallinen tapettipala. Oikean alareunan vahva vesiraja tuli ensin pienelle alalle kokeillusta geelipuhdistuksesta.

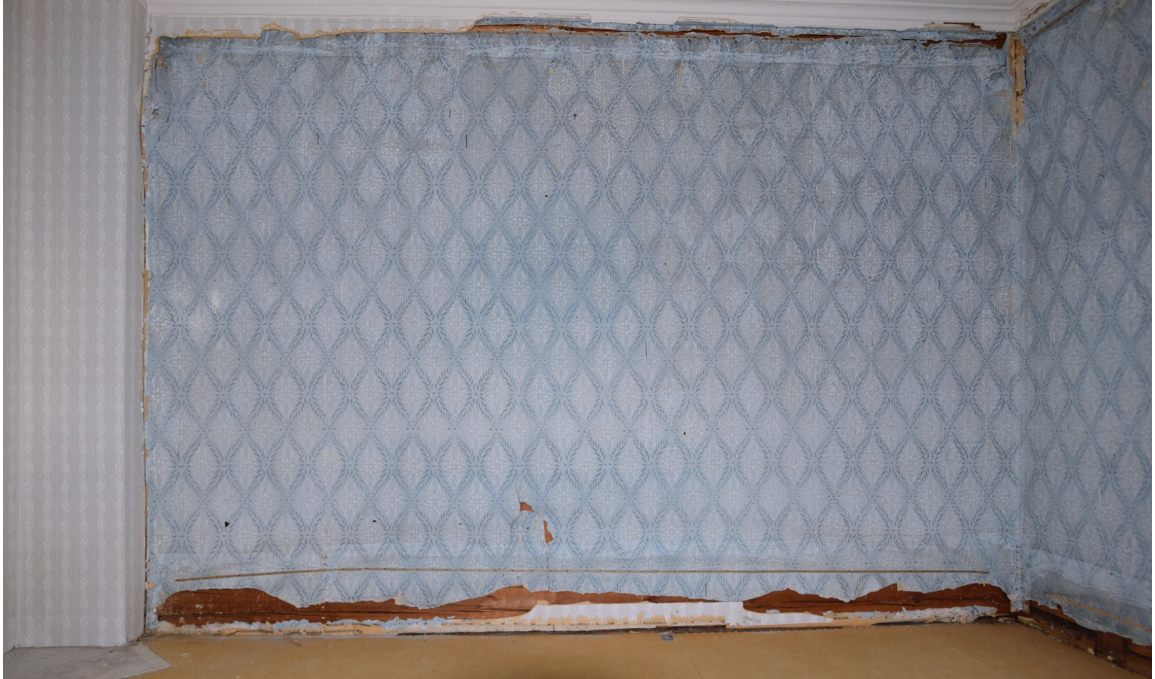
Sinisen förmaakin seinäpintojen yleisilme oli repaleinen, likainen ja epäyhtenäinen (kuvio 27).

Kuvio 27. Seinäpinta ennen restaurointia.

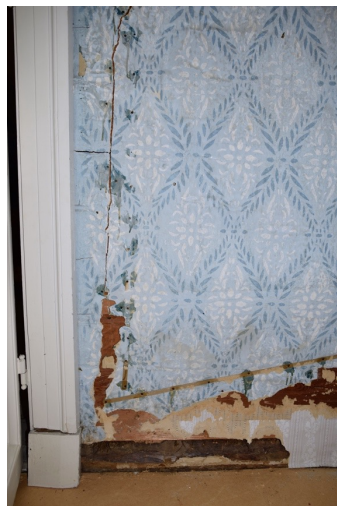
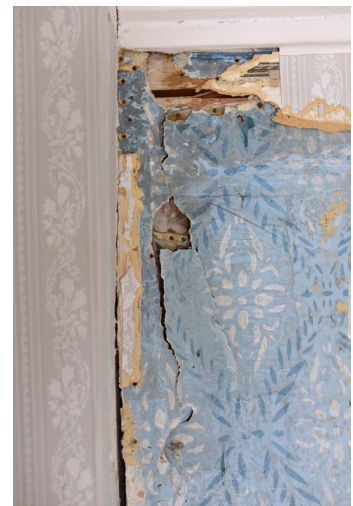
Kuvio 28. Tyypillisimmät vauriot, puuttuvaa tapetia, repeämiä ja lakattuja naulauksia.

Sähköjohdon kiinnikkeiden alta tapetti oli repeytynyt koko matkalta. Maaliroiskeita oli viimeisimmän katon maalauksen jäljiltä seinillä ja lattialla. Huoneen ikkunaseinällä oli edelleen näkyvissä 1960-luvun pintakerros. Saliin johtavan oven pielestä irrotettiin liimaus paperin oikaisemiseksi ja ennen tapetin takaisin kiinnitystä voitiin tarkastella mahdollisia alla olevia kerroksia (kuvio 8). Mitään merkkejä aikaisemmista kerroksista ei ollut. Vaikka näkyvissä olevat pinnat olivat alkuperäiset, ei taitavillakaan restaurointi- ja konservointikeinoilla voida palauttaa tapettien ulkonäköä siihen hetkeen, miltä ne ovat näyttäneet juuri maalattuina, eikä siihen pidäkään pyrkiä.

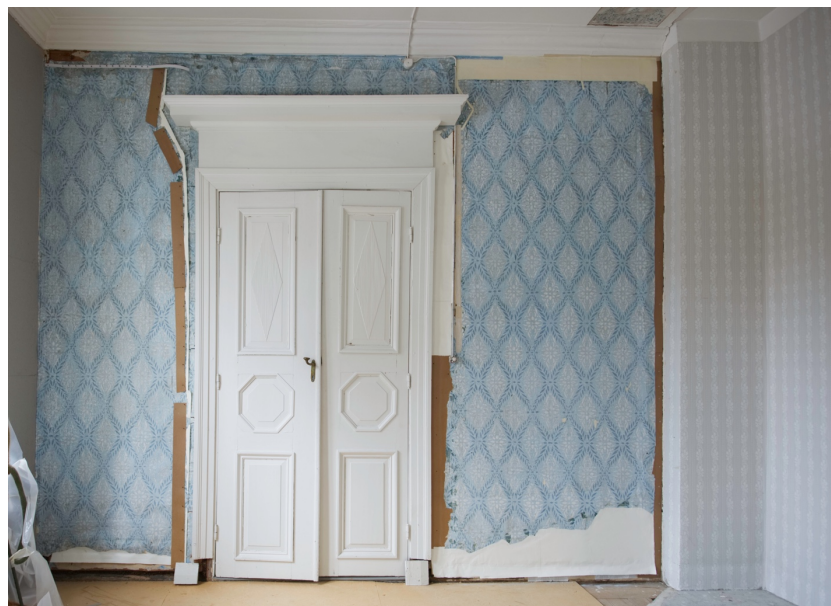
Kuvio 29. Vaaleampaa Pariisin paperia salin vastaisella seinällä.

Paikkaukset tehtiin tapetin taustapuolelle aina kun mahdollista. Liimana käytettiin Glu-tolin normal-liisteriä. Tähän päädyttiin sen nopeuden ja helpon saatavuuden vuoksi, lisäksi se on todettu hyväksi aiemmissa töissä. Taustan paikkoihin käytettiin japaninpaperia. Etupuolella puuttuviin alueisiin käytettiin happovapaata 160 g *Fabriano ingres* Pariisin paperia, arkkikoko 70 x 100 cm. Puuttuvien alueiden ääriviivat kopioitiin Pariisin paperille ja reuna ohennettiin repimällä ja hiomalla. Näin saumasta saatiin melko huomaamaton. Alareunaan paperi liisteröitiin kaksinkertaisena, että kestäisi uudelleen naulauksen repeämättä (kuvio 29 ja 30). Pariisin paperiin päädyttiin siksi, koska japaninpaperi ei muodosta pintaa, jossa retusointi pysyisi, lisäksi japanin paperin pinta-struktuuri on erilainen verrattuna alkuperäiseen pintaan. Pariisin paperin pinta muistutti eniten alkuperäisen paperin pintaa, lisäksi Pariisin paperista on saatavissa eri sävyjä ja paikkauksiin valittiin aina alkuperäistä paperia lähin sävy. Eri seinillä käytettiin hieman erisävyisiä papereita (kuvio 29).

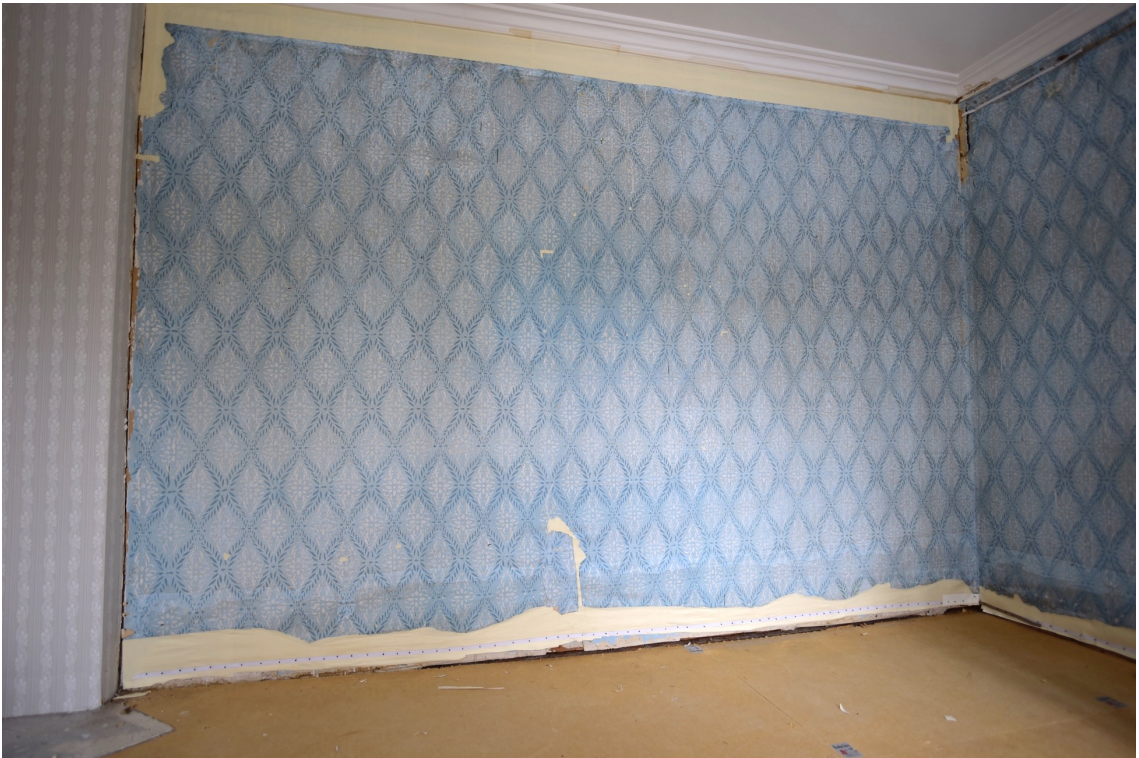
Kellertävämpää Pariisin-paperia ikkunan vastaisella seinällä. (kuvio 30).

Kuvio 30. Pariisin paperipaikat paikoillaan. Yläreunaan liisteröitiin paperi peittämään likaista aluetta. Tapetti on naulattu uudelleen kiinni. Tapettia kostutettiin taustapuolelta hie-
man, että sitä oli korjatessa helpompi käsitellä. Kostuttaminen auttoi vuotia oikene-
maan ennen uudelleen naulausta. Varsinaista kiristämistä ei tehty.

Tapetin pitkät kapeat repeämät korjattiin Repatex 5 g japaninpaperisuikaleilla. Repatex on paperikonservoinnin tuote, joka on tarkoitettu kirjan sivujen repeämien korjaami-
seen. Se on kuitenkin havaittu hyväksi ja lujaksi korjaustavaksi myös seinäpaperoineil-
le. Repatex suikaleita voi kiinnittää päällekkäin useita ja näin saavutetaan vahvempi
sauma. Isomman repeämän pinnalle kiinnitettiin useita kerroksia japaninpaperia vah-
vistukseksi. Japaninpaperi oli Ino Shi 18 g, 48 x 70 cm, 30 % kozo 70 % manilla. Pa-
peria myydään pH 6.5, mutta Lineco pH kynän mukaan se oli hapanta. Asialle ei voitu
tehdä mitään, eikä tarkistus pH-mittausta voitu koululle lähteä suorittamaan. Koska ei
ollut aikaa tilata uutta erää, päätettiin paperit kuitenkin käyttää.

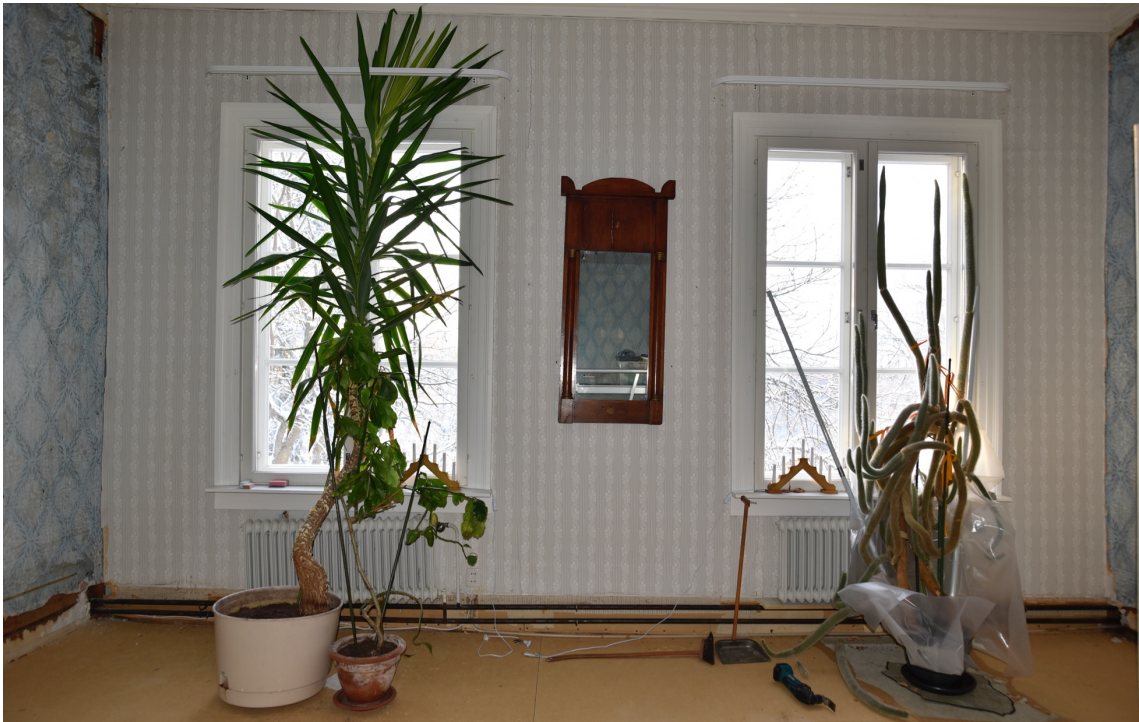
Kuvio 31. ikkunaseinä ennen lumpupaperiarkkien liisteröintiä.

seen käytettiin Kremerin azuriittia ja Preussin sinistä, taittamiseen käytettiin Kremerin vihreää umbraa. Pieniin reikiin pelkästään ja halkeamien täyttöön japaninpaperin päälle levitettiin palettiveitsellä Staedler Mars GmbH & Co valmistamaa Papiermache 8380 E-merkkistä paperimassaa. Paperimassa valmistettiin veteen ja siinä itsessään on jo liima-ainetta. Retusoinnit näille tehtiin liimamaalilla. Ikkunaseinälle toteutettiin rekonstruktio lumpupaperiarkeilla. Ikkunaseinältä ei poistettu puukuitulevyjä, eikä levyn päälle liisteröityjä tapettikerroksia (kuvio 31).

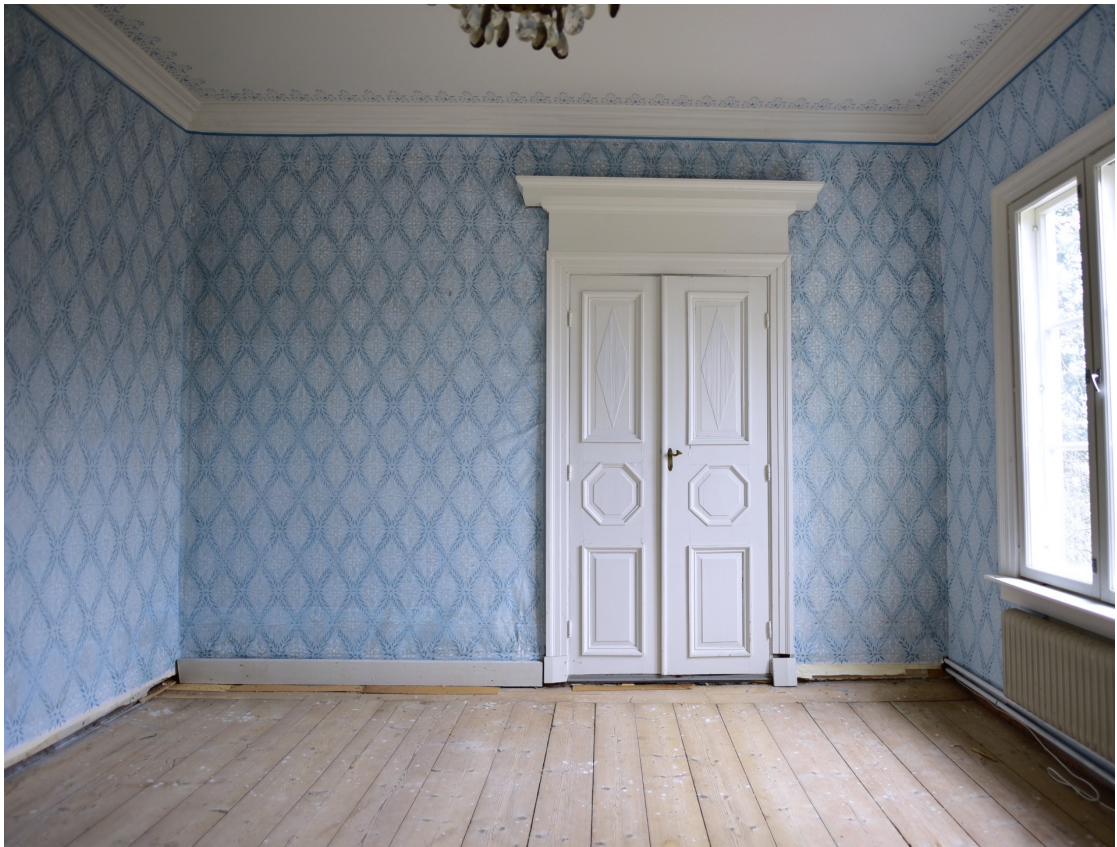
Kuvio 32. Valmis huone. Kattoon tehtiin samassa työrupeamassa alimmasta kerroksesta löytnyt sapluunakoristelu. Ikkunaseinällä näkyy rekonstruktio sileämpänä ja kirkkaampana kuin muut pinnat. Kuvasta puuttuu vielä jalkalistat, oven vasemmalle puolelle sovitettiin olemassa olevaa pätkää, jotta nähdään kuinka korjaukset asettuvat jalkalistaan nähdessä.

rin sävyyn. Maalin sävytys tehtiin kuten ikkunaseinällä, sävyttämällä valmismaali pigmenttitahnoilla. Lopuksi toimeksiantaja poisti puukuitulevyt lattiasta (kuvio 32).

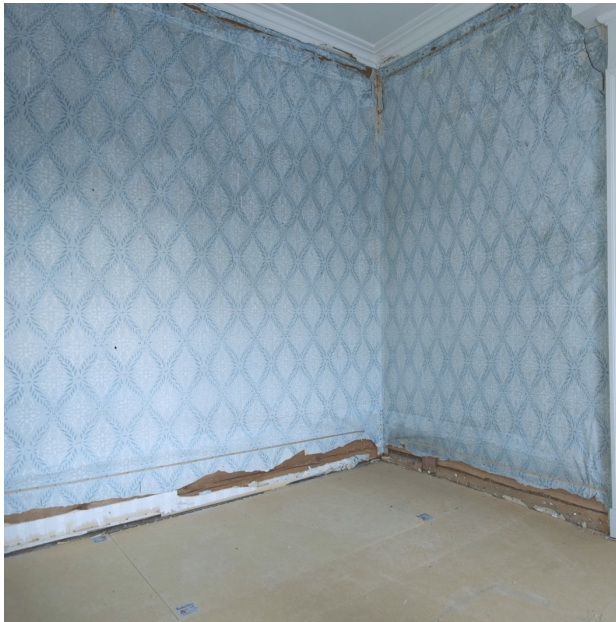
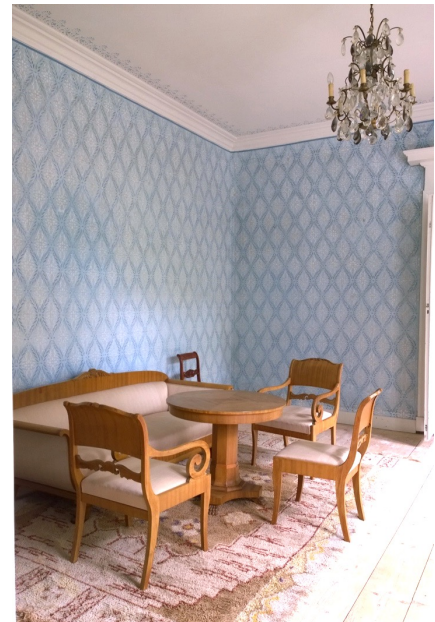
Kuvio 33. Ennen ja jälkeen kuvat.

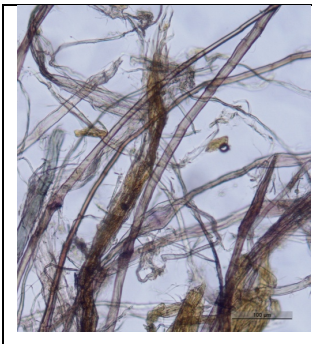
<p>Graff- "C" värjäys, suurennos x100. Ruskean punainen väri viittaa lumppumassaan ja keltaiset suuret palaset saattavat olla olkea.</p>

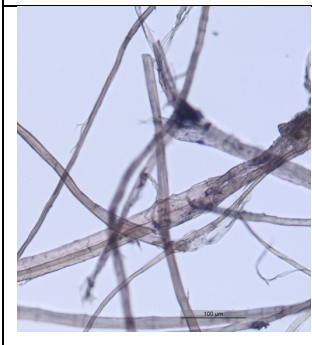
<p>Herzberg, suurennos x100. Värjäystulos heikko, väri haalea punertava.</p>

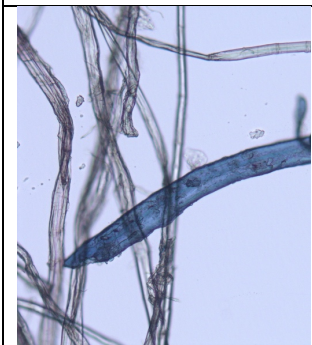
<p>Lofton Merrit, suurennos x100. Kuidut jäivät värittömiksi lukuun ottamatta muutamia kirkkaan sinisiksi värjäytyneitä kuituja.</p>

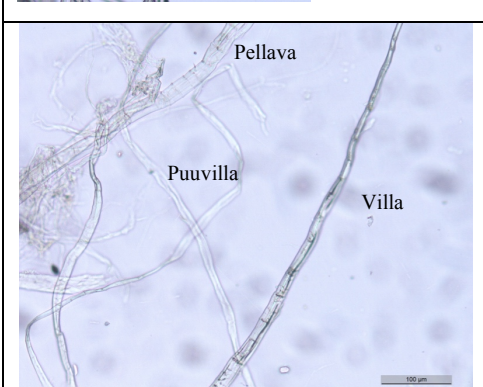
<p>Värjäämätön näyte, Näytteessä villakuitu oikealla, läpinäkyvä puuvillakuitu keskellä ja pellavakuituja vasemmassa reunassa.</p>
