YLIPAINESTUS KORJAAVANA TOIMENPITEENÄ SISÄILMAONGELMIA  
SISÄLTÄVÄSSÄ KIIINTEISTÖSSÄ

Opinnäytetyö  
Toukokuu 2018

**Nimeke**  
Ylipaineistus korjaavana toimenpiteenä sisäilmaongelmia sisältävässä kiinteistössä

**Toimeksiantaja**  
Sisäilmatalo Kärki Oy

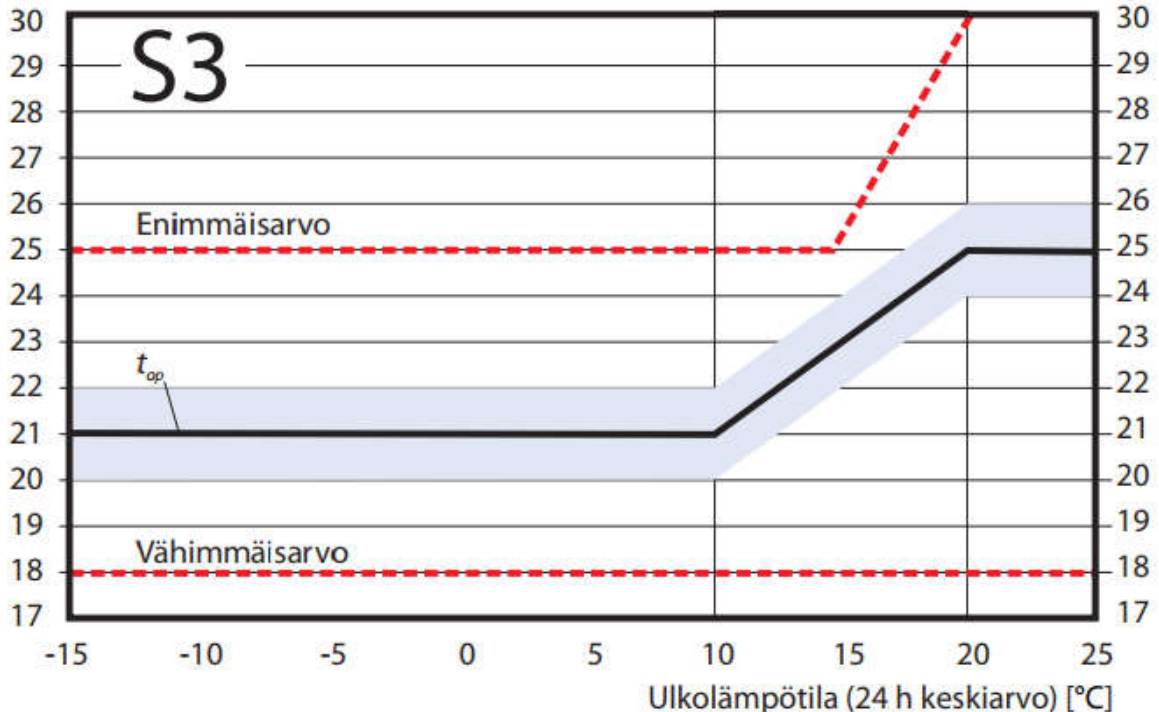
Kuva 1. Sisäilmaluokitus 2008:n S3-luokan mukainen lämpötilan tavoitearvo eri ulkolämpötilojen aikana. Tummennettu alue kuvaa tavoitealuetta, jossa on huomioitu sallittu poikkeama. (Kuva: Sisäilmaluokitus 2008, 6.)

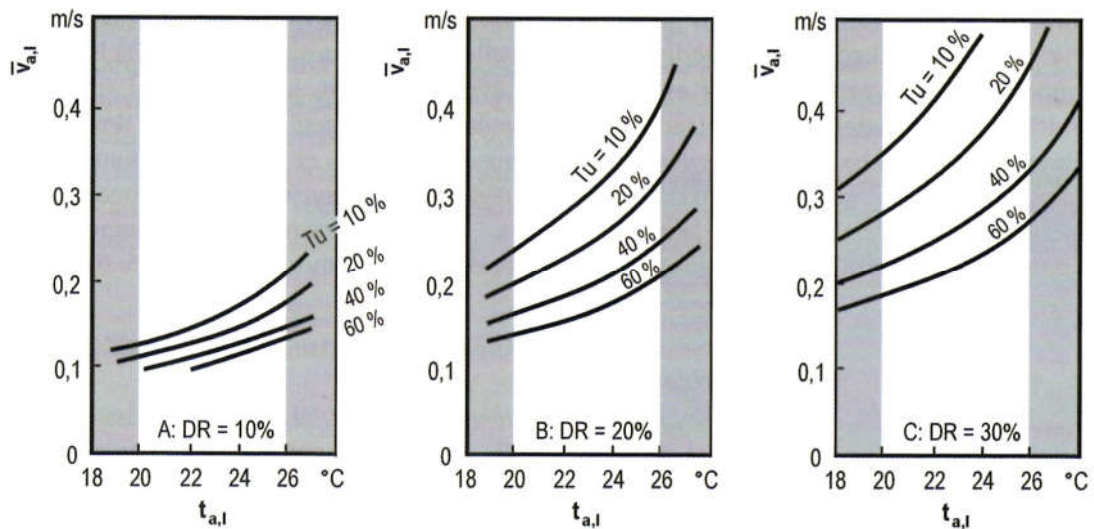
Taulukko 2. Suurin sallittu ilman keskimääräinen liikenopeus ilmavirran lämpötilan ja turbulenssiasteen funktiona eri tyytymättömien osuuksilla laskettuna. Kuva perustuu standardiin SFS-EN ISO 7730, Lämpötilojen ergonomia. (Kuva: Sandberg, 2016, 49.)

Taulukosta 2 havaitaan, että liikkuvan ilman vaikutus vedon tunteeseen on suuri. Korkeamassa lämpötilassa tyytymättömien osuus pienenee ja alhaisemmassa lämpötilassa tyytymättömien osuus kasvaa eli käytännössä kylmää ilmaa puhallettaessa ilmavirran tulisi olla paljon hitaampi, että vetohaittaa ei tulisi.

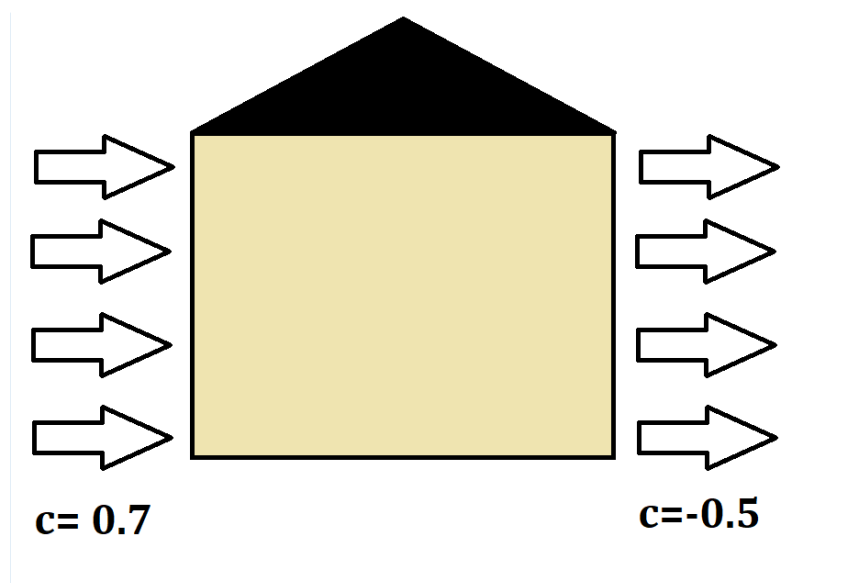
Kuva 7. Hyvin pelkistetyn rakennuksen muotokertoimet tuulensuunnasta riippuen. (Muotokertoimien lähde: Paloniitty, 2012, 11.)

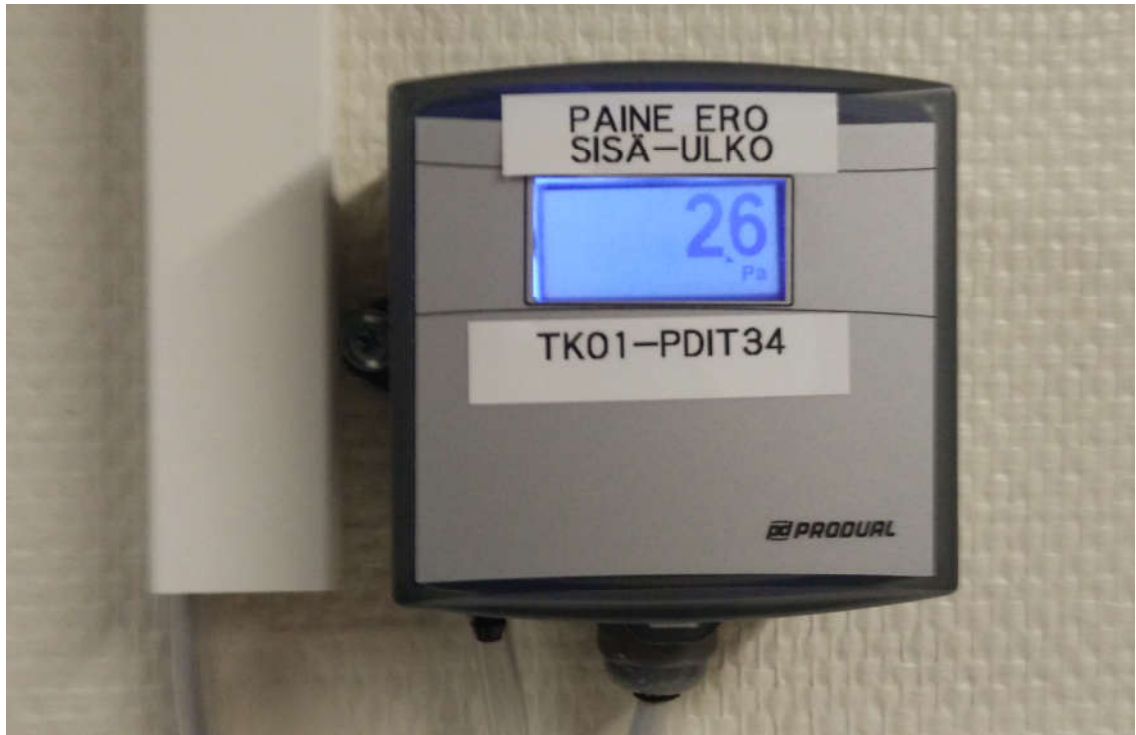
Kuva 9. Käytävälle asennettiin paine-eromittareita, joiden tarkoituksena oli antaa käyttäjille tietoa järjestelmän toiminnasta. Kuvaushetkellä sisäilman ja ulkoilman paine-ero on kuvassa +2,6 pascalia tuloilmakone yhden vaikutusalueella olevassa mittarissa.

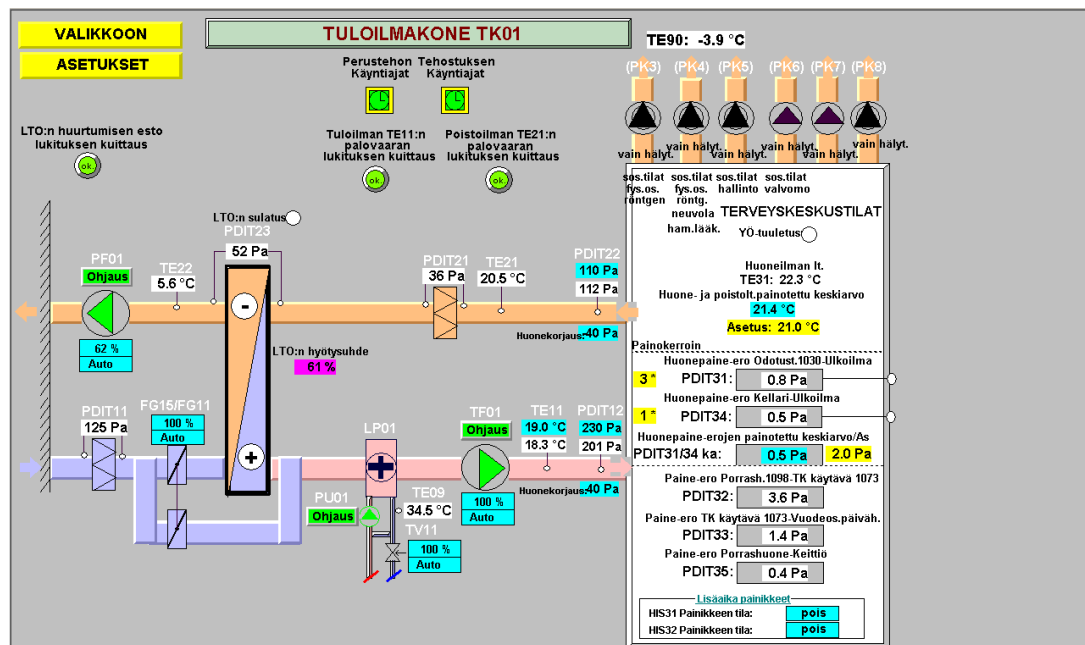
Kuva 11. Tuloilmakoneen, TK01:sen, ohjausikkuna automaatiojärjestelmästä. Kuvassa näkyy ylipaineen asetusarvo, +2,0 pascalia.

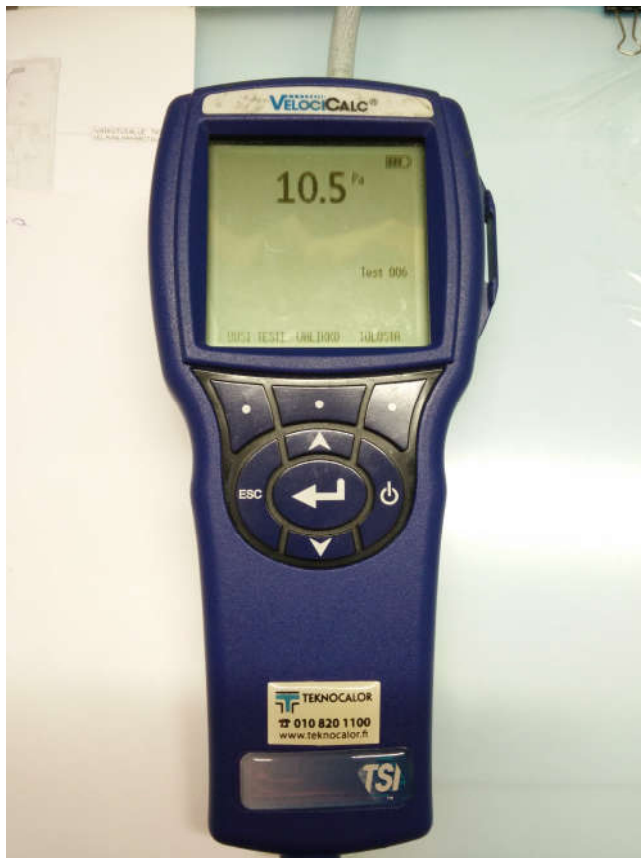
Kuva 12. Mittauksissa käytetty TSI TC9565 – mittalaite.

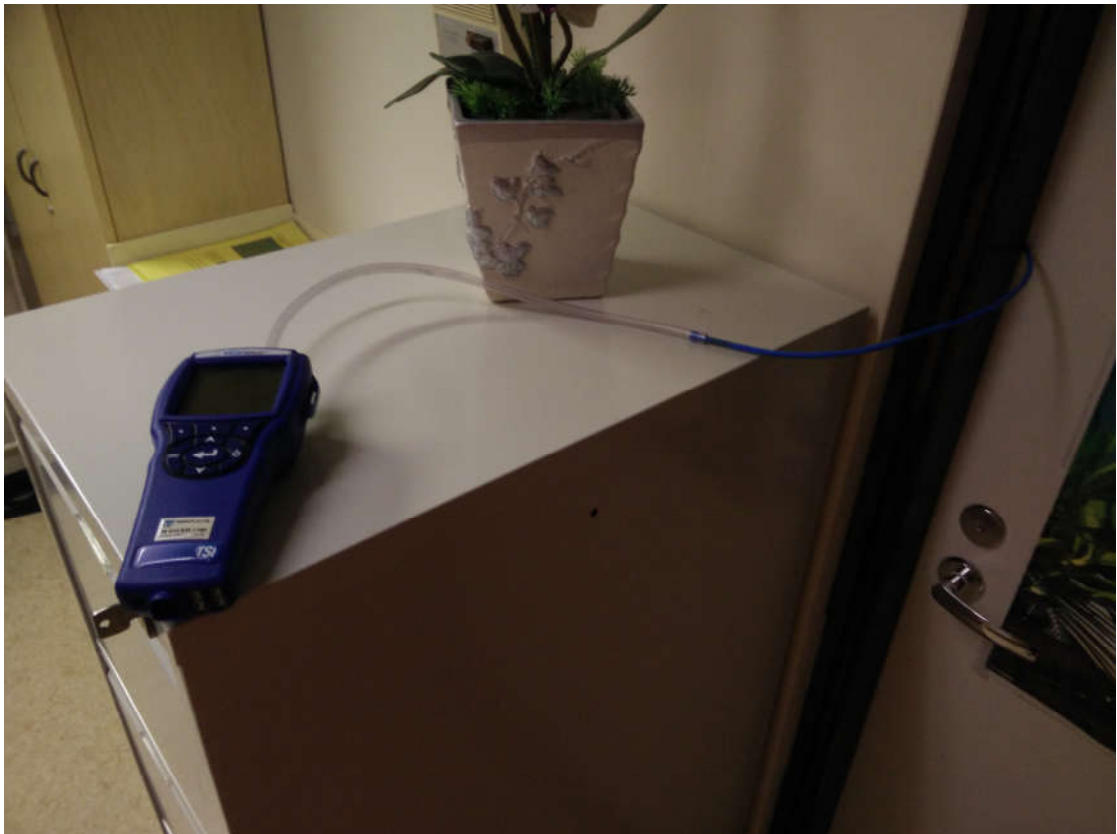
Kuva 14. Mittaus tiloja jakavan välioven osalta. Tila oli alipaineinen (-5 pascalia) viereiseen tilaan nähden runsaan poistoilmanvaihdon takia.

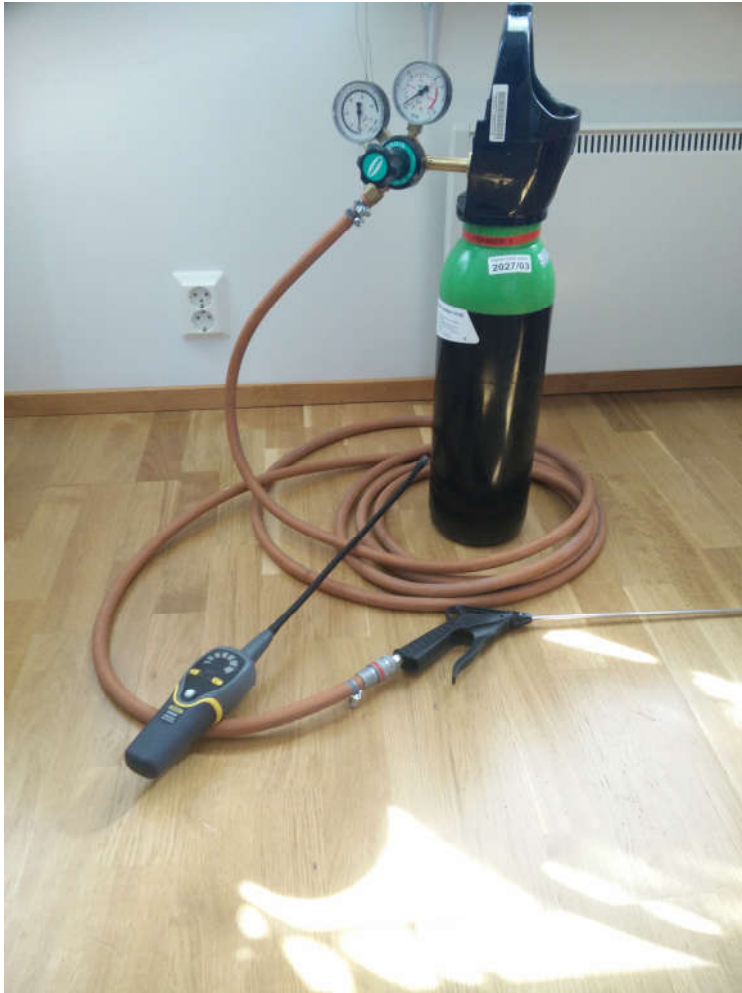
Kuva 15. Merkkiainekokeen tekemiseen tarvittava laitteisto.

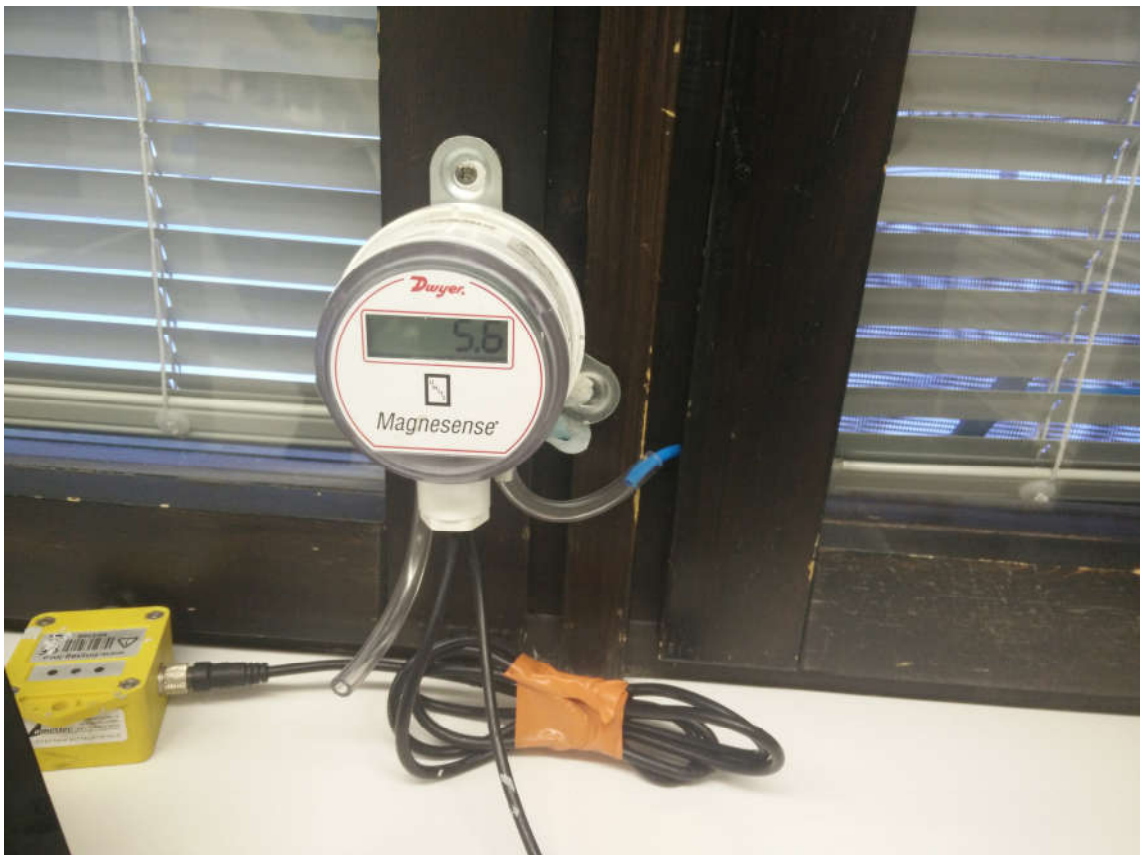
Kuva 18. Paine-eron pitkäaikaismittari asennettuna ikkunaan. Hetkellinen paine-ero näkyy näytössä.

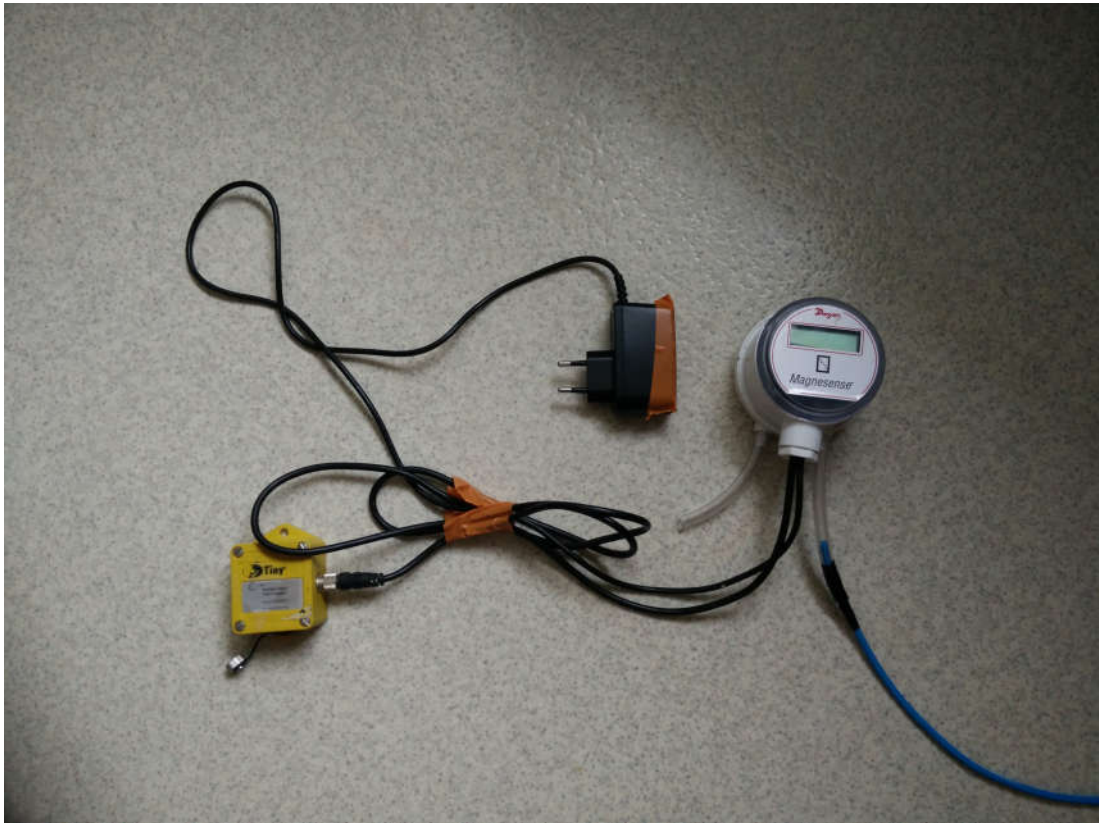
Kuva 19. Paine-eron mittaamisen tarvittava laitteisto.

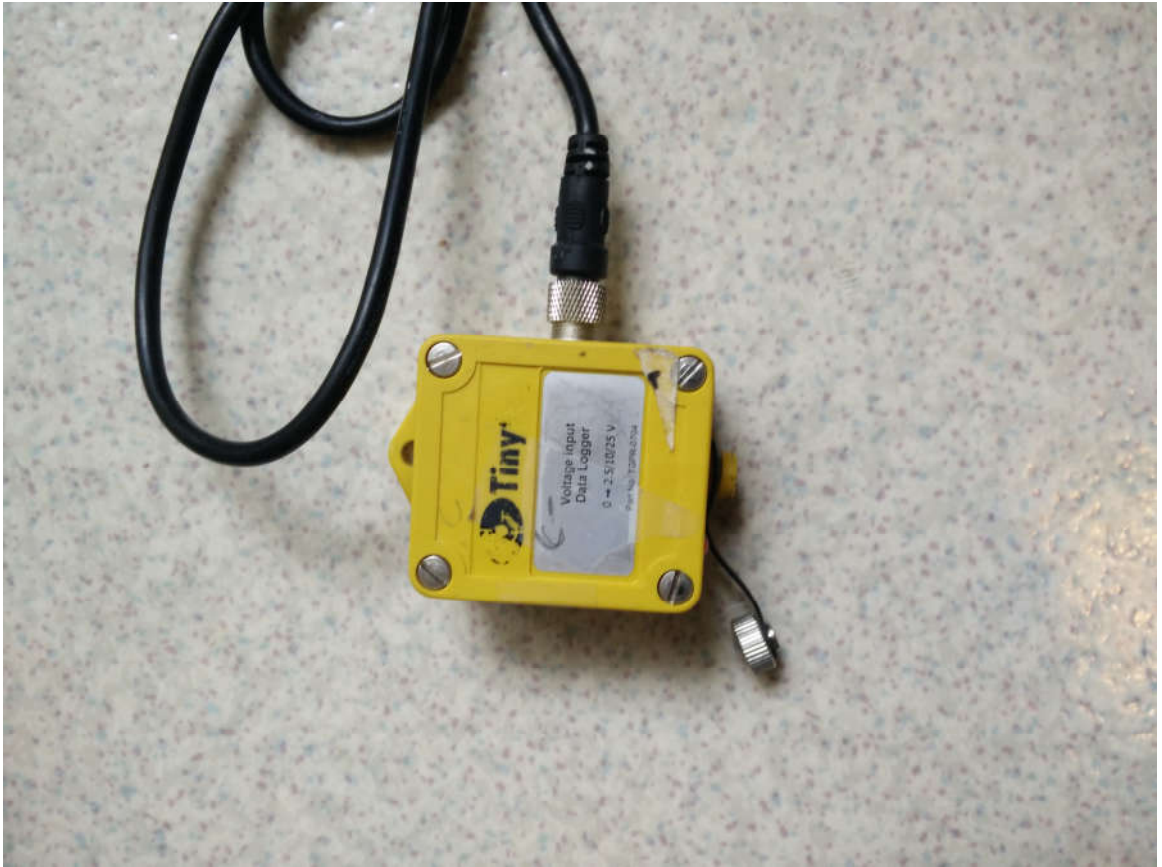
Kuva 20. Tallentava tiedonkeräin seuraa mittalaitteelta tulevaa jänniteviestiä joka sisältää mittaustiedon. Tieto tallentuu laitteeseen ja tuloksia voidaan jälkikäteen analysoida tietokoneella.

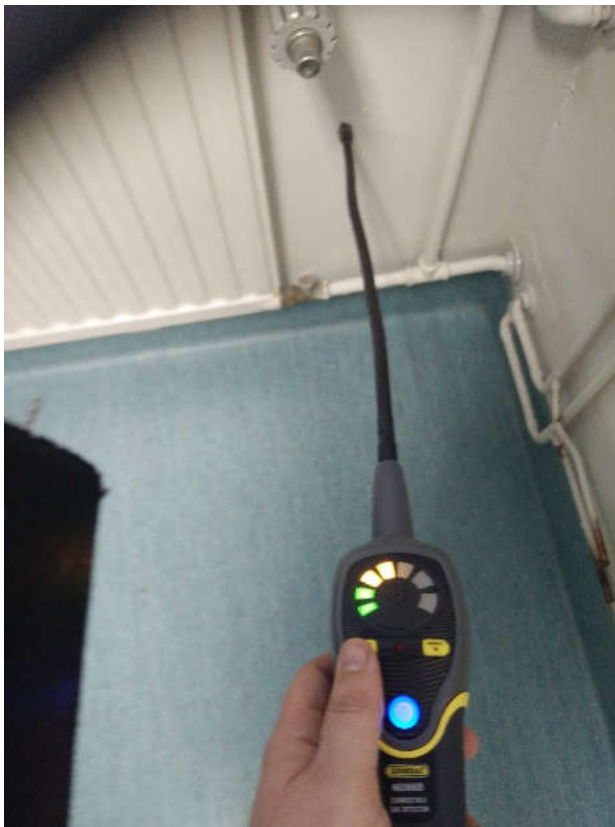
Kuva 25. Alapohjaan syötetty merkkiaine näkyy ulkoseinärakenteeseen poratussa reiässä. Alapohjan ja ulkoseinän välillä on siis varmulla ilmayhteys.

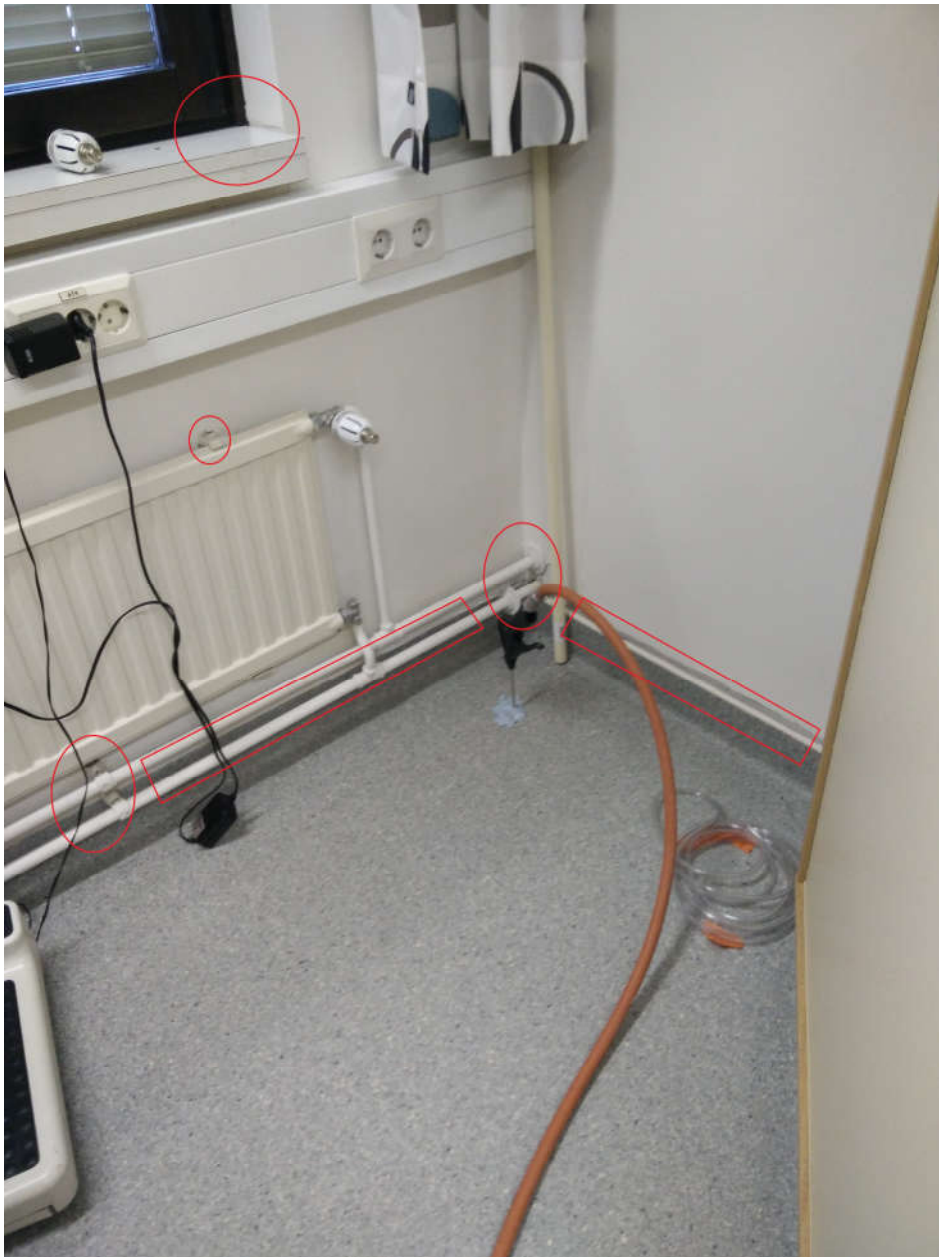
Kuva 28. Alapohjan merkkiainekokeessa havaitut vuotoilmareitit

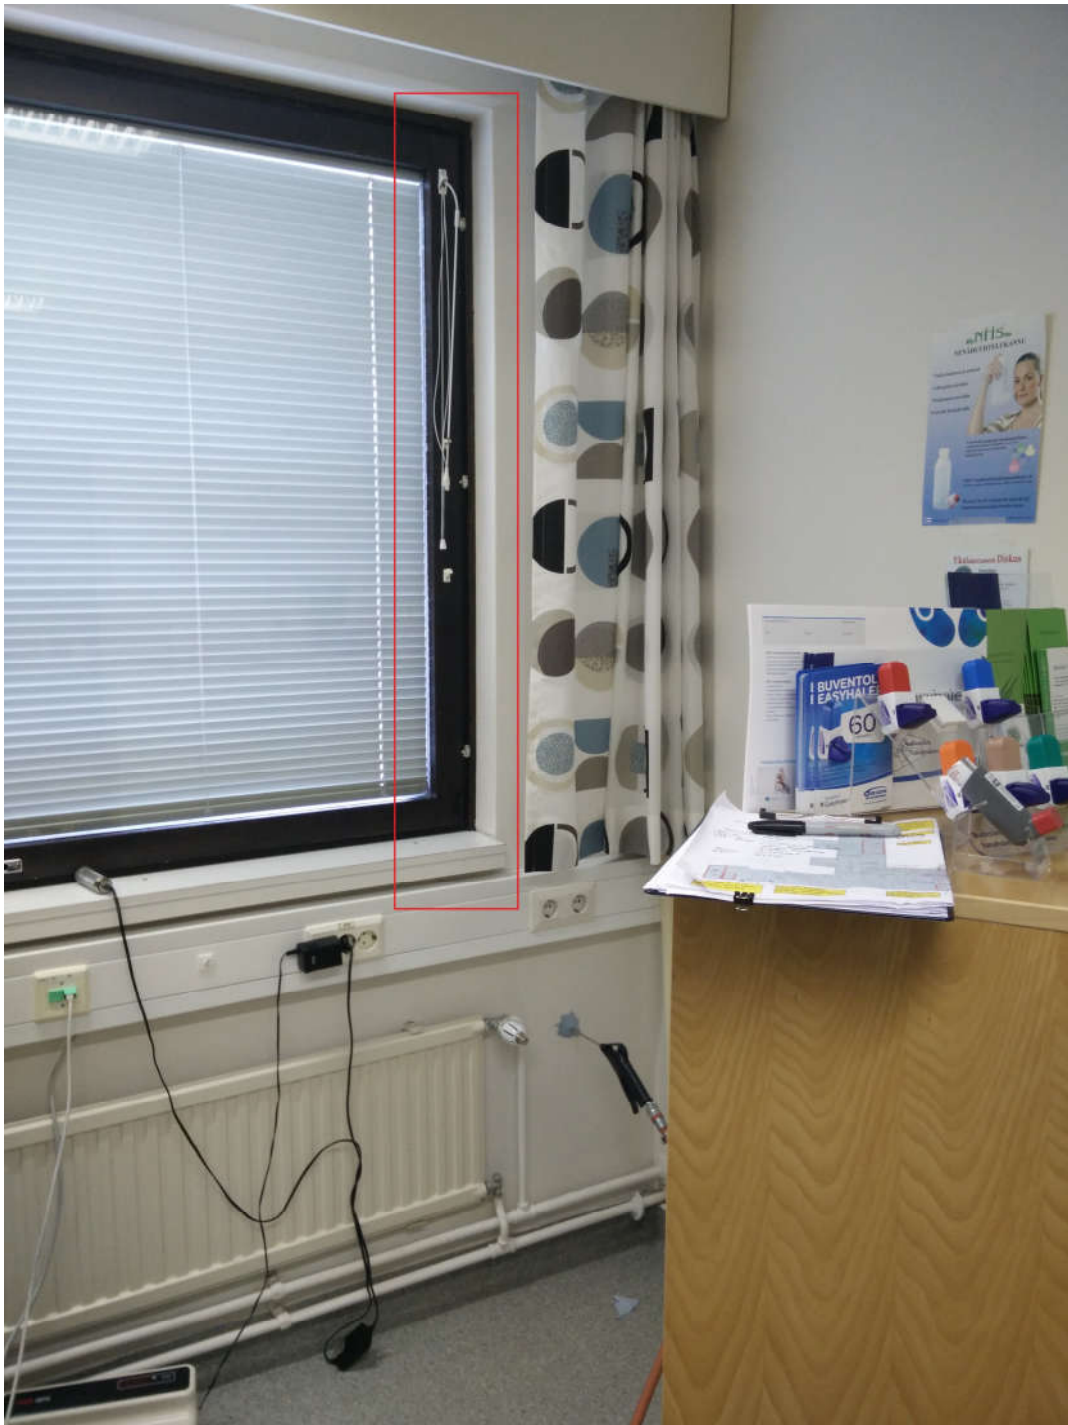
Kuva 29. Ulkoseinärakenteen merkkiainekokeessa havaittu vuotokohta

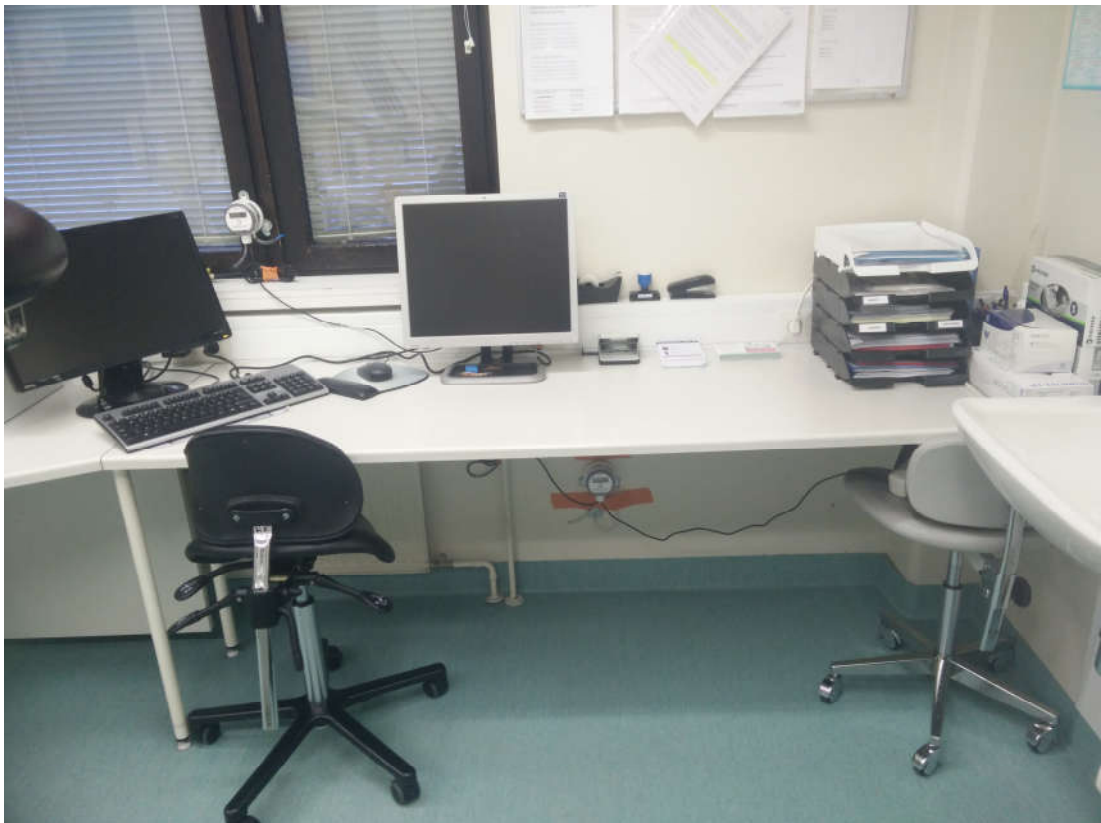
Kuva 30. Mittalaitteet asennettu ikkunaan ja pöydän alle tilassa 1.

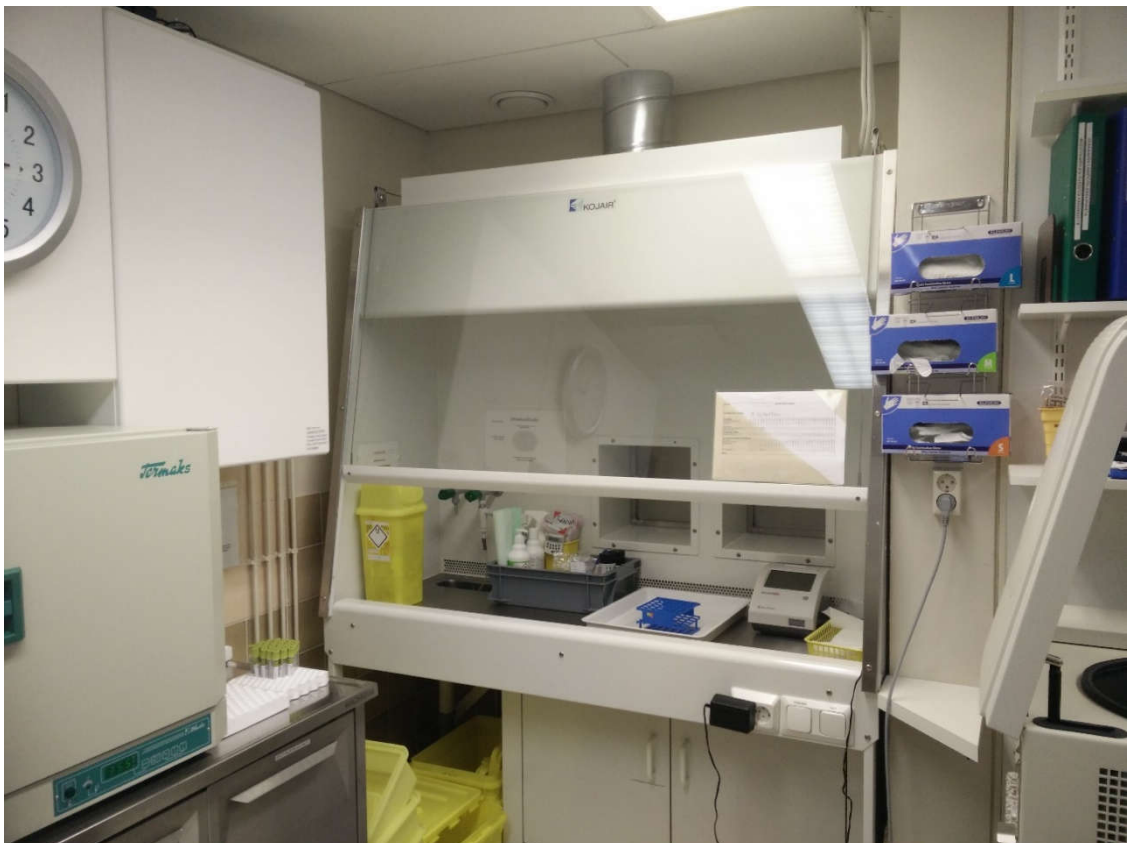
Kuva 33. Alipaineisuuden aiheuttava vetokaappi

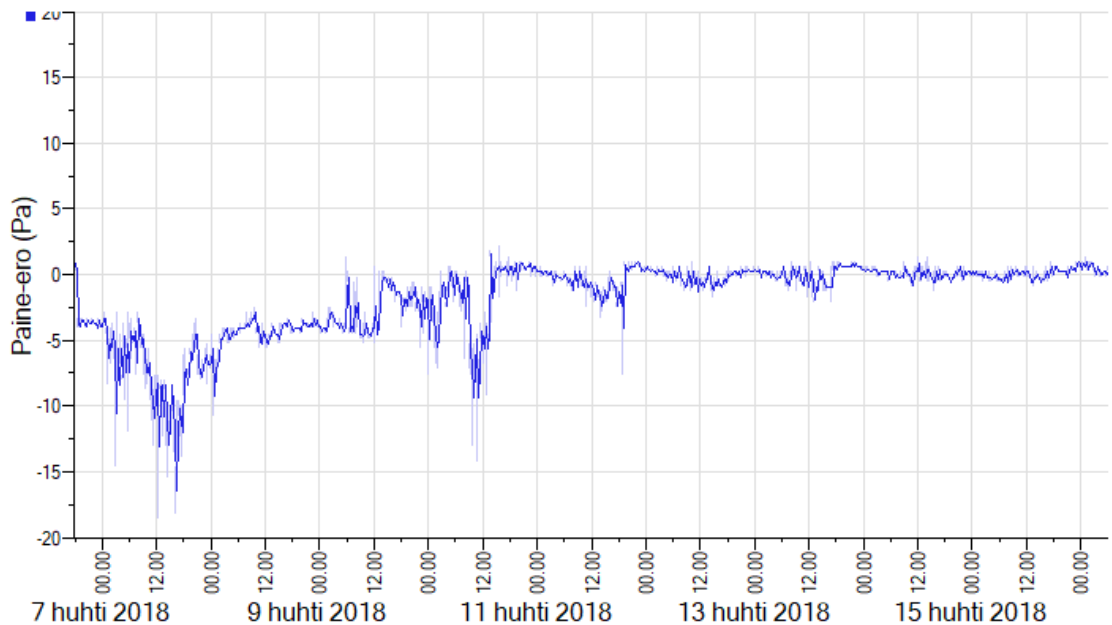
Kuva 34. Ulkoseinän ja sisäilman paine-ero. Kuvassa nähdään vetokaapin huomattava vaikutus painesuhteisiin viikonlopun aikana (7-8.4). Vetokaapin käyttöä on muutettu myöhemmin viikolla, koska painesuhteissa ei enää näy piikkejä.

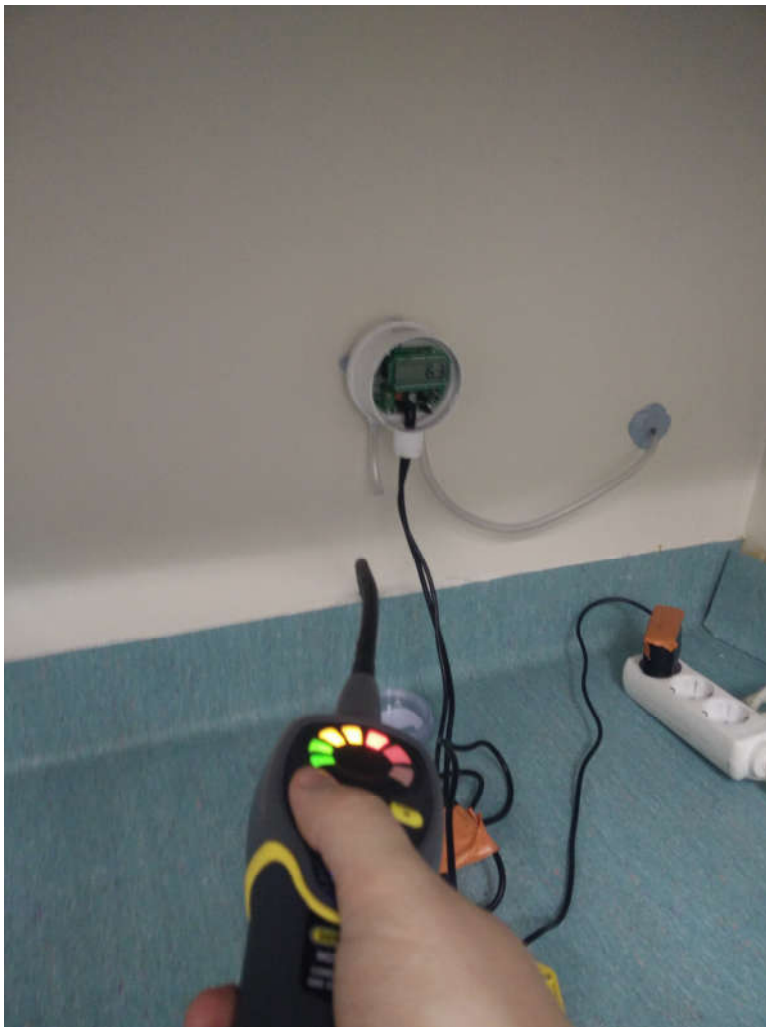
Kuva 38. Vuotoa havaittiin runsaasta ylipaineisuudesta huolimatta. Mittalaitteessa paine-ero seinän eristetilan ja sisäilman välillä 6,3 pascalia.

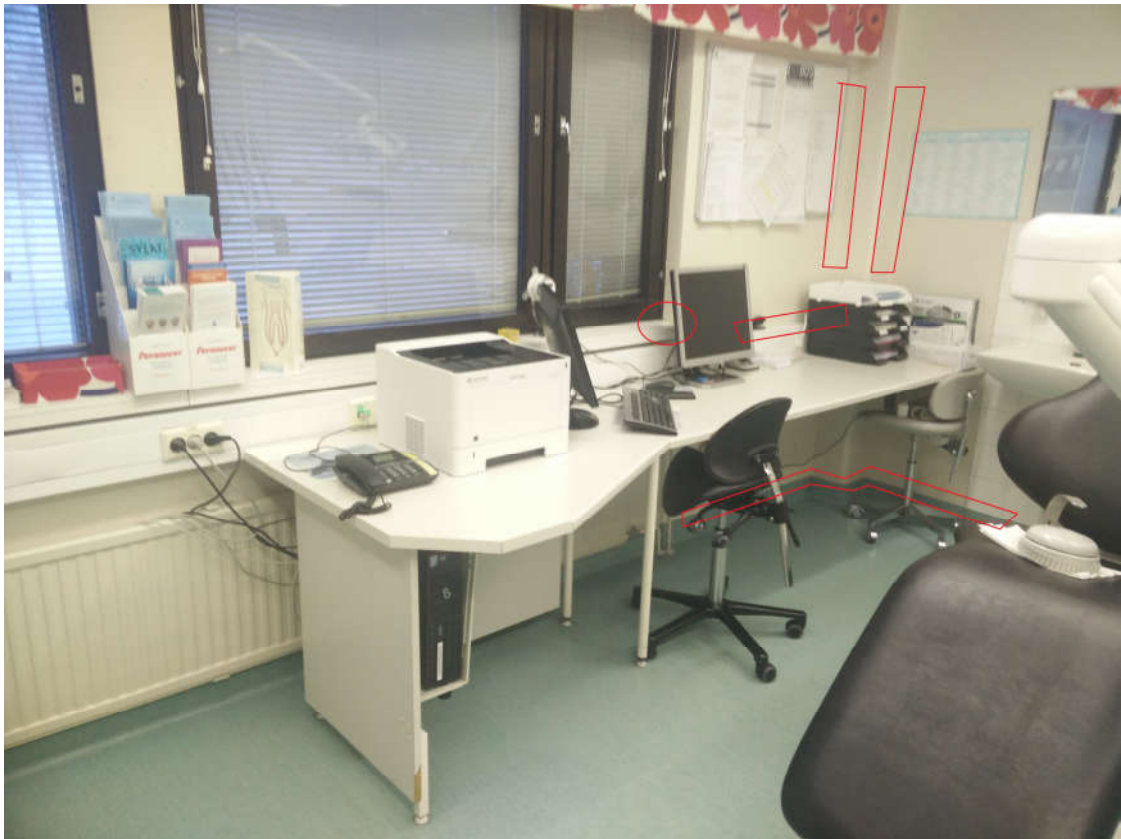
Kuva 40. Uusitussa merkkiainekokeessa havaittuja uusia vuotokohtia

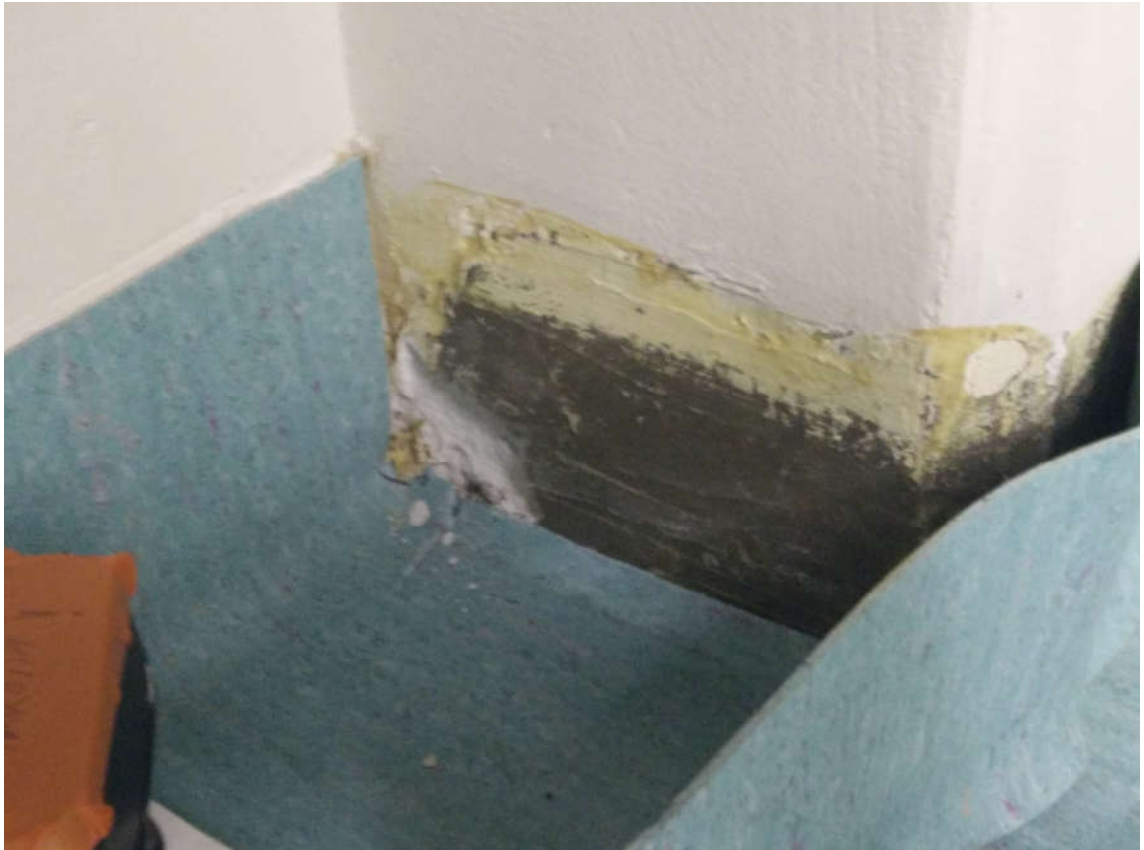
Kuva 41. Muovimaton ja ulko-/väliseinärakenteiden tiiveys oli paikoitellen hyvinkin puutteellinen. Kuvan muovimatto lähti irti sormenpäällä kevyesti vetämällä.

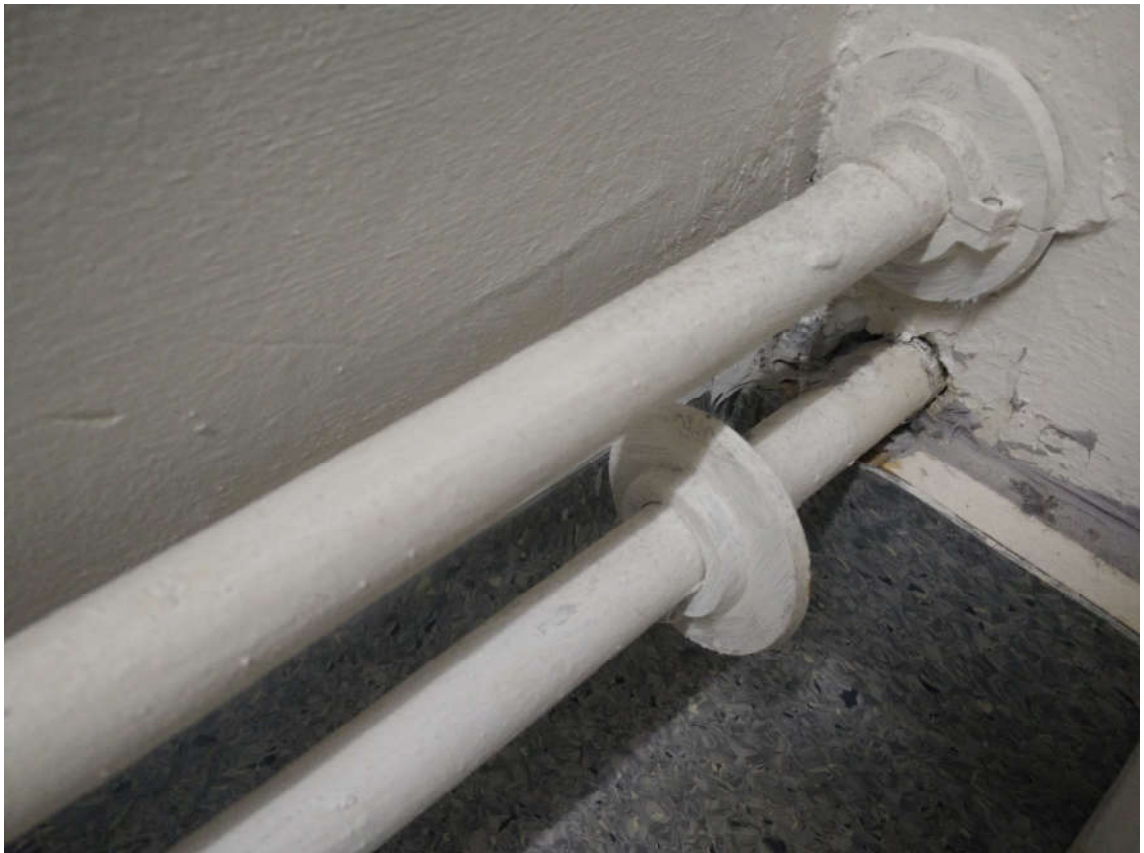
Kuva 42. Patteriputkien läpiviennit tulisi tiivistää paremmin, koska alapohjasta on ilmayhteys väliseinärakenteisiin ja läpivienneistä havaittiin runsaasti ilmavuotoa.

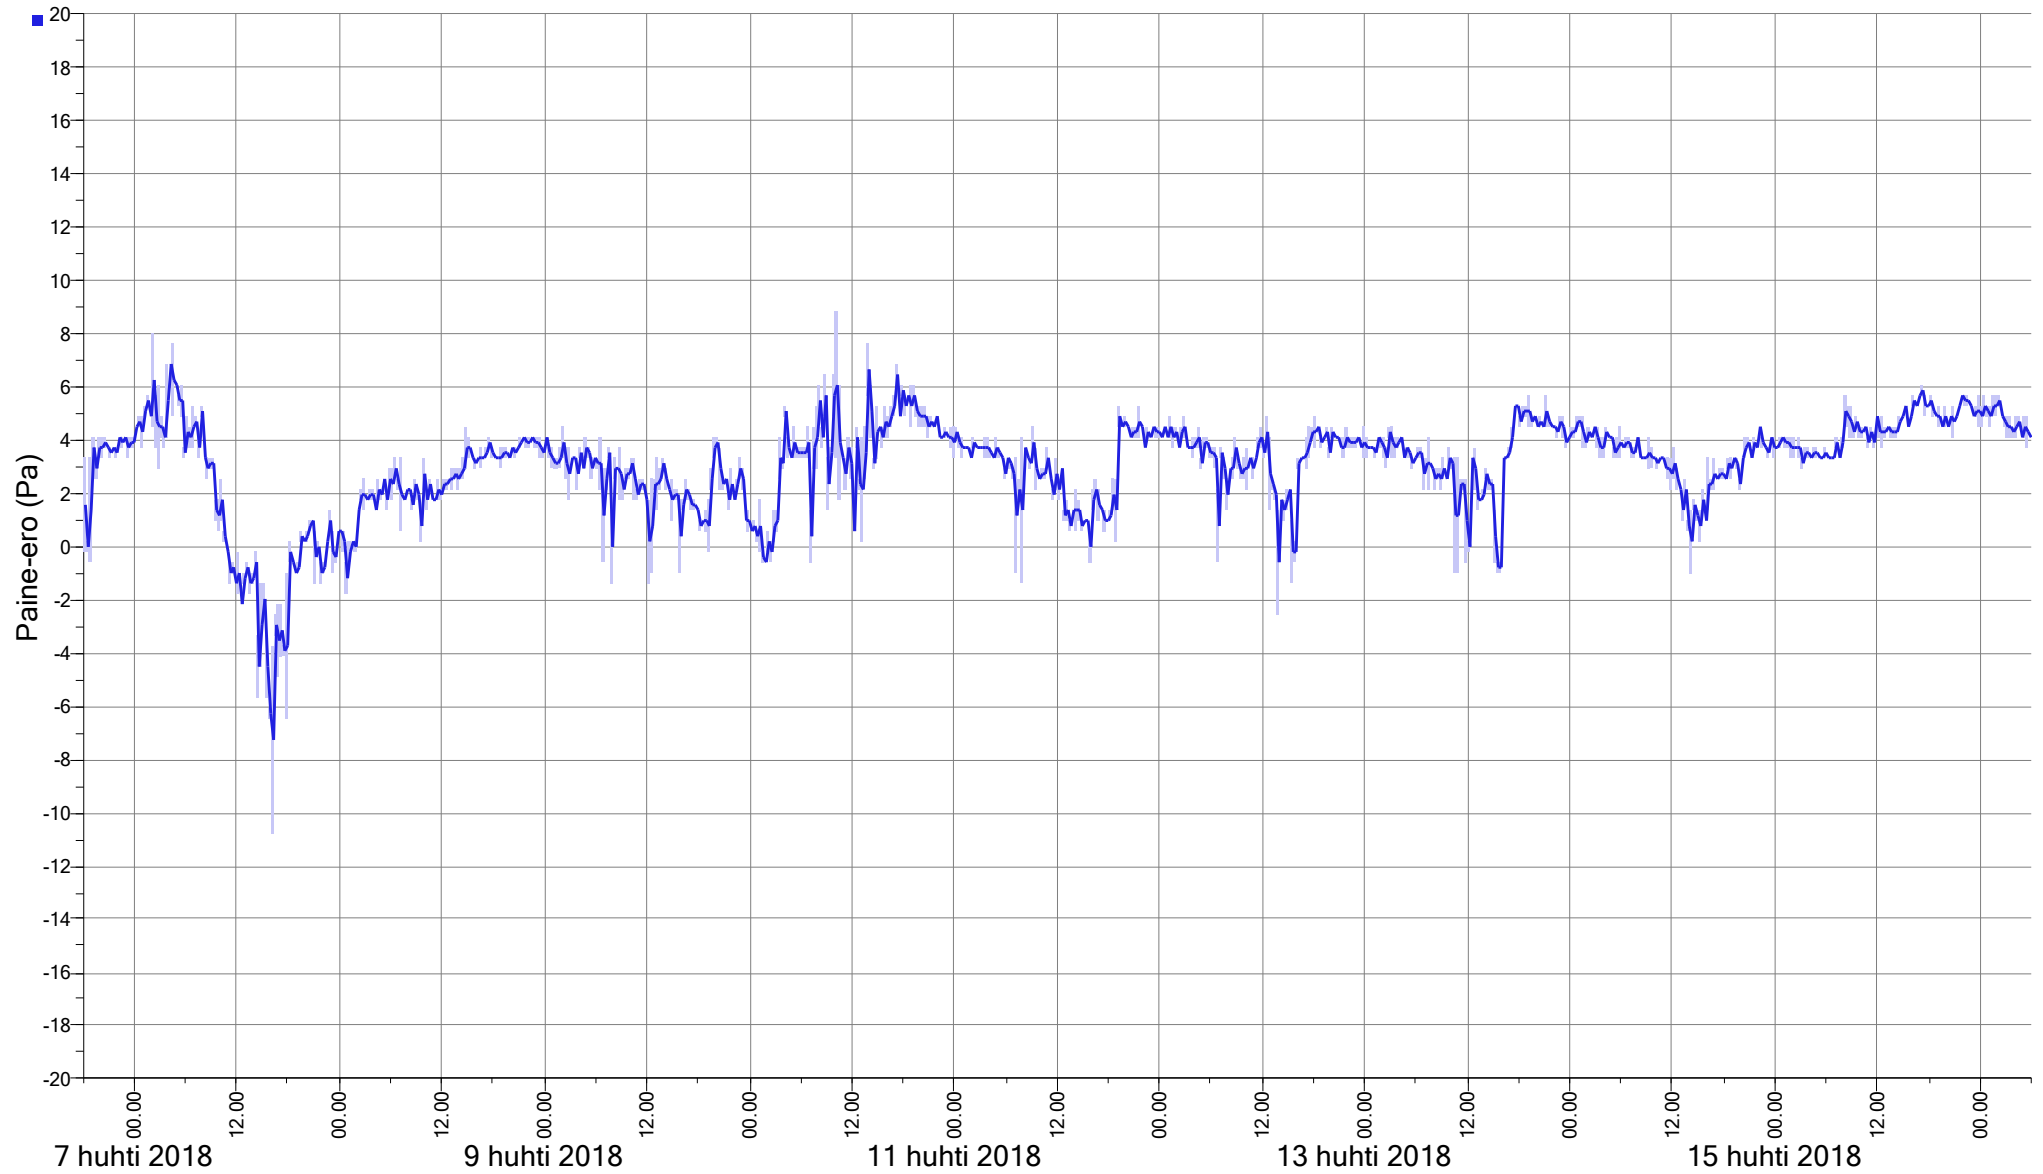
# Paine-eromittaus, Sairaanhoidaja, Tila 1 (ulkoseinä-sisä)
