Selvitys henkilökuljetukseen tarkoitetun köysiradan  
peruskorjauksesta

Opinnäytetyö  
Kesäkuu 2018

Toimeksiantaja  
Rinnekeskus Pääskyvuori Oy

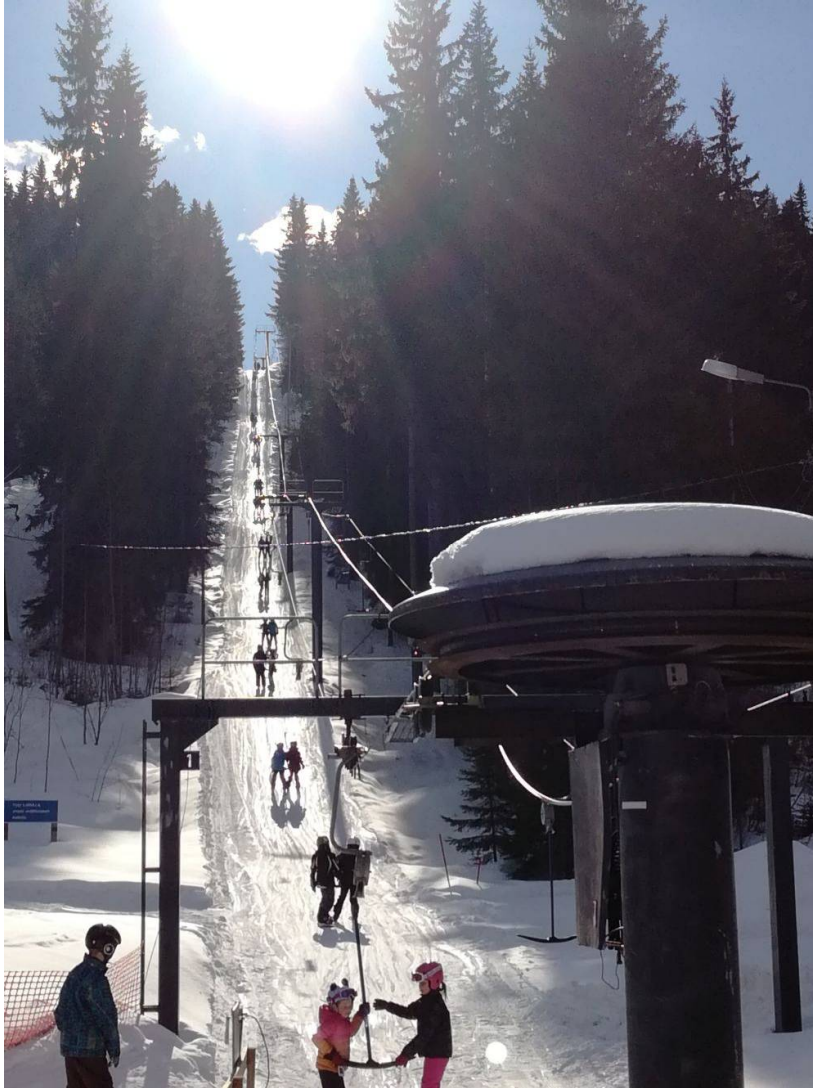
Kuva 1. Pääskyvuoren Vintertec VM 45 ankkurihissi.

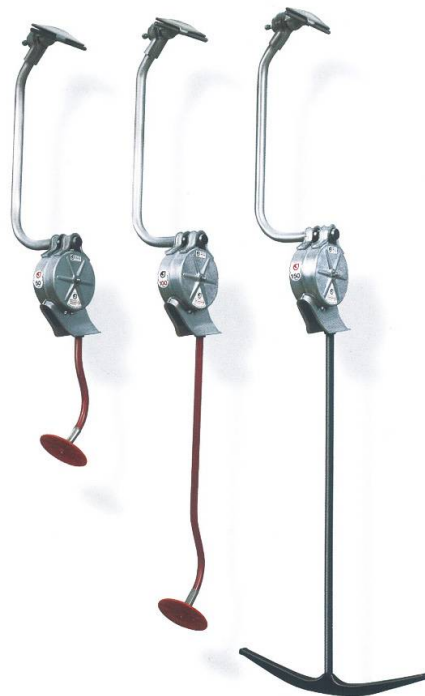
Vetolaitteen pääkomponentteja ovat vetolaitetekotelo, vetolaitteen kannatinvarsi, köysipuristin ja vetolaittevarsi. Vetolaittevarsina käytetään yleisimmin joko ankkurin tai somman muotoista vartta. Vetolaitteet ovat jousipalautteisia ja jarruvaimennettuja. Vetolaitetekotelo käsittää rummun, jossa on ns. kellojousi, narukela ja jarrumekanismi.

Vetolaitteen jarru voi toimia mekaanisesti, hydraulisesti tai magneettisesti. Jarru toimii sekä ulos että sisään kelautuessa (Rytövaara 2014). Jarrun tehtävänä on hidastaa ankkurin ulos kelautumista ja mahdollistaa laskettelijan pehmeä liikkeelle lähtö. Vastaavasti laskettelijan poistuessa hissistä jarru hidastaa ankkurin sisään kelautumista, jotta ankkuri ei sinkoutuisi holtittomasti kovalla vauhdilla kohti vetolaitetekoteloä.

Kuva 2. Somp- ja ankkurivetolaite. (Graffer)

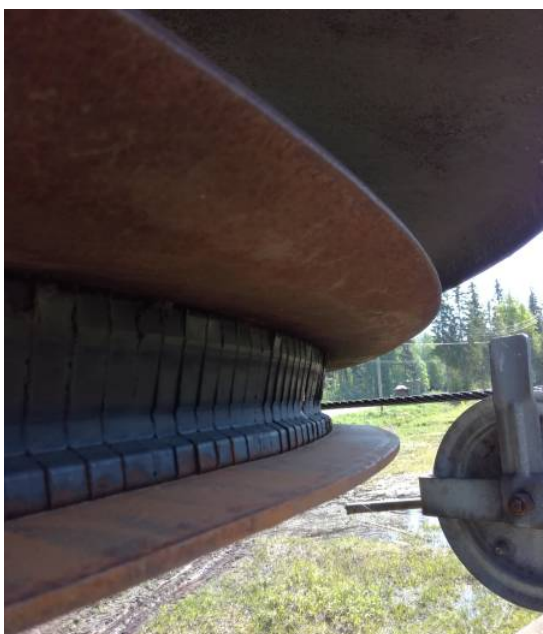
Kuva 3. Vintertec VM 45 hissien vetopyörä.

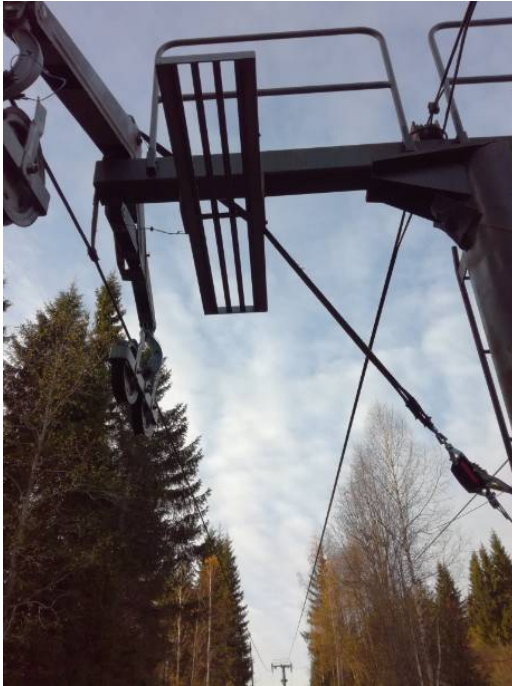
Pylvää on varustettava niin, että kuljetusköysi voidaan nostaa kokonaan pois.

Kuva 4. Vetoköysi kevennettynä huoltotöitä varten.

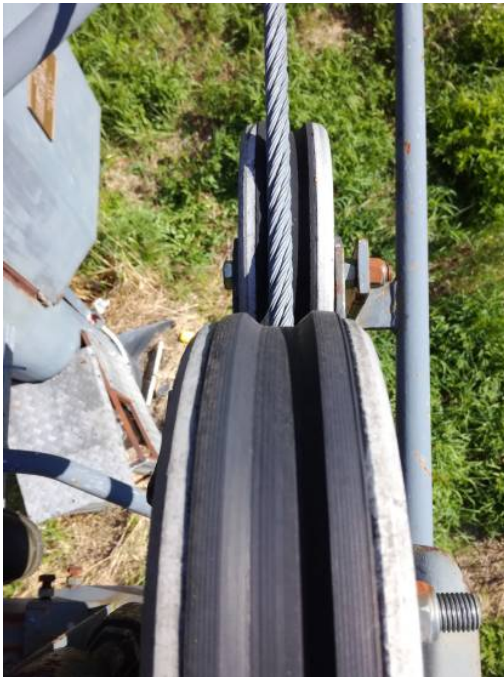
Kuva 5. Koltek hissien köysipyörä.

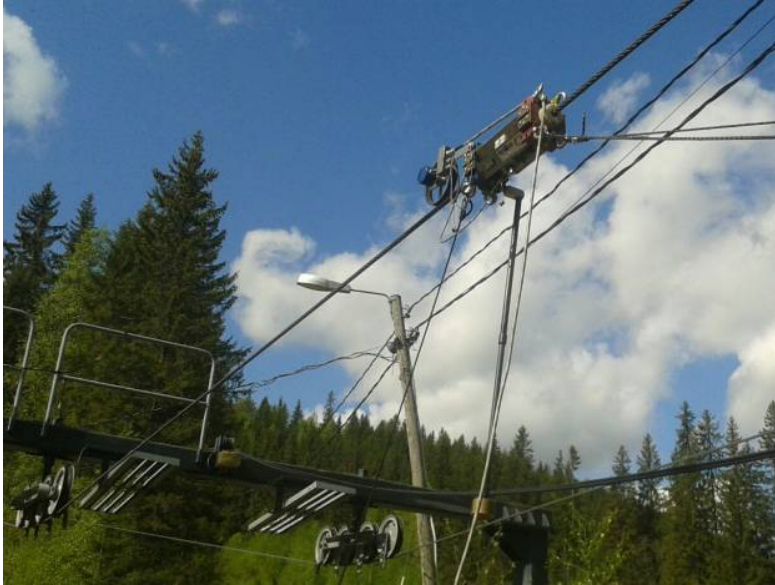
Vetoköysi on tarkastettava MRT -menetelmällä (Magnetic Rope Testing) neljän vuoden välein. Tarkastusväliä voidaan kuitenkin lyhentää havaittujen vikojen perusteella. Mahdollisesti köyttä vahingoittavien tapahtumien jälkeen (esim. köyden suistuminen), on köysi tarkastettava silmämääräisesti ennen käytön jatkamista.

Kuva 6. Vetoköyden MRT-mittaus.

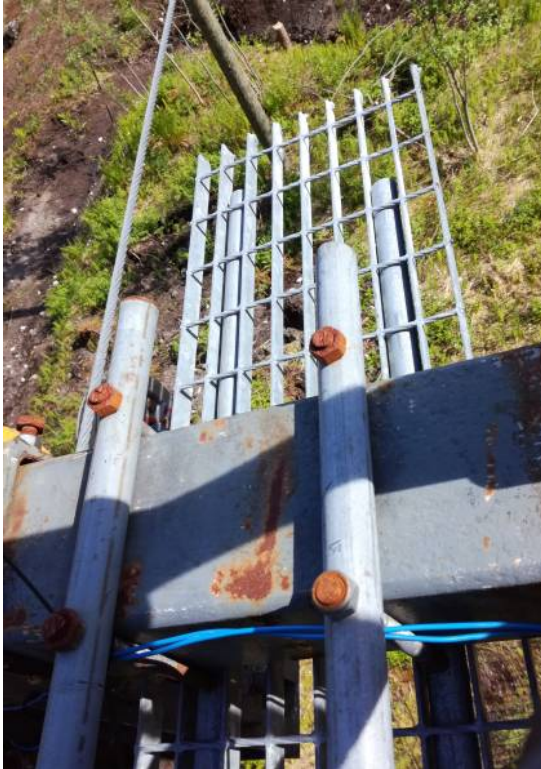
Pylväiden työtasot ovat jälkikäteen asennettuja. Työtasojen viimeistelyssä on parantamisen varaa, sillä niissä on paljon teräviä kulmia, jotka voivat repiä vaatteita tai aiheuttaa haavoja. Työtasojen leveys vaihteli 300 ja 400 millin välillä.

Pylväistä puuttuivat nostopisteet vetoköydelle sekä kiinnityspisteet henkilökohtaiselle putoamissuojalle.

Kuva 9. Koltek-hissin 1. pylvään työtaso.

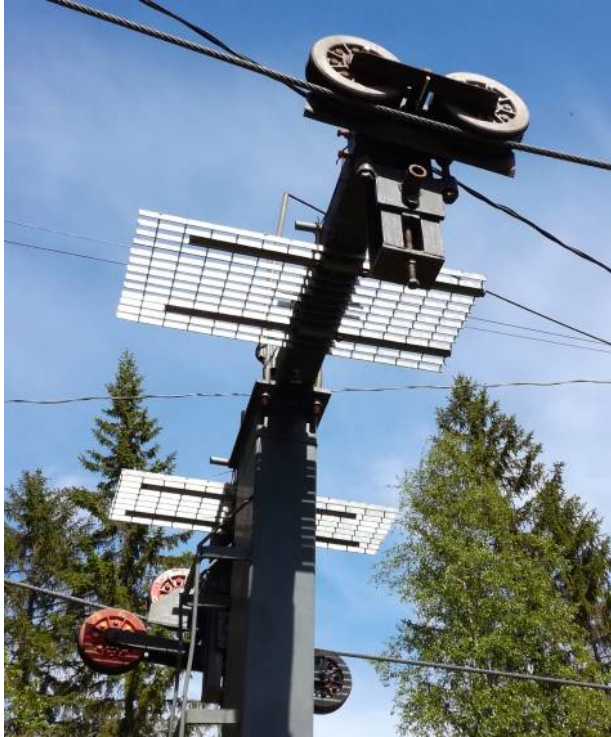
Kuntoselvityksessä huomattiin, että 1. pylväässä nousupuolella on vain kaksi köyden yläpuolista köysipyörää, kun teknisten piirustusten mukaan siinä pitäisi olla neljän köysipyörän kombipyörästö – kaksi pyörää yläpuolella ja kaksi pyörää alapuolella. Piirustusten mukaan kyseiseen pyörästöön kohdistuu ylöspäin suuntautuva voima, suuruudeltaan 500 N. Profiilikuva 1. pylvään osalta on nähtävillä liitteessä 4. Standardin mukaan voiman pitäisi olla vähintään 900 N, joten kombipyörästöä on ehdottomasti käytettävä.

Kuva 10. 1. Pylvään nousupuolelta puuttuvat alapuoliset rullat.
