KOULURAKENNUSTEN SISÄILMAONGELMAT JA
RAKENNUSTEKNINEN LUOKITTELU

Rakennus- ja yhdyskuntatekniikan koulutusohjelma
2018

Sippola, Maria
Satakunnan ammattikorkeakoulu
Rakennus- ja yhdyskuntatekniikan koulutusohjelma
Lokakuu 2018
Sivumäärä: 70
Liitteitä: 4

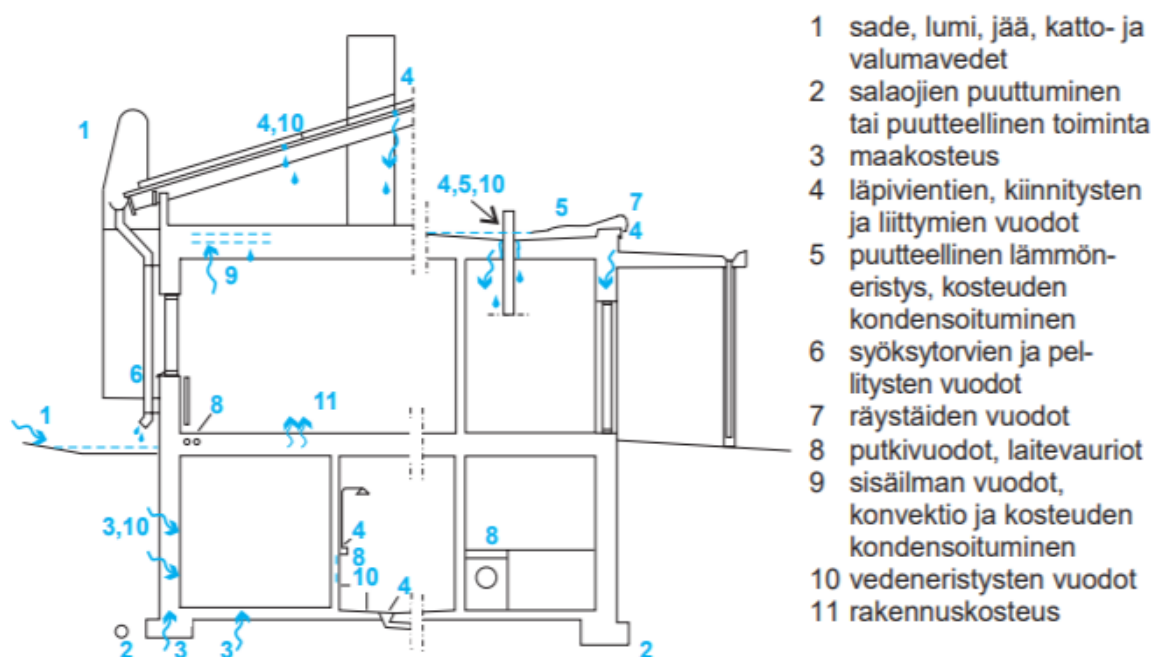
Kuva 2. Kosteuslähteet. (RT 80-10712, 4)

Rakennusta rasittavat kosteuslähteet voidaan jakaa sisäisiin ja ulkoisiin kosteuslähteisiin, joista ulkoiset kosteuslähteet ovat rakennuksen rakenteita voimakkaimmin rasittavia. Ulkoiset kosteuslähteet ovat merkittävin tekijä rakenteiden kosteus- ja homevaurioitumisessa. Kosteuslähteet on esitetty kuvassa 2.

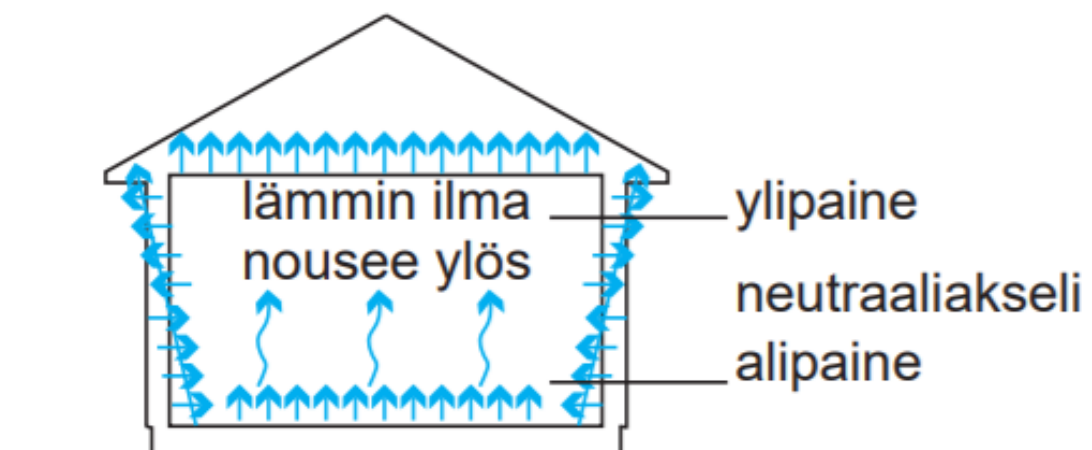
Kuva 3. Rakennukseen kohdistuva painejakauma. (RT 05-10710, 3)

Rakennuksen painesuhteisiin vaikuttavat ilman lämpötilaerot sitä voimakkaammin mitä kylmempää ulkoilma on sisäilmaan verrattuna. Paine-erolla kutsutaan ulko- ja sisäilman lämpötilaeroa. Paine-ero syntyy, kun lämmin ilma nousee kylmää ilmaa kevyempänä ylöspäin. Mikäli rakennus on ilmatiivis, aiheutuu paine-eroista rakennuksen ulkoseinään painejakauma (kuva 3), jossa alipaine muodostuu alhaalle lattiatasoon ja ylipaine ylhäälle kattotasoon.

Tällöin alapohjarakenteiden kautta voi syntyä ilmavirtauksia huonetilaan ja yläpohjan kautta huonetilasta ulkoilmaan. Ilmavirtauksiin vaikuttaa painesuhteiden lisäksi myös rakennuksen ilmatiiviys. Rakennuksessa tai sen rakenteissa tulee olla vuotoilmareittejä, joita pitkin ilma pääsee virtaamaan, ennen kuin ilmavirtauksia voi tapahtua. Tyypillisiä ilmavirtausreittejä ovat rakenteissa esiintyvät saumat, halkeamat, läpiviennit, tarkistus- ja kulkuluukut. (Siikanen 2014, 118-123)

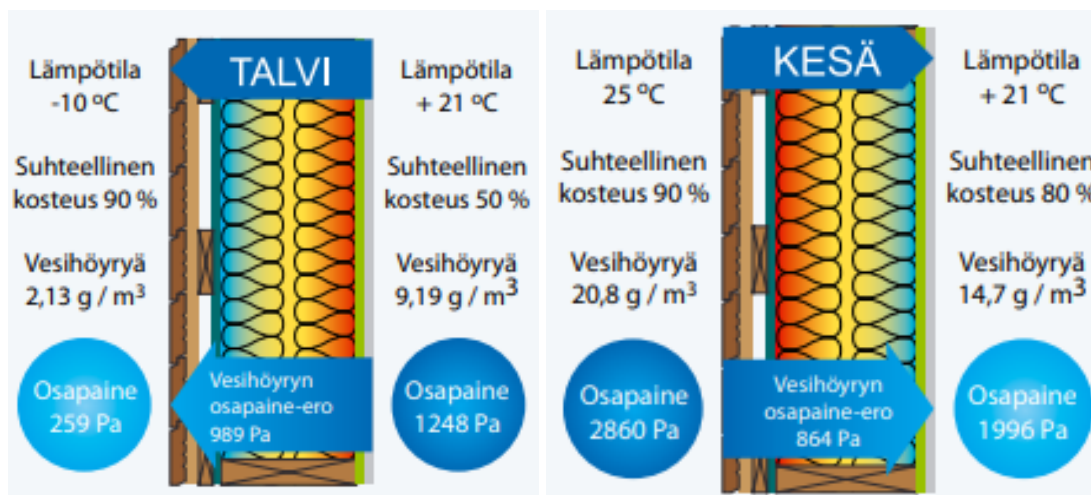
Kuva 4. Diffuusion toimintaperiaate talvella ja kesällä. (Kosteusvauriot 2012, 7)

Vesihöyry siirtyy suuremmasta vesihöyryn osapaineesta pienempää osapainetta kohden, jota kutsutaan diffuusioksi. Diffuusiiovirtaus on sitä voimakkaampaa mitä suurempi vesihöyryn osapaine-ero rakenteen eri puolilla on. Yleensä diffuusion virtaus-suunta on sisätiloista kohti ulkoilmaa, koska useimmiten sisäilma on kosteampaa kuin ulkoilma. Kuitenkin esimerkiksi alapohjarakenteissa diffuusion suunta voi olla kylmemmästä lämpimämpään, sillä lämpötilaero ei määrää diffuusion suuntaa. Ongelmallisin tilanne syntyy, jos rakenteen sisäpuolelta siirtyy vesihöyryä enemmän rakenteeseen kuin rakenteesta poistuu. Tästä johtuen talvella, kylminä kuukausina, rakenteeseen voi tiivistyä haitallinen määrä kosteutta. (RIL 250-2011, 72)

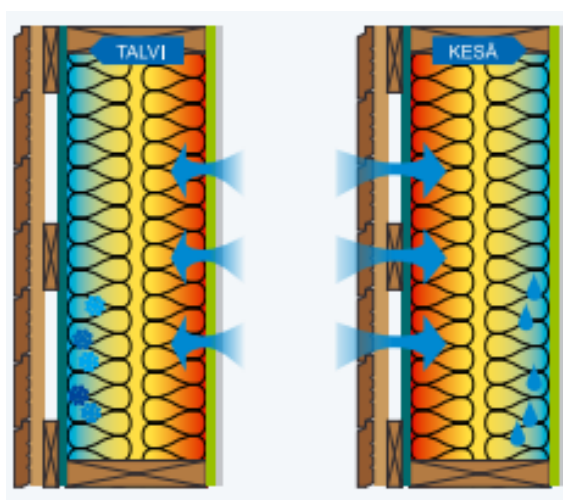
Kuva 5. Kosteuskonvektion siirtyminen rakenteessa talvella ja kesällä. (Kosteusvauriot 2012, 4)

Kosteuskonvektiolla tarkoitetaan veden ja vesihöyryn siirtymistä ilmavirtauksien mukana rakenteessa ylipaineesta alipaineeseen. Tämä tarkoittaa sitä, että konvektio pyrkii viemään kosteutta rakenteiden epätiiviyyskohtien kautta kylmiin tiloihin, rakennuksen ollessa ylipaineinen kylmiin tiloihin nähden. Vesihöyry on osa ilman osakaasua, sen vuoksi vesihöyry voi siirtyä ilmavirtauksien mukana rakenteissa. Mikäli vesihöyry on tiivistynyt ilman epäpuhtaushiukkasten ympärille ja muodostanut pieniä vesipisaroita, voi myös vesi siirtyä ilmavirtauksien mukana. (RIL 250-211, 70-71)

Konvektio voi vaikuttaa rakenteessa sisältä ulospäin tai ulkoa sisäänpäin, riippuen ulkona vallitsevista olosuhteista. Esimerkiksi kesällä ilmanpaineen ja ilman vesihöyrypitoisuuden ollessa ulkona paljon korkeampi kuin sisällä, vaikuttaa konvektio ulkoa sisällepäin. Näin ollen vaikutus talvella on vastakkaiseen suuntaan.

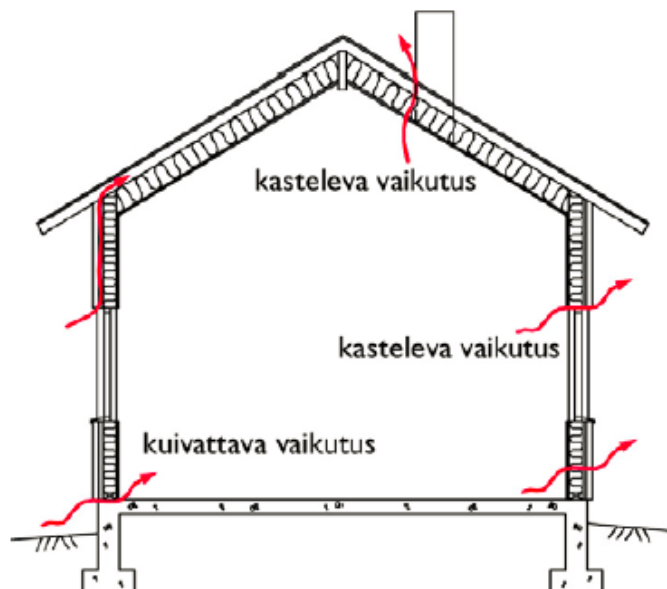
Kuva 6. Kosteuskonvektion vaikutus rakenteiden kastumiseen ja kuivumiseen. (Rakennuksen kosteus- ja sisäilmatekninen kuntotutkimus 2016, 116)

Rakenne kastuu, mikäli ilma jäähtyy (ilma siirtyy lämpimästä kylmempään) virratessaan rakenteen läpi, jolloin kosteus alkaa tiivistymään ja ilma alkaa jäähtymään rakenteessa alle kastepisteen. Tämän seurauksena kosteuskonvektiolla on rakenteita kasteleva vaikutus eli kosteuskonvektio muuttuu haitalliseksi kosteusvaurioiden kannalta. Kosteuskonvektiolla voi olla myös rakennetta kuivattava vaikutus, mikäli ilma lämpeenee virratessaan rakenteen läpi. Kylminä ajanjaksoina voi rakennuksen yläpohjarakenteissa muodostua kosteusvaurioriski, sillä kostea sisäilma virtaa rakenteisiin ja ilman sisältämä kosteus tiivistyy rakenteiden sisään paine-eroista johtuen (ylipaineesta alipaineeseen). (Rakennuksen kosteus- ja sisäilmatekninen kuntotutkimus 2016, 115-117)

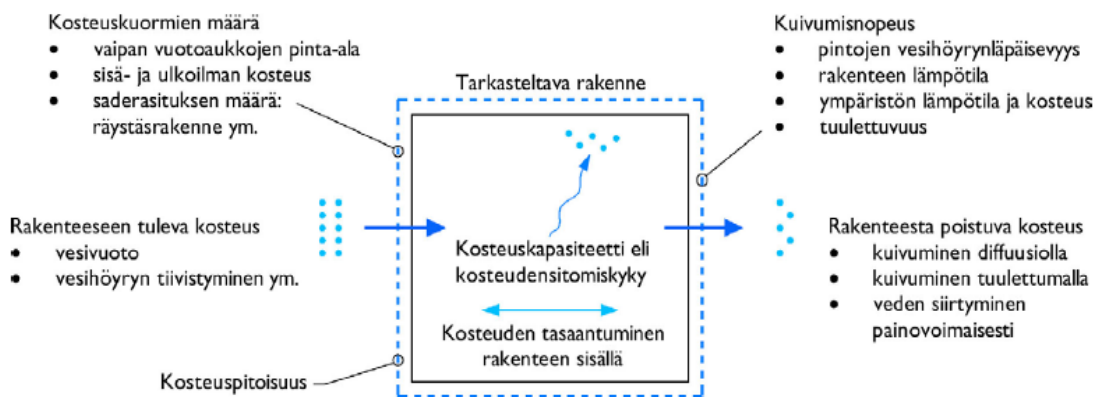
Kuva 7. Rakenteiden kosteusvaurioitumisen yleisperiaate. (Siikanen 2014, 149)

Rakenteissa tapahtuva kosteusvirta muodostuu neljästä eri kosteuden siirtymismuodosta, joita ovat veden painovoimainen ja kapillaarinen siirtyminen, veden ja vesihöyryn siirtyminen ilmavirtauksien mukana (=kosteuskonvektio) ja vesihöyryn siirtyminen diffuusiolla. Kaikki kosteuden siirtymismuodot ovat merkityksellisiä rakenteiden kosteusvaurioitumisessa, joten yhtäkään niistä ei voida unohtaa. Veden painovoimainen siirtyminen on yleensä tyypillisin ongelmien aiheuttaja, koska vesi pääsee valumaan rakenteissa sellaiseen paikkaan, josta poistuminen ei tapahdu tarpeeksi nopeasti. Veden poistuminen voi tapahtua esimerkiksi diffuusiolla, joka on melko hidas kosteuden siirtäjä.

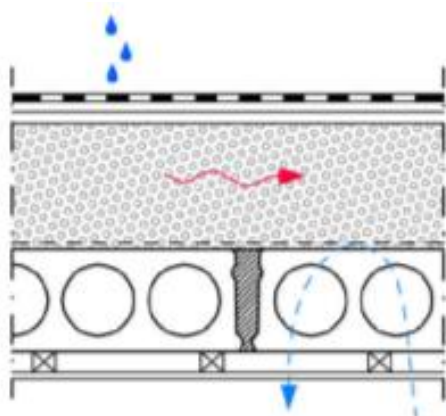
Kuva 8. Betonirakenteinen ja kevytsora lämmöneristetty tasakatto, jossa vaakasuuntainen tuuletettu kevytsorakerros. (Rakennuksen kosteus- ja sisäilmatekninen kunto-tutkimus 2016, 117)

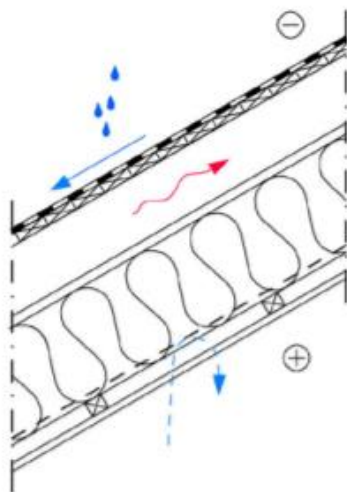
Kuva 9. Lämmöneristetty harjakatto, jossa viistosti tuuletusrako. (Rakennuksen kosteus- ja sisäilmatekninen kuntotutkimus 2016, 117)

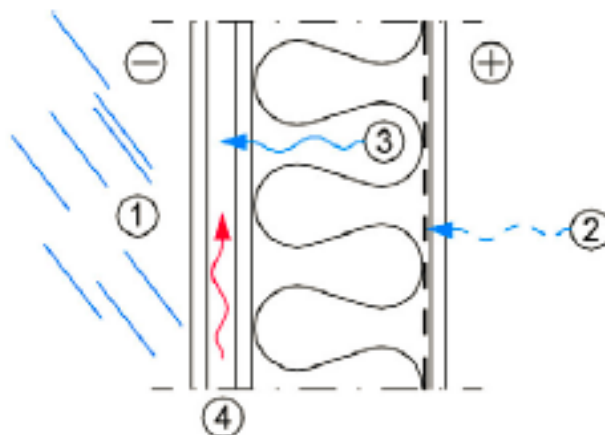
Kuva 10. Tuuletetun kerroksellisen ulkoseinärakenteen kosteustekninen toiminta. (Rakennuksen kosteus- ja sisäilmatekninen kuntotutkimus 2016, 158)

1. Tiivis julkisivu estää voimakkaan viistosateen pääsyn rakenteeseen.
2. Vesihöyry- ja ilmatiiviskerros, lämmöneristeen lämpimällä puolella, estää sisäkosteuden siirtymisen diffuusiolla tai konvektiolla rakenteen kylmiin osiin.
3. Rakennekerrosten vesihöyrypitoisuudet pienenevät seinän ulkopintaa kohden, jolloin rakenteessa oleva kosteus siirtyy diffuusiolla rakenteesta pois.
4. Kosteus, joka on joutunut tuuletusrakoon, tuulettuu pois. Myös rakenteisiin päässyt vesi ohjataan samalla rakenteesta pois.

Tuuletusraon tehtävänä on poistaa rakenteesta tuuletusrakoon joutunut vesi sekä kosteus rakennetta vaurioittamatta. Kosteus julkisivun sisäpuolelle on voinut tulla joko sisältä tai ulkoa. Tuuletusraon kosteutta poistava toiminta perustuu tuuletusraossa virtaavaan ilmaan, sillä rakenteeseen päässyt kosteus poistuu raossa virtaavan ilman mukana. Ilma virtaa tuuletusraossa vain, jos tuuletusraossa on ilmanpaine-ero. Paine-ero syntyy lämpötilaerojen ja tuulen vaikutuksesta. Paine-eron lisäksi tuuletusraon tulee olla riittävän leveä, vähintään 30 mm, ja rako tulee olla avoin koko matkaltaan, jolloin tuuletusraon ylä- ja alareunat ovat suoraan avoinna ulkoilmaan. Näin varmistetaan ilman virtaus tuuletusraossa ja kosteuden esteetön pääsy pois rakenteesta. Tuuletusraon oikeanlaisen toiminnan varmistamiseksi tulee ottaa huomioon ulkoseinärakenteen läpäisevät osat, kuten ikkunat ja ovet. Näiden rakenneosien yläreunoissa tulee olla sellaiset rakenteet, että kosteus pääsee valumaan ulos rakenteesta vaurioittamatta rakennetta. (Rakennuksen kosteus- ja sisäilmatekninen kuntotutkimus 2016, 158-159)

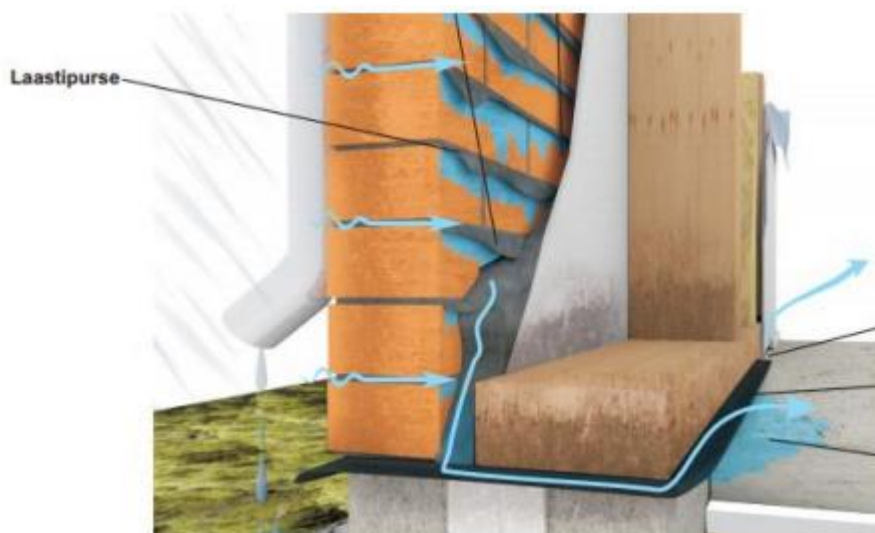
Kuva 11. Tiiliverhoiltu puurunkoinen seinä ja siinä ilmenevät ongelmat. (Kosteus- ja hometalkoot [www- sivut](http://www.hometalkoot.fi), 2012)

Mikäli bitumikermi puuttuu kokonaan puurungon ja sokkelin välisestä liitoskohdasta, voi kosteus nousta maaperästä sokkeliä pitkin kapillaarisesti puurungon alajuoksuun aiheuttaen seinän alaosan puurakenteissa ja eristeissä homevaurion. Kapillaarisesti nouseva vesi pystytään estämään kunnollisella kosteuden katkaisulla, esimerkiksi oikeanlaisella maapohjan kerrostamisella tai rungon alajuoksuun asentamalla bitumikermi, joka estää kosteuden siirtymisen materiaalista toiseen. Tuuletusraon ollessa tiiliverhouksen ja puurungon välissä liian kapea tai tuuletusrako on tukkeutunut laastipurseiden vuoksi, voi seinärakenteen tuulettuminen estyä, jolloin kosteus jää rakenteisiin aiheuttaen puurakenteiden ja eristeiden kastumisen ja ajan myötä niiden homehtumisen (kuva 11). (Rakennuksen kosteus- ja sisäilmatekninen kuntotutkimus 2016, 159)

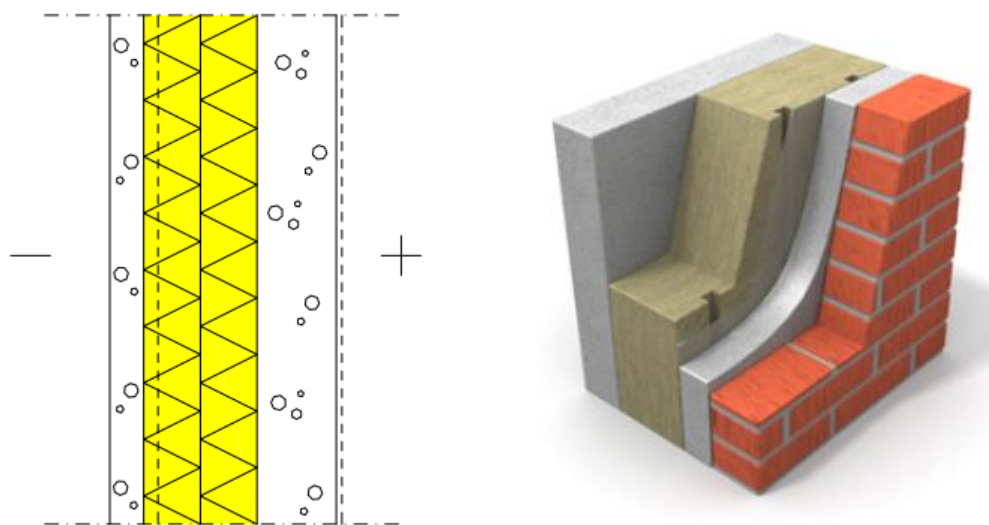
Kuva 12-13. Betonisandwich-ulkoseinärakenne, jossa pystysuuntaiset tuuletusurat. Oikealla puolella kyseinen ulkoseinärakenne, jossa tiilijulkisivuverhous. (Isover www- sivut, 2018)

Betonisandwich- seinärakenteelle (kuva 12-13) tyypillisiä kosteusvaurioiden syitä ovat esimerkiksi puutteelliset elementtisaumaukset (vialliset tai vanhentuneet saumaukset) sekä saumausten puuttuminen kokonaan maan alla. Saumoista voi kulkeutua kosteutta rakenteeseen ja sieltä sisätiloihin. Myös läpivientien, esimerkiksi ikkunoiden, puutteelliset tiivistykset etenkin sisäpuolella lisäävät merkittävästi rakenteen kosteusvaurioriskiä. Merkittävin kosteusrasitus seinärakenteelle on viistosade, sillä seinää pitkin valuva sadevesi voi kulkeutua viallisista saumoista tai liitoksista rakenteisiin. Tuulenpaineesta johtuen, vesi voi kulkeutua seinää pitkin myös ylöspäin, joka lisää myös kosteusvaurioriskien määrää rakenteessa. Oikeanlaisella räystäspituudella voidaan estää liiallisen viistosateen pääsy ulkoseinärakenteeseen. (Rakennuksen kosteus- ja sisäilmatekninen kuntotutkimus 2016, 160)

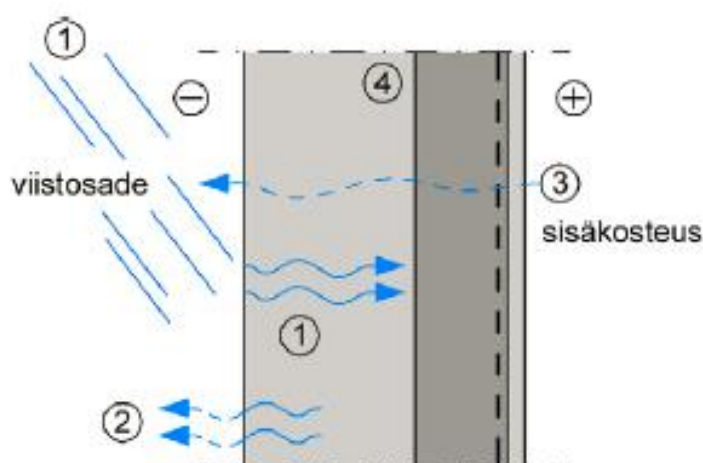
Kuva 14. Tuulettamattoman ulkoseinärakenteen kosteustekninen toimintaperiaate.

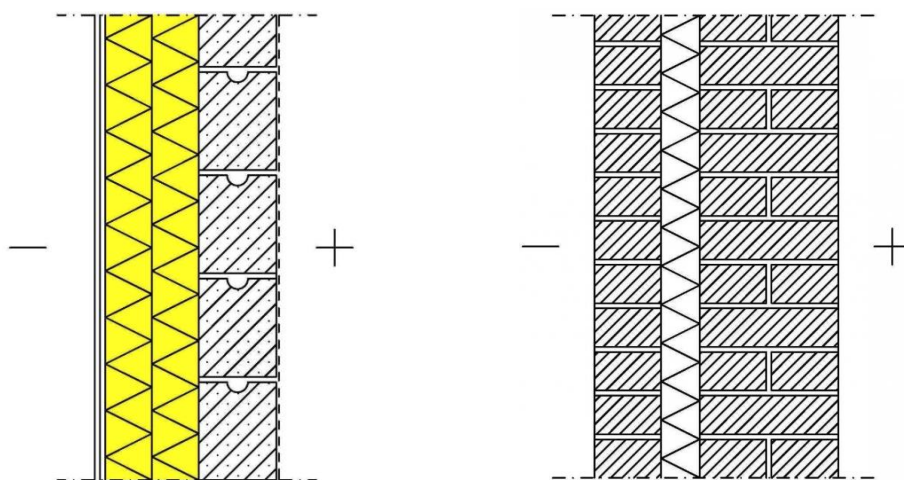
Kuvat 15-16. Kevytsoraharkkorunkoinen ulkoseinärakenne, jossa paksurappausjulkisivu. Oikealla puolella muurattu massiivinen tiilirakenne. (Isover www- sivut, 2018)

Massiivisissa ulkoseinärakenteissa sisäkosteus on hyvin suuressa merkityksessä. Mikäli sisäkosteus pääsee haitallisesti siirtymään rakenteen kylmiin osiin ja suhteellisen kosteuden noustessa liian korkealle, voi ulkoseinärakenne vaurioitua. Sisäkosteuden siirtyminen diffuusiolla rakenteen uloimpiin osiin, voi ulkoseinä vaurioitua laajaltakin alueelta. Ulkoseinään voi aiheutua pinta-alaltaan laajoja vaurioita, esimerkiksi koko ulkoseinää kattavia vaurioita. Massiivisessa ulkoseinärakenteessa kosteuskonvektio vaurioittaa pääasiassa uloimpia rakenteita rakennuksen ollessa selvästi ylipaineinen ulkoilmaan verrattuna. Yleensä kosteuskonvektio aiheuttaa paikallisia vaurioita ilmanvuotokohtien läheisyydessä. (Kosteus- ja sisäilmatekninen kuntotutkimus 2016, 154-156, 167)

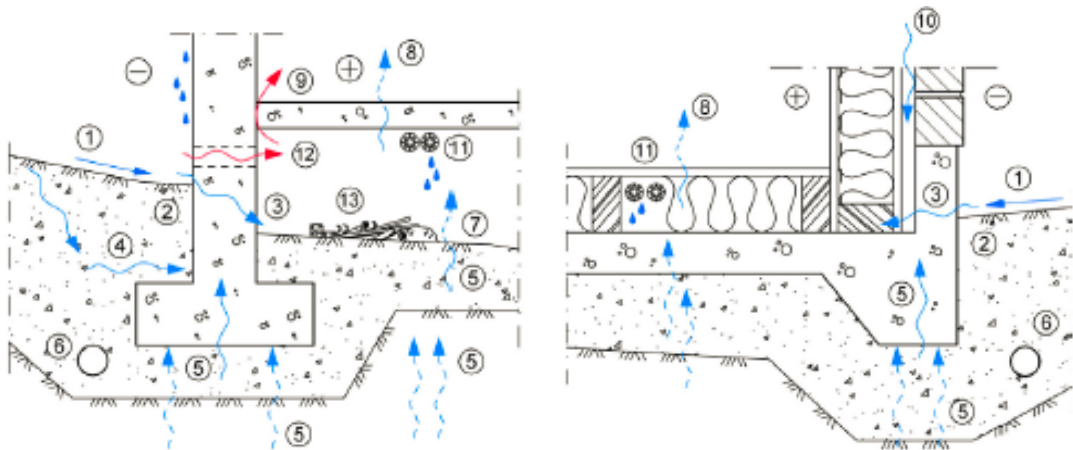
Kuvat 17-18. Perustus- ja alapohjarakenteiden yleisimpiä kosteus- ja homevaurioiden aiheuttajia sekä maanvastaisessa että ryömintätalillisessa alapohjarakenteessa. (Rakennuksen kosteus- ja sisäilmatekninen kuntotutkimus 2016, 187)

Perustus- ja alapohjarakenteiden yleisimmät kosteus- ja homevaurioiden aiheuttajat ovat esitetty kuvassa 17-18.

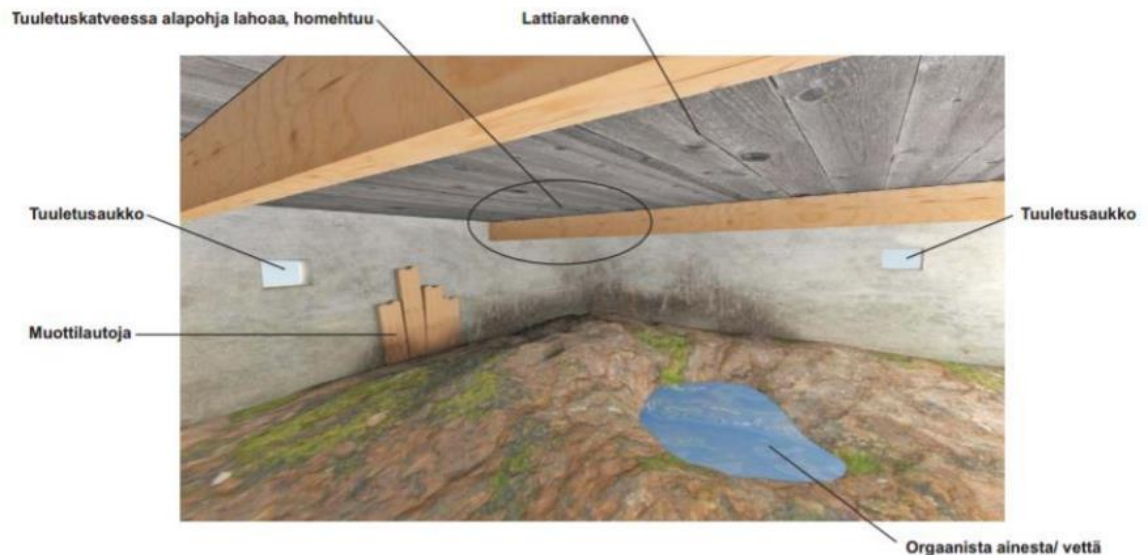
Kuva 19. Tuulettuva ryömintätalallinen alapohja. (Kosteus- ja homealkoot www- sivut, 2012)

Tuulettuva alapohja eli ns. rossipohja on ryömintätalallinen alapohjarakenne. Alapohjan alle jää vajaan metrin korkuinen tuuletettava ryömintätila. Yleisimpiä havaittuja ongelmia ovat sisätiloissa havaittu homeen haju, alapohjarakenteiden puuosien home- ja lahovauriot, sisätilojen puolella seinien alaosien vauriot, ryömintätallassa havaittu homeen haju ja kostea maanpinta, vesivalumajäljet, mikrobikasvustot ja orgaaniset jätteet. Tuulettuva alapohjarakenne on esitetty kuvassa 19. (Rakennuksen kosteus- ja sisäilmatekninen kuntotutkimus 2016, 183-185)

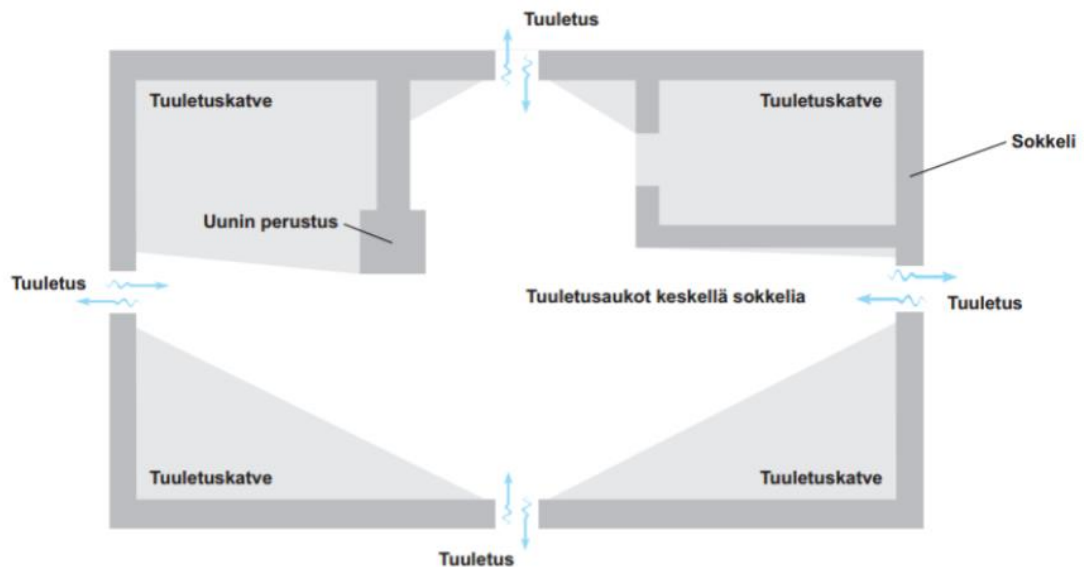
Kuva 20. Ryömintätilan tuuletuskatveet ja niiden riskialueet. (Kosteus- ja hometalkoot www- sivut, 2012)

Kapillaarisesti maaperästä nouseva kosteus tai ulkoapäin valunut vesi pyritään poistamaan ryömintätilasta riittävällä tuuletuksella. Ryömintätilan riittämätön tuuletus aiheuttaa ryömintätilaan liian suuren kosteuspitoisuuden, josta syystä rakenteet joutuvat liian suureen kosteusrasitukseen, joka taas aiheuttaa rakenteissa vaurioita. Alapohjarakenteen puuosat vaurioituvat herkästi, jolloin suuri kosteusrasitus aiheuttaa niissä laho- ja homevaurioita. On hyvä tietää, että myös betonipinta voi homehtua. Usein ryömintätilan riittämättömän tuuletuksen syynä on tuuletusaukkojen liian pieni pinta-ala. Pinta-alan tulee olla oikeassa suhteessa tuuletettavaan tilaan. Myös tuuletusaukoissa käytettävät ritilät ja verkot voivat pienentää tuuletusaukkojen tehoa. Ryömintätilaan voi syntyä myös tuuletuskatveja väärin sijoitettujen tuuletusaukkojen vuoksi (kuva 20). Tällöin syntyy alueita, joihin ryömintätilan tuulettava vaikutus ei pääse vaikuttamaan. Tuuletuskatveet ovat riskialueita, joiden kohdalla alapohja voi homehtua, koska kosteus ei pääse kulkeutumaan tuuletuksen mukana pois. Kosteusvaurioita voi esiintyä myös rakenteiden sisällä, sillä kosteus voi kulkeutua ryömintätilaan myös rakenteiden läpi kapillaarisesti, diffuusiolla tai konvektiolla. (Rakennuksen kosteus- ja sisäilmatekninen kuntotutkimus 2016, 191, 196)

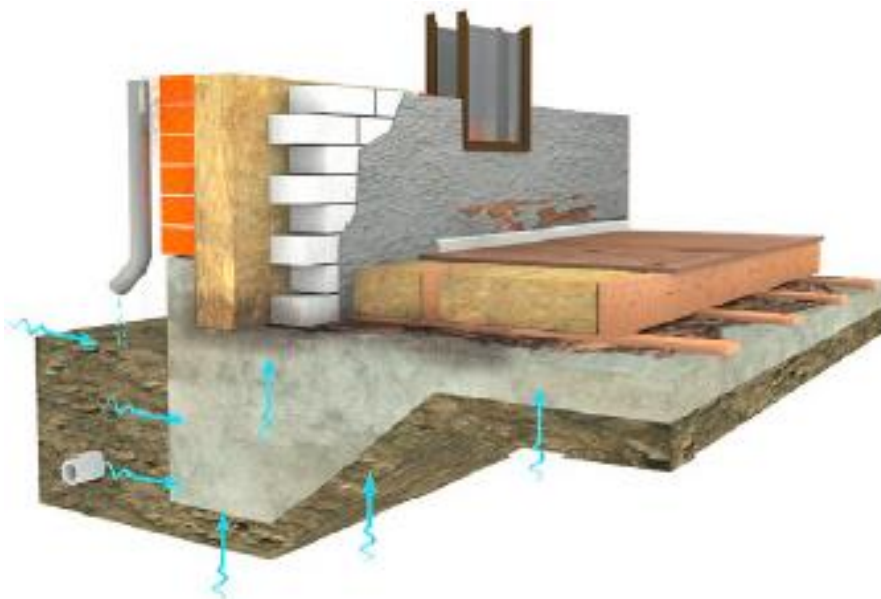
Kuva 21. Maanvastainen reunavahvistettu alapohjarakenne, jossa mineraalivillalla lämpöeristetty puulattia alalaatan päällä. (Kosteus- ja hometalkoot [www- sivut](http://www.kosteus-ja-hometalkoot.fi), 2012)

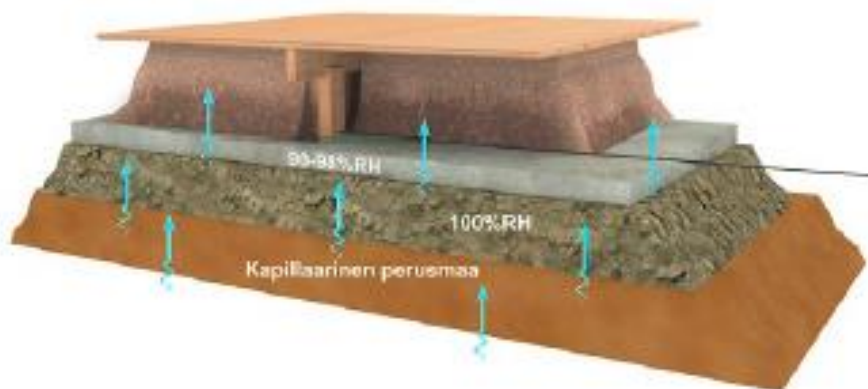
Kuva 22. Maanvastainen alapohjarakenne, jossa sahanpurueristetty puulattia laatan päällä. (Kosteus- ja hometalkoot [www- sivut](http://www.kosteus-ja-hometalkoot.fi), 2012)

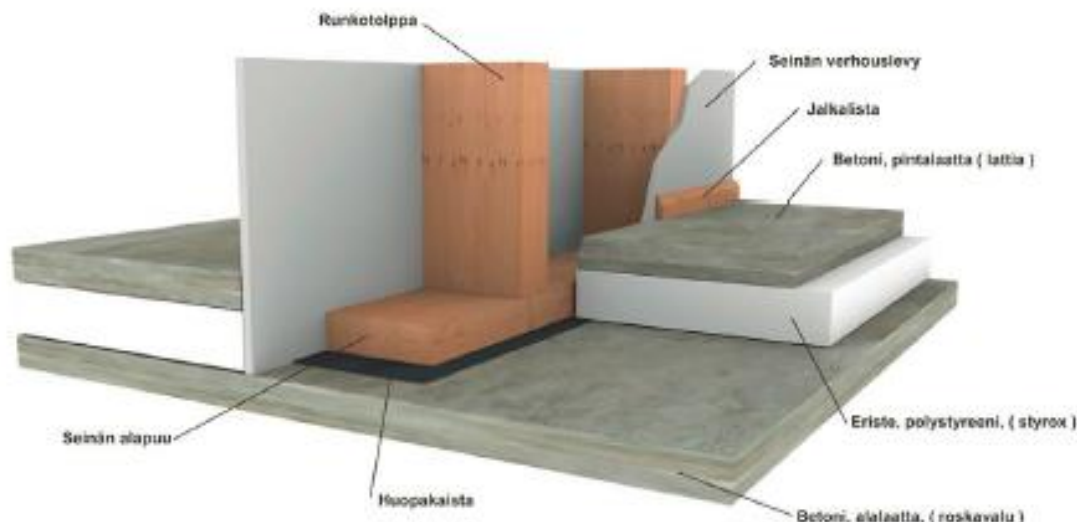
Kuva 23. Kaksoisbetonilaatta. Puurakenteinen väliseinä, joka alkaa maanvastaisen alapohjalaatan päältä. (Kosteus- ja home-talkoot www- sivut, 2012)

Kaksoisbetonilaatassa vaurioita voi aiheuttaa myös väliseinän eristeiden sisään asennettu alajuoksu. Suhteellinen kosteus voi nousta hyvin korkeaksi alajuoksun alalaidassa, koska alajuoksua vasten oleva betonilaatta on kylmempi kuin sen päällä olevat rakenteet. Tämä voi aiheuttaa veden tiivistymisen väliseinän alajuoksun alapintaan samalla vaurioittaen sitä. Kaksoisbetonilaatan kosteusvauriot ovatkin usein väliseinän alaosien puurakenteissa. (Rakennuksen kosteus- ja sisäilmatekninen kuntotutkimus 2016, 199-200)

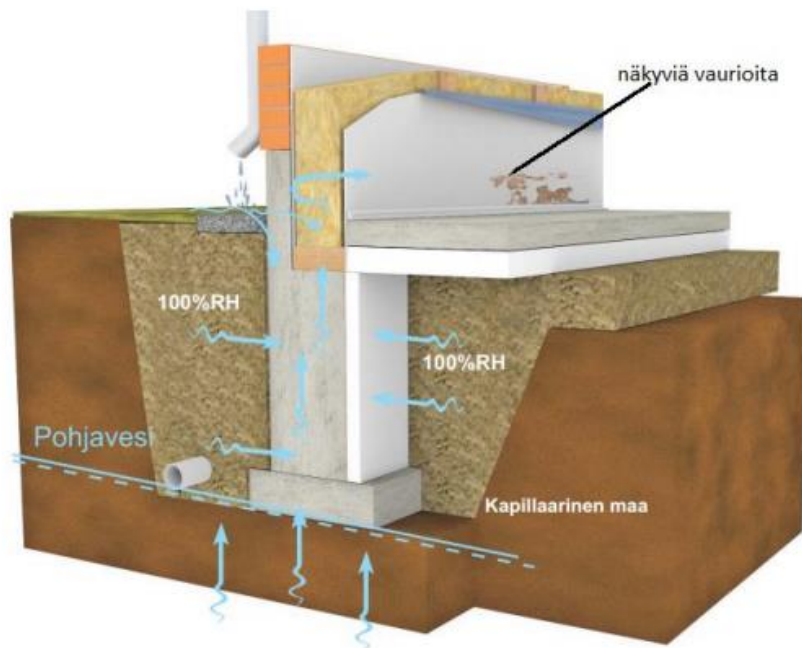
Kuva 24. Valesokkelirakenne. (Kosteus- ja homealkoot www- sivut, 2012)

Tyypillisin 1970-luvun perustus- ja alapohjarakennetyyppi on matalaperustus, jossa erityisen vaarallinen tilanne on maanvaraislaatoille perustettu rakennus, jossa sokkelikorkeus on hyvin matala. Tämän vuoksi maan päällä näkyvää sokkeliosaa kutsutaan ns. valesokkeliksi (kuva 24). Valesokkelirakenteessa rakennuksen ukopuolinen valumavesi, roiskevesi tai maaperän kosteus, voivat aiheuttaa kosteusvaurioriskin lattian ja seinien alaosien puurakenteille sekä lämmöneristeille kulkeutuessaan valesokkelin läpi rakenteen sisään. Myös julkisivuverhouksen taakse päässyt kosteus voi päästä kulkeutumaan valesokkelin väärälle puolelle jääden sinne. Valesokkelirakenne ei tuuletu, mikä luo otolliset olosuhteet kosteusvaurioiden kehittymiselle, koska kosteus ei pääse poistumaan rakenteesta. Valesokkelin sisäpuolelle päässyt kosteus vaurioittaa ulkoseinän eristeet sekä aluspuun ja ajan myötä kosteus aiheuttaa hyvin näkyviä vaurioita seinän alaosaan. (Rakennuksen kosteus- ja sisäilmatekninen kuntotutkimus 2016, 158)

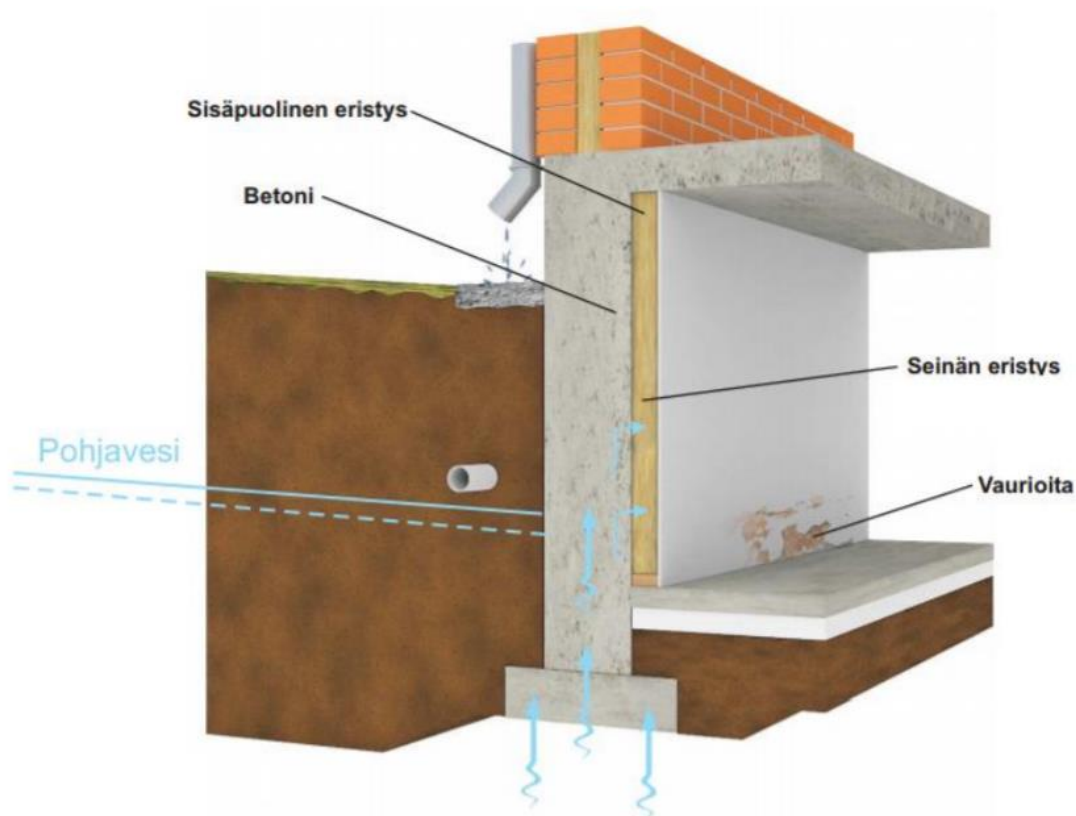
Kuva 25. Maanvastainen seinä, joka on eristetty sisäpuolelta. (Kosteus- ja hometalkoot www- sivut, 2012)

Tällainen vaurio havaitaan usein hajun perusteella, mutta joskus vauriot voivat olla myös näkyviä seinän pintavaurioita (kuva 25). Eristämättömässä seinässä kosteusvaurion tunnusmerkkejä ovat selvät kosteusläikät sekä betoni- ja maalipinnan hilseily.

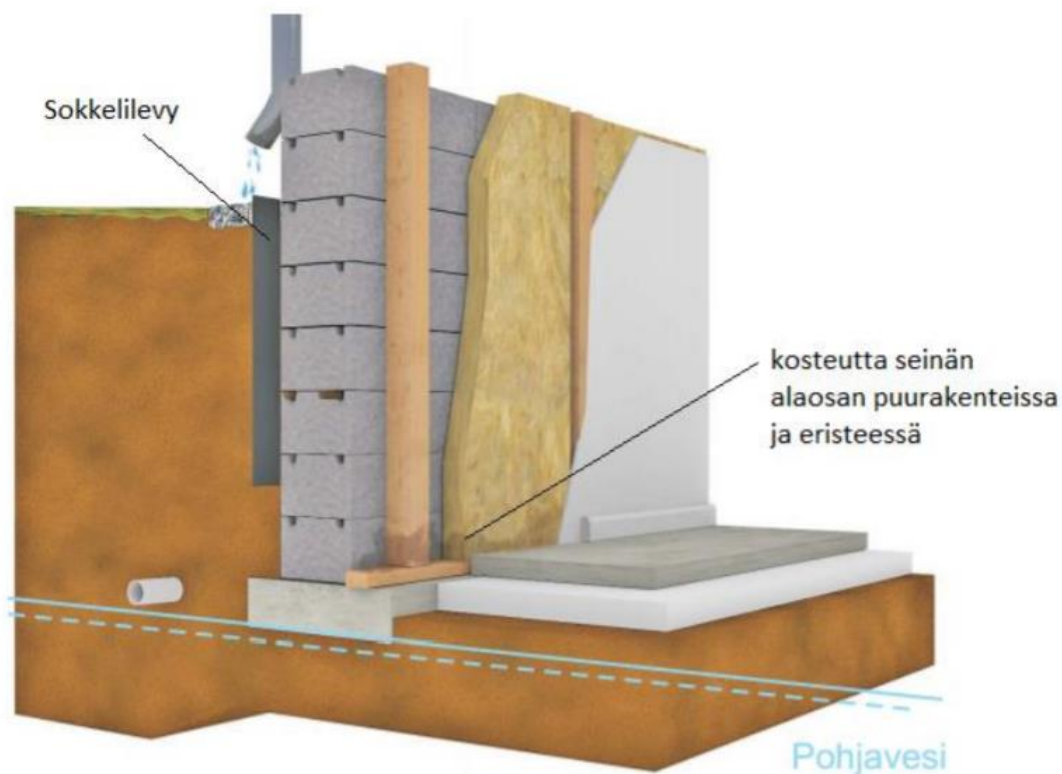
Kuva 26. Maanvastainen harkkoseinä, jossa on sisäpuolinen lämmöneristys. (Kosteus- ja homealkoot 2012)

Tämän seurauksena kosteus pääsee kulkeutumaan rakenteeseen ja sen läpi vaurioittaen sisäpuolella olevia lämmöneristeitä ja muita seinän rakenteita (kuva 26). Mikäli sokkelilevy on asennettu liian matalalle, voi sadevedestä ja sadevesiränneistä aiheutuva roiskevesi päästä seinärakenteeseen.
