# Hiilikuljettimen voitelujärjestelmän päivittäminen Martinlaakson voimalaitoksessa

Metropolia Ammattikorkeakoulu

Insinöörityö

21.11.2018

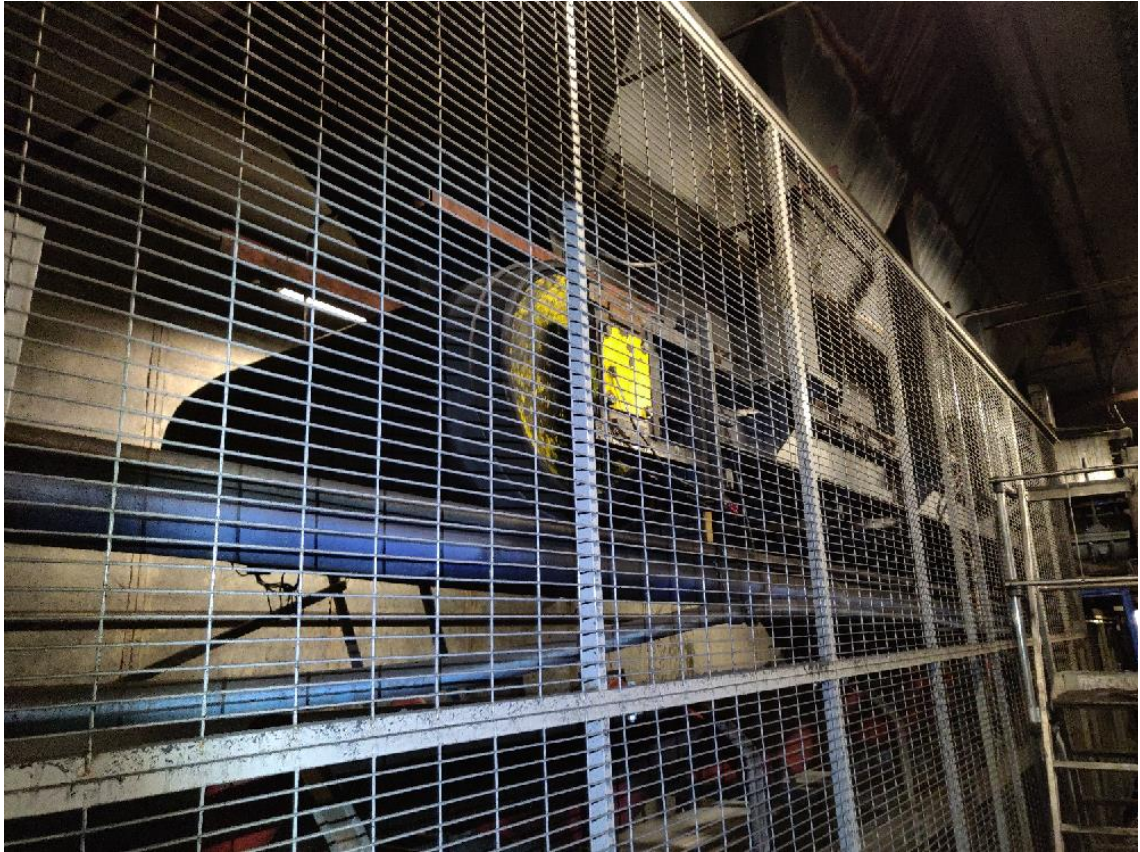
Kuva 6. Hihnasyötin 2PB11

Kuvan yläladassa nähdään hiilenpudotusaukko, josta hiili putoaa keltaisella merkitylle hihnasyöttimelle 2PB11. Kuvan alalaidassa vielä hihnakuljetin 2PB30, joka ottaa vastaan hiilet hihnasyöttimeltä. Hihnakuljettimen 2PB30 tehtävänä on kuljettaa hiili hihnan loppupäässä sijaitsevaan seulomoon. Hihnakuljettimen 2PB30 alkupäässä sijaitsevat myös hihnan kiristysrullat, joilla säädetään hihnalle oikea kireys hyvän käytettävyyden takaamiseksi.

Ensimmäinen osa kuljetinta hiilenpudotusaukon jälkeen on hihnasyötin 2PB11. Hihnasyöttimen tehtävänä on siirtää hiili pudotusaukolta eteenpäin suuremmalle kuljettimelle. Kuvassa 6 nähdään hiilenpudotusaukon läheisyydessä sijaitsevat laitteet.

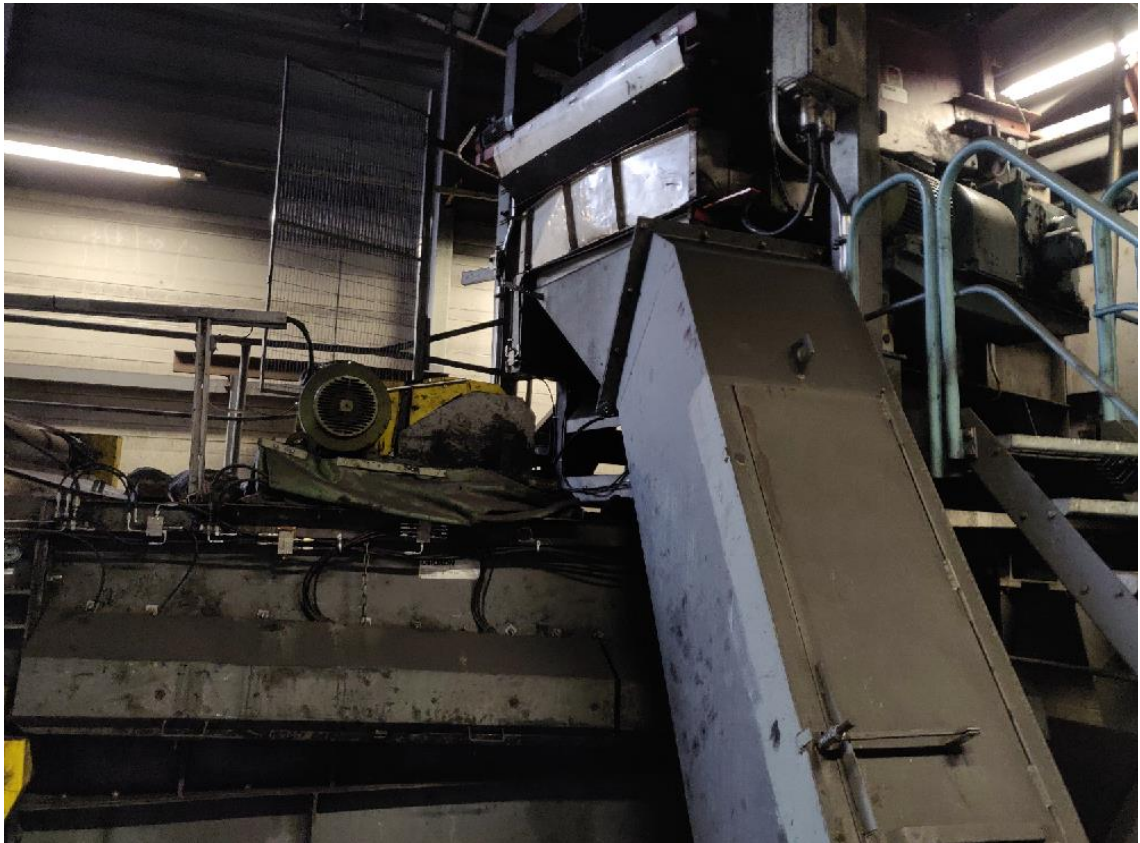
Kuva 7. Seulomon riippusähkömagneetti 2PB31 ja rullaseulamurskain 2PB60.

Kuvan oikeassa ylä laidassa nähdään riippusähkömagneetti, josta lähtee poistokanava metallijätteille. Riippusähkömagneetin alapuolella on suurempana kokonaisuutena rulla-seulamurskain.

Ensimmäisen hihnakuljettimen jälkeen hiili saapuu seulomoon, jossa se kulkee hihnaa pitkin riippusähkömagneetin 2PB31 lävitse. Riippusähkömagneetti pyrkii erittelemään hiilen seasta suurimmat sinne kuulumattomat metallipitoiset materiaalit. Erittelyn jälkeen hiili kulkee rullaseulamurskain 2PB60:lle. Rullaseulamurskaimessa hiili murskataan sopivan kokoisiksi paloiksi siiloon kuljetusta varten ja eritellään vielä sinne kuulumattomat muut maa-ainekset, kuten suuret kivet. Kuvassa 7 on esitetty seulomon laitteisto.

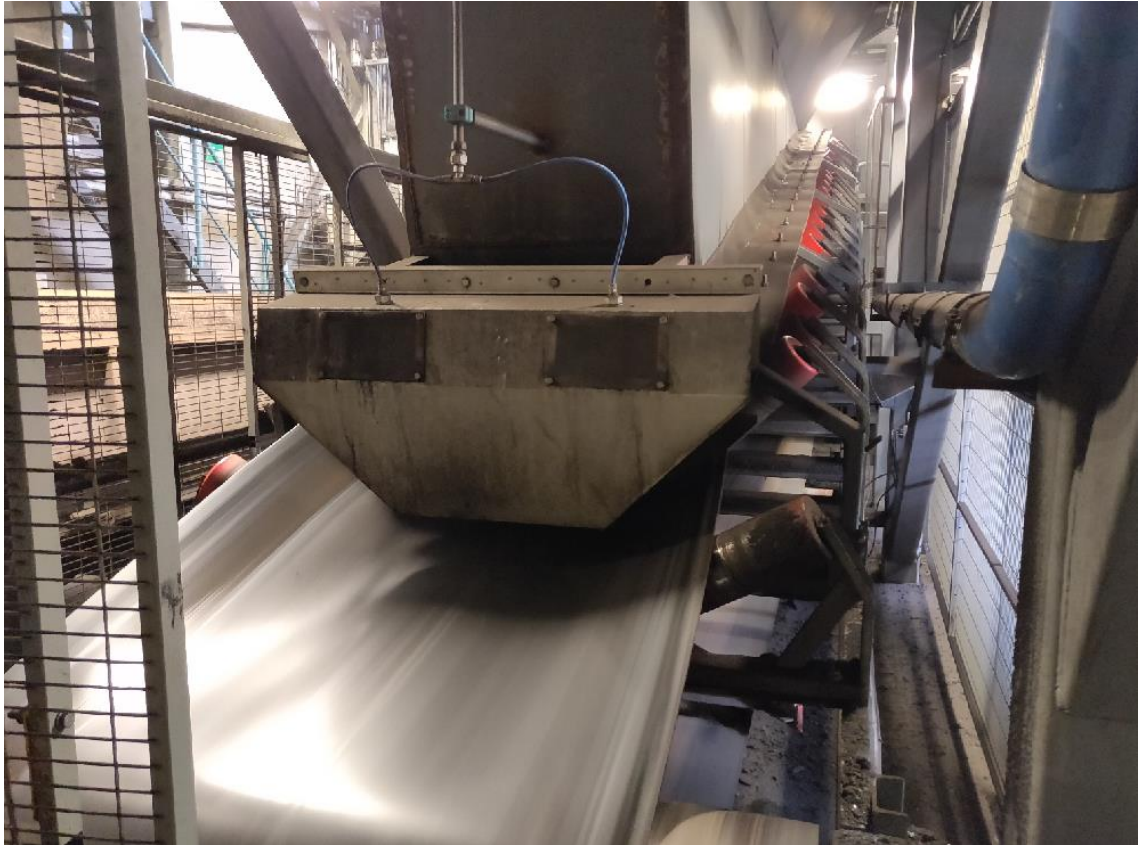
Kuva 8. Hihnakuuljetin 2PB70

Hiilen kuljettua seulomon lävitse, se päättyy pudotussuppilon kautta hihnakujiin 2PB70:lle, jonka alkupäässä sijaitsee myös hihnan kiristysrullat. Hihnakujiin 2PB70:n alkupää ja kiristysrullat on esitetty kuvassa 8.

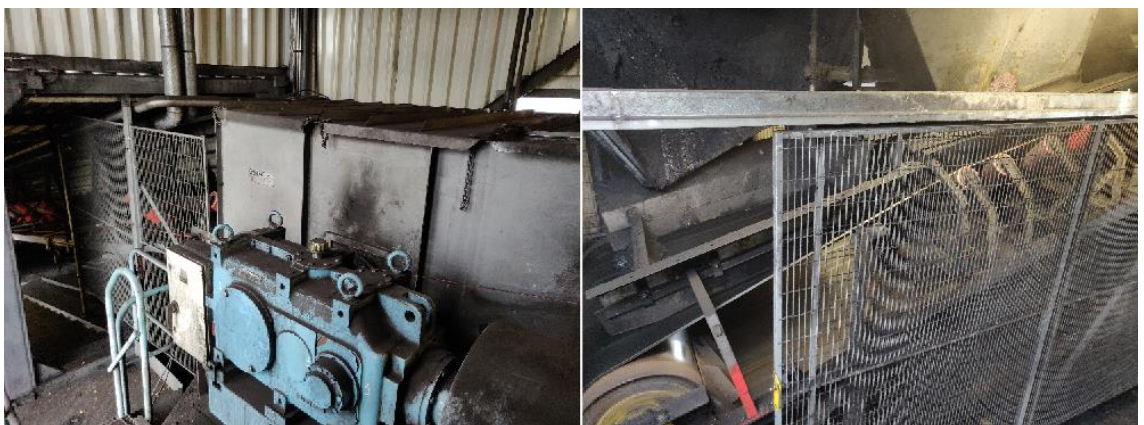
Kuva 9. Risteysaseman laitteisto

Kuvassa vasemmalla hihnakuljetin 2PB70:n loppupää ja oikealla hihnakuljetin 2PB90:n alkupää. Risteysasemalla hihnakuljetin 2PB70:n tuoma hiili kulkee pudotussuppilolle, josta se tippuu viimeiselle pitkälle hihnakuljettimelle 2PB90:lle. Hihnakuljetin 2PB90:n tehtävänä on kuljettaa hiili risteysasemalta hiilisiilojen yläpuolella sijaitsevalle hiilivintille, jossa viimeiset kuljettimet sijaitsevat.

Hihnakuuljetin 2PB70:n tehtävänä on siirtää hiili hiilikentällä sijaitsevasta seulomosta tien yli voimalaitosalueelle ja siellä kuljettimen suuntaa kääntävälle risteysasemalle. Kuvassa 9 on esitetty risteysaseman laitteistoa.

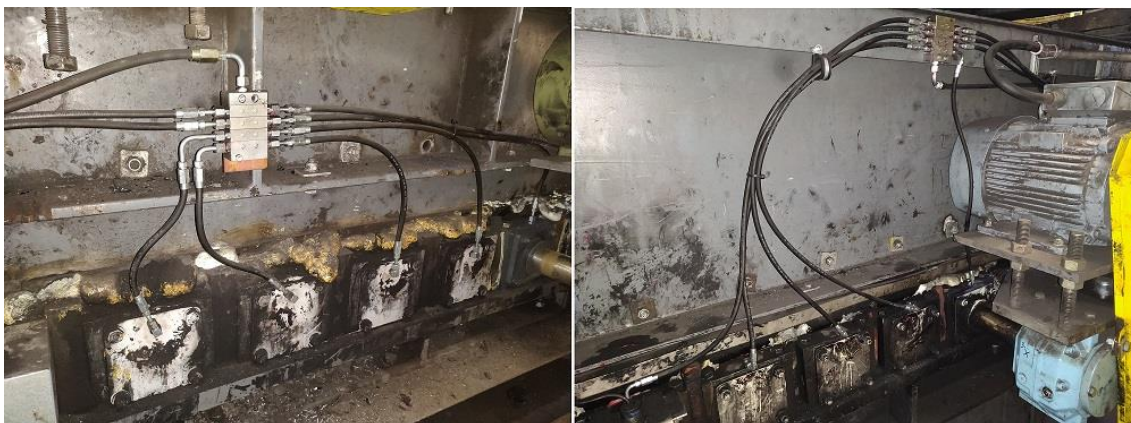
Kuva 18. 2PB60:lle asennettuja progressiivisia jakajia

Asennukset aloitettiin kokoamalla progressiiviset jakajat ja asentamalla niihin lähdöt korkeapaineletkuja varten. Jakajien valmistuttua asennuskohteet oli puhdistettava tarkasti liasta, jotta jakajien ja voitelulinjojen puhtaus pystyttiin varmistamaan, sillä pieninkin hiilipöly tai lika saattaa tukkia voitelulinjat. Kun puhtaus oli varmistettu, oli jakajille löydettävä hyvät asennussijainnit säännöllisiä voitelukierroksia ajatellen. Jakajat kiinnitettiin ruuvein laitteiden kiinteisiin rakenteisiin, siten että ne eivät häiritse laitteiden toimintaa ja niiden mahdollisten huoltojen suorittamista. Jakajien ollessa paikallaan ne liitettiin korkeapaineletkua käyttäen voitelukohteisiin. Kuvassa 18 nähdään 2PB60:lle asennettuja progressiivisia jakajia.

Asennuksen jälkeen kaikki jakajat ja korkeapaineletkut tuli vielä esitäyttää voiteluaineella, tässä tapauksessa Mobil Mobilith SHC 100 -voitelurasvalla. Esitäyttö on tärkeää, sillä se varmistaa, että voitelukohteisiin kulkeutuu ensimmäisestä voitelukerrasta lähtien haluttu määrä voiteluainetta.
