VESIVOIMAKONEEN HIILIHARJOJEN VALINTA JA NII-
DEN KESTOON VAIKUTTAVAT TEKIJÄT

Opinnäytetyö
Tekniikka ja liikenne
Kone- ja tuotantotekniikka
Insinööri (AMK)

2018

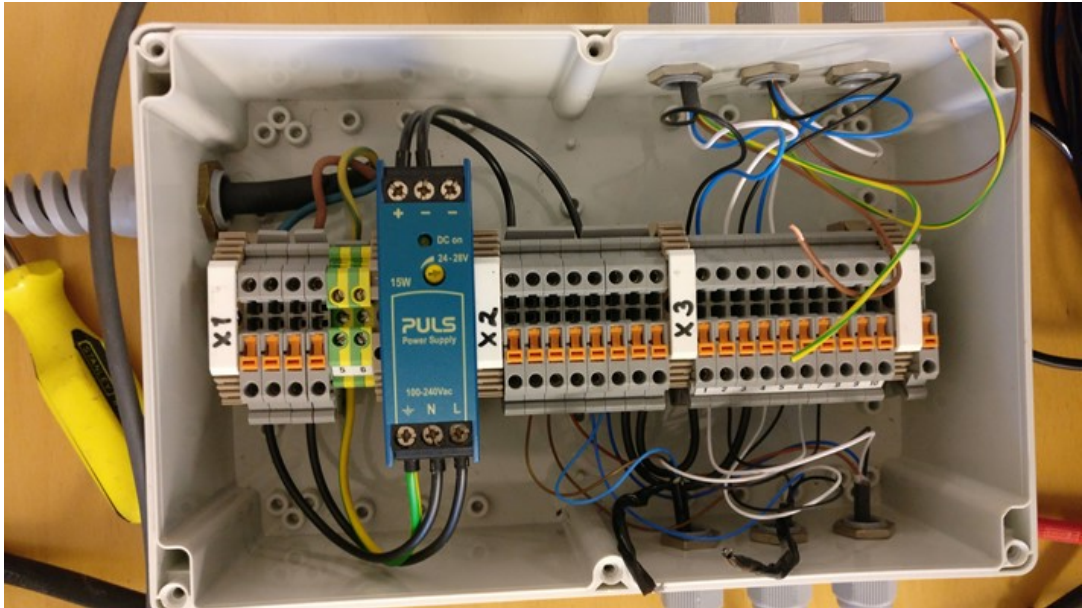
Riviliittimet ja johdot, joiden perusteella yllä oleva kuvio 5 on tehty, näkyvät todellisessa mittausjärjestelmässä kuvassa 1.

Kuva 1. Riviliittimet.

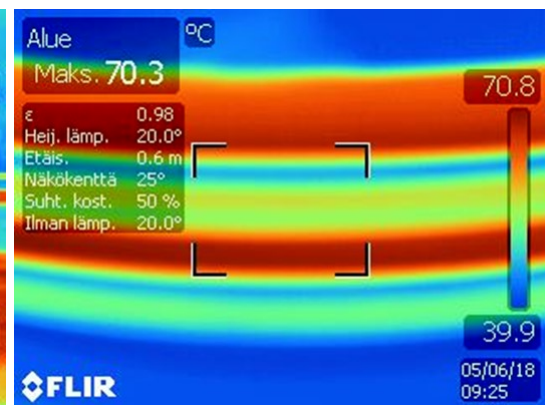
Kuvissa 3-5 on esitetty lämpökameralla otettuja kuvia voimalaitoksilta ja generaattoreiden liukurenkaista. Kuvien mukaan Ossauskoskella liukurenkaiden lämpötila on luokkaa 70 °C ja Valajaskoskella luokkaa 60 °C.

Kuva 3. Ossauskosken koneet.

Kuva 4. Ossauskosken liukurenkaat.

Kuva 5. Valajaskosken liukurenkaat.

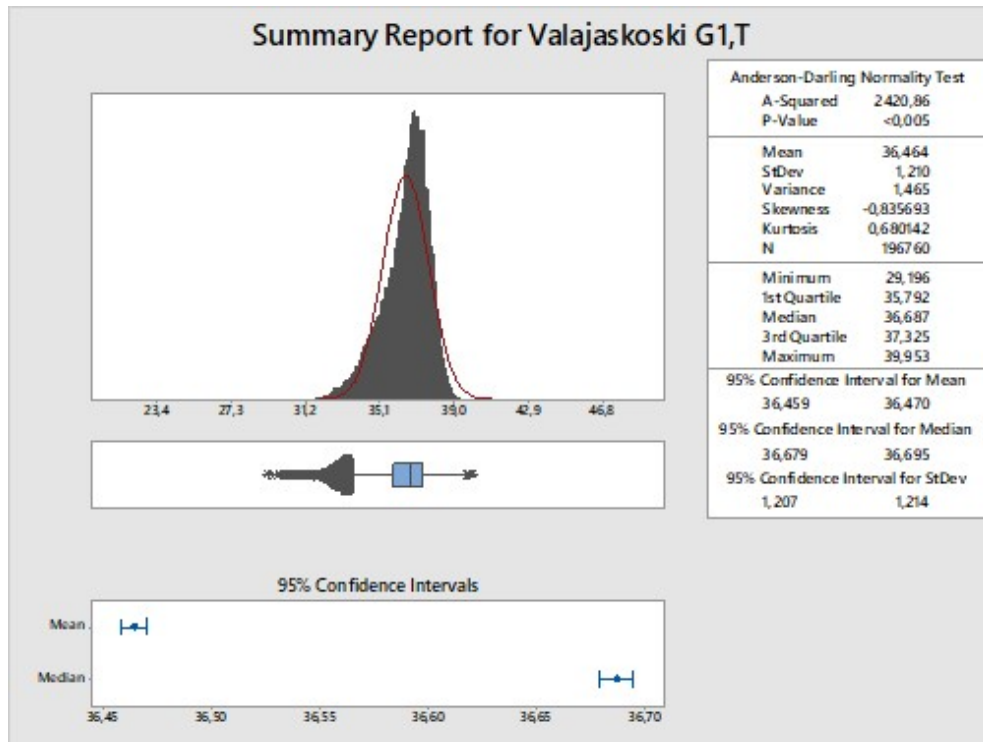
Kuvioissa 9 ja 10 on esitetty Mlnitab®17-ohjelmistolla Valajaskosken lämpötilatiedoista lasketut tilastolliset tunnusluvut. Kuvioiden mukaan lämpötilojen keskiarvot ovat lähes samat molemmilla generaattoreilla. Lämpötilan hajonta on 2. generaattorilla 3.6 –kertainen suurempi kuin 1. generaattorilla. Tämä johtuu siitä, että 2. generaattori oli pysähdyksissä mittauskampanjan alussa, jolloin lämpötila on ollut 20 - 25 °C välissä jonkin aikaa.

Kuvio 9. Valajaskosken 1. generaattorin lämpötilamittausten tilastolliset tunnusluvut.

Kuvio 10. Valajaskosken 2. generaattorin lämpötilamittausten tilastolliset tunnusluvut.

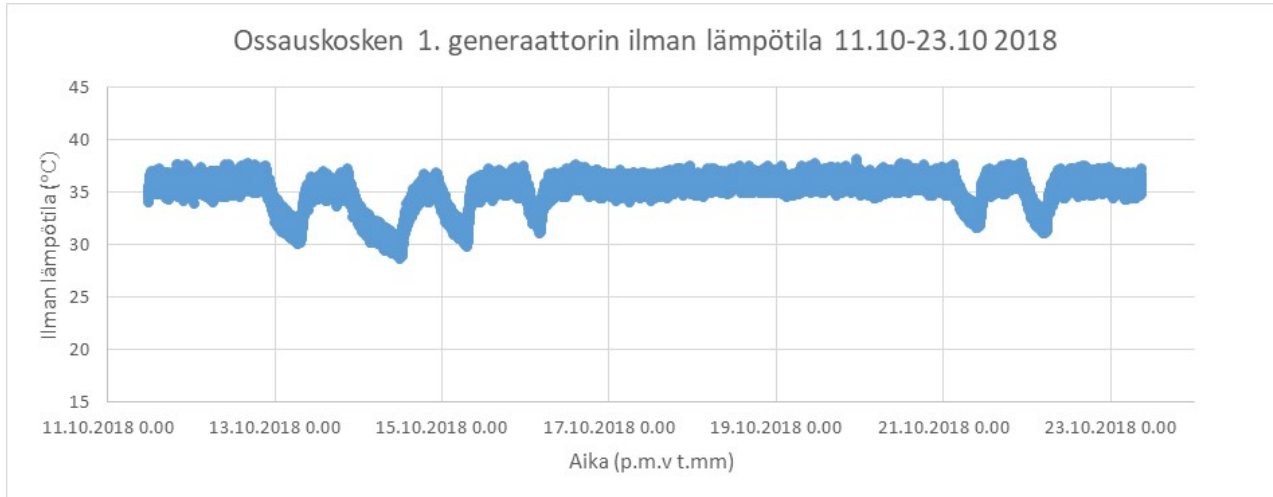
Kuvioissa 11 ja 12 nähdään Ossauskosken kahden generaattorin liukurenkaiden ja hiiliharjojen ympäristöstä HMP110 antureilla mitatut lämpötilat. Kuvioiden mukaan lämpötilojen vaihtelu on vähäistä.

Kuvio 11. Ossauskosken 1. generaattorin lämpötilat hiiliharjojen ja liukurenkaiden ympäristössä 11.10.2018 – 23.10.2018.

Kuvio 12. Ossauskosken 2. generaattorin lämpötilat hiiliharjojen ja liukurenkaiden ympäristössä 11.10.2018 - 23.10.2018.

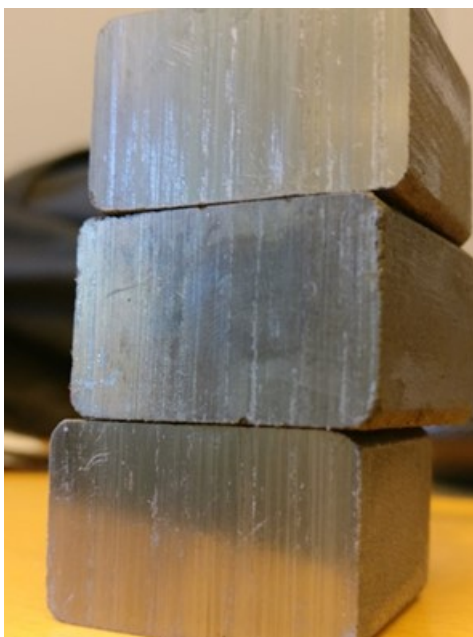
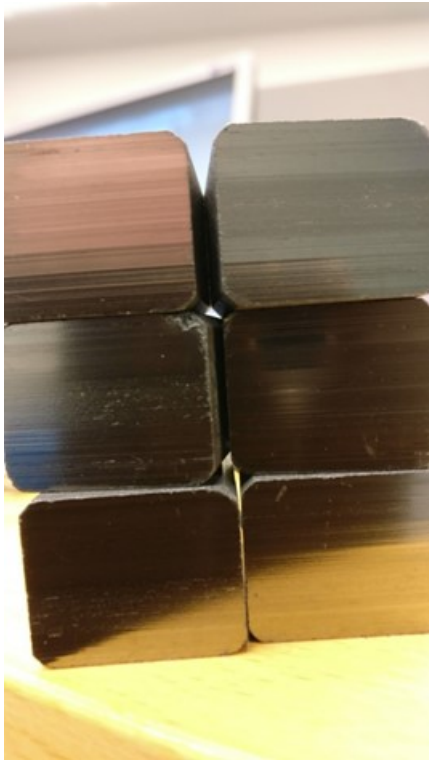
Verrataan kuvioden 25 ja 26 kulumisjälkiä Valajaskosken ja Ossauskosken voimaloiden käytettyihin hiiliharjoihin ja niiden kosketuspintoihin, jotka on esitetty kuvissa 9 ja 10. Kaikissa Valajaskosken hiiliharjoissa on havaittavissa kuvioden 25 ja 26 S7 tai S9 hairlining-oiretta, joka voi johtua liian alhaisesta virtatiheydestä, pölystä, oljystä tai liian alhaisesta jousipaineesta. Ossauskosken hiiliharjoissa kyseistä jälkeä ei näy.

Kuva 9. Valajaskosken käytettyjä hiiliharjoja.

Kuva 10. Ossauskosken käytettyjä hiiliharjoja.

Jousipaineita ei saatu mitattua, joten jousipaine on mahdollinen syy Valajaskosken hiiliharjojen pintojen jäljille. On kuitenkin epätodennäköistä, että jousipaine olisi Valajaskoskella liian alhainen, koska se näkyisi myös kipinöintinä, ja kipinöintiä ei ole havaittu yhdessäkään koneessa.

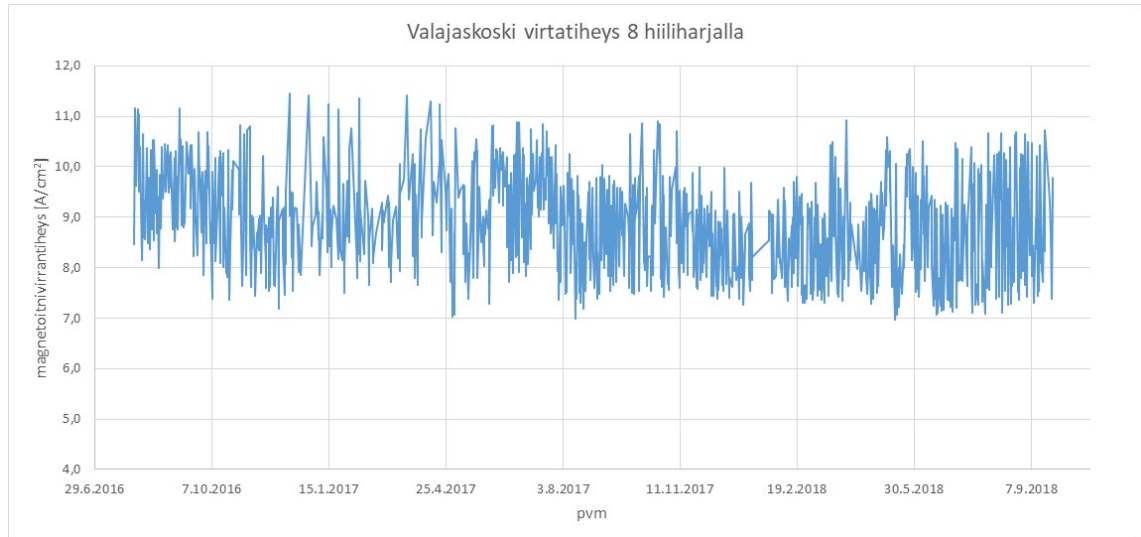
Kuviossa 30 on esitetty Valajaskosken 1. generaattorin virtatiheys laskettuna kahden menneen vuoden ajalle kahdeksalla hiiliharjalla. Kahdeksalla hiiliharjalla Valajaskosken virtatiheys olisi siis yleisesti ottaen paremmalla alueella kuin kymmenellä hiiliharjalla. Valajaskoskella on kuitenkin käytössä RE80 hiiliharja, jonka spesifikaation mukaan sen virtatiheyden suositeltu yläraja olisi 10 A/cm^2 (Pantrac n.d., 33-34). Kahdeksan hiiliharjaa liukurengasta kohti saattaisi siis johtaa liian korkeaan virtatiheyteen nykyisillä hiiliharjoilla. Kymmenen hiiliharjaa olisi siis RE80 hiiliharjan spesifikaation mukaan parempi määrä.

Kuvio 30. Valajaskosken virtatiheys kahdeksalla hiiliharjalla.

Tulosten perusteella suositellaan, että Valajaskosken 1. ja 2. generaattoreilta yri-
tettäisiin vähentää hiiliharjoja 24 hiiliharjasta 20 hiiliharjaan, eli 10 hiiliharjaan per
liukurengas.
