HÖYLÄÄMÖN KÄYNNINSEURANNAN ANALYSOINTI

PYHÄNNÄN RAKENNUSTUOTE OY

Opinnäytetyö

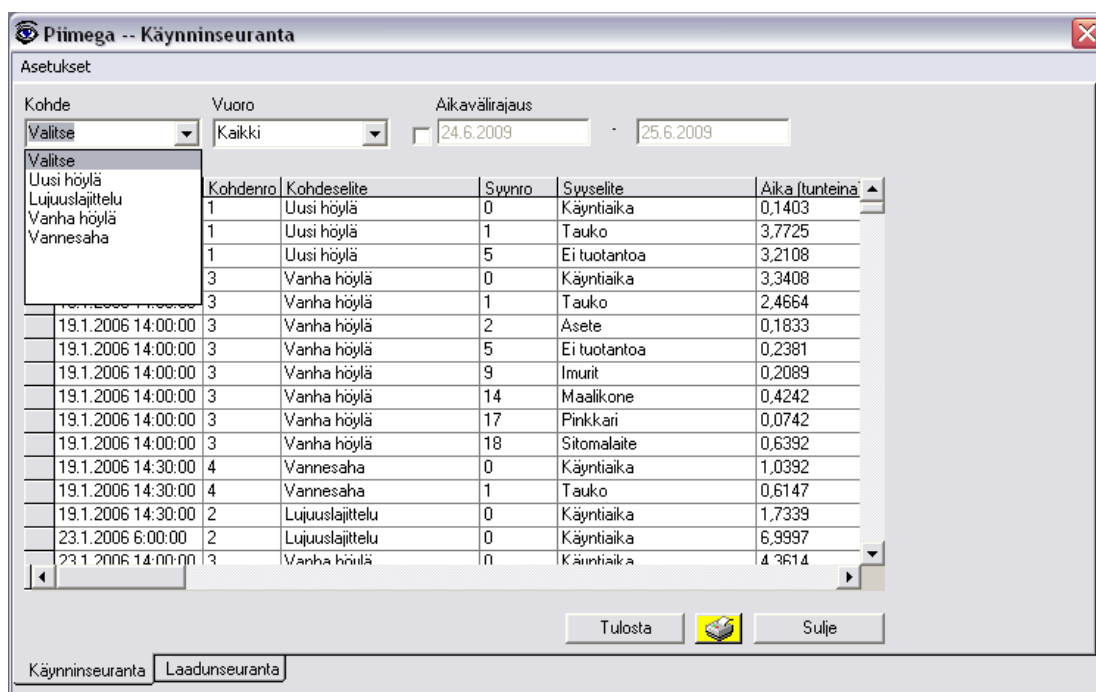
KUVIO 5. Kohteen valitseminen

Käynninseurantajärjestelmästä pystytään keräämään tietoja erikseen jokaiselta linjastolta. Kuten kuvioista 5 kohteen valitseminen voi havaita, jokaiselle linjastolle on merkitty oma kohdenumeronsa ja linjastot eritellään järjestelmässä niiden avulla. Uuden höylälinjan kohdenumero on 1, lujuslajittelulinjaston 2, vanhan höylälinjaston 3 ja vannesahalinjaston 4. Linjastojen käyntiaikoja ja selitteitä pystytään tarkkailemaan myös linjastokohtaisesti. Kun *Kohde* –alasettovalikko vedetään alas, tulevat esiin linjastojen nimet, kohteen valitsemalla saadaan tulostaulukot valitulta linjastolta niiden asennuksesta tähänhetkiseen päivään asti. Jos vedetään alas alasettovalikko *Vuoro* saadaan eriteltynä tapahtumat eri vuoroissa kuten kuviossa 5. Valikossa on eriteltynä vuorot aamu, ilta ja yö. Jos valitsee vaihtoehdon *kaikki*, tulevat esiin kaikissa vuorojen tapahtumat.

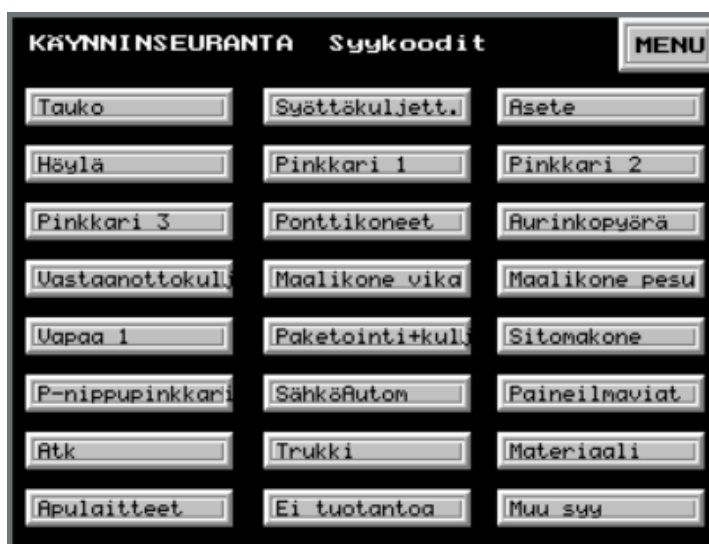
KUVIO 21. Uuden höylälinjaston uusittu käynninseurantapaneeli

Uudelle höylälinjastolle paneeli muokattiin siten, että jokaisella syyllä on oma näppäimensä, kuten kuviossa 21. Syyt laitettiin myös kulkemaan paneelissa loogisessa järjestyksessä, jotta häiriötä kuitatessa on helppo löytää kuittaukseen tarvittava syypainike.

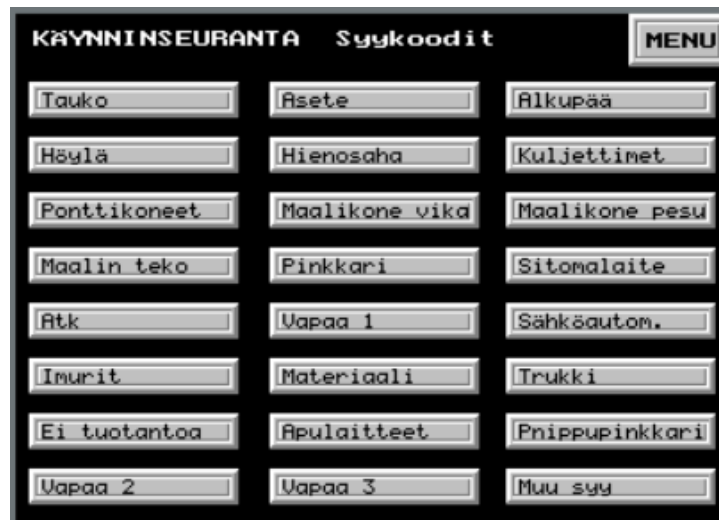
KUVIO 24. Vanhan höylälinjaston uusittu käynninseurantapaneeli

Vanhalla höylälinjastolla vanhan paneelin syyvalikon olivat päivittämättä, ja vanha systeemi ei ollut toimiva. Muutoksien jälkeen valikko muutettiin kuvion 24 kaltaiseksi, eli samanlaiseksi kuin uudella höylällä, ja jokaiselle syyille laitettiin oma kuittausnäppäimensä. Myös häiriöiden syyt järjestettiin valikkoon siten, että ne kulkevat loogisessa järjestyksessä linjaston käyttöön nähden.

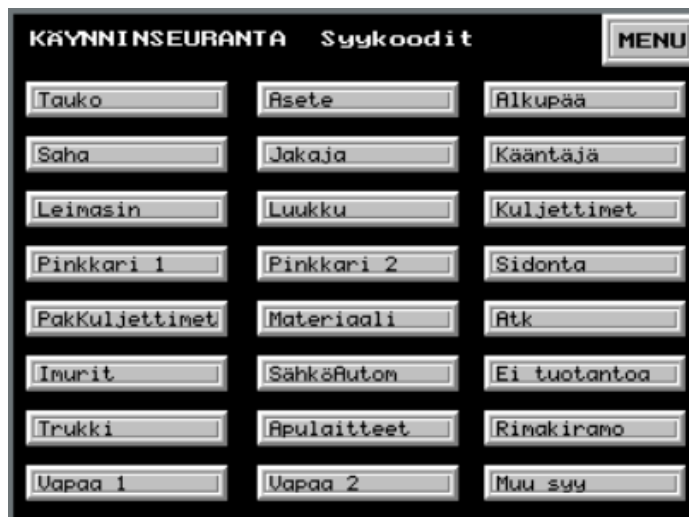
KUVIO 27. Vannesahalinjaston uusittu käynninseurantapaneeli

Vannesahalinjastolla muutoksia tehtiin pääosin valikkonäkymän suhteen ja valikko muutettiin kuvion 27 kaltaiseksi. Myös vannesahalinjaston osalta syyselitteen päivitettiin ja laitettiin ja laitettiin loogisempaan järjestykseen. Myös vannesahan valikko muutettiin samanlaiseksi kuin muilla linjastoilla, ja jokaista syytä vastaa oma näppäin. Vannesahalinjastolla muutettiin myös häiriön päällemenoaikaa pidemmäksi.

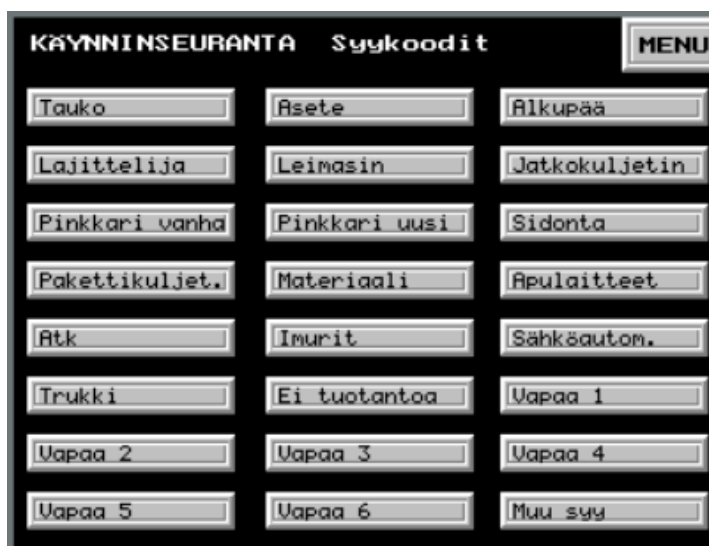
KUVIO 30. Lujuuslajittelulinjaston uusittu käynninseurantapaneeli

Lujuuslajittelulinjaston osalta muutokset koskivat lähinnä syyselitevalikon päivittämistä ja sen muokkaamista kuvion 30 kaltaiseksi, eli lähes samanlaiseksi kuin muilla linjastoilla. Häiriöiden syyt laitettiin loogiseen järjestykseen ja muokattiin siten, että jokaiselle syyllle löytyisi oma selitteensä.
