Sisäilman laatutekijät ja niiden todentaminen

Joel Tikkinen
Opinnäytetyö
Kevät 2019
Rakennustekniikan tutkinto-ohjelma
Oulun ammattikorkeakoulu

Author: Joel Tikkinen
Title of thesis: Quality Factors of Indoor Air and Verification
Supervisor: Kimmo Illikainen
Term and year when the thesis was submitted: Spring 2019
Pages: 93 + 4 appendices

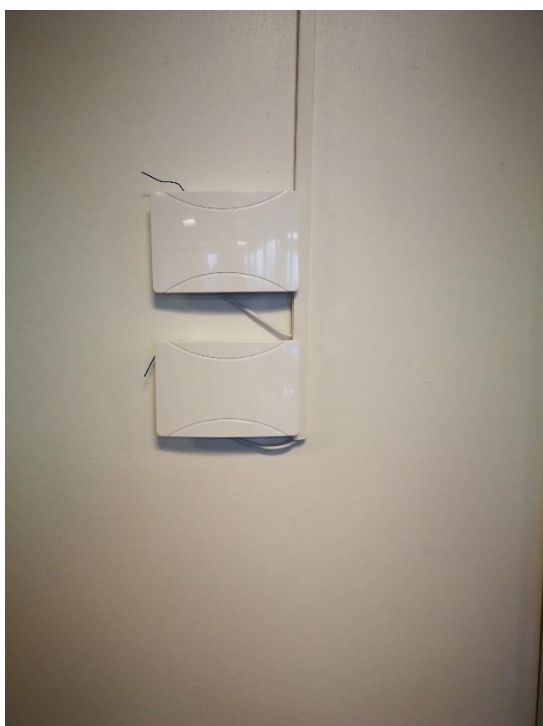
KUVA 22. Toinen antureista todensi partikkeleita ja toinen lämpötilaa, VOC-päästöjä, suhteellista kosteutta sekä hiilidioksidipitoisuutta

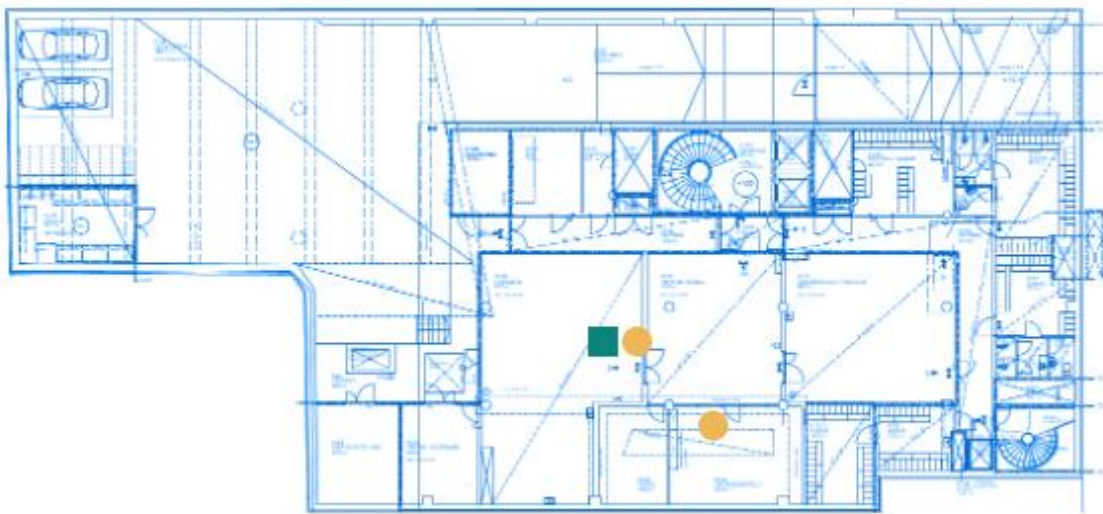
KUVA 23. Keltainen pallo kuvastaa laatutekijöitä todentavaa anturia ja vihreä neliö kuvastaa puolestaan tukiasemaa

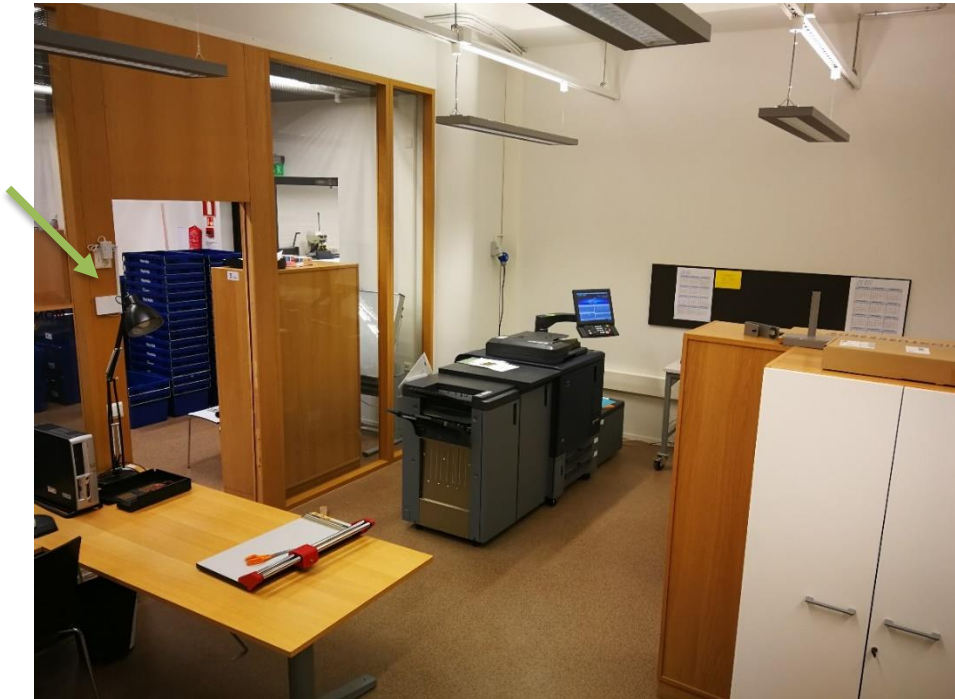
Kellarissa oli paljon erilaisia tulostimia ynnä muita laitteita ja papereita. Näistä syistä siellä täytyi olla ilmankostutin. (Kuva 24; 25.)

KUVA 24. Laatutekijöitä todentava anturi sijaitsi työhuoneessa seinään kiinnitettynä

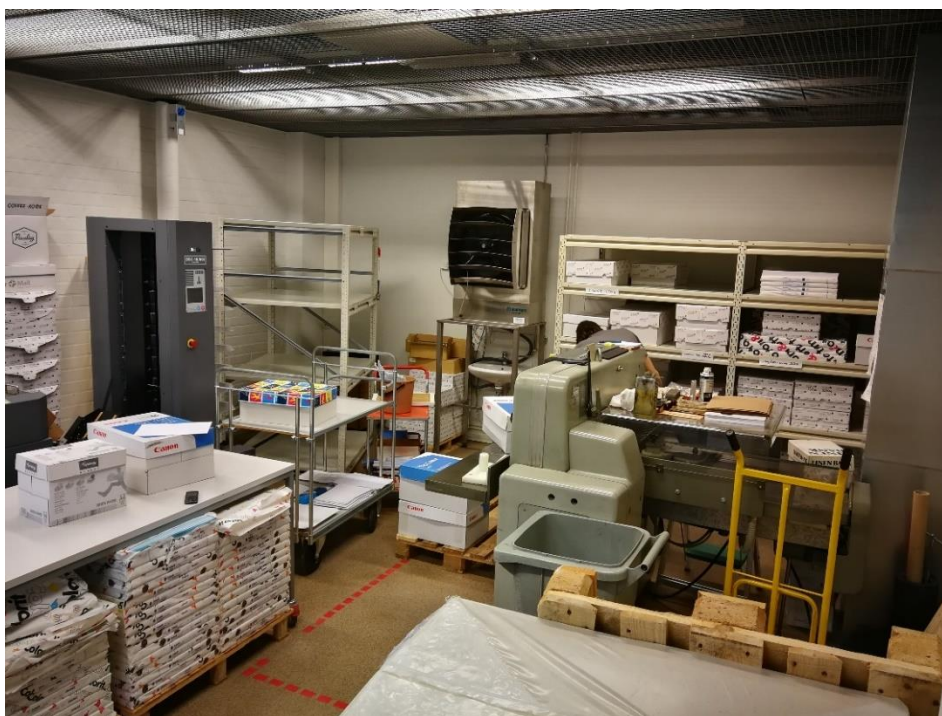
KUVA 25. Tilasta löytyi ilmankostutin, joka pitää sisäilmankosteuden yli 30 prosentissa

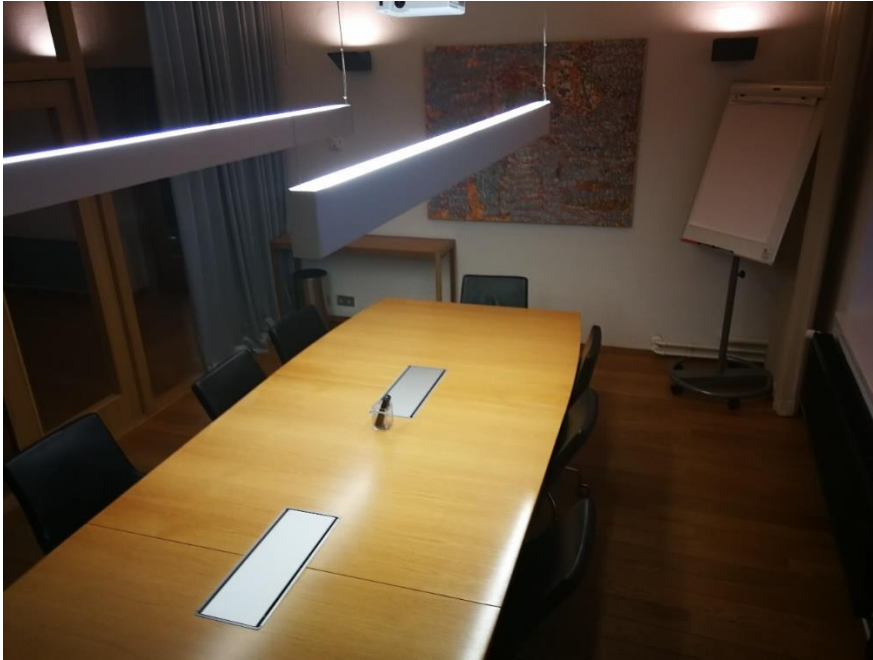
Toinen laatutekijöitä todentava anturi asennettiin puolestaan neuvottelutilaan.
(Kuva 27.)

KUVA 27. Ensimmäisen kerroksen anturi asennettiin neuvotteluhuoneeseen

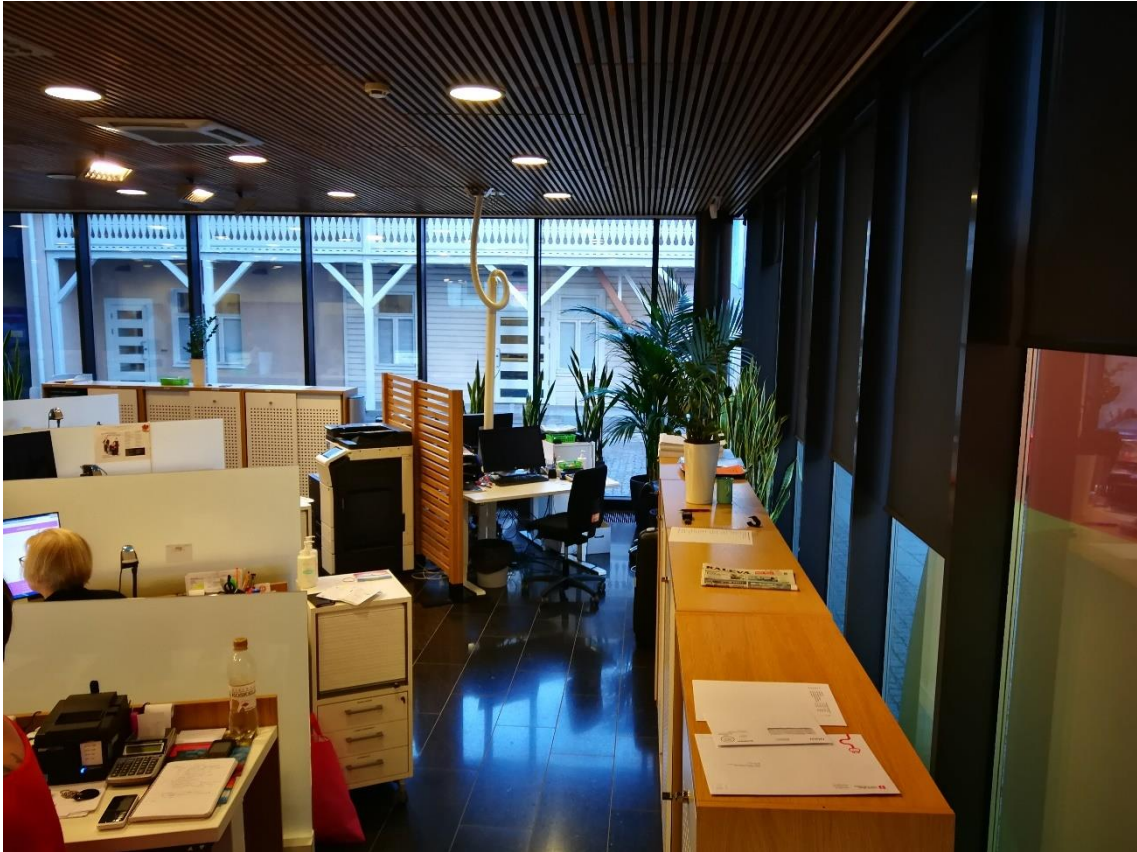
Lisäksi partikkeleita mittaava anturi asennettiin myös aulaan, jossa käyttäjät työskentelevät lähellä ulko-ovea. Ulko-oven jatkuva avautuminen aiheuttaa lämpötilan laskua ja vedon tunnetta. (Kuva 28.)

KUVA 28. Näkymä aulasta laatutekijöitä sekä partikkeleita todentavien antureiden edestä

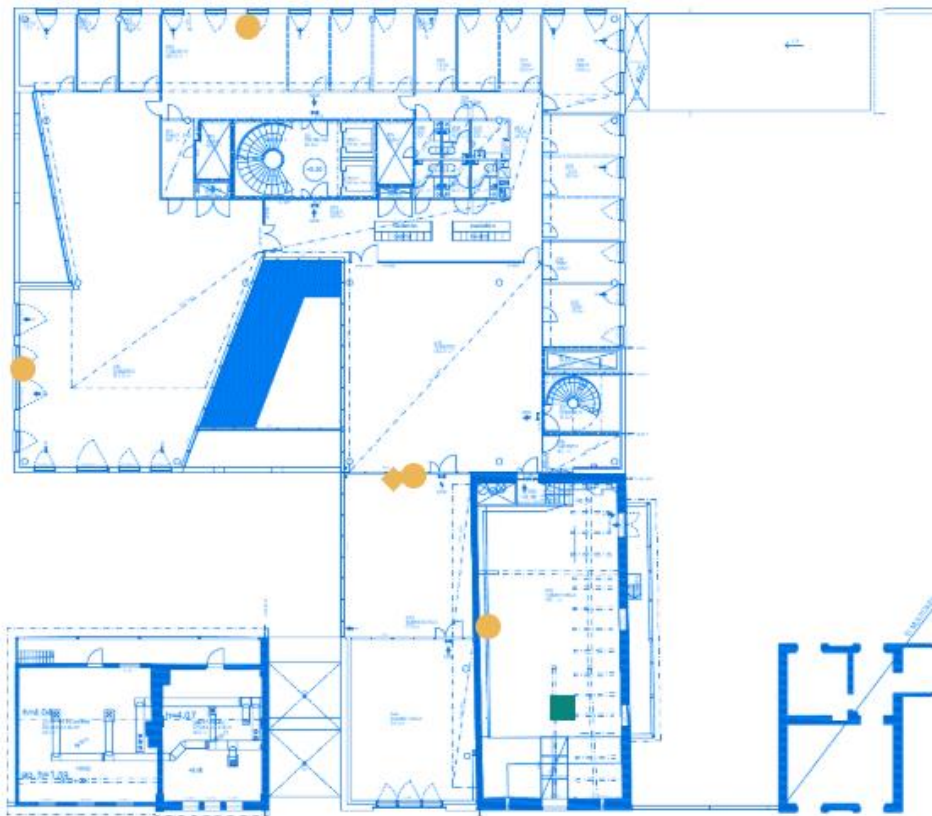
Toisessa kerroksessa oli paljon kokoustiloja sekä isoja avotoimistotiloja. Sinne asennettiin neljä laatutekijöitä todentavaa anturia, yksi partikkeleita todentava anturi sekä tukiasema. (Kuva 29.)

KUVA 29. Keltainen pallo kuvastaa anturia, keltainen neljäkäs partikkeleita mittaavaa anturia sekä vihreä neliö tukiasemaa

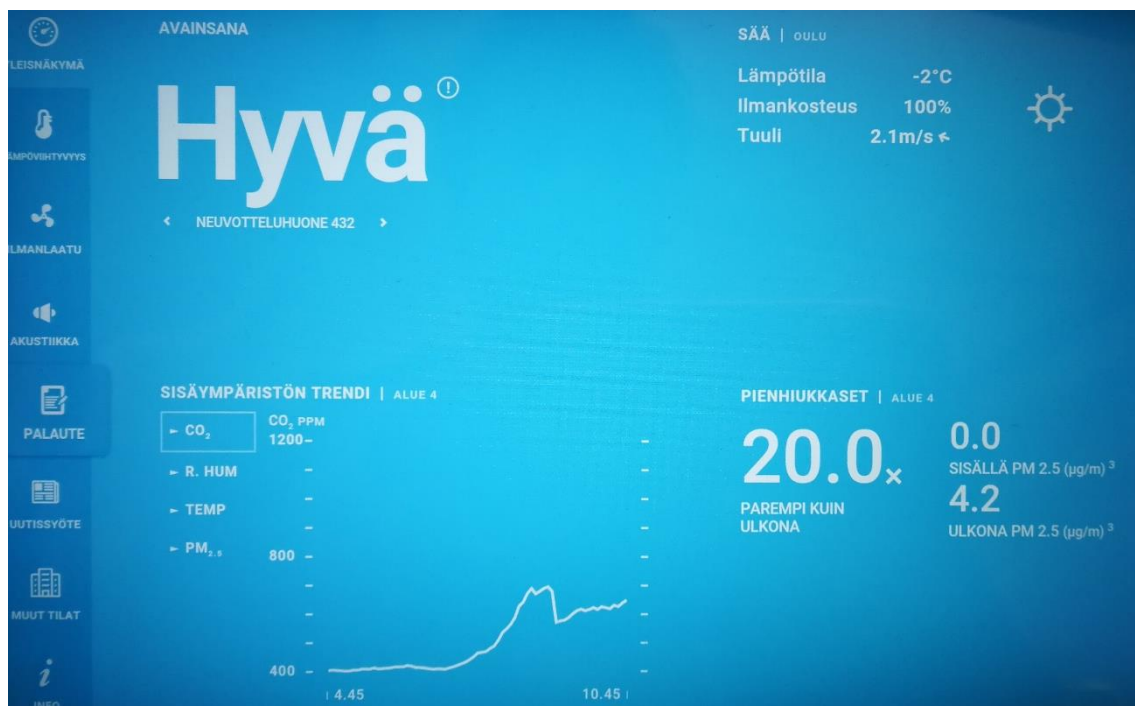
Yleisnäkymä-välilehdellä käyttäjä pystyi katsomaan ”Sisäympäristön trendi” -kohdalta kaikkien kerroksien tilojen hiilidioksidipäästöt, suhteellisen ilmankosteuden, lämpötilan sekä partikkeleiden määrän. Lisäksi sisäilman partikkeleiden määrää oli verrattu ulkona olevien partikkeleiden määrään. Lisätietona oli annettu ulkona vallitsevan sään tiedot. (Kuva 34.)

KUVA 34. Yleisnäkymä on käyttäjälle hyvin selkeä ja helppolukuinen

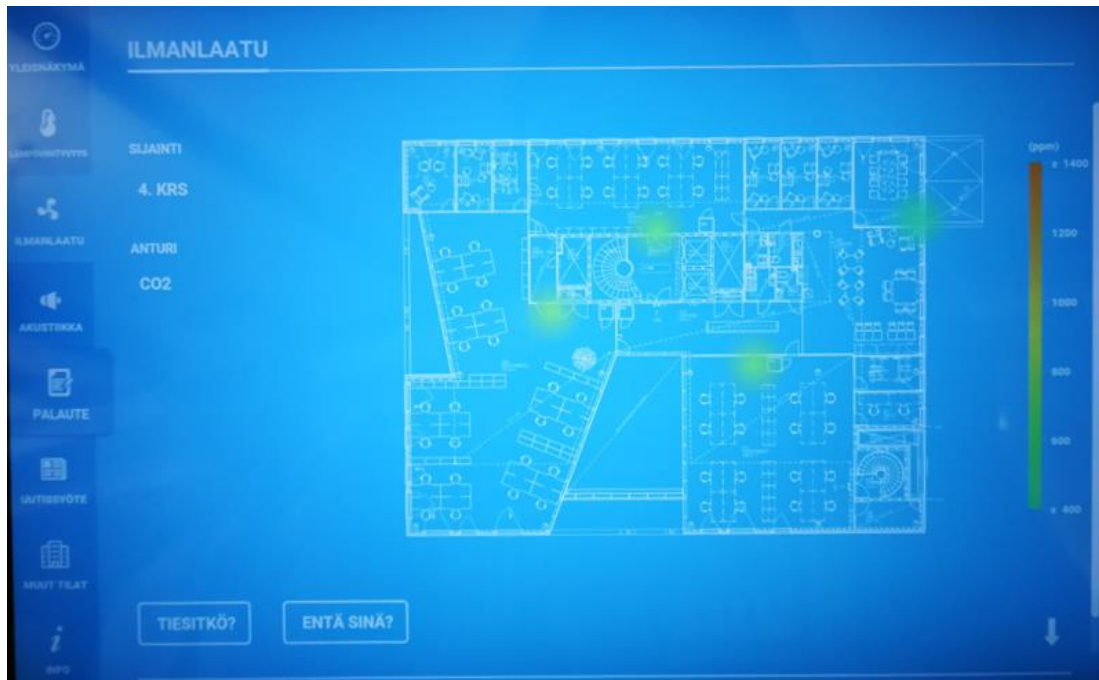
Ilmanlaatu-välilehdellä näkyi jokaisen kerroksen pohjapiirustukset ja tilojen hiilidioksidia todentavien antureiden sijainnit tässä tapauksessa vihreällä merkillä. Pohjapiirustuksen oikealla puolella oli myös hiilidioksidipitoisuuksille asteikko, jonka mukaan merkin väri vaihtui. Yksikkö hiilidioksidipitoisuudelle oli ppm. Kohteen sisäilmastoluokka oli S2 eli enimmäisarvo sai olla noin 900 ppm. (Kuva 38.)

KUVA 38. Vihreä väri kertoo, että ilmanlaatu oli kuvanottohetkellä hyvä

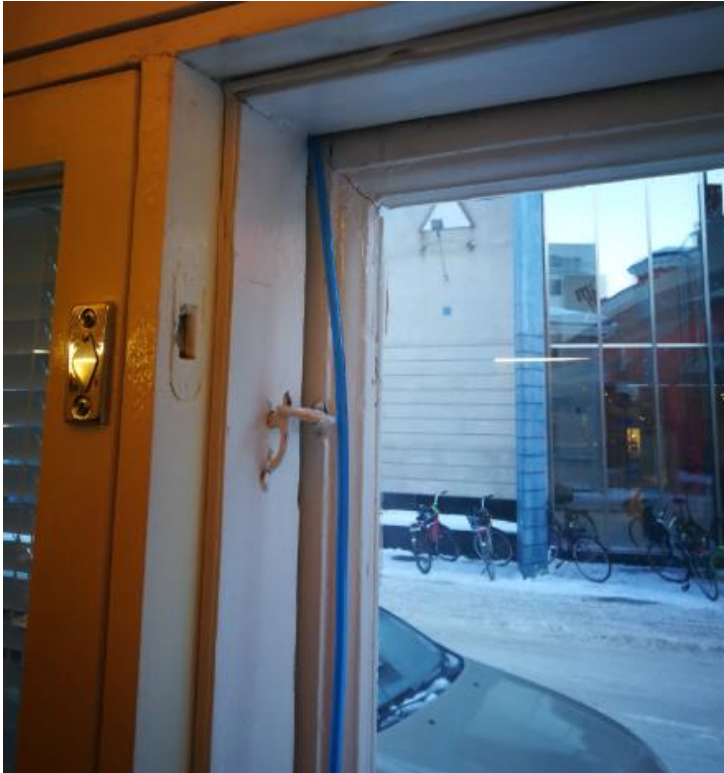
KUVA 47. Paine-eroletku jätettiin osaksi rakennuksen ulkopuolelle, minkä jälkeen ikkunat laitettiin kiinni

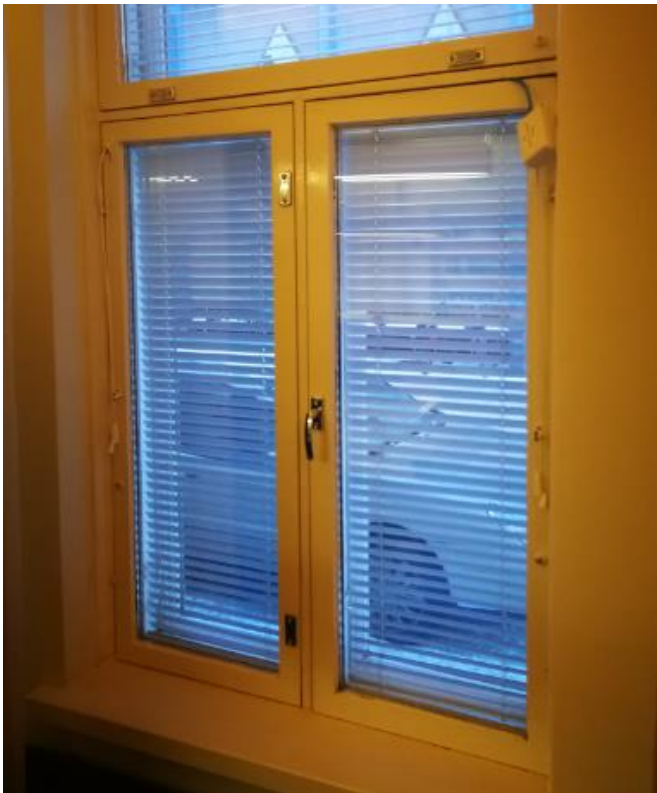
KUVA 48. Paine-eromittari on toiminnassa

Painesuhteet voivat vaihdella, koska mittaushetkellä olisi tärkeää, että ovet ja ikkunat olisivat suljettuina. Tämä ei ollut mahdollista, koska käyttäjä oli kiinteistössä arkisin noin aamu kahdeksasta iltapäivä neljään. Paine-eromittaukseen tulisi myös välttää sellaisella säällä, jolloin tuulen nopeus on yli 5 m/s sekä ulkolämpötilan ollessa alle -20°C:n tai yli +22°C:tta, sillä mittaustulos näissä olosuhteissa ei edusta tavanomaista tilannetta. (28, s. 89.) Näistä suosituksista huolimatta paine-eromittaus suoritettiin, jota voitiin pitää vähintään suuntaa-antavana. Paine-eromittarit asennettiin rakennuksen jokaiselle julkisivulle kerroksiin 1-4. Tällä tavoin paine-eromittauksessa otettaisiin tuuli mahdollisimman hyvin huomioon. Mittarit asennettiin ikkunoihin niin, että osa paine-eroputkesta jäi rakennuksen ulkopuolelle ja itse laite sisäpuolelle. (Kuva 47;48.)
