Opinnäytetyö (AMK)

# KEVYIDEN SÄHKÖAJONEUVOJEN SOVELTUVUUS YMPÄRIVUOTISEEN LIIKENNEKÄYTTÖÖN

TURKU UNIVERSITY OF APPLIED SCIENCES

# SUITABILITY OF LIGHT ELECTRIC VEHICLES FOR YEAR-ROUND TRAFFIC USE

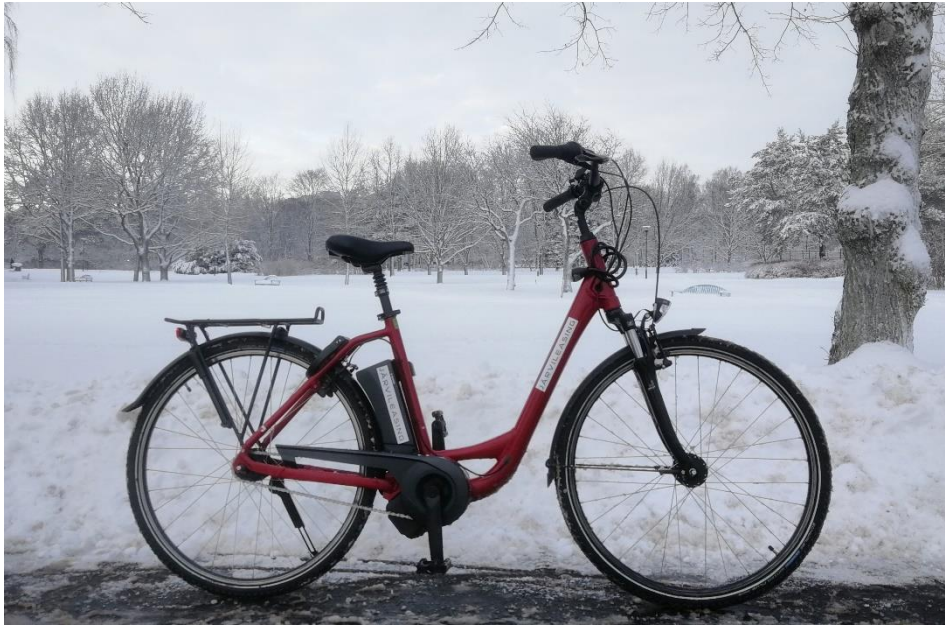
Kuva 1. Sähköavusteinen polkupyörä. (Kuva: Turun AMK / Simpanen E.)

Testattavana sähköavusteisena polkupyöränä oli Kalkhoff Jubilee Move. Ulkoasultaan sähköavusteinen polkupyörä on tavallisen polkupyörän näköinen. Siinä on kolme sähköavustuksen vaihdetta. Sähköavusteinen polkupyörä on esiteltynä kuvassa 1.

Sähköavusteisessa polkupyörässä on harjaton sähkömoottori, joka on nimellisteholtaan 250 W. Siinä on 416 Wh litiumioniakku, joka on kapasiteetiltaan 11 Ah. Akku on sijoitettu pyörän runkoon satulan alle. Akun latausaika on noin 5 tuntia. Sähköavusteisen polkupyörän toimintamatkaksi on ilmoitettu 140 km ihanteellisissa sääoloissa ja pienimmällä avustuksen tasolla. (Ajoneuvon käyttöohjekirja.) Akku on mahdollista irrottaa ja ladata esimerkiksi asunnossa pyörän ollessa pyörävarastossa. Testauksen aikana renkaina olivat nastarenkaat.

Sähköavusteisen polkupyörän tulokset olivat yli 25 km/h. Luvussa 2.2 mainittiin, että sähköavusteisen polkupyörän sähköavustimen on kytkeydyttävä pois päältä nopeudessa 25 km/h. Testeissä havaittiin, että avustin kytkeytyy pois päältä oikeassa nopeudessa, minkä seurauksena huippunopeudet saatiin testaajan polkuvoimalla. Testauksessa käytettiin suurinta avustusastetta. Sähköavusteisen polkupyörän nopeustestin tulokset on listattu taulukkoon 1.

Taulukosta havaitaan, ettei tutkan ja sähköavusteisen polkupyörän oman mittarin välillä ollut suuria eroavaisuuksia. Molempien ilmoittama huippunopeus oli 31 km/h. Mittauksen 1 eroavaisuus selittyy sillä, että testaaja ei havainnut suurempaa nopeutta. Mittauksissa 2 ja 3 tulokset tutkan ja mittarin kanssa ovat samat, niin voidaan todeta sähköavusteisen

polkupyörän mittarin ilmoittavan nopeuden olevan totta. Nopeustestin yhteydessä havaittiin, että polkupyörän sähköavustus toimii vain poljettaessa.

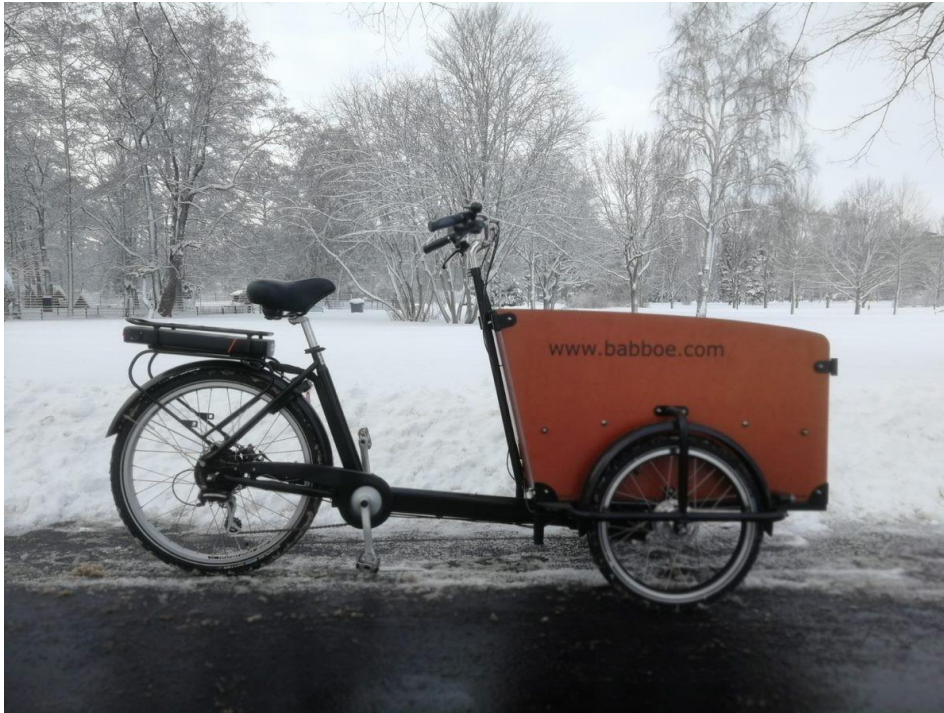
Kuva 2. Sähköavusteinen kuormapolkupyörä. (Kuva: Turun AMK / Simpanen E.)

Testattavana kuormapolkupyöränä oli sähköavusteinen Babboe Big-E. Kuormapolkupyörässä on kolme pyörää, kaksi edessä ja yksi takana. Etupyörien välissä on kuljetuslaatikko kuormaa varten. Sähköavusteinen kuormapolkupyörä on esiteltynä kuvassa 2.

Kuormapolkupyörä on 217 cm pitkä, 88 cm leveä ja 110 cm korkea. Kuljetuslaatikko on 90 cm pitkä, 58 cm leveä ja 53 cm korkea. Ajoneuvon huoltovapaa moottori on teholtaan 250 W. Siinä on 375 Wh litiumionipolymeeriakku. Akun latausaika täysin tyhjästä täysin täyteen 4–6 tuntia. Akku on sijoitettu takatarakan alle. Akun toimintamatkaksi on ilmoitettu 40–60 km. Kuljetuslaatikon ja satulan suurimmat sallitut kuormitukset ovat 100 kg kummallekin. (Ajoneuvon käyttöohjekirja.) Akku on mahdollista irrottaa ja ladata esimerkiksi asunnossa pyörän ollessa pyörävarastossa. Testauksen aikana renkaina olivat nastarenkaat.

Sähköavusteisella kuormapolkupyörällä ei päästy kertaakaan yli 25 km/h ja tämän takia ei ole varmuutta kytkeytykö sähköavustus pois päältä oikeassa nopeudessa. Testauksessa käytettiin suurinta avustusastetta. Sähköavusteisen kuormapolkupyörän tulokset on listattu taulukkoon 2.

Sähköavusteisessa kuormapolkupyörässä ei ollut nopeusmittaria. Tutkimuksen kannalta olisi ollut mielenkiintoista, jos mittari olisi ollut. Nopeustestin yhteydessä havaittiin, että sähköavustus toimii vain poljettaessa. Tietoa siitä, kytkeytykö sähköavustin pois päältä nopeudessa 25 km/h ei saatu, koska huippunopeudeksi saatiin 24 km/h.

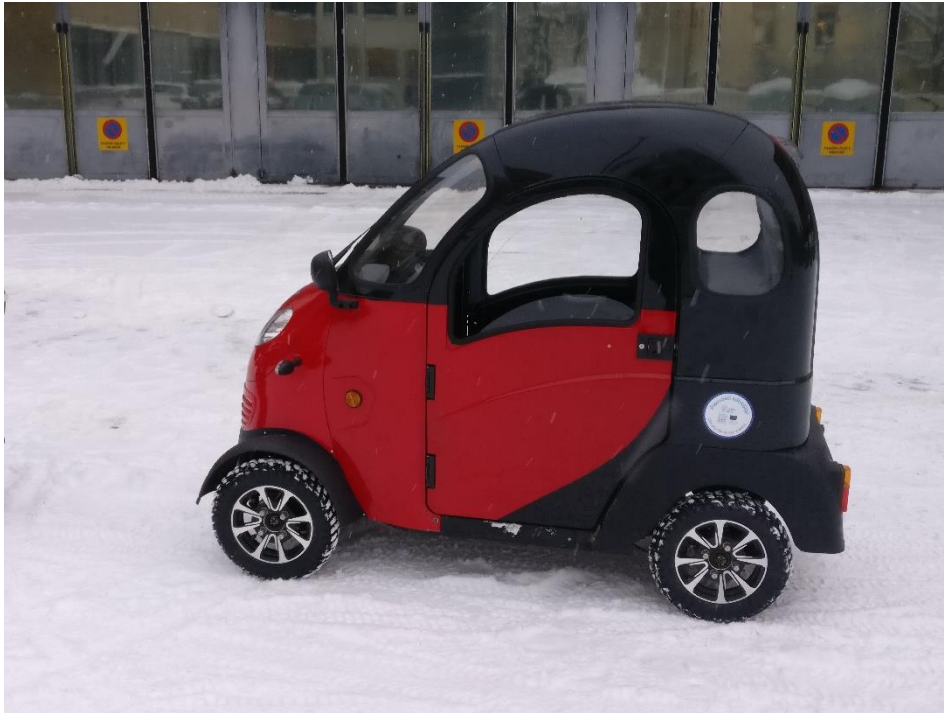
Kuva 3. goMoto 2.4+. (Kuva: Turun AMK / Heikkilä V.)

goMoto 2.4+ on Skandin valmistama katolla varustettu nelipyöräinen sähköskootteri. Ajoneuvossa on myös tuulilasi ja tuulilasinpyyhkijät. Ajoneuvolla on mahdollista ajaa sekä eteen- ja taaksepäin. Ajoneuvon mittaristosta näkee nopeuden, ajetun matkan, matkaan kuluneen ajan ja akun varauksen. goMoto 2.4+:ssa on 2 käsijarrua, toinen etupyörille ja toinen takapyörille. Lisäksi ajoneuvossa on jalkajarru takapyörille. goMoto 2.4+ on esiteltynä kuvassa 3.

Ajoneuvo on 192 cm pitkä, 80 cm leveä ja 155 cm korkea. Maavaraa ajoneuvolla on 18 cm. Ajoneuvon harjaton tasavirtamoottori on teholtaan 1 kW. Ajoneuvon 2,4 kWh akku on kapasiteetiltaan 20 Ah ja sen toimintamatka on 20–100 km, ajotavan mukaan. Ajoneuvon nettopaino on 175 kg ja sen suurin sallittu kuormitus on 125 kg. Ajoneuvossa on paikka matkustajalle, mutta matkustajan on oltava alle 12-vuotias. (Skand 2019a.) Akun latausaika on 4–15 tuntia lataustasosta ja mallista (ajoneuvosta on myös 2.4-malli) riippuen. Ajoneuvon paino ilman akkuja on 160 kg. Toimintamatkan arvio on tehty arvioimalla kuljettajan painoksi 75 kg. Ajoneuvon maksiminopeudeksi voidaan asettaa joko 15 km/h tai 25 km/h. (Ajoneuvon käyttöohjekirja.) Akku sijaitsee penkin alla, eikä sitä voi irrottaa. Testauksen aikana renkaina olivat nastarenkaat.

goMoto 2.4+:ssa oli suurimmat eroavaisuudet nopeustutkan ja ajoneuvon oman nopeusmittarin välillä. Tutkan perusteella pysyttiin sallituissa rajoissa, mutta ajoneuvon oman mittarin mukaan mentiin reilusti yli. goMoto 2.4+:n nopeustestin tulokset on listattu taulukkoon 3.

Taulukosta on havaittavissa, ettei goMoto 2.4+:n nopeusmittarin näyttämä nopeus vastaa nopeustutkalla mitattua nopeutta. Nopeustutkalla saatiin kaikista mittauksista tulokseksi 23 km/h ja ajoneuvon oma mittari ilmoitti huippunopeudeksi 30 km/h. Nopeusmittarin tulosten eroavaisuus on selitettävissä, sillä ettei testaaja välttämättä huomannut mittauksessa 1 huippunopeutta.

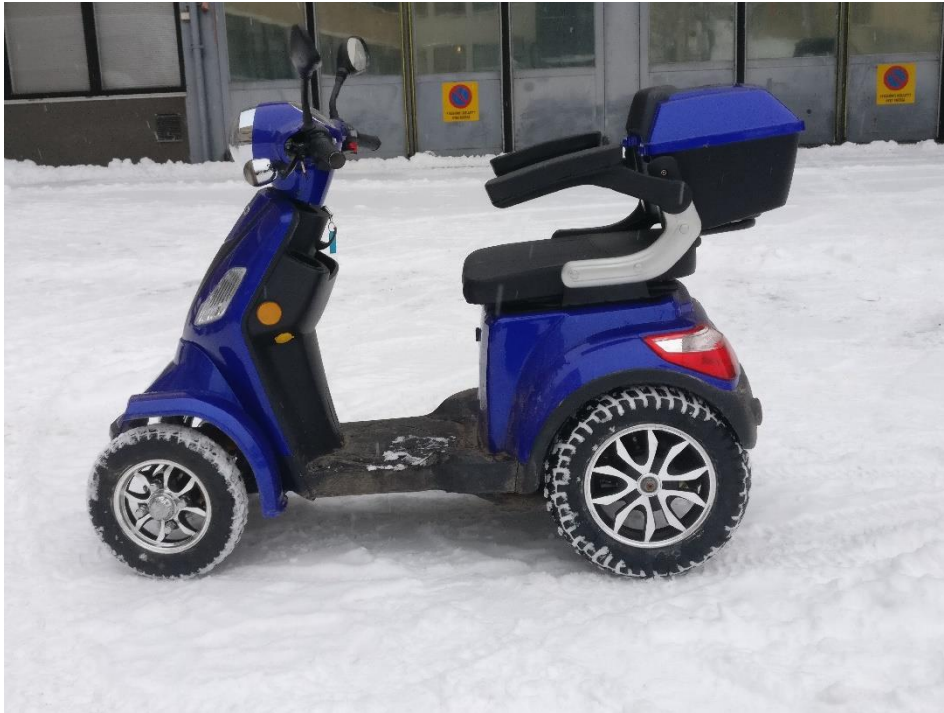
Kuva 4. Leijona 1400. (Kuva: Turun AMK / Heikkilä V.)

Leijona 1400 on Skandin valmistama nelipyöräinen sähköskootteri. Ajoneuvolla on mahdollista ajaa sekä eteen- ja taaksepäin. Ajoneuvon mittaristosta näkee nopeuden ja akun varauksen. Ajoneuvon takaosassa on lukittava säilytyslaatikko. Leijona 1400 on esiteltynä kuvassa 4.

Ajoneuvo on 152 cm pitkä, 68 cm leveä ja 105 korkea. Maavaraa ajoneuvolla on 13 cm. Huoltovapaa sähkömoottori on teholtaan 1 kW. Ajoneuvossa on 1,4 kWh akku, jonka latausaika on 4–8 tuntia lataustason mukaan. Akun toimintamatkaksi on ilmoitettu 55 km, ajotavan mukaan. Ajoneuvon paino on 126 kg ja sen suurin sallittu kuormitus on 140 kg. (Skand 2019b.) Akku sijaitsee penkin alla, eikä sitä voi irrottaa. Testauksen aikana renkaina olivat nastarenkaat.

Leijona 1400 pysyi hyvin sallituissa nopeusrajoituksissa, huippunopeudeksi saatiin 22 km/h. Leijona 1400:n nopeustestin tulokset on listattu taulukkoon 4.

Leijona 1400:n nopeusmittarina oli tavallinen nopeusmittari, ei digitaalista mittaria, joten näin ollen Leijona 1400 nopeusmittarin tulokset ovat testaajan tulkitsemia arvioita. Saatujen tulosten perusteella Leijona 1400:n oman nopeusmittarin ja tutkan välillä ei ole mitään eroavaisuutta.

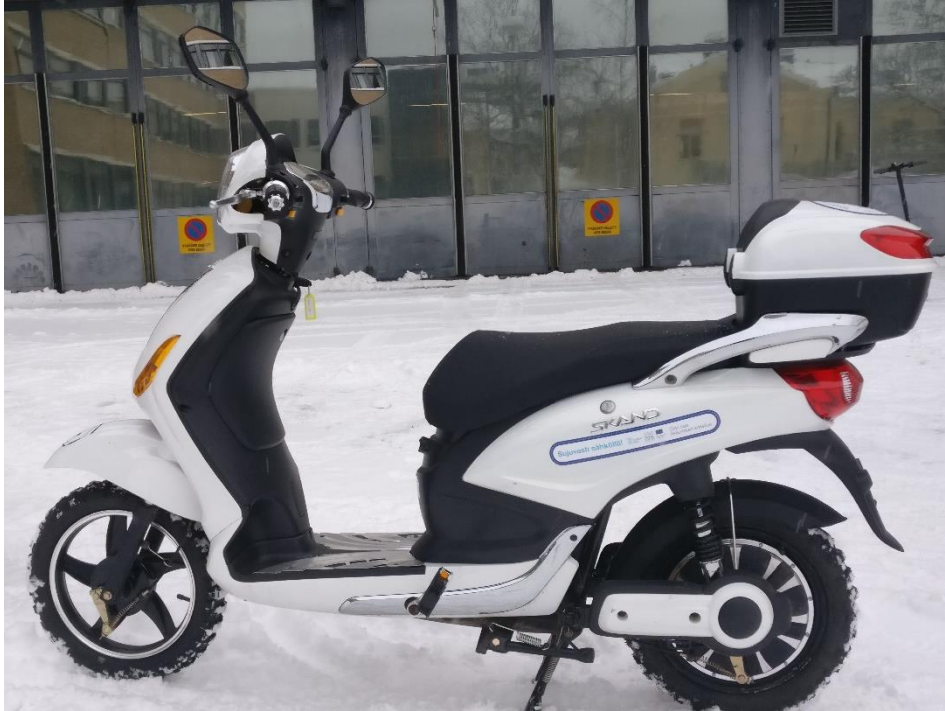
Kuva 5. Poljinkäyttöinen sähköskootteri. (Kuva: Turun AMK / Heikkilä V.)

Poljinkäyttöinen sähköskootteri ZT-09 on Skandin valmistama. Ajoneuvo näyttää ulkoasultaan tavalliselta skootterilta, ainoa eroavaisuus on polkupyöristä tutut polkimet. Ajoneuvolla liikutaan siten, että liikkeelle lähdetessä polkimilla polkaistaan sähköskootteri liikkeelle. Nopeus määräytyy polkaisun perusteella ja se pysyy tasaisessa maastossa vakiona, kunnes painetaan jarrua. Nopeutta säädetään painamalla jarrua ja sen jälkeen polkimilla polkaistaan uudestaan. Poljinkäyttöinen sähköskootteri on esiteltynä kuvassa 5.

1,12 kWh akku, joka on toimintamatkaltaan 20–60 km ajotavan mukaan. Akku sijaitsee istuimen alla, ja se on mahdollista irrottaa ja ladata esimerkiksi asunnossa skootterin ollessa pyörävarastossa. Testauksen aikana renkaina olivat nastarenkaat.

Poljinkäyttöisellä sähköskootterilla pysyttiin sallituissa rajoissa, huippunopeudeksi saatiin 24 km/h. Poljinkäyttöisen sähköskootterin nopeustestin tulokset on listattu taulukkoon 5.

Taulukosta on havaittavissa, että ajoneuvon oman mittarin ja tutkan tulosten välillä on vaihtelua. Haastetta poljinkäyttöisen sähköskootterin nopeustestiin toi ajoneuvon nopeuden säätäminen. Nopeuden säätäminen saattoi myös haitata nopeusmittarin lukemista.

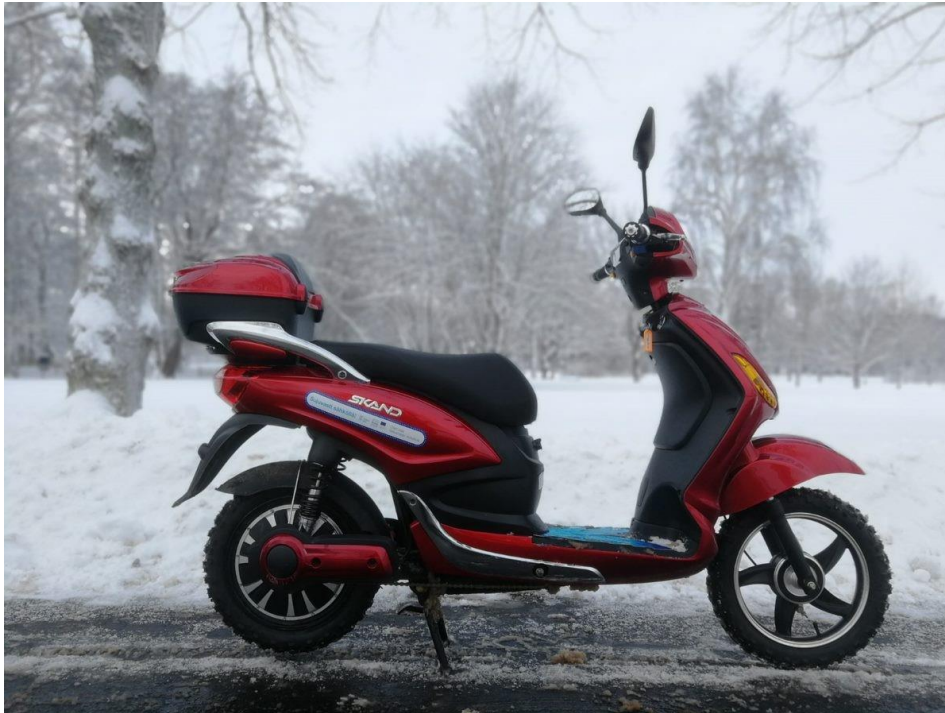
Kuva 6. Sähköskootteri. (Kuva: Turun AMK / Simpanen E.)

Testattavana on Skandin sähköskootteri ZT-09. Ajoneuvo muistuttaa ulkomuodoltaan tavallista skootteria. Sähköskootteri on esiteltynä kuvassa 6.

Ajoneuvosta ei ollut vielä opinnäytetyön kirjoitushetkellä olemassa käyttöohjeita. Valmistajan mukaan sähköskootteri on teknisiltä ominaisuuksiltaan samanlainen kuin aikaisemmin esitelty poljinkäyttöinen sähköskootteri. Tähän skootteriin on lisätty jälkiasennuksena tavallisista skoottereista tuttu kaasukahva, tästä on poistettu polkimet. Testauksen aikana renkaina olivat nastarenkaat.

Sähköskootterin oman nopeusmittarin ja tutkan välillä oli pientä eroavaisuutta, nopeustestin tulokset on listattu taulukkoon 6.

Sähköskootterilla saatiin nopeustesteissä tasainen tulos. Ajoneuvon oman mittarin mukaan mentiin kovempaa kuin laki sallii, mutta nopeustutkan perusteella ajoneuvo täyttää lain vaatimukset nopeuden suhteen.

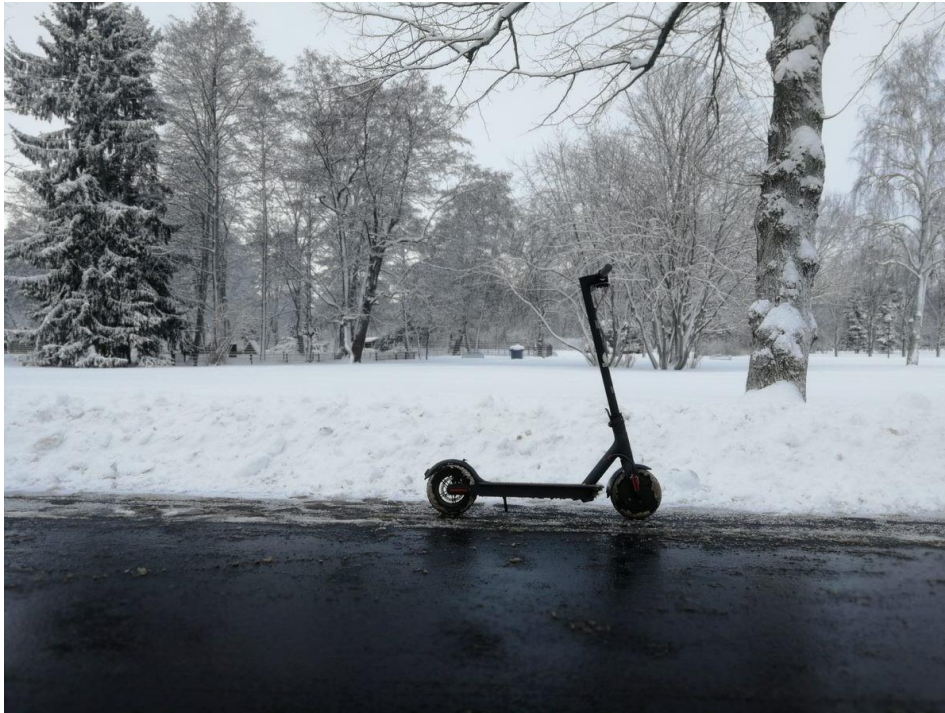
Kuva 7. Sähköpotkulauta Xiaomi. (Kuva: Turun AMK / Simpanen E.)

Testattavana on Xiaomin valmistama M365 sähkökäyttöinen potkulauta, joka on tavallisen potkulaudan näköinen ajoneuvo. Ajoneuvon kanssa päästään liikkeelle potkaimella alussa vauhtia ja sen jälkeen nopeutta säädetään kaasuvivusta. Ajoneuvossa on polkupyöristä tuttu soittokello, ajovalo, jarruvipu ja kaasuvipu. Xiaomin sähköpotkulauta on esiteltynä kuvassa 7.

Sähköpotkulauta on 108 cm pitkä, 43 cm leveä ja 114 cm korkea. Taitettuna sen korkeus on 49 cm. Sähkömoottori on teholtaan 250 W. Potkulaudassa on 280 Wh akku, jonka latausaika on noin 6 tuntia. Sähkömoottori on sijoitettu etupyörään ja akku seisontalevyn alle. Ajoneuvon paino on noin 12,5 kg ja sen suurin sallittu kuormitus on 100 kg. Ajoneuvolla pystyy ajamaan 75 kg:n kuormituksella tuulettomassa 25 °C:n lämpötilassa noin 30 km. (Ajoneuvon käyttöohjekirja.) Akkua ei ole mahdollista irrottaa, mutta ajoneuvon keveyden takia sitä on helppo ladata esimerkiksi asunnossa. Testauksen aikana renkaina ei ollut nastarenkaita, vaan samat renkaat kuin kesälläkin.

Xiaomin sähköpotkulaudalla pysyttiin tutkan perusteella sallittujen nopeuksien rajoissa, huippunopeuden ollessa 24 km/h. Tulokset Xiaomin sähköpotkulaudan nopeustestistä on listattu taulukkoon 7.

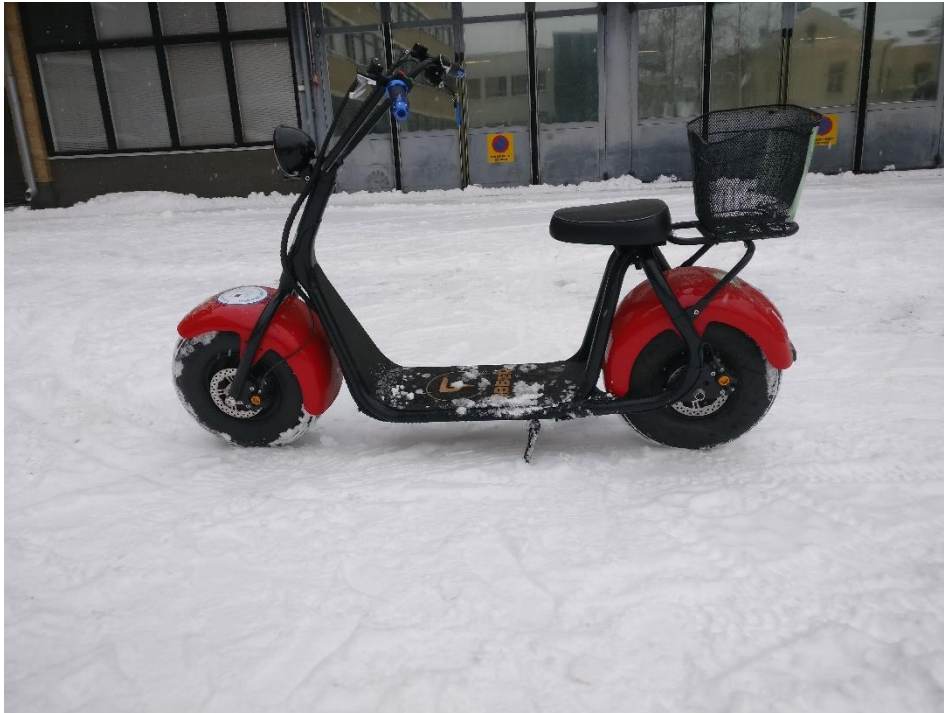
Kuva 8. Sähköpotkulauta Ribber. (Kuva: Turun AMK / Heikkilä V.)

Testattavana on Ribberin valmistama sähköpotkulauta, jolla on mahdollista liikkua joko seisten tai istuen. Vaikka kyseessä on sähköpotkulauta, liikkumaan pääsee ilman alkuvauhtia toisin kuin edellä mainitussa sähköpotkulaudassa. Ajoneuvossa on ajovalo, moipoista tuttu kaasukahva ja takana säilytyskori. Ribberin sähköpotkulauta on esiteltynä kuvassa 8.

Sähköpotkulaudan on 175 cm pitkä, 75 cm leveä ja 77 cm korkea. Teholtaan sähköpotkulaudan hiiliharjaton tasavirtamoottori on 1 kW. Ajoneuvossa on litiumakku, joka on kapasiteetiltaan 20 Ah, ja sen latausaika on 5-7 tuntia lataustason mukaan. Moottori on sijoitettu takavanteen sisään ja akku seisontatason alle. Painoa ajoneuvolla on 60 kg, ja sen suurin sallittu kuormitus on 200 kg. Sähköpotkulaudalla pystyy ajamaan yhdellä latauksella 50-80 km. (Ajoneuvon käyttöohjekirja.) Akkua ei voi irrottaa. Testauksen aikana renkaina ei ollut nastarenkaita, vaan samat renkaat kuin kesälläkin.

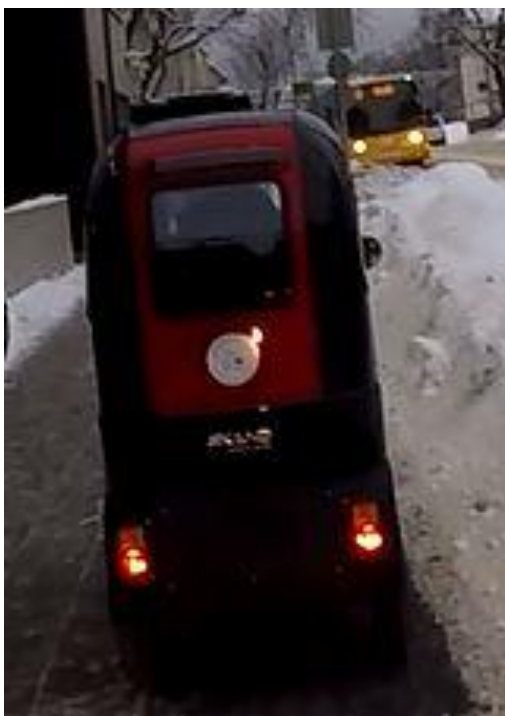
Kuva 10. Kapea pyörätie. (Kuva: Turun AMK)

Pyöräteiden leveydet vaihtelivat ja leveimpien ajoneuvojen kohdalla havaittiin pyöräteiden olevan paikoitellen erittäin kapeita. Kuvassa 10 on esiteltynä yksi kapea pyörätie.

Pyörätie oli kapeampi kuin normaalisti auratun lumen takia. Tämän takia goMoto 2.4+:n kanssa piti ajaa välillä hieman jalkakäytävän puolella. Vaikka aurattua lunta ei olisi ollut, niin joko vastaan tulevat polkupyöräilijät ja vastaavanlaisten kevyiden sähköajoneuvojen käyttäjät tai kuvan goMoto 2.4+ olisi joutunut väistämään jalkakäytävän puolelle.

Tieinfrastruktuurissa suurimpana haasteena oli lumi. Osa pyöriteistä oli kaventunut, kun niiden reunoille oli kasaantunut aurattua lunta. Ajoradoilta aurattu lumi muodostui paikoitellen niin suuriksi lumivalleiksi, ettei ajoneuvoilla päässyt suojatien yli ilman apua. Pyöräkaistoilla lumi oli peittänyt niiden punaiset maalit ja näin ollen niitä oli vaikea havaita. Pyöräkaistoilla voisi olla liikennemerkkit kertomassa niiden olemassa olost.

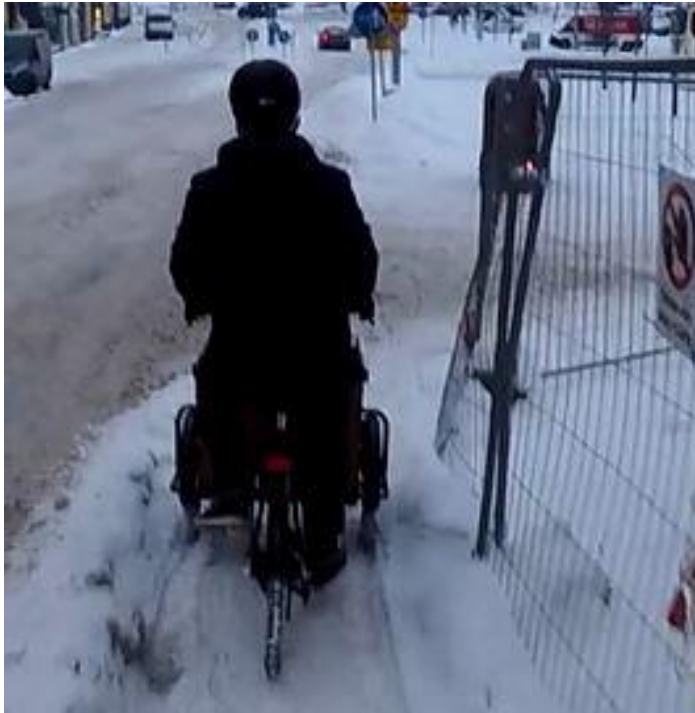
Kuva 11. Työmaan kaventama pyörätie. (Kuva: Turun AMK)

Pyörätiet olivat paikoitellen normaalia kapeampia, kuten kuvassa 11 on havaittavissa.

Pyörätie ja jalkakäytävä olivat kaventuneet huomattavasti viereisen työmaan takia. Kapeuden lisäksi haasteena kyseisessä paikassa oli lumi. Pyöräteiden paikoittaisesta kapeudesta kertoo myös se, että vastaan tulevat pyöräilijät joutuvat ajamaan kyseisissä paikoissa jalkakäytävän puolella.

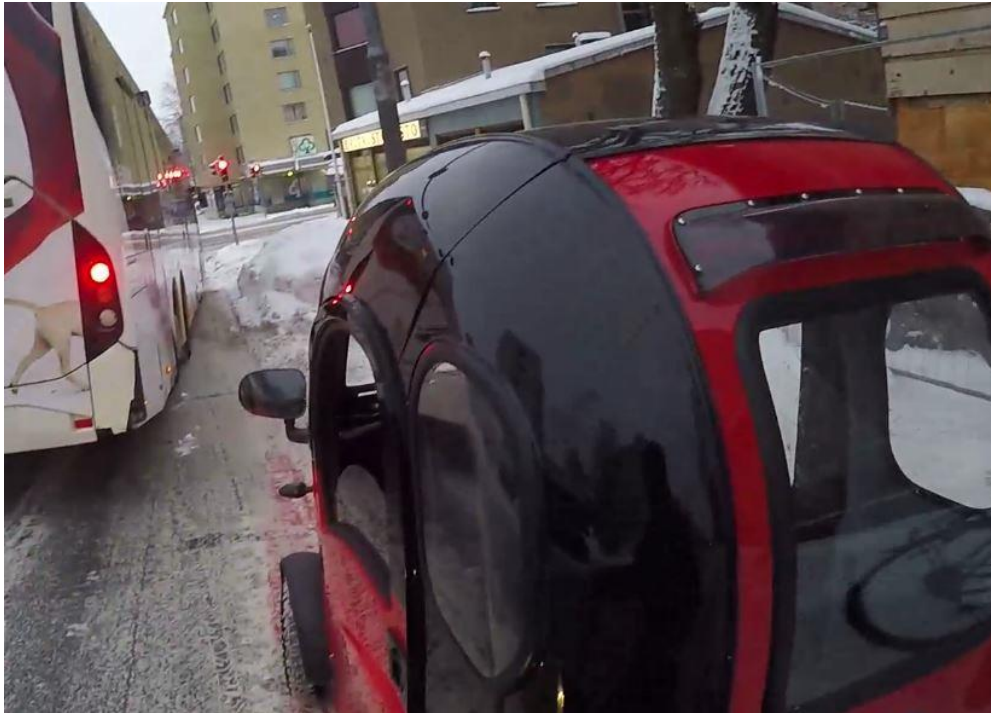
Kuva 12. Kaskenkadun pyöräkaista. (Kuva: Turun AMK)

Pyöräteiden kapeuden lisäksi haasteita oli myös Kuvan 12 Kaskenkadun ja Kuvan 13 Humalistonkadun pyöräkaistoilla.

Kaskenkadulla haasteena olivat pyöräkaistalle kerääntyneet lumikasat, joiden seurauksena piti ajaa ajoradan puolella kuvassa näkyvän risteyksen yli. Vaikutti siltä, että pyöräkaistaa käytettiin auratun lumen välivarastona. Pyöräkaistaa oli paikoitellen vaikea havaita. Lisää haastetta ja hieman turvattomuuden tunnetta toi myös viereen ajanut linja-auto.

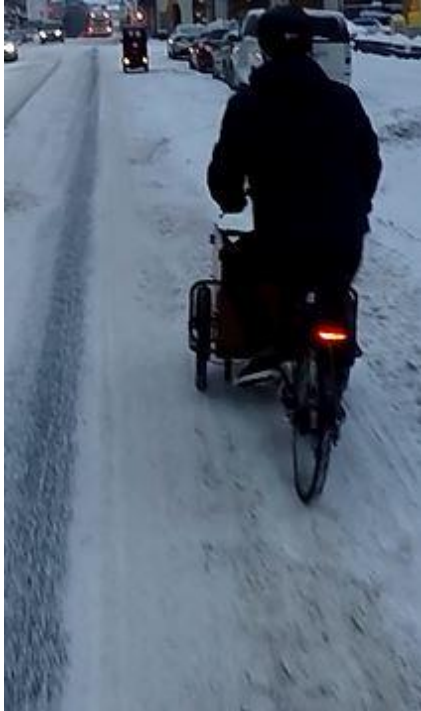
Kuva 13. Humalistonkadun pyöräkaista. (Kuva: Turun AMK)

Humalistonkadun pyöräkaistan ongelmana oli se, ettei sitä havainnut lainkaan. Pyöräilijän tai kevyen sähköajoneuvon käyttäjän pitää tietää miten kaista sijoittuu kadulle ja missä kohtaa se siirtyy ajoradan ja pysäköintipakkojen välistä pysäköintipaikkojen toiselle puolelle. Paikalla olisi voinut olla liikennemerkkejä kertomassa pyöräkaistasta.

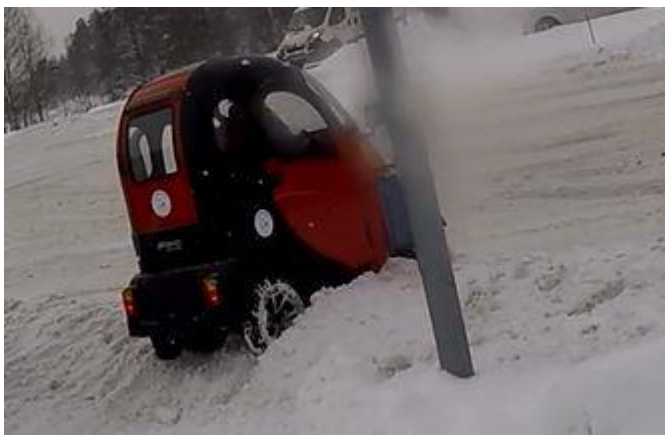
Kuva 14. goMoto 2.4+ jumissa lumivallissa. (Kuva: Turun AMK)

Aurattu lumi aiheutti myös ongelmia ajoneuvoilla ajamiseen. Ajoradalta aurattu lumi kasaantui valliksi suojatien reunalle, eikä ajoneuvot päässeet omin voimin vallin yli. Kuvassa 14 on havainnollistettu kyseistä tapahtumaa.

goMoto 2.4+ saatiin lopulta pois lumivallista työntämällä. Yksin sitä ei olisi saatu pois. Myös Leijona 1400 tarvitsi apua päästäkseen vallin yli.
