ROADFLY-KOEMITTAUKSET
TALVIOLOSUHTEISSA

Alasca-hanke

Opinnäytetyö
Tekniikka ja liikenne
Maanmittaustekniikka
Insinööri (AMK)

| Subject of thesis | Testing the RoadFly Prototype Unit in Winter Conditions | | |

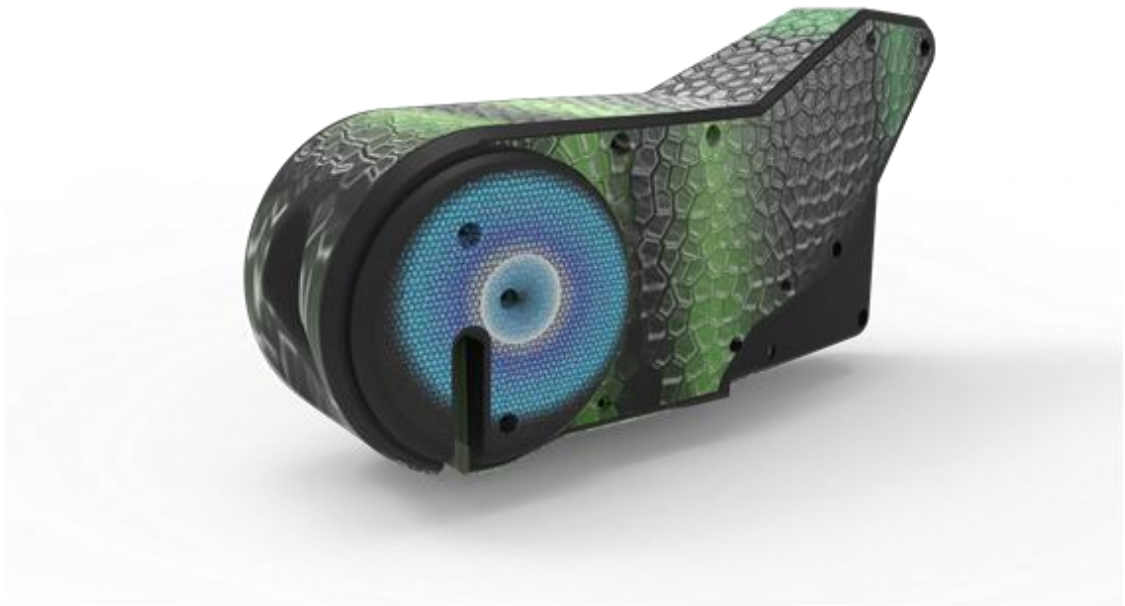
Kuvio 3. RoadFly-prototyyppi

RoadFly on Alasca-pilotin tuotoksena syntynyt prototyypituote (Kuvio 3), jonka tarkoituksena on automatisoida tiekunnossapidon edellyttämät mittaukset. Tämä prototyyppi sijoitetaan ajoneuvon keulaan, josta sillä on suora näkymä sen edessä olevaan tien pintaan.

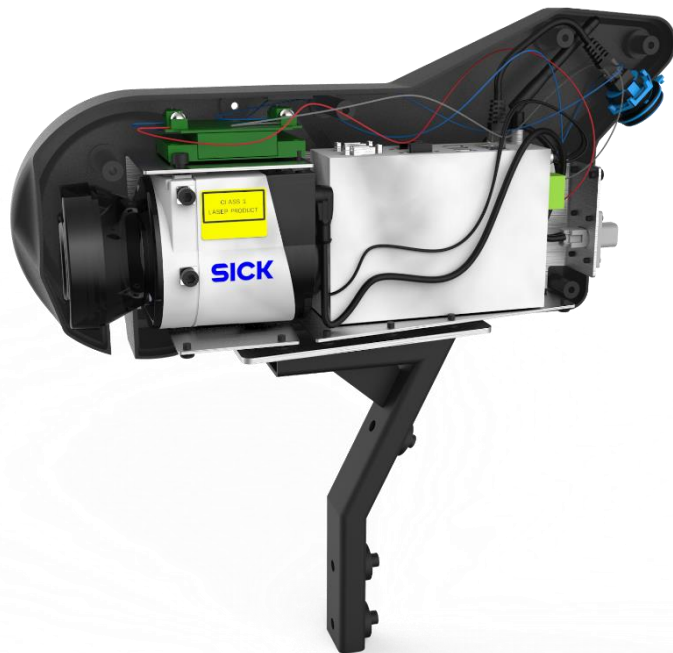
Kuvio 4. RoadFly kuvattuna kotelon sisältä, jossa näkyy LiDAR-sensori ja teollisuus-PC ja asennusvarsi ajoneuvoon kiinnittämistä varten.

Prototyyppi koostuu kolmesta pääasiallisesta komponentista; Sickin LMS-151 LiDAR-sensorista, teollisuus-PC:stä ja virranhallintapiiristä. Siinä on myös GNSS-paikannus ja mobiiliverkkoyhteys. Alla olevassa kuvassa (Kuvio 4) on esitetty laitteen kotelon sisältö. LiDAR-sensori hoitaa kaiken tien pintaan liittyvän anturoinnin, lähettämällä laserpulsseja 905nm aallonpituudella ja mitaten heijastuneiden säteiden viiveen perusteella pisteiden etäisyyden skannerista. Skanneri mittaa tien poikkiprofiilin koko tiealueelta. (Sick 2018.)

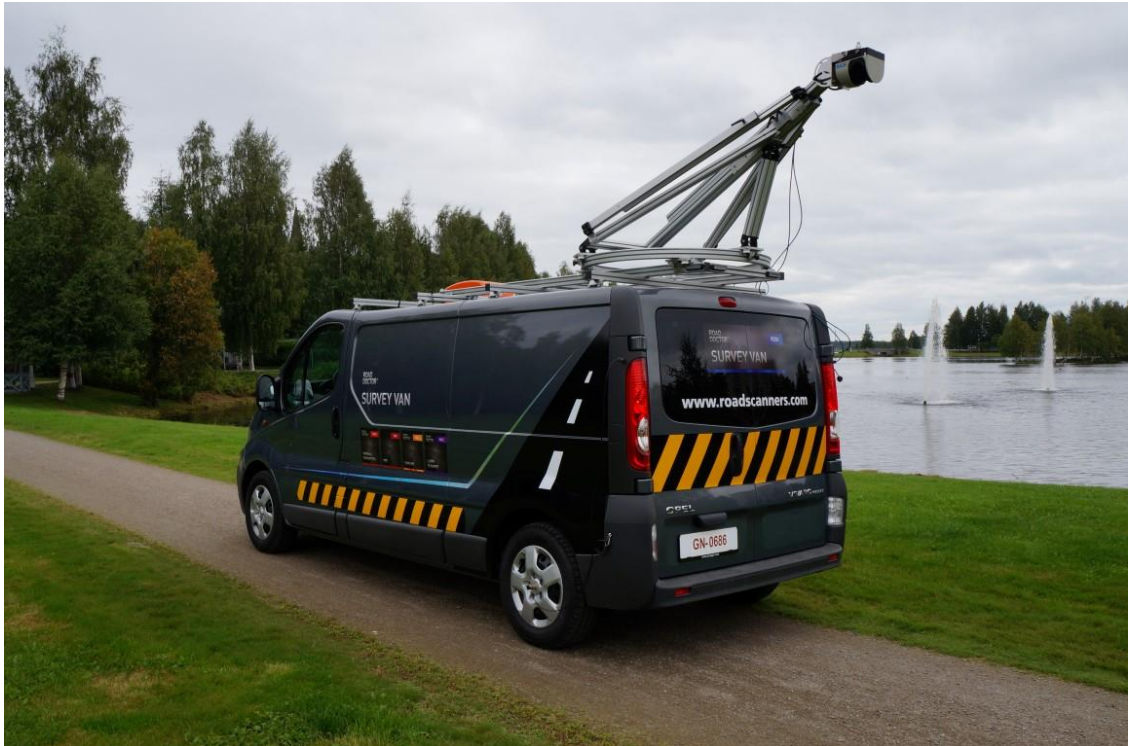
Kuvio 5. Road Doctor Survey Van (Roadscanners Oy 2017)

Referenssiaineiston mittaamiseen käytettiin Roadscanners Oy:n Road Doctor Survey Van–mittausajoneuvoa (RDSV), joka on esitetty kuviossa 5. Se on tarkoitettu kattaviin tieverkon mittauksiin ja sen toimintaperiaatteisiin kuuluu mittausaineiston jälkiprosessointi saman valmistajan Road Doctor-ohjelmistolla. RDSV kerää tiestä dataa laserskannerin avulla. Järjestelmä sisältää tarkan VRS-GNSS-laitteen, joka hyödyntää reaaliaikaista korjaussignaalia. Sijaintitiedossa päästään näin ollen senttiluokan tarkkuuteen xy-suunnassa. Mittausajoneuvo sisältää

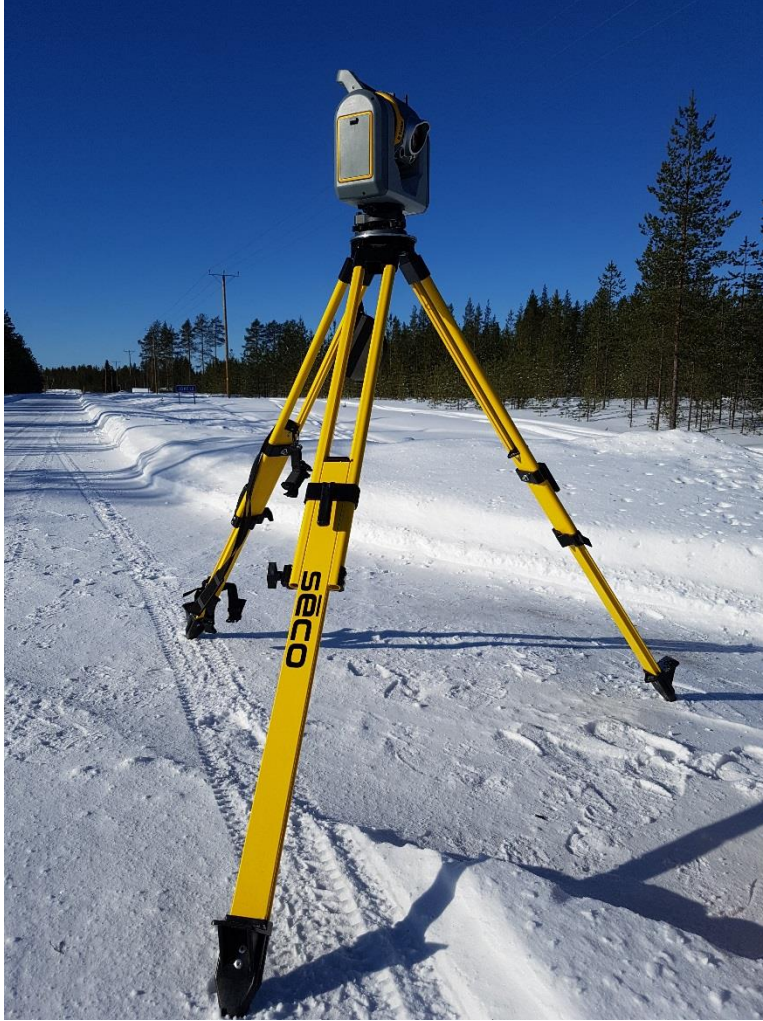
Kuvio 6. Trimble SX10 skanneritakymetri 15.3.2018 testipäivän mittauksissa

Referenssimittauksissa käytettiin Trimble SX10-skanneritakymetriä, joka on tällä hetkellä tehokkain takymetrin ja 3D-laserkeilaimen yhdistelmä (Kuvio 6.). SX10 tuottaa erittäin tarkkaa pistepilviaineistoa nopeasti ja tarkasti. Se mittaa 26 600 pistettä sekunnissa ja sen maksimi mittausetäisyys on 600 metriä. Pistepilven tiheys on korkealaatuinen koko kantaman alueelta. Laserpisteen koko on 14 mm 100:ssa metrissä. (Geotrim 2018.)

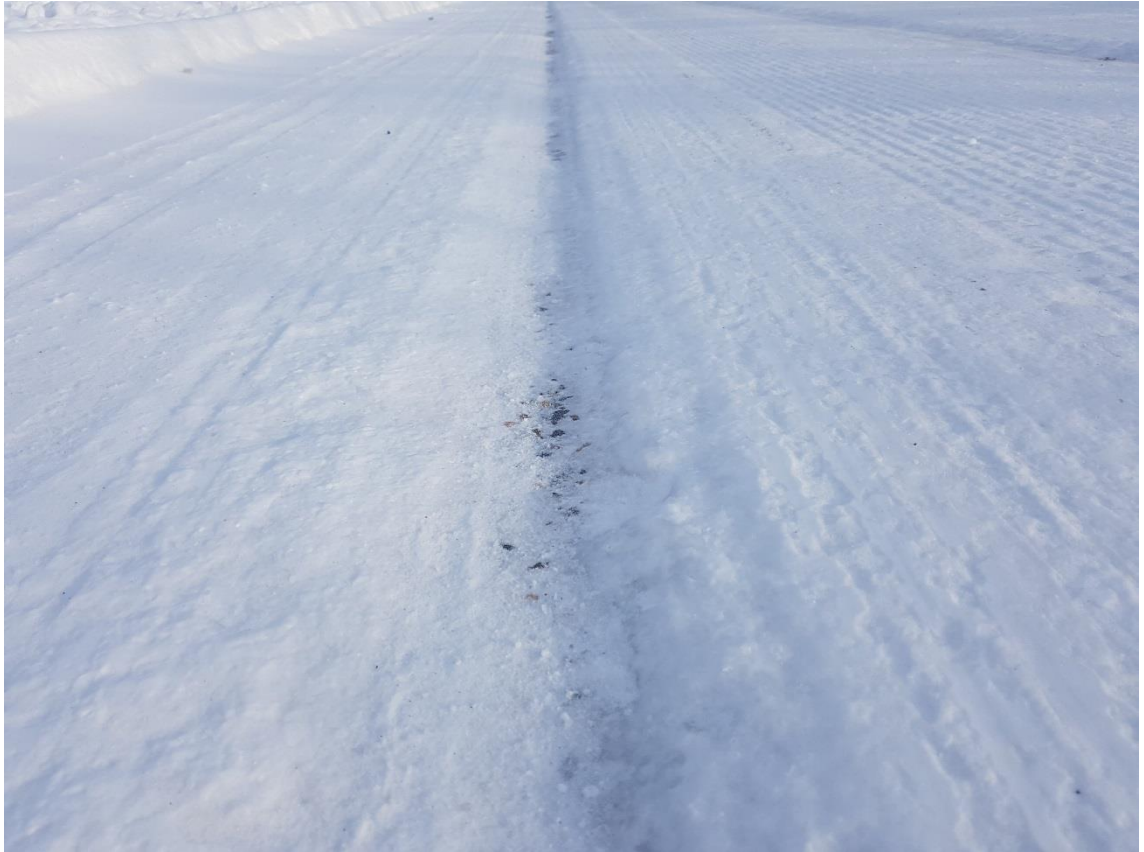
Kuvio 9. Tien pinta ensimmäisenä testipäivänä

Ensimmäinen talvimittaus suoritettiin 1.3.2018. Sää oli pilvinen ja lämpötila oli -8°C. Tien pinnassa oli kuivaa jäätä, johon oli muodostunut paikoitellen syviä

ajouria liikenteen seurauksena (kuvio 9). Ensimmäisessä talvimittauksessa tutkittiin RoadFlyn toimintaa selkeissä talviolosuhteissa, joissa lumisade tai edellä ajavan auton lumipöly ei vaikuta mittauksiin.

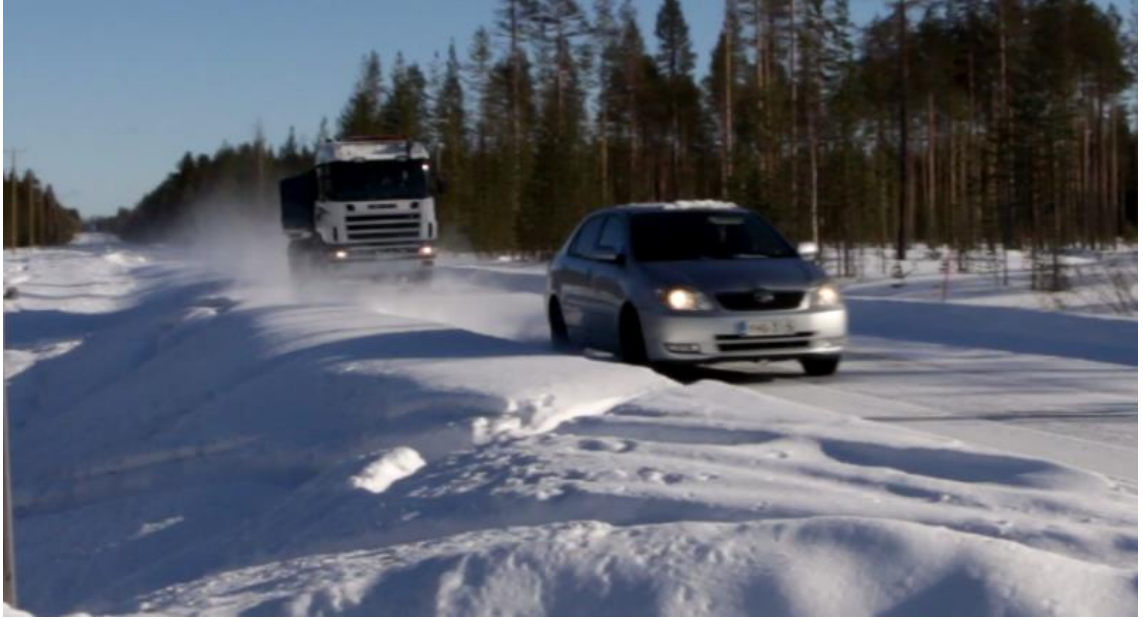
Kuvio 9. Mittaus pölyävässä lumessa

Ensimmäinen mittaus tehtiin ajonopeudella 60km/h, mutta näin alhaisella nopeudella lumen pölyäminen jäi liian vähäiseksi. Toiseen mittaukseen vauhti nostettiin nopeuteen 80 km/h. Ajonopeudella 80 km/h lumi pölysi riittävästi, kun henkilöautolla ajettiin tarpeeksi lähellä tien reunaa ja henkilöauton etäisyys takana ajavaan kuorma-autoon pidettiin riittävän lyhyenä.

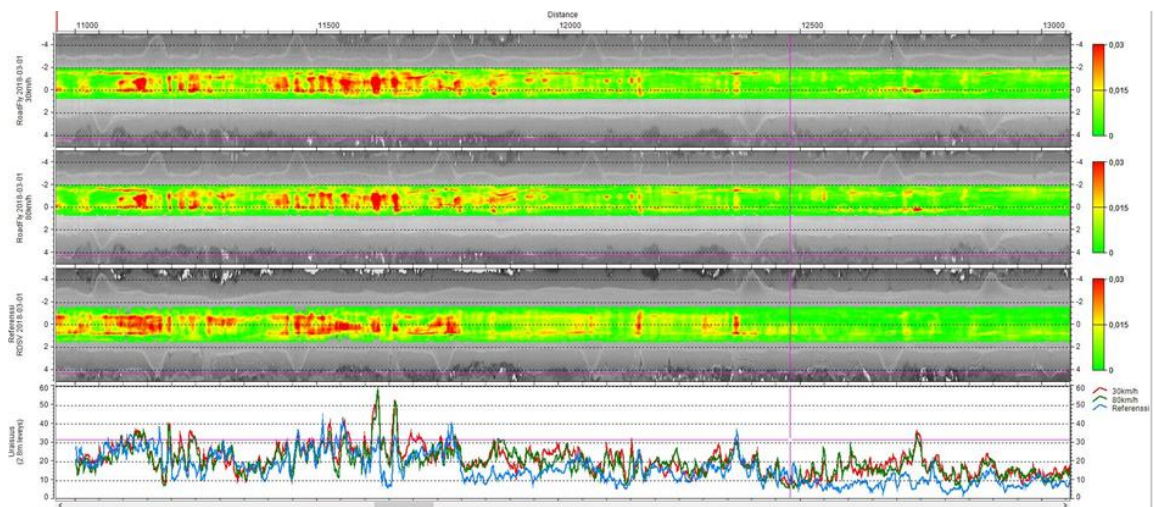
Kuvio 11. Ensimmäisen mittauspäivän tuloksia RoadFly -laitteistolla sekä Road Doctor Survey Van -mittausajoneuvolla

Kuviossa 11 on ensimmäisen testipäivän tuloksia tien uraisuudesta Road Doctor-sovelluksella visualisoituna. Ylimpänä on RoadFly-mittautuloksia nopeudella 30 km/h, keskellä RoadFly-mittautuloksia nopeudella 80 km/h ja alimpana RDSV:n mittaama referenssiaineisto. Kuvion väriasteikko vihreästä punaiseen vastaa tien uraisuutta 0:sta millimetristä 30:een millimetriin. Kuvassa alhaalla sijaitsevassa kaaviossa punainen viiva on RoadFly-mittaukset ajonopeudella 30 km/h ja vihreä ajonopeudella 80 km/h mitattuna. Sininen viiva on referenssimittaus.

RoadFlyn mittaustulokset tien uraisuudesta olivat hyvin identtisiä ajonopeuksilla 30 km/h ja 80 km/h mitattuna, joten laitteen voidaan katsoa antavan luotettavia tuloksia ainakin 80 km/h nopeuteen asti. Prototyypin mittaamissa urasyvyyksissä oli jonkin verran eroavaisuuksia RDSV:n mittaamaan referenssiaineistoon, mutta molemmilla laitteilla mitatut suurimmat urasyvytydet sijoittuivat kuitenkin samoille osuuksille mittausaluetta.

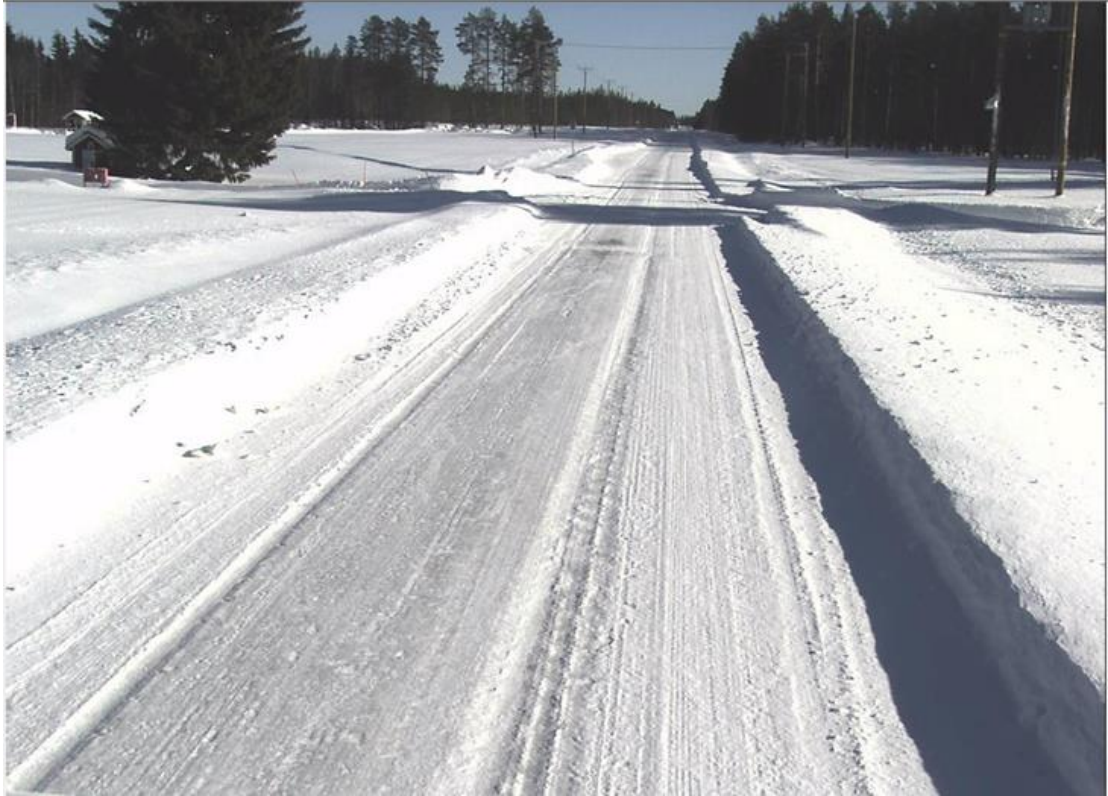
Kuvio 13. Kuvakaappaus RDSV:n tallentamasta videokuvasta

Kuviossa 12 on esitetty toisen mittauspäivän tuloksia. Kuvasta nähdään, että 60:n kilometrin tuntinopeudella ajettaessa lumipölyllä ei ollut vaikutusta RoadFlyn mittaustuloksiin, sillä siinä ei ole juurikaan poikkeavuuksia referenssimittaukseen. Myöskään ajonopeudella 80 km/h mitatussa datassa ei ole suurempia poikkeavuuksia referenssiarvoihin lukuun ottamatta kuvassa oikealla näkyvää yksittäistä kohtaa testiosuuden lopussa, jossa RoadFlyn mittaama uraisuus on hetkellisesti selvästi suurempaa. RDSV:n tallentamasta videokuvasta (Kuvio 13) tar-

kistettuna voitiin päätellä, että tuossa kohdassa kuorma-auto oli käynyt liian lähellä tien reunaa. Tämä sekoitti Road Doctorin uraisuuslaskentaa, koska sovellus otti laskentaan mukaan tien oikean puoleista reunavallia.

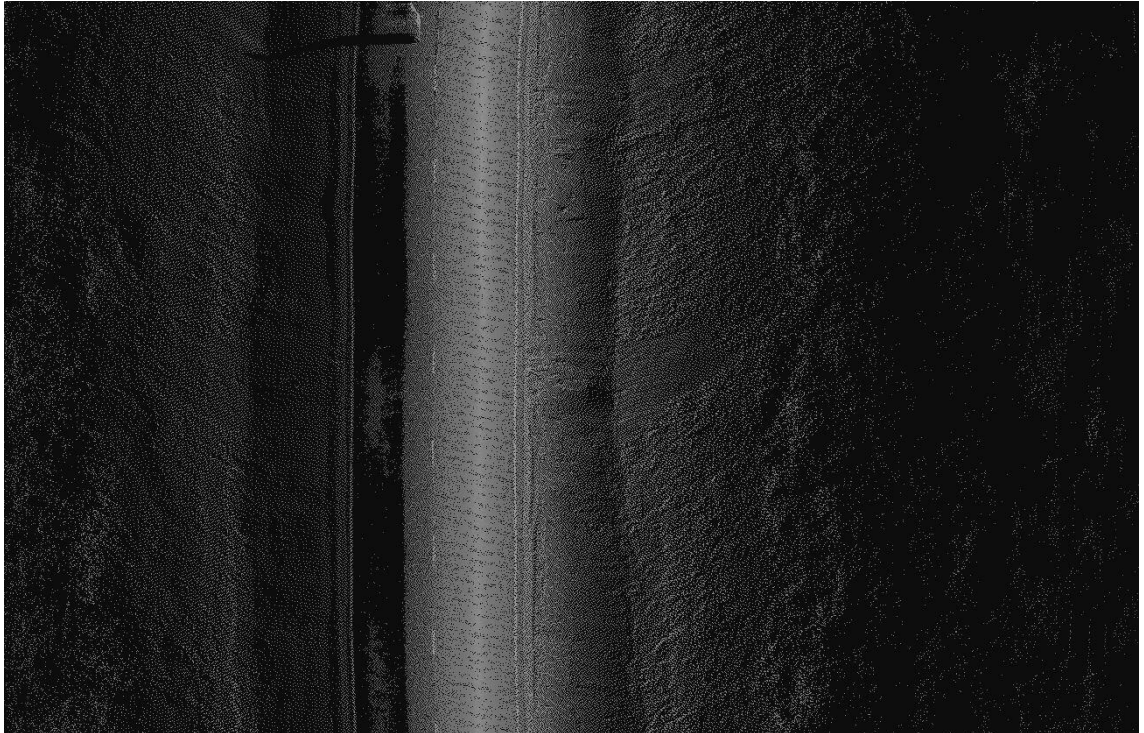
Kuvio 17. Laserskannausaineistoa kostealta tienpinnalta (Roadscanners Oy 2017)

Kostea tienpinta voi vaikuttaa lasersäteiden heijastuvuuteen. Kuviossa 17 on visualisoituna erittäin kostea tien pinta. Pistepilvi on värjätty lasersäteiden intensiteetin perusteella. Kuviossa 17 näkyy, että vastaan tulevien ajoneuvojen kaistalta

laserskanneri on saanut vain satunnaisia mittaustuloksia. (Roadscanners Oy 2017.)

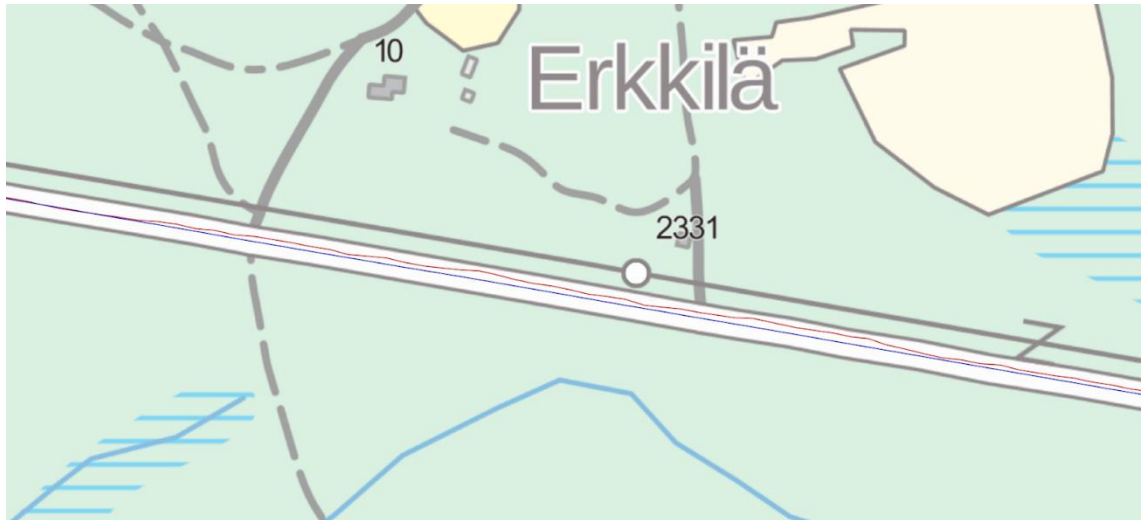
Kuvio 19. Referenssi- ja RoadFlyn GNSS-vastaanottimien paikannuksista muodostetut polut rinnakkain

RoadFlylle suoritettiin toinen paikannustesti liikkuvassa tilassa, jossa sen paikannusta verrattiin senttitarkkaan referenssipaikannukseen. Kuviossa 19 on RoadFlyn (punainen) ja Trimble R8:n (sininen) tuottamien paikannusten polut.

Ajoneuvon menosuuntaan nähden RoadFlyn paikannus poikkesi referenssistä sivuttaissuunnassa noin -40 senttimetristä 500 senttimetriin. Paikannustarkkuuden vertailu kohtisuorassa ajoneuvon menosuuntaan nähden oli vaikeampaa toteuttaa johtuen paikannusten vaihe-erosta. Jos kuitenkin oletetaan sivuttaissuuntaisen paikannusvirheen olevan samaa luokkaa menosuuntaan nähden, voidaan todeta 80 km/h nopeudella ajettaessa RoadFlyn paikannusvirheen vaikuttavan yksittäisen mittauksen sijaintiin suurimmillaan noin 10 metriä.
