VAASAN AMMATTIKORKEAKOULU
UNIVERSITY OF APPLIED SCIENCES

VAASAN KIRKON KOSTEUSVAURION PYSÄYTTÄMINEN

2019

Moisture damage has appeared onto the facades of Vaasa Church and the causes have not been unambiguously determined. The idea of this thesis is to devise a renovation suggestion that stops the damage.

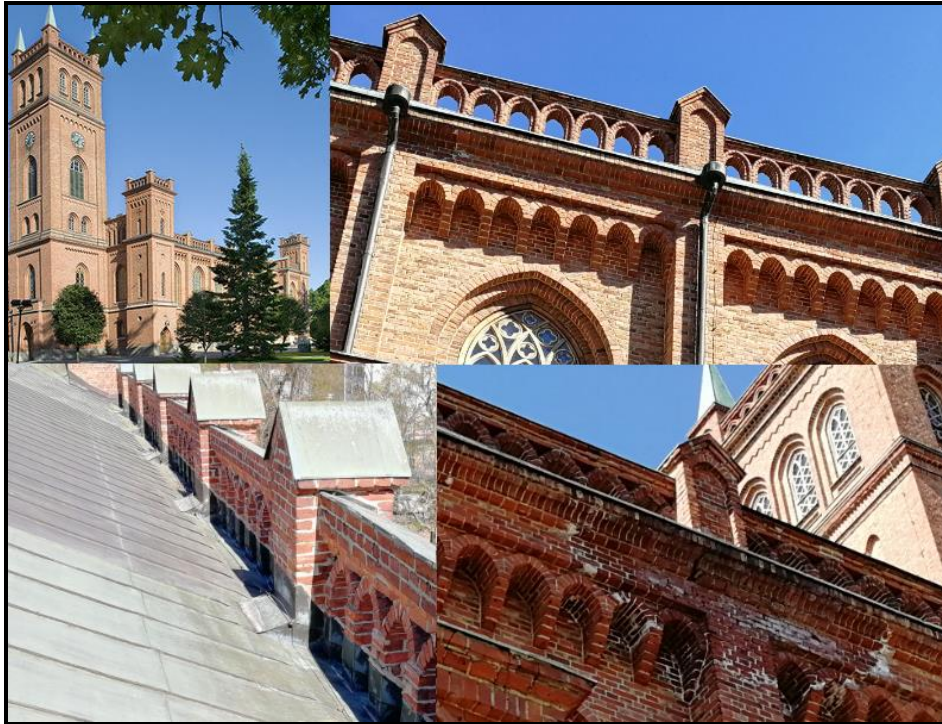
Rakennuksen itäisen ja läntisen julkisivun räystäslislojen alle on tullut kosteusvaurioita lähes jokaisen pilasterin kohdalle (Kuva 1). Pilasterit ovat muuta seinää ulompana olevia koristeena toimiva pilareita, jotka tulevat katteen läpi. Vaurioissa on näkyvissä laastin rapautumista, irronneita tiiliä sekä laastin suojojen muodostamaa suolahärmää /4/.

Kuva 1. Vaasan kirkko ja kosteusvaurio räystäään alla /9/.

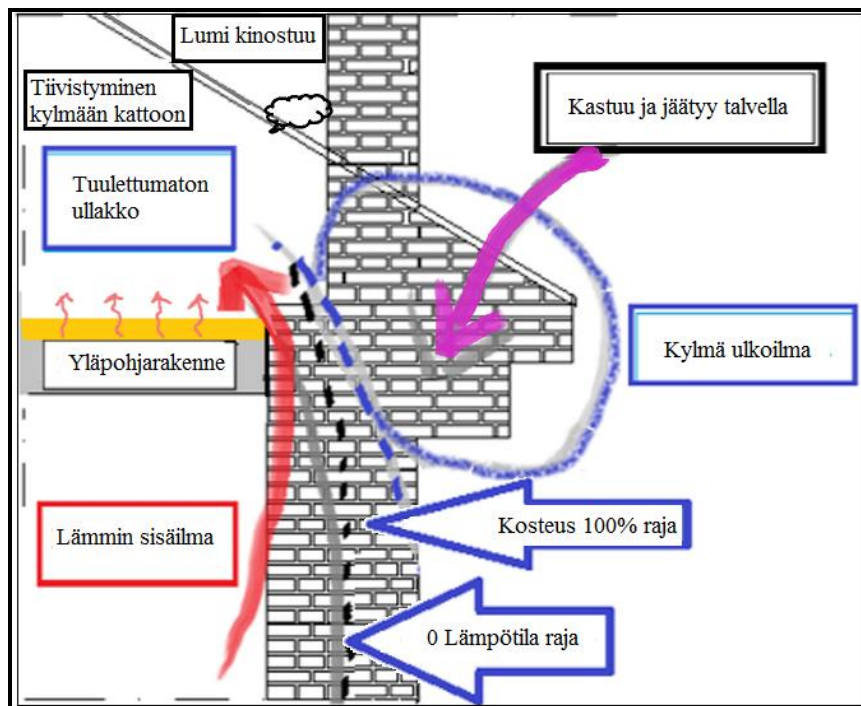
Tutkimuksen tarkoituksena on selvittää millainen korjaustoimenpide estää kosteusvaurioitumisen jatkumisen mittausten, laskelmien ja COMSOL Multiphysics 5.4 -simuloinnin avulla. Rakenteesta hankitaan tietoa rakennusfysikaalisilla mittauksilla sekä tutkimuksilla. Suoritettavina mittauksina ovat lämpökamerakuvaus, kosteus- ja lämpötilamittaukset ullakolla ja kirkkosalissa sekä porareikämittaukset räystäsrakenteen kohdalta. Nämä mittaukset antavat suuntaa sille, mitä simulaatiossa tulee ottaa huomioon. Rakenteen vaurioituminen talvella kuvassa (Kuva 3).

Kuva 3. Vaurioitumisen syntyminen kirkon seinässä.

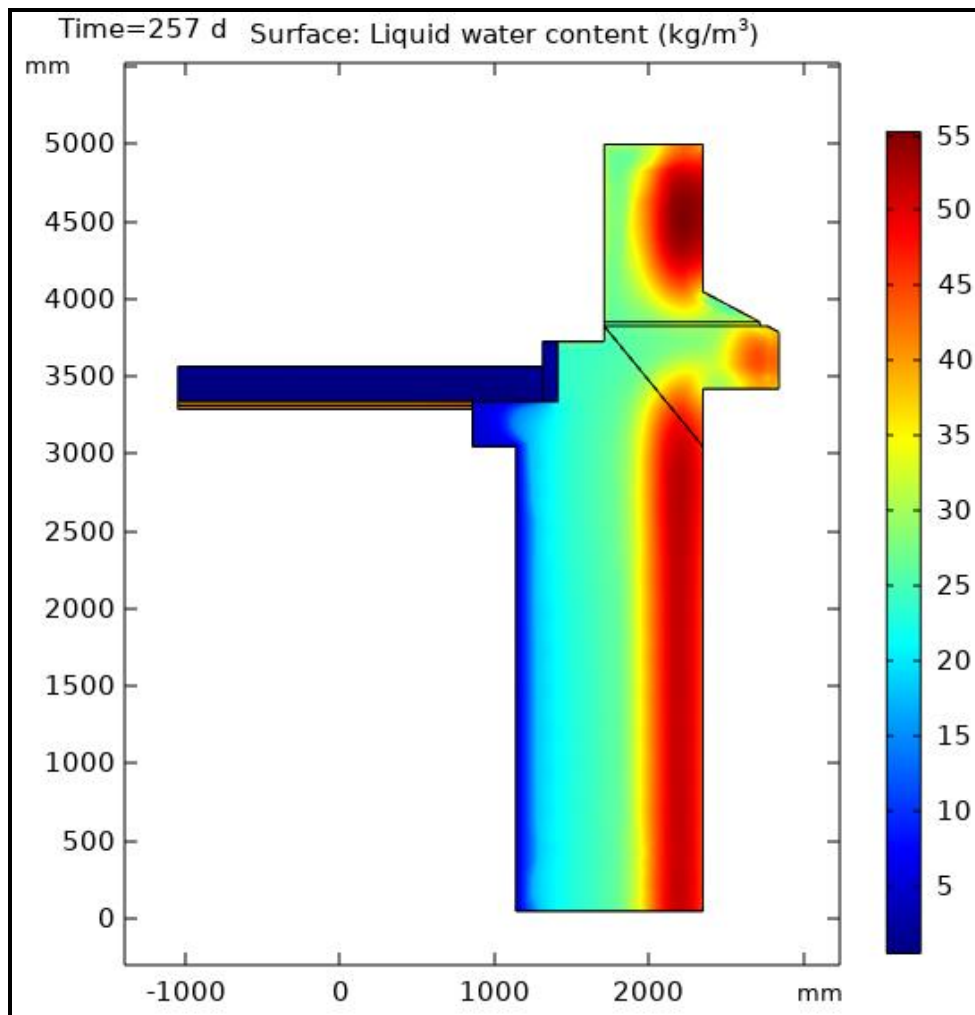
Nykyisen kaltaiseen tilanteeseen simuloinnissa pääsee vain lisäämällä viistosateen määrää rakenteen yläosille, kuten kuvassa (Kuva 14). Sisäilman kosteuden diffuusio ja konvektio eivät aiheuttaneet tämän geometrian simuloinnissa haitallista tiivistymistä. Mittauksien perusteella ullakon ilman lämpötila oli jopa 10 astetta ulkoilmaa lämpimämpää ja sisälsi kosteutta haitallisen paljon. Ullakon olosuhteita ei olla kuitenkaan huomioitu tässä simuloinnissa. Simuloinnissa ei ollut mahdollista asettaa kaikkia olosuhteita, joita kohteessa suoritetuista mittauksista kirjattiin ylös. Höyröyksen tai ilmanpaineen lisääminen sisätilan puolelle ei vaikuttanut simuloinnissa odotetulla tavalla. 70 Pascalin lisääminen normaaliin ilmanpaineeseen ei lisännyt tiivistyneen kosteuden määrää. Höyröyksen asettaminen kasvatti kosteuden määrää pilasterin keskelle 8 kiloa.

Kuva 14. Kosteuden määrä rakenteessa elokuussa.

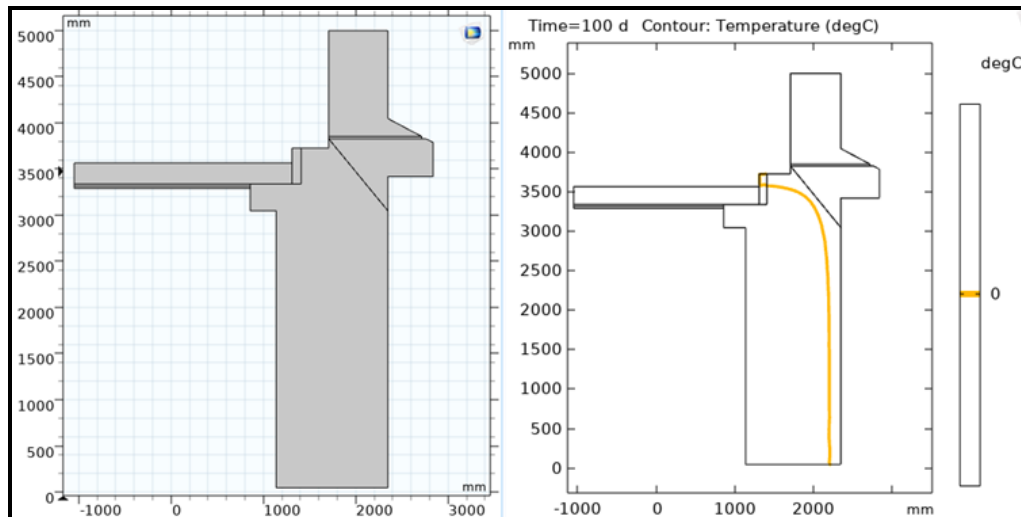
Kuva 15. Lämpötilan 0 °C raja nykytilanteessa.

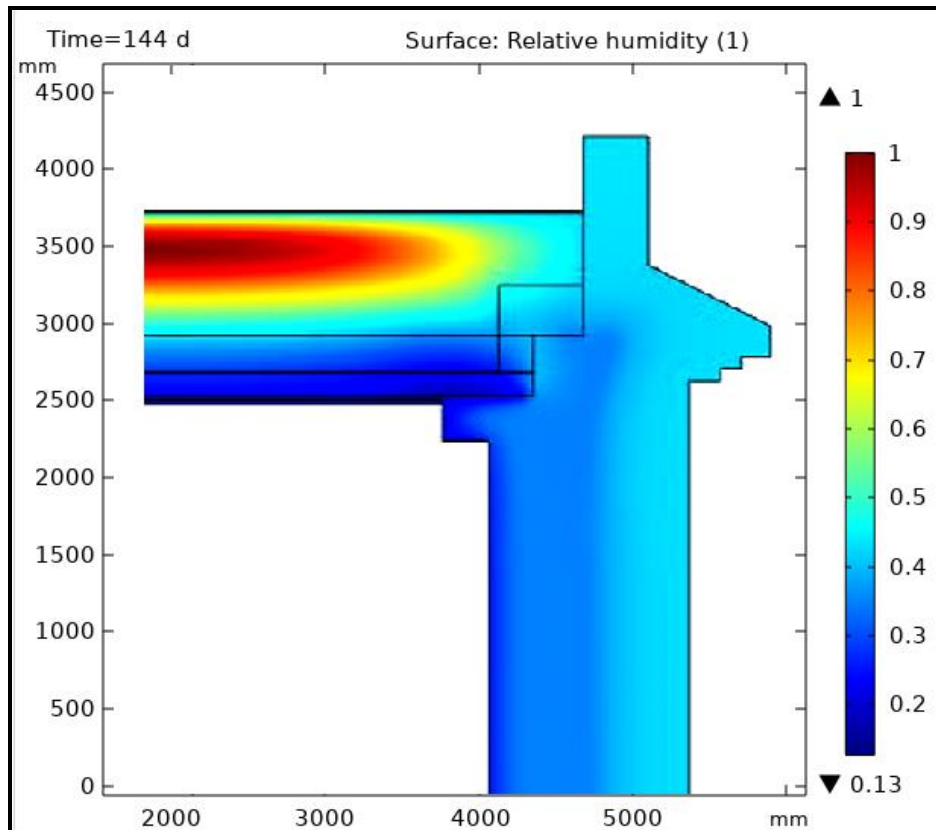
Kuva 23. Ullakon simulointi.

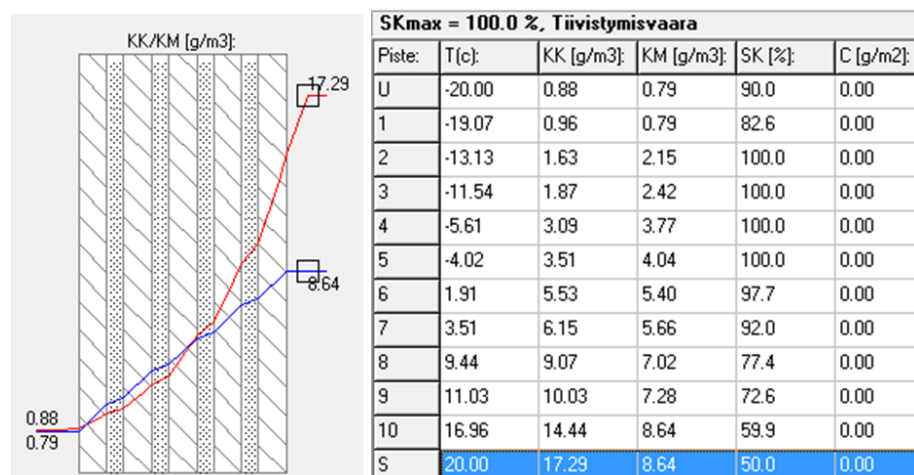
Kuva. Tiivistymisen alueet pilasterissa DOF-Lämpö ohjelmistolla laskettuna.

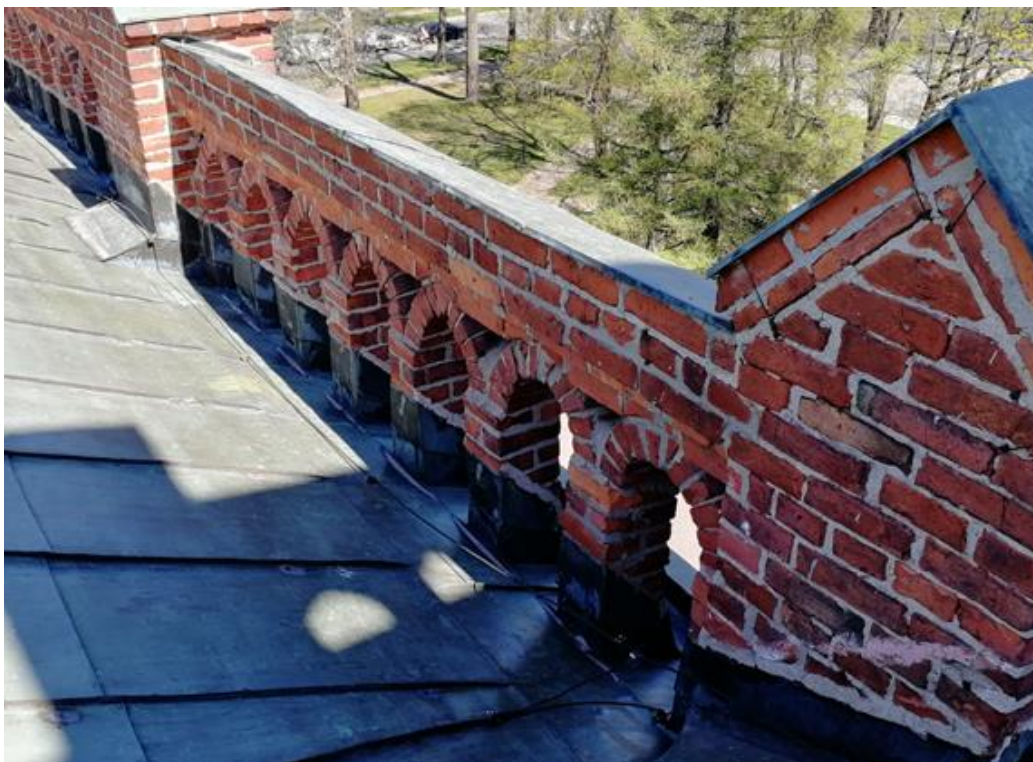
Kuva. Pilastereiden tausta.

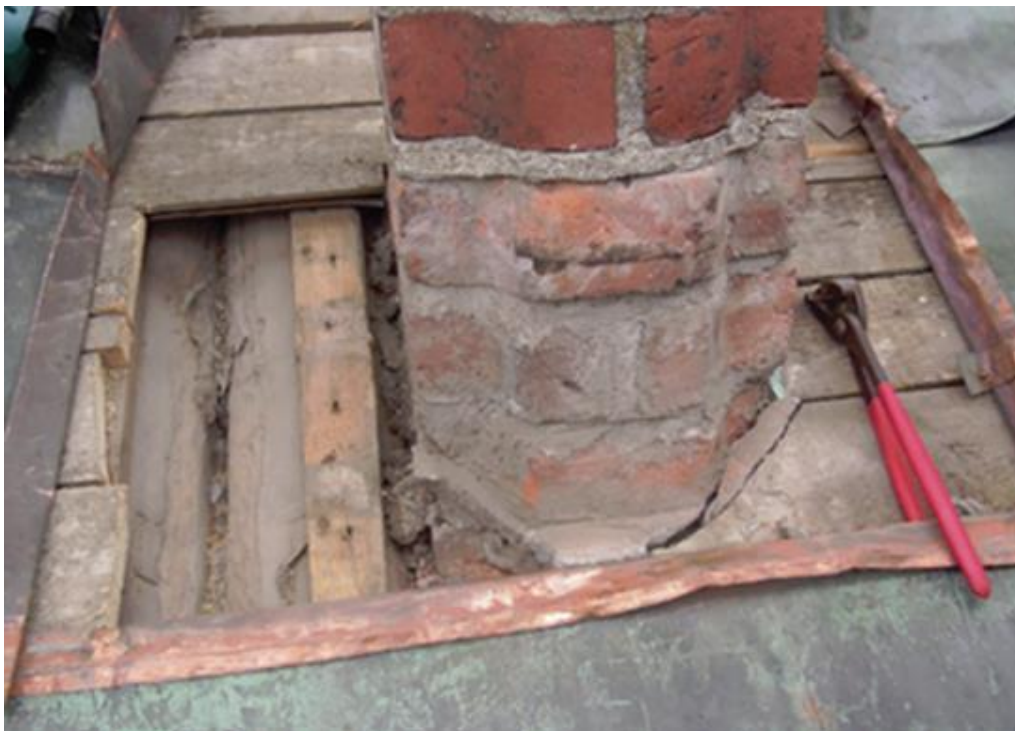
Katteen kuntoa tarkasteltiin saumauksia tutkimalla ja avaamalla katon sauma pilasterin vierestä. Näissä tutkimuksissa ei löytynyt selkeää ongelman aiheuttajaa. Pilasterista voidaan sanoa, että se on samalla tavalla vaurioitumisaltis kuin katon läpi tuleva suojaamaton savupiippu. Tutkimusten perusteella pystyy silti sanomaan, että katon ja tiilirakenteen liitoskohdat ovat huono kuntoisia ja että kattoveisi jää makaamaan katolle pilasterin takana ja räystään lähellä. Katon avaamisen yhteydessä huomattiin, että ullakon tuulettuminen ei ole mahdollista useassa kohdassa. Räystäslippa on niin lyhyt, että se ei suojaa seiniä. Räystäslipan alapuolella oleva muuraus on vaurioitunut eniten ja siitä on pudonnut alas paloja. Vaurion jatkuminen voi rapauttaa muurausta niin paljon, että kaikki laasti- ja tiilisedokset irtoavat /24/.

Kuva. Katto avattuna pilasterin kohdalta. Katossa ei ole aluskatetta.

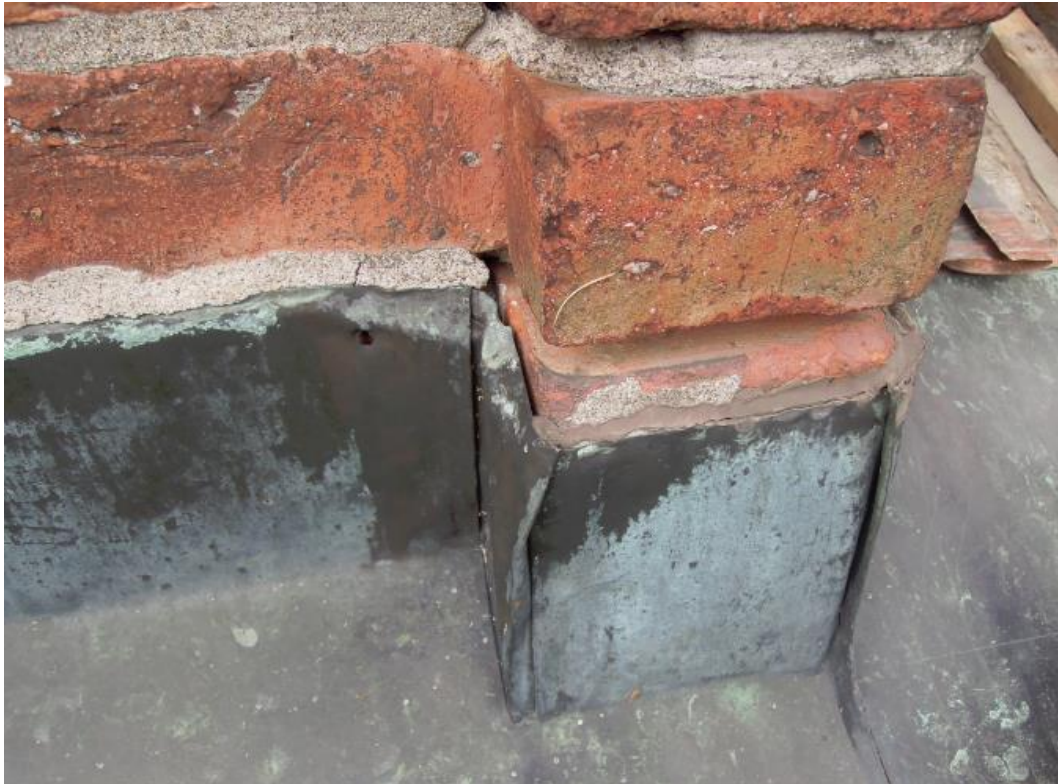
Kuva. Katon ja pilasterin liitoskohta.

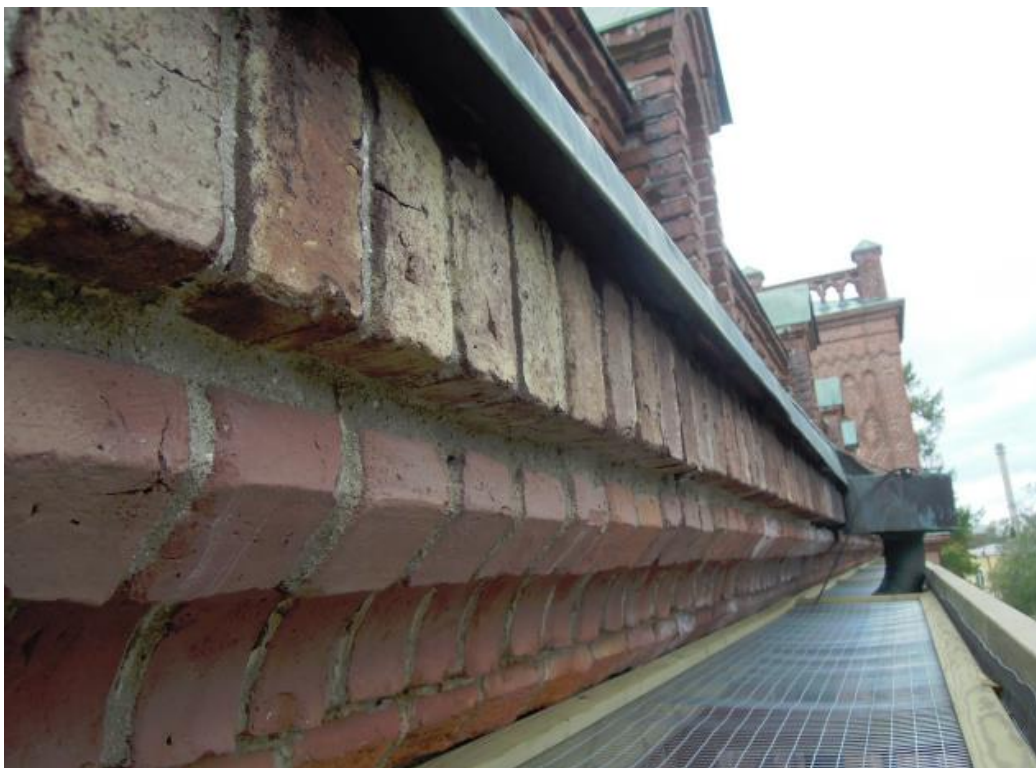
Kuva. Vaurion alle on asennettu vuonna 2018 suojaverkko, mikä estää tiili ja laasti palojen tipahtelemisen alla olevalle kulkureitille.

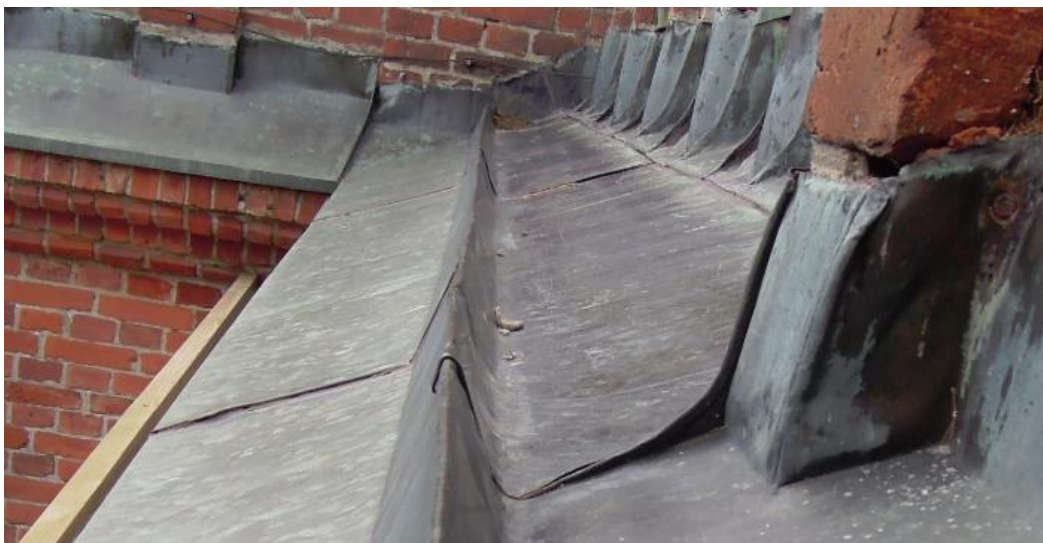
Kuva. Kattosaumat.

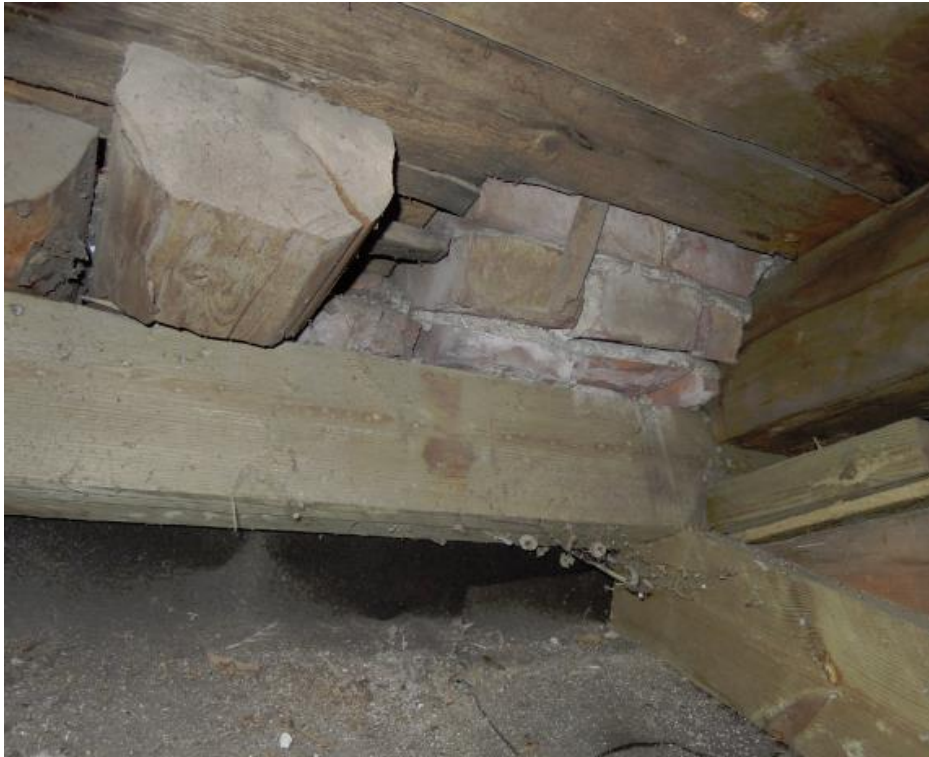
Kuva. Pilasterin tausta näkyy ullakon puolelta.

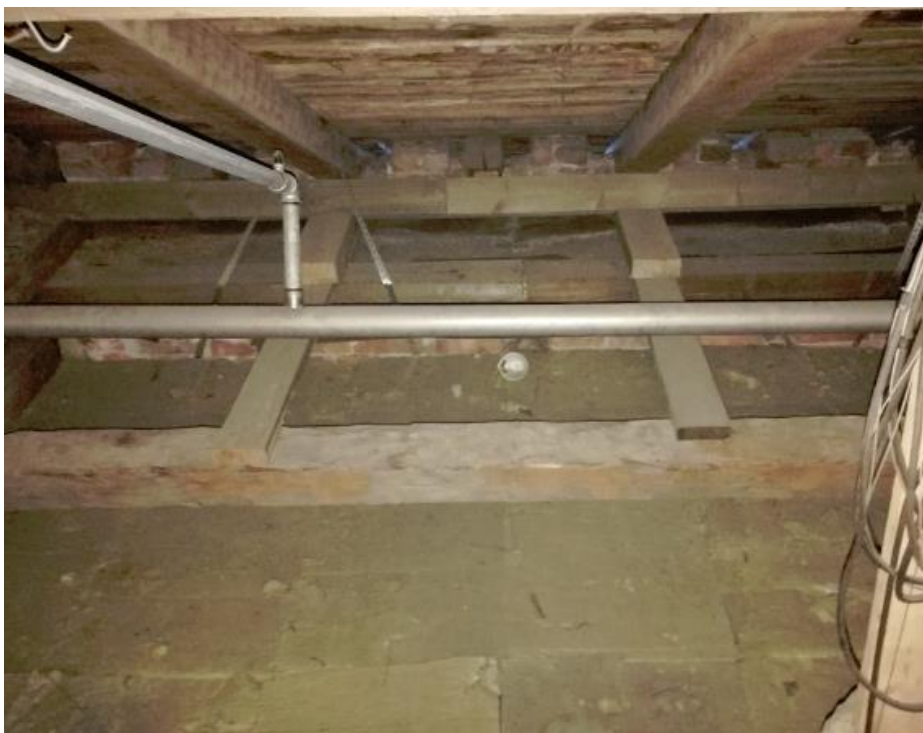
Kuva. Yläpohjan lasivillaa, sammutusjärjestelmä ja kattovasa.
