Lassi Vaani

# LAATUPYSÄHDYKSET SÄHKÖ- MOOTTOREIDEN TUOTANNOSSA

Tekniikka  
2019

Tämä opinnäytetyö on tehty ABB Oy:lle, Moottorit ja Generaattorit-yksikköön Vaasan toimipisteelle, Vaasan ammattikorkeakoulussa sähkötekniikan koulutusohjelmassa vuonna 2019.

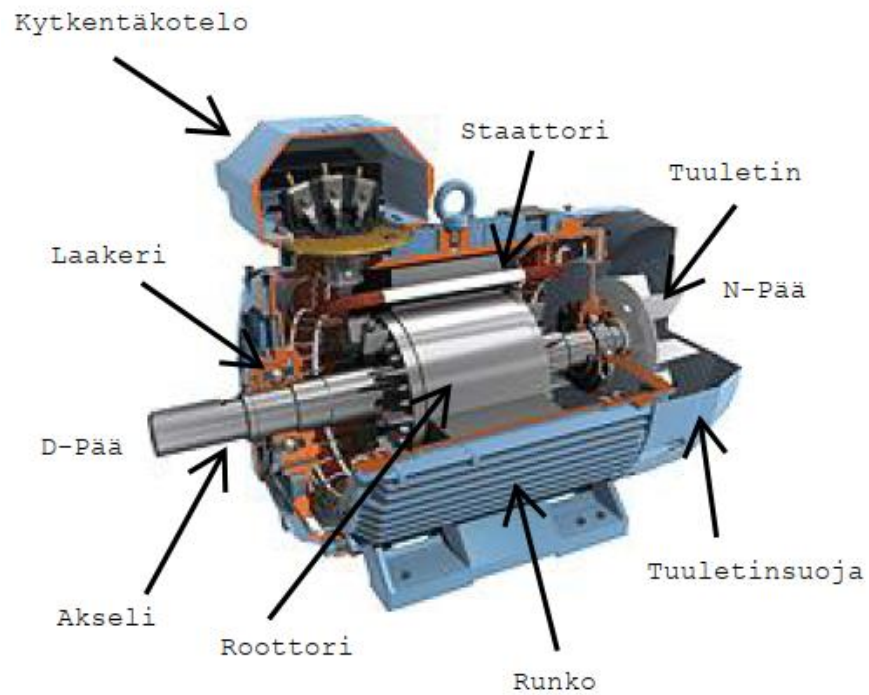
**Kuva 1.** Oikosulkumoottorin läpileikkauskuva.

pyörimisnopeudellaan. Kuvassa 1 on esitettyä epätahtimoottorin (oikosulkumoottori) rakenne. /6/

Vaikka koneita onkin useaa eri tyyppiä, kaikissa normaalirakenteisissa moottoreissa on samat perusosat: pyörivä roottori (pyörijä) akseleineen, staattori (seisoja), laakerikilvet tai laakeripukit (isoilla koneilla) ja laakerit. Roottori on laakereiden varassa staattoriaukossa. Roottorin ja staattorin välissä on ilmarako niin, että roottori voi pyöriä vapaasti. Ilmarako pyritään pitämään mahdollisimman pienenä, koska raudan magneetoinnin johtokyky on parempi kuin ilman. Roottoria kannattelevat laakerit. Ne voivat olla rulla-, kuula- tai liukulaakereita ja ne ovat kiinnitettyinä laakerikilpiin. Koneen rungon muodostavat laakerikilvet, jotka ovat kiinni staattorissa. Staattoriin ja roottoriin on sijoitettu käämitykset, joiden muoto ja rakenne vaihtelevat eri konetyyppien mukaan. Sähkömoottoreissa on yleensä päällä myös kytkentäkotelo, johon kytketään syöttökaapelit. /5/

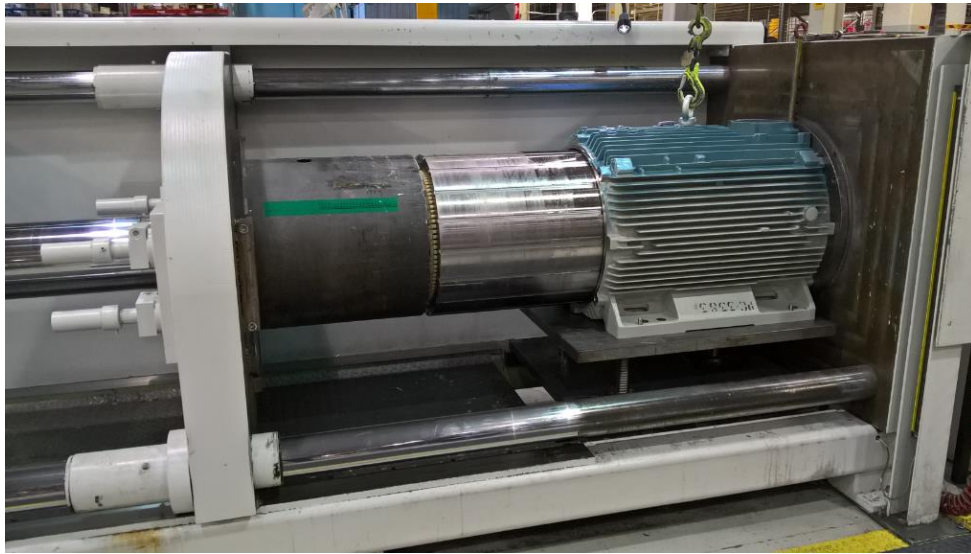
**Kuva 2.** Staattorin runkoonpuristaminen.

Runkoonpuristus -työvaiheessa työntekijä tulostaa MES-järjestelmästä moottori-kohtaisen työkortin, viivakoodin ja pick in -listan. Kaikki tulosteet kulkevat moottorin mukana koko valmistusprosessin ajan. Hydrauliiikkapuristimeen asetetaan oikeat asennusosat, uurna ja holkki, moottorin koosta riippuen. Staattoripaketti asetetaan holkkiin ja runko puristimen vastakkaiselle puolelle, jonka jälkeen rungon sisäpuoli ja staattoripaketin ulkopuoli öljytään kitkan vähentämiseksi. Sen jälkeen puristimeen asetetaan oikea E-mitta ja paketin pituus. Asetusten ollessa kunnossa, kone työntää staattoripaketin moottorin rungon sisään, jonka jälkeen moottori on valmis seuraavaan työvaiheeseen. Kuvassa 2 on esitetty hydrauliikkapuristin, staattoripaketti ja sähkömoottorin runko.

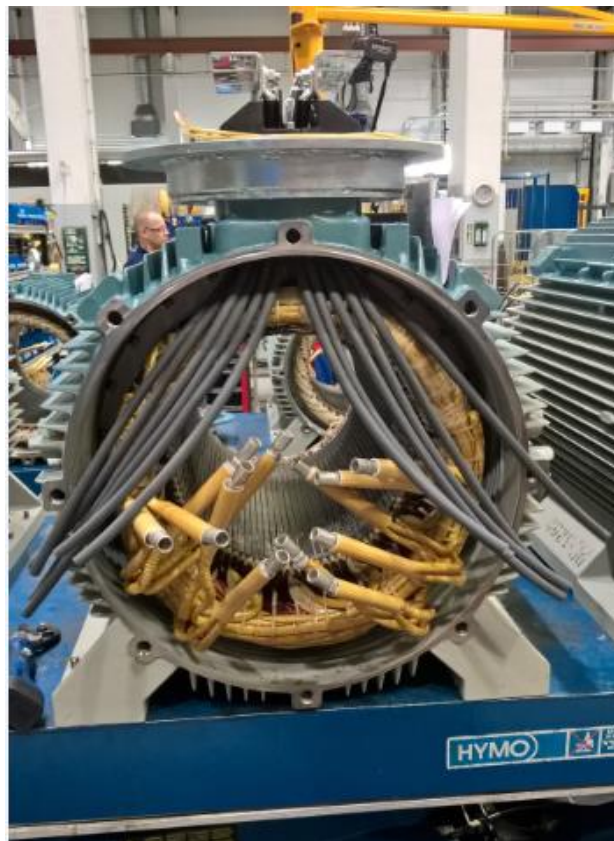
**Kuva 3.** Staattorin liitanta.

Liitännävaiheessa moottoriin liitetään liitinalusta ja kytketään mahdolliset lisälaitteet, esimerkiksi lämmitysvastus. Liitinalustassa olevat kaapelit tuodaan rungossa olevan liitinaukon läpi ja yhdistetään staattoripaketin kaapeleihin. Kaapeleiden liittämisen jälkeen liitoskohta eristetään eristesukalla. Kaapelit sidotaan tiukasti käämitykseen kiinni ja lopuksi kaapeleihin sivellään hartsiaine, joka kovettaa ja suojaa kaapeleita. Jos asiakas on tilannut lisälaitteita moottoriin, ne kytketään myös liitännässä. Lisälaitteet kytketään joko kytkentäkoteloon tai erilliseen lisäkoteloon. Kuvassa 3 on esitetty liitinalustan kaapelit ja staattoripaketin kaapelit ennen niiden liittämistä.

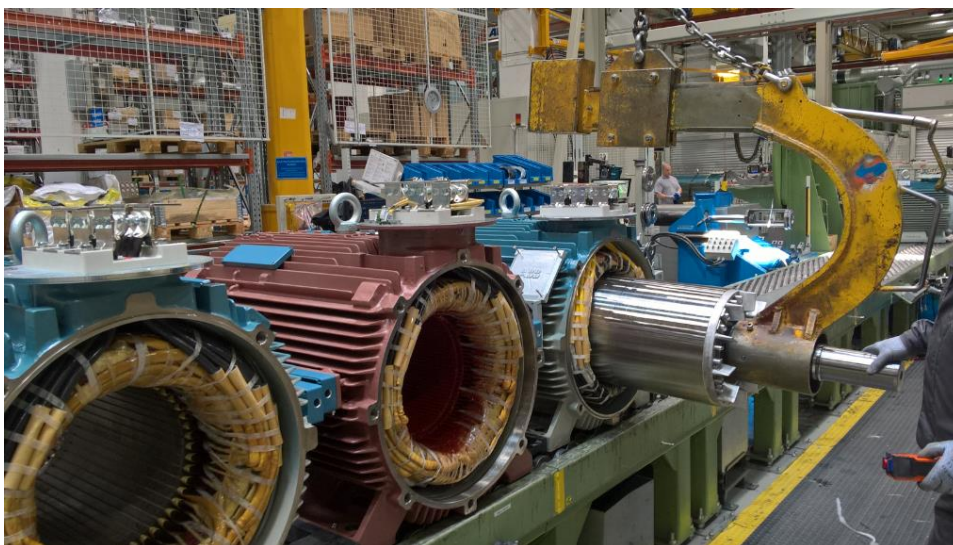
**Kuva 4.** Roottorin asennus.

Kokoonpanovaiheessa moottori kootaan siihen pisteeseen, että se toimii ja on valmis testaukseen. Ensinnäkin asennetaan roottori, joka työnnetään staattoriaukkoon, minkä jälkeen asennetaan laakeripohjat ja mahdollisesti välirenkaat. Moottorin päädyt suljetaan kilvillä, jotka kiristetään momenttiin. Sitten puristetaan laakerit paikoilleen, jonka jälkeen asennetaan laakerikannet. Laakerit voidellaan ja lopuksi asennetaan vielä imurenkaat paikoilleen. Kokoonpanovaiheessa kytketään myös laakerin valvontalaitteet, jos asiakas on tilannut kyseisiä lisälaitteita. Kuvassa 4 on esitetty roottorin asennusvaihe.

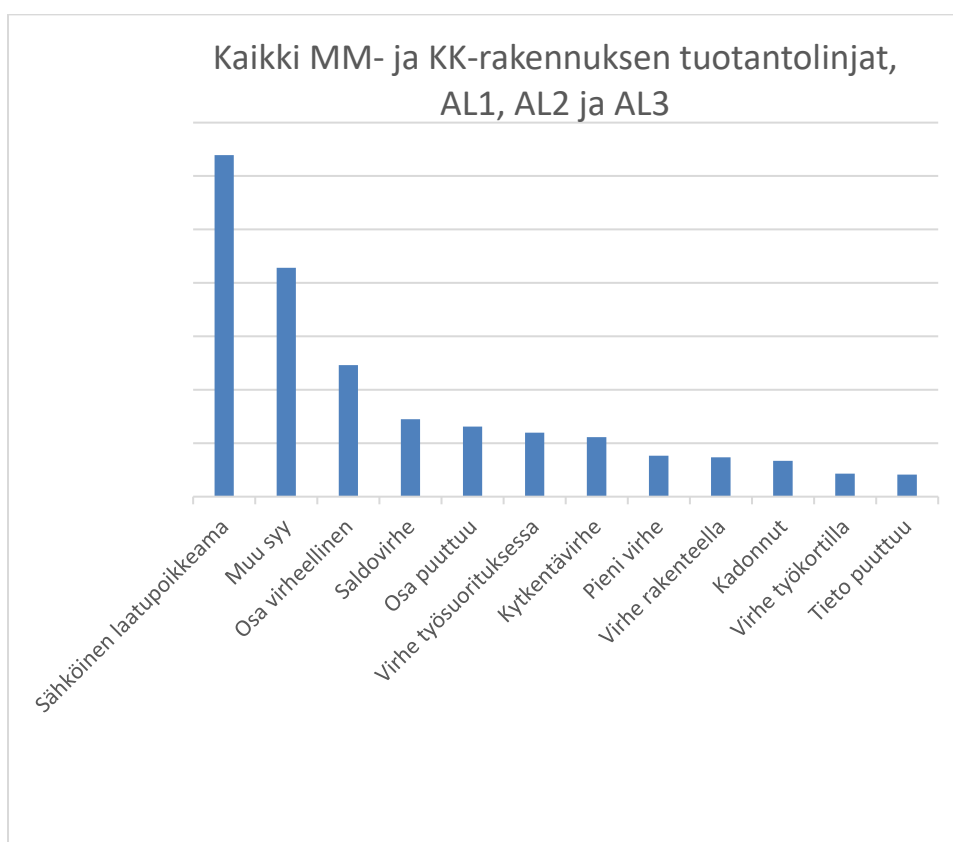
**Taulukko 1.** Kaikkien tuotantolinjojen yleisimmät laaturapysähdykset MM- ja KK-rakennuksessa.

Tässä työssä tarkasteluaika oli 1.1.2018 – 28.2.2019. Jokaisen kategorian pysähdyksiä on esiintynyt, mutta tiettyjä ongelmia on huomattavasti enemmän kuin toisia. Kolme yleisintä pysähdyksen syytä ovat sähköinen laaturapikkeama, muu syy ja osa virheellinen. Pelkästään nämä kolme osa-alueetta kattavat 64,9 % kaikista laaturapysähdyksistä. Taulukossa 1 on esitetty yleisimmät syyt laaturapysähdyksiin MM- ja KK-rakennuksessa. Taulukossa 2 on esitetty MM-rakennuksen yleisimmät syyt laaturapysähdyksiin.

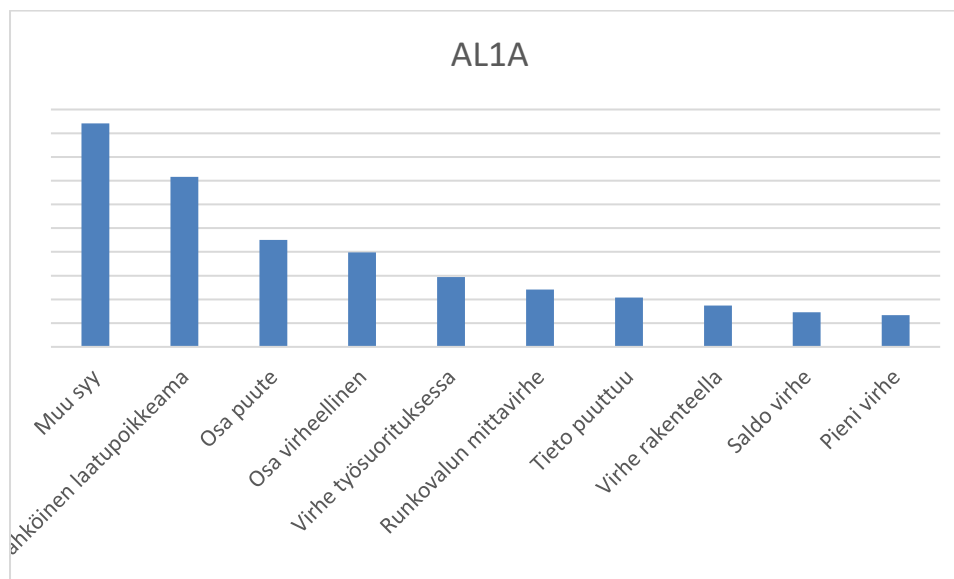
**Taulukko 3.** Tuotantolinjan AL1A yleisimmät laaturypysähdykset.

Eniten laaturypysähdyksiä on aiheuttanut kategoria muu syy, jonka osuus oli 23,7 % kaikista AL1A-linjalla tapahtuneista rypysähdyksistä. Muu syy otsikkoa käytetään silloin, kun ongelmalle ei ole tarkempaa kategoriaa. Toiseksi yleisin rypysähdyksien syy on sähköinen laaturypysähdykset, joita oli 18,0 % kaikista linjalla tapahtuneista rypysähdyksistä. Sähköisen rypysähdyksen alla on monta eri ongelmaa ja niistä useimmin esiintyy tarkistusarvojen puuttuminen, joita oli 35,2 % kaikista sähköisistä rypysähdyksistä. Muita usein esiintyviä sähköisiä rypysähdyksiä ovat poikkeuksellinen tyhjäkäyntivirta-arvo, värinä ja lisälaittevirhe. Kolmanneksi yleisin laaturypysähdyksien syy AL1A-linjalla on osa-rypysähdykset. Osarypysähdyksen vuoksi tuotanto tapahtuneita laaturypysähdyksiä tapahtui 11,3 % kaikista A-linjan laaturypysähdyksistä. Taulukossa 3 on esitetty yleisimmät laaturypysähdykset AL1A-linjalla.

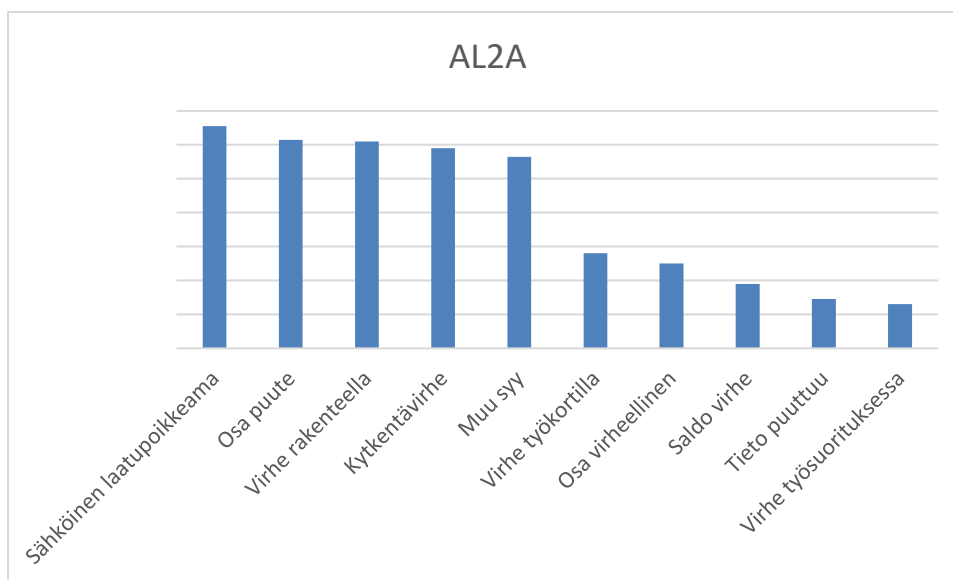
**Taulukko 4.** Tuotantolinjan AL2A yleisimmät laatupysähdykset.

AL2A-linjalla kirjatuista laaturypysähdyksistä sähköisen laaturypikkeaman aiheuttamia syitä esiintyi useimmin, 14,5 % kaikista A-linjan pysähdyksistä. Sähköisistä virheistä suurin osuus on tarkistusarvojen puuttuminen niin kuin AL1A-linjallakin. Muita sähköisiä virheitä olivat oikosulkuvirran ja tyhjäkäyntivirran arvot, mitkä poikkesivat liian paljon laskennallisista arvoista. Vastusvirhe oli myös yksi merkittävimmistä sähköisistä ongelmista AL2A-linjalla. Toiseksi eniten laaturypysähdyksiä tuli osapuutteiden vuoksi, 13,7 % AL2A-linjan pysähdyksistä. Rakennevirheiden prosenttiosuus on 13,5 %. Tuotantolinjan AL2A:lla tapahtuneiden pysähdyksien suurimmat aiheuttajat jakautuvat suhteellisen tasaisesti, kun neljänneksi suurin syy laaturypysähdyksiin oli kytkentävirheet, jonka prosenttiosuus oli 13,1 % ja

viidenneksi yleisin syy oli muu syy (12,5 %). Taulukossa 4 on esitetty yleisimmät laatupysähdykset AL2A-linjalla.

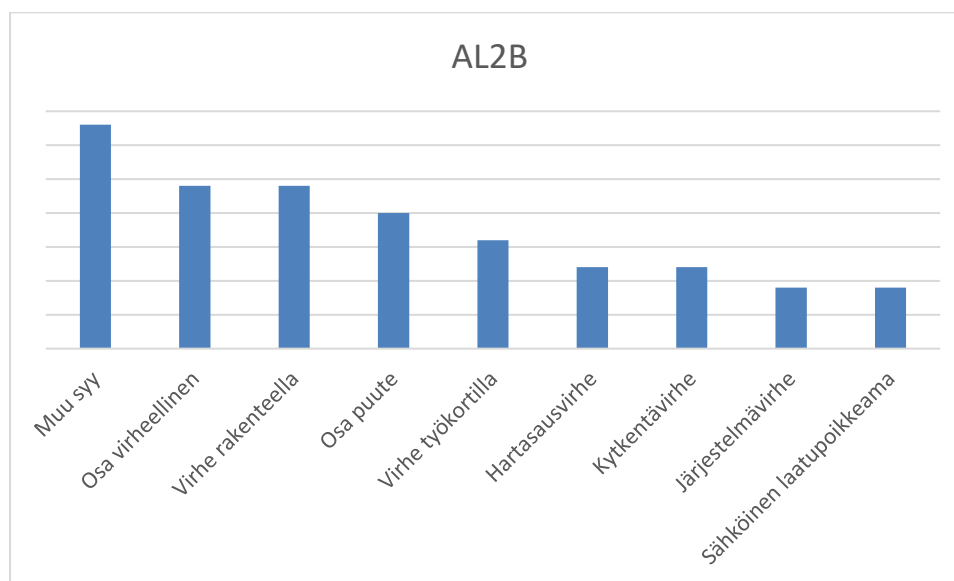
**Taulukko 5.** Tuotantolinjan AL2B yleisimmät laatu­pysähdykset.

Eniten laatupysähdyksiä aiheutti AL2B-linjalla kategoria muu syy. Niitä oli 14,7 % kaikista AL2B-linjan pysähdyksistä. Seuraavaksi yleisimpiä syitä laatupysähdyksiin olivat virheelliset osat ja virheet rakenteella. Kummankin prosenttiosuus oli 10,7 % B-linjan pysähdyksistä. Laatupysähdyksiä osan puuttumisen vuoksi oli 8,9 % kaikista B-linjalla tapahtuneista laatupysähdyksistä. Kuten prosenttiosuuksista huomataan, AL2B-linjalla laatupysähdykset jakaantuvat melko tasaisesti. Taulukossa 5 on esitetty yleisimmät laatupysähdykset AL2B-linjalla.

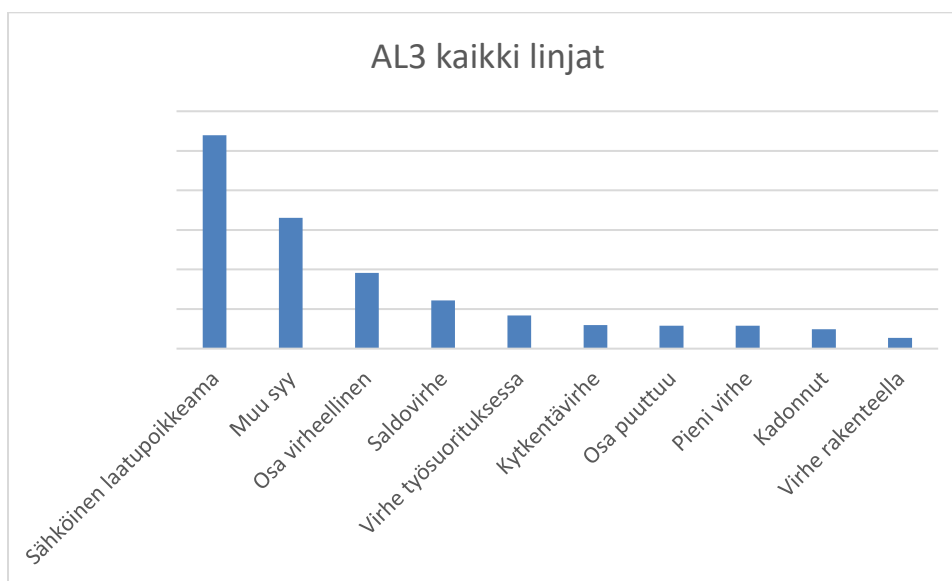
**Taulukko 6.** KK-rakennuksen yleisimmät laatupysähdykset.

AL3-tuotantolinjaan kuuluu linjat AL3A, -B, -C, -D ja -E, jotka sijaitsevat kaikki KK-rakennuksessa. E-linjan materiaali on todella vähäistä, joten tässä perehdytään neljään muuhun tuotantolinjaan. Suurin syy laatu­pysähdyksiin oli sähköinen laatu­poikkeama. Niiden prosenttiosuus AL3-linjojen pysähdyksistä oli 38,5 %. Useimmin esiintyvät sähköiset virheet olivat tyhjäkäyntivirran ja oikosulkuvirran poikkeukselliset arvot. Tyhjäkäyntivirran aiheuttamia laatu­pysähdyksiä esiintyi 31,6 % kaikista sähköisistä virheistä ja oikosulkuvirtaongelmia 21,4 %.

Muu syy oli toiseksi yleisin syy AL3-linjojen laatu­pysähdyksille. Muun syyn takia tapahtui 23,6 % kaikista pysähdyksistä AL3-tuotantolinjoilla. Seuraavaksi listalla ovat virheelliset osat 13,7 %:lla kaikista laatu­pysähdyksistä. Taulukossa 6 on esitetty yleisimmät laatu­pysähdykset KK-rakennuksen kaikilla tuotantolinjoilla.

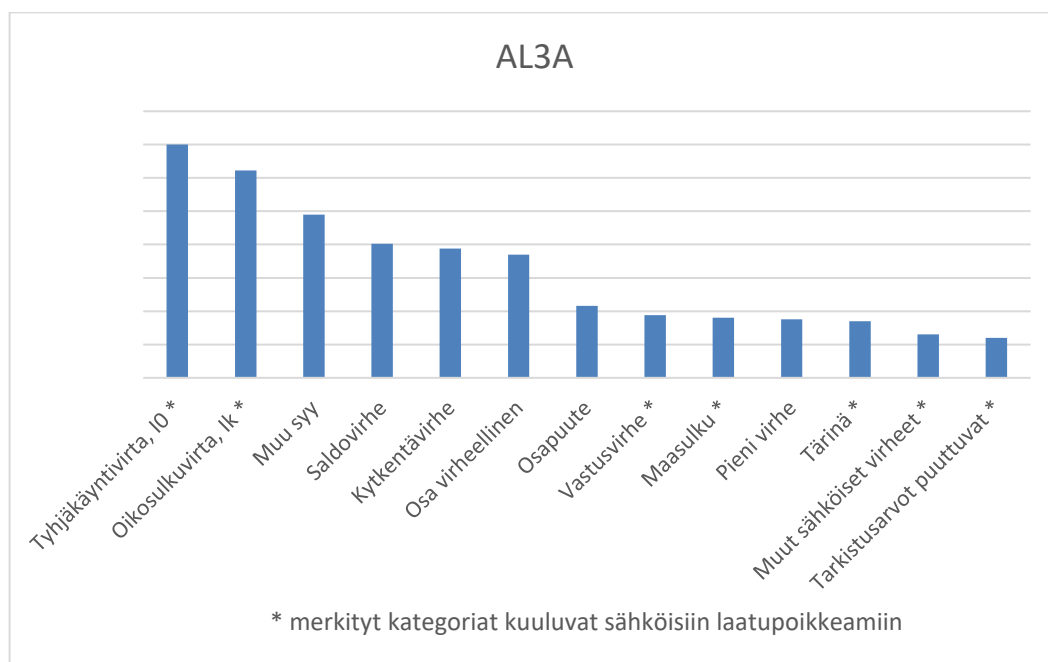
**Taulukko 7.** Tuotantolinjan AL3A yleisimmät laatu­pysähdykset.

Tuotantolinjalla AL3A valmistetaan valurautarunkoiset moottorit, joiden akselikorkeus on 71 – 132 millimetriä. Useimmin esiintynyt ongelma oli sähköiset virheet. Niitä oli 47,7 % kaikista pysähdyksistä AL3A-linjalla. Suurin osa sähköisistä virheistä oli tyhjäkäyntivirtojen ja oikosulkuvirtojen poikkeukselliset arvot. Nämä ongelmat yhdessä kattavat kaikista AL3A-linjalla kirjatuista laatupysähdyksistä 29,9 %. Sähköisten laatupoikkeamien jälkeen muu syy oli toiseksi usein esiintynyt ongelma. Sen prosenttiosuus oli 11,1 % kaikista laatupysähdyksistä tuotantolinja AL3A:lla. Kahden yleisimmän laatupysähdyssyy jälkeen esiin nousevat saldovirheet, kytchentävirheet ja virheelliset osat. Kaaviossa 6 sähköiset laatupoikkeamat on avattu kaavion lukemisen selkeyttämiseksi. Taulukossa 7 on esitetty yleisimmät laatupysähdykset AL3A-linjalla.

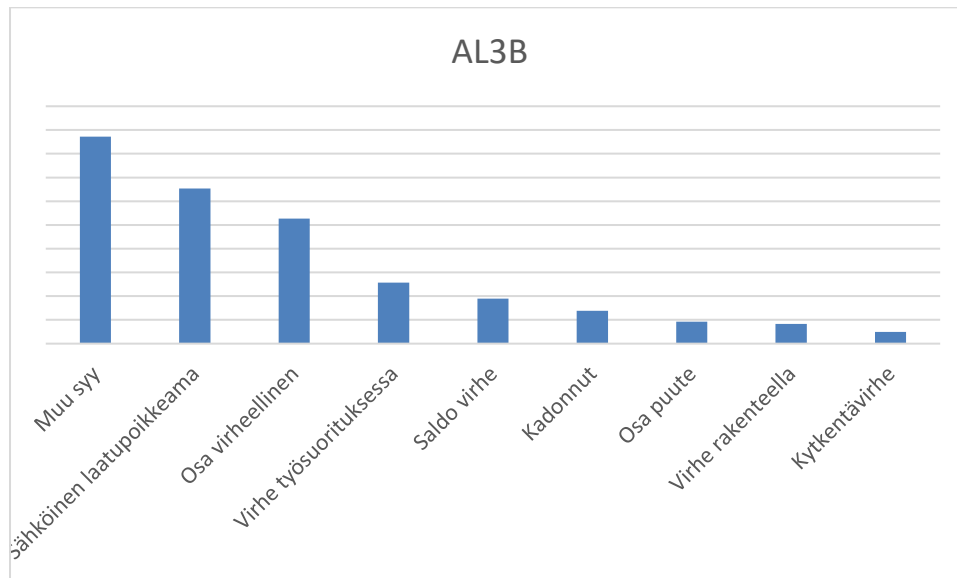
**Taulukko 8.** Tuotantolinjan AL3B yleisimmät laaturypysähdykset.

Tuotantolinjalla AL3B valmistetaan valurautarunkoiset moottorit, joiden akselikorkeus on 160 – 250 millimetriä. Useimmin esiintynyt pysäytyksen syy on muu syy. Se oli 34,0 % kaikista pysähdyksistä AL3B-linjalla. Seuraavaksi yleisin syy oli sähköiset laatu­poikkeamat ja niiden prosenttiosuus oli 25,5 % linjan laatu­pysähdyksistä. Yleisimmät sähköiset virheet olivat tyhjäkäyntivirran aiheuttamat ongelmat ja oikosulkuvirrasta johtuneet virheet. Kolme yleisintä syytä erottuvat muista, sillä kolmanneksi yleisin pysähdysten syy oli virheelliset osat. Ongelmia virheellisten osien vuoksi tapahtui 20,6 % kaikista linjalla tapahtuneista laatu­pysähdyksistä. Työsuorituksessa tapahtuneiden virheiden prosenttiosuus AL3B-linjan laatu­pysähdyksistä oli 10,0 %. Taulukossa 8 on esitetty yleisimmät laatu­pysähdykset AL3B-linjalla.

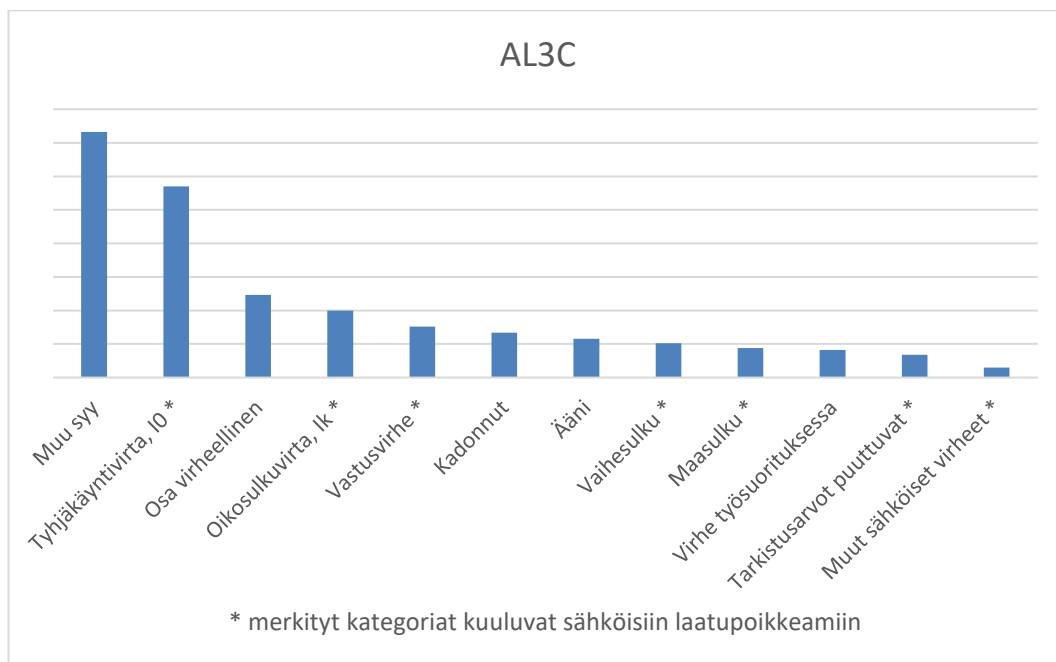
**Taulukko 9.** Tuotantolinjan AL3C yleisimmät laaturypysähdykset.

Tuotantolinjalla AL3C valmistetaan alumiinirunkoiset moottorit, joiden akselikorkeus on 71 – 132 millimetriä. Sähköisten virheiden osuus oli 49,7 % kaikista linjalla tapahtuneista pysähdyksistä. Tyhjäkäyntivirran aiheuttamia ongelmia oli sähköisistä virheistä eniten. Niitä oli kaikista linjalla tapahtuneista laatuongelmista 21,4 %. Poikkeuksellisia oikosulkuvirta-arvoja esiintyi toiseksi eniten sähköisistä ongelmista. Toiseksi eniten laaturypysähdyksiä koko linjalla kirjattiin muu syy nimikkeellä (27,5 %). Sähköiset virheet ja muiden syiden takia tapahtuneet laatuongelmat kattavat 77,2 % kaikista linjalla tapahtuneista tuotannon pysähdyksistä. Taulukossa 9 on esitetty AL3C-linjan yleisimmät laaturypysähdykset ja sähköiset laatu poikkeamat on avattu kaavion lukemisen selkeyttämiseksi.

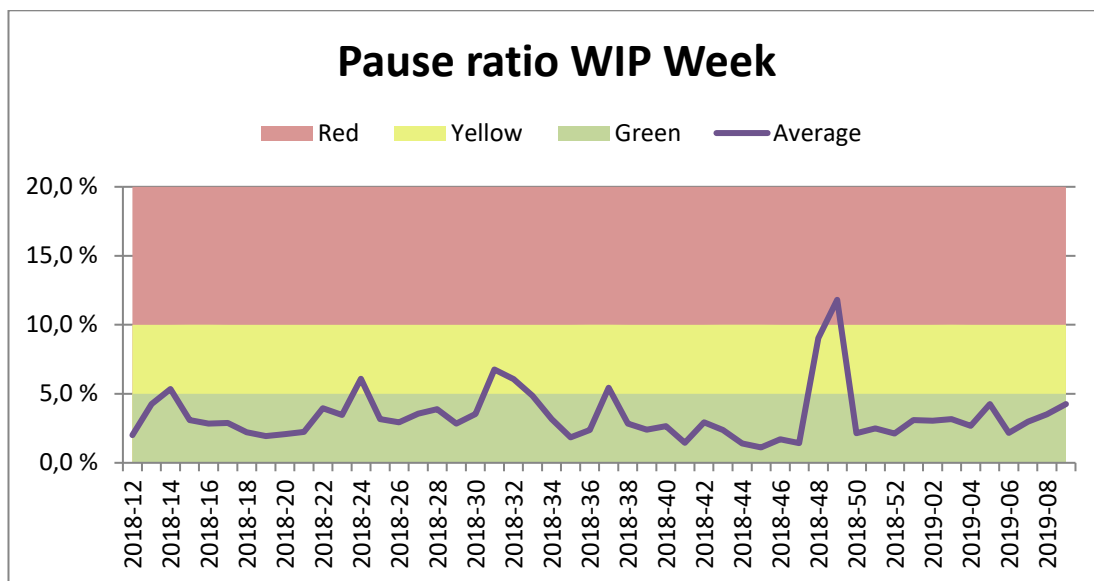
**Taulukko 11.** Pysäytettyjen moottoreiden seuranta-kaavio.

Kaaviossa pystyy muuttamaan vihreän, keltaisen ja punaisen alueen prosenttirajoja. Rajat voisi muuttaa joka tuotantolinjalle sopivaksi ja esimerkiksi laatuinsinöörit tai työnjohtajat tarkastaisivat kaavion tietyn ajan välein. Vihreällä alueella liikuttaessa kaikki olisi hyvin, mutta käyrän noustessa keltaiselle alueelle, asiaan pitäisi perehtyä. Asetetuista rajoista riippuen keltaisella alueella laatu pysähdyksiä voisi alkaa tarkastelemaan, jotta selviää piikin syy. Punaisen alueen rajat voisi asettaa tasolle, jossa pysähdyksiä on poikkeuksellisen paljon. Siinä kohtaa laatu pysähdyksien syyksi voisi epäillä esimerkiksi saman erän osien alhaista laatua. Jos käyrä nousee punaiselle alueelle asti, ongelmaan oltaisiin jo varauduttu ja pysähdysten määrä saataisiin mahdollisimman nopeasti laskemaan. Tällöin laatuongelmien ratkaisussa säästettäisiin aikaa. Taulukossa 12 on esitetty seurantakaavio pysäytetyistä moottoreista.
