Orsaker till inomhusluftproblem samt korrigerering av dessa och problemområden i 1950-, 60- och 70-tals egnahemshus

Examensarbete för ingenjör (YH)-examen

Raseborg 2019

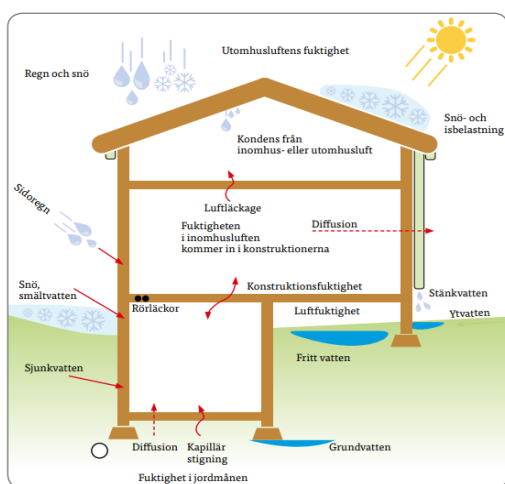
Bild 3. Olika fuktkällor, Hengityslitto.fi, Guide om inomhusluft

Som vi ur bilden (bild 3) kan klargöra så utsätts huset för fukt som kommer utifrån, inifrån men även från marken. ”*Dessutom uppstår det fukt i inomhusluften av normal användning av byggnaden, till exempel när man duschar, tvättar kläder, städar och lagar mat*” (Hengitysliitto.fi (u.å.), Guide om inomhusluft). Som andningsförbundet uttryckt sig med citatet ovan så går det inte att undvika fukten hur man än försöker. Men att fuktskador och dylika problem orsakade av fukten inte är ett måste stämmer om underhållet sköts på rätt sätt. Mikrotillväxt, som i vardagligt tal kallas mögel, är högst sannolikt resultatet om fuktskadan inte behandlas på rätt sätt. (Hengitysliitto.fi)

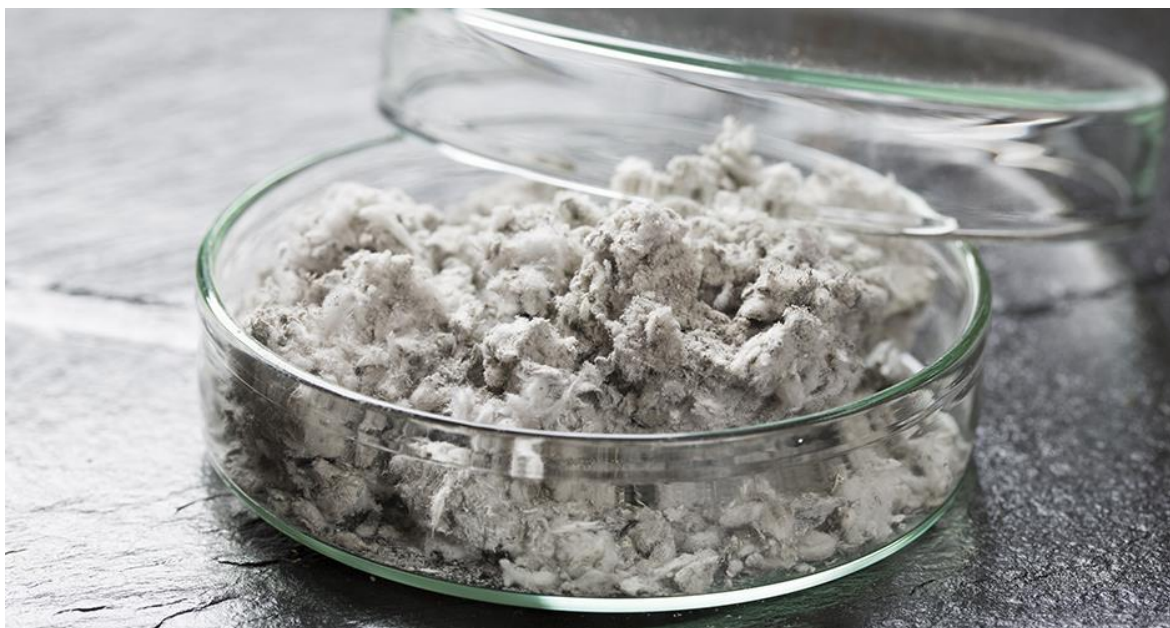
Bild 4. *Asbest som samlats i ett observationskärl, bestlab.fi*

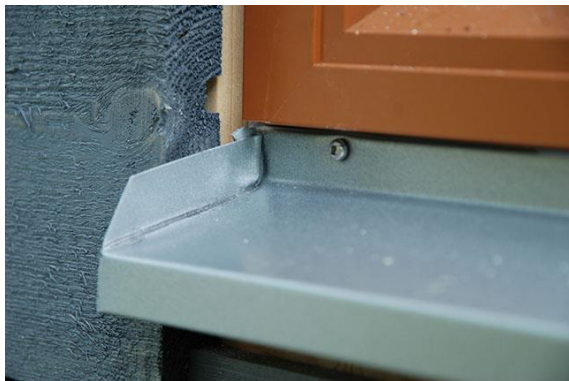
Bild 5. Fönsterbleck, byggoteknik.se

Fönster och dörrar är främst ett problem vad gäller värmespill om de inte är tillräckligt tätade vid springorna mellan karm och vägg samt innerbågen. Men även fukten skapar problem vid fönster om inte lutningen på plåtblecket (bild 5) är tillräcklig så att inte vattnet samlas på

plåten och dessutom att den sticker ut tillräckligt från husväggen så att inte vattnet rinner ned på fasaden och väter ner väggkonstruktionerna. Om det bildas imma på insidan av fönstren så kan det bero på bristfällig ventilation medan om det bildas imma mellan fönstren kan bero på bristfällig tätning. (Hometalkoot.fi)

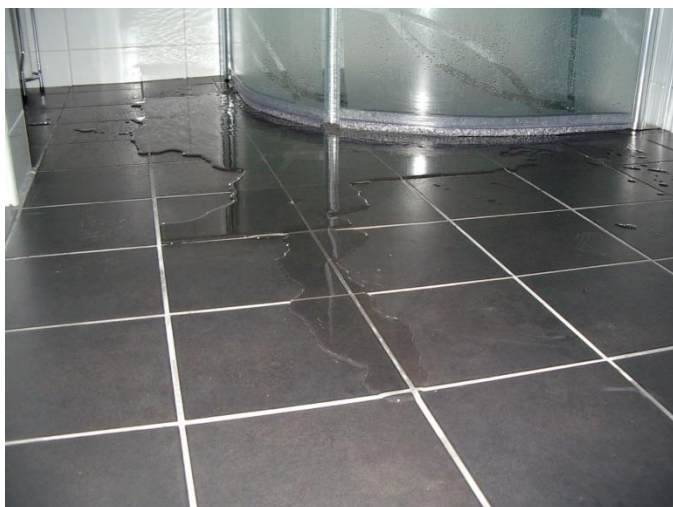
Bild 6. Vattensamling på grund av felaktig golvlutning, *familjen-gustafsson.se*

Våtutrymmet är alltid ett riskområde i byggnader oberoende av byggnadsår och speciellt i dessa äldre hus då möjligheterna till materialval samt installations- och planeringsmetoderna inte var lika utvecklade som idag. Fogarna vid väggtapeten, golvmattan samt golvbrunnen brukar inte vara tillräckligt täta, samma gäller alla genomföringar i väggar och golv. Tröskeln mellan våtutrymmet och de torra utrymmena är oftast för låg eller saknas helt vilket leder till att vatten kan läcka ut utanför våtutrymmena. Om väggarna samt golv är kaklade är även där oftast fogarna problemet men även vattenisoleringen som applicerades under dessa årtionden inte uppfyller dagens krav men oftast kunde även vattenisoleringen saknas helt och hållet. Ett scenario som även är vanligt från dessa årtal är att man kaklade ovanpå gammal tapet samt plastmatta och på det sättet fungerade tapeten och mattan som vattenisolering. Detta ledde till problem då oftast tapetlimmet löstes upp av fuktigheten i kakelfixet eller så orkade inte tapeten hålla upp kaklen på grund av dess tyngd. Ett annat möjligt problem är ventilationen som vanligtvis inte är tillräcklig för att få bort fukten. Lutningen på golvet är även det ett vanligt problem i våtutrymmet vilket man ser då det bildas vattensamlingar på golvet (bild 6). (Hometalkoot.fi)

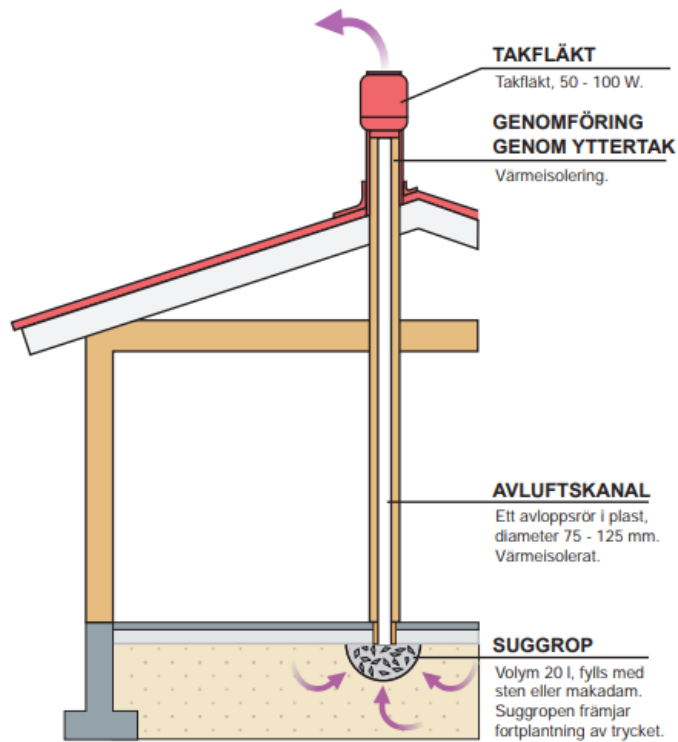
Bild 4.2. Radonsugens funktionsprincip och delar.

Bild 8. Radonsug, stuk.fi

Radonsugen (bild 8) fungerar så att man gräver ur en eller flera gropar under golvplattan varifrån man suger ut luften med hjälp av en fläkt för att skapa ett undertryck under plattan så att luftströmningen från marken skall upphävas. På detta sätt kan man minska mängden radon som annars strömmar in i huset från marken och leder istället bort radonet från huset.

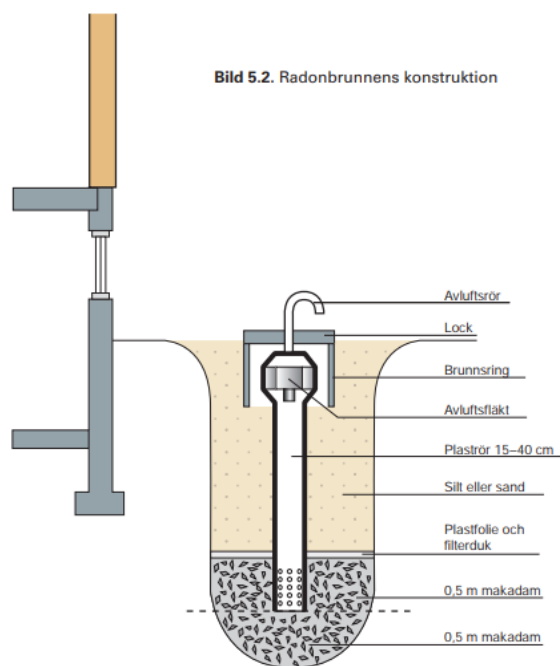
Bild 9. Radonbrunn, stuk.fi

Radonbrunnen (bild 9) fungerar genom att man gräver ner en stor grop med ett specialrör i vart man sedan placerar en fläkt i som suger åt sig den radonhaltiga markluften och leder bort den från huset via ett utloppsrör. (stuk.fi)

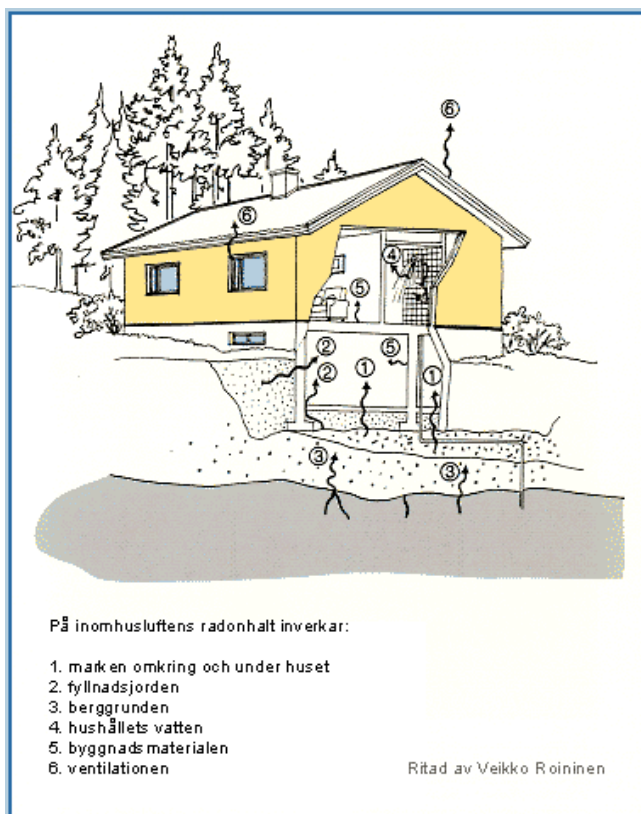
Bild 10. Faktorer som inverkar på radonhalten i inomhusluften, *stuk.fi*

Radonhalten i inomhusluften påverkas förstas främst av var i landet man placerat byggnaden, som exempel så är det stor skillnad på om huset ligger bredvid åsen, Salpausselkä, i Södra Finland eller om man placerar det i Lappland där radonhalten är betydligt lägre. Var radonhalten är som högst kan läsas från bilaga 1. Som vi från bilden (bild 10) kan se så är det alltså främst placeringen av huset samt marken runt omkring som har största inverkan men även val av byggnadsmaterial samt ventilationen påverkar radonhalten.

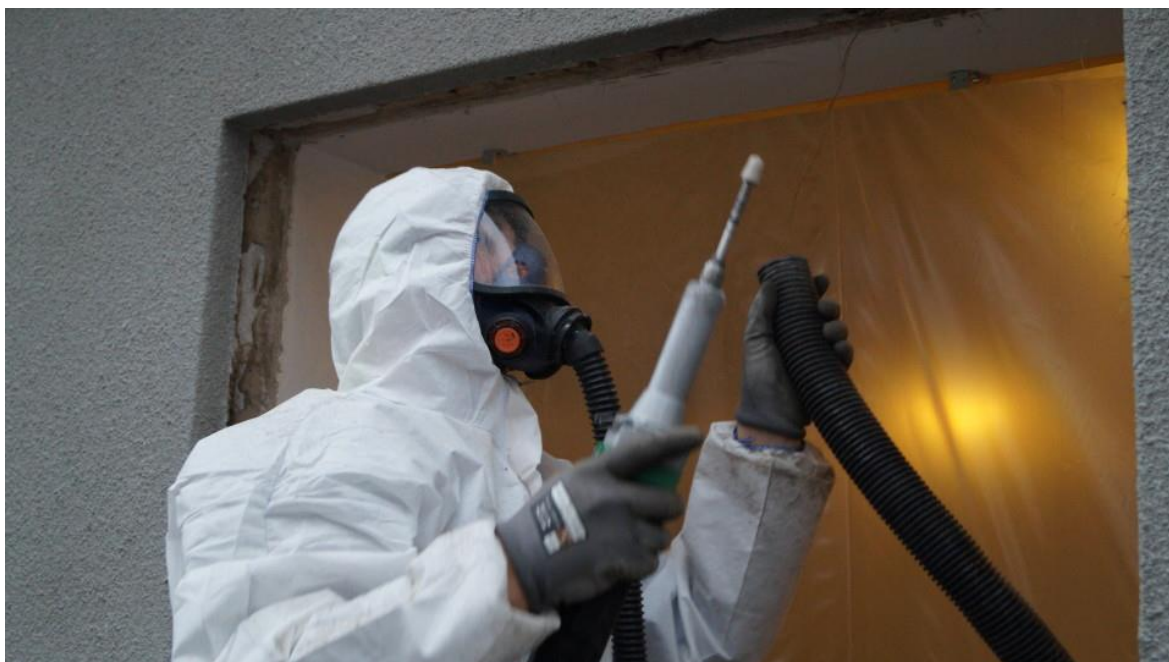
Bild 11. Utstyrsel samt en del verktyg som används vid asbestsanering, Corvara.se

Saneringen går i vissa fall till så att man täcker in hela området eller rummet där asbesten finns så att alla springor som kan leda ut asbesten täcks. Därefter gör man en sluss till området där man kommer in och där skall finnas rum för att kunna ta av sig sina kläder och klä på sig saneringsdräkten (bild 11). Viktigt är även att komma ihåg att utrymmet skall undertryckas under hela arbetets gång. När man sedan är klar med saneringen tar man sig i slussen igen, tar av sig dräkten, tvättar sig och tar på sig sina vanliga kläder och sen är man redo att gå ut. (bestlab.fi)

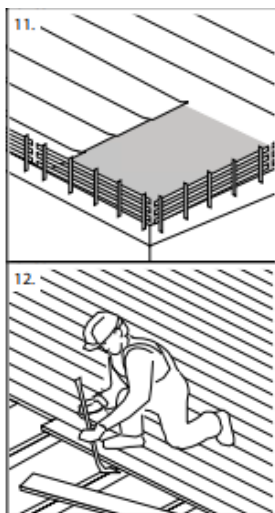
Bild 12. *Gammal takfilt samt läkt tas bort, Ratu F41-0353*

Den vanligaste lösningen för att bli av med problemen taket medför är förstås att man renoverar taket och fixar till det så att det är helt samt att alla takrännor och andra tillbehör uppfyller dess funktion. En annan vanlig lösning är att man slopar hela takkonstruktionen och bygger om taket till ett sadeltak. Då man gör detta skall man komma ihåg vissa saker. Bl.a. att den gamla takfilten skall tas bort och att man inte heller lämnar kvar läkten (bild 12) eftersom det gamla takets isolering behöver ventileras. Dessutom skall alla rör och genomföringar som förts igenom det gamla platta taket nu dras ovanom det nya vattentaket samt isoleras. (Hometalkoot.fi)

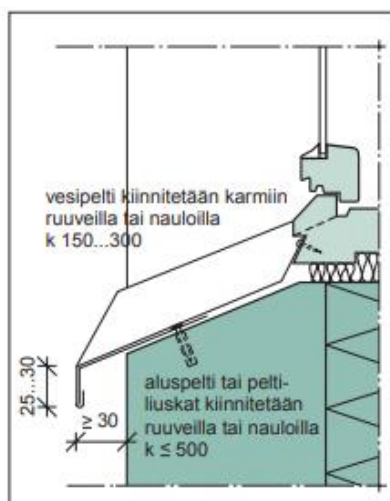
Kuva 17.
Ikkunapellin suositeltava kaltevuus on noin 30°. Karmia tai muita rajoittavia pintoja vasten pellin reuna nostetaan vähintään 15 mm. Mittakaava 1:5.

Bild 13. Fönsterbleckets lutning skall vara minst 30 grader, RT 41-10726

Värmespillet är främst orsaken till renovering/byte av fönster och dörrar så därför skall man kontrollera dess tätningar med jämna mellanrum så att inget onödigt värmeläckage uppstår. Vad sedan gäller problem med regnvatten/snö så skall man se till att plåtbleckets lutning är minst 30 grader stor (bild 13) så att vattnet kommer åt att rinna bort samt att blecket sticker ut minst 30 mm för att undvika att vattnet rinner ner längs ytterväggen och på samma gång riskerar att en fuktskada uppstår på fasaden. (Hometalkoot.fi)

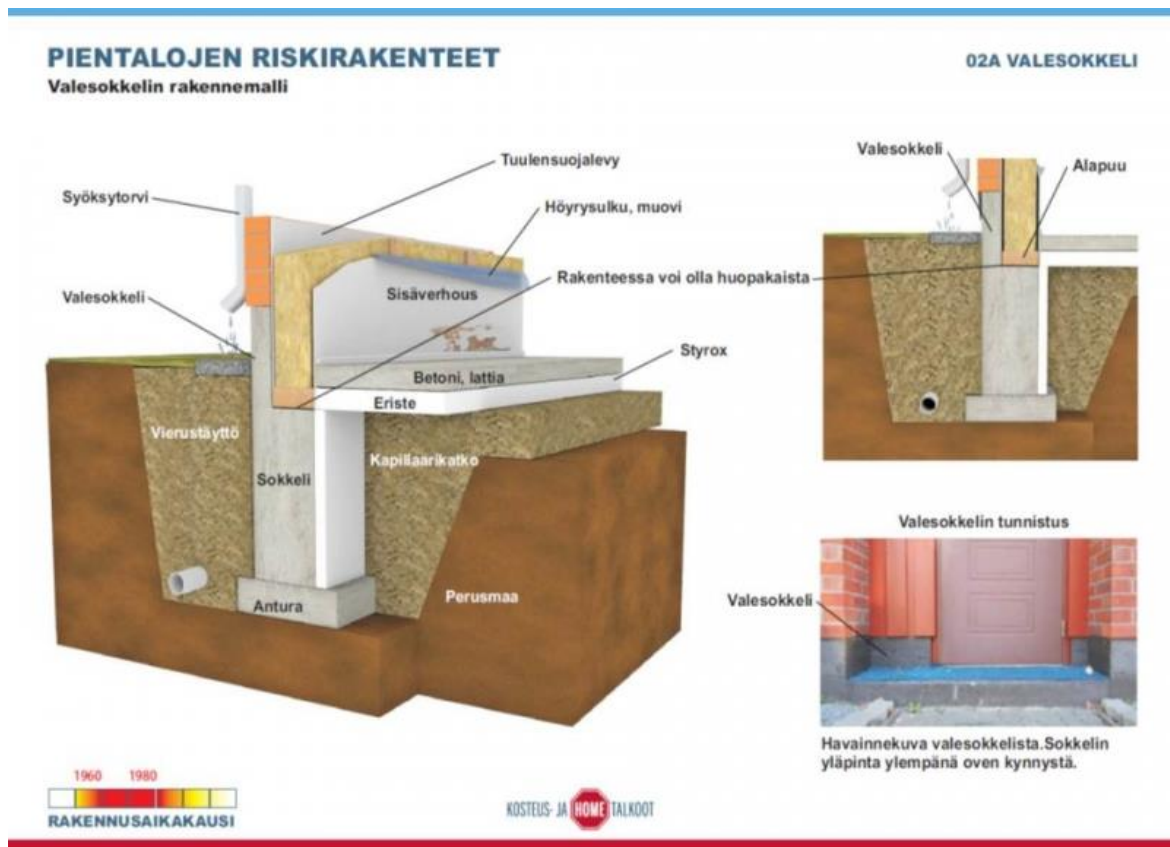
Bild 14. Bild och förklaring på vad en blindsockel är, Hometalkoot.fi

I egnahemshusen byggda mellan 60- och 70-talet var det alltså mycket vanligt att man gjorde en blindsockel (bild 14). Ovanom ser vi en bild på hur den är uppbyggd och hur man känner igen den. Problemet med dessa var alltså att de är väldigt riskfyllda då de alltför ofta utsätts för stora mängder fukt. (Hometalkoot.fi)

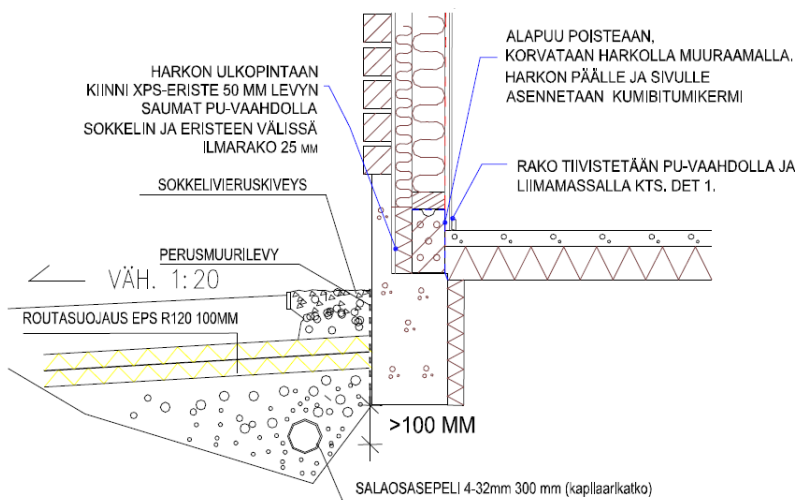
Bild 15. Exempel på hur man kan fixa till blindsockeln, fise.fi

Bild 15 förklarar hur man kan korrigera en blindsockel. Marken skall slutta bortåt från sockeln samt golvnivån ligga minst 300 mm ovanför markytan. Sedan skall syllen höjas ovanför golvytan, oftast med hjälp av lättgrusblock, och anslutningen mellan golv och vägg tätas. Utvändigt skall grundmuren isoleras med en grundmursskiva för att hindra kontakt med marken och grunden skall även tjälisoleras samt dräneras. Bild 16 är endast en detaljbild av föregående bild och bild 17 är RT:s exempel på god byggnadssed och enligt god byggnadssed accepteras inte en blindsockel.

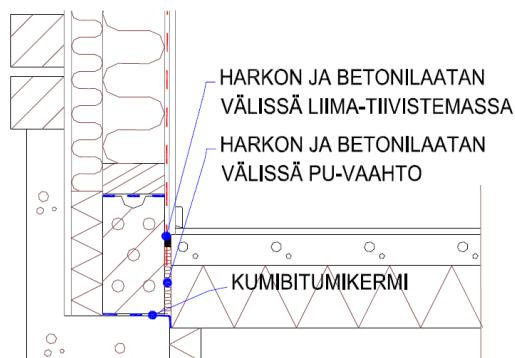
Bild 16. Detaljbild av föregående bild, fise.fi

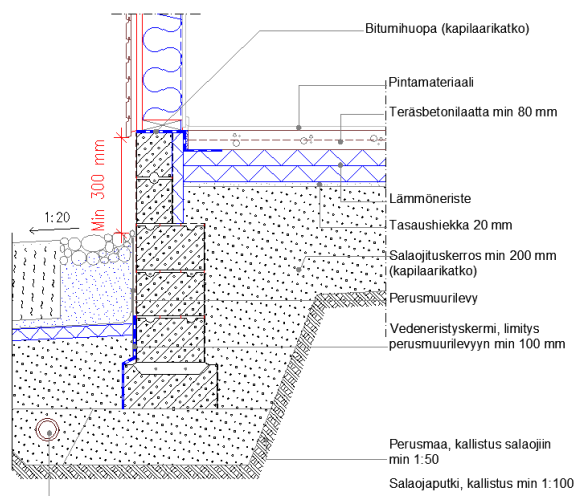
Bild 17. RT:s exempel om hur sockeln skall byggas enligt god byggnadssed, fise.fi

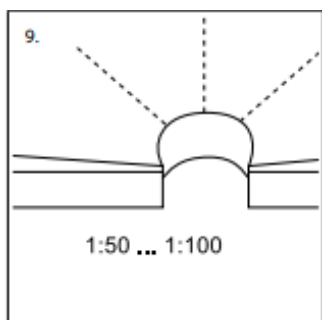
Bild 18. Golvet skall ha en lutning för att leda vattnet till golvbrunnen, Ratu 0433

golvbrunnen, som måste finnas i alla våtrum (bild 18). Vad gäller golvbrunnen så är det ytterst viktigt att den tätas ordentligt vid fogarna för det är oftast det man glömt och vattnet tar sig in i golvkonstruktionerna just vid brunnen. Sist men inte minst så skall ventilationens effekt påökas om det visar sig att fukten inte avdunstar med hjälp av ventilation som redan finns där. (Hometalkoot.fi)

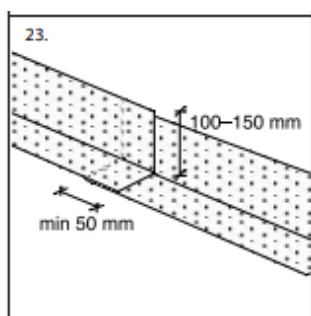
Bild 19. Anslutningen mellan golv och vägg skall förstärkas med en bitumenlist, Ratu 0433

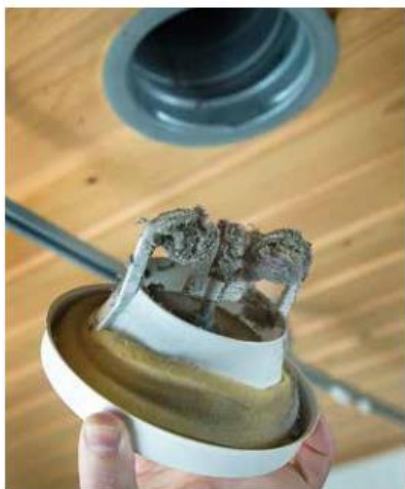
Bild 20. Ventiler skall tas löst och rengöras, *Hengitysliitto.fi*

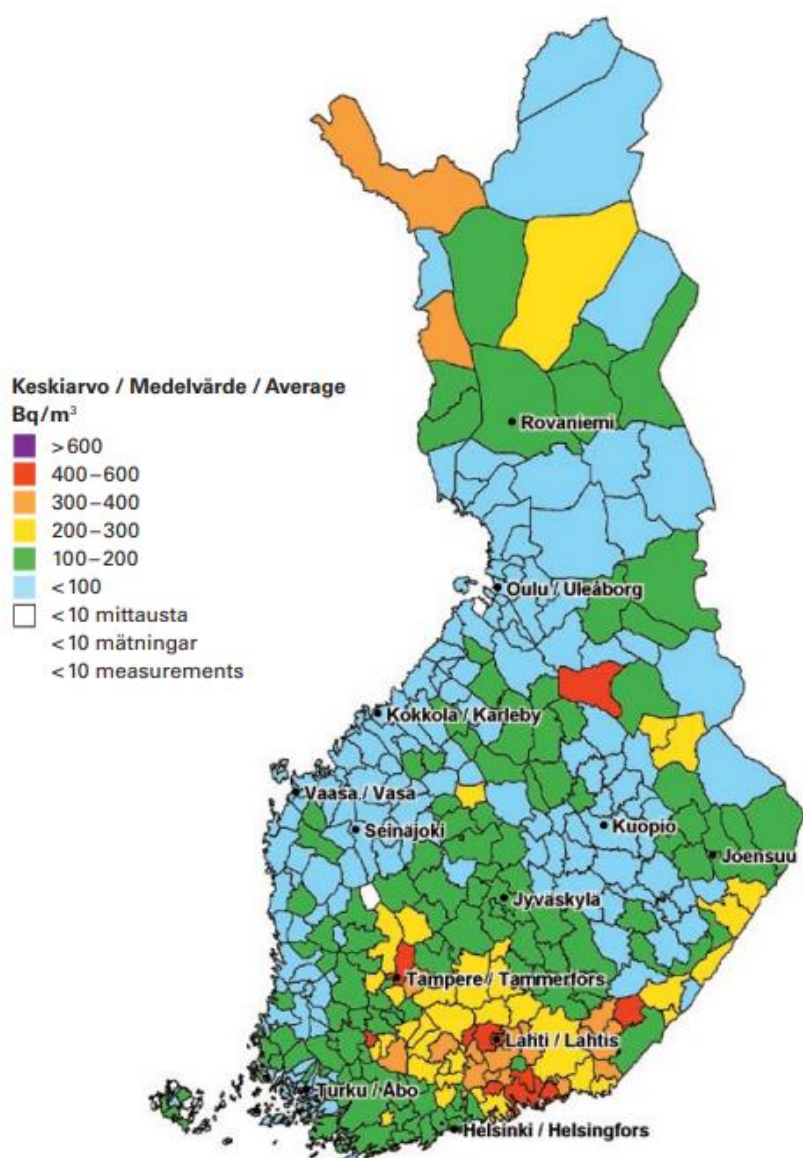
Kartta 10. Radonpitoisuuden keskiarvo mitatuissa pientaloasunnoissa.

Karta 10. Medelradonhalten i de mätta småhusbostäderna.

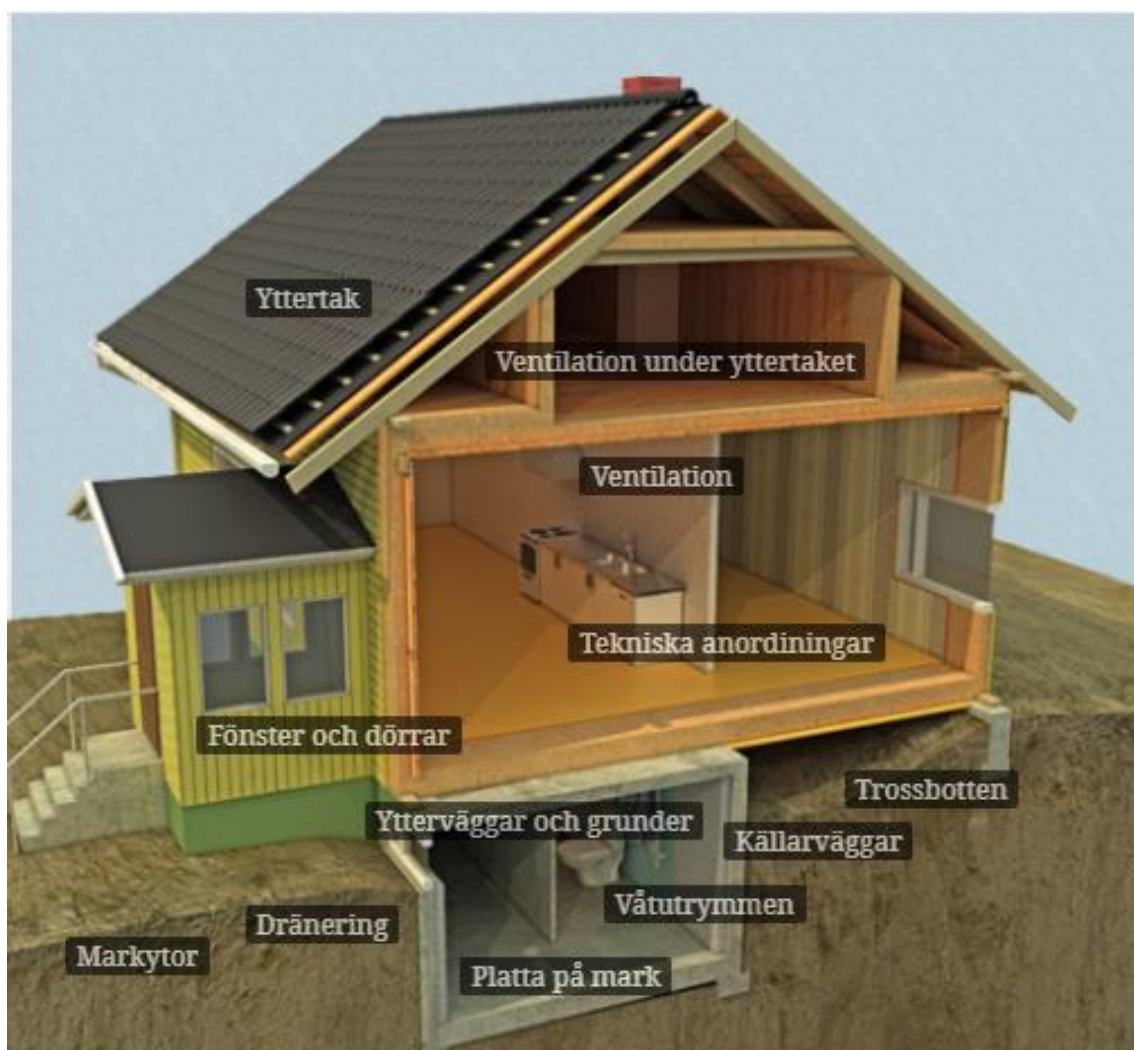
Bilaga 2.

50-tals egnahemshus, Hometalkoot.fi

Hustyperna som behandlas i arbetet är egnahemshus byggda på 50-, 60- och 70-talet. Jag valde speciellt dessa eftersom de konstaterats kunna ha ett eller flera problemområden då man idag håller på med en hel del saneringar av hus byggda under de nämnda årtalen. Typiska problem som kännetecknar dessa årtals hus är bl.a. 50-talets mineritskivor och problem med källaren då man började isolera de kala betongväggarna. 60-talets egnahemshus har främst problem med blindsockeln. 70-tals egnahemshusen kännetecknas av problem orsakade av det platta taket. Exempelbilder på dessa egnahemshus finns framförda som bilaga 2,3 och 4.

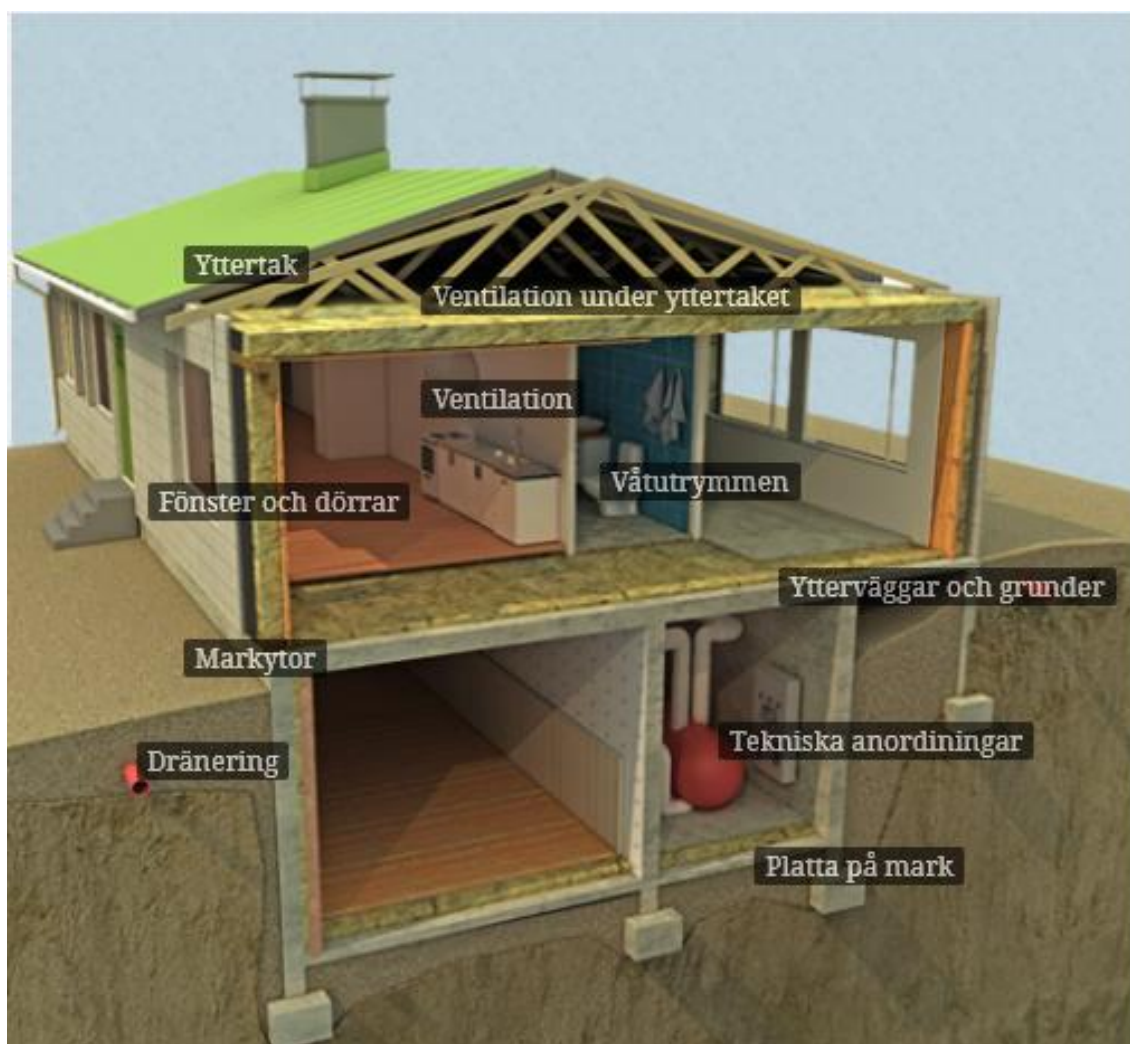
Bilaga 3.

60-tals egnahemshus, Hometalkoot.fi

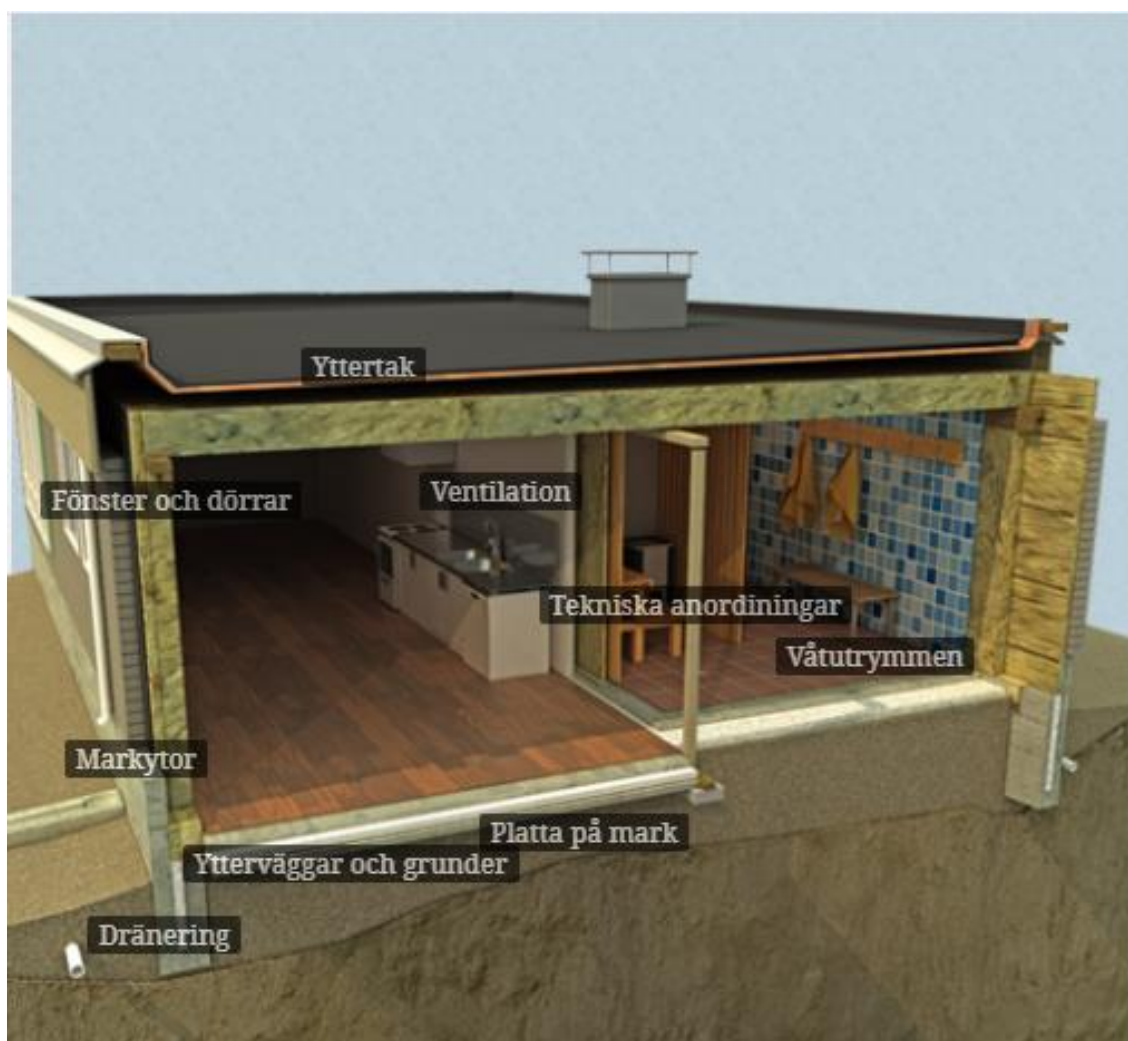
Bilaga 4.

70-tals egnahemshus, Hometalkoot.fi

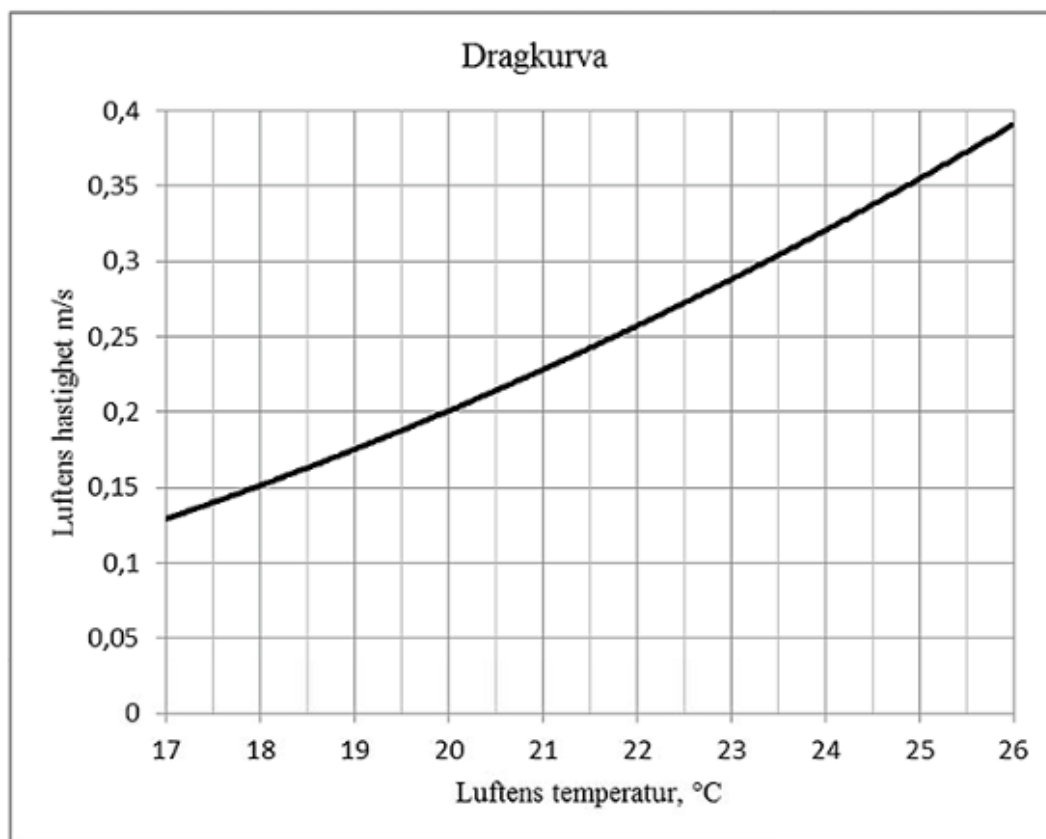
Luftens flödes hastighet får inte överskrida flödes hastigheten i den kurva i diagram 1 som anger drag.

Diagram 1. Maximal luftflödes hastighet
