Automowerin ja perinteisen ruohonleikkuun vertailu nurmialueiden kunnossapidossa

Ammattikorkeakoulututkinnon opinnäytetyö

Lepaa, rakennetun ympäristön koulutus

Kevät, 2019

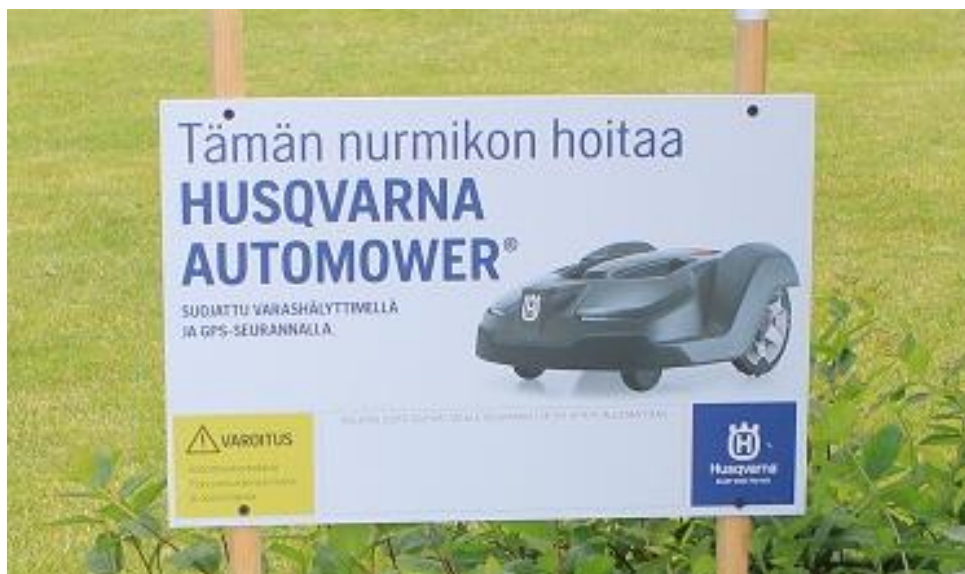
Kuva 4. Lepaalla käytössä ollut robottiruohonleikkurista varoittava kyltti.

näkyvällä paikalla kuvassa 4 oleva kyltti, jossa keltaisella pohjalla olevassa tekstissä varoitetaan pysymään poissa koneen luota ja opastamaan lapsia.

Mikäli robottiruohonleikkuri on käytössä julkisella alueella, tulee työalueelle sijoittaa varoitusmerkkejä (Husqvarna, 2018, s. 9: Husqvarna, 2017, s. 31). Esimerkiksi Lepaalla ja Espoossa robottien leikkaamalla alueella oli

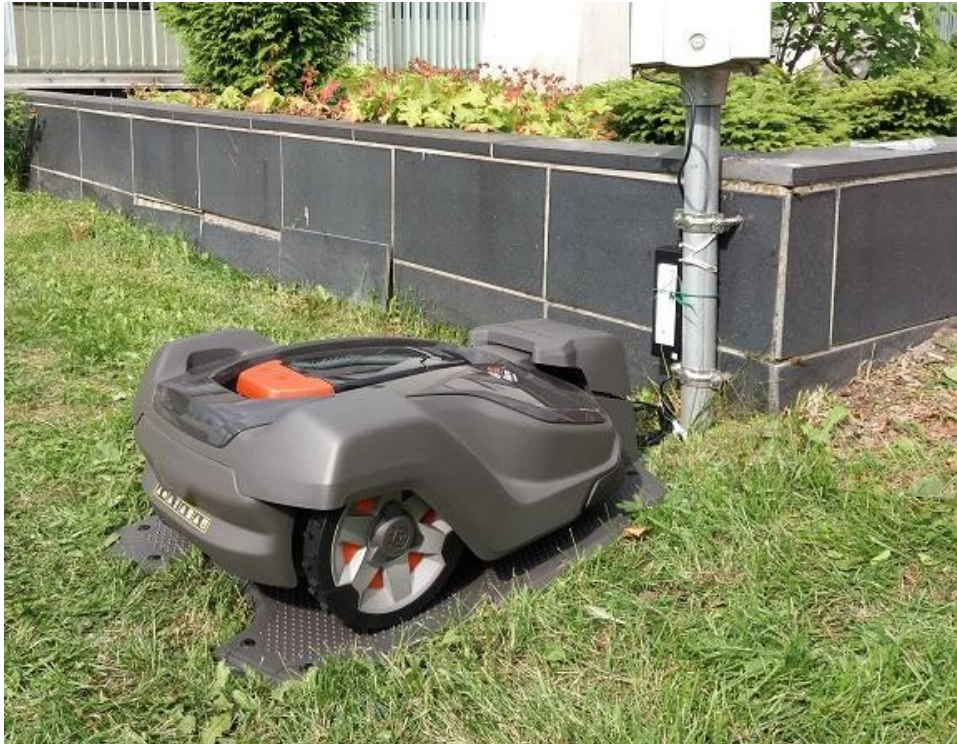
Kuva 5. Robottiruohonleikkuri latautumassa asemassaan Espoossa ja tolppaan kytketty muuntaja.

Latausasema (kuva 5) lataa robottiruohonleikkurin akun ja lähettää ohjaussignaaleja sekä rajakaapelia pitkin, että hakukaapelissa, jolloin robotin on helpompi löytää takaisin asemalle akun varaustason laskemisen myötä tai ruohonleikkuun päättyessä. Latausasema kannattaa sijoittaa lähelle pistorasiaa tasaiselle alustalle niin, että eteen jää vähintään kolme metriä avointa tilaa. Liian ahdas paikka voi vaikeuttaa robotin etsiytymistä asemalle. Lisäksi asema tulisi mielellään suojata suoralta auringonpaisteelta, sillä ympäristön lämpötila vaikuttaa lataukseen. (Husqvarna, 2018, s. 11 – 12) Latausasema kiinnitetään paikalleen maahan pitkien ruuvien avulla (kuva 6).

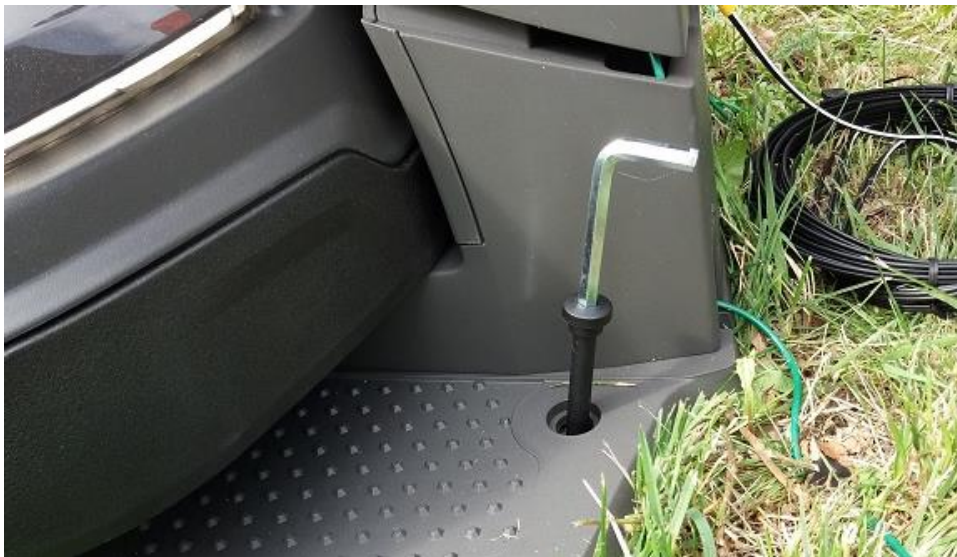
Kuva 6. Latausaseman maahan kiinnitys ruuveilla Espoossa.

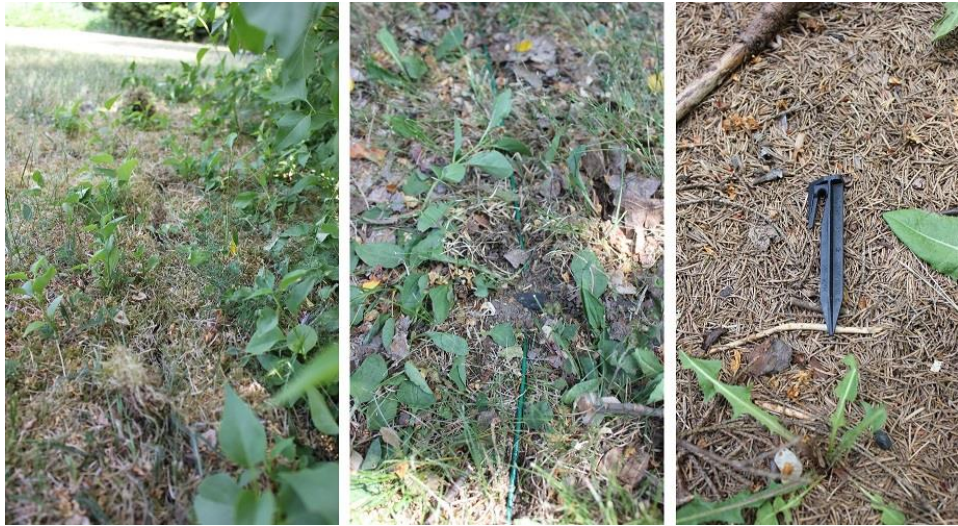
Kuva 7. Lepaalla asennetut kaapelit sekä kiila.

Kuvassa 7 on näkyvillä nämä kummatkin kaapelin asennustavat, jotka tehtiin Lepaalla. Asennustyö tehtiin suurimmilta osin koneella (kuva 8), jonka oli tarkoitus upottaa kaapelit maahan. Vasemmalla puolella olevassa kuvassa maa oli niin pehmeää, että kaapeli upposi helposti. Paikoitellen oli kuitenkin niin kuivaa ja kovaa maata, että kaapeli jäi maan pinnalle, mutta vihreän värin ansiosta se maastoutuu melko hyvin, kuten keskimmaisessa kuvassa on nähtävillä. Lisäksi oikeassa kuvassa on nähtävillä itse kiila, jonka avulla kaapeli pysyy myös maan pinnalla paikallaan. Kiilaa ei tarvitse käyttää, jos kaapeli uppoaa hyvin maahan.

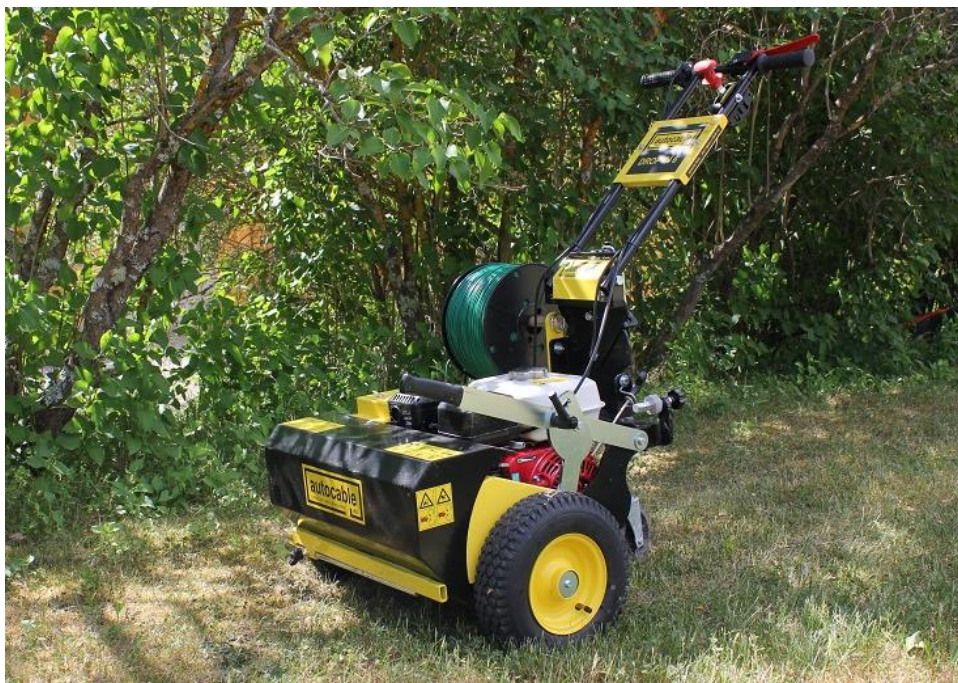
Kuva 8. Kaapeleiden asennukseen tarkoitettu kaapelinlaskukone.

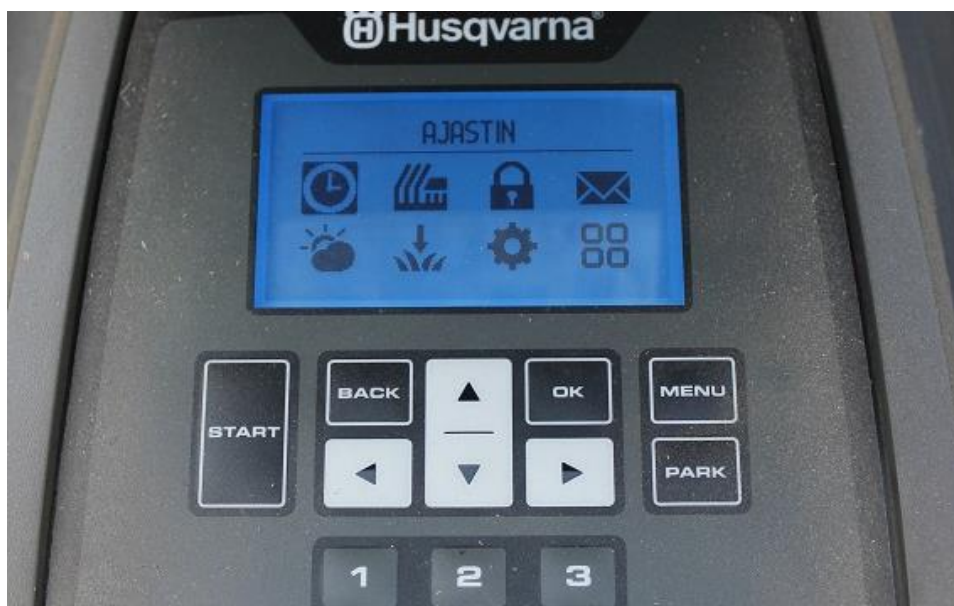
Kuva 9. Automower® 430X -mallin ohjauspaneeli.

Asennustöiden ja akun latautumisen jälkeen voidaan ottaa robottiruohonleikkuri käyttöön. Osa malleista sisältää oman ohjauspaneelin (kuva 9), joka löytyy laitteen kannen alta, kun taas joitakin malleja hallinnoidaan suoraan Automower® Connect -sovelluksen kautta. Sovellus täytyy erikseen liittää robottileikkurin laitepariksi, ennen kuin sitä voidaan käyttää laitteen ohjaamiseen. Joka robottiruohonleikkuriin asetetaan oma pin-koodi, joka tulee näppäillä ohjauspaneelin sisältäviin malleihin ennen asetusten muuttamista. Automower® Connect -sovelluksen perustoiminnot, kuten leikkukorkeuden ja ajastuksen säätäminen eivät vaadi pin-koodia, mutta esimerkiksi Bluetooth-yhteyden muodostaminen ja ensimmäinen käynnistyskerta vaativat koodin käyttämistä. (Husqvarna, 2017, s. 33: Husqvarna, 2018, s. 21 – 22)

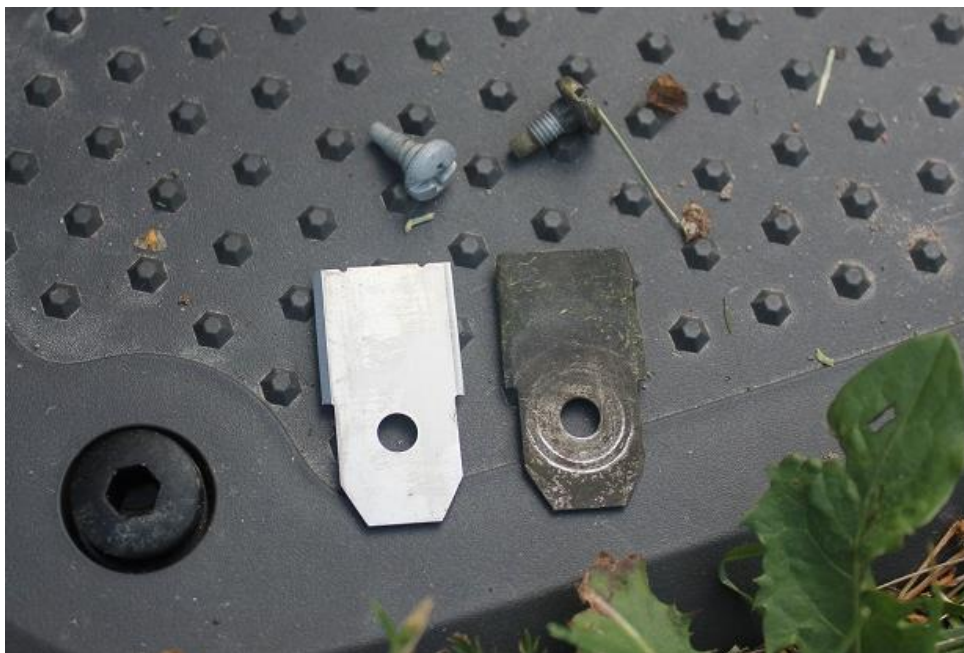
Kuva 10. Kuvassa vasemmalla uusi terä ja sen yläpuolella terän kiinnitysruuvi, ja oikealla Espoossa kaksi viikkoa käytössä ollut terä ja ruuvi.

Aluksi terien ja terälevyn kunto kannattaa tarkistaa viikoittain ja jos kulumista ei juurikaan ole, voidaan tarkistusväliä pidentää. Käyttöopas suosittelee vaihtamaan terät 2 – 5 viikon välein, mikäli leikkuuolosuhteet ovat suotuisat, eli esimerkiksi leikkuualueella ei ole paljon pieniä kiviä, jotka voisivat tylsistyttää teriä. Teriä on kolme kappaletta, ja kun vaihdetaan terät, tulee vaihtaa myös niiden kiinnitysruuvit, jolloin saadaan säilytettyä leikkuujärjestelmän tasapaino (kuva 10). Kaikki kuluneet osat vaihdetaan samalla kertaa ja vaikka itse terät eivät olisikaan kovin kuluneet, kannattaa ne vaihtaa säännöllisesti. Tällöin saadaan taattua parhain leikkuutulos ja tasainen laatu koko kauden ajan sekä pidettyä energiankulutus pienenä. (Husqvarna, 2018, s. 43 – 44; Husqvarna, 2017, s. 38)

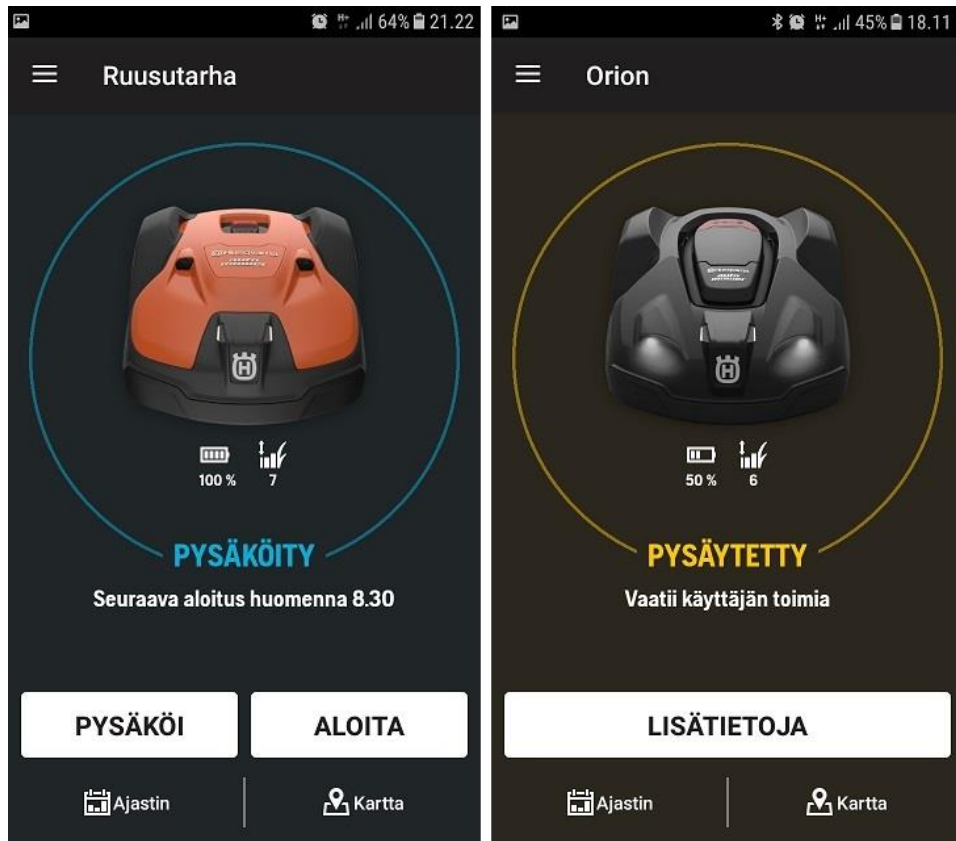
Kuva 12. Robottiruohonleikkurin tila on nopeasti todettavissa ohjauspaneelin värien perusteella.

vihreässä tilassa leikkuri on toiminnassa ja leikkaa normaalisti; punaisessa tilassa robotin toiminnassa on tapahtunut virhe, kuten alueen ulkopuolelle joutuminen, aluesignaalin puuttuminen tai latausasemaan juuttuminen; sinisessä tilassa robotti on latausasemaan pysäköityneenä ja keltainen ilmoittaa leikkurin pysäyttämisestä, joka vaatii käyttäjältä toimia (kuva 12).

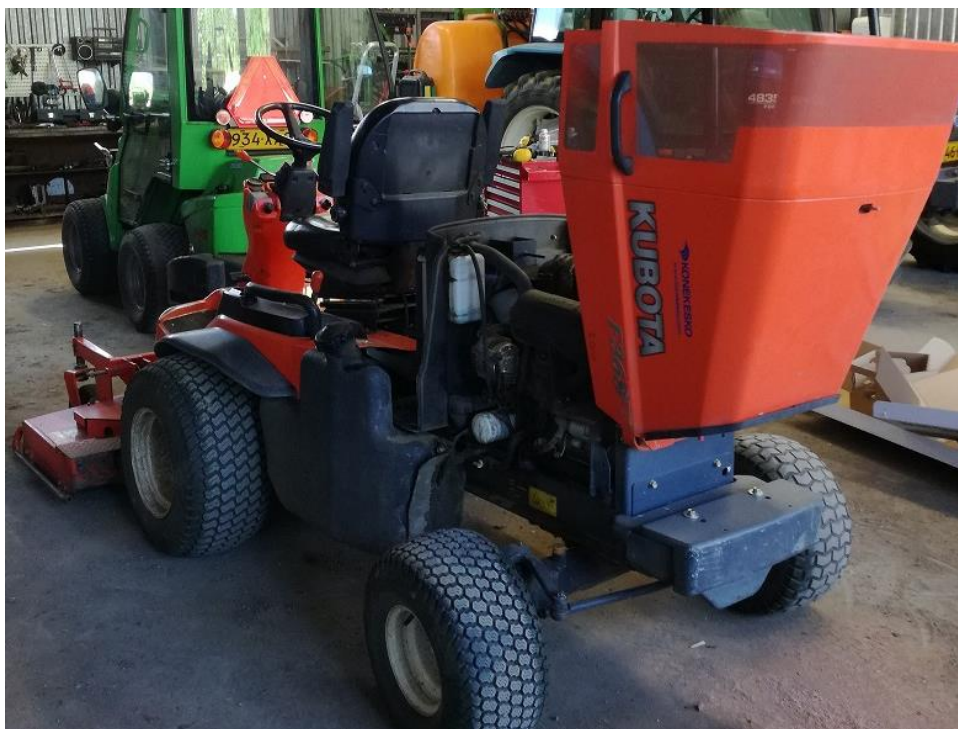
Kuva 18. Lepaan kokeessa käytetty ajettava ruohonleikkuri (Miettinen, 2018).

Vertailualueen hoidossa käytettiin ajettavana ruohonleikkurina dieselmoottorilla toimivaa nelivetoista Kubotan F3680 -vaakatasoleikkuria, jossa leikkupöytä on koneen etuosassa (kuva 18). Kone painaa noin 765 kg ilman leikkupöytää. (Kubota, 2007, s.22)

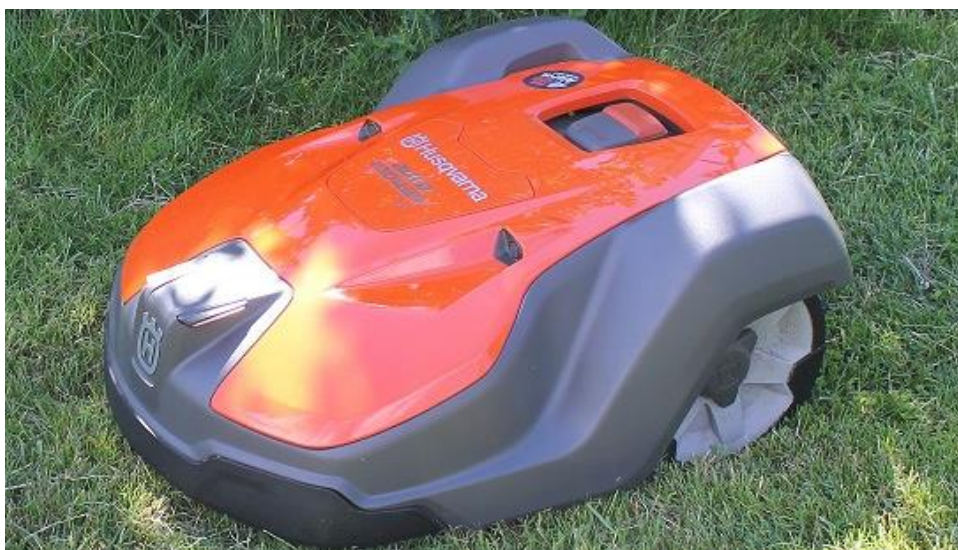
Kuva 19. Lepaan robottiruohonleikkuri.

Käytössä ollut robottiruohonleikkuri oli Automower® 550, joka on ammattikäyttöön suunnattu malli (kuva 19). Robotin enimmäistyöskentelykapasiteetti on 5000 m² ja kapein käytävä, jonka kone pystyy vielä leikkaamaan, on 60 cm leveä. Koneen keskimääräinen leikkausaika on ohjekirjan mukaan 270 minuuttia ja akun latautumiseen menee aikaa keskimäärin 60 minuuttia. Leikkuukorkeutta voi säädellä 2 – 6 cm:n välillä. Robottiruohonleikkurin virrankulutus maksimikäytössä on keskimäärin 23 kWh kuukaudessa 5000 neliön työskentelyalueella. (Husqvarna, 2018, s. 57 – 58)

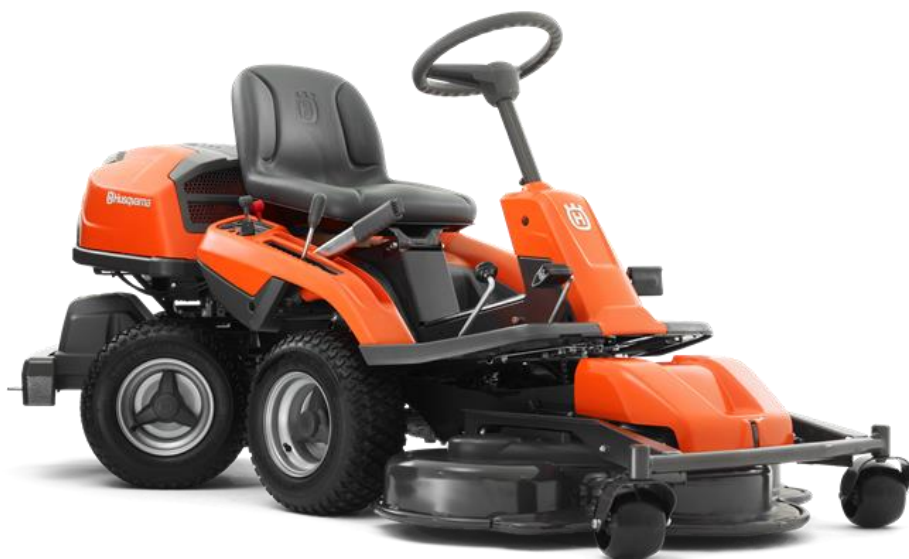
Kuva 21. Espoossa käytetty Husqvarnan ajettava ruohonleikkuri (Husqvarna, n.d.d).

Vertailualueella ajettavana ruohonleikkurina oli käytössä bensiinimoottorilla toimiva Husqvarna R320 AWD -malli (kuva 21). Nelivetoisessa päältä ajettavassa ruohonleikkurissa on kelluva leikkuulaite koneen etuosassa. Leikkuulaitteen leikkuuleveys on minimissään 94 cm ja maksimissaan 112 cm, ja leikkuukorkeus minimissään 2,5 cm sekä maksimissaan 7,5 cm. (Husqvarna, n.d.d)

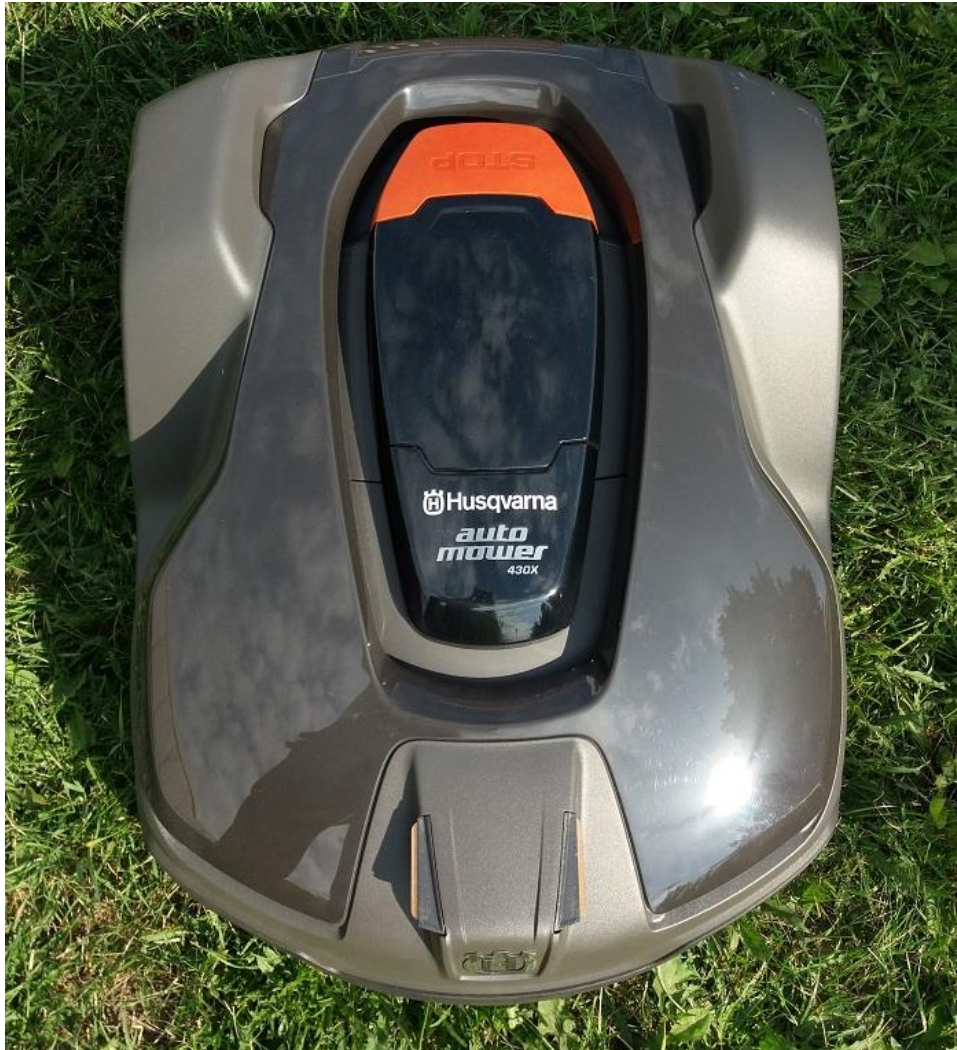
Kuva 22. Espoossa käytetty robottiruohonleikkuri.

Robottiruohonleikkurina oli Automower® 430X (kuva 22), joka on myös ammattikäyttöön suunnattu malli, mutta Lepaan robottia hieman pienempi ja pienemmälle alueelle suunniteltu. Robotin enimmäistyöskentelykapasiteetti on 3200 m² ja kapein käytävä, jonka kone pystyy leikkaamaan, on 60 cm leveä. Koneen keskimääräinen leikkausaika on ohjekirjan mukaan noin 145 minuuttia ja latausaika on keskimäärin 50 minuuttia. Leikkuukorkeutta voi säädellä 2 – 6 cm:n välillä. Keskimääräinen virrankulutus, kun kone on maksimikäytössä, on 18 kWh kuukaudessa 3200 neliön työalueella. (Husqvarna, 2017, s. 42 – 43)

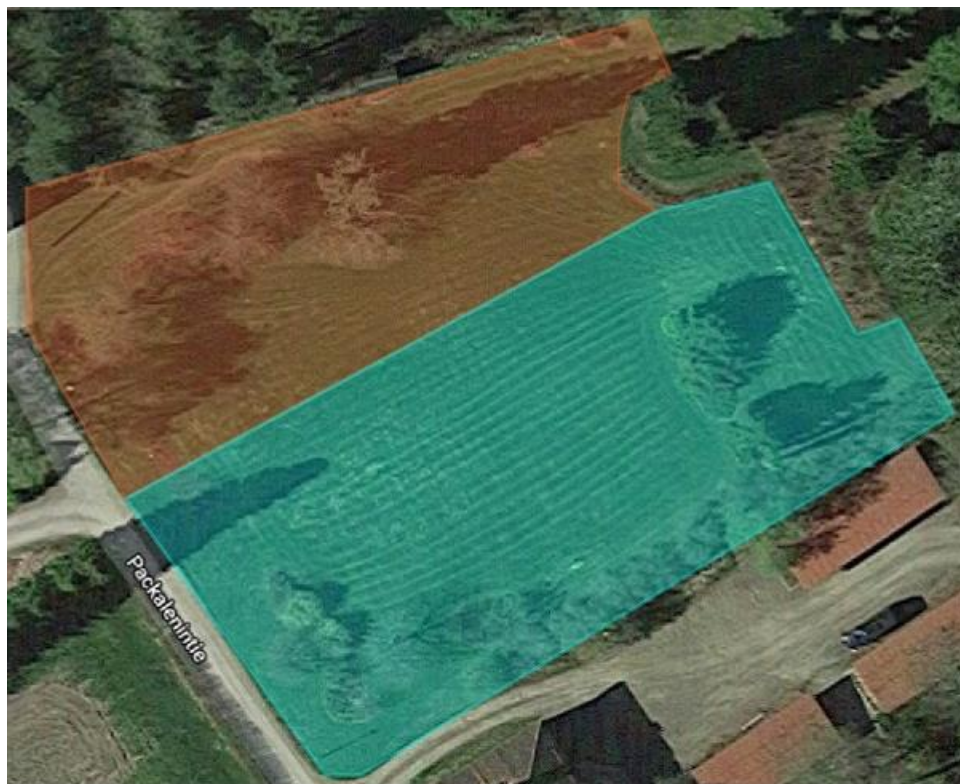
Kuva 23. Alueiden jako robottiruohonleikkurin ja ajettavan ruohonleikkurin kesken Lepaalla.

Ajettavalla ruohonleikkurilla hoidettiin noin 1400 neliötä ja robottiruohonleikkurin hoitama alue oli noin 1900 neliötä. Kuvaan 23 on piirretty Vectorworks 2017 -ohjelmalla Google Mapsista otetulle karttapohjalle punaisella ajettavan ruohonleikkurin hoitama alue ja sinisellä robotin hoitama alue.

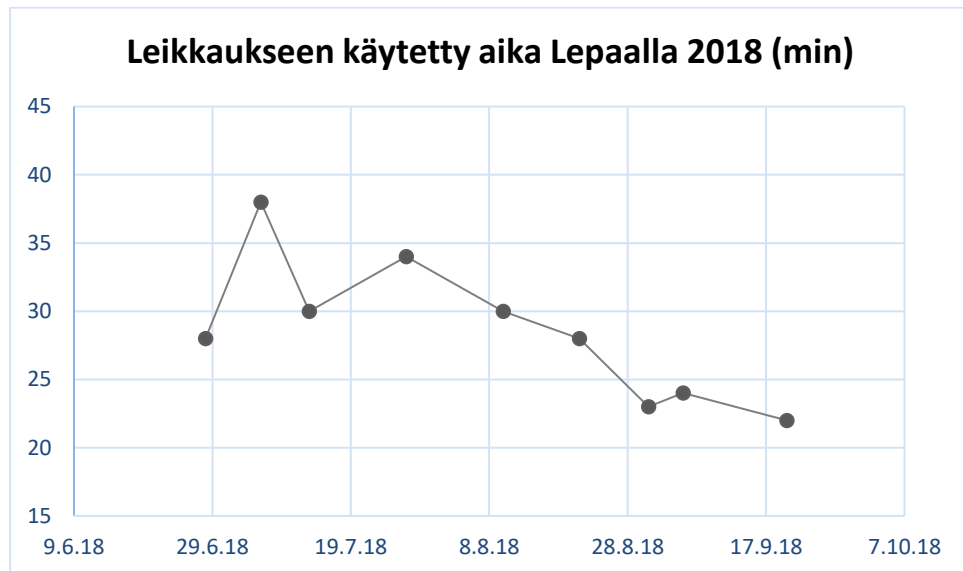
Kuva 24. Vertailualueen hoitoon mennyt aika Lepaalla.

Ennen 31. elokuuta tehtyä hoitoa on alueella olleita puita leikattu, joka on vaikuttanut hoitoon kuluneeseen aikaan. Puiden hoitoleikkauksessa on poistettu tai lyhennetty oksia, jotka ovat tulleet nurmialueille. Kun ruohoa leikatessa ei tarvitse väistellä tai hidastaa oksien kohdalla, säästyy hoidossa hieman aikaa.

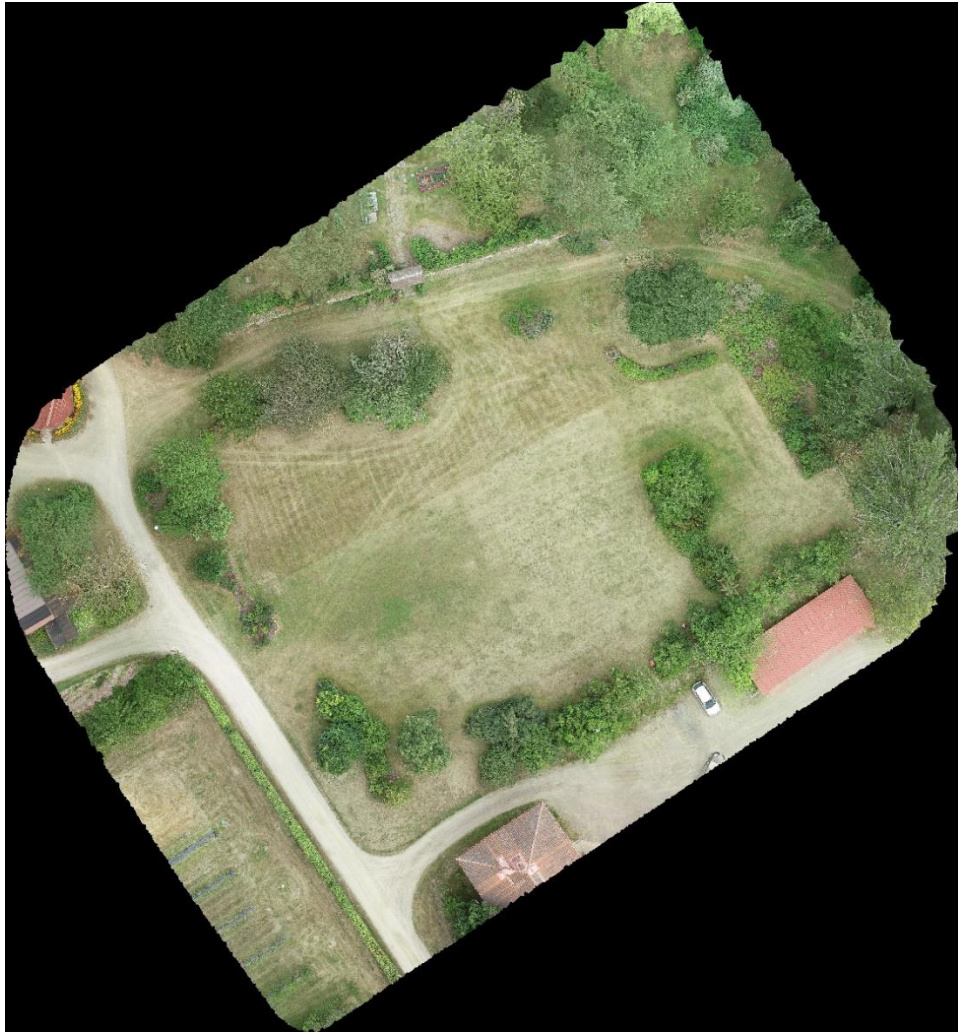
Kuva 27. Ero nurmikon siisteydessä elokuussa (Vuorinen, 2018).

Nurmialueiden välisen eron ulkonäössä näkee erityisen hyvin Vesa Vuorisen kauko-ohjatulla ilma-aluksella otetusta ilmakuvasta (kuva 27). Nurmikko näyttää kuivuneen pahiten juuri renkaiden jättämien jälkien kohdalta, jolloin alue näyttää hyvin epätasaiselta ja raidalliselta. Robottileikkurin hoitama alue on tasaisesti yhtä kellastunut ja kuiva kaikkialta.

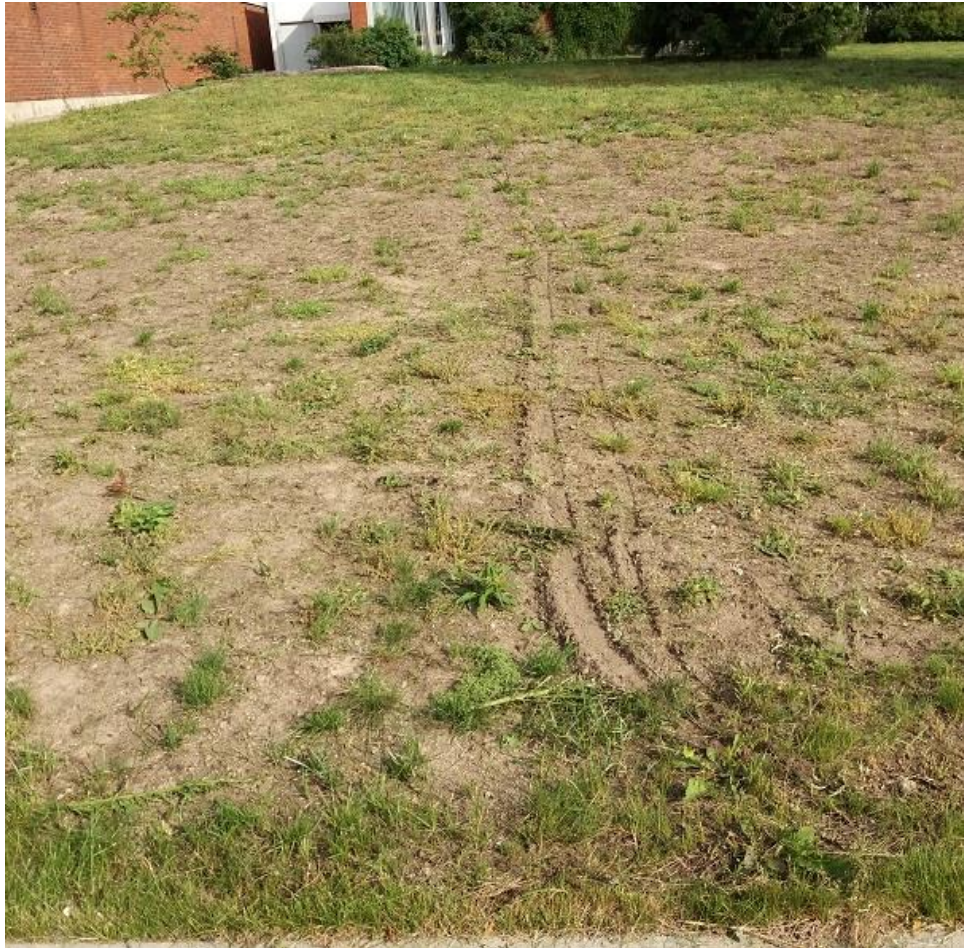
Kuva 29. Nurmikon kunto alueiden rajalla robottiruohonleikkurin asennuspäivänä 13.07.2018.

Kuvassa 29 näkyy nurmikon kunto kokeen aloituspäivänä, jolloin robottiruohonleikkuri asennettiin ja otettiin käyttöön. Kuvassa näkyy kaapelia asentaneen koneen jättämät jäljet, joista voi hahmottaa alueiden välisen rajan. Vasemmalla puolella näkyy vertailualue, jota hoidetaan ajettavalla ruohonleikkurilla, ja oikealla puolella on robotin hoitama alue. Kuvassa näkyvä alue on koko nurmikkoalueen huonokuntoisin kohta, jossa kasvaa lähinnä rikkakasveja. Paikka on huonokuntoinen rakennustyömaan jäljiltä, jonka jälkeen lähinnä pintaa on tasoitettu, mutta varsinainen nurmetus on jätetty tekemättä. Kuvasta 30, joka on myös otettu robotin asennuspäivänä, näkyy paremmin robottiruohonleikkurin hoitama puoli, joka on huomattavasti paremmassa kunnossa kuin kuvan 29 alue. Myös tällä puolella on nurmikossa kävelytien vieressä kuivia laikkuja, jotka näkyvät kuvan vasemmassa yläreunassa.

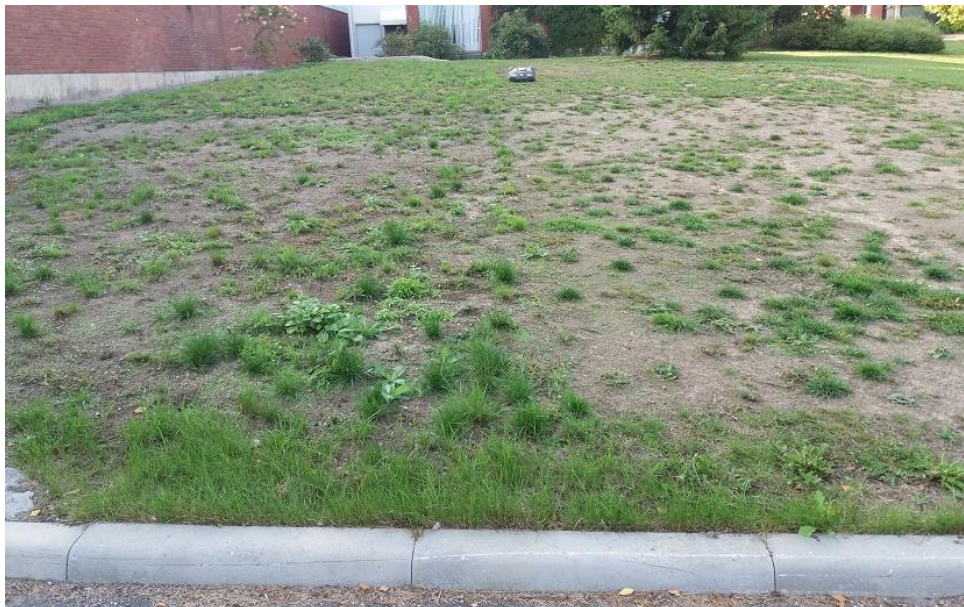
Kuva 31. Nurmikon kunto 06.09.2018.

Kuva 31 on otettu kaksi viikkoa ajettavan ruohonleikkurin hoitokerran jälkeen. Kuvassa on näkyvillä raja oikealla puolella olevan robottiruohonleikkurin hoitaman alueen ja vasemmalla puolella olevan vertailualueen välillä. Vasemmalla puolella nurmikko on pidempää kuin oikealla.

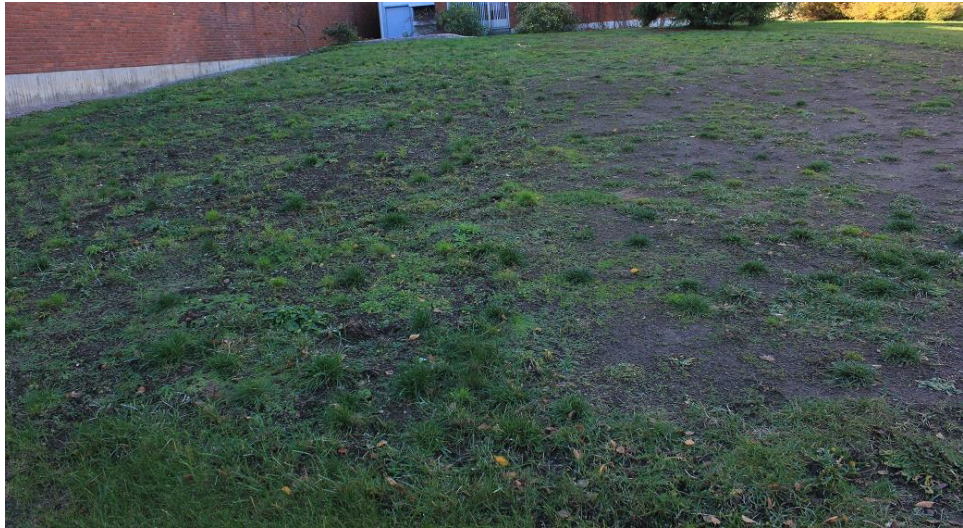
Kuva 32. Nurmikon kunto 19.10.2018.

Kaksi viikkoa kokeen päättymisen jälkeen otetussa kuvassa 32 näkyy selkeästi raja ajettavan ruohonleikkurin sekä robottiruohonleikkurin alueiden välillä. Robotti leikkasi oman alueensa viimeisen kerran maanantaina 08.10. ja ajettavan ruohonleikkurin alue hoidettiin viimeisen kerran torstaina 13.09., joka on viikkoa aiemmin kuin Lepaalla.

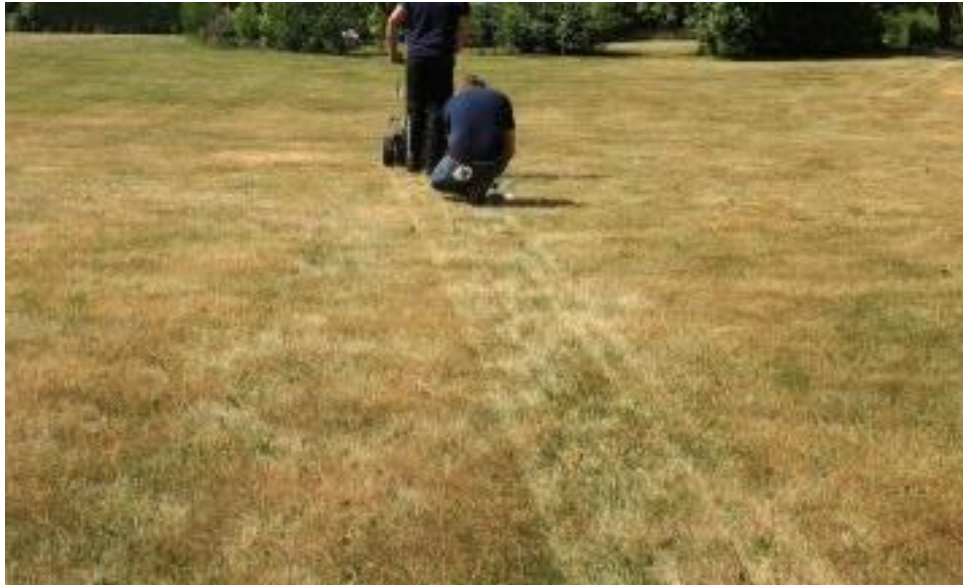
Kuva 34. Kuivunut ja keltaiseksi muuttunut nurmikko 18.06. ja rajakaapelin asennusta Lepaalla.

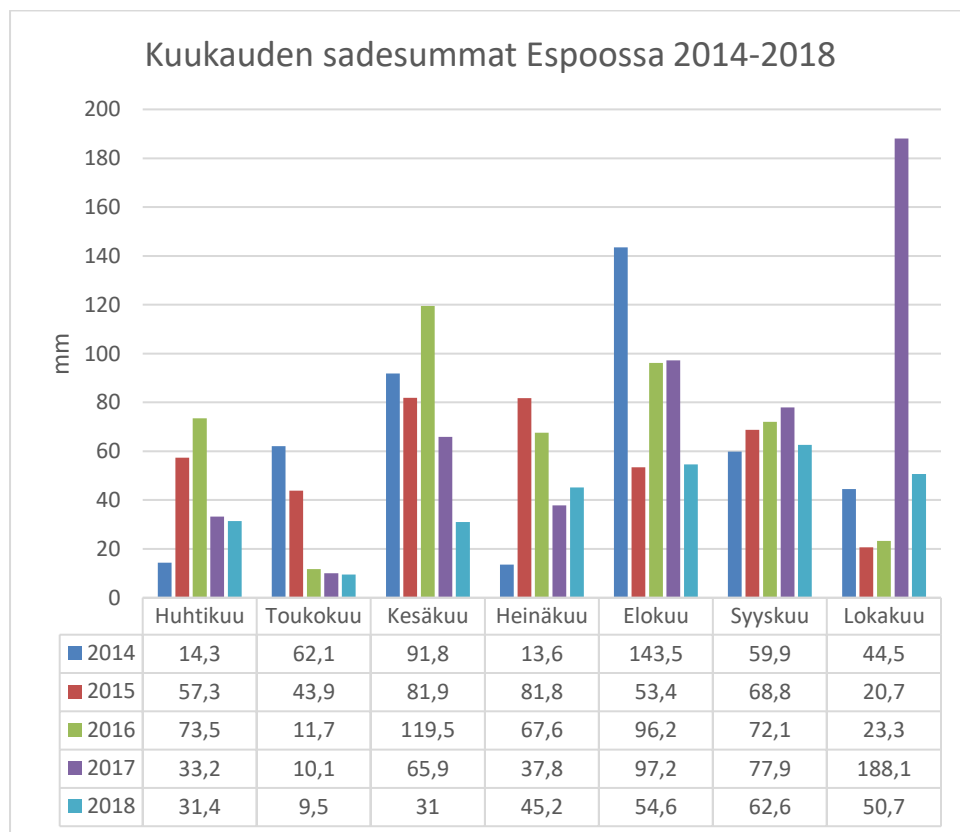
Kuva 36. Kuukauden sadesummat Espoossa huhtikuusta lokakuuhun vuosina 2014 – 2018 (Ilmatieteenlaitos, 2019).

Espoossa Tapiolassa olevan havaintoaseman keräämät tiedot kuukauden sadesummista näkyvät kuvassa 36, josta ensimmäisenä havaitsee vuoden 2017 poikkeuksellisen sadekertymän lokakuussa. Vuosi 2017 oli poikkeuksellisen sateinen myös Lepaalla (kuva 33), mikä osaltaan korostaa eroa vuoden 2018 kuivuuteen. Myös Espoossa oli poikkeuksellisen kuivaa muihin vuosiin verrattuna erityisesti kesäkuussa. Heinäkuussa, jolloin robotti asennettiin, oli kuivempaa vuosina 2014 ja 2017. Vielä elokuussakin oli miltei puolet kuivempaa kuin joinakin aiempina vuosina, mutta syyskuussa erot ovat jo tasaisempia ja ollaan lähempänä normaalia sadesummaa muihin vuosiin verrattuna. Lokakuussa on ollut jo kaksi kertaa sateisempää kuin vuosina 2015 – 2016. Liitteestä 4 on hyvin nähtävillä sään ja sen vaihteluiden vaikutus nurmialueiden kuntoon.

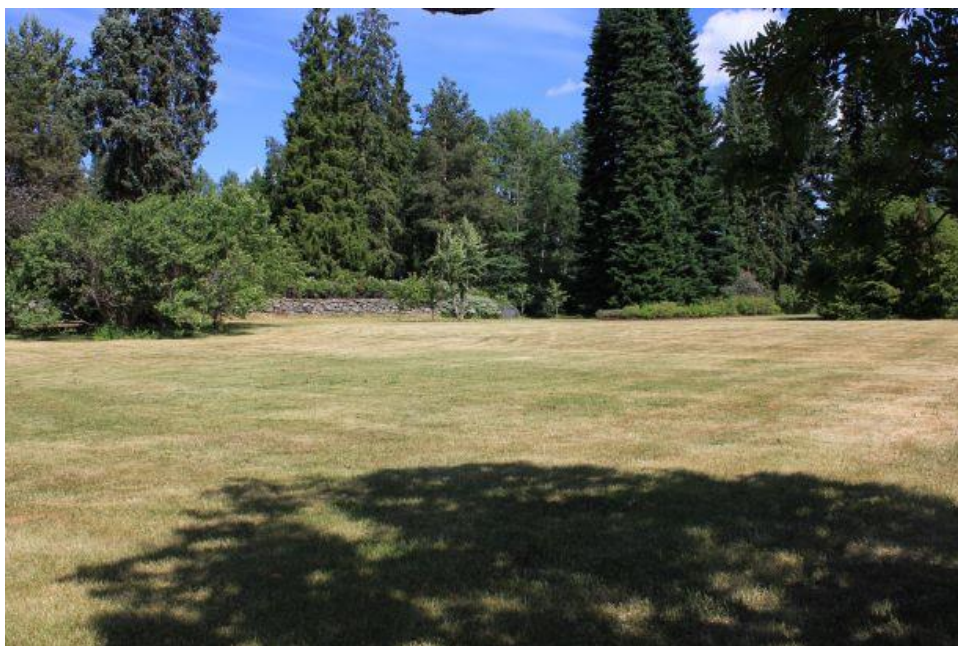
Kuva 39. Koko alue oli suurimmaksi osaksi kellertävä ja kuiva robottiruohonleikkurin asennuspäivänä 18.06.

Robottia asentaessa 18.06.2018 nurmikun kunto oli huono (liite 3/1). Kuuma ja aurinkoinen kesänalku oli jo ehtinyt polttaa osan nurmikosta kuyvaksi ja keltaiseksi (kuva 39), sillä alue on avoimella paikalla ja suurimmaksi osaksi suorassa auringonpaisteessa. Koko alueelta selkeästi näkyy ajettavan ruohonleikkurin jättämät jäljet nurmikossa.

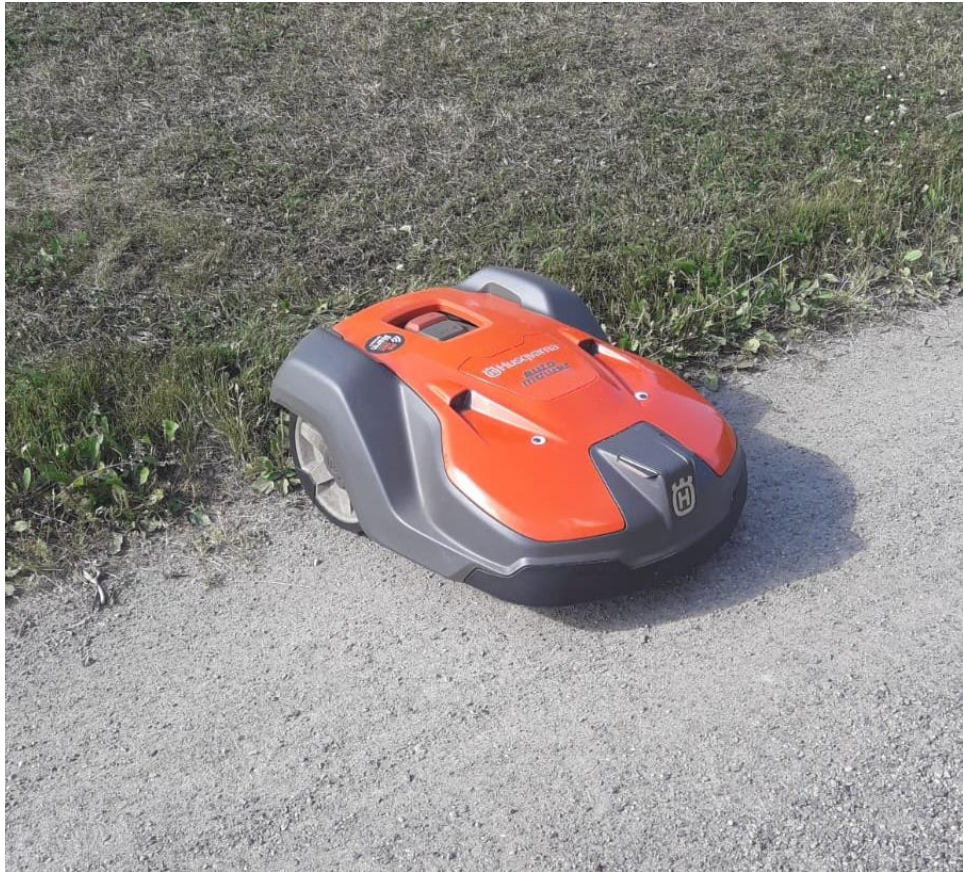
Kuva 40. Karkuteillä oleva robottiruohonleikkuri Lepingalla (Asumaniemi, 2018).

Kummassakin kenttäkokeessa tuli esiin muutama ongelma, jotka on hyvä ottaa huomioon tuloksia tulkitessa ja robottiruohonleikkurin käyttöönottoa harkitessa. Yleisin ongelma oli robotin juuttuminen tai karkaaminen leikkuualueen ulkopuolelle. Esimerkiksi Lepaalla yhdessä rinnekohtassa robotti karkasi kokeen aikana yhteensä 6 kertaa (kuva 40). Robotti kyllä pääsi hyvin leikkaamaan pientä rinnettä, mutta saattoi erityisesti märällä nurmikolla lipsahtaa alueen ulkopuolelle. Tätä ongelmaa pyrittiin välttämään kyseisessä kohdassa asentamalla rajakaapeli hieman etäämmälle nurmikon reunasta sekä muuttamalla robotin asetuksista rajakaapelin ylitysetäisyyttä. Pisimmillään ylitysetäisyys oli 40 cm:ssä ja lyhyimmillään 28 cm:ssä, mutta robotti pääsi silti kummassakin tapauksessa karkaamaan. Rajakaapelin ylitystä voi säädellä Automower® Connect -sovelluksessa 20 – 50 cm:n välillä.

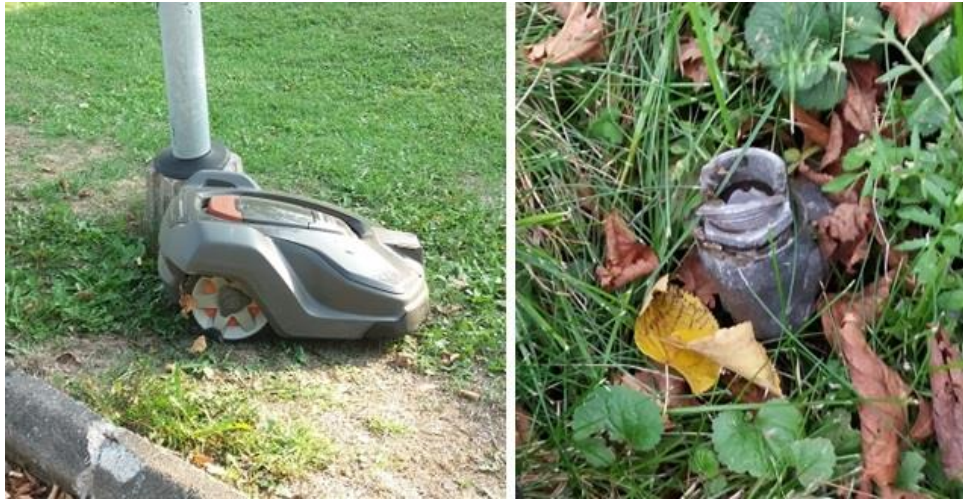
Kuva 41. Vasemmalla kuvassa robottiruohonleikkuri jumissa Espoossa ja oikealla vanhan kastelusteemin pää, johon robottiruohonleikkuri jäi kiinni.

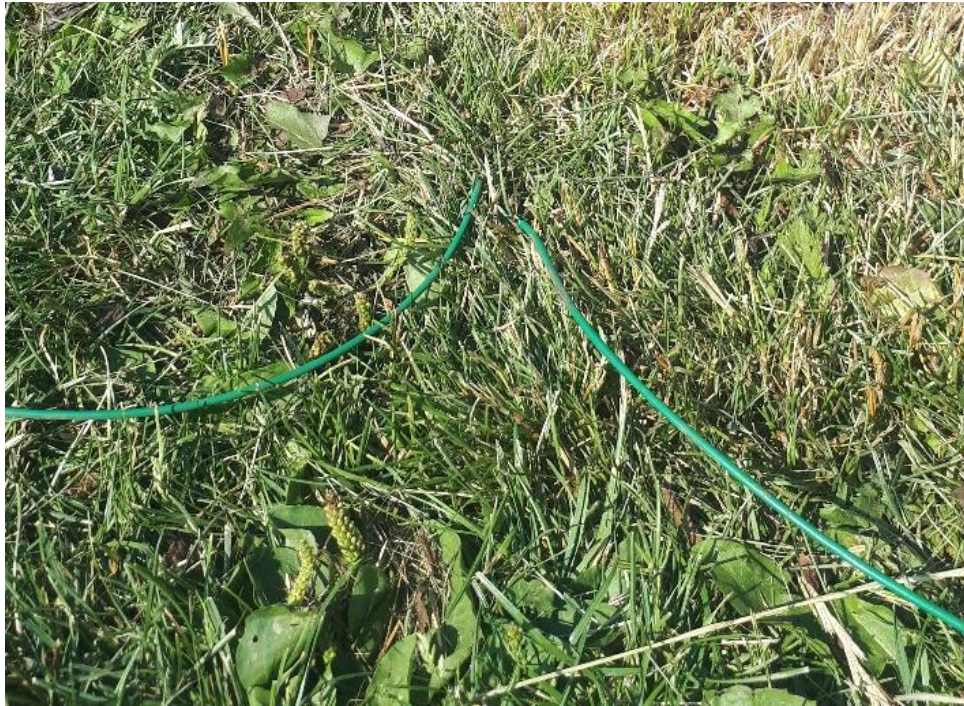
Kuva 42. Katkennut kaapeli 01.08.18 (Salo, 2018).

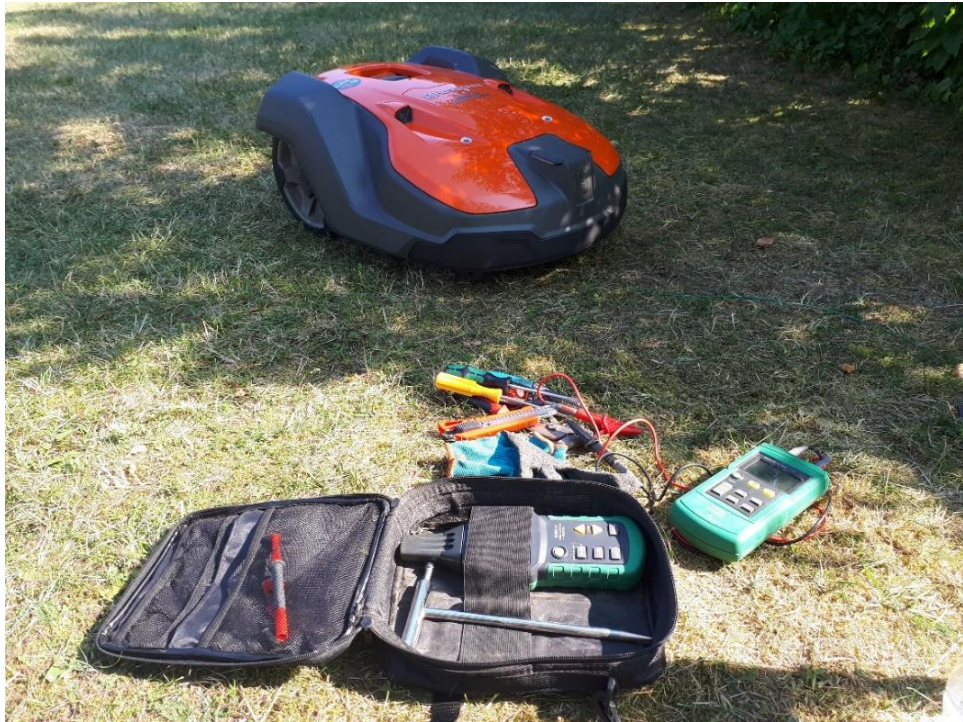
Kuva 43. Robottiruohonleikkuri sekä katkenneen kaapelin korjaukseen tarvittavia työkaluja (Salo, 2018).

Katkenneen kaapelin korjaukseen ja erityisesti paikannukseen tarvitaan erilaisia työkaluja: signaalin vahvuutta mittaavalla laitteella helpotetaan katkeamiskohdan löytymistä erityisesti suuremmalla alueella, ja itse kaapelin korjaukseen tarvitaan jatkoliittimiä, sivuleikkurit ja nokkapihdit sekä mahdollisesti myös kaapelia (kuva 43). Mittari kytketään laittamalla maahan rautatappi, johon laitetaan kiinni miinusnapa ja plusnapa kiinnitetään rajakaapeliin (kuva 44). Tämän jälkeen etsitään signaalia mittatyökalun kanssa rajakaapelia seuraamalla. Yleensä mittatyökalu löytää signaalin 10 – 30 cm korkeudesta, mutta tässä tapauksessa signaali oli niin heikko, että mittaria piti pitää ihan kiinni nurmikossa suoraan kaapelin yläpuolella, jolloin etsintä piti suorittaa konttaamalla nurmikkoa pitkin. Signaali loppui noin 10 metriä ennen kaapelikatkoa. Kun katkennut kohta löytyi, yhdistettiin kaapeleiden päät toisiinsa jatkoliittimillä ja lopuksi vielä tarkistettiin rajakaapelin asennus katkenneen kohdan läheltä. (Salo, 2018)

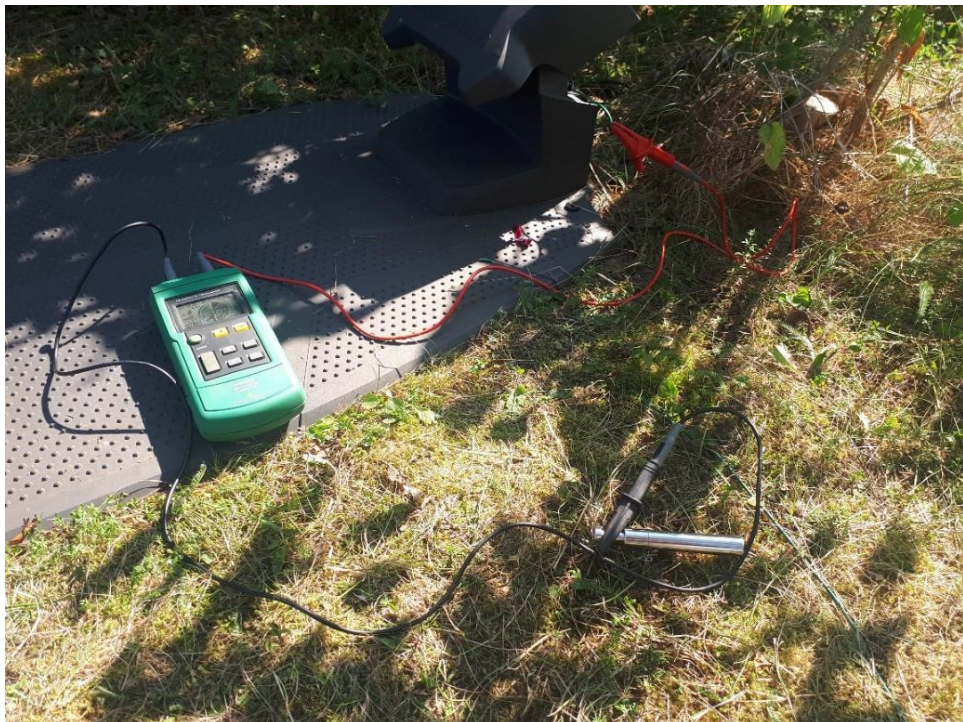
Kuva 44. Mittalaitteen kytkennät katkenneen kaapelin etsintää varten (Salo, 2018).

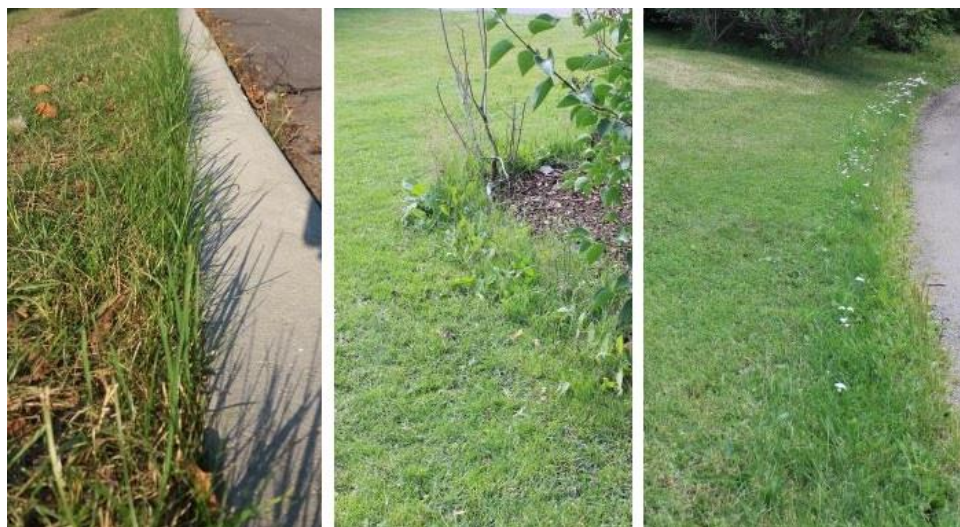
Kuva 45. Robottiruohonleikkurilta voi jäädä joitakin kohtia leikkaamatta.

On myös hyvä ottaa huomioon ruohotrimmerin tai kanttaustöiden tarve nurmialueilla, joissa halutaan pärjätä pelkällä robottiruohonleikkurilla. Kuvassa 45 näkyy hyvin reunakiven, istutusalueen ja tien viereen jääneet leikkaamattomat nurmikaistaleet. Kuvassa 45 oikealla on leikkaamatta jäänyt nurmikaistale rinteeseen ja tien välissä. Kuvasta ei sitä näe, mutta siinä oli melko jyrkkä ja epätasainen nurmialue, jonka takia rajakaapeli vedettiin hieman normaalia kauempaa. Tällä pyrittiin estämään robotin luiskahtaminen pois leikkuualueeltaan erityisesti kostealla säällä. Valitettavasti robottiruohonleikkuri silti pääsi ”karkaamaan” ja tämä kohta olikin monesti juuri se paikka, josta alueeltaan karannut robotti löydettiin.

Jos robottiruohonleikkurin työskentelyalueella on reunakiviä, tulee ainakin niistä kohdin käydä säännöllisesti siistimässä nurmikon reunat ruohotrimmerillä. Kuvassa 45 vasemmalla olevan reunakiven viereen oli asennettu rajakaapeli, mutta robotti leikatessaan törmää reunakiveen, kääntyy ja jatkaa matkaa muualle, jolloin pieni kaistale ruohoa jää leikkaamatta. Sama ongelma on muureilla, valaisimilla ynnä muilla esteillä. Jonkin verran tähän voisi vaikuttaa kanttaamalla esteiden ympäriltä noin 10 – 20 cm nurmikkoa pois, jolloin ei jäisi häiritseviä ruohotupsuja.
