Ajoneuvonostureiden perusteellisessa määräaikaistarkastuksessa havaitut viat ja poikkeamat

Metropolia Ammattikorkeakoulu

Insinöörityö

19.5.2019

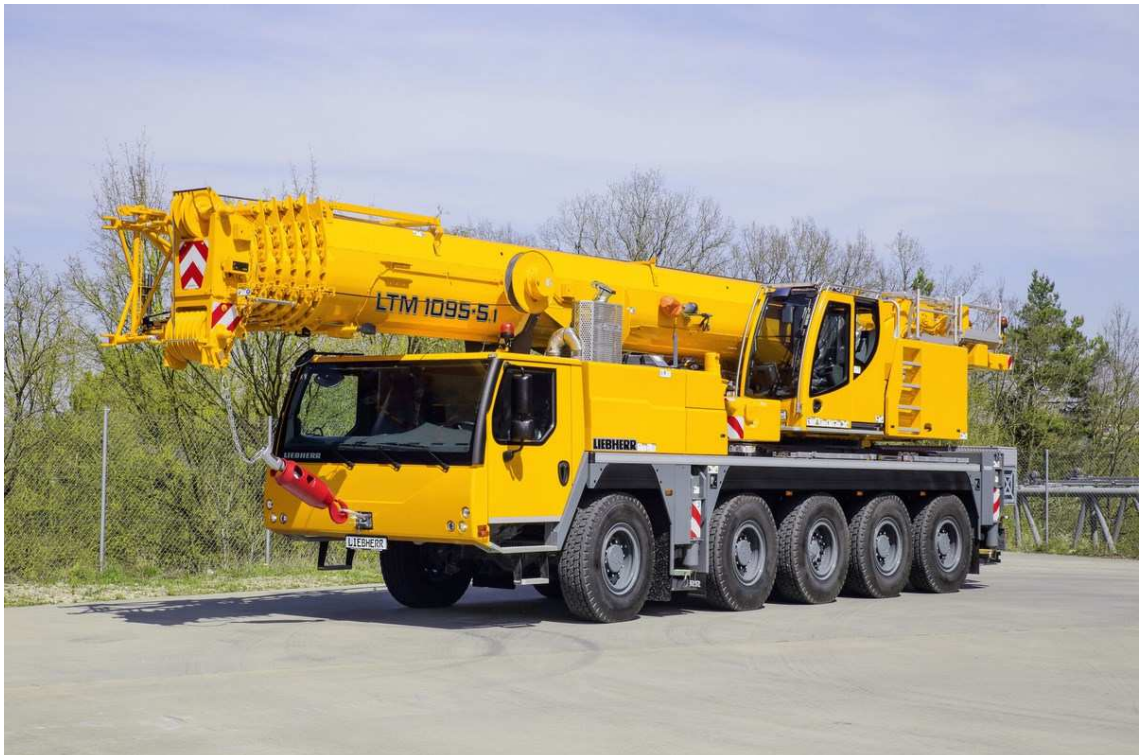
Kuvassa 1 näemme Liebherr ltm 1095-5.1 -merkkisen ja -mallisen pyöräalustaisen ajoneuvonosturin. Sen suurin nostokyky 95 tonnia ja suurin ulottuma 60 metriä. Akselipainot ovat 12 tonnia jokaisella viidellä akselilla. Ajoneuvon pituus noin 14 metriä ja leveys noin 3 metriä.

Kuva 1. Liebherr LTM 1095-5.1 Mobile crane (Liebherr 2019)

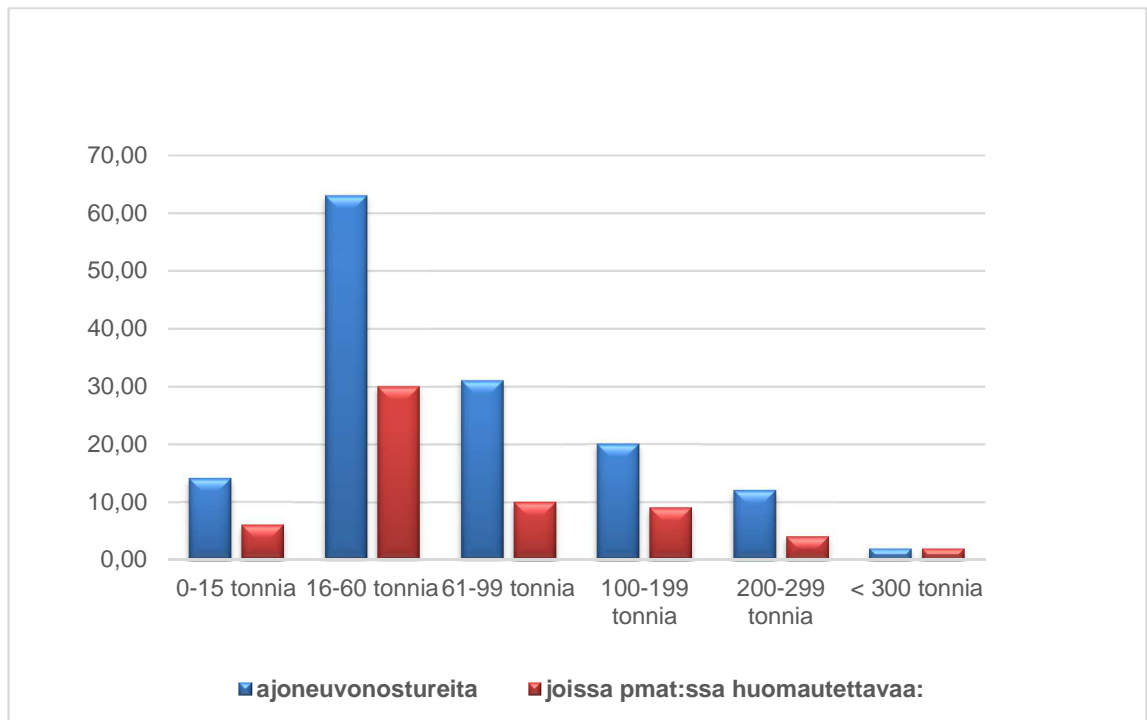
Kuvassa 3 on esitetty ajoneuvonosturit nostokyvyn mukaan, siis kuinka monta nosturia kyseisellä nostokkyky välillä on ollut ja kuinka monessa niissä on ollut huomautettavaa.

Kuva 3. Ajoneuvonostureiden huomautusten lukumäärät eri kokoluokissa

Kuvan 3 diagrammista on selvästi havaittavissa, että ajoneuvonosturien pöytäkirjojen lukumäärä kokoluokassa 16—60 tonnia on hallitseva, tämä selittyy jo pelkästään sillä, että tämän kokoluokan nostureita on käytössä eniten. Kokoluokan 0—15 nostureiden määrään heijastuu nostokyvyn puute. Pienen nostokyvyn omaava ajoneuvonosturi on helppo korvata kustannustehokkaalla ja käytöltään monipuolisemmalla kuormaus- tai asennusnosturilla. Siitä huolimatta pienille ajoneuvonostureille on tarpeensa näppäränä pikkutavaran siirtelijänä tai kevyeen asennustyöhön työmailla ja teollisuudessa.

Ajoneuvonosturit, joissa on havaittu perusteellisessa määräaikaistarkastuksessa huomautettavaa, on kuvan 3 diagrammissa merkitty punaista väriä käyttäen. Lähestulkoon jokaisessa kokoluokassa on noin puolet laitteista sellaisia, joissa on ollut huomautettavaa. Luultavasti kokoluokan 300 tonnia suuremmat nosturit laitteiden ja huomautusten suhde muuttuisi, jos laitteita olisi ollut useampi mukana tätä tutkimusta tehdessä.

Kuvan 3 diagrammia katsoessa tulee myös huomioida, että vaikka perusteellisessa määräaikaistarkastuksessa tarkastaja on havainnut ajoneuvonosturista huomautettavaa ei tämä välttämättä tarkoita sitä, että laite olisi rikki tai sitä ei voisi käyttää normaalisti.

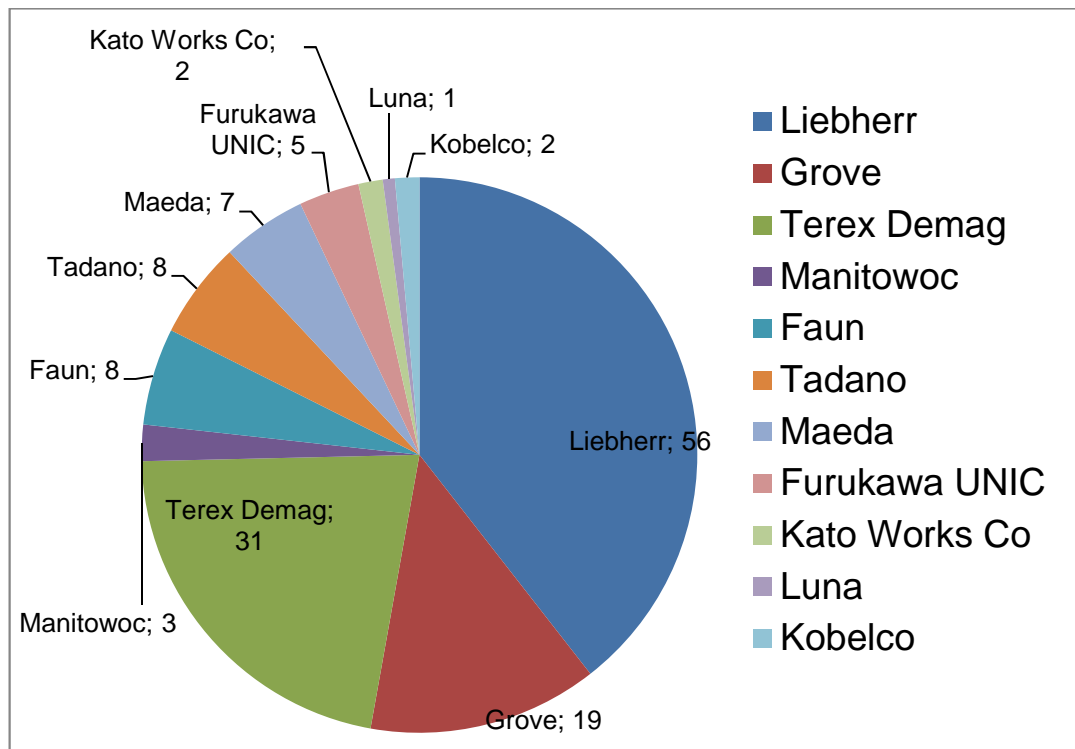
Kuvasta 4 nähdään, miten tarkastetut ajoneuvonosturit ovat jakautuneet erimerkkien kesken. Tarkastetuista ajoneuvonostureista Liebherr, Grove ja Terex Demag kattavat lähes 75 % koneiden kokonaismäärästä. Nämä ovat esillä lähes kaikissa kokoluokissa. Kato Works Co-, Furukawa Unic- ja Maeda-merkin laitteet ovat kokoluokaltaan 0—15 t ja ovat lähinnä kevyeen asennus- tai tavarannostotyöhön. Silti näiden pienemmän nostokyvyn omaavien nostureiden osuus kokonaisuudesta on noin 10 %.

Kuva 4. Tarkastetut ajoneuvonosturit merkeittäin

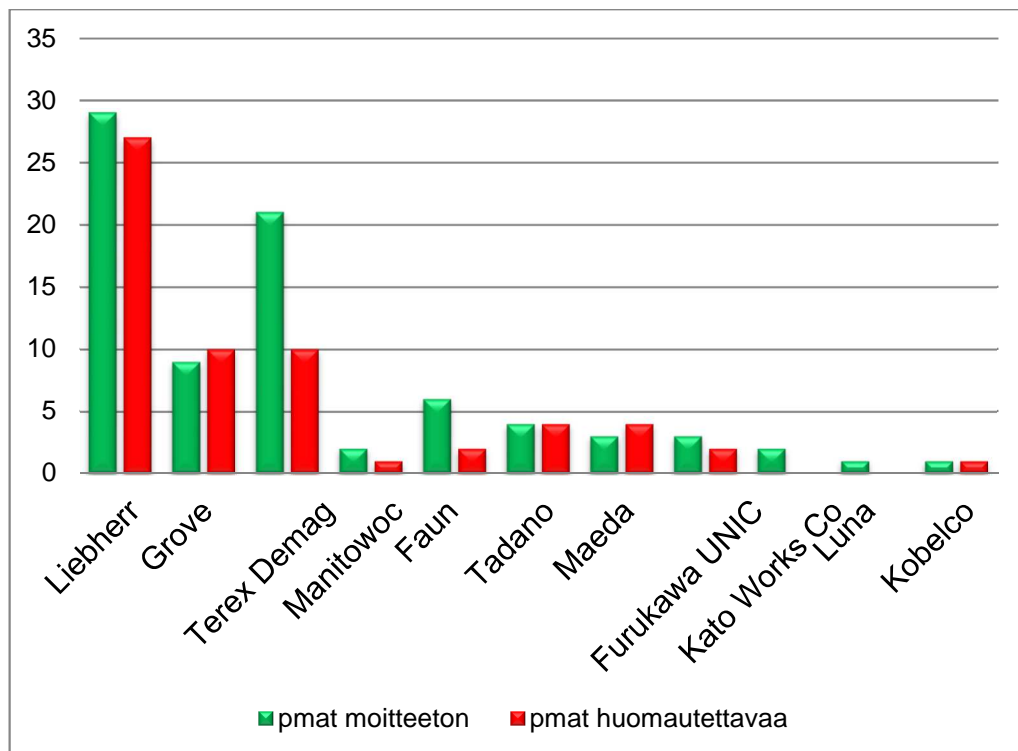
Kuvan 5 diagrammista nähdään, miten tarkastuslopputulokset jakautuvat eri merkien kesken. Vihreällä on merkitty nosturit, joissa ei ole havaittu huomautettavaa. Punaisella on merkitty nosturit, joissa on havaittu huomautettavaa. Merkkikohtaisessa tarkastelussa monien vähälukuisempien merkien poikkeamahavaintosuhdetta ei tule pitää kovin luotettavana johtuen tarkastettujen koneiden vähäisestä lukumäärästä. Poikkeamahavaintojen mukaan Terex Demag-merkin koneista on löytynyt vähiten poikkeamia suhteutettuna koneiden lukumäärään.

Kuva 5. Huomautusten jakautuminen eri merkien kesken

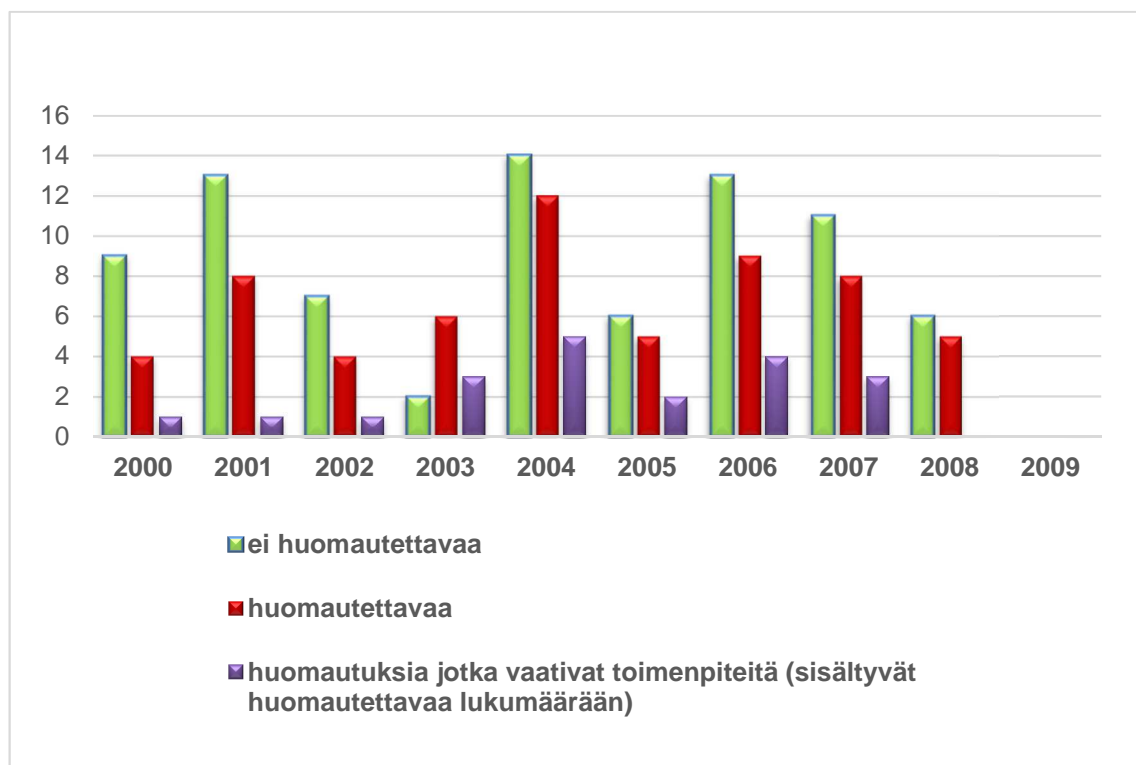
Kuvan 6 graafista on selvästi havaittavissa suuri yksittäinen muutos vuonna 2003 valmistettujen ajoneuvonostureiden kohdalla, kun verrataan ei huomautuksia ja huomautettavaa lukumääriä. Vuonna 2003 on ei huomautuksia ja huomautuksia saaneiden suhde kääntynyt täysin. Tarkastellessa huomautusten ja toimenpiteitä vaativien huomautusten suhdetta noudattaa taulukko selkeää linjaa, vähemmän kuin puolet huomautuksista olivat sellaisia, jotka vaativat toimenpiteitä.

Kuva 6. Ajoneuvonostureiden vikahavainnot valmistusvuoden mukaan

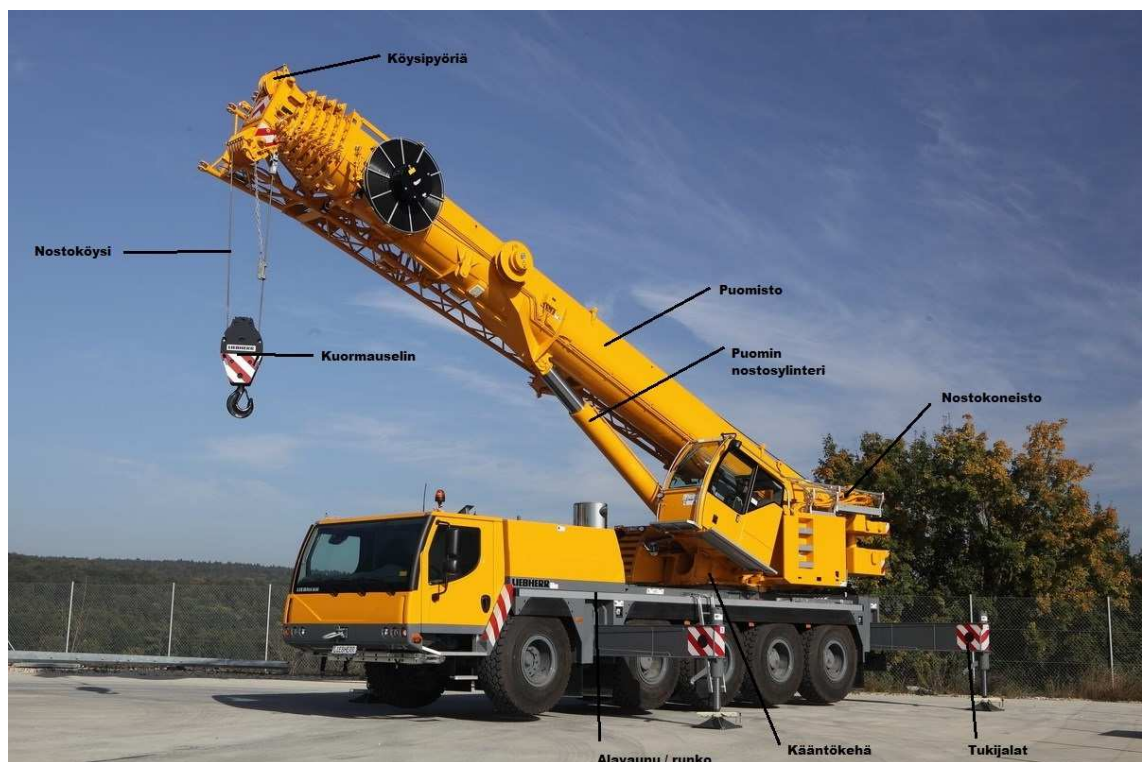
Tässä kappaleessa kerrotaan tarkastuspöytäkirjoista ilmi käyneiden poikkeamien luokittelusta ja esitellään hieman luokan tarkoittamaa kohdetta. Vikojen luokittelu katsotaan tutkimusta tehdessä tärkeäksi, koska sillä saadaan kohdennettua vika tiettyyn kohdealueeseen ajoneuvonosturissa. Poikkeamakohteiden luokittelussa on käytetty hyvin pitkälti samanlaista luokittelua kuin Kiwa Inspectan tarkastusohjeen sisältämässä tarkastuskohdelistauksessa. Kuvassa 7 on Liebherr-merkin ajoneuvonosturi työskentely asennossa, sekä kohteet merkittynä havainnollistamista varten.

Kuva 7. Liebherr LTM 1095-5.1 -ajoneuvonosturi työskentelyasennossa (Liebherr 2019)

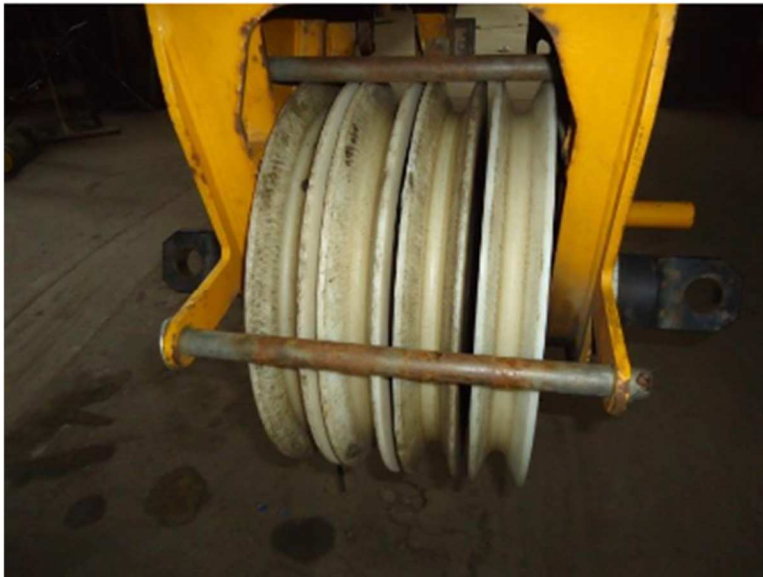
Ajoneuvonosturin rakenteesta johtuen, nostoköyden täytyy kulkea köysipyörällä (kuva 9), jottei se hankaisi rakenteita tai taipuisi liian tiukalla säteellä. Nostettava taakka ja köyden kulkeminen köysipyörällä kuluttavat köysipyörää ja sen laakeria. Köysipyörään ja sen laakerointiin kohdistuvat poikkeamat on luokiteltu tähän ryhmään.

Kuva 9. Ajoneuvonosturin puominpään köysipyöriä

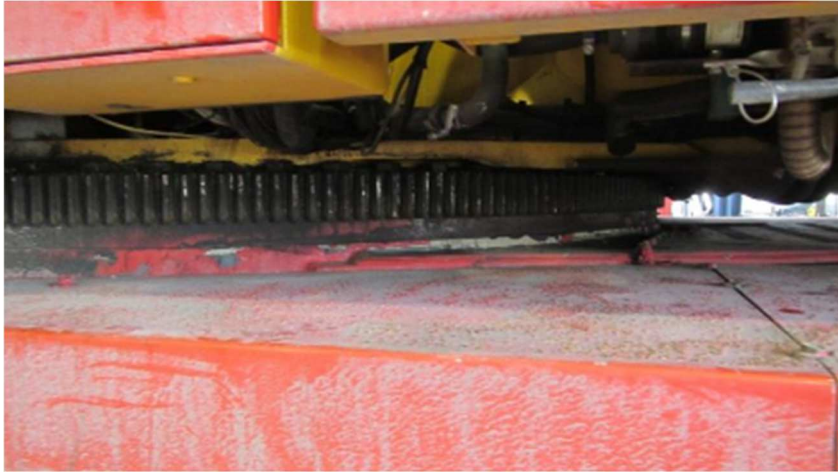
Kääntökehän tarkoitus on tehdä ajoneuvonosturin nostoalueesta/työalueesta laajempi, jolloin voidaan nostaa taakkoja eri puolilta nosturia. Kääntökehä on laakeroitu ja se koostuu hammaskehästä ja kääntömoottorin hammaspyörästä (kuva 10). Hammaskehä, hammaspyörä ja laakerointi kuluvat käytössä tai puutteellisen kunnossapidon seurauksena.

Kuva 10. Ajoneuvonosturin kääntökehän hammaspyörä

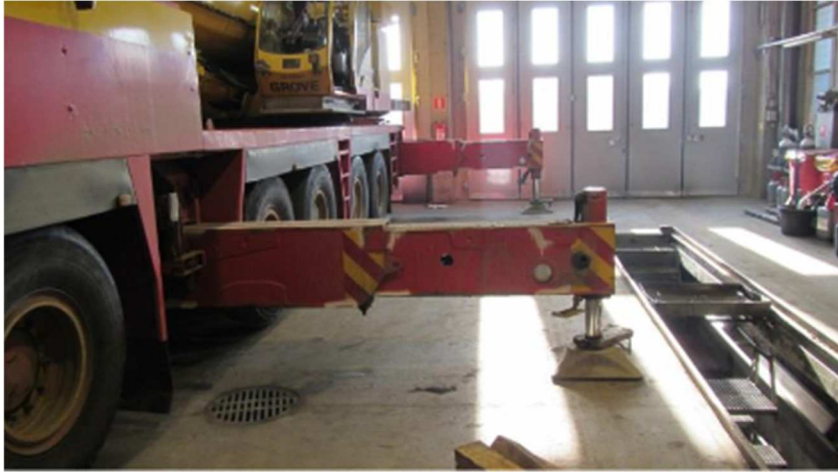
Ajoneuvonosturiin tarvitaan tukijalat lisäämään laitteen vakautta, yleensä niitä on 4 kappaletta. Tukijalat koostuvat tukijalkapalkeista ja niiden päässä olevista pystysuuntaisista hydraulisylintereistä. Tukijalkojen avulla laite nostetaan niiden varassa irti maasta. Tukijalkojen alla käytetään suurikokoisia paksuja vanerisia tai teräksisiä aluslevyjä, joiden tehtävä on jakaa ajoneuvonosturin paino suuremmalla alalla. (kuva 11.)

Kuva 11. Ajoneuvonosturin vasemmanpuoleiset tukijalat levitettynä

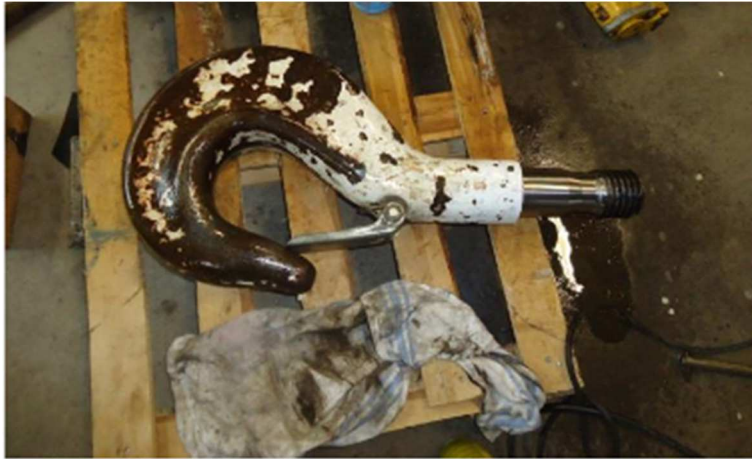
Nostokoukku on nostoköyden päässä oleva osa, johon taakka kiinnitetään (kuva 12). Kierrättämällä nostoköysi useammin koukun ja puominpään köysipyörien välillä voidaan lisätä köysikertoja, jolloin nostotehoa voidaan kasvattaa nosturin vinssin ja rakenteen sallimissa rajoissa.

Kuva 12. Ajoneuvonosturin koukkutae purettuna tarkastusta varten

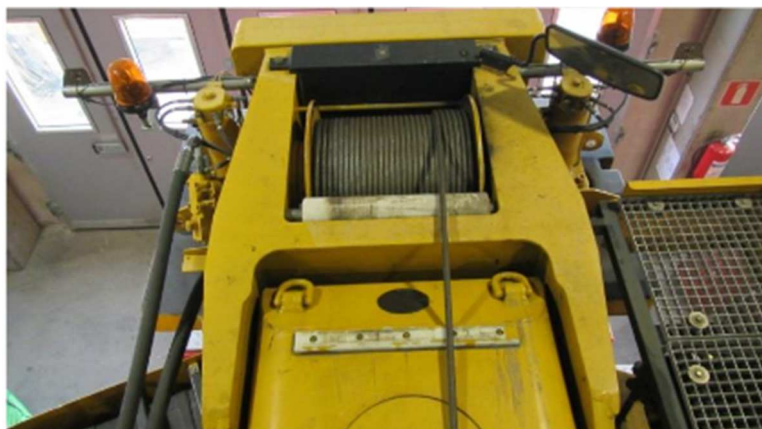
Nostokoneisto (kuva 13) nostaa ja laskee taakkaa nostoköyden välityksellä. Nostokoneisto sisältää hydraulimoottorin, vaihteiston ja jarrun.

Kuva 13. Ajoneuvonosturin nostokoneisto

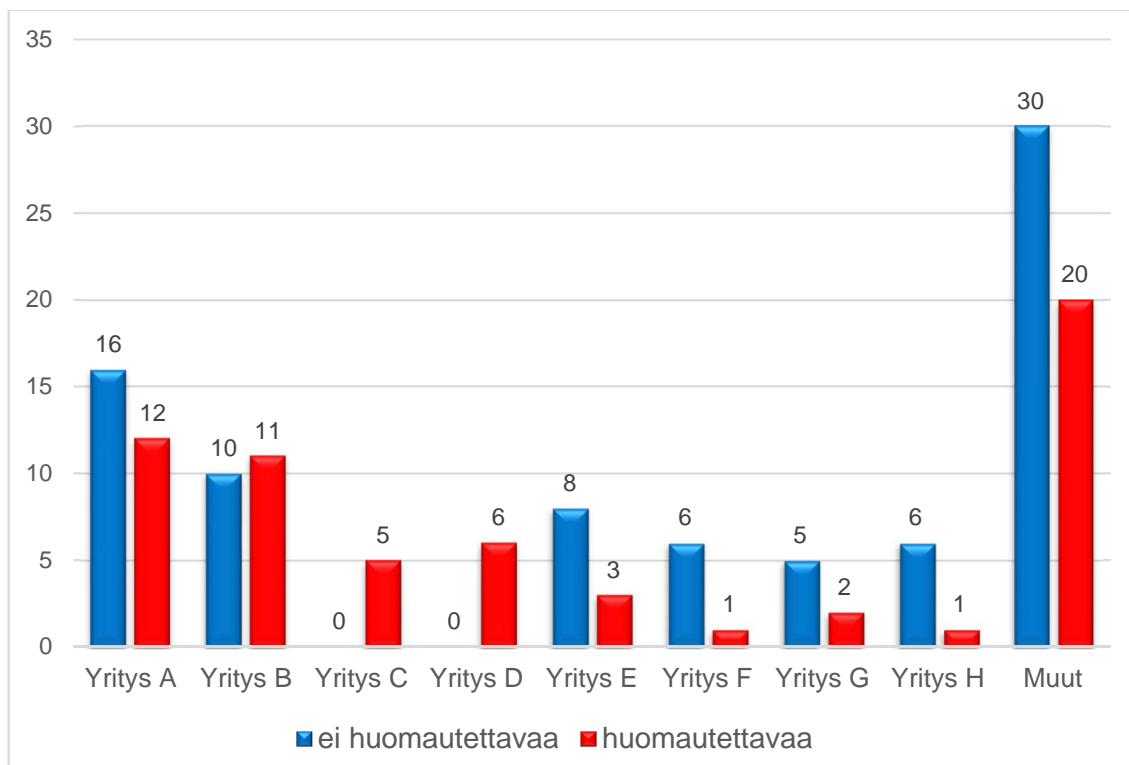
Tässä kappaleessa tarkastellaan poikkeamahavaintojen määriä eri yritysten kesken. Kuvaan 15 on valittu 8 nostopalveluita tarjoavaa yritystä, joilla oli tarkastettuja laitteita 6 kappaletta tai enemmän. Viimeiseksi lisättiin taulukkoon erittelemättä muut tarkastetut koneet, jotta voidaan hieman verrata valittujen yritysten kalustossa ilmenneitä viikoja/huomautuksia yleisesti tarkastettuihin laitteisiin nähden.

Kuva 15. Huomautukset eri yritysten ajoneuvonostureissa

Kuvasta 15 havaitaan, että poikkeamahavaintojen määrä vaihtelee reilusti eri yritysten kesken. Kuvan neljän ensimmäisen yrityksen kohdalla huomautuksia sisältävien laitteiden määrän suhde laitteisiin, joissa ei ole ollut huomautettavaa, on selvästi poikkeava verrattuna muiden yritysten laitteisiin. Näissä neljässä yrityksen laitteiden huomautusten suhde on lähes 1:1 tai suurempi kun vastaavasti muiden yritysten kohdalla suhde on noin 2:3. Osaltaan taulukkoa ei voida pitää kovin luotettavana johtuen yrityskohtaisten koneiden vähäisestä määrästä.
