OPINNÄYTETYÖ - AMMATTIKORKEAKOULUTUTKINTO
TEKNIIKAN JA LIIKENTEEN ALA

AURUSAIKAMALLI LUMEN JA SOHJON POISTON APUNA

Toimenpidetiedon yhdistäminen aurasaikamalliin

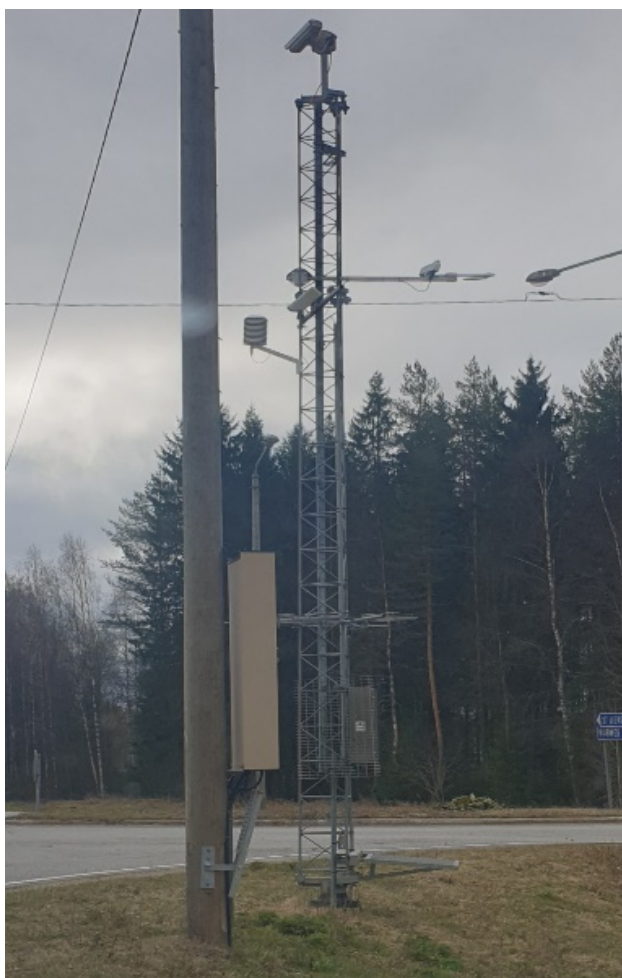
Kuva 2. Tiesääasema, jossa myös kelikamera. Kantatie 73 Vieki, Lieksa. (ROSSINEN 2019-05-13).

Tiesääasemaverkko on kehitetty ensisijaisesti teiden talvihoidon apuvälineeksi. Ensimmäiset tiesääasemat Suomessa otettiin käyttöön jo 1980-luvulla. ELY:n sisäisen koulutusmateriaalin (2015, 8) mukaan tiesääasemat sijaitsevat pääosin pääteiden varsilla. Tiesääasemat tekevät havaintoja erityisesti tienpinnan tilasta. Lisäksi tiesääasemat mittaavat tien ja ilman lämpötiloja, kosteutta, kastepistettä, sadetta ja tuulta. Dataa kerätään 5-10 minuutin välein. Suomessa on tiesääasemia noin 780 kpl (2018). Yleensä tiesääaseman tiedot ovat hyvin luotettavia, mikäli tiesääasemat on huollettu ja kalibroitu asiaankuuluvalla tavalla. Tiesääasema mittaa tienpinnan tilannetta 5-8 cm² alueelta, joka on hyvin pieni verrattuna koko tiehen. Tämän takia aseman kelitulkinta voi erota ihmisen kokemasta keliolosuhteesta.

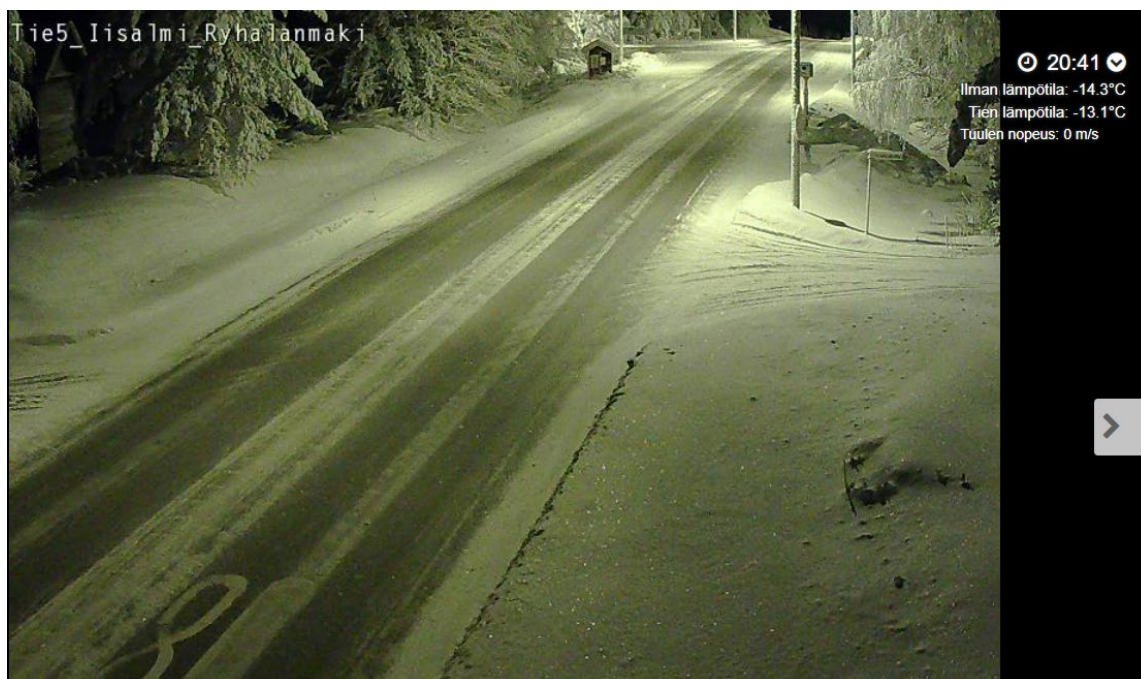
Kuva 3. Kelikamerakuva Ryhälänmäki, Iisalmi. (kelikamerat.info).

Kelikameroita on Suomessa noin 850 kpl (2018). Kelikamerat ovat nykyisin kääntyviä ja zoomattavia, joka mahdollistaa kuvien ottamisen useammasta eri suunnasta. Kameran ottavat kuvia 10-30 minuutin välein. Kelikameroita voi seurata internetistä, kuvasta selviää tien ja ilman lämpötila sekä tuulen nopeus. Myös tienpinnan olosuhteet näkyvät kelikameran ottamasta kuvasta, kuten kuvassa 3 näkyy.

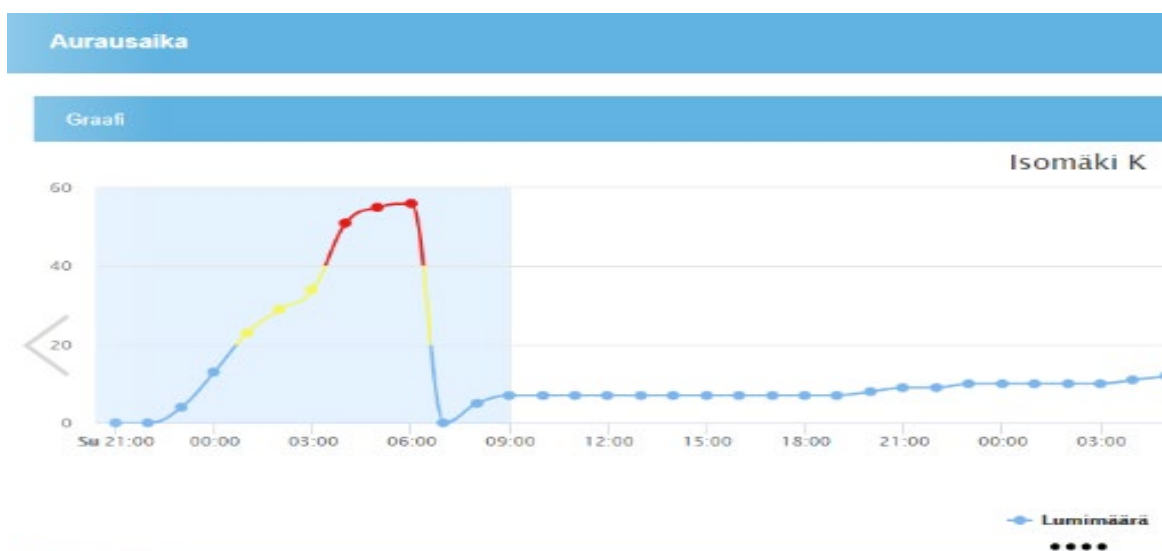
Kuva 15. Kuvakaappausaurasaimallista 18.03.2019 (ilmanet.fi).

Lumisade alkoi 15.03.2019. Aluksi lumisade oli heikkoa, lämpötilan vaihdellessa nollan tienoilla. Lumisadetilanteen loppupuolella sade runsastui, lämpötilan ollessa edelleen nollan molemmin puolin. Sadetta tuli kaikissa olomuodoissa, vetenä, räntänä ja lumena. Silti aurasaimallin ennustama lumikertymä piti hyvin paikkansa. Lumisadetilanteen aikana lunta kertyi noin 150 mm. Kuvassa 15 on esitetty lumisadetilanteen loppupuolelta oleva tilanne, jossa lunta kertyi miltei 60 mm kuuden tunnin aikana. Kuvassa 16 on esitetty sama lumisadetilanne Viekin tiesääsaman kohdalla, jossa lunta satoi vielä runsaammin.
