# HOTELLI SOMMELON SAUNA- OSASTON UUDISTUS

80-luvun tunnelmaa kunnioittaen

Opinnäytetyö  
Sisustusarkkitehtuuri ja kalustesuunnittelu

2019

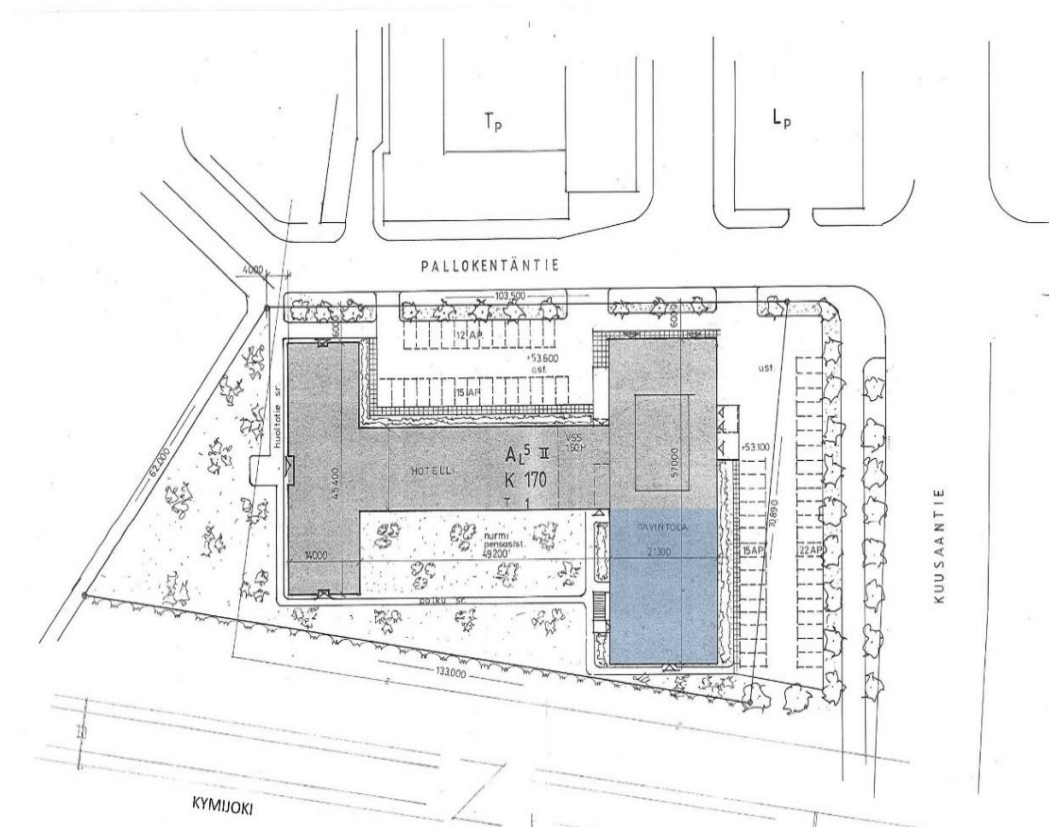
Kuva 3. Hotellin asemapiirustus (Kouvola rakennus- ja ympäristölautakunta 1982; muokannut Laine 2019)

Kohteena on luonnonkauniilla paikalla, Kymijoen rannalla sijaitseva Hotelli Sommelo (kuva 2). Hotelli sijaitsee noin 7 kilometrin päässä Kouvolan keskustasta Kuusankoskella osoitteessa Pallokentäntie 2, 45700 Kouvola. Asemapiirustuksesta (kuva 3) näkyy, kuinka hotelli sijoittuu rantaan nähden.

Hotellissa on 89 huonetta ja 170 vuodepaikkaa, juhla- sekä kokoustiloja isoille ryhmille, kolme saunaa pesu- ja pukutiloineen, sekä suurehko uima-allas. Allasosasto on merkitty sinisellä kuvaan 3. Sommelo kuuluu 1978 perustetun Setlive Oy:n omistamaan Avainhotellit-ketjuun. Avainhotelleilla on viisi hotellia eri paikkakunnilla Suomessa: Kouvolan lisäksi Lahdessa, Tampereella, Kaarinassa ja Äänekoskella. (Avainhotellit 2019). Hotellinjohtaja Saila

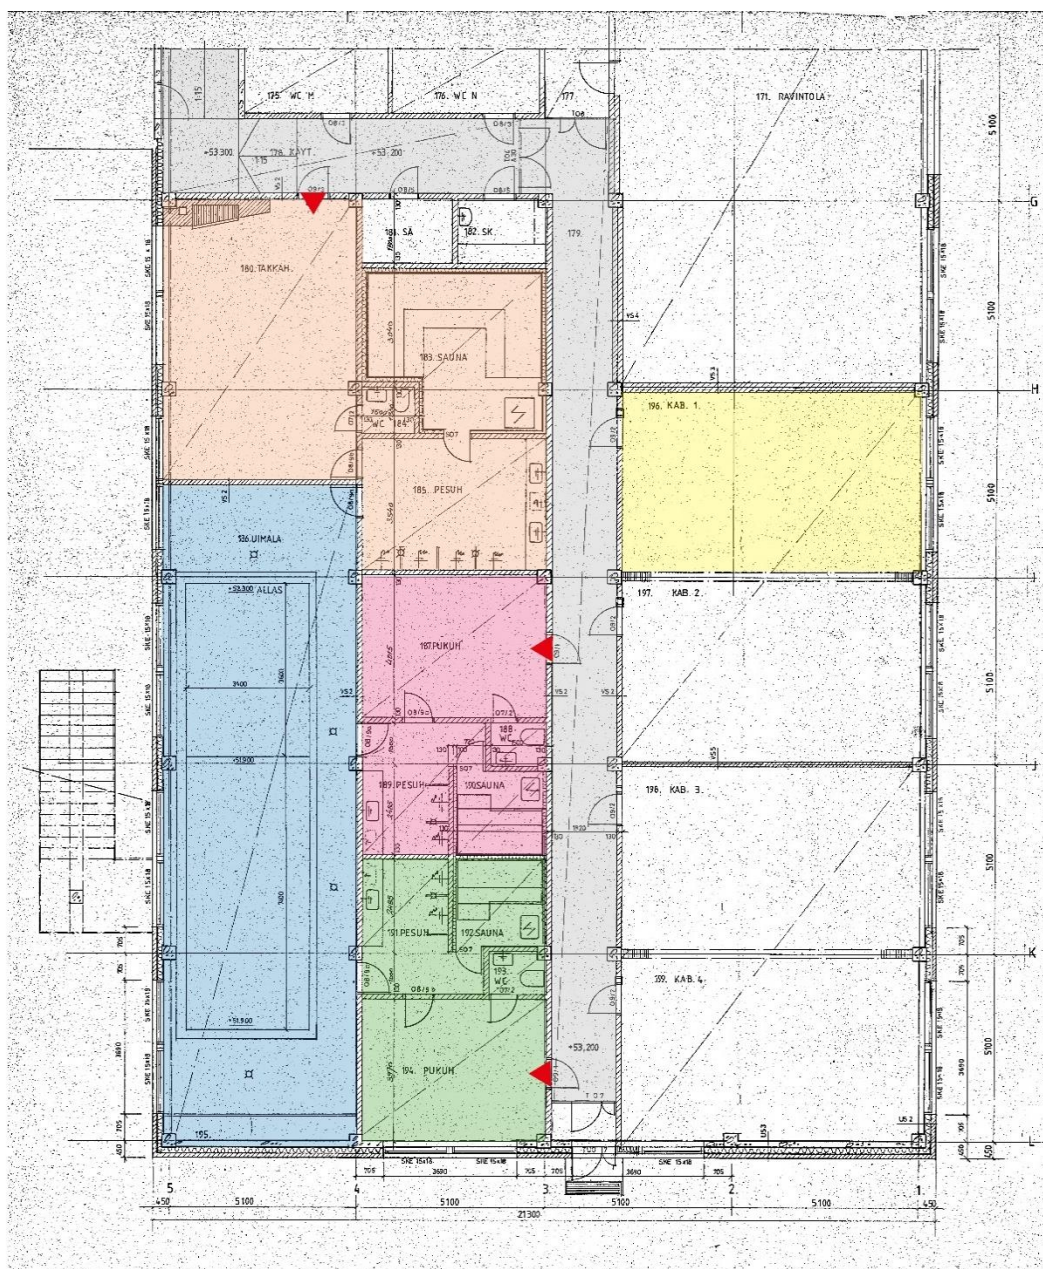
Sauna 1 (vihreä alue) on tällä hetkellä poissa käytöstä, koska se on tiloista huonokuntoisin. Sauna 2 (punainen alue) toimii naisten saunana ja Pomo

Kuva 4. Suunniteltavat alueet värikoodein (Kouvolan rakennus- ja ympäristölautakunta 1982; muokannut Laine 2019)

(beige alue), saunoista suurin, toimii tällä hetkellä miesten saunana. Pomon pukuhuoneen yhteydessä on myös takahuone. Kaikista saunoista pääsee uima-allastilaan. Kuvakollaasissa 5 näkyy allastila, sauna 2 sekä Pomon pesuhuone, pukeutumistila sekä takahuone.

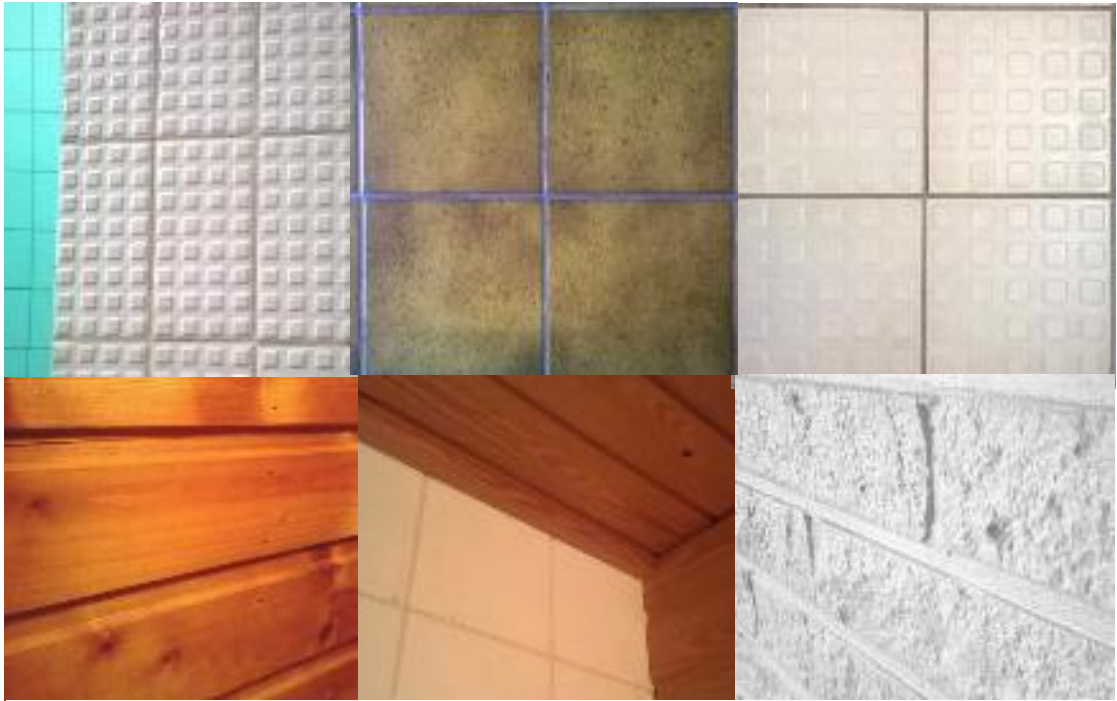
Pesuhuoneiden sekä wc-tilojen seinäpinnoissa on valkoista, kiiltävää 150 x 150 mm kaakelia vaalein saumoin. Pesuhuoneissa on kiinteät, laatoitetut allastasot. Saunojen seinät on verhottu 70 mm levein kuusipaneelein, lauteet ovat kuusta. Pukuhuoneiden seinä- ja kattopinnoissa on kapea mäntypaneeli-verhous sekä maalattua tiiliseinää (kuvakollaasit 5 ja 6).

Kuvakollaasi 6. Nykyisiä pintoja saunatilassa: Kuusipanelointi, seinäkaakeli, mäntypaneeli, maalattu tiiliseinä sekä lattiaklinkkereitä (Laine 2019)

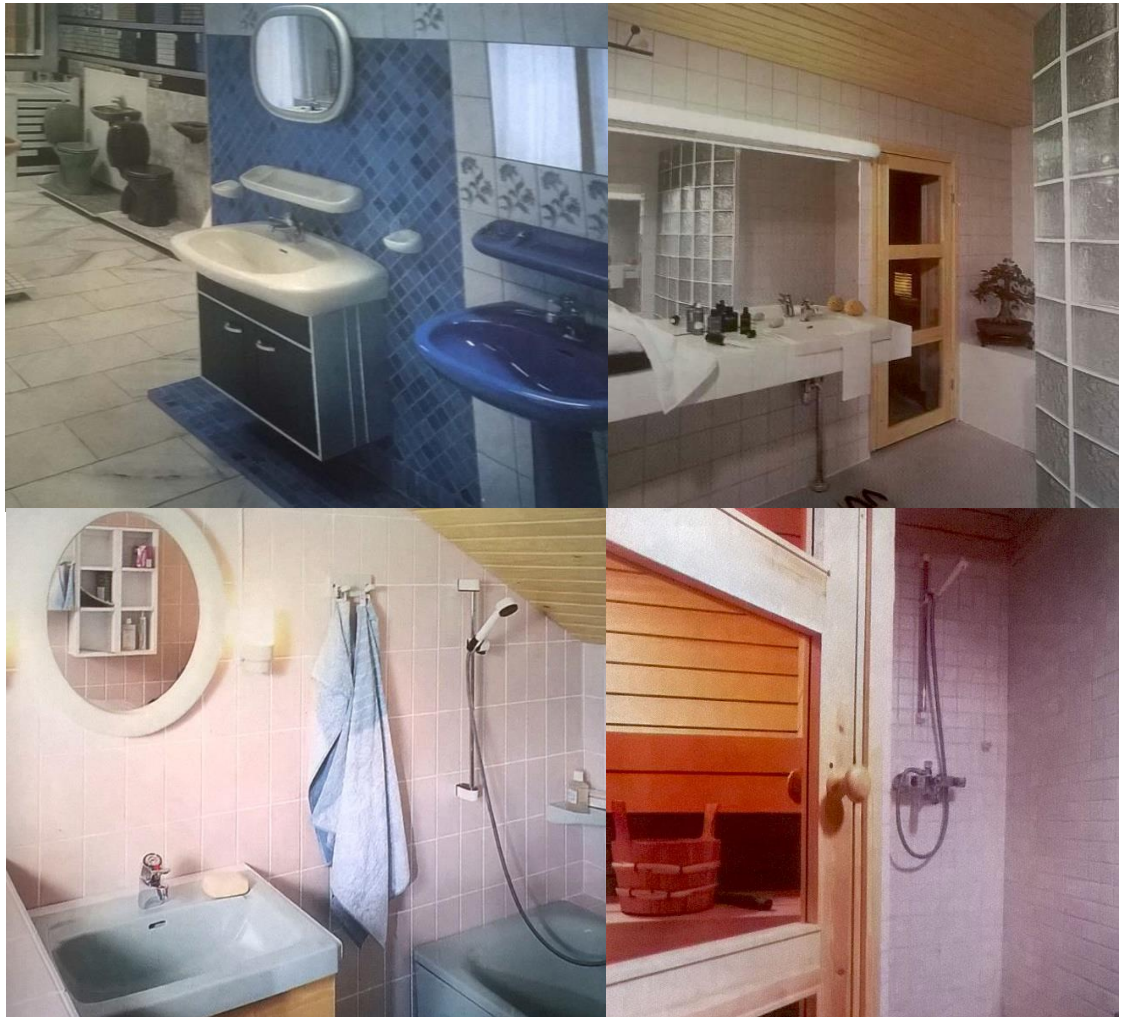
Kuvakollaasi 15. Eri kokoisia laattoja ja lasitiilistä tehty väliseinä (Lasitiili 1983; Martikainen 1987; Wärtsilä 1987; Martikainen 1983)

Lattiaklinkkereitä oli saatavilla suorakulmaisena, nelikulmaisena ja kuusikulmaisena. (K-rauta 1982; Sundvik 2019). Kokovaihtoehtoina oli 100 x 100 mm, 150 x 150 mm, 200 x 200 mm ja 100 x 200 mm. Lisäksi Pukkila toi mosaiikki-laattoja (kuvakollaasi 15) maahan, noin 60 x 60 mm kokoisina (Sundvik 2019). Aikakauden sisustuskuvissa esiintyy useimmiten 150 x 150 mm kokoinen (Taskinen 1985, 156) sekä 100 x 200 mm laatta. Kuvakollaasin 15 alakulmassa Wärtsilän mainoskuvassa on seinät verhottu pystysuuntaisin 100 x 200

mm laatoin. Struktuuripintaisia klinkkereitä on käytetty liukastumista ehkäisemään yhteiskäytössä olevien kosteiden tilojen lattioissa. Esimerkiksi Sommelossa on struktuuripintaisia klinkkereitä eri kokoisina (kuvakollaasi 6, sivulla 8). Sundvikin mukaan lasittamaton Natura-sarja oli suosittu sekä 150 x 150 mm että 100 x 200 mm koossa. Mikäli käytettiin boordeja, ne leikattiin suurem-

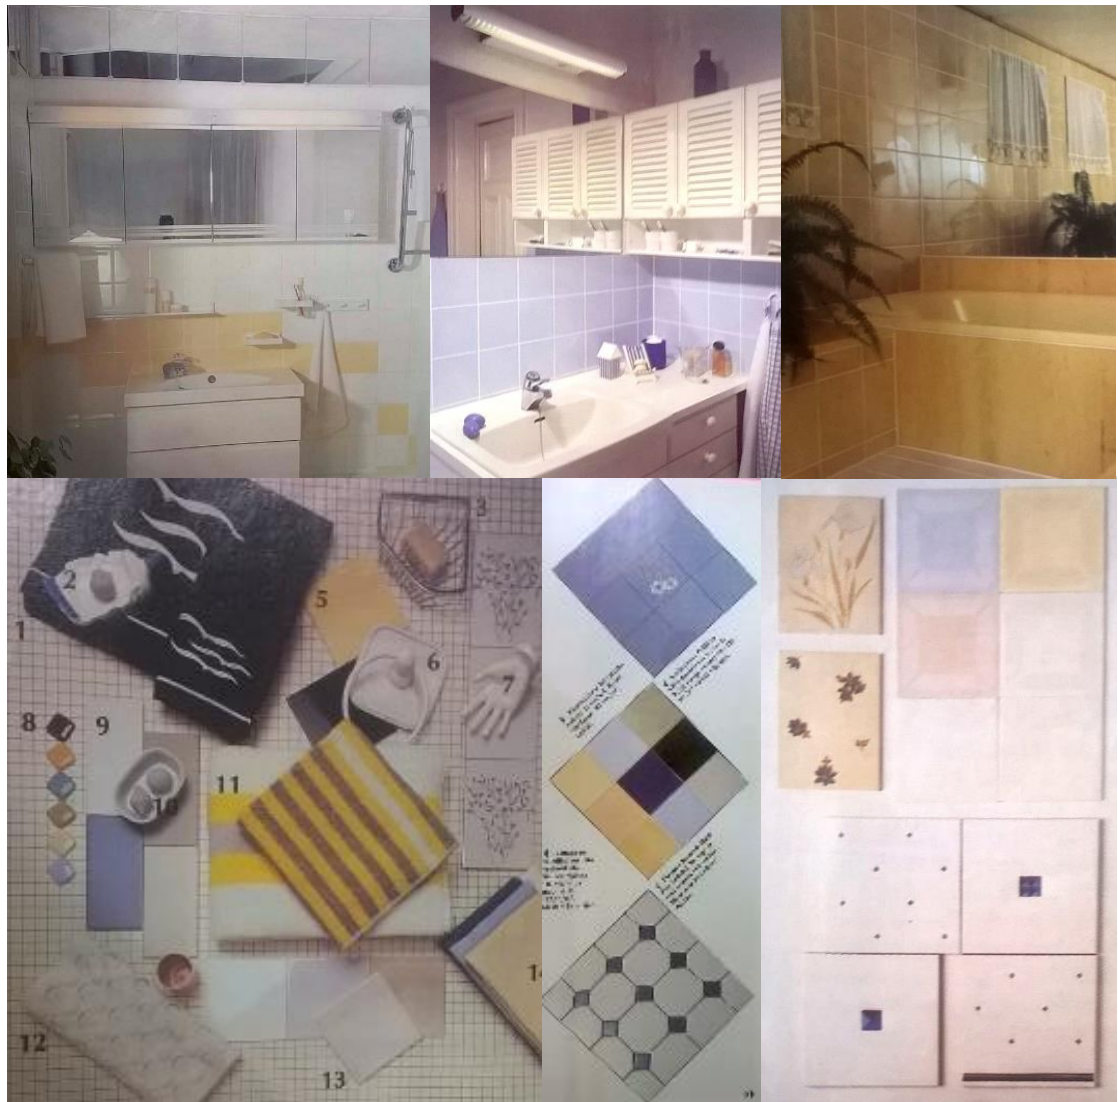
Kuvakollaasi 18. Erilaisia laattoja vuosilta 1981–1983 sekä saniteettiposliinien sävyjä (Martiainen 1983; Haavisto, K., Konstig, S., Svärd, U. Avotakka 1981; Parkkinen 1983)

Avotakan Kodin Väriopas-liitteen mukaan (Kodin Väriopas, 1981) tärkein muotiväri oli valkoinen; puhtaana sekä kerman ja munankuoren sävyisenä. Pehmeät pastellit kuten sininen olivat yleissävyjä (kuvakollaasi 18). Niiden rinnalle

oli noussut suosikkiväriksi musta; tehokas väri, johon sopi kaikki muut värit. Jutussa kutsutaan arkkitehtiväreiksi musta-valko-beige yhdistelmää. Mustan ja valkoisen pariksi ehdotettiin roosaa, malvaa, erilaisia murrettuja punaisia, hen-toa keltaista sekä vihreää. Sinisen kanssa sopi näiden lisäksi terrakotta ja ruskea. Vuoden 1983 Värit Nyt! -jutussa beige, ruskea ja sininen esitellään väreinä, joihin on saattanut jo kyllästyä. Tuoreina väreinä esiteltiin (kaikkia sai yhdistää mustaan tai valkoiseen): Kirkkaat perusvärit, harmaa, keltainen, turkoosi ja vaimennettu oranssi. (Saikkonen 1983, 68–73). Laatoissa ja saumoissa uusia värejä olivat beige, kellertävä sekä sinisen ja harmaan sävyt (Avotakka Sisustusopas 1983, 30). Kuvakollaasissa 18 on erilaisia kylpyhuoneita, joissa pinnat on 150 x 150 laattaa, sekä uutuuslaattoja vuodelta 1983.

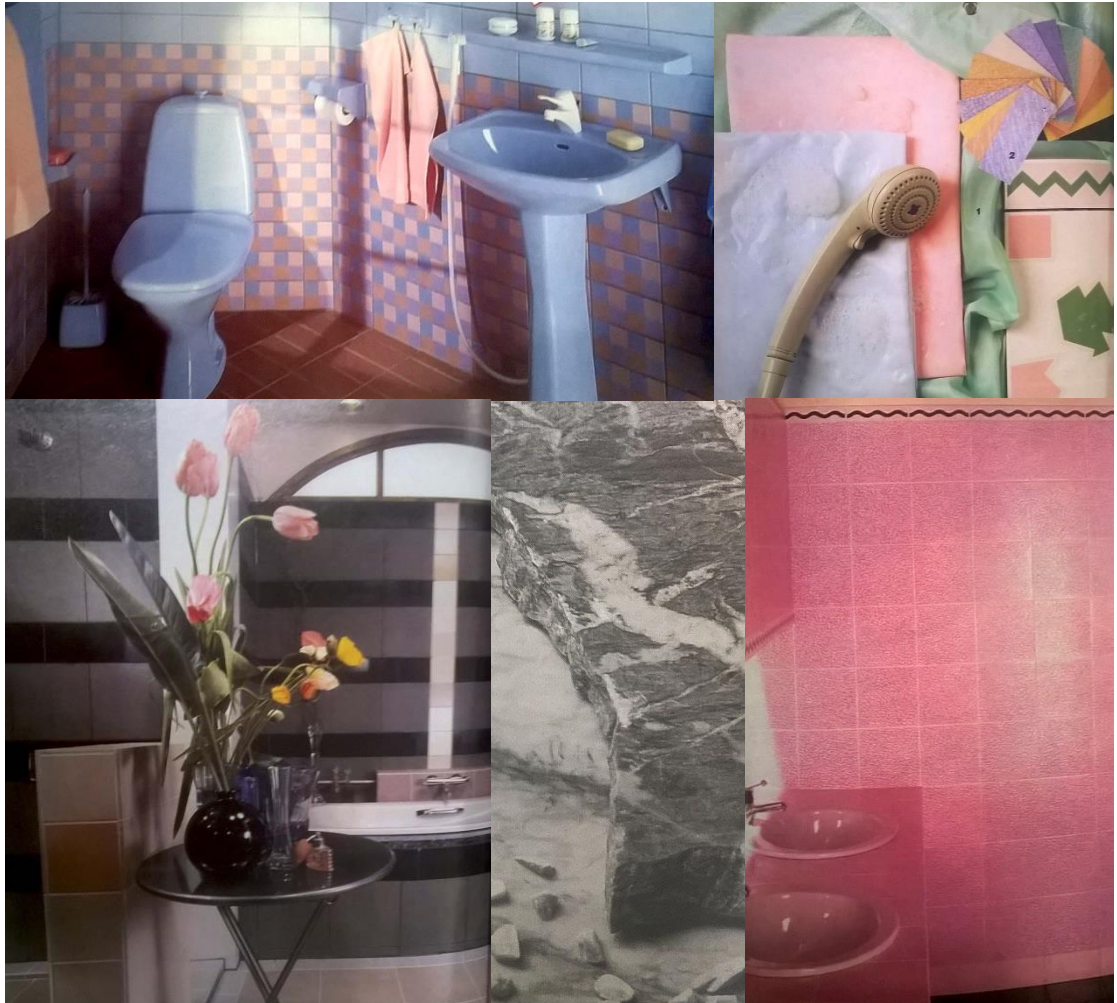
Kuvakollaasi 20. Normat-värijärjestelmän tuotteita, uusia laattoja, marmoria sekä kostean tilan lattiapäälysteiden sävyjä vuosilta 1987–88 (Wärtsilä 1987; Martikainen, Parkkinen 1988; Martikainen 1988; Lapin Marmori 1987; Martikainen 1987)

Vuosikymmenen loppupuolella värit ja kontrastit muuttuivat voimakkaammiksi, kuten voi nähdä kuvakollaasista 20. Uusissa laatoissa ja Forbon kosteantilan lattiapäälysteissä (toinen kuva kollaasissa 20) oli kirkkaampia sävyjä kuin aiemmin. Pukkilan United-sarjaan kuului laattoja, joissa oli aitoa platinaa tai kultaa. Niillä sai tehtyä peilimäisiä pintoja tai loistokkaita yksityiskohtia. Marmoria sai myös kotimaasta, kuvassa Lapin marmoria. (Kylpypaikka kuntoon 1987, 37–39).

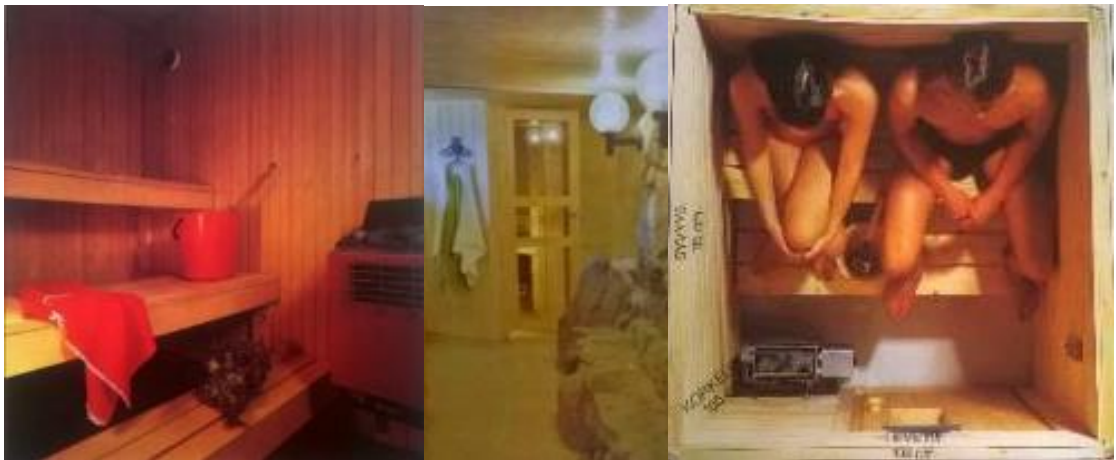
Kuvakollaasi 21. Saunoja 1980-luvulta (Paavo Martikainen 1983; Korpivaara Oy 1983)

saunat asuntorakentamisessa 1980-luvulta lähtien. Sauna on pysynyt jo satoja vuosia periaatteeltaan samanlaisena. (Karjanoja ym. 1997, 31–33). Saunoissa oli yksinkertainen ja vaatimaton tyyli 1980-luvulla (Helamaa 1987, 27–39), myös elementtisaunoja oli markkinoilla. Saunoja mahdutettiin pieniinkin tiloihin, kuten vaatehuoneiden tai ammeiden tilalle (Seppälä-Kavén 2014, 91). Kuvakollaasissa 21 on mainoskuva neliön kokoisesta elementtisaunasta vuodelta 1983.

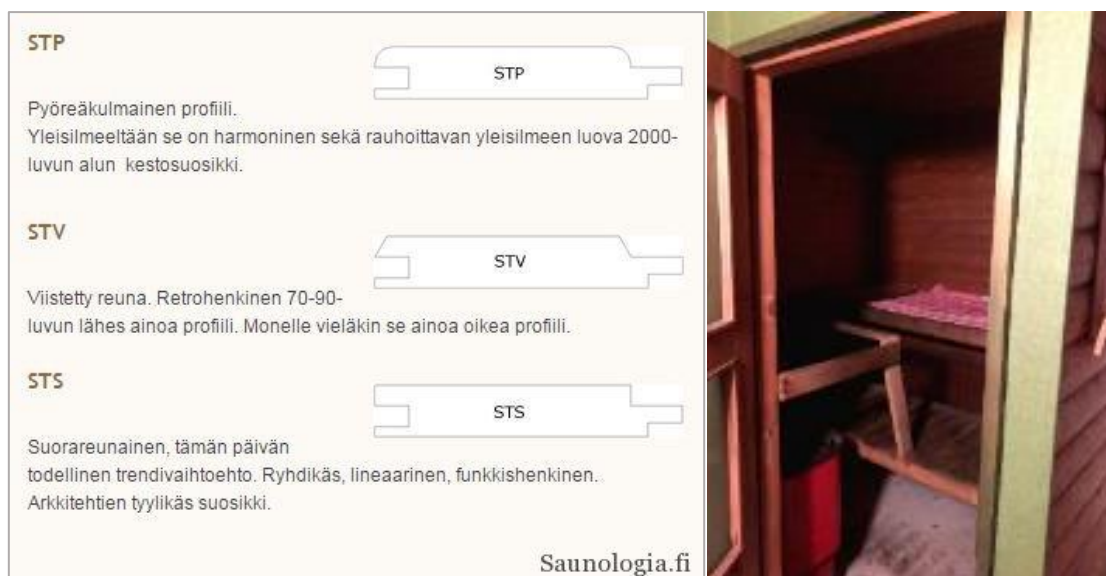
Saunapaneelleja saa erilaisilla profiileilla. Ne merkitään kirjainyhdistelmillä, yleisimmät profiilit ovat STS, STP ja STV (kuvakollaasi 23). Reunoiltaan viistetty STV-profiili oli paneeleista selvästi yleisin 1970-1990-luvuilla (Liikkanen, 2017).

Kuvakollaasi 23. Erilaisia profiileja paneeleissa (Saunologia; Laine 2019)

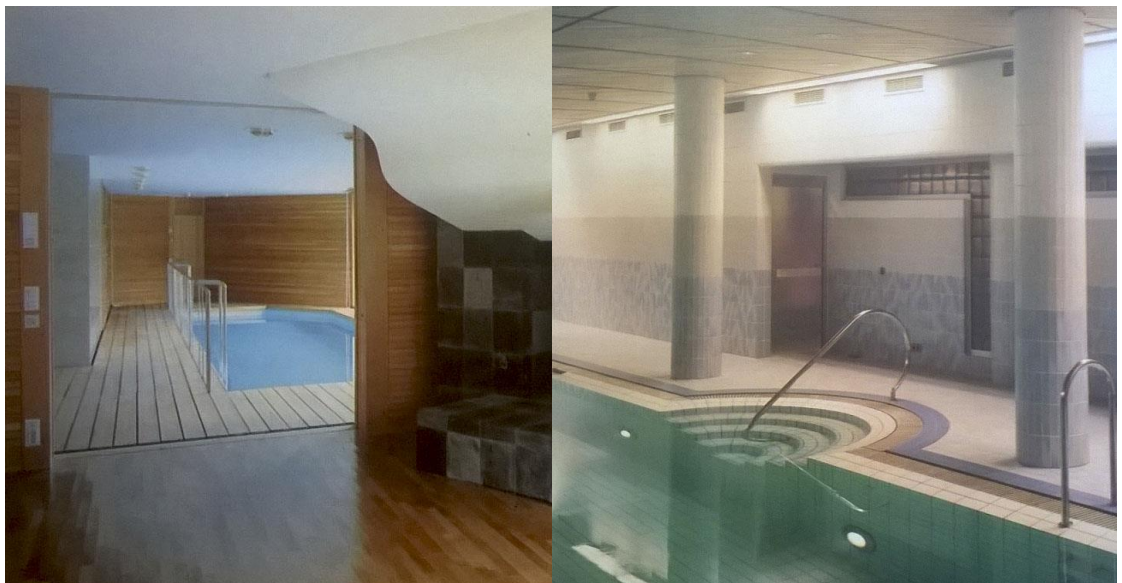
Kuvakollaasi 25. Kiinteistö Oy Hirviniemenranta sekä Amer-Yhtymän allasosasto (Rista 1982; Stenros 1988)

Uima-altaita oli rivi- ja omakotitaloissa yli 10 000 vuonna 1980. Altaan pinnat laatoitettiin yleisimmin 196 x 96 x 8 mm tai 150 x 150 x 8 mm sintratuilla, lasitetuilla laatoilla. Altaan seinien ja pohjien pinnoissa käytettiin sileää laattaa,

reunoilla ja askelmissa struktuuripintaista. Yleisin väri oli valkoinen, jotta vesi näyttäisi puhtaalta. Myös vaaleaa sinistä käytettiin. Altaan ympäristössä voitiin käyttää sileää, struktuuripintaista tai mosaiikkilaattaa, edellisten kokojen lisäksi myös 100 x 100 mm laattaa käytettiin. (Koiso-Kanttila ym. 1980, 80–83).

Kattojen pintoja paneloitiin, verhottiin akustiikkalevyin tai rapattiin ja maalattiin. Kuvakollaasissa 25 näkyy rapatut ja maalatut kattopinnat Kiinteistö Oy Hirviniemenrannassa, sekä Amer-Yhtymän allasosastolla akustiikkalevyin verhottu katto. Osa katosta saattoi olla alaslaskettu ja verhottu rimoituksella (kuvakollaasi 26). Seinät oli verhoiltu joko samantyyillisillä laatoilla kuin pesuhuoneet, tai paneloitu vaaleilla puulajeilla.

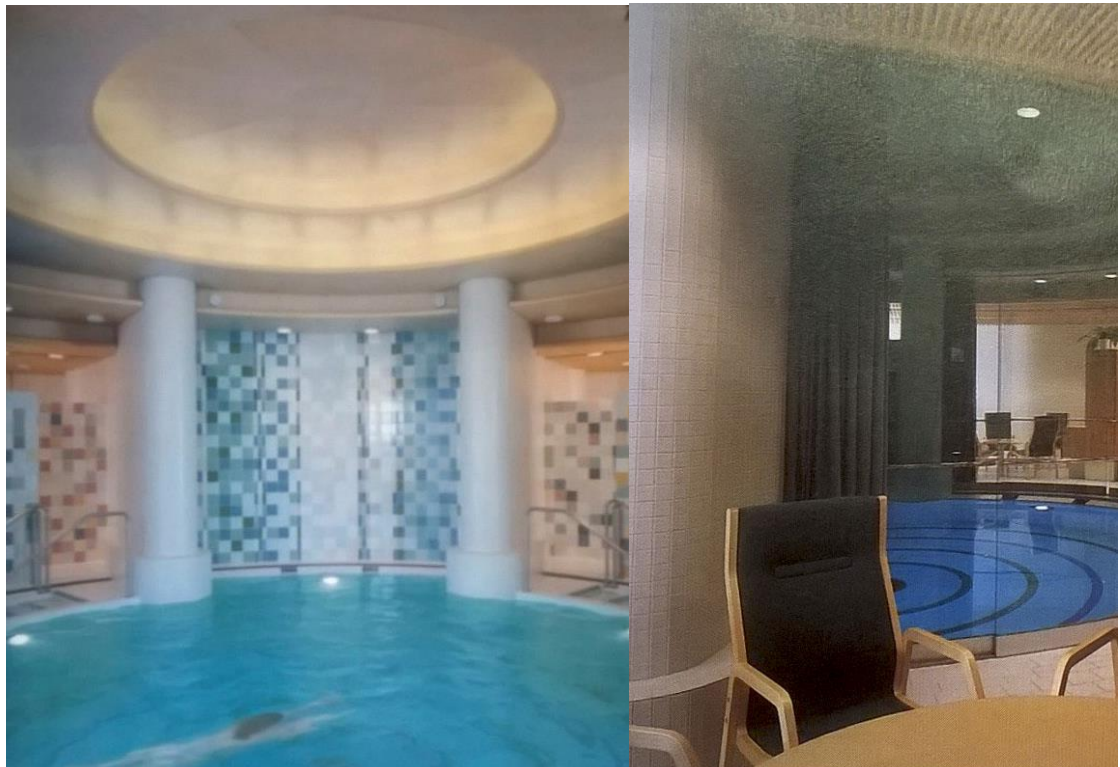
Kuvakollaasi 26. Partek OY:n edustussaunassa Mauri Favénin keramiikkaveistos "Väripelä" pyöreän altaan ympärillä (Karjanoja 1988)

Laattavalmistaja Pukkila oli osa Partek OY:tä. Partekin Helsingin konttorin edustussaunatila on ollut hulppea valmistuessaan vuonna 1988: Tilan pyöreä muoto, näyttävä kattorakenne ja pilarit loivat ylellisen tunnelman (kuvakollaasi 26). Seinässä on Mauri Favénin taideteos Väripelä, joka on tehty pastellinsävyisistä, 150 x 150 mm laatoista. Pilarit oli päällystetty mosaiikkilaatoilla. Todennäköisesti tiloissa on haluttu esitellä Pukkilan tuotannon parhaita tuotteita.

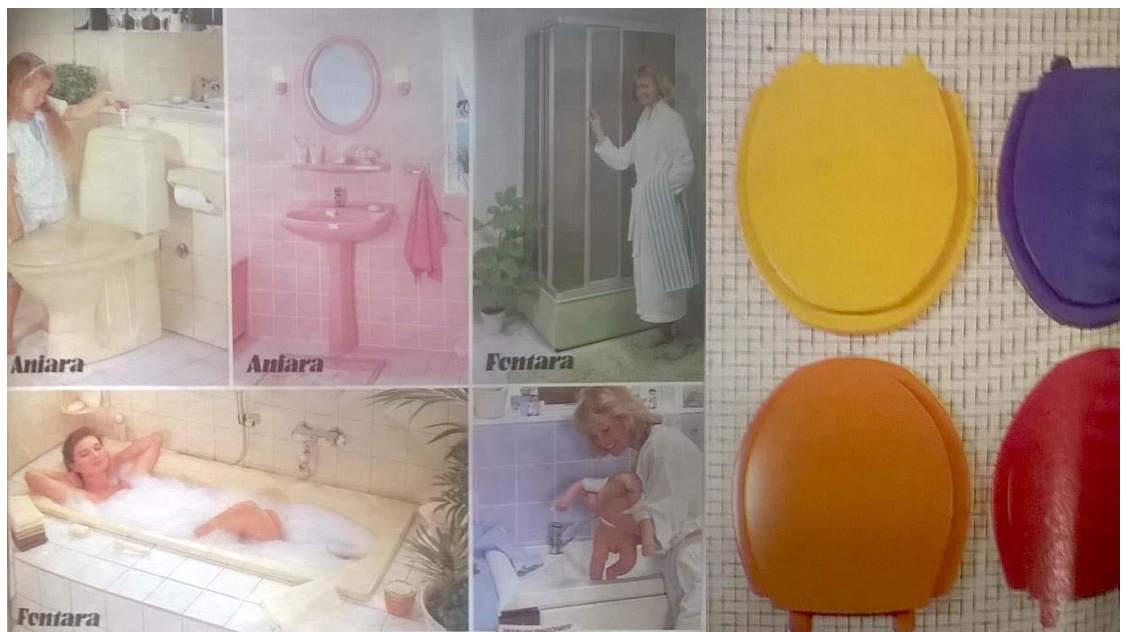
Kuvakollaasi 27. Wärtsilän saniteettikalusteita Normat-sävyissä ja kirkkaan värisiä wc-istuimen kansia (Wärtsilä 1985; Martikainen 1983)

Normat- värijärjestelmään kuuluneet saniteettikalusteet, kuten pesualtaat, kylpyammeet, wc-istuimet, suihkualtaat, peilit, hyllyt ja muut varusteet, oli mahdollista saada kaikki saman värisinä. Värivaihtoehtoja oli valkoisen lisäksi muun muassa topaasi, taivaansininen, roosa sekä mintunvihreä. Yleisiä tuotesarjoja, kuten Anlara sekä Fontana, valmisti Oy Wärtsilä Ab. Myös kirkkaan värisiä wc-istuimen kansia oli saatavilla (kuvakollaasi 27). Gustavsberg oli toinen yritys, joka valmisti vesikalusteita eri väreissä (Kylpyhuone erikoisnumero, 76). Wc-istuimen kansia oli myös kirkkaissa väreissä (Avotakka Sisustusopas 1983).

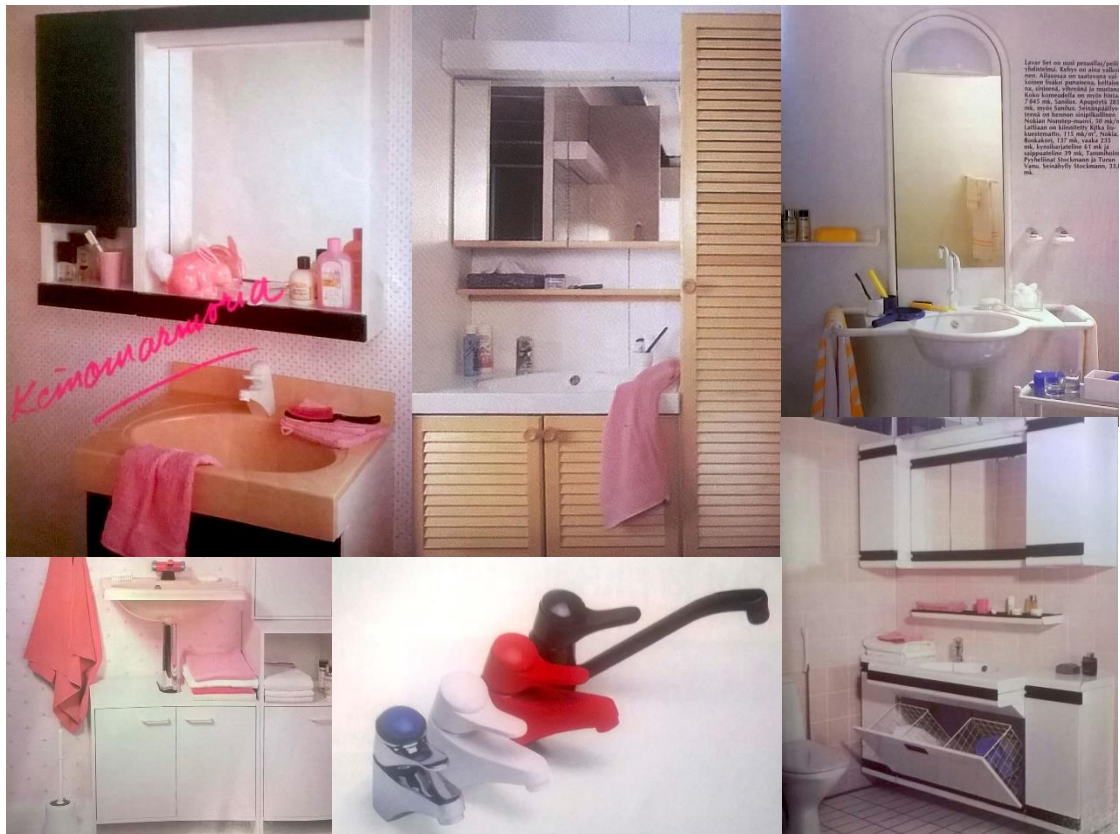
Kuvakollaasi 28. Eri tyyliä kaapistoja vuodelta 1983 ja Safira Colora-sarjaa eri sävyissä (Martikainen 1983 ja 1985; Oras 1985)

Kaapistoja oli saatavilla valkoisina, puunvärisinä, pastellinvärisinä ja mustina; mustaa tai valkoista myös yhdistettiin johonkin edellisistä väreistä (kuvakollaasi 28). Ovet olivat joko säle- tai sileäpintaisia. Materiaaleina käytettiin muun muassa pvc-pintaista, kosteudenkestävää levyä, mäntyä, melamiinia, lastulevyä tai ikilevyä, jonka reunat olivat puuta (Taskinen 1985, s.152, 159; Avotakka Sisustusopas 1983, 96–97). Muun muassa Kivimaan uimahallin (Lahtela 2019) ja Valtion vierastalon kaapeissa oli massiivipuiset säleovet. Kalusteet suunniteltiin usein lyhytikäisiksi (Standerskjöldt 2011, 132). Sisustusarkkitehti

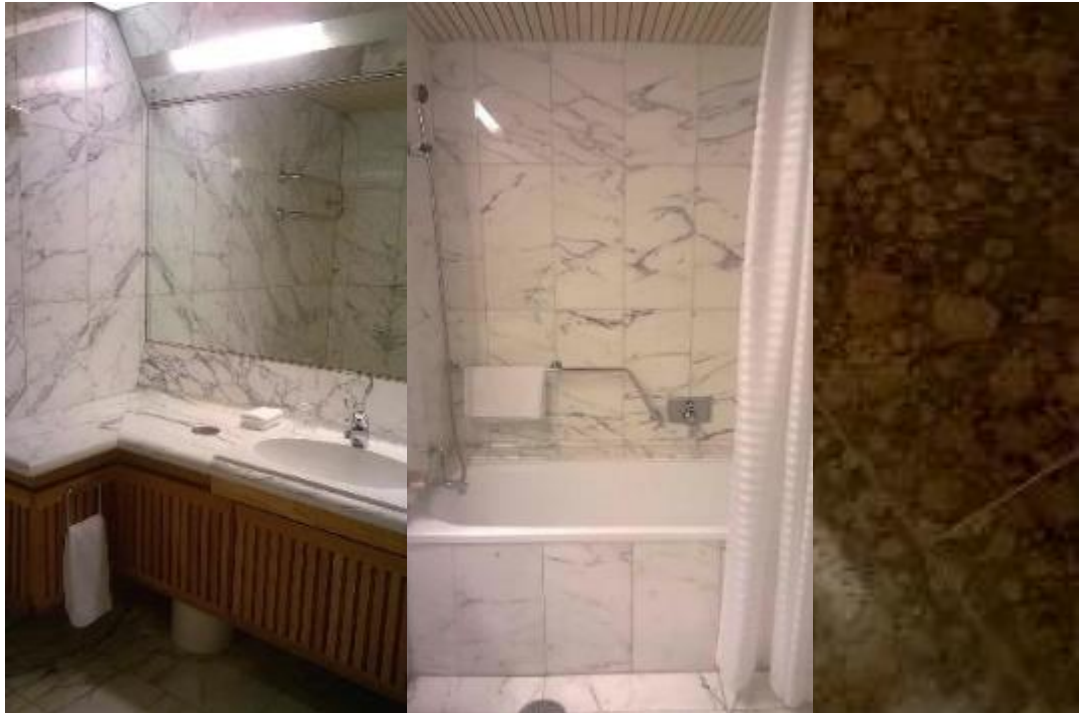
tulla puurimalla. Joidenkin tilojen lattiapinnat ovat vyboliittia eli Ylämaan marmoria. Suihkutiloissa on kylpyammeet, suihkut ja wc, joka on rajattu lasiovella. Suihkujen (kuvakollaasi 30) lisäksi on myös kattosuihkut, jotka ovat Raitasen mukaan todennäköisesti olleet rakentamisaikakaudella uusia ja harvinaisia. Allastasot ovat marmoria, altaat ovat niihin upotettuja. Tasojen alla on tammirillää, niiden yläpuolella on peilit sekä opaalilasin takana integroidut loisteputkivalaistukset (kuvakollaasi 30).

Kuvakollaasi 30. Majoitushuoneiden kylpyhuoneet (Laine 2019)

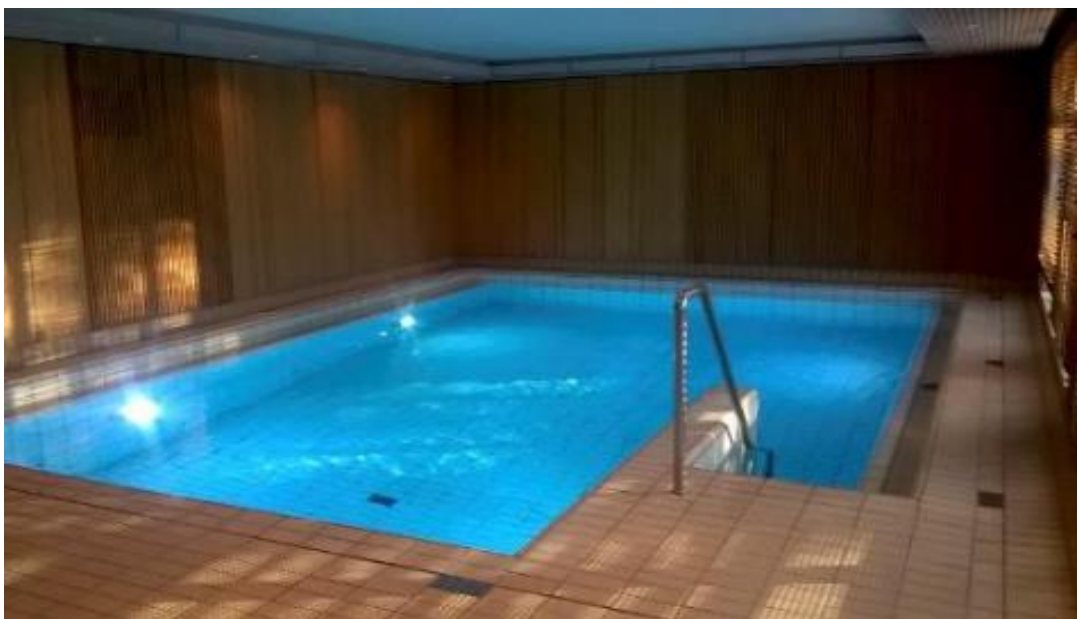
Kuva 31. Saunaosaston uima-allas ja leveät seinäpaneelit (Laine 2019)

Sauna- ja kylpyhuoneosaston lattialaattana on struktuuripintaiset, suorakaitteen muotoiset, 100 x 200 mm kokoiset vaaleat klinkkerit (kuva 31). Lattialaattoina on ollut alun perin saman väristä 200 x 200 mm klinkkeriä, sitä ei ollut saatavilla enää peruskorjauksen aikaan. Allastilan seinäpinnoissa on mänty-paneelia. Katon keskiosassa pinnat on rapattu ja maalattu, reunoilla kiertää puulla verhottu, alaslaskettu katto, johon on upotettu valaisimia. Allasosastolla on suuret ikkunat, joiden edessä on punahonkaiset kaihtimet. (Astala ym. 2013, 62).

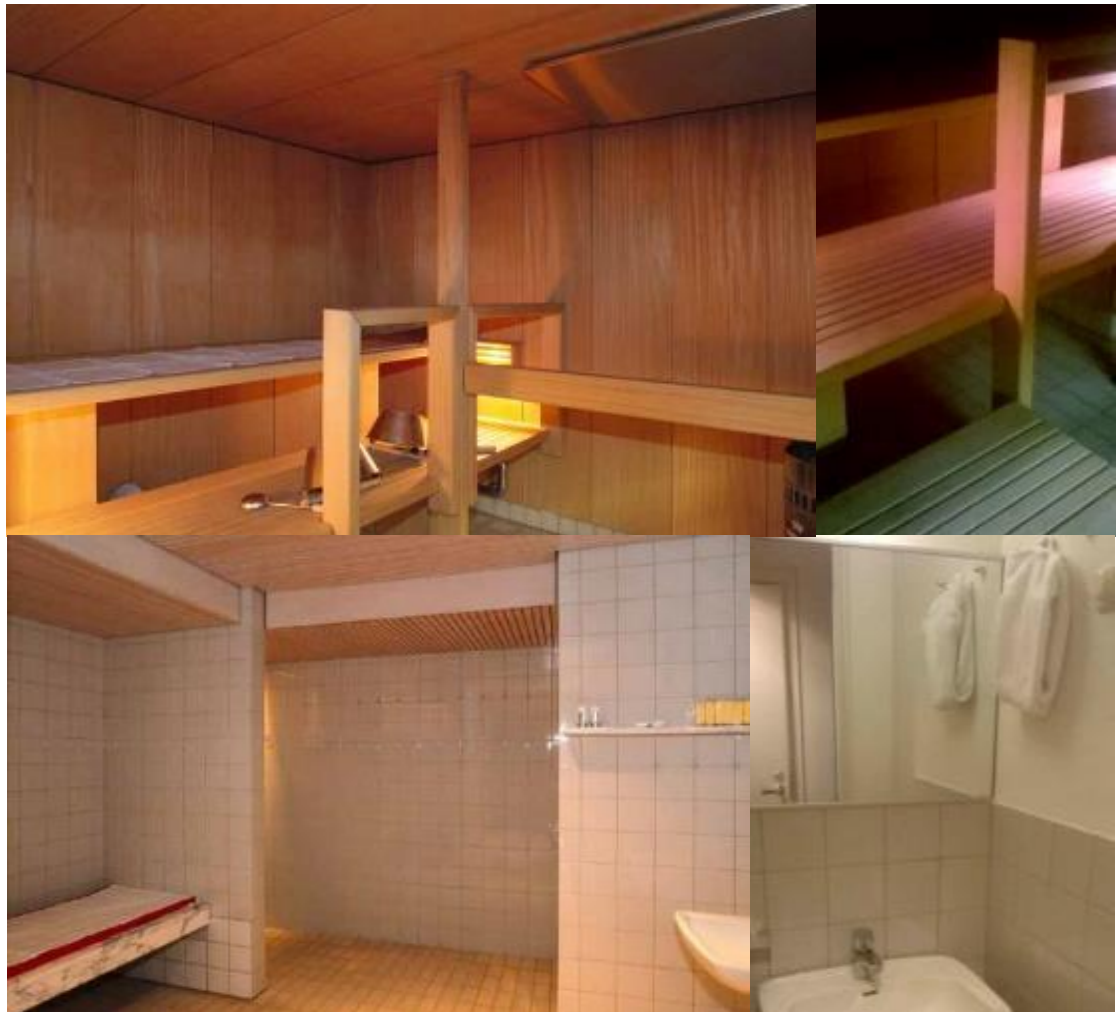
Saunan seinät ja katto on verhoiltu erittäin leveällä paneelilla (380 mm). Lau-teiden reunoilla on leveämmät laudat kuin keskellä. Materiaali molemmissa on apachi (Astala ym. 2013, 46, 61). Kaide on modernisti muotoiltu (kuvakollaasi 32). Suihkutilan seinäpinnoissa on valkoista, kiiltävää 150 x 150 mm laattaa. Tilassa on hierontapöytä, joka on verhottu Carraran marmorilla. Kattoverhous on samaa, vaaleaksi käsiteltyä paneelia kuin majoitushuoneiden kylpyhuoneissa (kuvakollaasi 32).

Kuvakollaasi 32. Valtion vierastalon saunaosasto ja henkilökunnan kylpyhuone (Astala ym. 2013; Laine 2019)

Henkilökunnalle tarkoitetuissa majoitustiloissa kylpyhuoneet ovat vaatimattomampia kuin muissa tiloissa (kuvakollaasi 32). Seinä- ja kattopinnat on maalattu valkoisiksi, ja laatoitettu osittain joko valkoisella tai harmaalla kiiltävällä 150 x 150 mm laattalla. Lattiapäällysteenä on harmaata 150 x 150 mm laattaa.

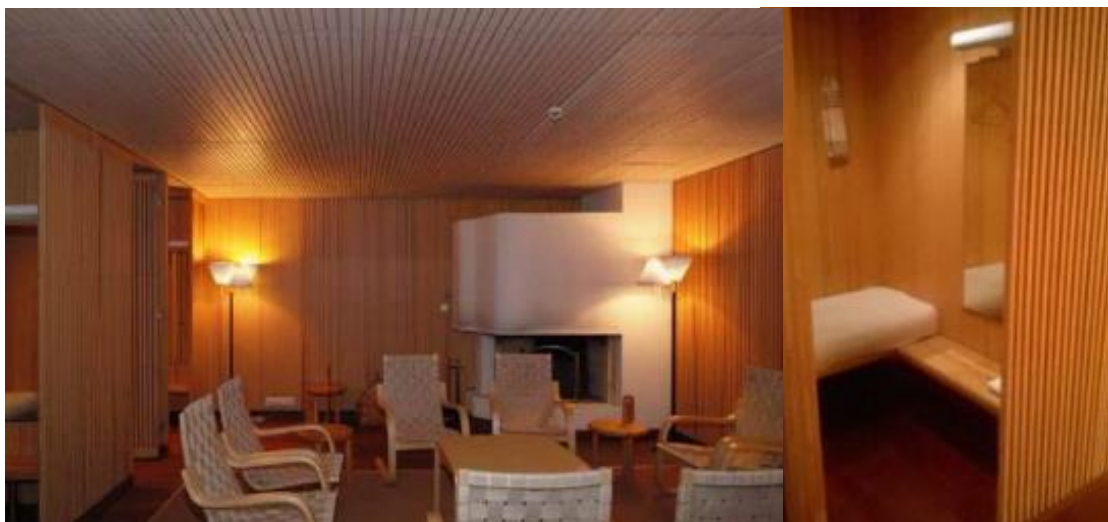
Kuvakollaasi 33. Takkahuone ja pukeutumistilat (Astala ym. 2013; Laine 2019)

Takkahuoneen kattopinnoissa on mäntypaneelia, seinäverhous on punahonkapaneelia (Astala ym. 2013, 61). Saunoille on omat, tilavat pukeutumistilat, jotka on rajattu vinoilla punahonkarimoituksilla (kuvakollaasi 33). Puupintaa on tilassa paljon, valkoinen väri tasapainottaa värimaailmaa.

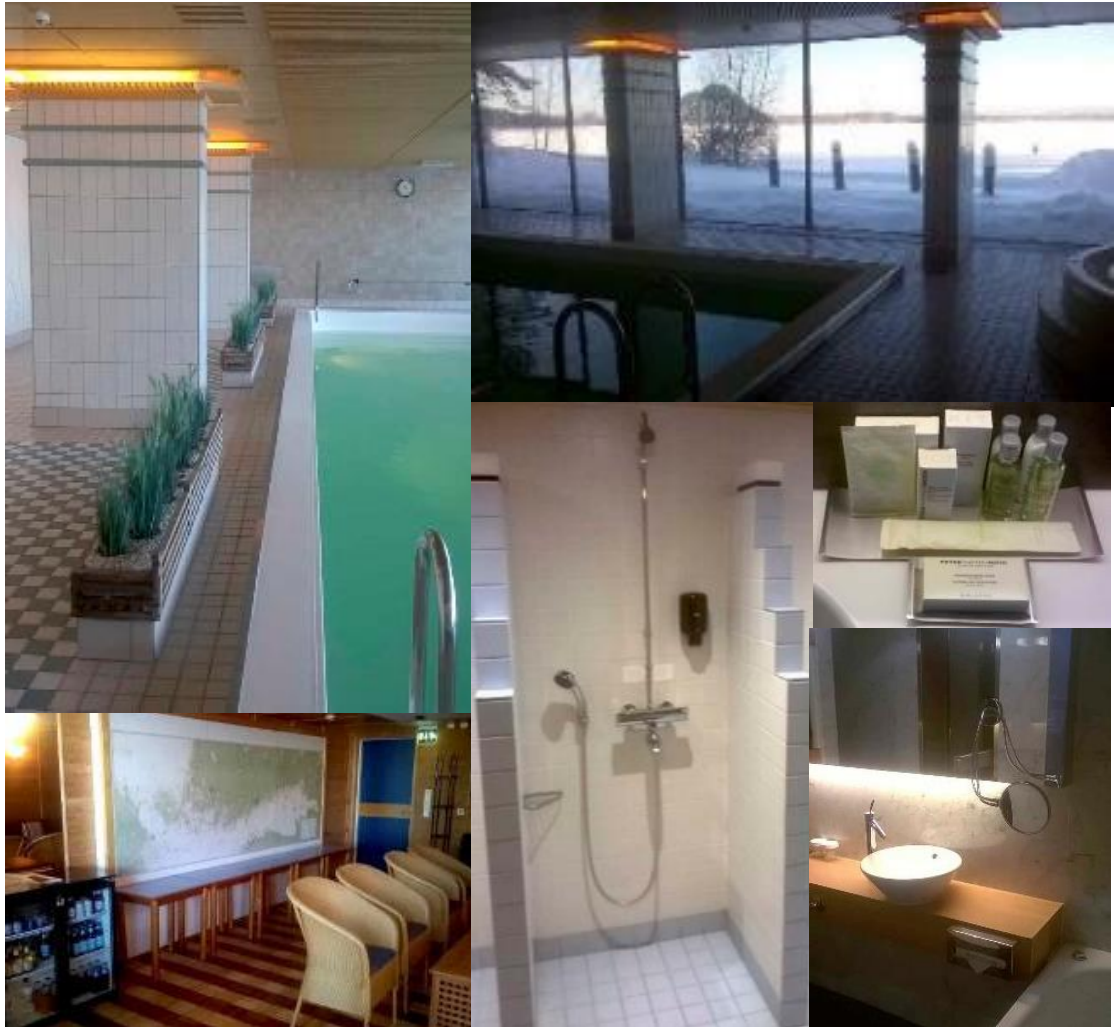
Allasosasto on avara, vaaleasävyinen ja viihtyisä, ja sieltä on hienot näkymät merelle (kuvakollaasi 34). Tilaussaunatilassa on jääkaappi, tv, sohvia, kevyempiä istuimia sekä siirreltävät pöydät kokouskäyttöä varten. Suihkut on rajattu matalilla väliseinillä, ja niistä löytyy saippuahylly sekä suihkusaippuaa

Kuvakollaasi 34. Kalastajatorpan allasosasto, tilausauna sekä sviitin kylpyhuone (Laine 2019)

Huoneista löytyy näiden lisäksi muun muassa kasvopyyhkeitä, hyvä valikoima hygieniatarvikkeita sekä meikkipeili (kuvakollaasi 34). Suurimmassa sviitissä on oma sauna. Sisustus kylpyhuoneissa vaihtelee, koska rakennukset ovat usealta aikakaudelta. Kiinteä allastaso löytyi kuitenkin kaikista sekä marmori-kuosilla, puhtaan valkoisena sekä puuimitaationa.

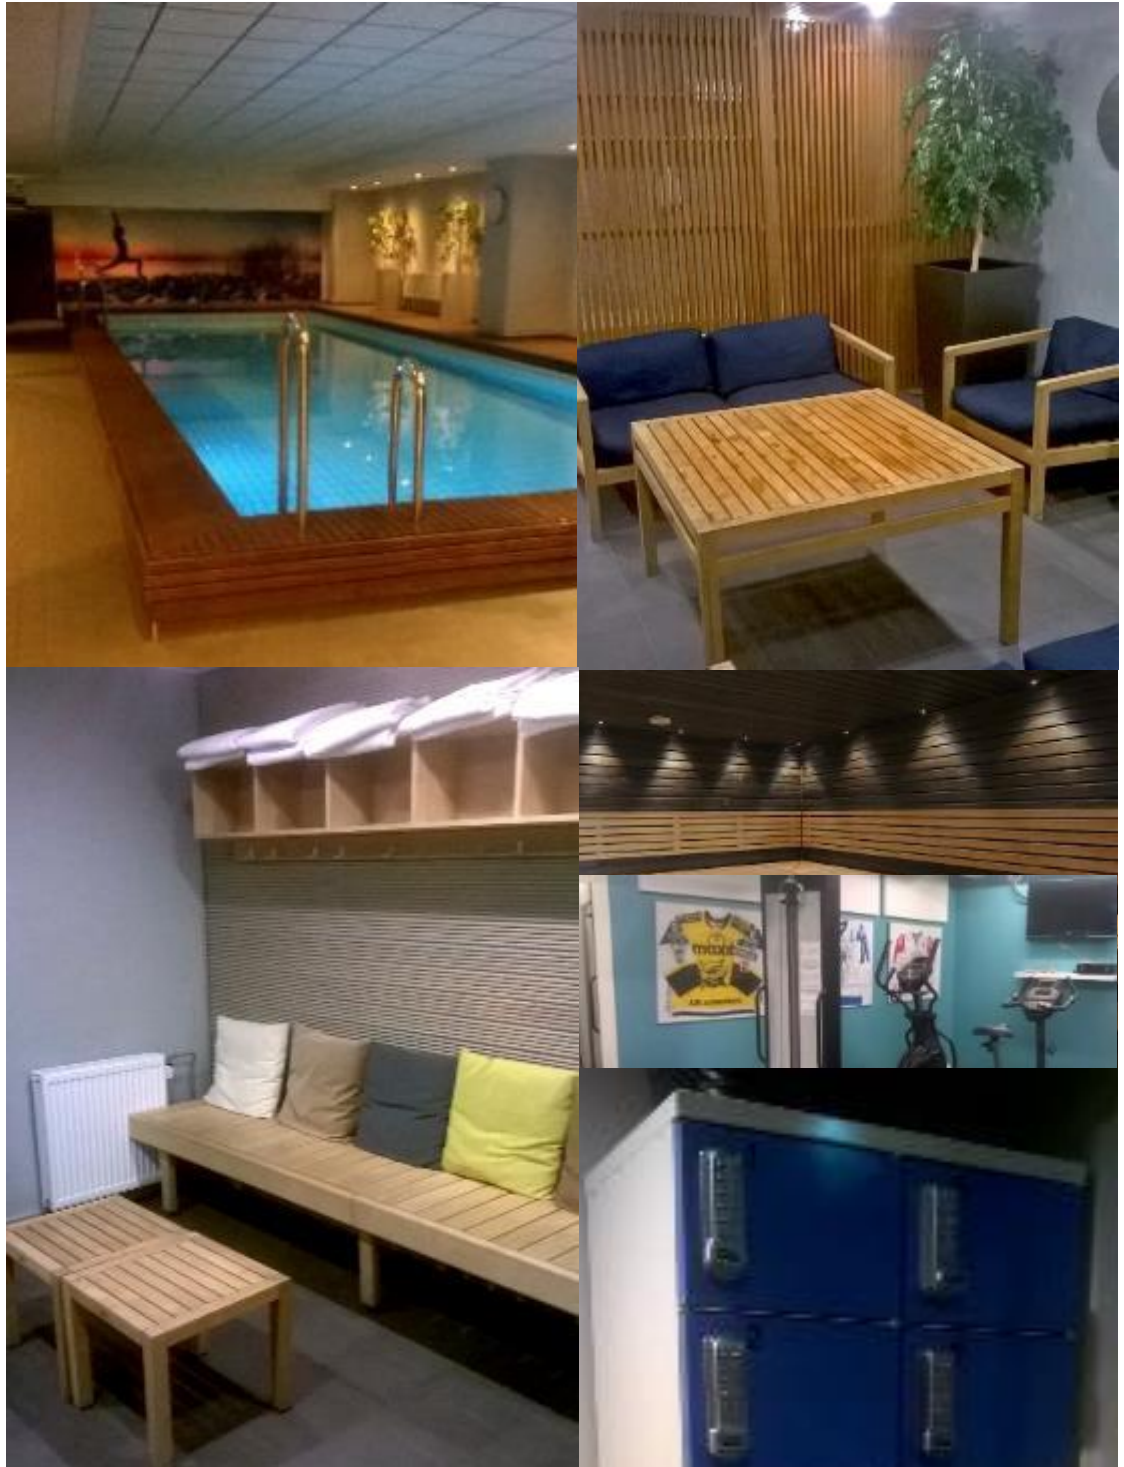
Kuvakollaasi 35. Sokos Hotel Lappeen saunaosasto (Laine 2019; Sokoshotels 2019)

saunoja on kolme; kaksi hotellin asiakkaille, ja yksi saunoista on viihtyisä tilausauna oleskelutiloihin viidelletoista henkilölle (kuvakollaasi 35). Pellinen kertoi, että hotellille on myönnetty Authentic Finnish Sauna Experience-sertifikaatti.

Pukuhuoneet on sisustettu yksinkertaisen viihtyisiksi. Osa seinistä on maalattu ja osa sormipaneelia, käyttäjille on omat lokerot ja niiden alla naulakot (kuvakollaasi 35). Suihkutilojen seinissä on tummanharmaata laattaa, niitä ei ole eroteltu seinämillä. Saippuatelineet lisättiin suihkutilaan asiakkaiden toiveesta jälkikäteen. Saunojen seinissä on tummaksi käsiteltyä kuusipaneelia, lauteet ovat vaaleat ja lattioissa on harmaata 100 x 100 mm laattaa. Lattialaattojen kanssa hotellilla on ikävä ongelma: Lattialaatat varsinkin saunoissa värjäytyivät kuluneen näköiseksi nopeasti. Laatoissa on ilmeisesti valmistusvirhe, eivätkä ne kestä jokapäiväistä saunanlämmitystä ja käyttöä, vaikka laatan piti olla laadukas.

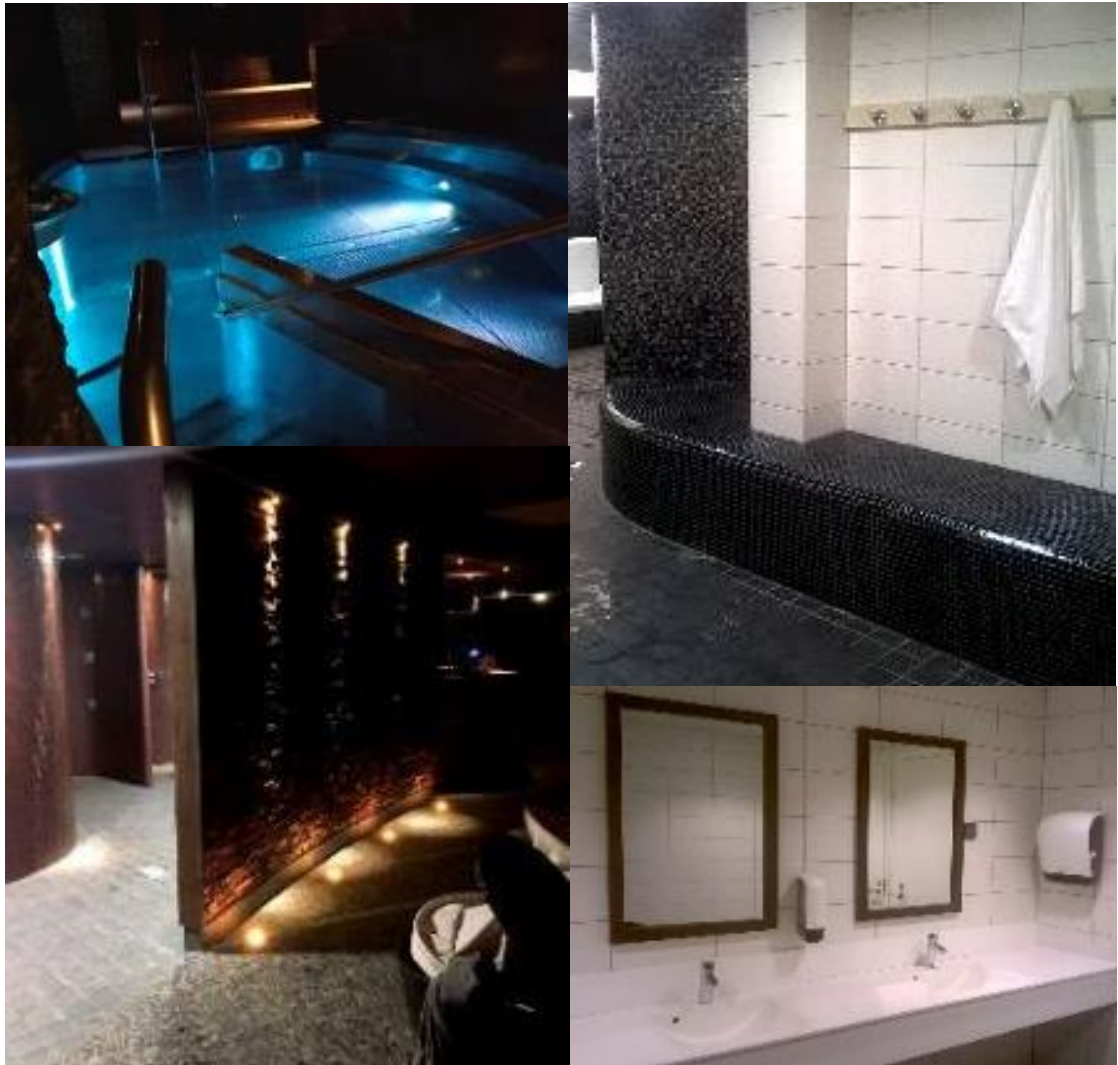
Saunamaailman rauhallinen ympäristö on saatu aikaan luonnollisilla väreillä, kivistruktuurilla sekä tunnelmallisella valaistuksella. Saunamaailmassa on neljä erilaista saunaa, pieni uima-allas laitureineen (kuvakollaasi 37) sekä oleskelutila, missä voi levätä saunajuoman kanssa ja ihaila biotakkaa. Tilan sisustuksessa on käytetty mosaiikkilaattojen lisäksi verhoilukiviä ja erilaisia lattialaattoja. Portaat on päällystetty puukomposiitilla.

Pesutilojen pintamateriaaleissa on yhdistetty valkoista, himmeää suorakaiteen muotoista laattaa näyttäviin, mustan ja violetin sävyisiin mosaiikkilaattoihin (kuvakollaasi 37). Suihkut on jaoteltu kaarevin väliseiniin. Omille saippuoille ei ole tasoa, suihkusaippua-annostelijat sen sijaan on tarjolla. Lattiapinnoissa on

Kuvakollaasi 37. Saunamaailma Cirque de Saimaassa, sekä wc-tilojen allastaso (Hartikainen 2019; Laine 2019)

tummanharmaata 100 x 100 mm laattaa. Kattoon on upotettu suuri led-paneeli, sitä ympäröi puurimat. Wc-tiloissa on valkoiset komposiittitasot (kuvakollaasi 37), joissa on kiinteät altaat. Pukuhuoneiden seinissä on käytetty myös valkoista seinälaattaa, lattiapinnat ovat vaaleaa harmaata, noin 300 x 300 mm laattaa.

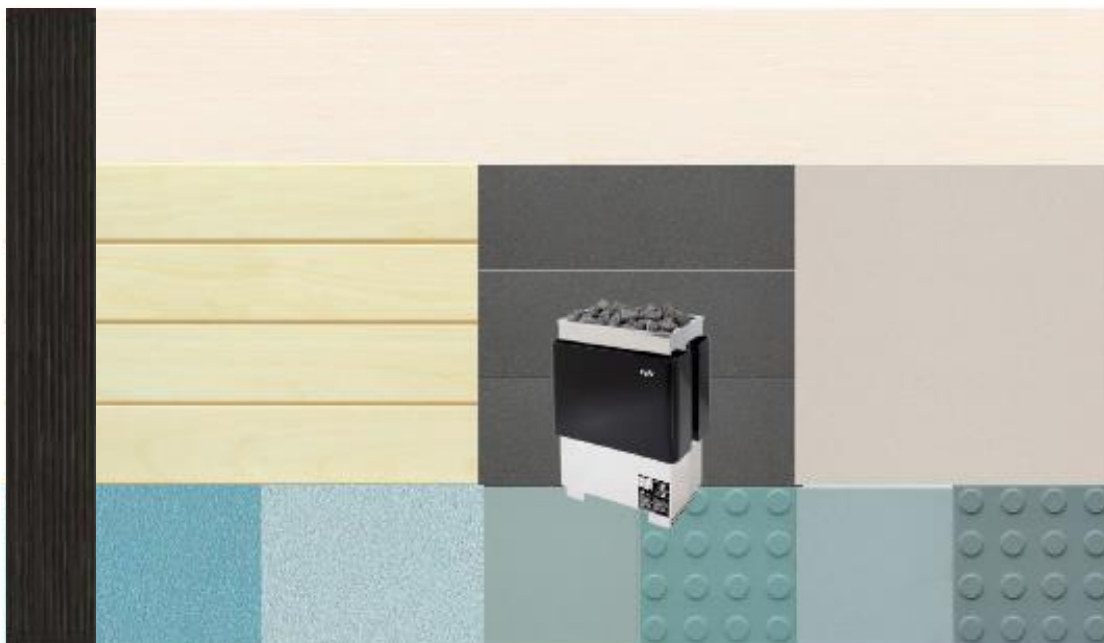
Värimaailma vaikuttaa olennaisesti tilan tunnelmaan. Kuvassa 42 näkyy ensimmäinen versio saunojen väri- ja materiaalisuunnitelmasta.

Kuva 42. Välivaiheen materiaalit suunnitelmaan (Laine 2019)
