# HOTELLI SOMMELON SAUNA- OSASTON UUDISTUS

80-luvun tunnelmaa kunnioittaen

Opinnäytetyö  
Sisustusarkkitehtuuri ja kalustesuunnittelu

2019

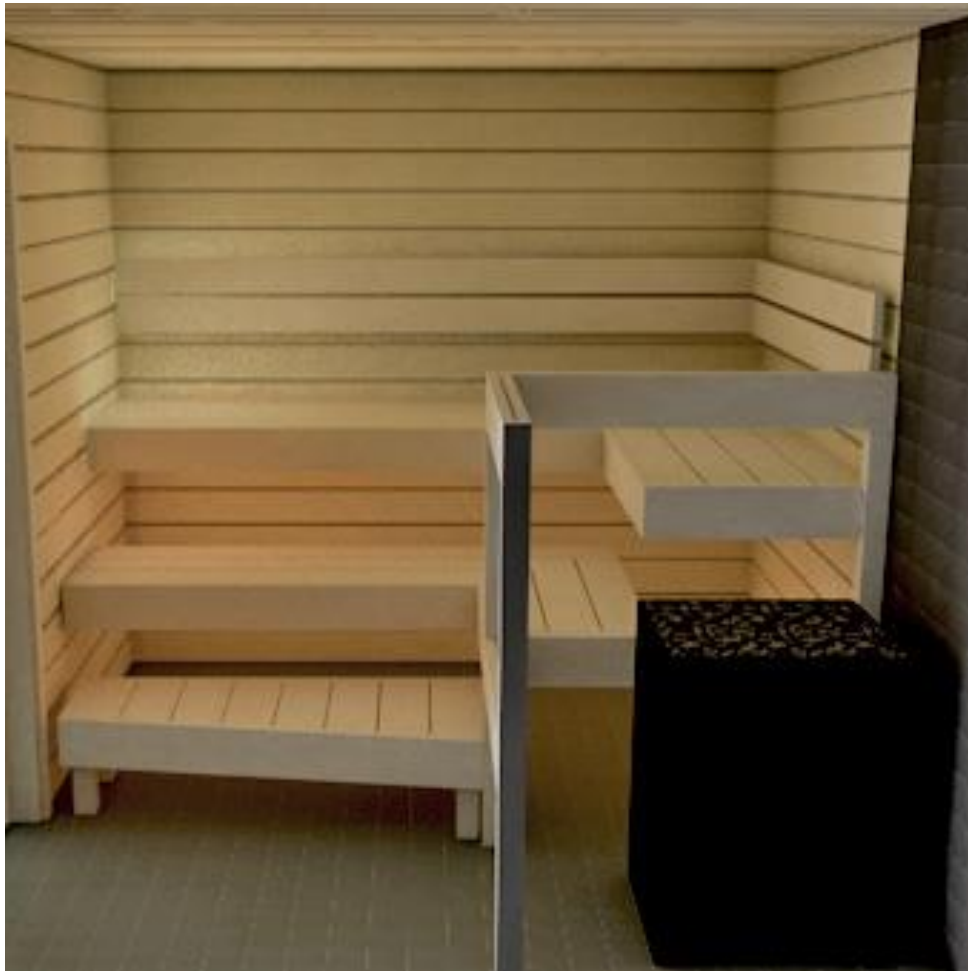
Lattiapinnat laatoitetaan tai asennetaan turvalattia. Mikäli lattiat laatoitetaan, käytetään kävelyalueilla struktuuripintaista laattaa. Lauteiden taakse, lattian ja seinän väliseen nurkkaan tehdään viiste tai pyöristys. Natura-sarjaan kuuluu holkkalaattoja, joilla pyöristyksen voi tehdä. Pyöristys helpottaa puhtaanapitoa, kun vesi ei jää nurkkaan vaan valuu itsestään pois. Turvalattiaan päädyttäessä muotoillaan nurkan pohja ennen lattian asennusta. Kiukaan taakse soveltuu hyvin musta seinälinkkeri 100 x 300 mm. Vanha tiiliseinä sopii hyvin tämän pohjaksi. Saumalaastit valitaan mahdollisimman lähelle laattojen väriä.

Kuvakollaasi 43. Mallinnuskuva saunasta, saunavalaisin sekä holkkalaatta (Laine 2019; Saunia 2019; Pukkila 2019)

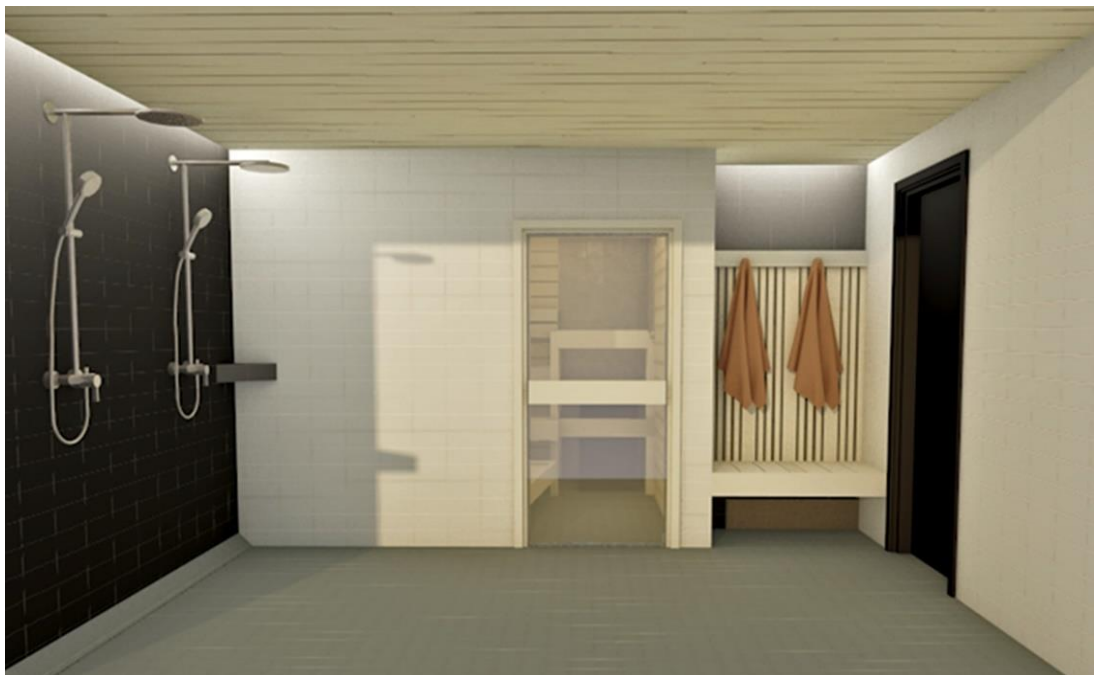
Pesuhuoneista puretaan allastasot, ja suihkut siirretään toimivimmille paikoille. Lattiakaivot vaihdetaan linjakaivoiksi (liite 16). Entisen oven paikalle tulee pyyhkeaulakko ja penkki, naulakon takaseinässä on haavasta tehty rimoitus. Tilajako näkyy liitteessä 17. Mallinnuskuvassa 44 näkyy musta ovi, sekä lasiovi vaakasuuntaisella vetimellä. Vedin muistuttaa kehyksellisestä ovesta, jota

Kuva 44. Mallinnuskuva pesuhuoneista (Laine 2019)

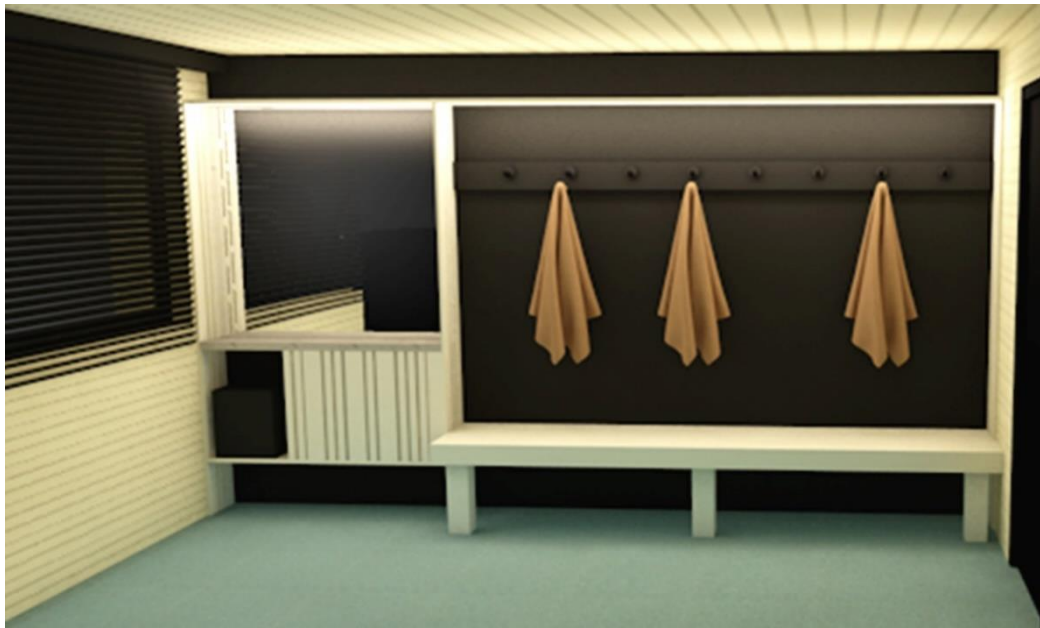
Kuva 45. Mallinnuskuva pukuhuoneiden kiintokalusteista (Laine 2019)

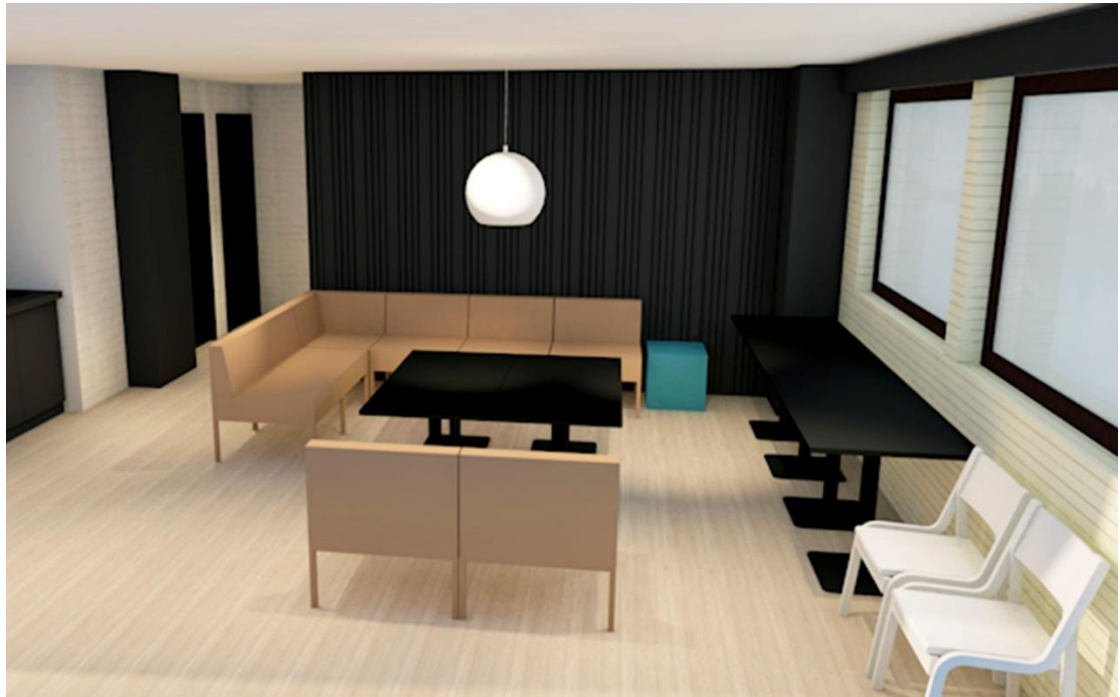
Kuva 48. Pomon takkahuoneen muunneltava kalustus (Laine 2019)

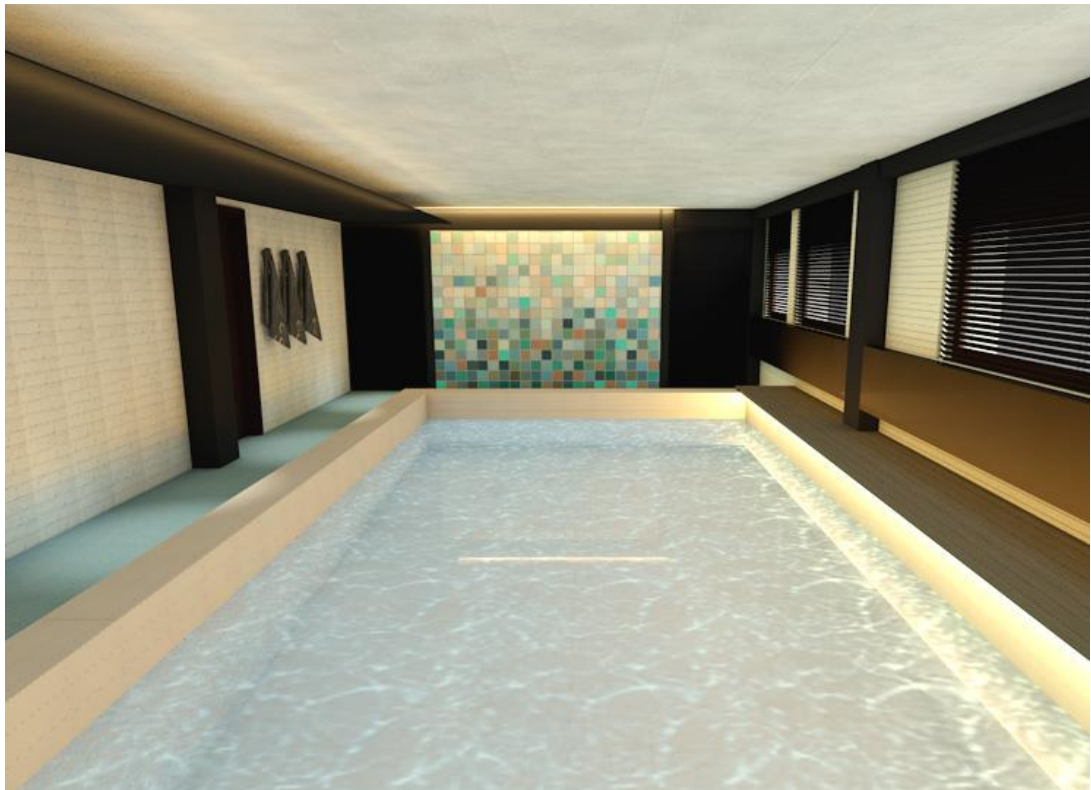
Kuva 49. Mallinnuskuva päätyseinän laattateoksesta (Laine 2019)

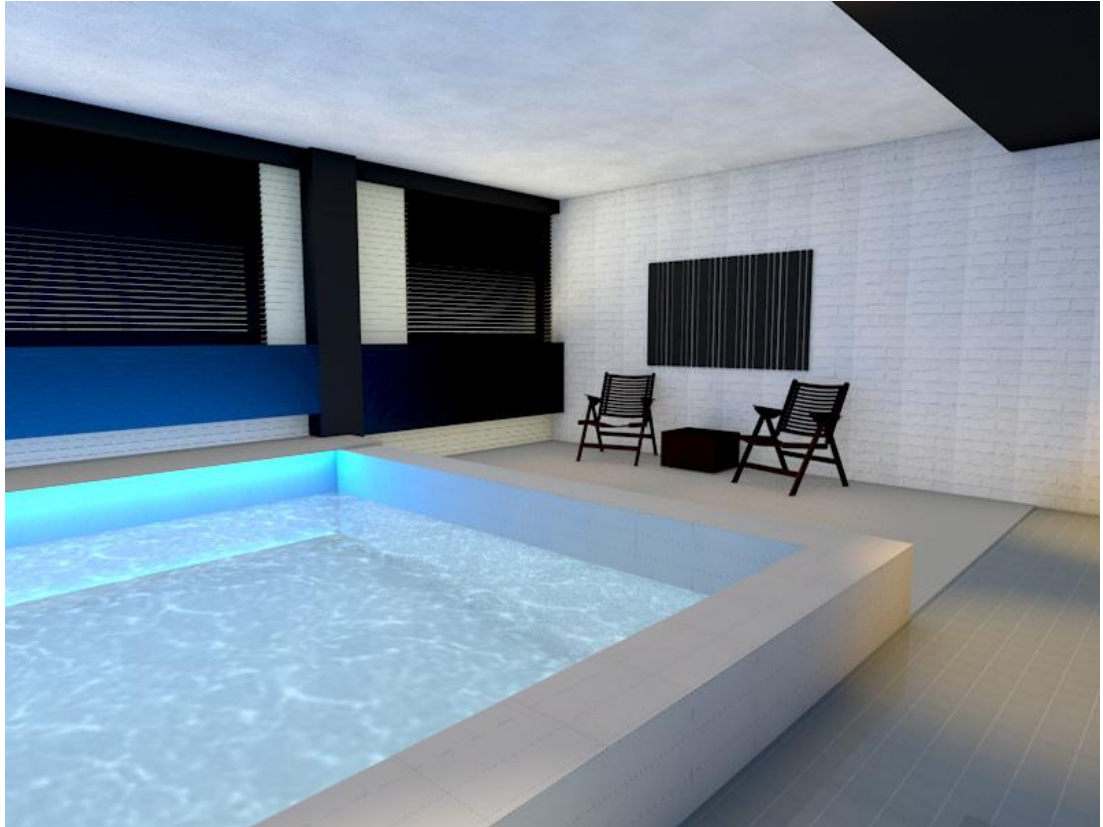
Kuva 50. Mallinnuskuva altaan värivaloista (Laine 2019)

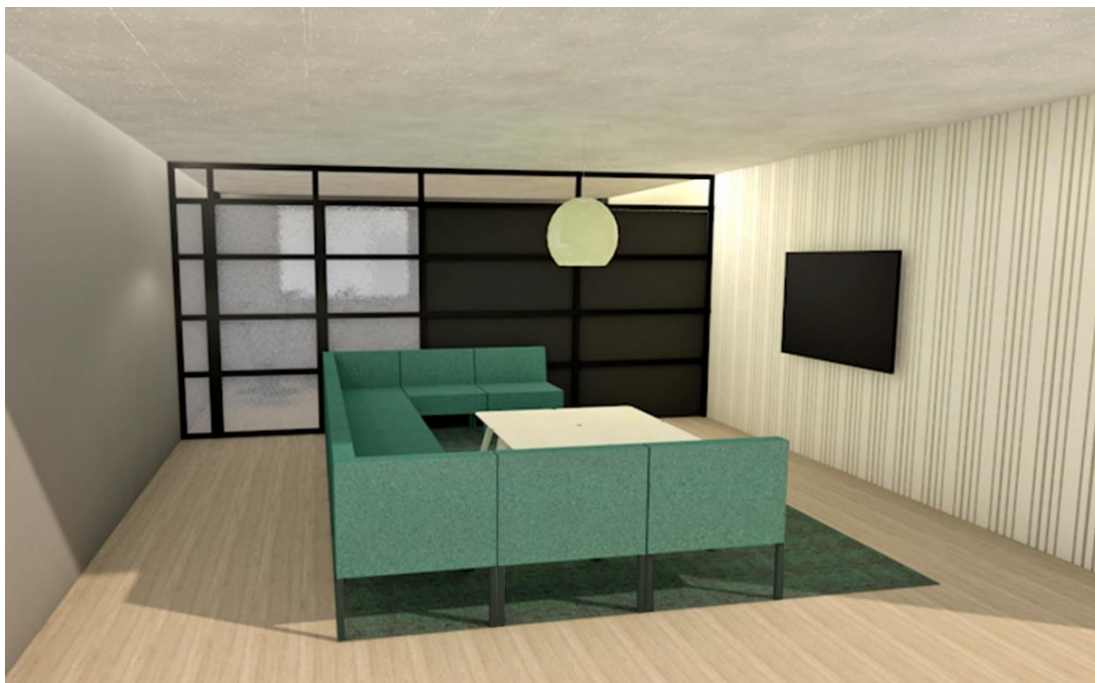
Kabinettitila Pölli sijaitsee Sauna 1 ja Sauna 2 sisäänkäyntien läheisyydessä (liite 16). Kabinettitila jaetaan kahdeksi tilaksi kevyellä tilanjakajalla (kuva 51), jonka rakenne on mustaksi maalattua metallia. Tilanjakajan tarkoituksena on

Kuva 51. Havainnekuva, oleskelutila Pölli (Laine 2019)

estää suora näkyvyys tilasta toiseen. Tilanjakajan aukkoihin tulee läpinäkyvät lasit, sekä tv-seinän puoleiseen osaan levyä. Levyt maalataan sävyllä NCS S 8000-N. Yläosassa on läpinäkyvää lasia, jonka lävitse pääsee luonnonvaloa oleskelutilaan. Tilan takaosaan tulee pieni kuntosali, johon mahtuu muutama kuntoiluväline. Kuntoilulaitteiksi sopii esimerkiksi kuntopyörä, soutulaite sekä crosstrainer.

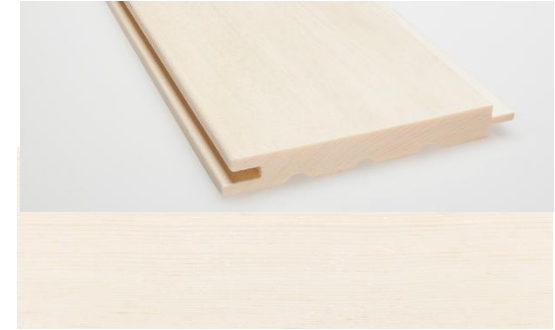
**Lauteet****Laudelauta haapa 40x215 mm A-laatu**

Käsittely: Parafiiniöljy

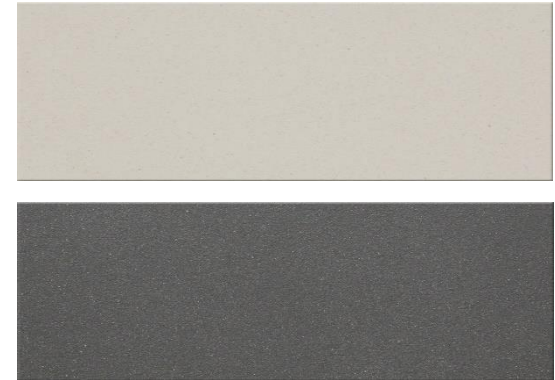
**Lattiat**

**Klinkkeri kuivapuriste himmeä, sileä 10x10 cm.  
Liukkausluokitus min. B, R10, vedenimukyky min.  
Blb. Väri: Vaalea sininen tai vaalea vihreä.**

Esim. Pukkila Natura, 96x96x8 mm. Väri: Vaaleansininen tai vaaleanvihreä.

Vaihtoehtoisesti turvalattia kosteisiin tiloihin. Esim. Altro Aquarius, sävy Deckchair PX 2013 tai Sea Urchin PX 2014.
