Opinnäytetyö (AMK)

# HAPPAMAT SULFAATTIMAAT SIRPPUJOEN VALUMA- ALUEELLA

– toimenpidesuositukset haittojen vähentämiseen

# ACID SULPHATE LANDS IN SIRPPUJOKI DRAINAGE BASIN

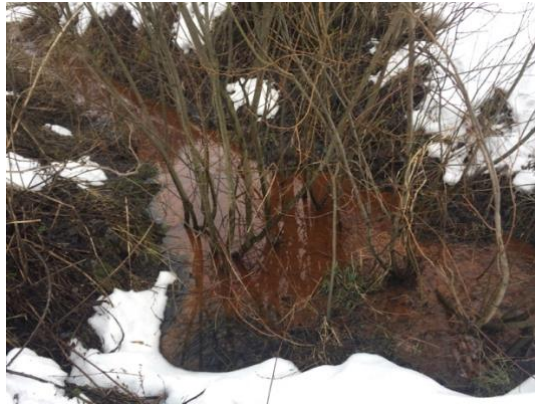
Kuva 3. Rautasakkaa Sirppujokeen laskevassa ojassa. (Mononen 2019)

Muodostunut rikkihappo liuottaa maaperästä metalleja (kuva 3) valumavesien ja sulamisvesien mukana etenkin syksyisin sekä keväisin. Tämä voidaan havainnoida esimerkiksi vedenlaatu mittauksin, jossa veden pH-arvo laskee ja sähkönjohtavuus arvot (mS/m) ovat suuria happamien sulfaattimaiden alapuolisista vesistöistä. Myös veden kirkkaus (kuva 4) silmämääräisesti voi olla merkki veden happamuudesta, koska tällöin metallit saostuvat vedessä saostaen samalla kiintoainesta, jolloin vesi kirkastuu.

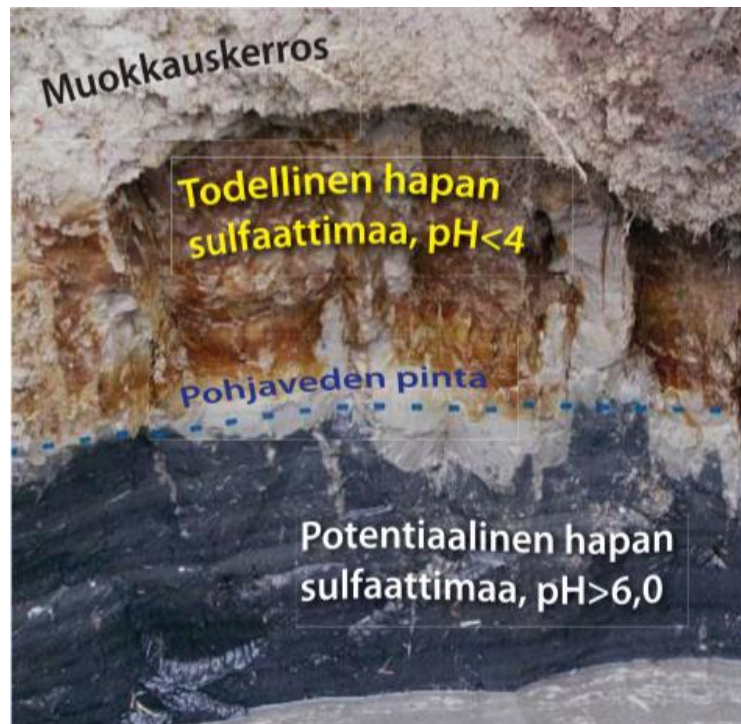
Kuva 5. Happaman sulfaattimaan tyypillinen poikkileikkaus. (Auri, GTK)

Lyhyesti voidaan todeta, että potentiaalisista happamista sulfaattimaista (sulfidisavi kerrostumisista) ei ole niin kauan haittaa, kun ne ovat hapettomissa olosuhteissa pohjavedenpinnan alapuolella. Kun pohjavedenpinta laskee liian alas, samalla paljastaen sulfidisavikerrostumia, syntyy hapettumisen seurauksena todellista hapanta sulfaattimaata, joka aiheuttaa ympäristölle vakavia ongelmia happamuuden sekä metalli- ja ravinnepäästöjen muodossa.

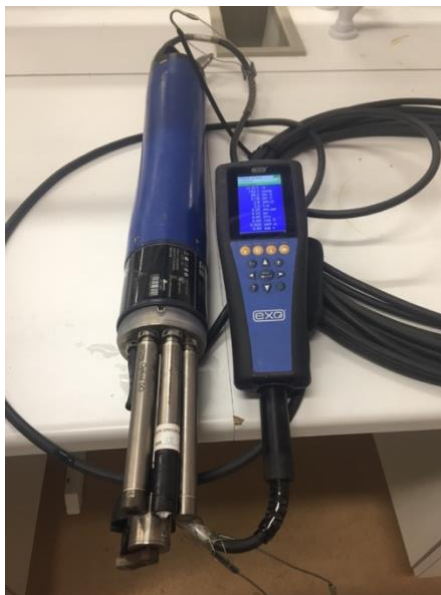
Kuva 10. YSIN EXO 2 -multiparametrimittari.

Vedenlaatumittaukset on suoritettu neljänä eri kertana ajanjaksolla 4.7.2018-19.2.2019. Eri mittauskerroilla on käytetty samaa vedenlaadunseurantaan käytettävää YSIN EXO 2 -multiparametrimittaria.

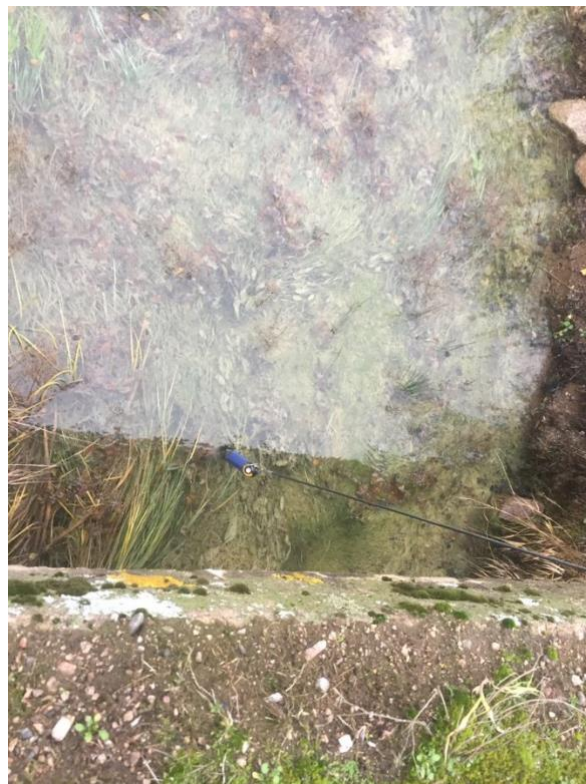
Kuva 13. Iso-oja (9) marraskuussa. Kirkasta vettä. (Turun ammattikorkeakoulu)

Erikoisuutena oli joen smaragdinvihreä väri ja kirkkaus lähes kaikissa mittauspisteissä. Silmämääräisesti tarkasteltuna väri ja kirkkaus voivat kertoa happamasta vedestä.

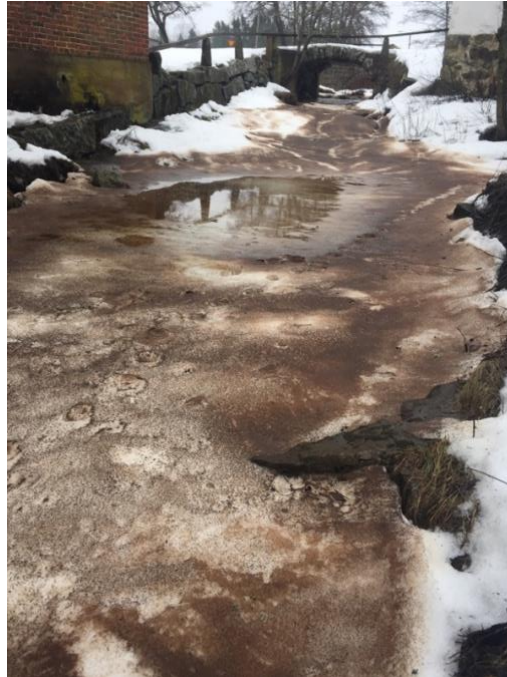
Kuva 14. Punaisen ruskehtavaa väritystä jään päällä helmikuussa 2019.  
(Mononen)

Helmikuun mittauskierroksella ensimmäinen havainto mittauspisteillä oli, että veden väri ja kirkkaus olivat muuttuneet edelliseen mittauskertaan nähden, kahta poikkeusta (9 ja 10) lukuunottamatta. Veden väri oli punaisen ruskehtavaa, lumiset rantapenkat olivat punaisia, mahdollisesti rautasakan värjäämiä, myös sameus oli selvästi lisääntynyt mittauspisteillä. Vain kahdella mittauspisteellä 9 ja 10 vesi oli edelleen smaragdin vihreää ja kirkasta. Vettä oli jokaisella mittauspisteellä reilusti, joissain paikoissa vesi tulvi peltojen päälle.

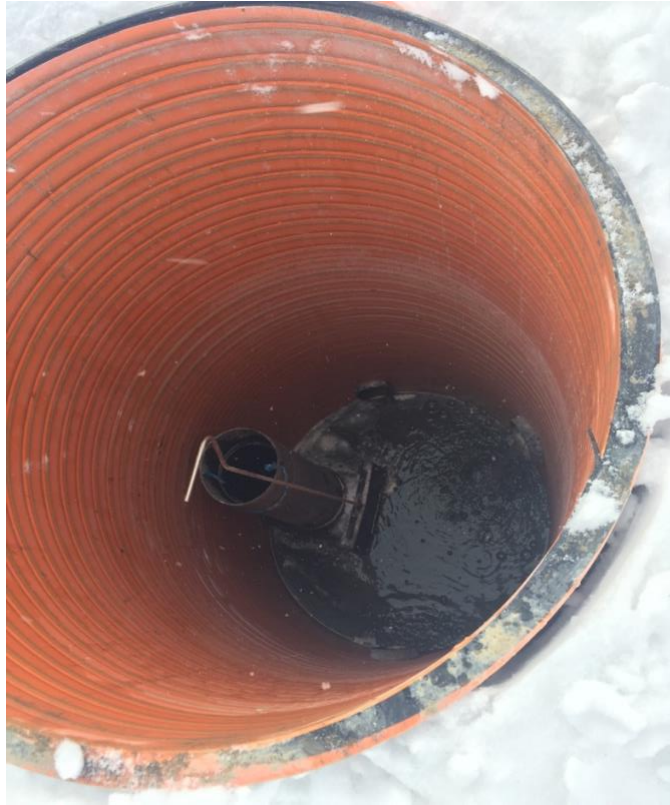
Kuva 16. Säättösalaajakaivo. (Mononen 2019)

Säätösalaojitusta säädellään kasvukauden olosuhteiden mukaan, kokoojalinjastoihin asennetaan säätökaivot, joilla pystytään sääntelemään purkautuvaa pohjavettä erilaisilla padotusratkaisuilla. Seuraavassa kuvassa (kuva 16) esimerkkinä Sirppujoella käytettävä säätökaivo. Kuvasta voi nähdä patoluukun olevan kiinni, jolloin säädellään pohjaveden määrää salaojalinjastoissa halutulle tasolle. Ylimääräinen vesi purkautuu ylivuotoputken kautta (pystysuoraputki) linjastossa eteenpäin, päätyen jokeen. Ylivuotoputken korkeutta säädetään teleskoopin avulla, ylivuotoputken korkeus määrittää vedenmäärää salaojalinjastoissa, joka taas vaikuttaa pohjaveden korkeuteen maaperässä salaojaputkiston vaikutusalueella. Kun patoluukku on auki, niin silloin linjasto toimii perinteiden salaojalinjaston tavoin. Säätökaivoja on monia erilaisia vaihtoehtoja.

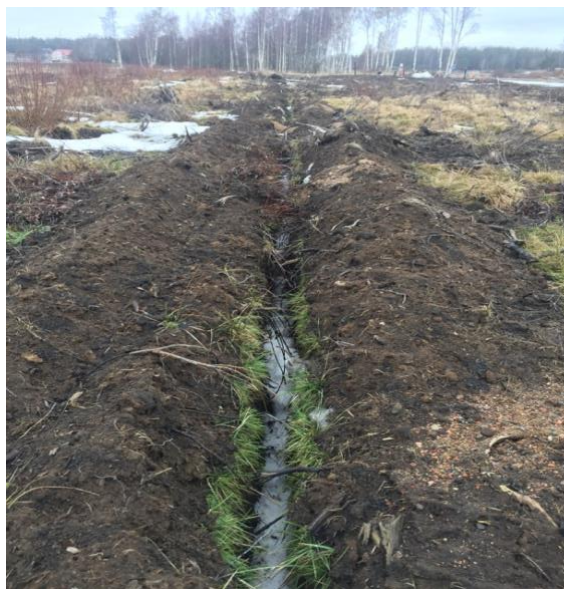
Kuva 22. Säättösalaojaputken kaivanto Sirppujoella. (Mononen 2019)

Säättösalaojituksia on tehty valuma-alueella jonkin verran, mutta niiden tarkkaa määrää ei ole tällä hetkellä tiedossa. Tiedossa on kumminkin, että menetelmä on yleistynyt viimeisimpien vuosien aikana. Myös menetelmän vaikutuksesta HS-maiden haittojen ennaltaehkäisystä Sirppujoella ei ole tarkkaa tietoa, mutta on varmaa, että menetelmällä voidaan ehkäistä haittoja, jos sitä käytetään oikein.
