TOIMIVAN PAINOVOIMAISEN ILMANVAIHDON EDELLYTYKSET

– todentaminen esimerkkikohteiden avulla

As Oy Kaskenkatu 11 on vuonna 1929 valmistunut suuri kerrostalo, joka sijaitsee Turun keskustan välittömässä läheisyydessä. Rakennus on 7 kerroksinen, ja sen neljässä porraskäytävässä on yhteensä 95 asuntoa. Rakennus on ulkoasultaan keltaiseksi maalattua betonia, ja sen kattomuoto on peltinen harjakatto. Asuinhuoneistot ovat melko yksilöllisen muotoisia ja kokoisia, ja niiden suuruus vaihtelee noin 20 neliömetristä yli 70 neliömetriin. Keskimääräinen asuinhuoneen korkeus on 2,7 metriä. Huoneiden seinät ja lattiat ovat pääsääntöisesti betonia.

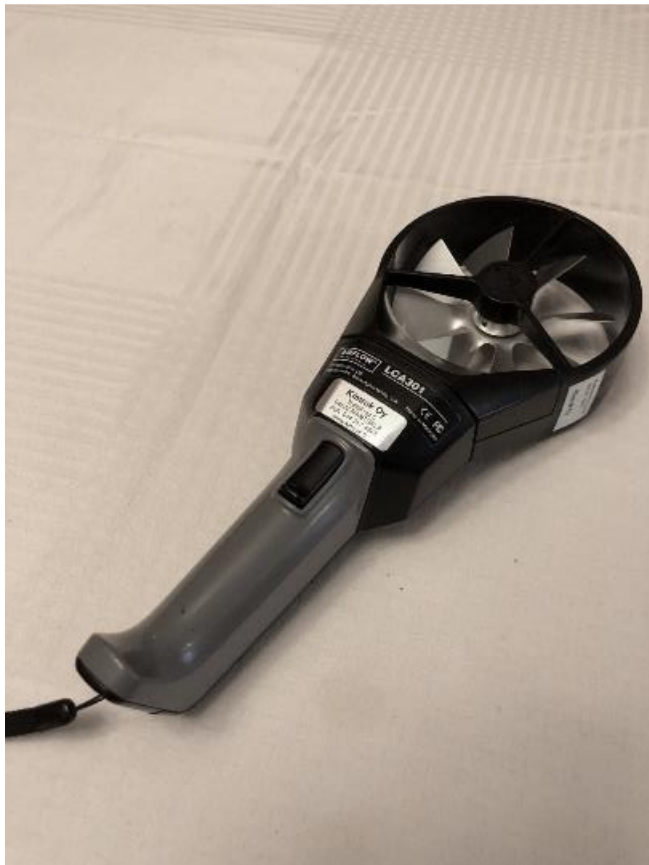
Mittauksessa käytettiin Airflow LCA-301-siipipyöriänemometriä. Anemometrillä mitataan ilmannopeutta ja ilmamäärää ilmanvaihtosäleiköstä, vetokaapeista, poisto- ja tuloventtiileistä jne. Mittarissa on 180 astetta kääntyvä mittauspää, joka mahdollistaa näytön seurannan laitteen etupuolelta, kun mittauspää on asetettu virtauksen suuntaan. Esimerkiksi venttiilien mittaamisen helpottamiseksi mittauspähän voidaan lisätä erillinen mittauskartio. Lisäksi mittari mittaa myös ilmanvirtauksen lämpötilan.

Anemometrin keskellä on hyvin herkästi pyörivä alumiinipropelli. Propelli on tarkasti kalibroitu, ja sen koskettaminen voi pilata mittaustulosten luotettavuuden. Mittausdataa saadaan, kun ilma virtaa anemometrin läpi pyörittäen propellia tietyllä vauhdilla. Anemometri muuntaa pyörimisnopeuden halutuksi dataksi. (Kimrok Oy, 2019)

Kuva 6. Airflow LCA-301 anemometri.

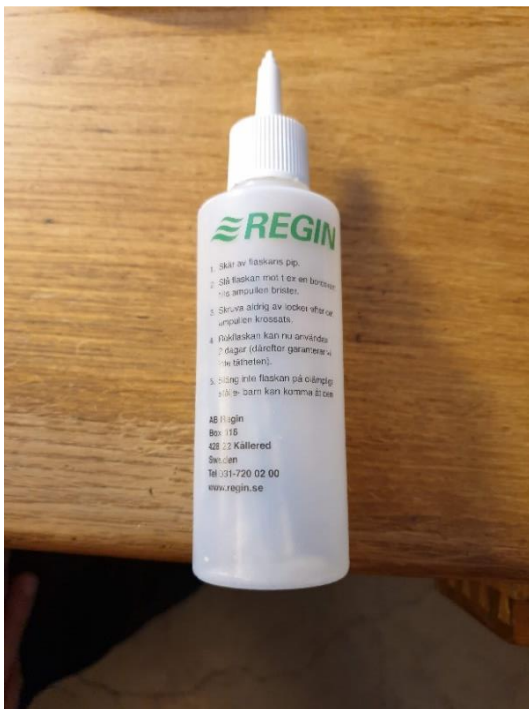
Ilmavirtoja on helppo havaita savun avulla. Savun liike ilmaisee esimerkiksi vedon ikkunoista ja ilmavirtaukset tulo- ja poistoventtiilien ympärillä. Savupullon savu jää leijaillemaan paikalleen eikä nouse ylöspäin, kuten palamisesta syntyvä savu. (Pietiko Oy, 2019)

Kuva 7. Savupullo.
