SAIMAAN AMMATTIKORKEAKOULU
Tekniikka, Lappeenranta
Rakennustekniikan koulutusohjelma

TERÄSPONTIN TUNKEUTUMISNOPEUS ERI MAAKERROKSISSA JA PONTITUSTYÖN TÄ- RINÄVAIKUTUKSET

Opinnäytetyö 2011

Sheet pile penetration in different soil layers and vibration effects, 39 pages, 7 appendices

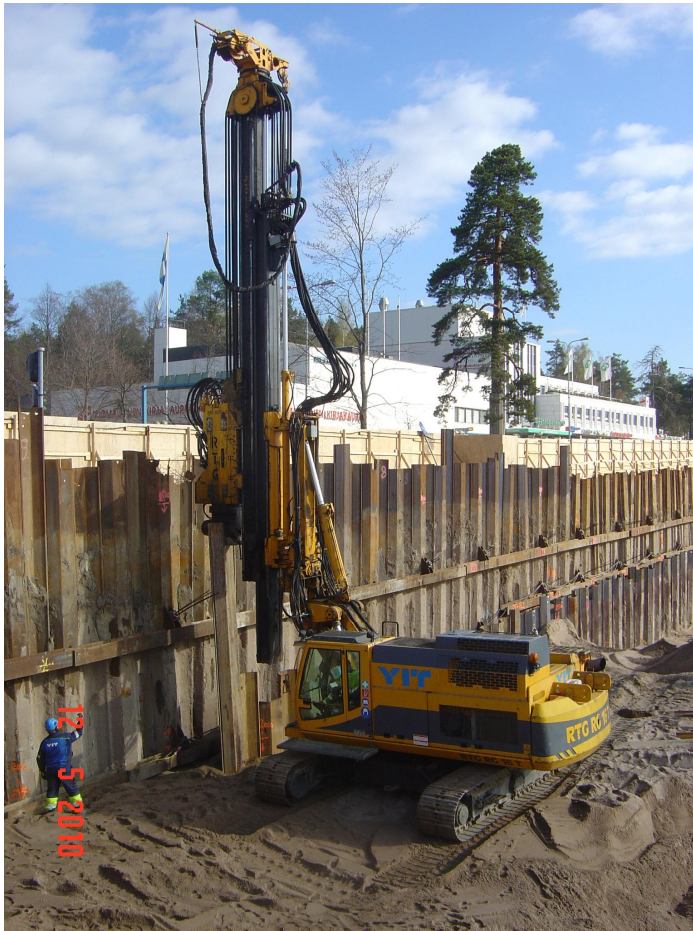
Kuva 4.1 Ponttikone RTG16T

RTG 16 T -konetyypillä pystytään asentamaan paikoilleen jopa 16-metrinen pontti. Kyseinen kone on suurimpia täryluokan koneita Suomessa. RTG 16 T painaa 55 tonnia ja siirrettäessä sen telaleveys on vain 3 metriä. Telaleveys pystytään työmaalla työskentelyn vakauden varmistamiseksi leventämään vielä 4,2 metriin. RTG 15 T on konetyypiltä muutoin sama RTG 16T kanssa, mutta nimessä mainittu luku (15, 16) kertoo asennettavan pontin maksimipituuden. Liitteessä 6 on esitelty koneen RTG 15 T tekniset tiedot. (6.)

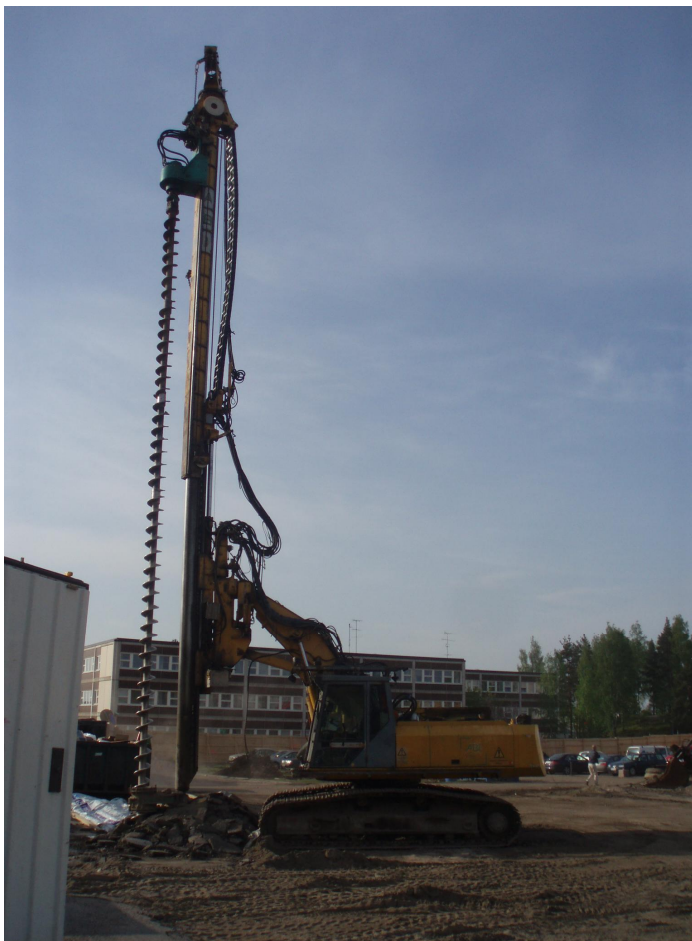
Kuva 4.2 Augerpora

Tunkeutumisen helpottamiseksi haettiin tehokasta ja nopeaa menetelmää, esitöinä kokeiltiin sekä vesihuuhtelua ja porausta. Vesihuuhtelu ei tuonut tarvittavaa tehokkuutta työhön, vaan työ oli edelleen hidasta johtuen karkeasta hiekasta. Maa-aineksessa ei ollut löyhää ainesta, joka olisi varsinaisesti poistunut profiilin tunkeutuessa profiilin tieltä pois, joten päätettiin kokeilla vielä porausta. Työmaalle tuotiin Augerpora (ks. kuva 4.2), jolla porattiin leveydeltään teräspon-tin profiilinmittaisia reikiä seinän kohdalle maahan.

Augerporaus ulottui asennettavien ponttien syvyyteen. Tämä toi toivottuja tuloksia: pontti tunkeutui maahan tehokkaammin, pontit säilyivät paremmassa kunnossa seuraavia käyttökohteita ajatellen ja maaperän tärinä väheni. Uuden koneen työmaalle tuominen vastaavasti toi lisäkustannuksia sekä esiporaaminen vei aikaa pontitustyöltä. Silti esiporaaminen augerilla oli kannattava ratkaisu.

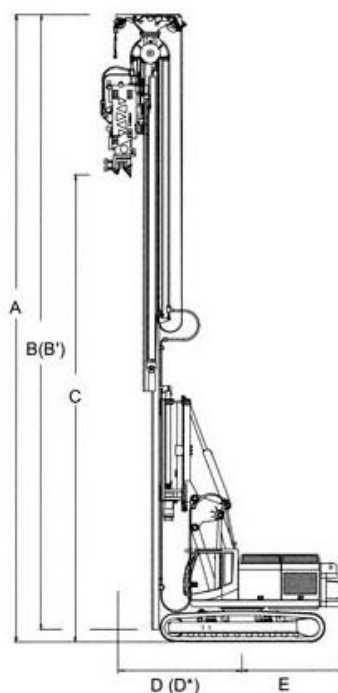
Dimensions (mm)		RTG 15T
A Max. mast height (leader extended, min. work radius)		19.280mm
B Length of mast (leader extended)		16.580mm
B' Length of mast (leader retracted)		9.860mm
C Max. length of piles (with vibrator, min. work radius)		15.000mm
D Working radius (minimum)		3.600mm
D* Working radius (maximum)		5.260mm
Bottom of mast (max. position above ground)		2.705mm
Bottom of mast (min. position below ground)		1.410mm
Mast inclination (forward/backward/sideways)		4°/10°/4°
Mast turning angle (right/left)		100°/100°
Crowd force at sledge of vibrator (push)		120kN
Crowd force at sledge of vibrator (pull)		160kN
Allowable torque		40kNm
