Likaantumisen vaikutus ilmalämpöpumpun suorituskykyyn

Metropolia Ammattikorkeakoulu

Insinöörityö

29.8.2019

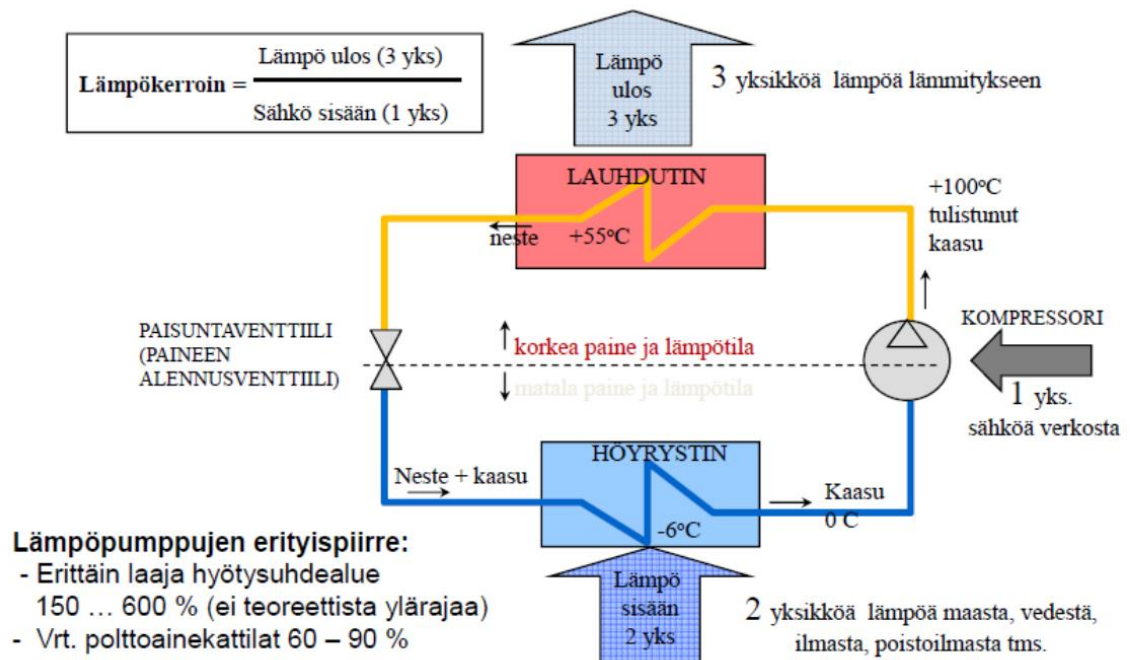
Kuva 3. Lämpöpumpun toimintaperiaate (6).

Kompressorin avulla kylmäaine kiertää ilmalämpöpumpun sisä- ja ulkoyksikön väliä. Kompressorilla kylmäaine puristetaan korkeaan paineeseen lauhduttimeen eli sisäyksiköön. Lauhduttimessa kuuma kylmäainekaasu lauhtuu nestemäiseen olomuotoon vapauttaen samalla lämpöenergiaa lämmönsiirtimen lamellien läpi virtaavaan ilmaan. Lauhtunut nestemäinen kylmäaine jatkaa matkaansa paisuntaventtiilille. Paisuntaventtiili sijaitsee ilmalämpöpumpun ulkoyksikössä. Paisuntaventtiili kuristaa kylmäaineen virtausta niin, että kylmäaineen paine laskee voimakkaasti. Paineen laskiessa osa nesteestä höyrystyy, mikä vaatii paljon lämpöä ja aiheuttaa nesteen ja kaasun seoksen äkillisen ja suuren lämpötilan laskun. Paisuntaventtiilin ja kompressorin yhteistyöllä korkeapainepuoli pysyy korkeassa paineessa ja matalapainepuoli matalammassa paineessa. Paisuntaventtiilin jälkeen kylmäaine virtaa höyrystimeen eli ulkoyksikön

lämmönsiirtimeen. Täällä kylmäaine höyrystyy jälleen kokonaan kaasumaiseksi sitoen samalla itseensä lämpöenergiaa lämmönsiirtimeen läpi virtaavasta ilmasta. Täysin höyrystynyt kylmäaine puristetaan kompressorilla jälleen korkeapaineeseen ja kierto jatkuu samanlaisena. Nelitieventtiili mahdollistaa laitteiston käytön sekä jäähdytykseen, että lämmitykseen. Nelitieventtiilillä voidaan laitteen sisäyksikön lämmönsiirtimestä tehdä höyrystin ja ulkoyksikön lämmönsiirtimestä lauhtutin. Kuvassa 4 ylhäällä on esitetty nelitieventtiilin toiminta lämmityskäytössä ja alhaalla jäähdytyskäytössä. Lämmityskäytössä ulkoyksikön lämmönsiirtimeen kertyy kosteutta, joka jäätyy estäen ilman virtauksen. Ulkoyksikkö sulatetaan kääntämällä kylmäaineen kierto hetkellisesti päinvastaiseksi, eli ottamalla lämmitettävän kohteen sisältä lämpöenergiaa ja johtamalla se ulkoyksikön lämmönsiirtimeen.

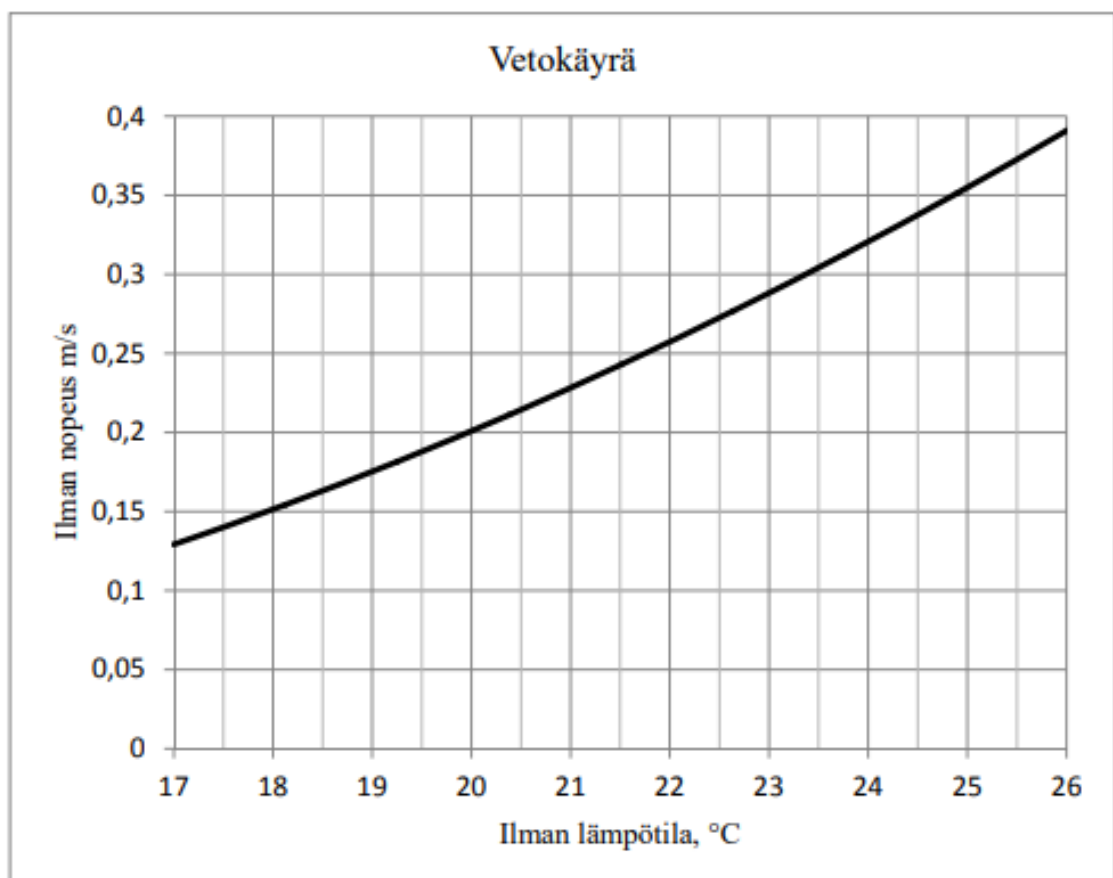
Riittävä ilman virtausnopeus estää mikrobien kasvua (12). Puhallinnopeutta lisättäessä ylitetään kuvan 5 mukaan ilman virtausnopeuden enimmäismäärä. Ylitys voi tapahtua jo pienimmälläkin puhallinnopeuden asetuksella, etenkin jäähdytyskäytössä.

Kuva 5. Ilman virtausnopeuden enimmäismäärä (12).

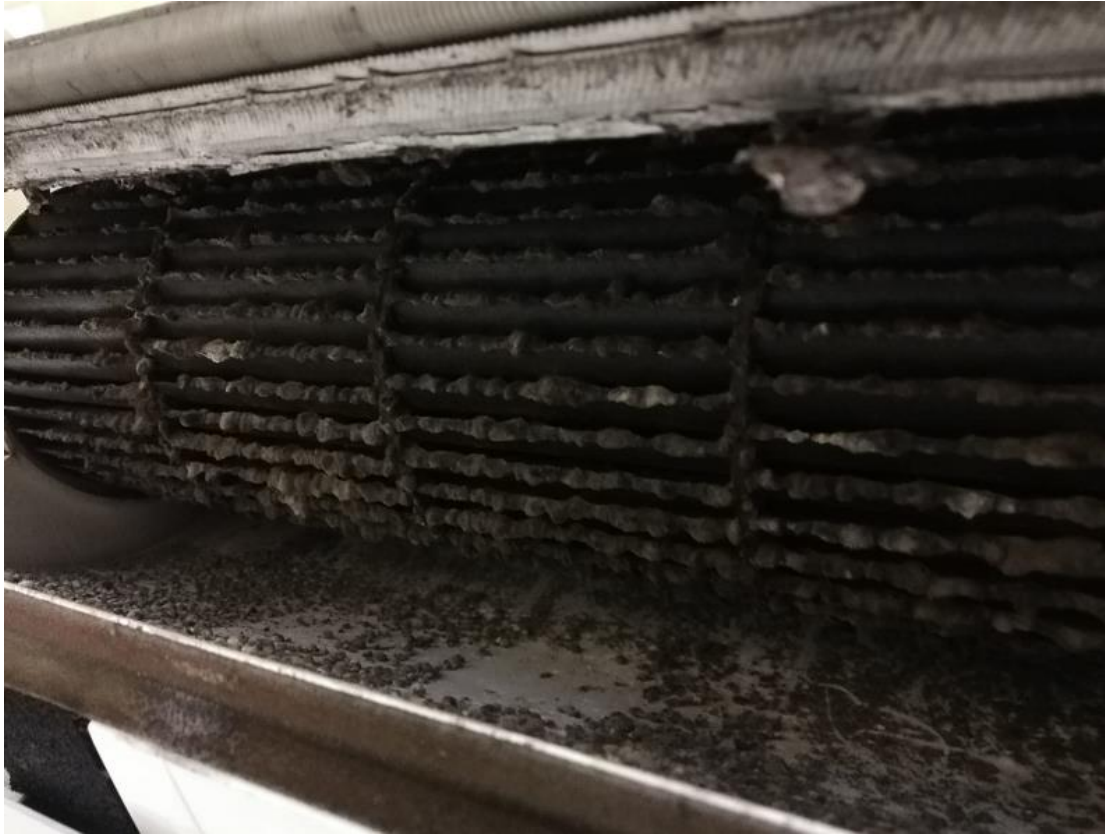
Joissakin käytetyissä lämpöpumpuissa on selkeästi havaittavaa mikrobikasvustoa puhaltimen siivissä. Kuvassa 6 on esimerkki likaisesta puhaltimesta, jossa on havaittavissa mikrobikasvustoa. (13)

Kuva 6. Likainen puhallin (13).

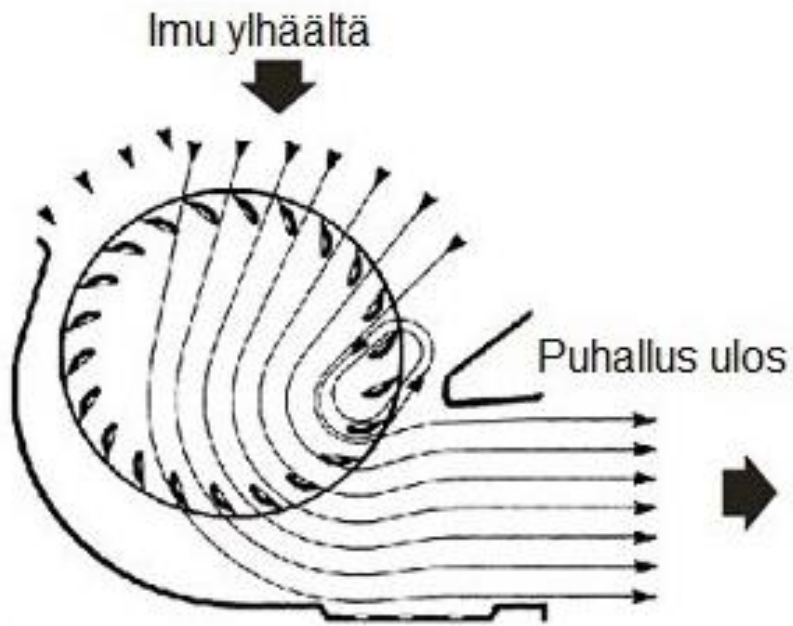
Ilman virtausta heikentää kennon painehäviön kasvun lisäksi puhaltimen siipipyörän likaantuminen. Puhaltimen likaantuminen itsessään jo heikentää huomattavasti puhaltimen hyötysuhdetta, täten energian kulutus kasvaa edelleen. Puhaltimen likaantuessa se ei pysty leikkaamaan ilmaa tehokkaasti, ja pahimmillaan se alkaa sakkaamaan. Sakalessa puhallin voi pyöriä todella nopeastikin, mutta se ei saa puhallettua ilmaa tehokkaasti. Puhallin muodostuu noin kahdeksasta eri osiosta, joissa kussakin on kymmeniä pieniä siipiä. Näiden siipien etäisyys toisistaan on pieni, joka hankaloittaa puhaltimen puhdistamista. Kuvassa 7 on esitetty puhaltimen toimintaperiaate. Kyseessä on tangentiaalinen puhallin (crossflow fan). Puhallin leikkaa ilmaa yläpuolelta rummun sisään, ja keskipakoisvoima puhalttaa sen samoista ahtaista väleistä alhaalta ulos. (11)

Kuva 7. Puhallinrummun poikkileikkauskuva (11).

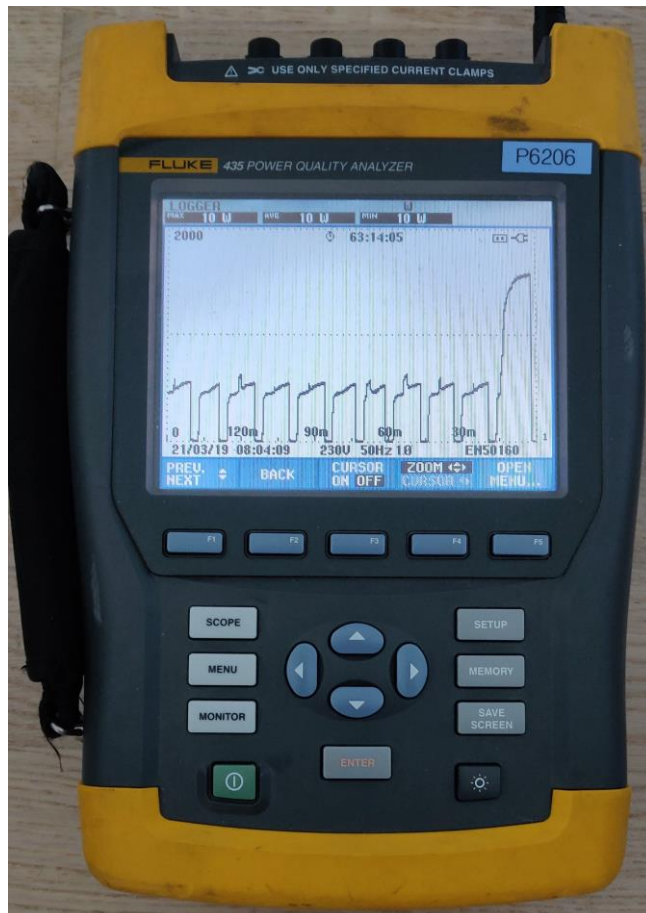
Ilmalämpöpumppujen sähköverkosta käyttämää sähkön ottotehoa mitattiin ensin tietoa tallentavalla Fluke 43B -mittalaitteella. Tämä mittalaite todettiin kuitenkin epätarkaksi tuloksien analysoinnissa. Mittaustulokset eivät tallentuneet riittävän tiheällä välillä. Mittaukset aloitettiin alusta sähkönlaatu- ja energia-analysaattori Fluke 435:llä. Mittalaite asennettiin keräämään tietoa ilmalämpöpumpun sähkön ottotehon muutoksista. Mittalaite asetettiin tallentamaan ilmalämpöpumpun sähkön ottotehon keskiarvoa minuutin välein. Sähkön ottoteho mitattiin suoraan ilmalämpöpumpun syöttökaapelista. Mittalaitteen piirtämästä trendikäyrästä kuvassa 9 näkyvät hyvin kompressorin käyntijaksot. Mittalaitteen keräämä data muutettiin Power Log Classic 4.6 -ohjelmalla yhteensopivaksi excel-tiedostoon.

Kuva 9. Sähkönlaatu- ja energia-analysaattori Fluke 435

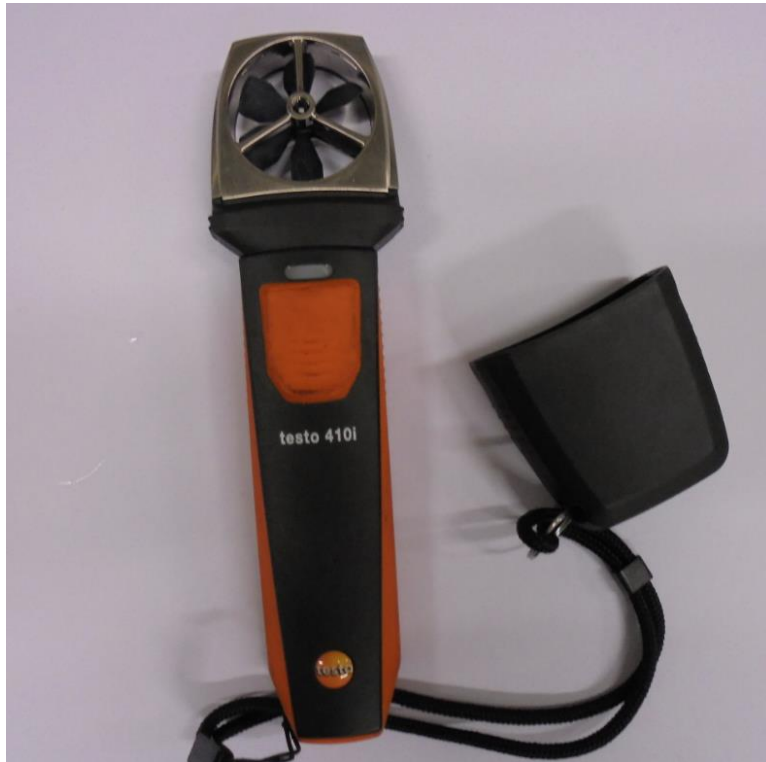
Ilmavirran mittaukset tehtiin kertaluontoisesti ennen ja jälkeen laitteen huollon. Ilmavirran puhallusnopeutta mitattiin rivitalon ilmalämpöpumpusta 20:stä ja omakotitalossa 25:stä eri kohdasta heti ilmalämpöpumpun ilmanohjaimien jälkeen kahdella eri mittalaitteella. Omakotitalon ilmalämpöpumpussa ilmavirran ohjaussiivekkeet olivat monimutkaisemmat ja siksi mittauspisteiden määrää lisättiin. Nopeutta mitattiin TSI Veloci Calc -kuumalanka-anturilla ja kuvan 10 mukaisella Testo 410i -siipipyöranemometrillä. Mittalaitteilla saatuja tuloksia verrattiin toisiinsa ja todettiin kuumalanka-anturin mittauksien heittelevän huomattavasti enemmän kuin siipipyöranemometrin. Siipipyöranemometri jo itsessään mittaa suurempaa pinta-alaa ulospuhallusaukosta ja siten mittalaite todettiin luotettavammaksi tässä tutkimuksessa. Ilmavirran mittaukset suoritettiin samoista mittauspisteistä likaisesta ja puhtaasta sisäyksiköstä. Testo 410i toimii mobiililaitteen

bluetooth-applikaation avulla ja tulokset saadaan suoraan muunnettua excel-tiedostoksi analysointia varten. Mittalaitteen valmistajan ilmoittama mittatarkkuus alueella 0,4–20 m/s on $\pm (0,2 \text{ m/s} + 2 \% \text{ ilmavirrasta})$.

Kuva 10. Testo 410i -siipipyörräänemometri.

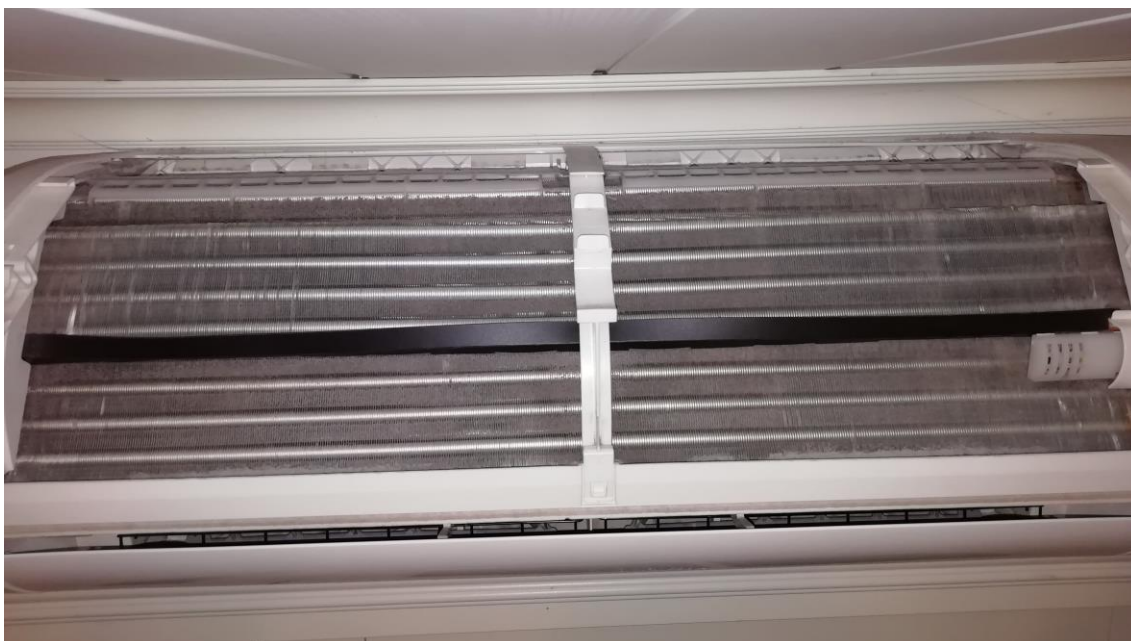
Kohteen ilmalämpöpumppu on rivitalohuoneistossa. Huoneisto sijaitsee Vantaalla Päiväkummun alueella. Sisäyksikkö on sijoitettu tuulikaapin oven yläpuolelle puhaltamaan asuntoon päin. Asunnon päälämmitysjärjestelmä on suorasähkölämmiteinen patterilämmitys. Pattereiden lämpötila-asetukset pidettiin koko mittauksien aikana samoina. Ilmalämpöpumppu on asennettu lokakuussa 2011, ja se on mittausajankohtana ollut toiminnassa seitsemän vuotta ja viisi kuukautta. Laitteelle ei ole aiemmin tehty ammattilaisen toimesta huoltoja tai puhdistuksia. Käyttäjä on puhdistanut sisäyksikön suodattimia käyttöohjeen mukaisesti. Kuvassa 11 on kohteen sisäyksikön ennen pesua. Ilmalämpöpumppu on malliltaan IVT 12LR-N. Liitteessä 1 on esitetty ilmalämpöpumpun tekniset tiedot. Kuvassa 12 on lähikuva laitteen likaisesta kennosta.

Kuva 11. Rivitalon ilmalämpöpumppu likaisena ilman suojakantta.

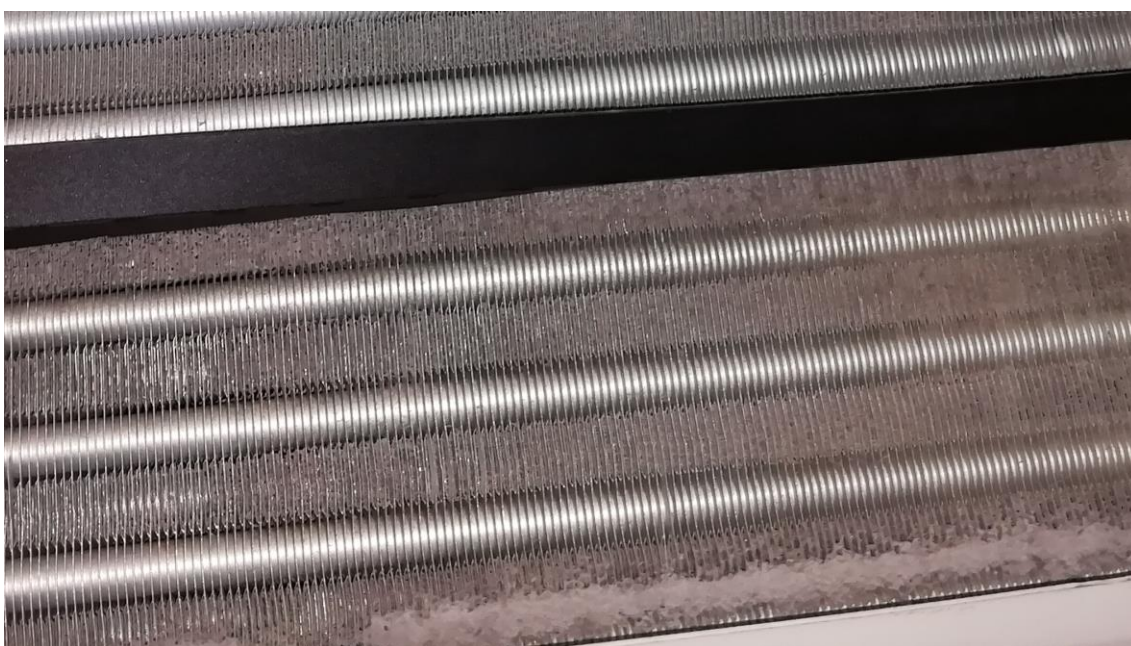
Kuva 12. Rivitalon ilmalämpöpumpun likainen kenno.

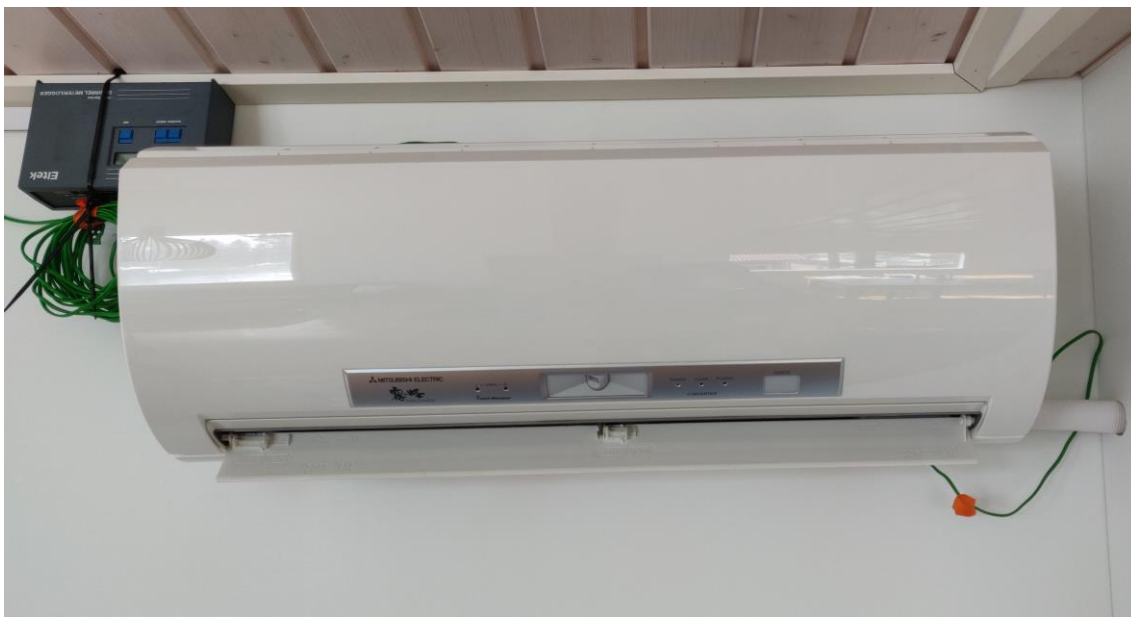
Omakotitalon ilmalämpöpumppu on asennettu kaksikerroksisen omakotitalon yläkerrokseen. Omakotitalo sijaitsee Vantaalla Nikinmäessä. Talon keittiö ja olohuone ovat yhtä suurta tilaa, ja sisäyksikkö on sijoitettu tähän tilaan. Talon lämmitysmuoto on suora sähkölämmitteinen lattialämmitys. Lattialämmityksen lämpötila-asetus pidettiin samana koko mittauksien ajan. Kuvassa 13 kohteen ilmalämpöpumpun sisäyksikkö. Ilmalämpöpumppu on malliltaan Mitsubishi Electric MSZ-FD35. Liitteessä 2 on esitetty laitteen tekniset tiedot. Ilmalämpöpumppu on mittausajankohtana ollut toiminnassa noin 10 vuotta. Laitteelle ei ole aiemmin tehty ammattilaisen toimesta huoltoja. Käyttäjä on puhdistanut suodattimia valmistajan ohjeen mukaisesti. Tässä tilassa on suuria ikkunoita etelään ja länteen. Keväinen auringon säteily lisää hieman epävarmuutta mittauksissa. Ulkoyksikön sijainti on talon pohjoispuolella. Kuvissa 14 ja 15 on lähikuvat laitteen kennosta likaisena ja puhdistettuna.

Kuva 13. Omakotitalon ilmalämpöpumpun sisäyksikkö.

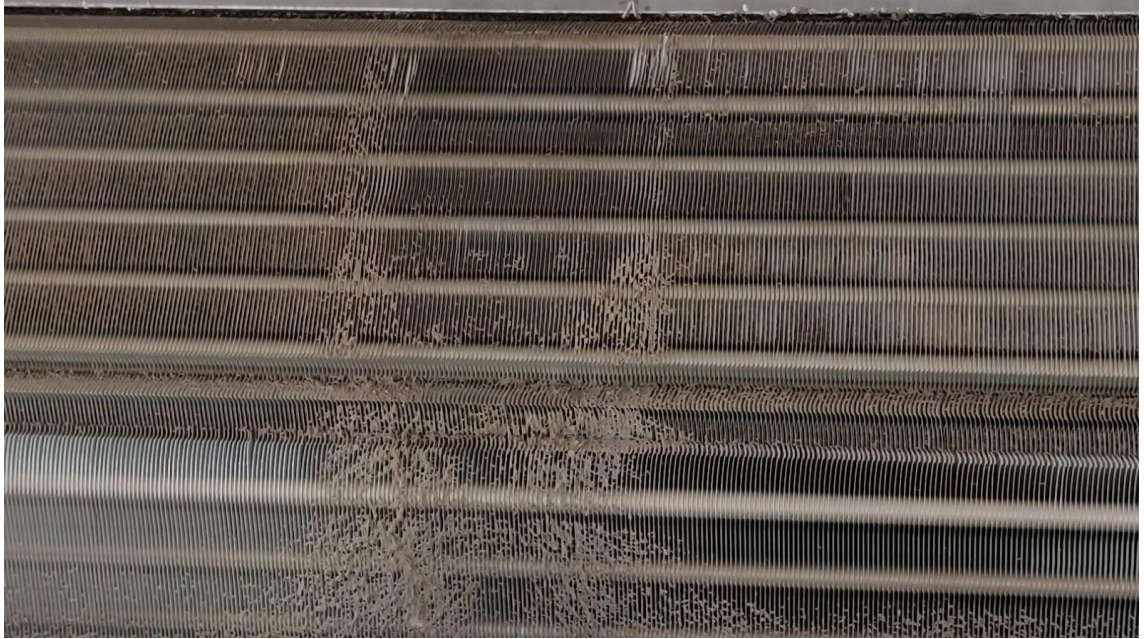
Kuva 14. Omakotitalon sisäyksikön likainen kenno.

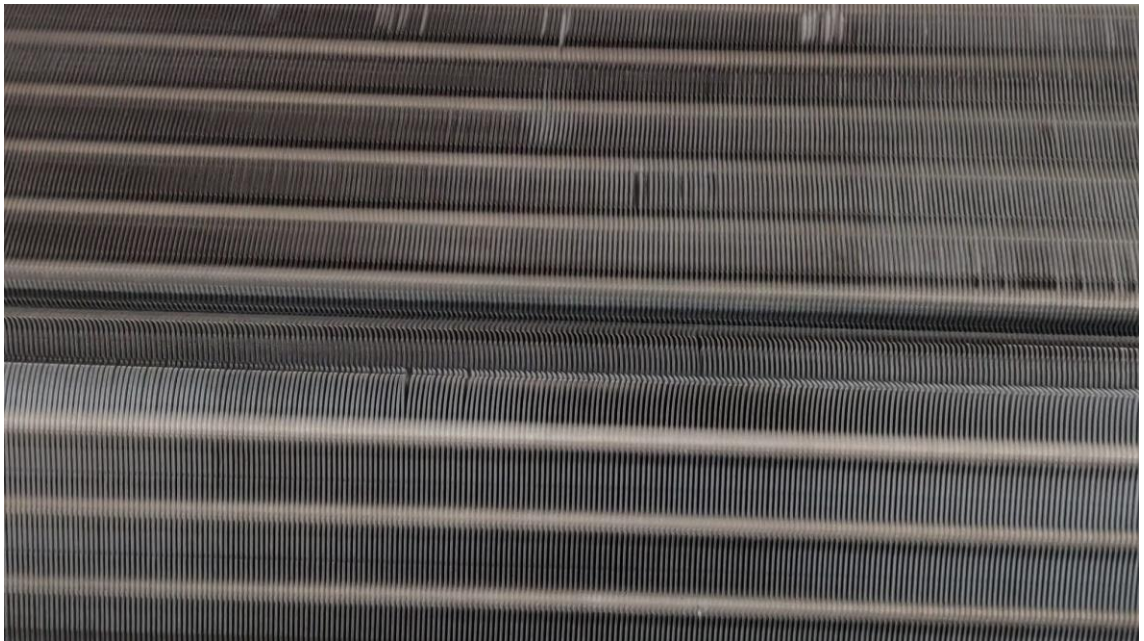
Kuva 15. Omakotitalon sisäyksikön puhdas kenno.

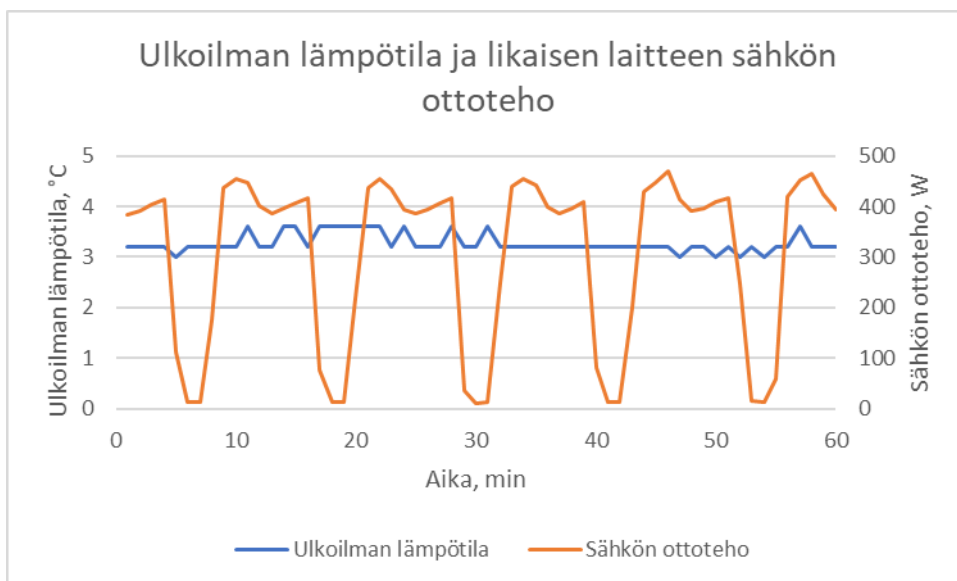
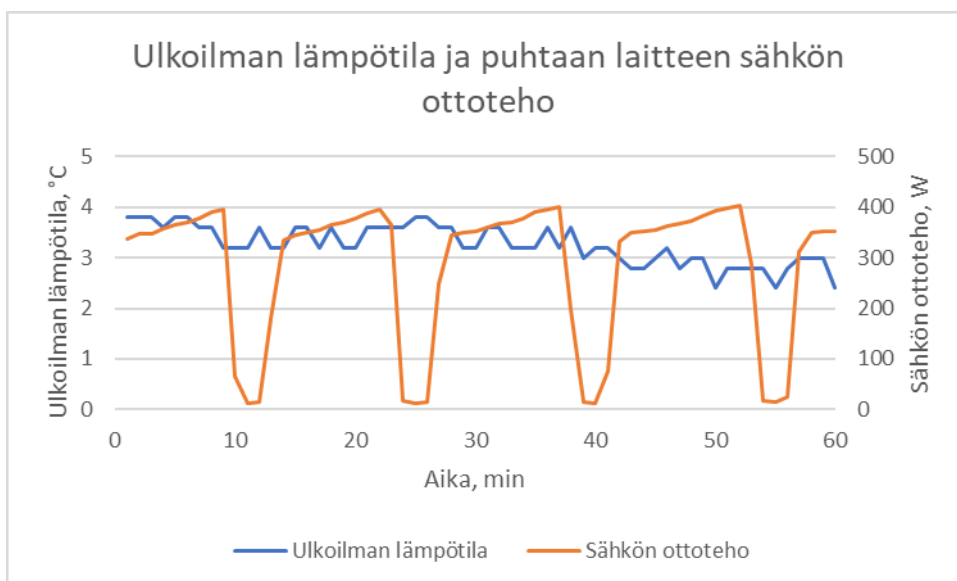
Kuvassa 17 on esitetty ulkoilman lämpötila ja ilmalämpöpumpun sähkön ottoteho ennen laitteen huoltoa ja kuvassa 18 vastaavat tiedot huollon jälkeen. Yhden tunnin tarkastelussa keskimääräisen ulkoilman lämpötilan ollessa 3,3 °C huomataan laitteen käyvän katkonaisesti sekä likaisena että puhtaana. Katkokäynti johtuu pienestä lämmitysenergian tarpeesta. Sähkön ottotehon kuvaajan muoto on hieman erilainen likaisena kuin puhtaana. Likaisena laite ottaa aluksi enemmän tehoa sähköverkosta, jonka jälkeen vähentää sitä, kunnes laite sammuu. Puhdas laite nostaa sähköverkosta ottamaa tehoa tasaisesti, minkä jälkeen laite sammuu. Myös käyntijaksojen pituuksissa on eroja. Likaisena laite käynnistyy tunnin tarkastelujaksolla viisi kertaa, kun puhtaana käynnistyiä on neljä.

Kuva 17. Ulkoilman lämpötilä ja likaisen ilmalämpöpumpun sähkön ottoteho tunnin mittaisella tarkastelujaksolla.

Kuva 18. Ulkolämpötilä ja puhtaan ilmalämpöpumpun sähkön ottoteho tunnin mittaisella tarkastelujaksolla.

Taulukossa 2 on esitetty tunnin kestävän tarkastelujakson suorituskyvyn muutokset. Tällä tarkastelujaksolla ilmalämpöpumpun keskimääräisen lämpötehon muutos oli neljä prosenttia ja laitteen keskimääräisen lämpökertoimen kymmenen prosenttia.

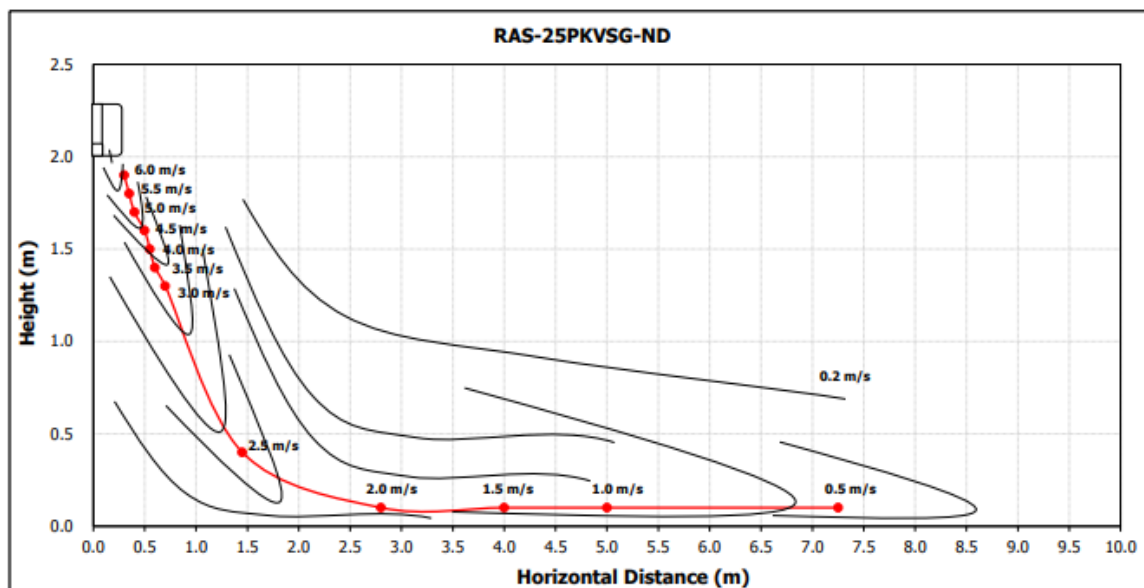
Sisäyksikkö ottaa imuilman laitteen yläosasta ja puhaltaa sen ulos laitteen alaosasta. Lähes sama imuilman lämpötila likaisena ja puhtaana johtuu mahdollisesti ulospuhallusilman heittokuvion muutoksesta ilmavirran pienentyessä. Imuilman lämpötilan suurempi hajonta tukee tätä arviota heittokuvion muutoksesta. Kuvassa 35 on Toshiba Optimum -ilmalämpöpumpun ulospuhalluskuvio lämmityskäytössä.

Kuva 35. Toshiba Optimum -ilmalämpöpumpun ulospuhalluskuvio (22).
