LEOPARD 1 EVAKUOINTI- PANSSARIVAUNUN HUOLTO- OHJELMAN KEHITTÄMINEN

OPINNÄYTETYÖ
Toukokuu 2019

The Development of the Maintenance Program for the Armoured Recovery Vehicle Leopard 1

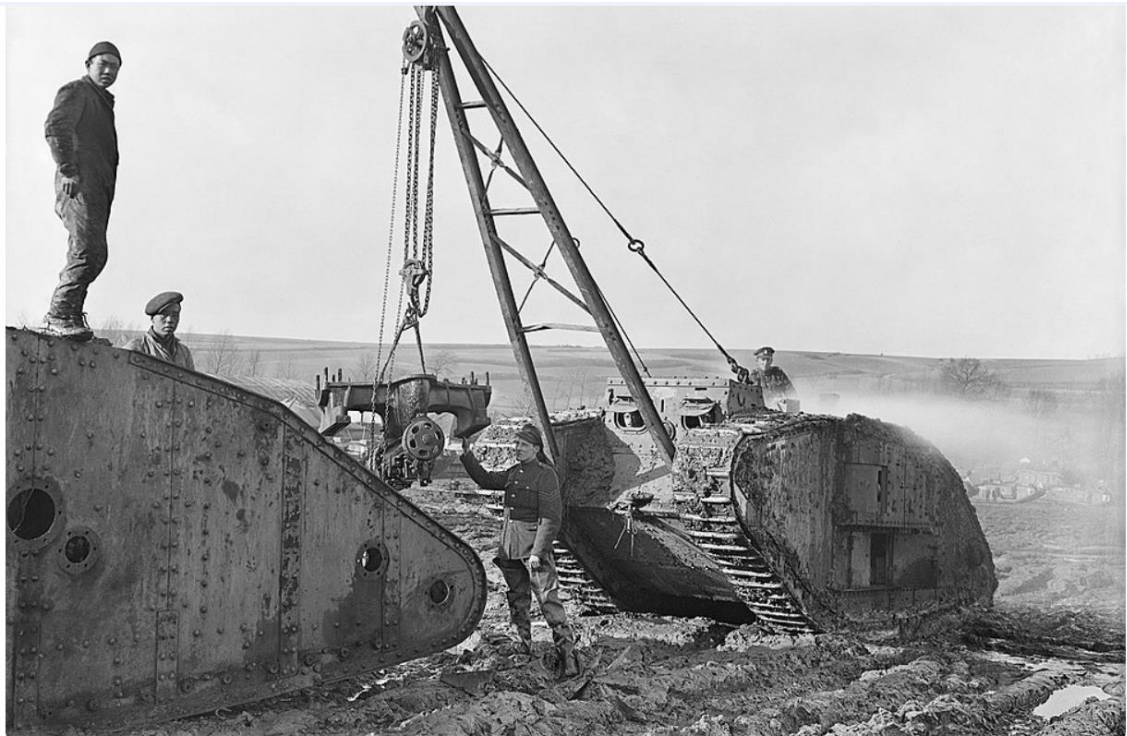
[Chinese Labour Corps](#) men and British soldiers removing parts from a [Mark IV tank](#) at the Central Stores of the [Tank Corps](#), [Teneur](#), spring 1918.

KUVA 1. Varhainen evakuointipanssarivaunu (Lähde: Imperial War Museum n.d.)

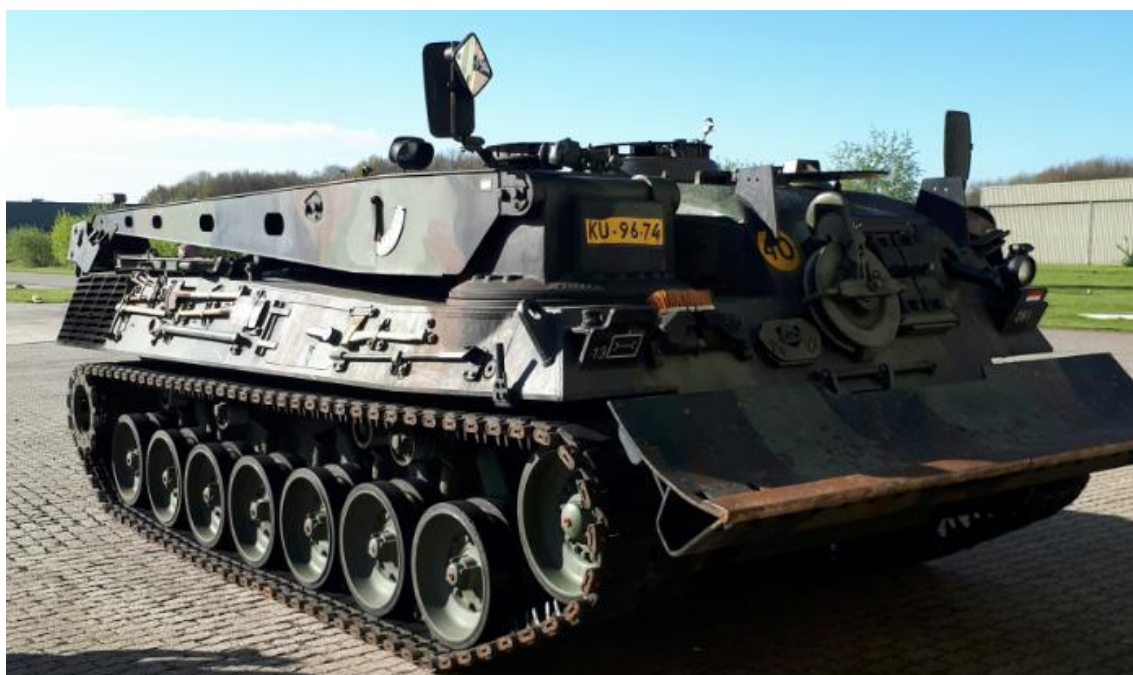
KUVA 2. Leopard 1 ARV- vaunu hollantilaisessa konfiguraatiossa.

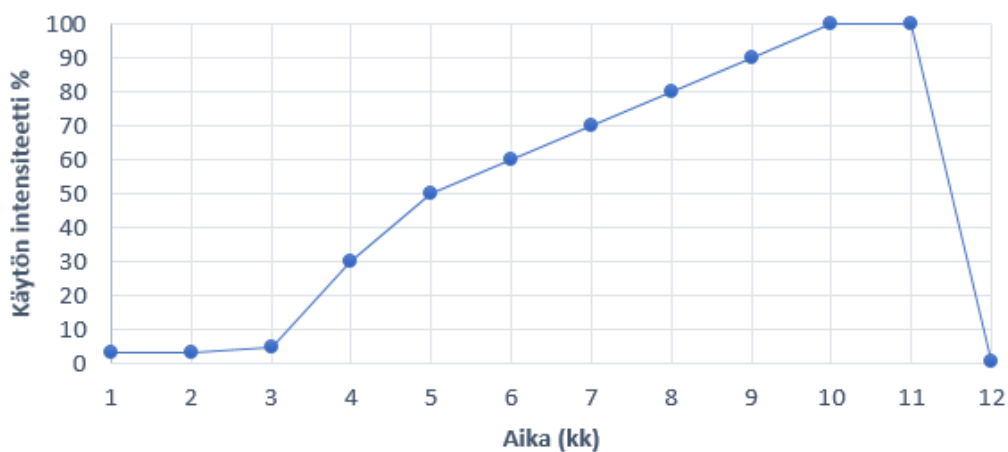
KUVIO 1. Käyttökuormitus 12 kuukauden palvelusajan aikana.

Vaunu voi olla esim. 3 vuotta koulutuskäytössä, jolloin siihen kohdistuu vuosittain kuvion 1 mukainen rasitus. Saapumiserät astuvat palvelukseen tammi- ja heinäkuussa. Peruskoulutuskausi kestää n. kaksi kuukautta, jonka jälkeen alkaa erikoiskoulutuskausi. Tämän kauden aikana alkaa vaunumiehistöjen erikoiskoulutus ja vaunut saavat kuormitusta pääosin ajamisen muodossa, koska tavoitteena on saada vaunumiehistölle tarvittavat erikoisluvut vaunun ajamiseen ja johtamiseen. Myös vinssausta, hinausta ja nostamista harjoitellaan erityislupakoulutuskurssin aikana.

Joukkokoulutuskauden päätyttyä vaunujen käyttökuormitus pienenee saapumiserän kotiutuessa (Lähdekorpi 15.2.2019). Kuviossa 1 on esitetty kuormituksen kasvu käytön intensiteetin perusteella.
