OPINNÄYTETYÖ - AMMATTIKORKEAKOULUTUTKINTO
TEKNIIKAN JA LIIKENTEEN ALA

KRUUNUPYYNHARJUN ALUSTAVA PERUSTILASELVITYS

Kokkolan kaupunki, Envineer Oy

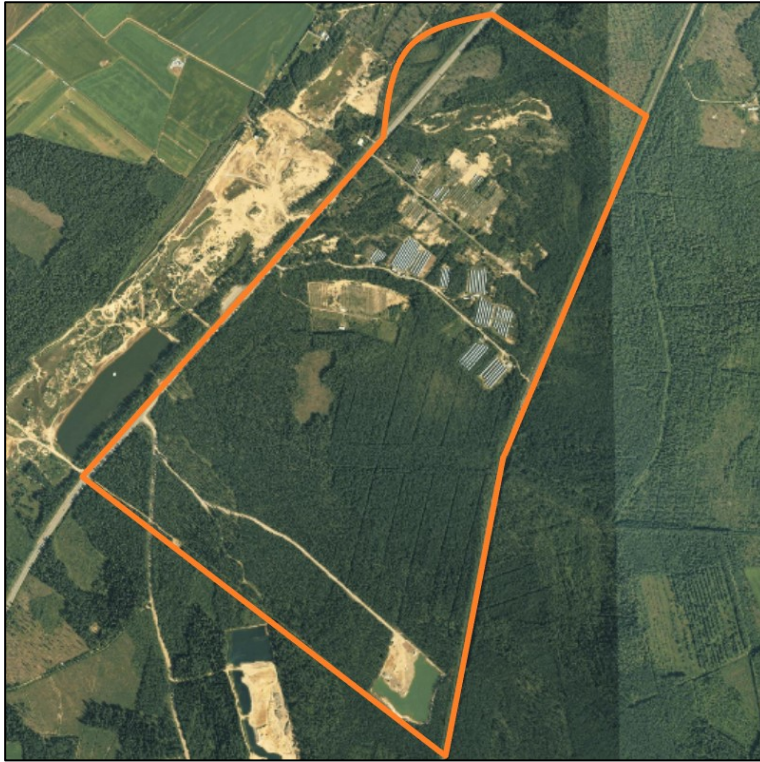
Kuva 5. Vuoden 1995 ilmakuva hankealueesta. Hankealueen rajaus esitetty orassilla viivalla

Hankealueen pohjoisosassa on sijainnut Kronobyåsenin turkistarha-alue. Kokkolan kaupungin vanhoista ilmakuvista selviää, että alueella on ollut turkistarhaustoimintaa jo vuonna 1979. Kyseisenä vuonna alueella sijaitsi 37 varjotaloa. Seuraavassa kuvassa (kuva 5) on esitetty ilmakeku vuodelta 1995, jolloin alueella sijaitsi 62 varjotaloa. Vuosien saatossa varjotalojen määrä alueella on vähentynyt ja tarkkaa päivämäärää turkistarhaustoiminnan loppumiselle ei ole tiedossa. Alueella sijainneet varjotalot ja muut rakenteet ovat pääosin purettu. Alueella sijaitsee jäänteitä turkistarhauksen varjotaloista ja aitauksia. Kronobyåsenin turkistarhaukselle ei ole tehty ympäristölupaa. Alueelle on asennettu pohjaveden havaintoputkia vuonna 1998 pohjaveden laadun seuraamiseksi.

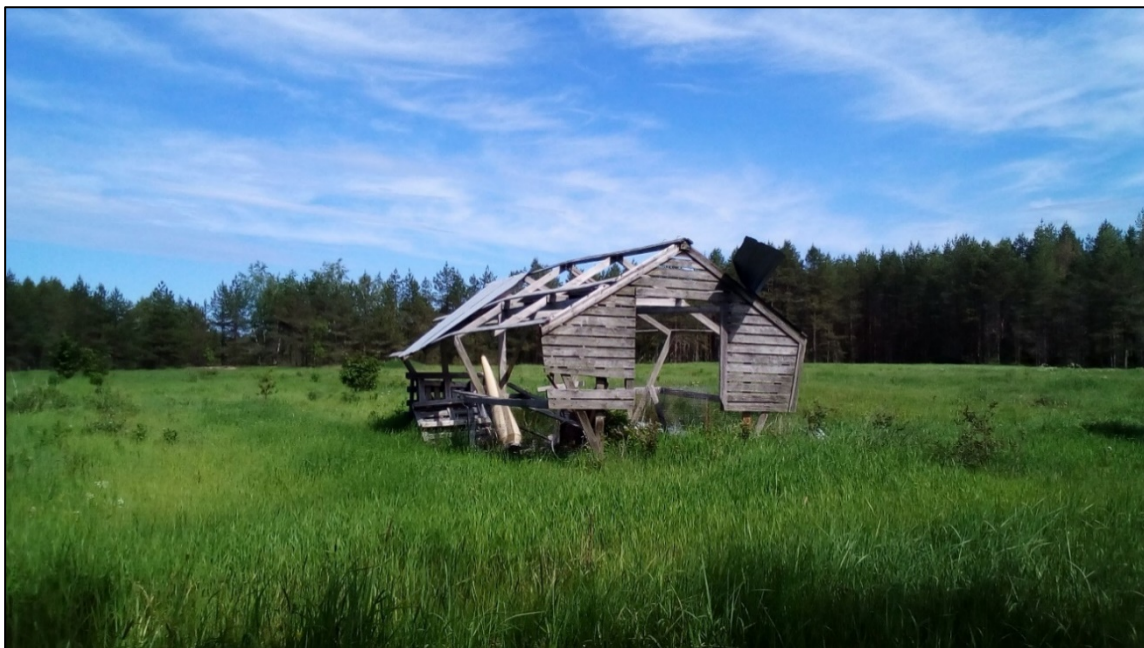
Kuva 8. Vanhan varjotalon jäänteitä hankealueella.

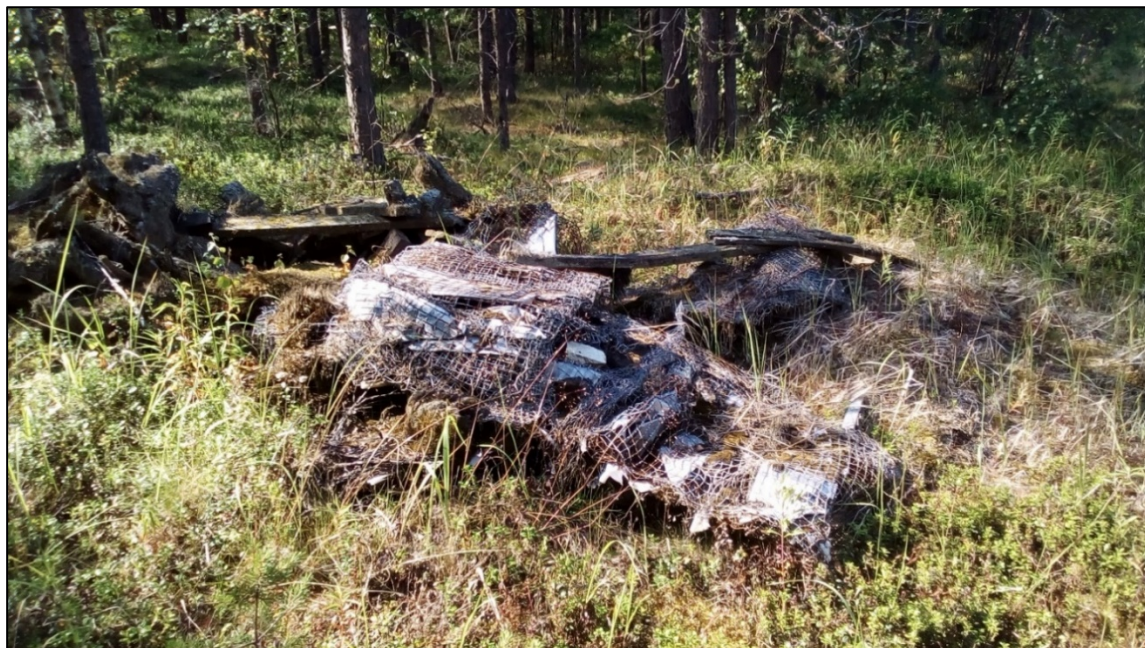
Kuva 10. Turkistarhauksen päätyttyä alueelta on purettu varjotalot, mutta paikoittain alueella on havaittavissa vielä varjotalojen rakenteita ja romuja.

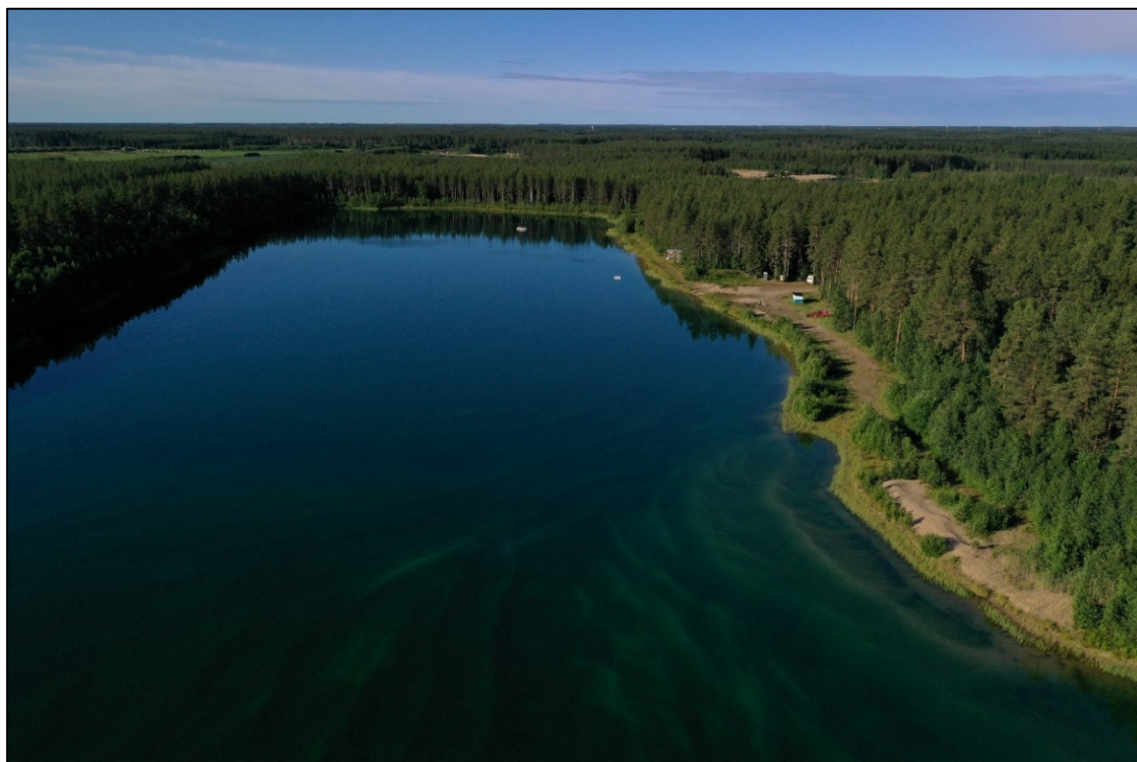
Kuva 16. Hankealueen eteläosassa sijaitseva pohjavesilammikko, jossa harrastetaan mm. vesihiihtoa sekä jäärata-ajoa

Seuraavassa kuvassa (kuva 15) on esitetty pohjaveden virtaussuunnat. Pohjaveden virtaussuunnat ovat GTK:n tutkimusraportista (Geologian tutkimuskeskus 2011). Hankealueen pohjaveden arvioidaan osittain purkautuvan Öjanjärveen. Hankealueen eteläosassa sijaitseva pohjavesilammikko on esitetty kuvassa (kuva 16). Kuva on otettu pohjavesilammikon pohjoispuolelta etelään päin.

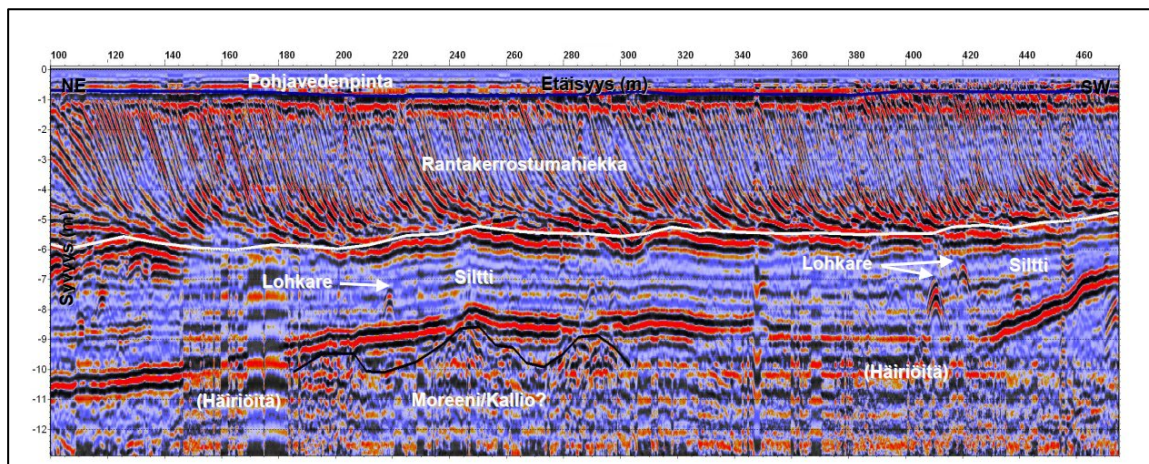
Seuraavassa kuvassa (kuva 19) on esitetty edellisen kuvan (Kuva 18) maaperän pohjaleikkaus kohdasta "Kuva 11", joka sijaitsee hankealueen välittömässä läheisyydessä (GTK, 2009).

Kuva 19. GTK:n karttakuvassa (kuva 18) esitetyn pisteen 11 poikkileikkauskuvaa valtatie 8 länsipuoleisilta alueilta, jotka sijaitsevat viistokerroksellisissa etelään/lounaaseen viettävissä rantakerrostumahiekkoissa, joiden paksuus on enimmillään noin 10 metriä (GTK 2009, 24)

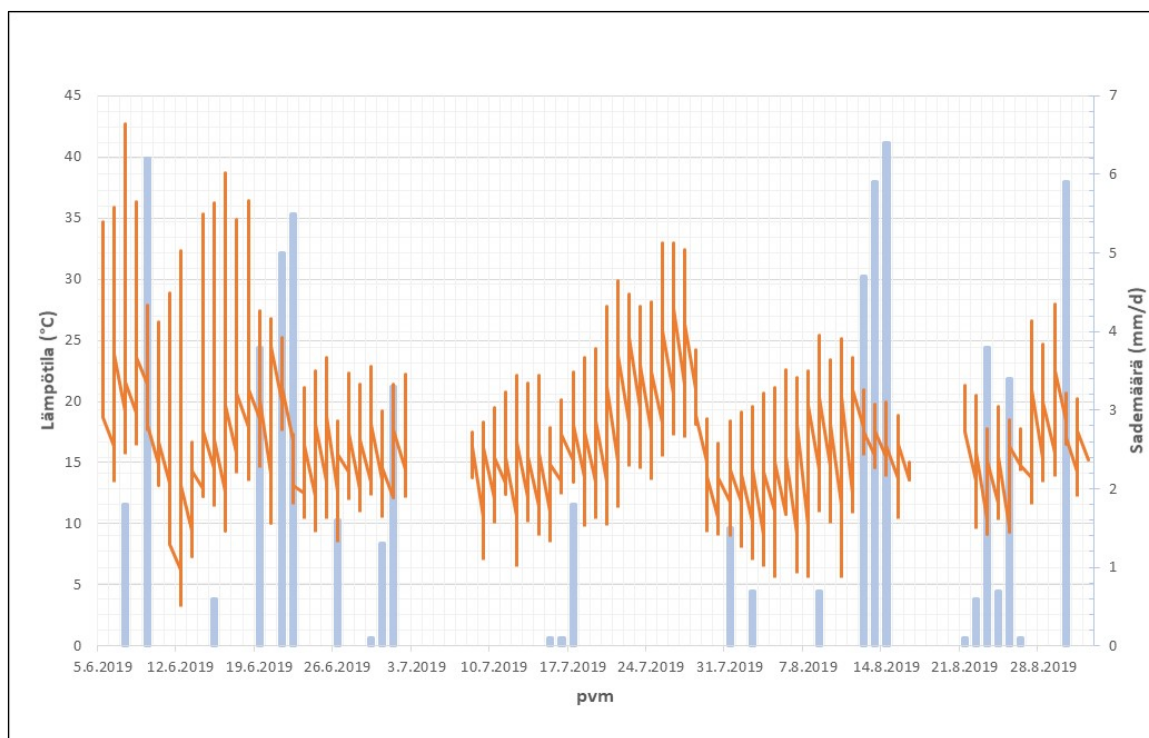
Kuva 27. Lohtajan Nutturakankaan projektisääasemassa mitatut ulkolämpötilat ja sademäärät kesä-elokuussa 2019.

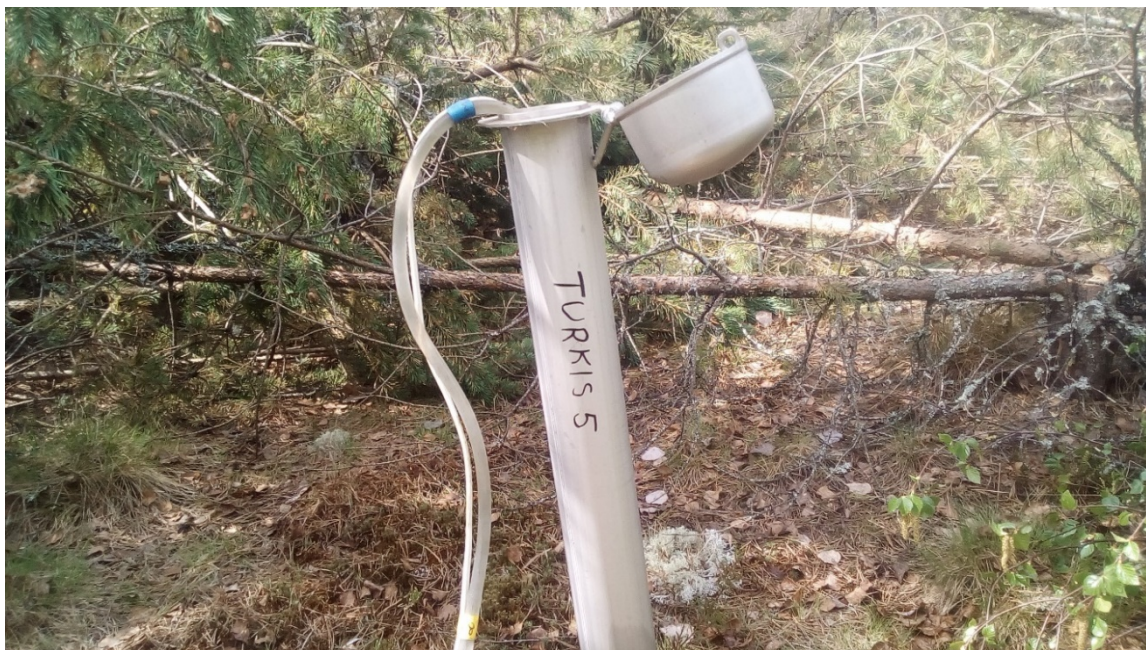
Pohjavesinäytteitä otettiin kaksi kertaa, touko- ja kesäkuussa, jokaisesta hankealueella sijaitsevasta pohjaveden havaintoputkesta (6 kpl). Kuvassa (kuva 30) pohjavesiputki Turkis 5.

Kuva 30. Pohjavesiputki Turkis 5

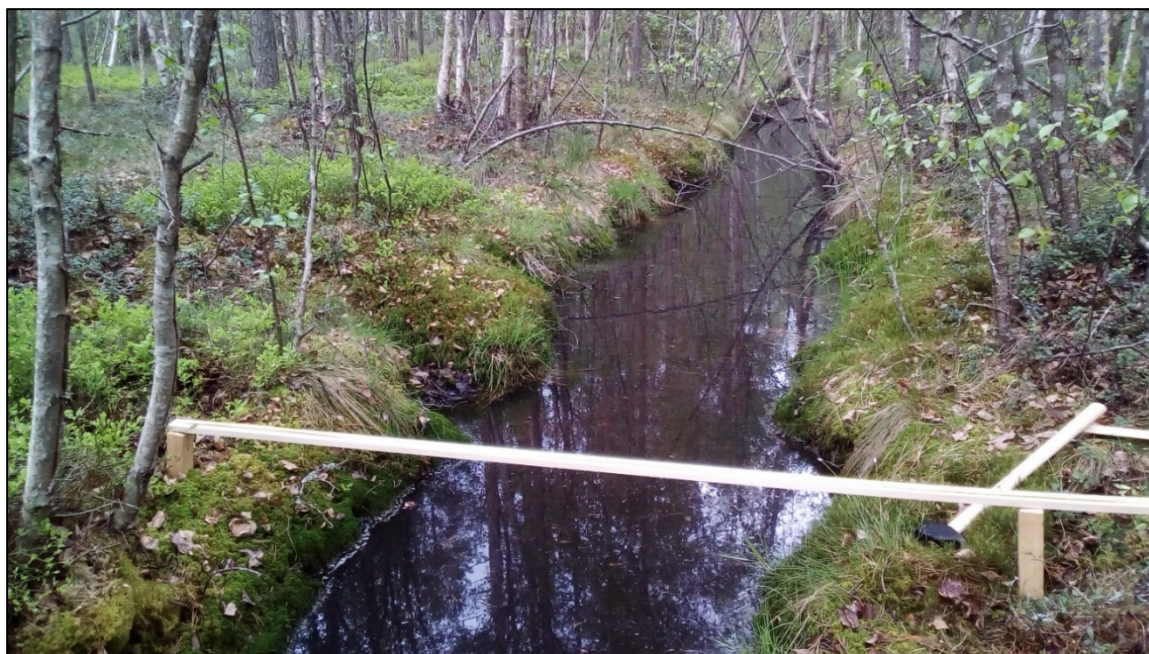
Kuva 33. Piste 2 virtaus- ja pinnankorkeusmittaus
