# TIIVISTYSKORJAUS KORJAUSRAKENTAMISESSA

Joonas Kova  
Opinnäytetyö  
syksy 2019  
Rakennusalan työnjohdon  
tutkinto-ohjelma  
Oulun ammattikorkeakoulu

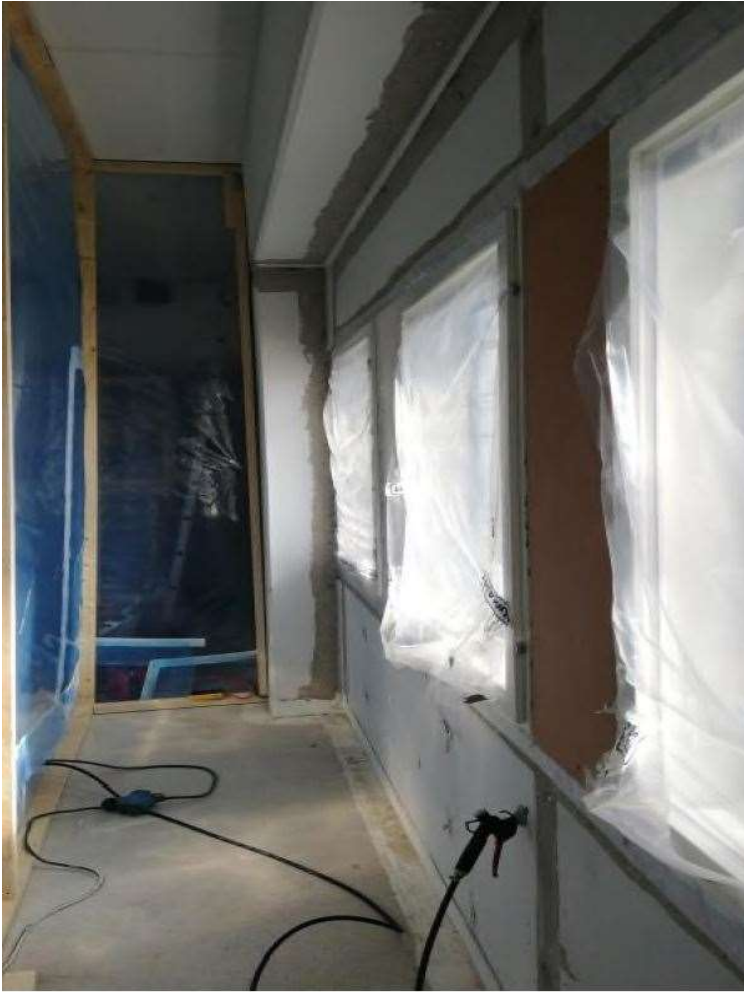
*KUVA 2. Merkkiainekoe käynnissä*

Ennen suunnittelua ja korjaamista työmaalla tehdään tarvittavat tutkimukset korjaussuunnittelussa tarvittavia lähtötietoja varten. Ilmanvuotokohtia selvitetään rakenteista esimerkiksi merkkiainekokeella, jossa rakenteisiin porataan reikiä ja rakenteisiin lasketaan merkkiaineikaasua. Tarkastelun aikana tila missä koetta tehdään, asetetaan alipaineiseksi, jotta saadaan ilmavirtauksen suunta sisälle päin ja sitä kautta merkkiaineanalysaattorilla havaitaan mahdollinen vuoto rakenteista. (Kuva 2 ja kuva 3.)

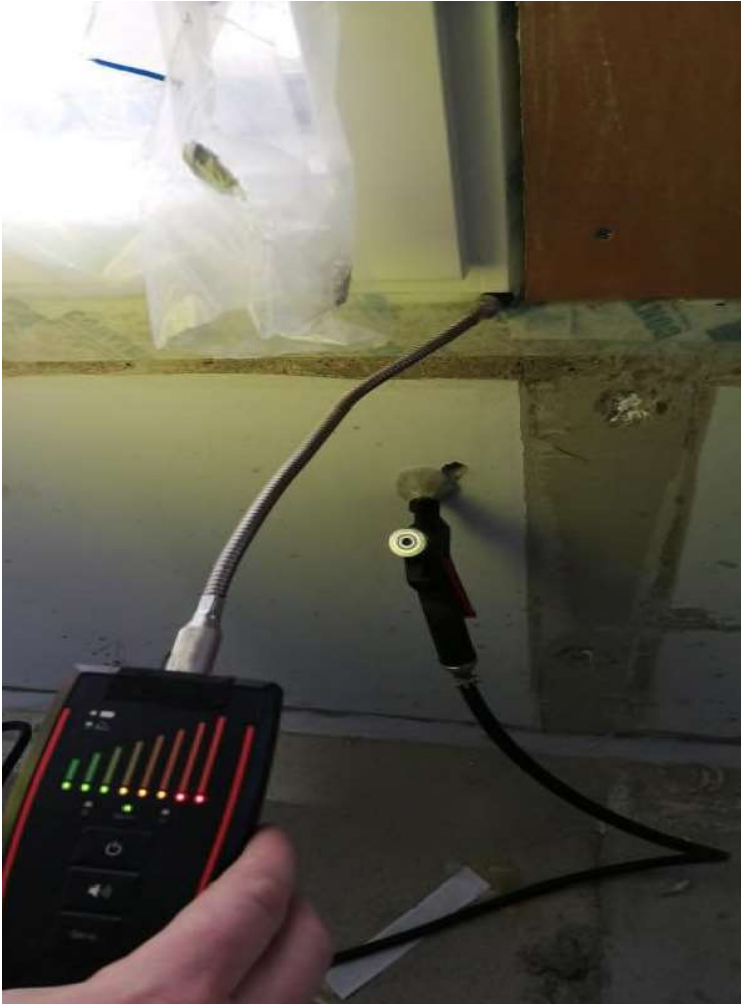
*KUVA 3. Merkkiaineanalysaattori ilmaisee vuodon*

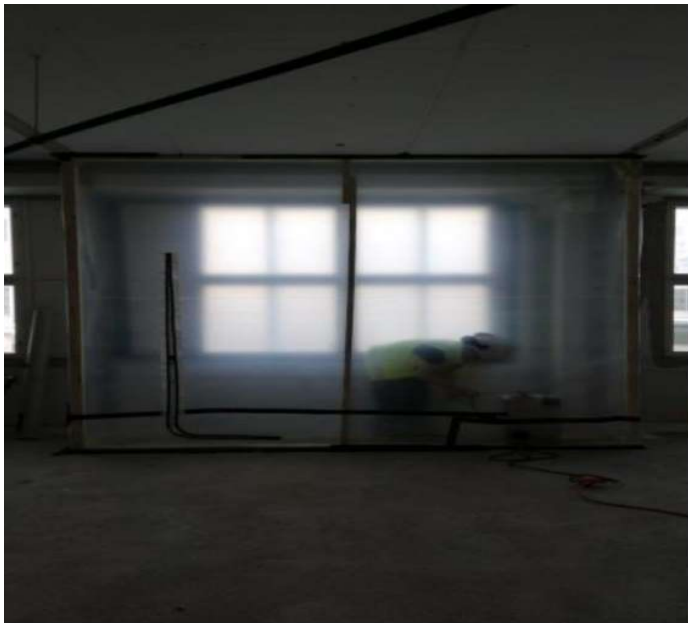
*KUVA 5. Alipaineistettu tila merkkiainekokeessa*

- Merkkiainekokeen suorittamiseksi tehtiin muovista yksi alipaineistettu suojakoppi (kuva 5).
- Testikoppi alipaineistettiin testin suorittamiseksi -10 pascaliin (kuva 6).
- Typen ja vedyn seoskaasua annettiin kulkeutua ulkoseinärakenteisiin 8 litran minuuttivauhdilla.
- Vuotoja havaittiin pilareiden ja seinien elastisissa saumoissa. Vanhat ikkunat vuotivat selkeästi, koska merkkiainekaasu pääsi heikkokuntoisissa ikkunoissa leviämään vaivattomasti sisäilmaan.

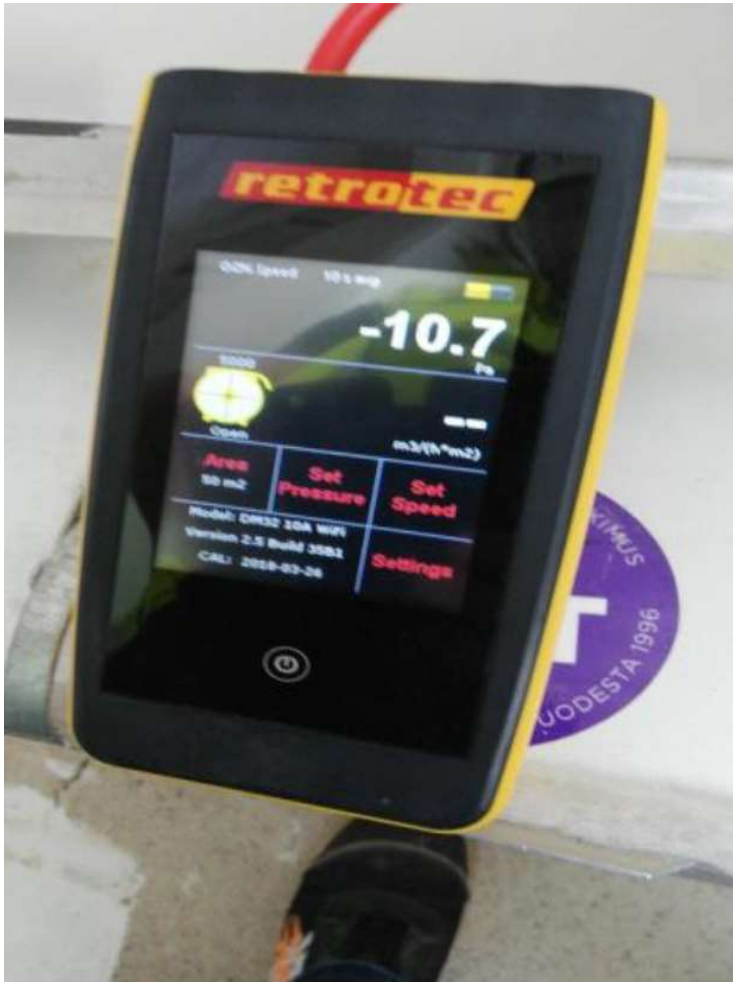
KUVA 6. Alipaineen mittauslaite alipaineistuksessa

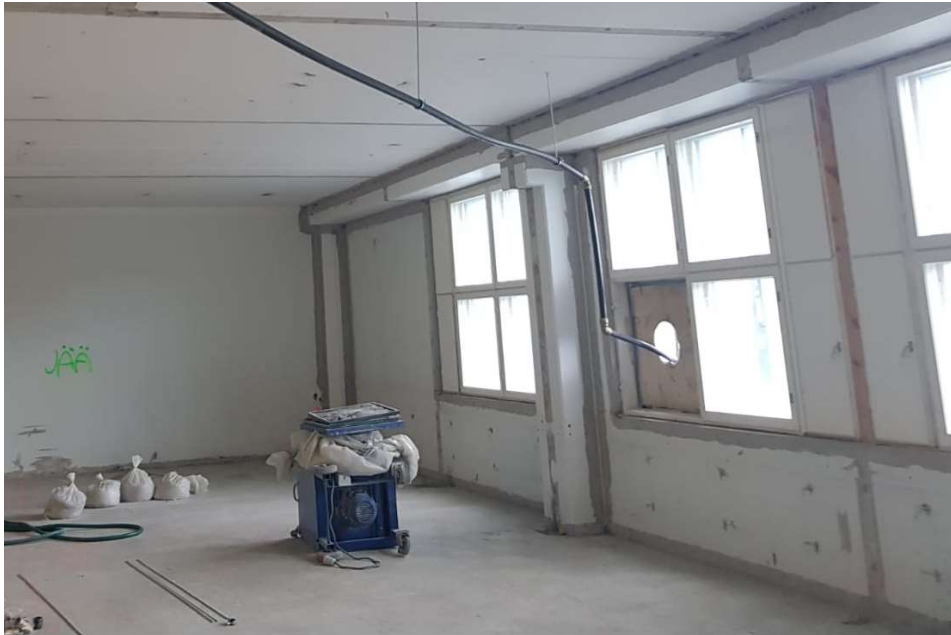
*KUVA 7. Tiivistettävät pinnat hiottuna ja pohjustettuna*

Ennen tiivistyskorjauksia kaikista tiivistettävistä pinnoista täytyi poistaa maalit, tasoitteet ja muut epäpuhtaudet. Alusta tuli pohjustaa tuotevalmistajan ohjeiden mukaan pohjusteaineella. (Kuva 7.) Kohteessamme käytettiin tiivistysaineena

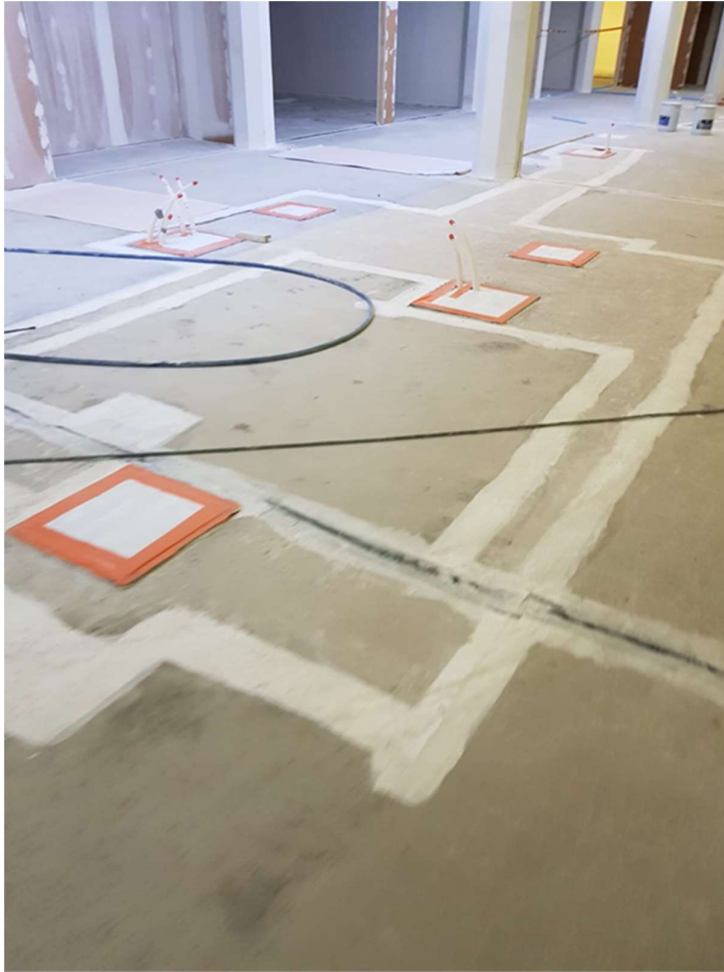
*KUVA 8. Betonilaattojen saumojen tiivistys*

Tuotetta levitettiin pensselillä tiivistettävään pintaan, jonka jälkeen asennettiin vahvikenauha ja siveltiin tiivistysaine toiseen kertaan nauhan päälle. Tämän jälkeen aineen annettiin kuivua valmistajan ohjeiden mukaisesti ja kuivumisen jälkeen levitettiin vielä yksi kerros tiivistysainetta. Maanvaraisiin lattioihin uusittiin kohteessamme viemäröintejä ja ravintolaa varten lattiaan tuli tekniikkalaatikoita. Viemäröintejä varten lattioita sahattiin auki ja valettiin nopeasti kuivuvalla betonilla takaisin umpeen. Vanhan lattialaatan ja uuden betonivalun saumaan asennettiin tiivistysaine, jottei mahdollisia hajuja pääsisi kulkeutumaan sisäilmaan maapohjasta betonin mahdollisen kutistumisen seurauksena. (Kuva 8.)

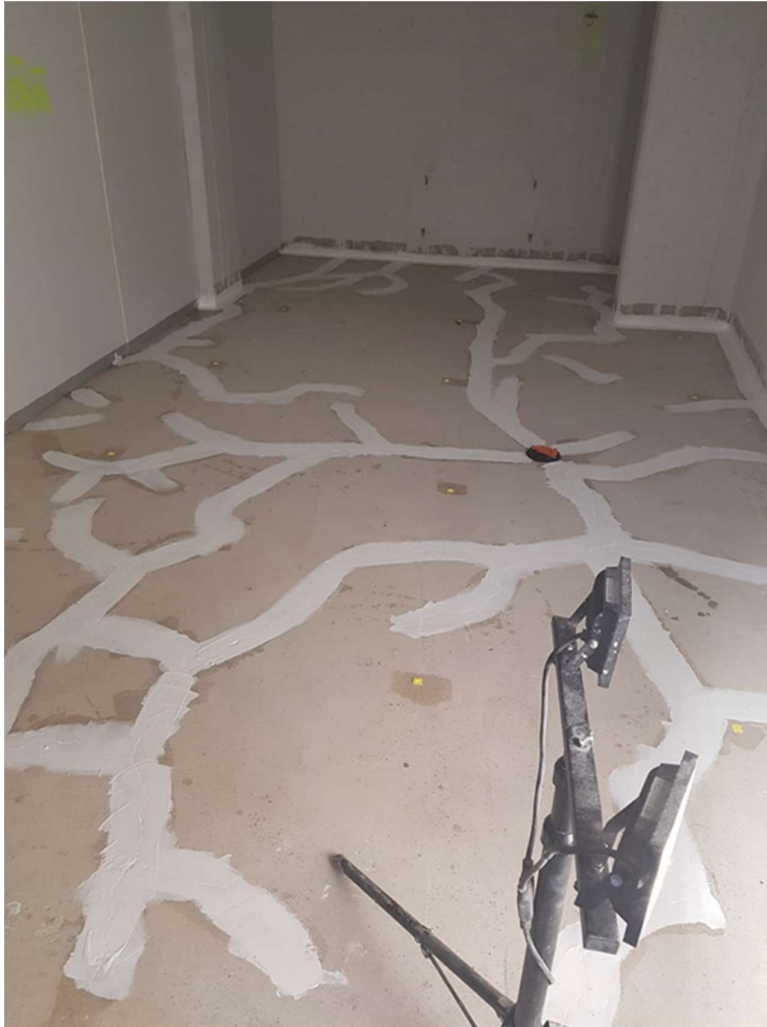
*KUVA 9. Maanvaraisen lattian halkeamien tiivistämistä*

Hajujen mahdollinen kulkeutuminen sisäilmaan maapohjasta on mahdollista pienistäkin halkeamista tai seinän ja lattiaan liittymistä. Kohteessamme jokainen halkeama käsiteltiin tiivistysaineella huolellisesti. Halkeamien tiivistäminen toteutettiin sivelemällä tiivistysaine kahteen kertaan pohjusteen jälkeen, mutta ilman vahvikenauhaa. (Kuva 9.)

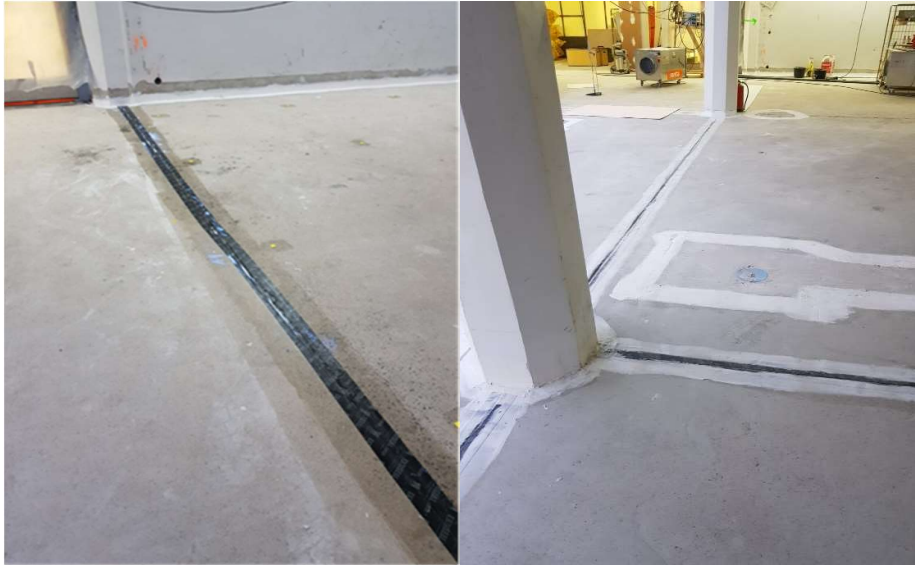
*KUVA 10. Liikuntasauvojen tiivistäminen butyylinauhalla*

Maanvaraisissa lattioissa oli suhteellisen paljon liikuntasauvoja ja näiden tiivistämiseen rakennesuunnittelija oli määrittänyt yksityiskohtaisen rakenneleikkauksen. Jokainen liikuntasauva tiivistettiin butyylinauhalla ja nauhan molemmille sivuille siveltiin tiivistysaine kahteen kertaan. Butyylinauha asennettiin keskeltä nauhaa hieman pussille, jottei se vaurioituisi mahdollisista rakenteiden liikkeistä. (Kuva 10.)
