# **Hämeentien uudistusremontin ongelmat ja haasteet liikenne- käyttötymisen näkökulmasta**

Hämeentie, Helsinki

Ammattikorkeakoulututkinnon opinnäytetyö

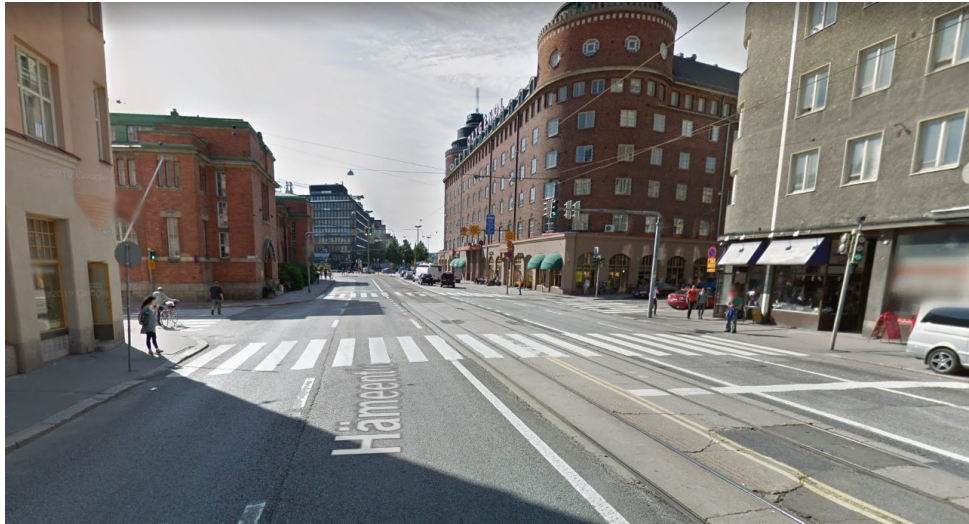
Kuva 2 Pitkät suojatiet aiheuttavat turvattomuutta jalankulkijoille. Tässä jalankulkijan täytyy ylittää yhteensä neljä kaistaa ja raitiotiekiskot. Suojatiellä on valo-ohjaus. (Google Street View 2011)

jalkakäytävän vieressä. Lisäksi jalankulkijoille turvattomuutta aiheuttavat pitkät suojatiet (Kuva 2). Läheskään kaikilla suojateilla ei ole välisaarekkeitä. (Helsingin kaupunki 2013)

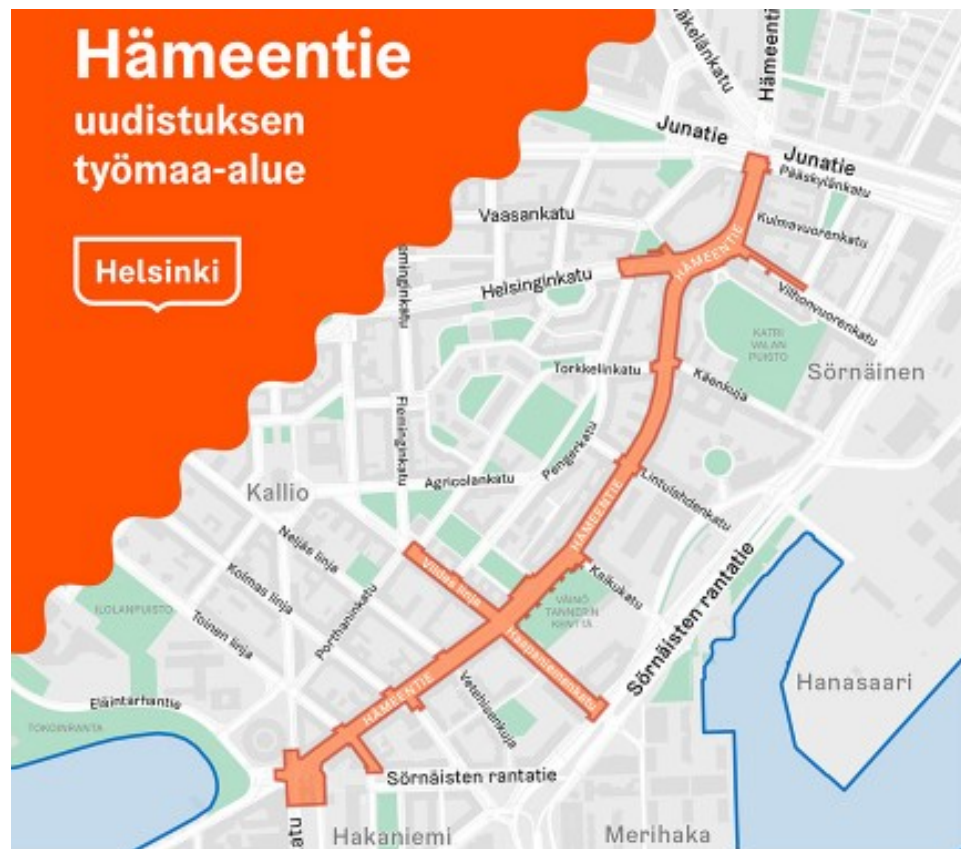
Kuva 3 Havainnekartta remontin vaikutusalueesta. (Helsingin kaupunki 2019)

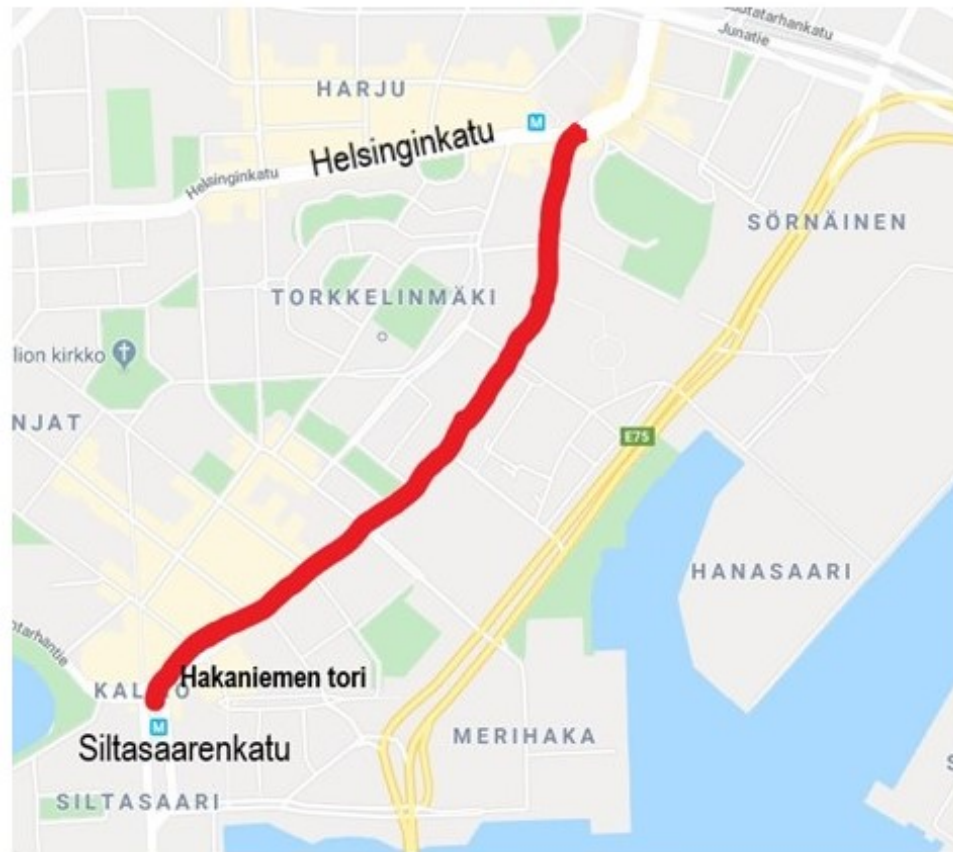
Kuva 4 Tälle osuudelle rakentuvat pyöräkaistat ja autojen läpiajo kielettäin. (Muokattu kohteesta Google Maps 2019)

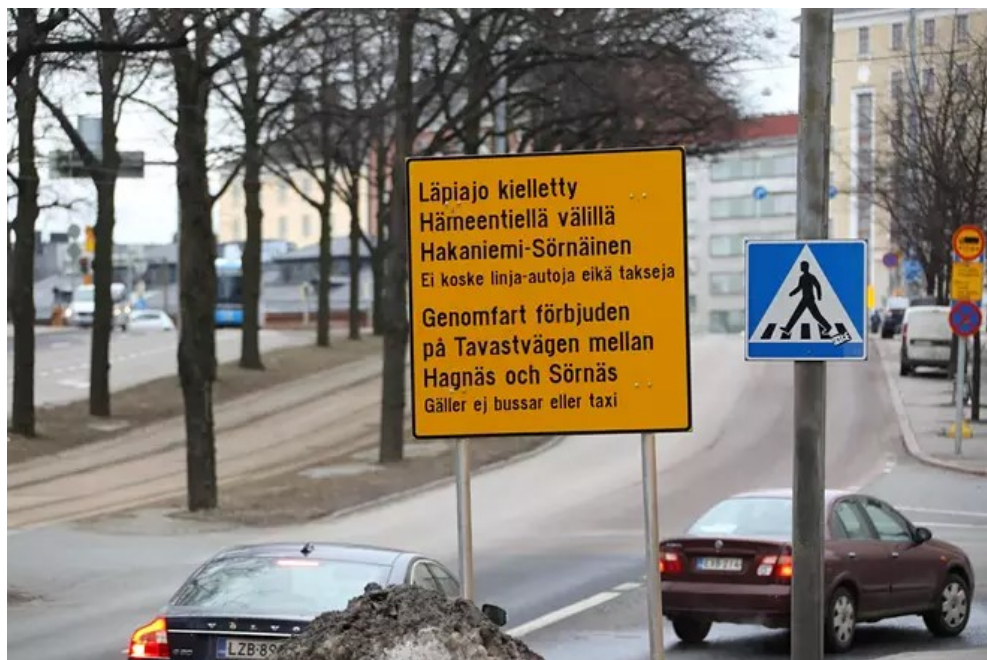
Kuva 8 Infotaulu tieympäristössä. (Ilta-Sanomat 2019)

Ennen kun lähdetään tekemään liikennejärjestelyjä tietyömaalle, aivan ensimmäiseksi on tärkeää tiedottaa mahdollisimman kattavasti tulevista työmaajärjestelyistä. Tällöin muuttuneet järjestelyt eivät tule aivan täydellisenä yllätyksenä autoilijoille ja muille kulkijoille. On tärkeää, että tiedotus hoidetaan usean eri kanavan kautta, jotta tieto saavuttaisi mahdollisimman monta ihmistä. Lisäksi tiellä, reilusti ennen työmaata olisi hyvä olla selkeät infotaulut, jotta ihmiset pystyvät varautumaan tulevaan ja laskemaan jo esimerkiksi ajonopeutta tai sitten jopa muuttamaan reittisuunnitelmaa (Kuva 8). (Liikennevirasto 2017)

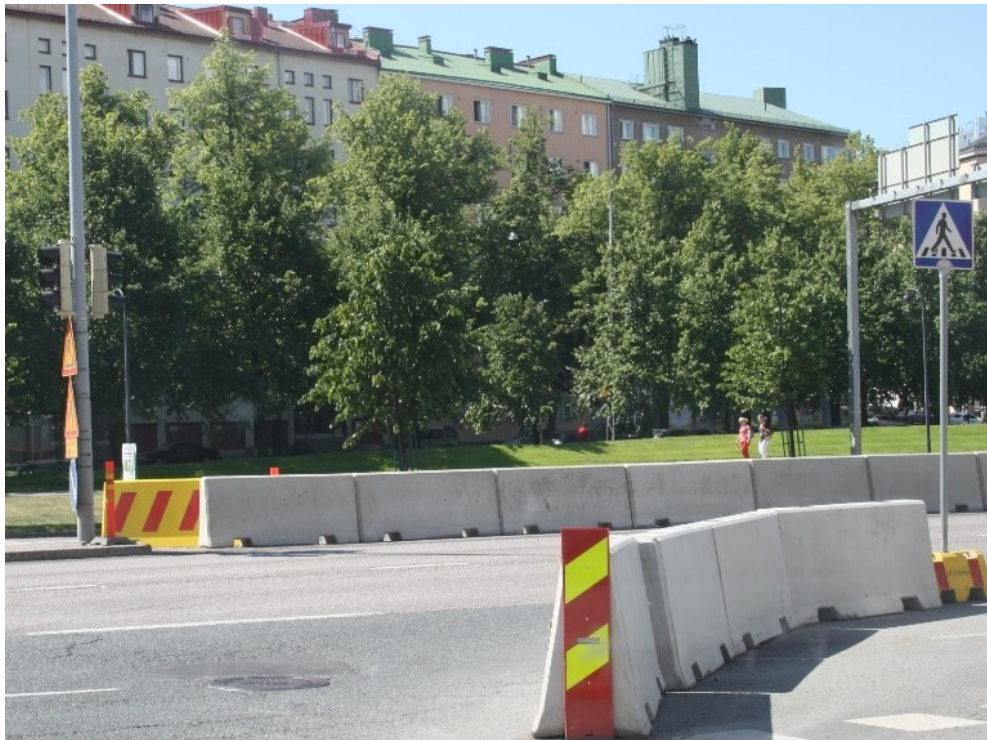
Kuva 9 Esimerkki tietyömaan suojarakenteesta: betonielementti. (Rudus 2019)

suojarakenteista, jotta työntekijät eivät olisi vaarassa. Kuvassa 9 on esimerkki tietyömaalla käytettävästä suojarakenteesta. Alennetut nopeusrajoitukset eivät saisi alkaa liian aikaisin ennen työmaata, sillä jos alennettu nopeusrajoitus jatkuu pitkään ilman merkittäviä muutoksia tieympäristössä, niin silloin rajoitusta noudatetaan heikommin. (Liikennevirasto 2017)

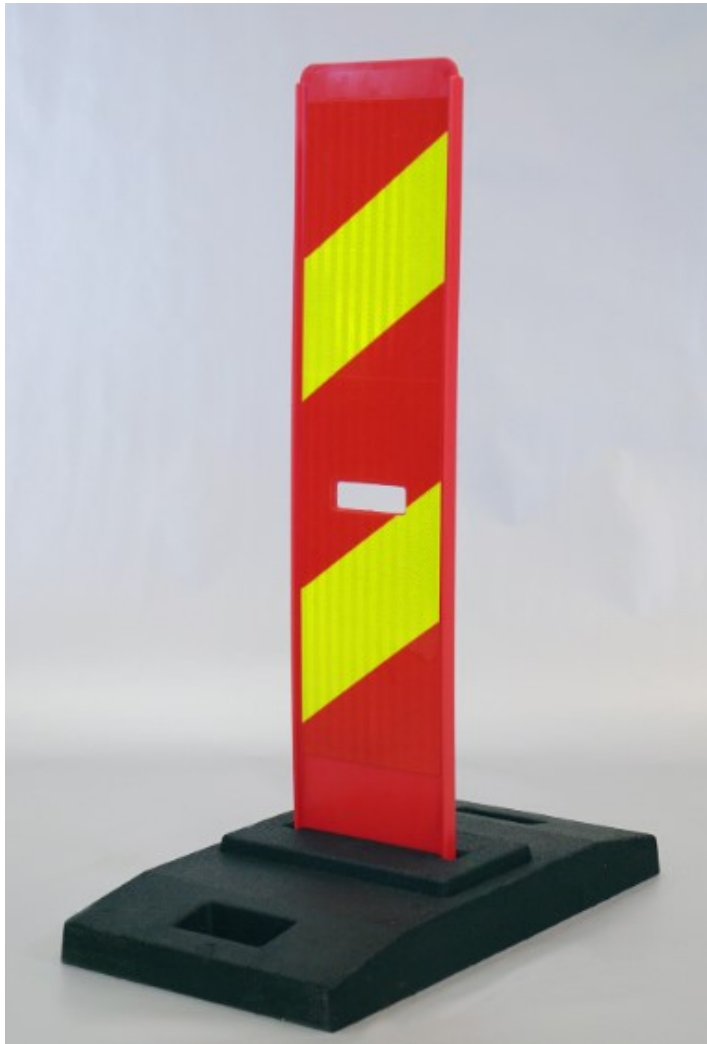
Kuva 11 Litteä sulkupylväs, työmaakielellä "Lamelli". (Trafino 2019)

Tässä luvussa on esitelty muutamia työmailla käytettäviä liikenteenohjauslaitteita ja liikennemerkkejä, jotka ovat tämän työn kannalta oleellisia. Liitteää sulkupylvästä (kuva 11) käytetään esimerkiksi ohjaamaan liikenne oikealle kaistalle työmaalla. Joillain työmailla sulkupylväitä käytetään myös erottamaan liikenne ja työalue toisistaan.

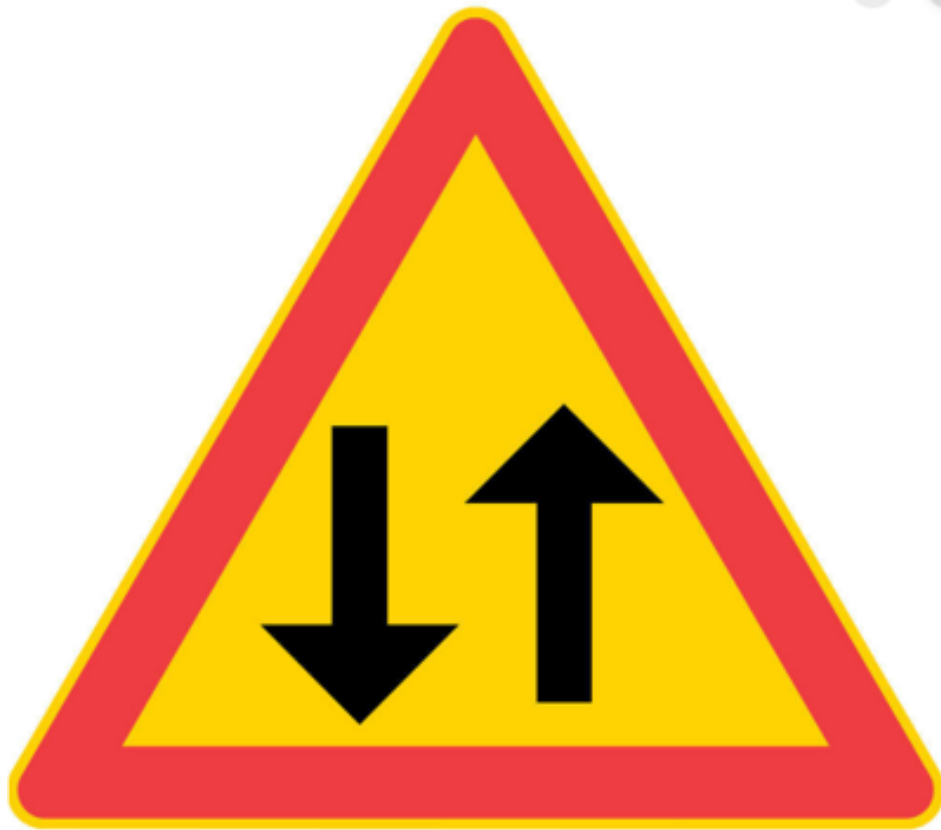
Kuva 12 Liikennemerkki 122 Kaksisuuntainen liikenne. (Turvakilvet 2019)

Liikennemerkki 122 "Kaksisuuntainen liikenne" (kuva 12) puolestaan varoittaa ajoneuvon kuljettajaa vastaantulevasta liikenteestä. Merkkiä käytetään esimerkiksi paikoissa, joissa nelikaistainen tie muuttuu kaksikaistaiseksi tieksi, ja tiellä ei ole keskikoroketta. (Ajokorttikoulu 2012)

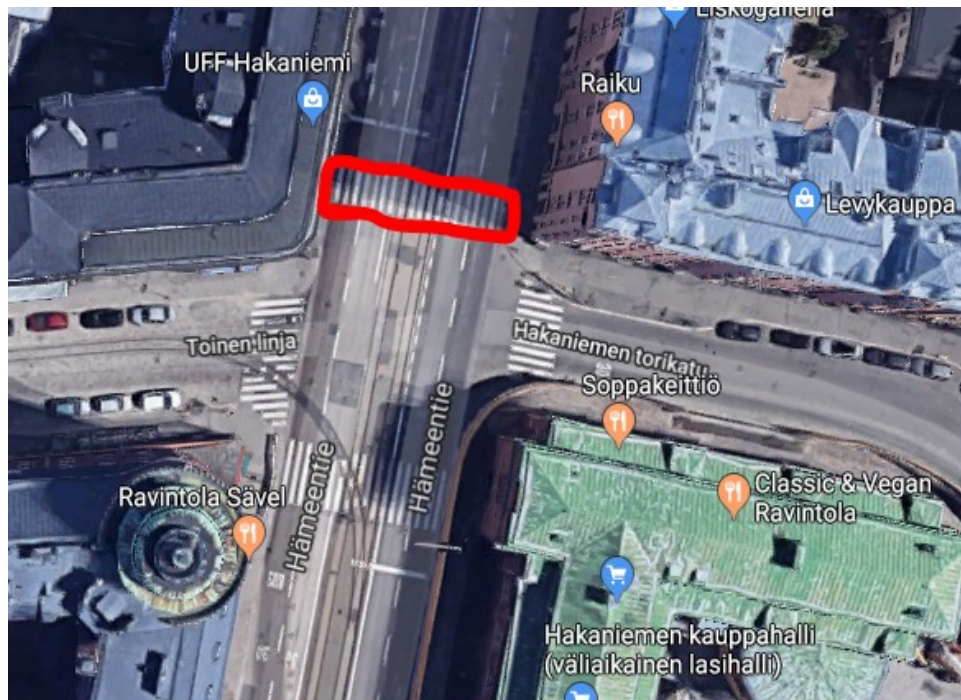
Kuva 13 Vaaralliseksi havaittu paikka Hämeentiellä. (Google Maps 2019)

Kuvassa 13 havainnoidaan vaarallista paikkaa Hämeentiellä. Punaisella ympyröidyssä kohdassa ei ole enää suojatietä, se on poistettu remontin ajaksi. Myös suojatie merkinnät on poistettu kyseisestä kohdasta asianmukaisesti. Tästä kyseisestä kohdasta tien ylitti useampi ihminen eteensä katso-matta. Destian kuorma-auto oli kaiken lisäksi näköesteenä kyseisessä kohdassa työmaa-alueen vieressä. Kuorma-auton takaa tultiin siis täysin sokkona keskelle tietä.

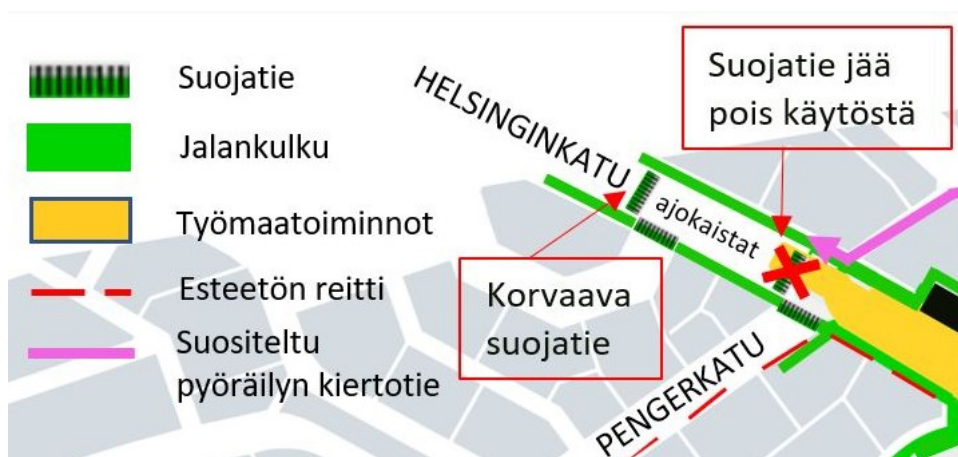
Kuva 14 Havainnekuva Helsinginkadun liikennejärjestelyistä. (Destia 2019)

Toinen todellinen vaaranpaikka sijaitsee Helsinginkadulla, Pengerkadun risteyksessä. Helsinginkadun ja Pengerkadun risteyksessä ongelmana ovat jalankulkijat, jotka ylittävät tien ajoradalla kävellessä, vaikka käytävissä oleva suojatie ei ole kaukana (kuva 14). Kun kyseisessä risteyksessä tehtiin työalueen laajennusta ja liikennejärjestelyjä muutettiin, ihmiset kävelivät vaarallisesti työalueelle ja ajoradalle kiinnittämättä huomiota ympäristöönsä. Työntekijät ohjasivat ihmisiä pois työalueelta, mutta kävelijöiden suuresta määrästä sekä ihmisten välinpitämättömästä suhtautumisesta liikenteenohjaajien sanallisia ohjeistuksia kohtaan, tehtävä muodostui haasteelliseksi. Kun liikennejärjestelyt oli saatu valmiiksi ja suojatien paikka merkitty selkeästi havaittiin edelleen jalankulkijoiden kävelevän pitkin ajorataa tien toiselle puolelle Pengerkatua kohti (ja toisinpäin) työmaa-aitojen vierestä. Jalankulkijoiden työmaan henkilöstölle osoittamien kommenttien perusteella voitiin lisäksi todeta, että kaikki jalankulkijat eivät edes ymmärtäneet kävelevänsä autoille tarkoitetulla ajoradalla.

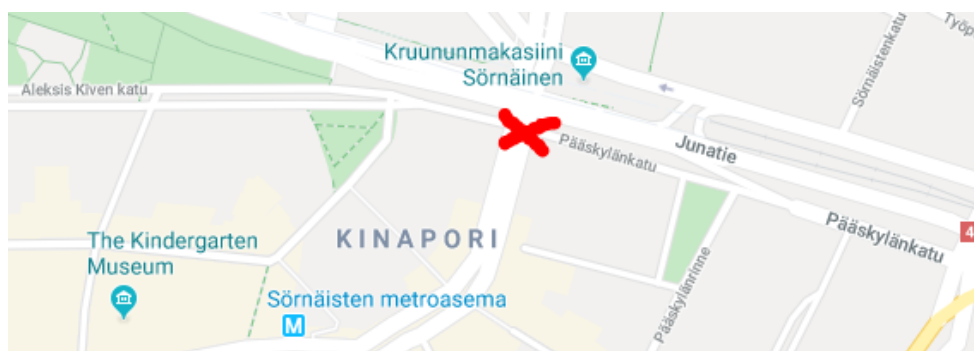
Kuva 15 Ongelmakohta: Aleksis Kiven kadun ja Pääskylänkadun risteys. (Google Maps 2019)

Aleksis Kiven kadun ja Pääskylänkadun risteys otettiin työalueeksi kesällä (kuva 15). Tämän vuoksi risteyksessä kiellettiin vasemmalle kääntyminen Aleksis Kiven kadulta ja Pääskylänkadulta Hämeentielle. Lisäksi Aleksis Kiven kadulta ei saa ajaa enää Hämeentien yli Pääskylänkadulle ja toisinpäin. Ainoastaan oikealle kääntyminen Hämeentielle on sallittu. Risteykseen jätettiin tilaa suojatielle, jotta jalankulkijat ja pyöräilijät pääsevät ylittämään tien turvallisesti. Muutoin työalue on rajattu raskailta betoniainoilla. Tiedotuksesta ja liikennemerkeistä huolimatta ihmiset ajoivat risteykseen ja vasta risteykseen saavuttuaan alkoivat ihmetellä muuttuneita järjestelyjä hämmentyneinä. Risteyksessä todistettiin vastaantulijoiden kaistaa pitkin ajamista, u-käännösten tekoa liikennevaloissa ja kaikista vaarallisinta

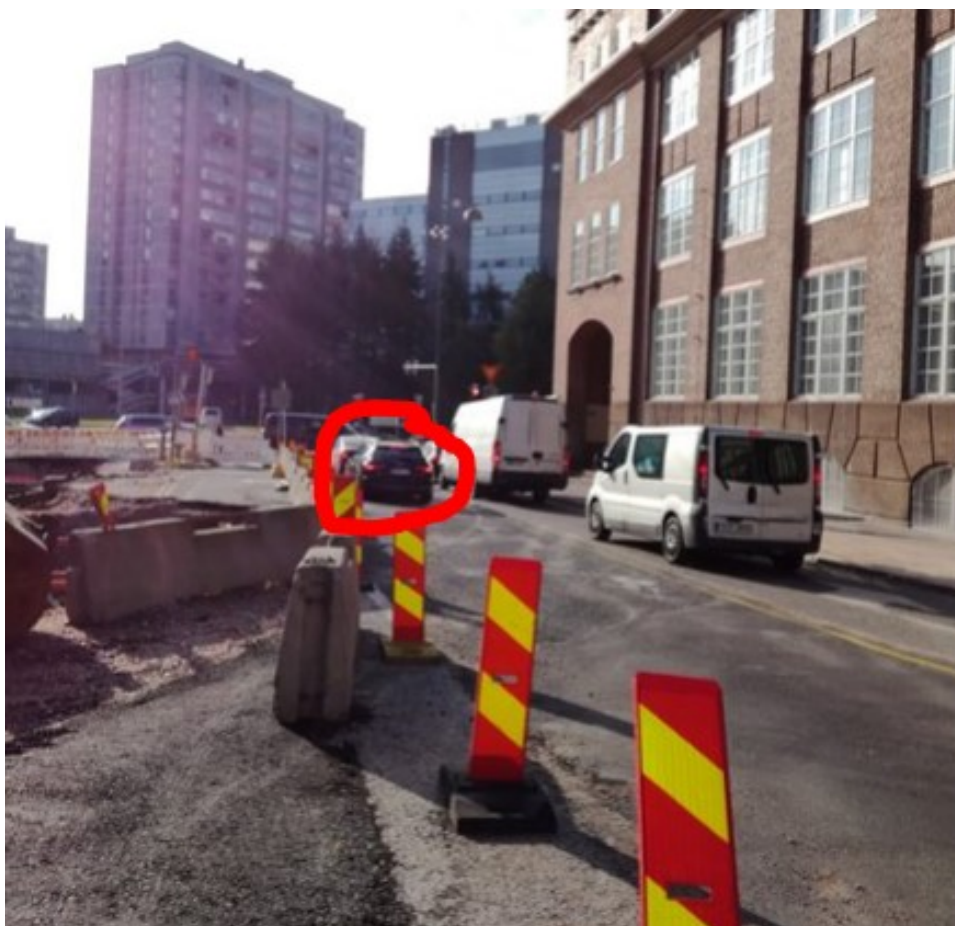
Kuva 16 Risteys, jossa autoilijat ryhmittyvät vastaantulijoiden kaistalle. Ku-  
vassa punaisella ympyröidyt autot ovat väärällä kaistalla. (Oras)

Haapaniemenkadulla on remontin ajan yksi ajokaista suuntaansa. Kaistat on eroteltu toisistaan keltaisella sulkuviivalla ja vanhat tiemerkinnot on peitetty peittomaalilla. Lisäksi Haapaniemenkadulle on asennettu liikenne-merkki 122: kaksisuuntainen liikenne (kuva 12). Liikennemerkeistä ja kaistamaalauksista huolimatta Haapaniemenkadun ja Sörnäisten rantatien risteyksessä on nähty useasti tilanne, jossa autoilijat luulevat tietä kaksikaistaiseksi ja ryhmittyvät liikennevaloissa vastaantulijoiden kaistalle. Huomattuaan asian, autoilijat alkavat peruuttelemaan ja joissain tapauksissa jatkavat matkaansa tynesti vastaantulijoiden kaistalta eteenpäin valojen vaihduttua vihreiksi. Kuva 16 havainnollistaa ongelman.

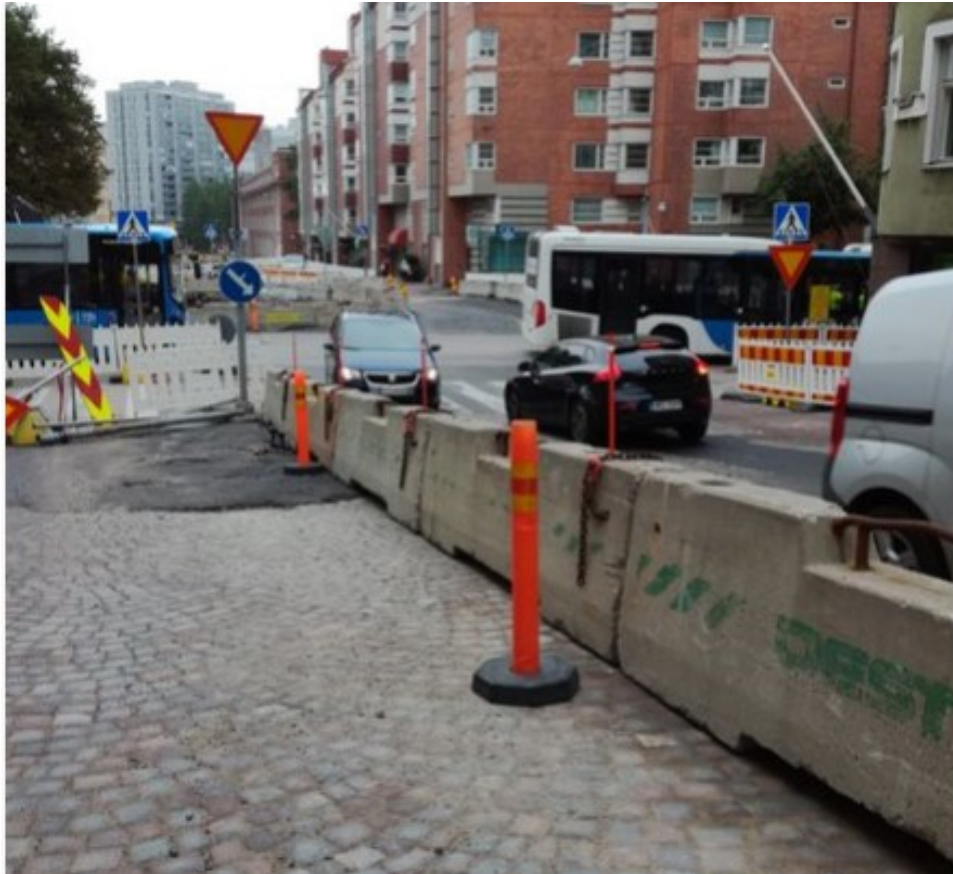
Kuva 17 Viidennen linjan ja Hämeentien risteys; musta Volvo on ryhmittynyt keskelle risteystä ja vastaantuleva auto joutuu odottamaan, että Volvo väistäisi. (Oras)

Sörnäisten rantatien ja Haapaniemenkadun risteys ei ole ainoa paikka, jossa ongelmana on ollut vastaantulijoiden kaistaa pitkin ajaminen tai vastaantulijoiden kaistalle ryhmittyminen. Viidennellä linjalla otettiin melko iso alue työalueeksi, jolloin autoilijoille otettiin lisää tilaa jalka- ja pyörätien puolelta. Autoilijoille ja kevyelle liikenteelle tarkoitettut alueet erotettiin toisistaan työmaa-aidoilla ja Viidennelle linjalle asennettiin liikennemerkki 122, kaksisuuntainen liikenne (kuva 12). Viidennen linjan ja Hämeentien risteyksessä autoilijat ryhmittyivät keskelle risteystä, jolloin vastaantuleva liikenne ei päässyt jatkamaan matkaansa Viidennelle linjalle (Kuva 17).

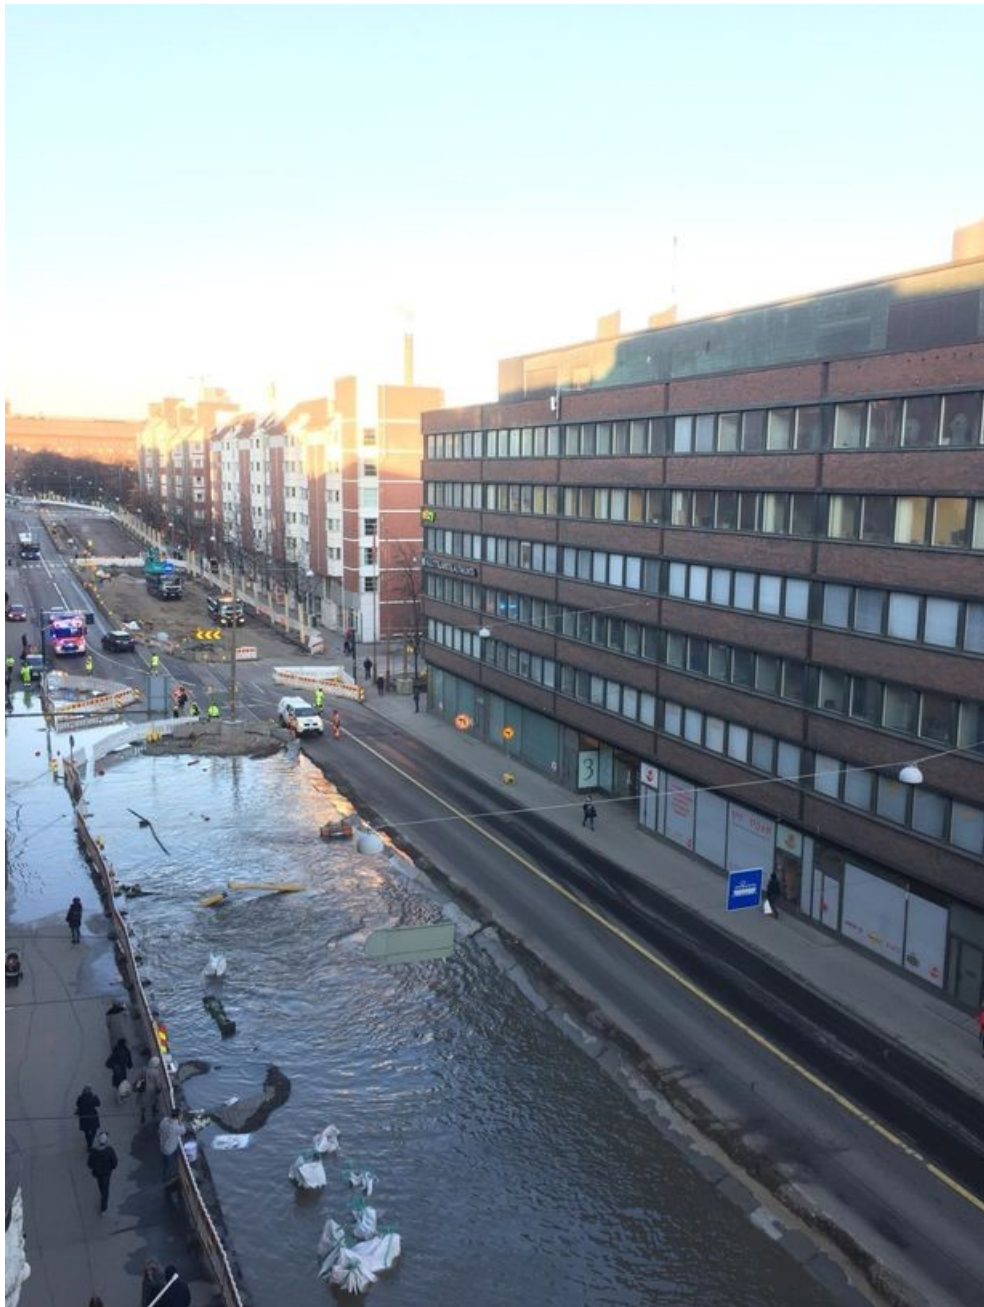
Kuva 18 Vesivahinko Hämeentiellä 2.4.2019 Hakaniemen kohdalla. (Ilta-lehti 2019)

Yksi merkittävimpiä ongelmia remontin aikana on ollut useat vesivahingot. Hämeentien vesijohtot ovat peräisin 1800-luvulta, ja niiden sijaintitiedot eivät ole tarkkoja. Kun maata on kaivettu johtojen päältä, on kaivinkone osunut vesijohtoihin rikkoen ne. Vesivahinkojen vuoksi liikenne on jouduttu katkaisemaan Hämeentiellä ja useat kiinteistöt ovat kärsineet

vesivahingoista (Kuva 18). Remontin aikana on ollut lisäksi yksi kaasuputkesta johtunut tulipalo.
