RAKENNUSTEN TIIVIYSMITTAUKSET SUOMESSA,
RUOTSISSA JA NORJASSA

Vesa-Pekka Silvola
Opinnäytetyö
27.4.2011
Rakennustekniikan koulutusohjelma
Oulun seudun ammattikorkeakoulu

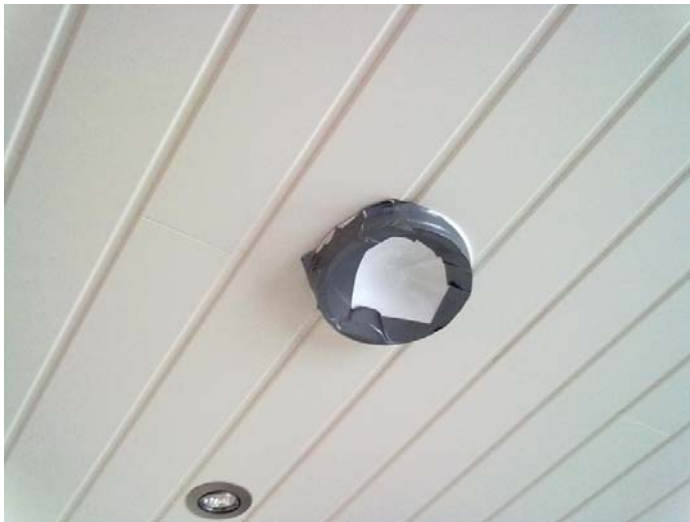
KUVA 1. Ilmanvaihtoventtiili teipattuna

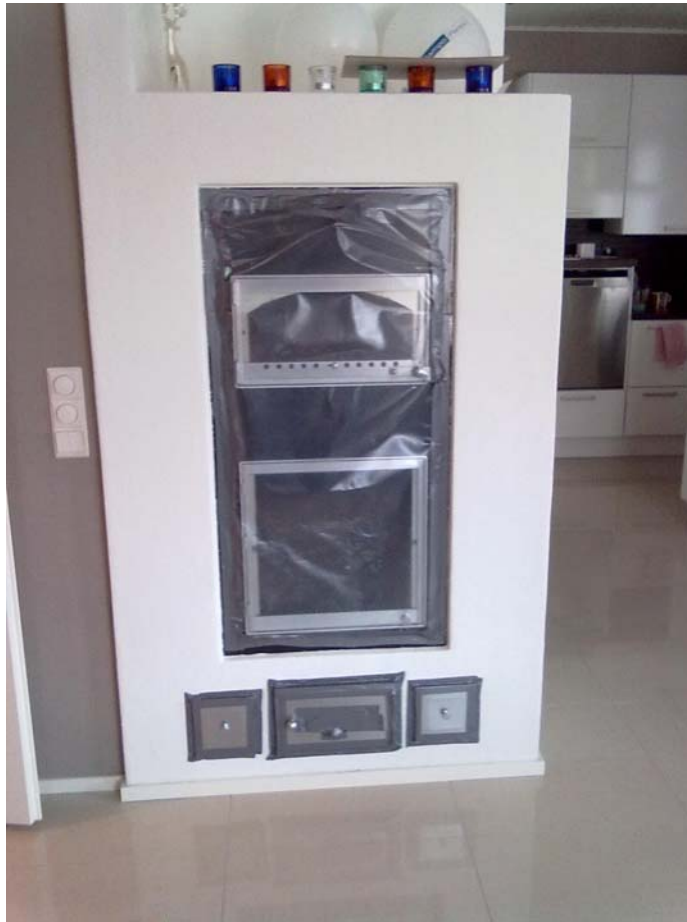
KUVA 2. Tulisija muovitettuna

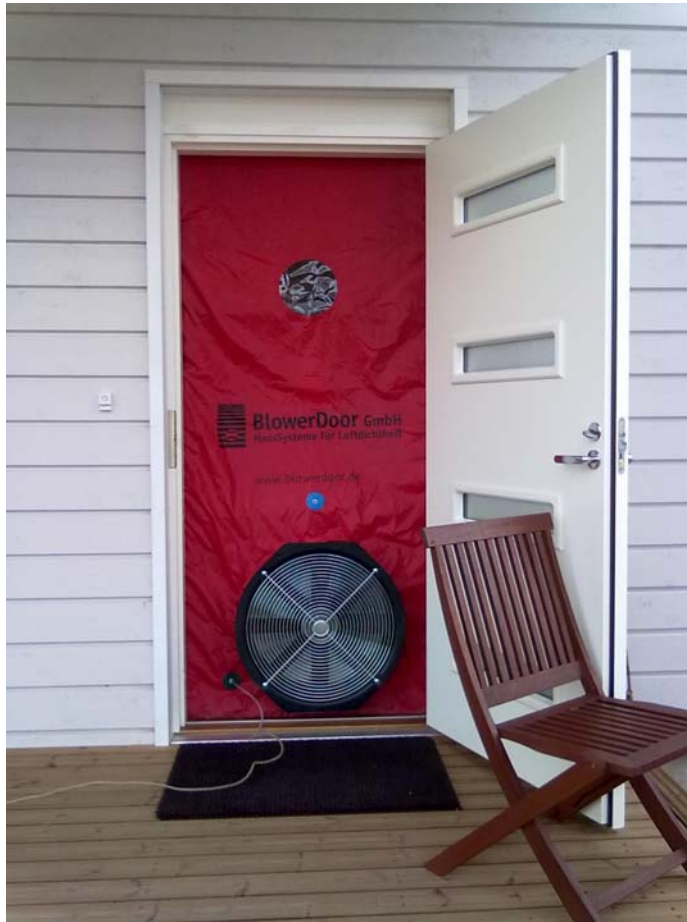
KUVA 3. Puhallin asennettuna ulko-oveen

Painekoelaitteiston puhallin asennetaan pientalossa alimpaan kerrokseen, yleensä pääsisäänkäynnin oveen (kuva 3), mutta se voidaan tarvittaessa asentaa myös ikkuna- tai tuuletusaukkoon. (SFS-EN 13829. 2000.) Kerrosta-
lossa, koko porta-
an mittauksessa, puhallin asennetaan keskikerrokseen esimerkiksi parvekeoveen, lähelle porta-
an sisäkorkeuden puoliväliä. Paine-
ero rakennusvaipan yli voidaan siten mitata yhdellä puhallinlaitteiston yhtey-
dessä olevalla paine-eromittarilla. Mittauksen aikana on kuitenkin suositelta-
vaa mitata paine-eroa myös rakennuksen ylimmässä ja alimmassa kerrok-
sessa. Paine-eroa on hyvä ylläpitää hetken aikaa ennen varsinaista
mittausta, jotta paine-ero pääsee muodostumaan tasaisesti koko rakennuk-
seen. (RT 80-10974. 2009.)

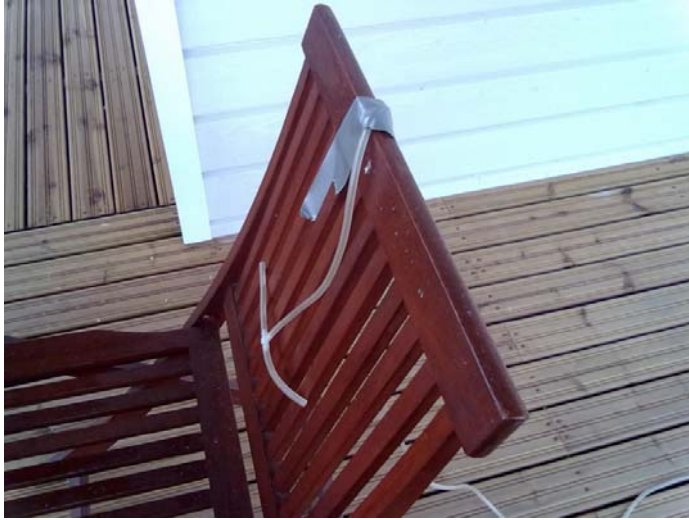
KUVA 4. Manometrin yhdysputken päässä oleva t-putki

Puhallinta asennettaessa tulee varmistaa sen tiivis kiinnitys karmeihin. Paine-eroa mittaavat manometrit asetetaan rakennuksen sisälle sekä ulkopuolelle. Manometrin yhdysputki ei saa olla kokonaan vaakatasossa eikä se saa altistua suurille lämpötilaeroille (esimerkiksi auringonvalo ulkona) tai tuulelle. Yhdysputken päähän on hyvä asettaa joko t-putki tai rei'itetty laatikko, jottei mittaustulos vääristyisi mahdollisen ylipaineen vaikutuksesta (kuva 4). (SFS-EN 13829. 2000.)

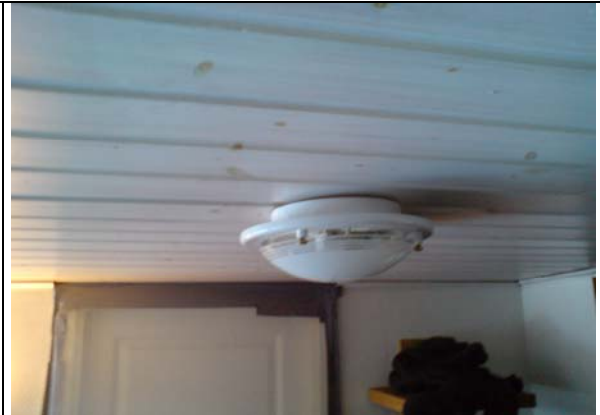
Nro 2.

Mittauspisteen lämpötila	9.2 °C
Mittausalue maks. lämpötila	22.7 °C
Mittausalue min. lämpötila	9.2 °C

Sisäilman suhteellinen kosteus	-
Paine-ero rakenteen yli (negatiivinen = alipaine sisällä)	-50 Pa
Sisäilman lämpötila (Ilman lämpötila lämpökuvasta)	23.0 °C

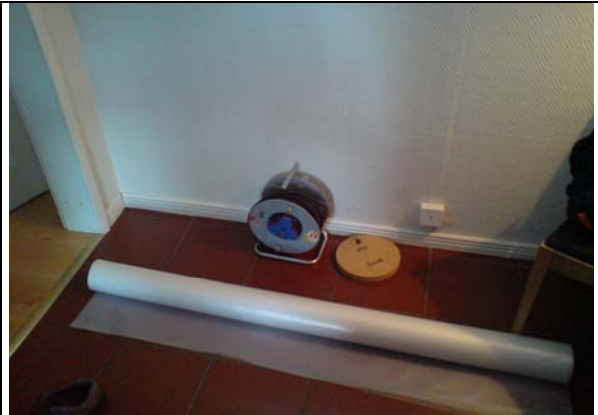
Nro 3.

Mittauspisteen lämpötila	9.1 °C
Mittausalue maks. lämpötila	37.4 °C
Mittausalue min. lämpötila	9.1 °C

Sisäilman suhteellinen kosteus	-
Paine-ero rakenteen yli (negatiivinen = alipaine sisällä)	-50 Pa
Sisäilman lämpötila (Ilman lämpötila lämpökuvasta)	23.0 °C

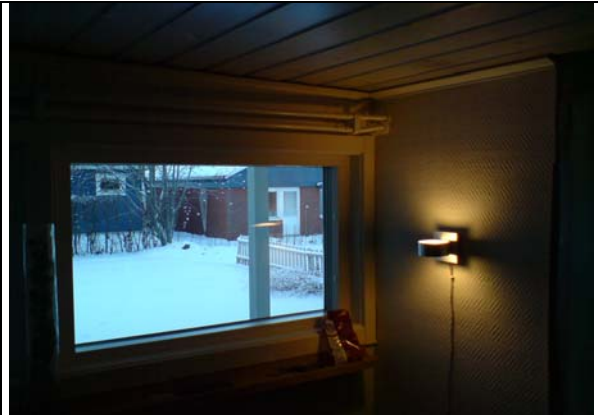
Nro 4.

Mittauspisteen lämpötila	6.0 °C
Mittausalue maks. lämpötila	26.5 °C
Mittausalue min. lämpötila	6.0 °C

Sisäilman suhteellinen kosteus	-
Paine-ero rakenteen yli (negatiivinen = alipaine sisällä)	-50 Pa
Sisäilman lämpötila (Ilman lämpötila lämpökuvasta)	23.0 °C

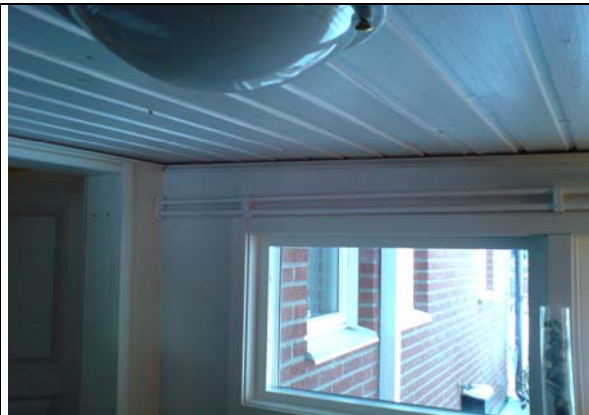
Nro 5.

Mittauspisteen lämpötila	-3.2 °C
Mittausalue maks. lämpötila	26.1 °C
Mittausalue min. lämpötila	-3.2 °C

Sisäilman suhteellinen kosteus	-
Paine-ero rakenteen yli (negatiivinen = alipaine sisällä)	-50 Pa
Sisäilman lämpötila (Ilman lämpötila lämpökuvasta)	23.0 °C

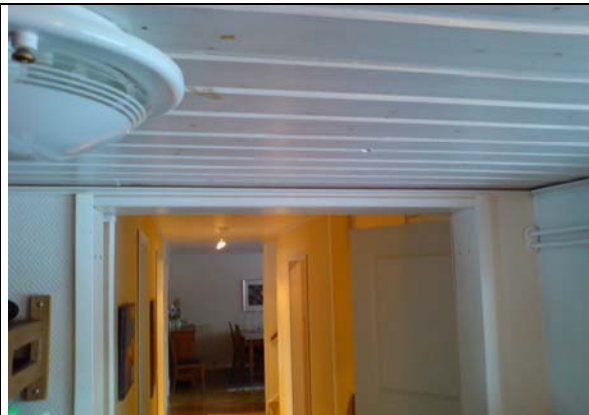
Nro 6.

Mittauspisteen lämpötila	-1.0 °C
Mittausalue maks. lämpötila	23.6 °C
Mittausalue min. lämpötila	-1.0 °C

Sisäilman suhteellinen kosteus	-
Paine-ero rakenteen yli (negatiivinen = alipaine sisällä)	-50 Pa
Sisäilman lämpötila (Ilman lämpötila lämpökuvasta)	23.0 °C

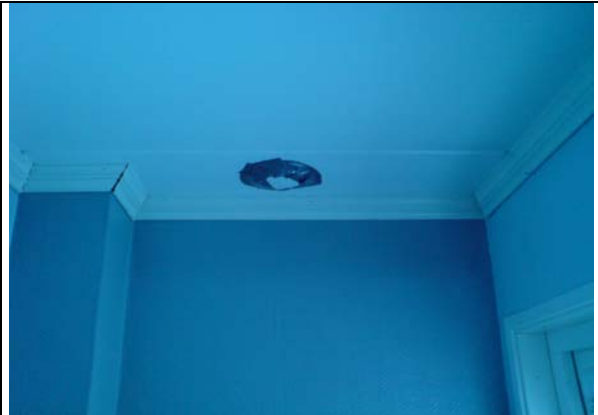
Nro 7.

Mittauspisteen lämpötila	-2.8 °C
Mittausalue maks. lämpötila	22.3 °C
Mittausalue min. lämpötila	-2.8 °C

Sisäilman suhteellinen kosteus	-
Paine-ero rakenteen yli (negatiivinen = alipaine sisällä)	-50 Pa
Sisäilman lämpötila (Ilman lämpötila lämpökuvasta)	23.0 °C

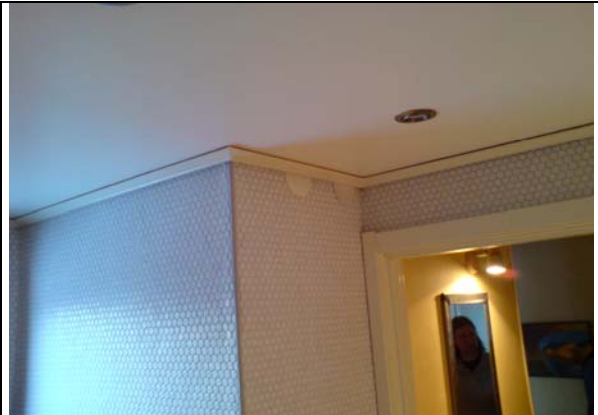
Nro 9.

Mittauspisteen lämpötila	-2.4 °C
Mittausalue maks. lämpötila	23.9 °C
Mittausalue min. lämpötila	-2.4 °C

Sisäilman suhteellinen kosteus	-
Paine-ero rakenteen yli (negatiivinen = alipaine sisällä)	-50 Pa
Sisäilman lämpötila (Ilman lämpötila lämpökuvasta)	23.0 °C

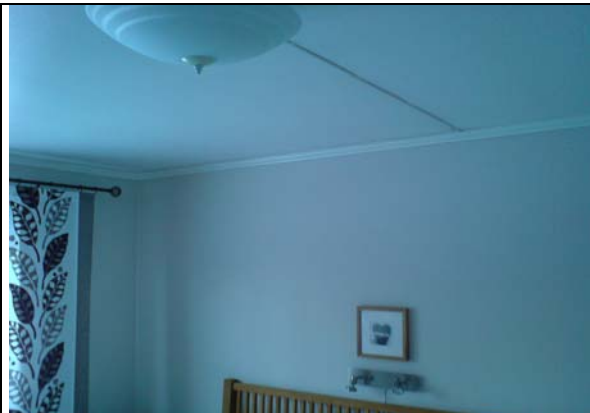
Nro 13.

Mittauspisteen lämpötila	4.7 °C
Mittausalue maks. lämpötila	21.8 °C
Mittausalue min. lämpötila	4.7 °C

Sisäilman suhteellinen kosteus	-
Paine-ero rakenteen yli (negatiivinen = alipaine sisällä)	-50 Pa
Sisäilman lämpötila (Ilman lämpötila lämpökuvasta)	23.0 °C

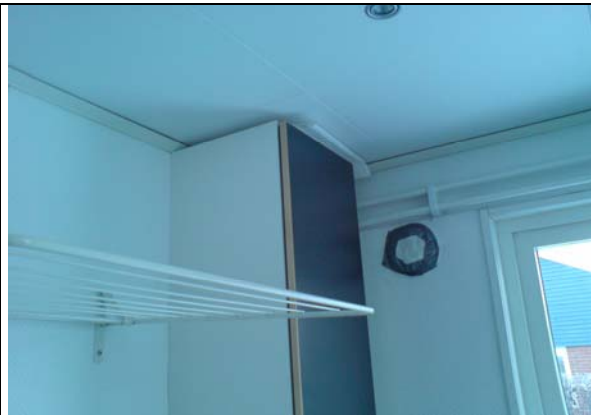
Nro 17.

Mittauspisteen lämpötila	-5.9 °C	Emissiivisyys (Lämpökuvasta)	0.95
Mittausalue maks. lämpötila	52.1 °C	Heijastuva lämpötila (LHei lämpökuvasta)	23.0 °C
Mittausalue min. lämpötila	-5.9 °C	Etäisyys (Lämpökuvasta)	2.5 m
		Kameratyyppi	ThermaCAM P660 West
		Kameran sarjanumero	404000579

Sisäilman suhteellinen kosteus	-
Paine-ero rakenteen yli (negatiivinen = alipaine sisällä)	-50 Pa
Sisäilman lämpötila (Ilman lämpötila lämpökuvasta)	23.0 °C

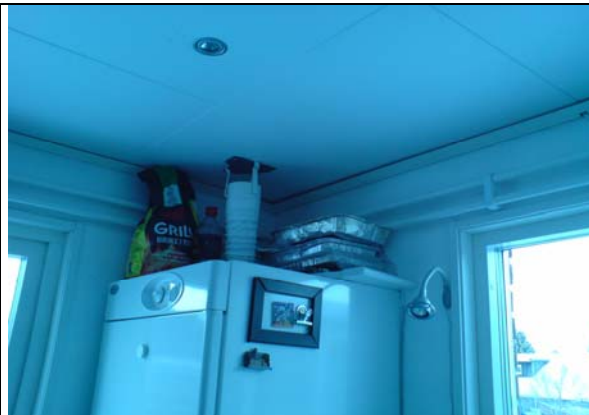
Nro 18.

Mittauspisteen lämpötila	-9.0 °C	Emissiivisyys (Lämpökuvasta)	0.95
Mittausalue maks. lämpötila	52.7 °C	Heijastuva lämpötila (LHei lämpökuvasta)	23.0 °C
Mittausalue min. lämpötila	-9.0 °C	Etäisyys (Lämpökuvasta)	2.5 m
		Kameratyyppi	ThermaCAM P660 West
		Kameran sarjanumero	404000579

Sisäilman suhteellinen kosteus	-
Paine-ero rakenteen yli (negatiivinen = alipaine sisällä)	-50 Pa
Sisäilman lämpötila (Ilman lämpötila lämpökuvasta)	23.0 °C

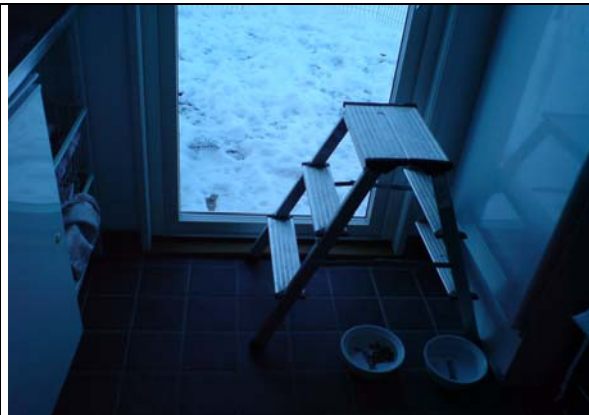
Nro 19.

Mittauspisteen lämpötila	-3.4 °C
Mittausalue maks. lämpötila	23.4 °C
Mittausalue min. lämpötila	-3.4 °C

Sisäilman suhteellinen kosteus	-
Paine-ero rakenteen yli (negatiivinen = alipaine sisällä)	-50 Pa
Sisäilman lämpötila (Ilman lämpötila lämpökuvasta)	23.0 °C

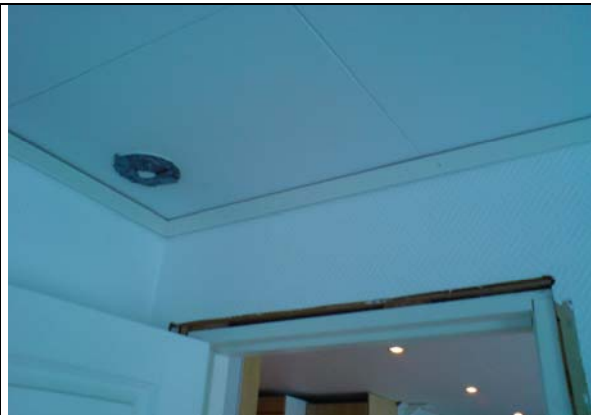
Nro 20.

Mittauspisteen lämpötila	-10.3 °C
Mittausalue maks. lämpötila	20.9 °C
Mittausalue min. lämpötila	-10.3 °C

Sisäilman suhteellinen kosteus	-
Paine-ero rakenteen yli (negatiivinen = alipaine sisällä)	-50 Pa
Sisäilman lämpötila (Ilman lämpötila lämpökuvasta)	23.0 °C

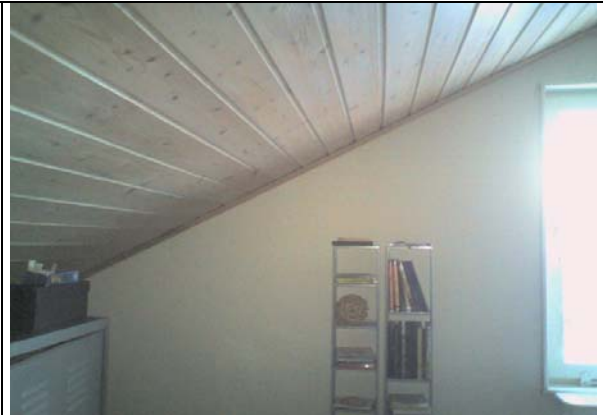
Nro 21.

Mittauspisteen lämpötila	14.9 °C
Mittausalue maks. lämpötila	23.5 °C
Mittausalue min. lämpötila	14.9 °C

Sisäilman suhteellinen kosteus	-
Paine-ero rakenteen yli (negatiivinen = alipaine sisällä)	-50 Pa
Sisäilman lämpötila (Ilman lämpötila lämpökuvasta)	23.0 °C

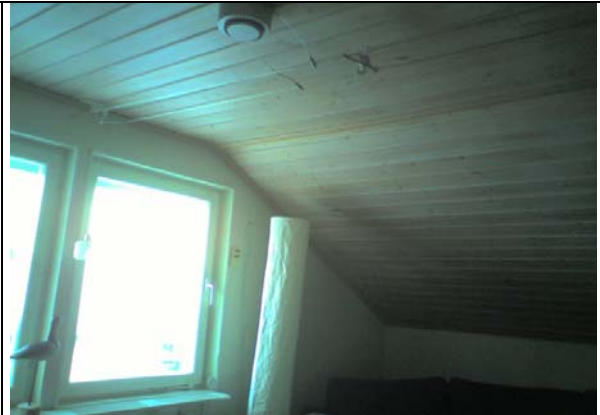
Nro 22.

Mittauspisteen lämpötila	2.8 °C
Mittausalue maks. lämpötila	22.9 °C
Mittausalue min. lämpötila	2.8 °C

Sisäilman suhteellinen kosteus	-
Paine-ero rakenteen yli (negatiivinen = alipaine sisällä)	-50 Pa
Sisäilman lämpötila (Ilman lämpötila lämpökuvasta)	23.0 °C

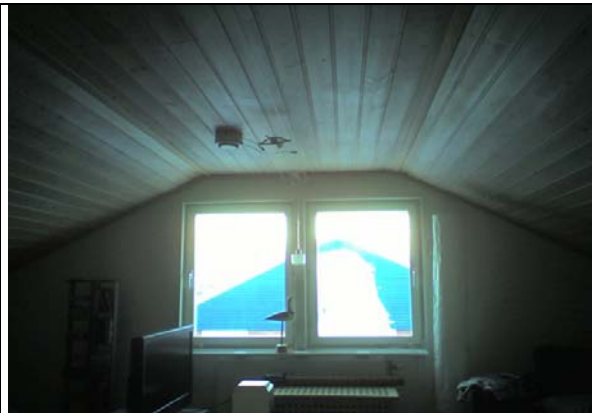
Nro 23.

Mittauspisteen lämpötila	2.4 °C
Mittausalue maks. lämpötila	23.1 °C
Mittausalue min. lämpötila	2.4 °C

Sisäilman suhteellinen kosteus	-
Paine-ero rakenteen yli (negatiivinen = alipaine sisällä)	-50 Pa
Sisäilman lämpötila (Ilman lämpötila lämpökuvasta)	23.0 °C

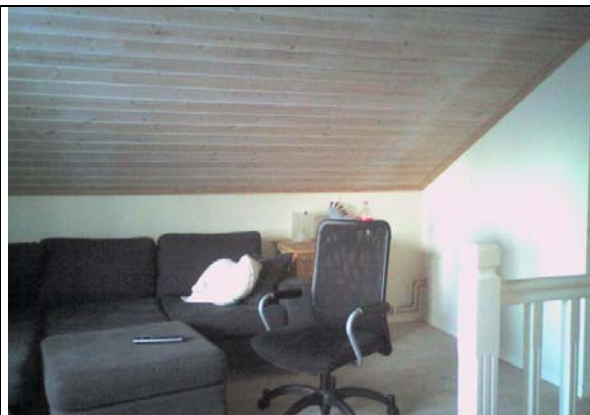
Nro 24.

Mittauspisteen lämpötila	8.8 °C
Mittausalue maks. lämpötila	25.6 °C
Mittausalue min. lämpötila	8.8 °C

Sisäilman suhteellinen kosteus	-
Paine-ero rakenteen yli (negatiivinen = alipaine sisällä)	-50 Pa
Sisäilman lämpötila (Ilman lämpötila lämpökuvasta)	23.0 °C

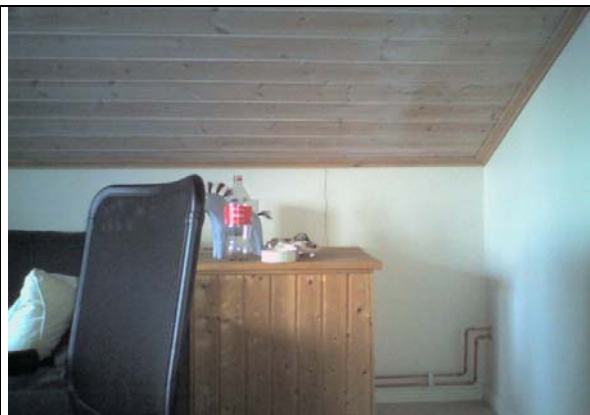
Nro 25.

Mittauspisteen lämpötila	5.5 °C	Emissiivisyys (Lämpökuvasta)	0.95
Mittausalue maks. lämpötila	23.9 °C	Heijastuva lämpötila (LHei lämpökuvasta)	23.0 °C
Mittausalue min. lämpötila	5.5 °C	Etäisyys (Lämpökuvasta)	3.0 m
		Kameratyyppi	FLIR B400_ Western
		Kameran sarjanumero	402001921

Seinän ja yläpohjan liitoksessa vuotoa. Vuoto johtuu mahdollisesti seinässä olevasta halkeamasta.

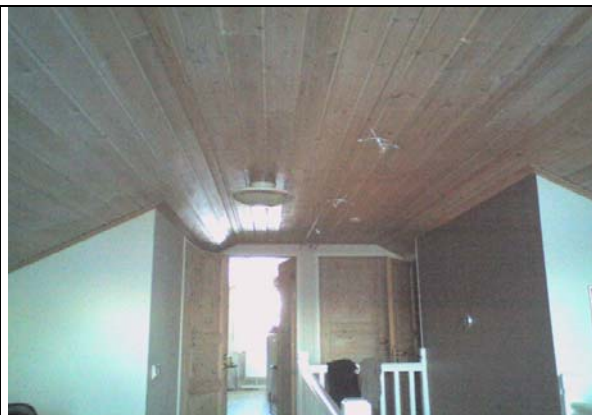
Nro 26.

Mittauspisteen lämpötila	13.6 °C
Mittausalue maks. lämpötila	25.7 °C
Mittausalue min. lämpötila	13.6 °C

Sisäilman suhteellinen kosteus	-
Paine-ero rakenteen yli (negatiivinen = alipaine sisällä)	-50 Pa
Sisäilman lämpötila (Ilman lämpötila lämpökuvasta)	23.0 °C

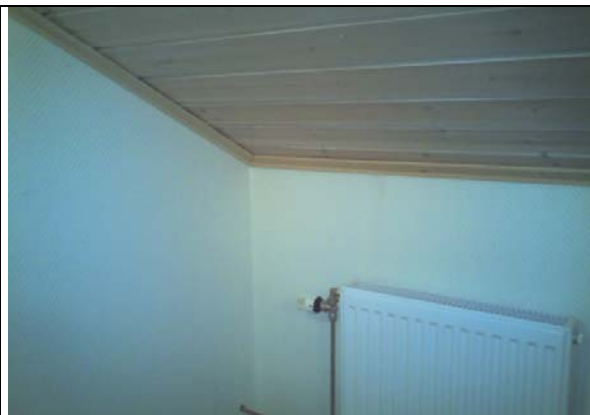
Nro 27.

Mittauspisteen lämpötila	10.5 °C
Mittausalue maks. lämpötila	29.4 °C
Mittausalue min. lämpötila	10.5 °C

Sisäilman suhteellinen kosteus	-
Paine-ero rakenteen yli (negatiivinen = alipaine sisällä)	-50 Pa
Sisäilman lämpötila (Ilman lämpötila lämpökuvasta)	23.0 °C

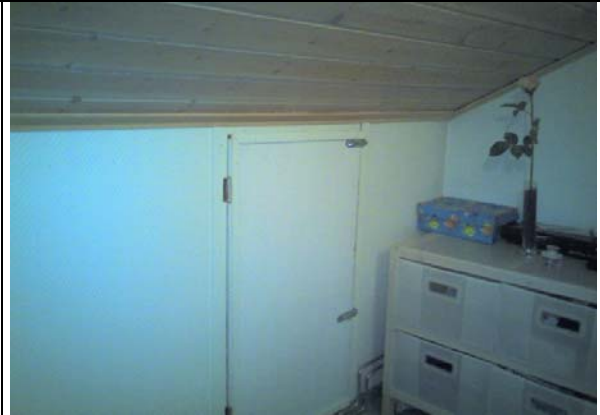
Nro 28.

Mittauspisteen lämpötila	-4.4 °C
Mittausalue maks. lämpötila	20.9 °C
Mittausalue min. lämpötila	-4.4 °C

Sisäilman suhteellinen kosteus	-
Paine-ero rakenteen yli (negatiivinen = alipaine sisällä)	-50 Pa
Sisäilman lämpötila (Ilman lämpötila lämpökuvasta)	23.0 °C

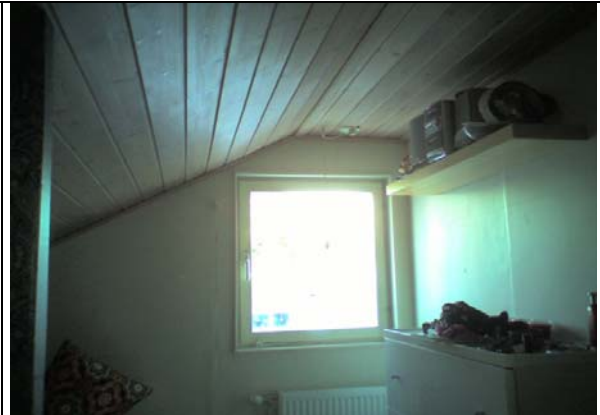
Nro 29.

Mittauspisteen lämpötila	6.6 °C
Mittausalue maks. lämpötila	22.7 °C
Mittausalue min. lämpötila	6.6 °C

Sisäilman suhteellinen kosteus	-
Paine-ero rakenteen yli (negatiivinen = alipaine sisällä)	-50 Pa
Sisäilman lämpötila (Ilman lämpötila lämpökuvasta)	23.0 °C

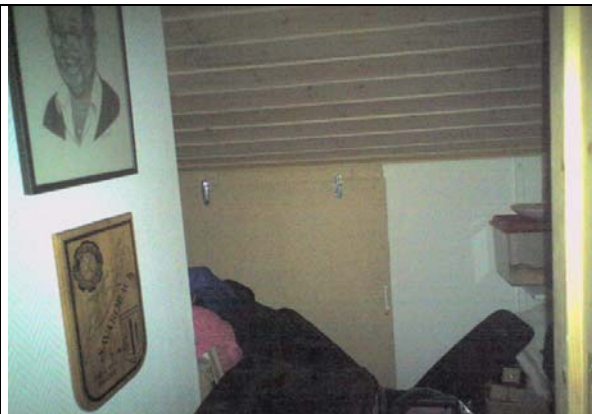
Nro 30.

Mittauspisteen lämpötila	-7.1 °C
Mittausalue maks. lämpötila	22.7 °C
Mittausalue min. lämpötila	-7.1 °C

Luukun tiivisteet vuotavat pahasti.
