# GuidedWave-laitteen soveltuvuus putkistojen kuntotutkimukseen

Metropolia Ammattikorkeakoulu  
Insinööri (AMK)  
Talotekniikka  
Insinöörityö  
28.3.2011

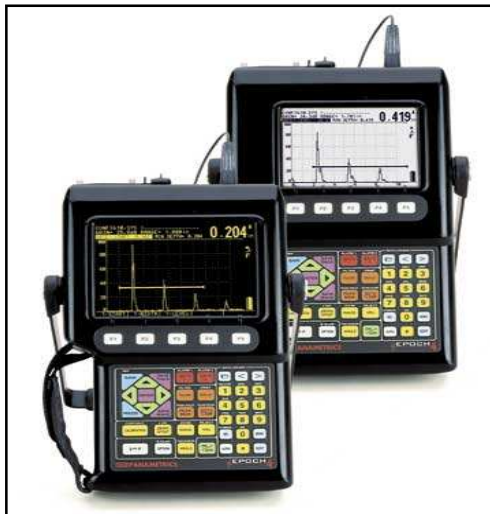
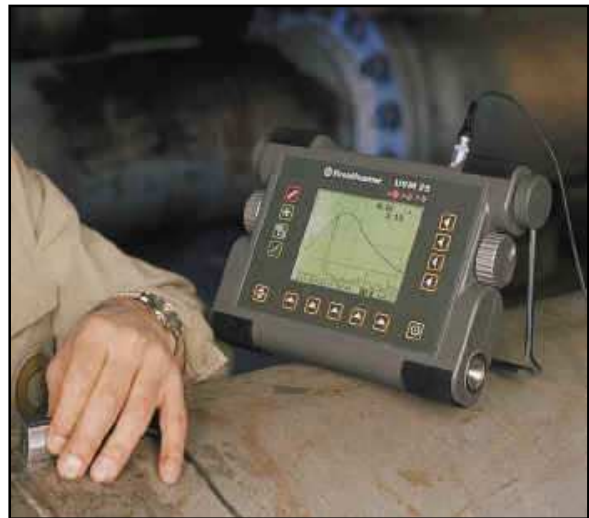
Kuvissa 5 ja 6 on kahden eri valmistajan A-kuvalliset ultraäänimittarit.

Kuva 5. Panametrics Epoch [2].

Kuva 6. Krautkrämer USM35X [2].

Ultraäänimittarissa (kuvat 5 ja 6) on yleensä ainakin seuraavat säätimet:

- Mitta-alueen säädin, mitta-alueita on useita esim. pienin 0–10 mm ja suurin 0–25 mm.
- Pulssin siirto, tämän ja edellisen säätimen avulla laite kalibroidaan halutulle mitta-alueelle käyttäen kahta eripaksuista kappaletta, joiden paksuus tunnetaan.
- Palaavan pulssin vahvistuksen säätö, esim. 0–100 dB, jota voidaan käyttää mm. kaikukorkeuksien mittaamiseen.
- Vaimennuksen säätö, jolla kaikkia kaikuja voidaan alentaa esim. 30 % kuvapinnan korkeudesta.

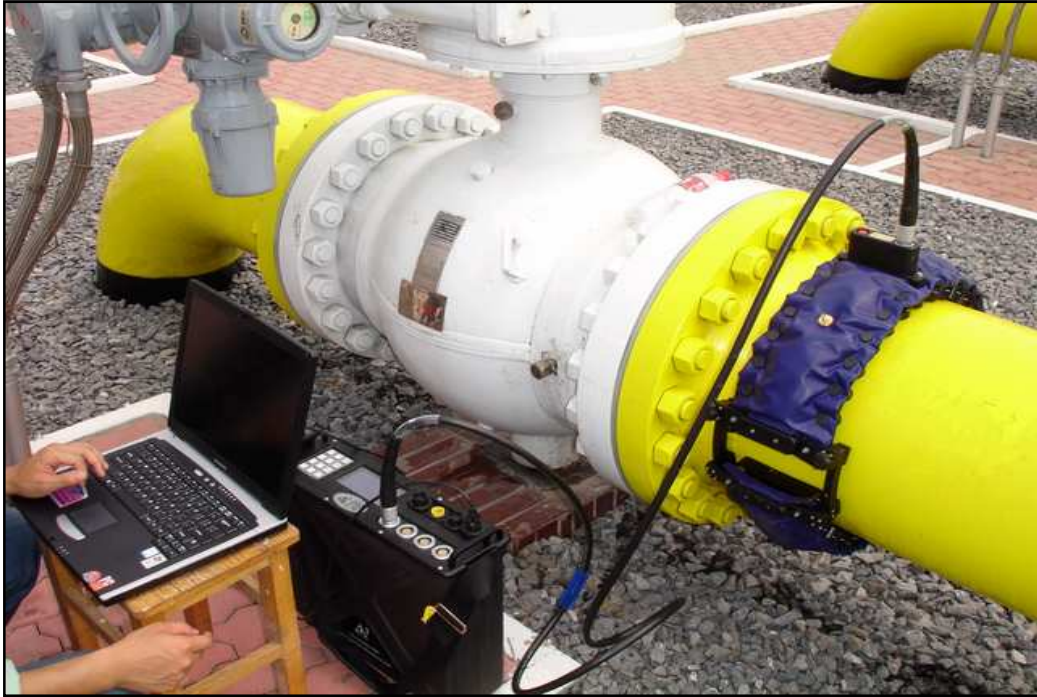
*Kuva 7. GuidedWave-laitteisto ilmatäytteisellä lähetinrenkaalla [4].*

GuidedWave-laitteiston tutkimuskalustoon kuuluu kolme osaa: tietokone, kiinteä- tai ilmatäytteinen lähetinrenkas ja ultraäänilaite (kuvat 7, 8 ja 9).

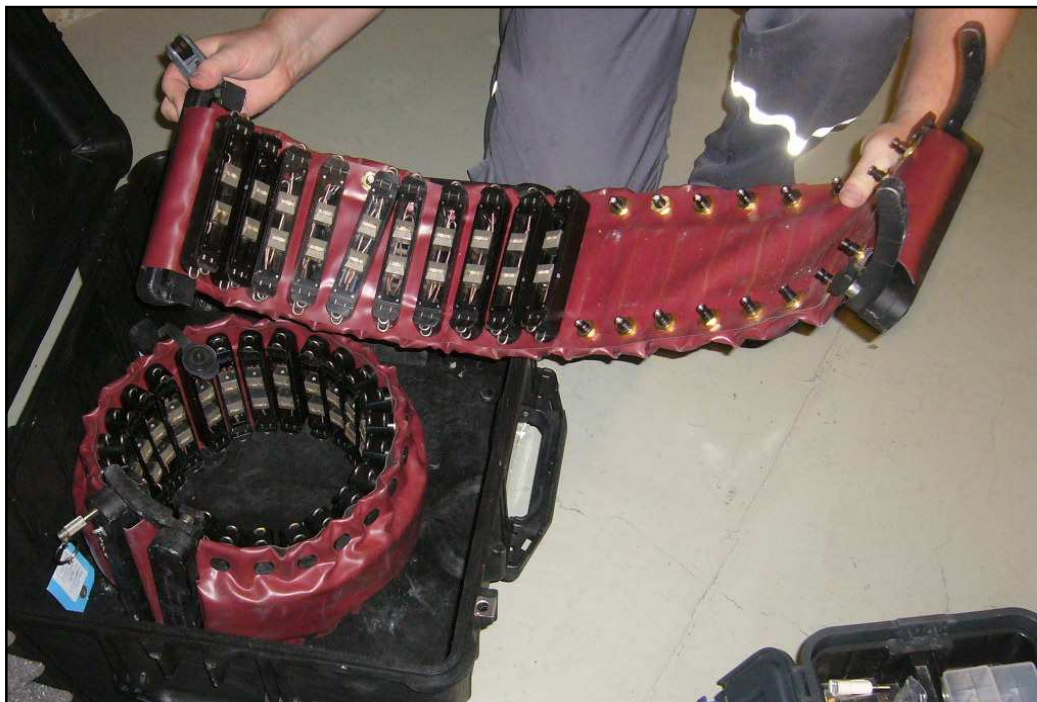
*Kuva 8. Ilmatäytteinen lähetinrenkas.*

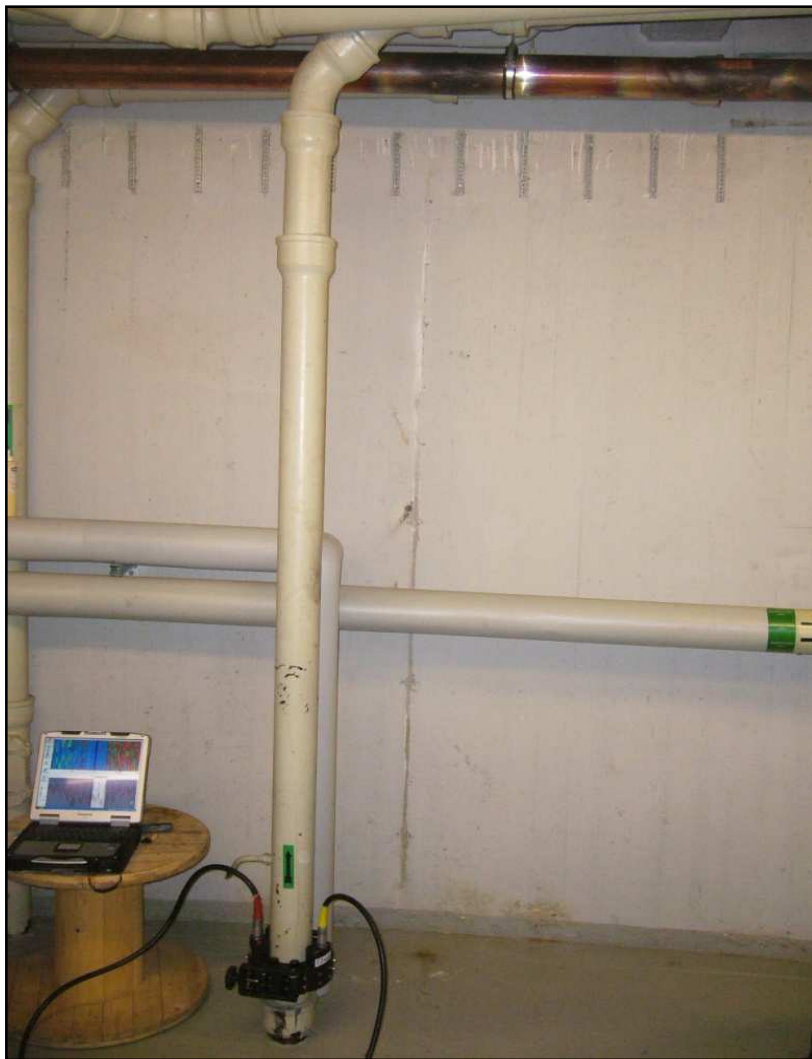
*Kuva 17. Valurautaviemärin testaus.*

Ensimmäisenä tutkittavana putkena oli 100/5 mm valurautaviemäri lyijymuhviliitoksella. Tutkittavaksi pituudeksi määriteltiin 10 metriä. Valurautaviemäriä lyijymuhviliitoksin haluttiin tutkia muhvilla tapahtuvan ainevahvuuden muutoksen ja muhvilla olevan lyijyliitoksen takia: kykeneekö säde etenemään muhvista läpi ja kuinka paljon se heikkenee. Valurautaisen viemärin tutkimustuloksen perusteella voidaan todeta, että ultraääni pysähtyi lähes täysin lyijymuhviliitoksessa olevaan voimakkaaseen ainevahvuuden muutokseen 1,8 metrin kohdalla (kuva 19).

Tästä voidaan todeta, että laitteella ei pystytä tutkimaan valurautaista putkea lyijymuhviliitoksin, oli se sitten vesijohto- tai viemäriputkea. Seuraavissa kuvissa (kuvat 17–20) on esitetty tutkimuskohta, C- ja A-kuvat sekä läpivalaisukuva tutkimus kohdasta.

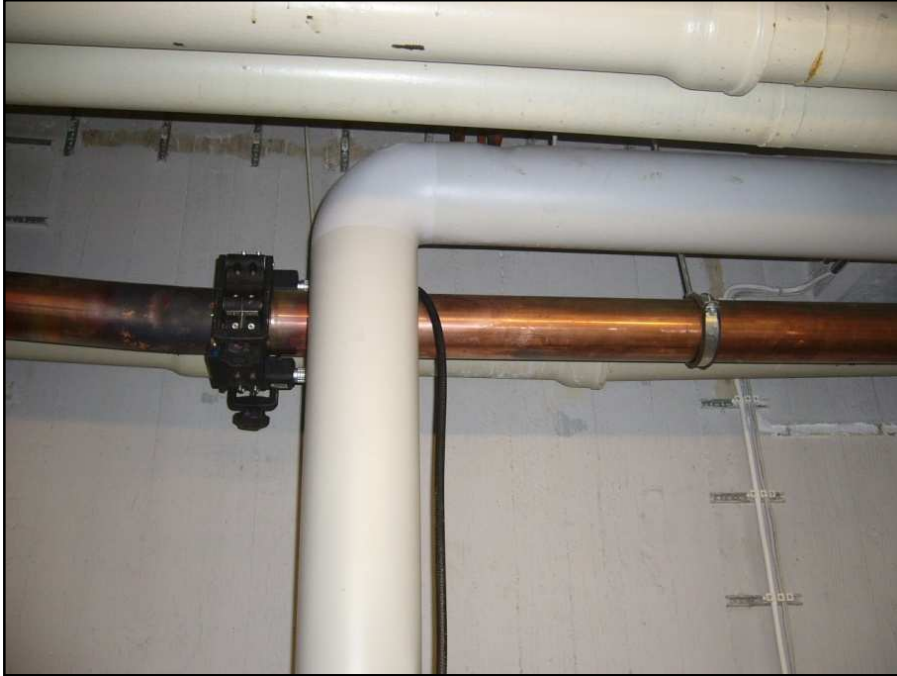
*Kuva 21. Kupariputken testaus.*

Toisena tutkittavana putkena oli 110/2 mm kupariputki fosforikupari- ja messinkijuotoksilla (kuva 21). Tutkittavaksi pituudeksi määriteltiin 10 metriä. Kupariputki haluttiin tutkia kyseisestä kohdasta, koska ensimmäisenä sädettä vastassa oli fosforikupari-liitos ja heti perään messinkijuotos, jossa oli silmin nähden havaittavissa sinkinkatoa (selektiivinen korroosio). Kupariputki oli kannakoitu äänieristyskannakkeilla.

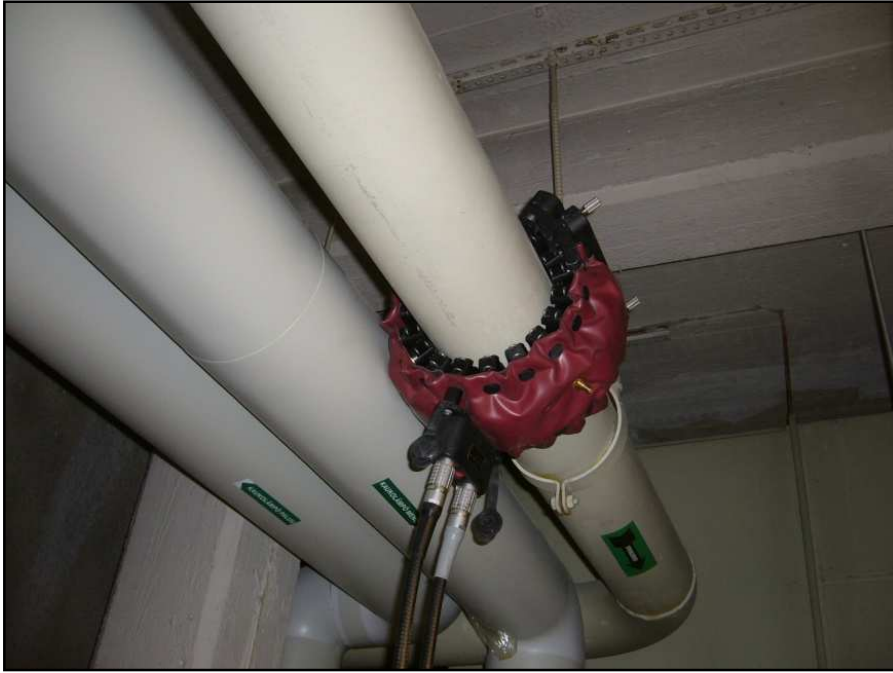
*Kuva 26. Sprinkleriputken testaus.*

Kolmantena tutkittavana putkena oli 152/4,5 mm musta teräspankki hitsiliitoksin, jossa oli hyvin lähekkäin hitsisaumoja, kannakkeita, sammutinhaaroja sekä putken maadoitus, testipituutena oli 15 metriä (kuva 26). Ensimmäinen yritys pysähtyi maadoitukseen, johon ultraääninen signaali kuoli lähes kokonaan (kuvat 27 ja 28, kohta+F3). Toinen yritys sprinkleriputkeen tehtiin heti maadoituksen jälkeen. Tulos oli parempi, ja 2,7 metrin etäisyydellä kengästä laite havaitsi jotain, mikä varmennettiin läpivalaisukuvalla (kuvat 29 ja 30, kohta+F3). Tuloksena oli mitä todennäköisimmin häiriökaiku kannakkeesta, koska läpivalaisukuvasta ei löytynyt mitään poikkeavaa (kuva 31).

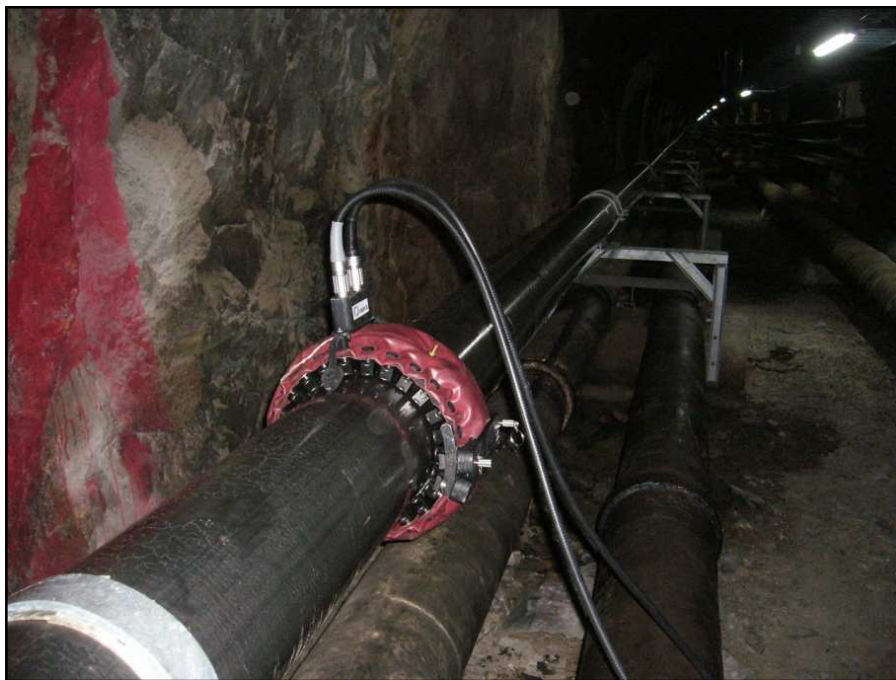
*Kuva 32. RST-kylmävesiputken testaus.*

Neljäntenä tutkittavana putkena oli 219/2 mm kylmän veden ruostumaton teräsputki hitsiliitoksin (kuva 32). Putki oli tiukasti kannakoitu muovilla eristetyillä tuplakannakkeilla, testipituutena oli 20 metriä. Ultraääni eteni hyvin koko testipituuden kannakkeista huolimatta (kuvat 33 ja 34). Mitään mainittavaa löydöstä ei havaittu. Ensimmäinen hitsisauma varmennettiin läpivalaisukuvalla (kuva 35). Voidaan todeta, että mikäli yläpuoliset kannakkeet olisi löysätty, tällainen putkikanaalissa sijaitseva hitsiliitoksin tehty putki olisi tutkittavissa ultraäänilaitteella. Myös tämän putken tutkimus antoi varmuuden sille, että laite pystyy tutkimaan alle 3 mm seinämävahvuudeltaan olevia putkia.

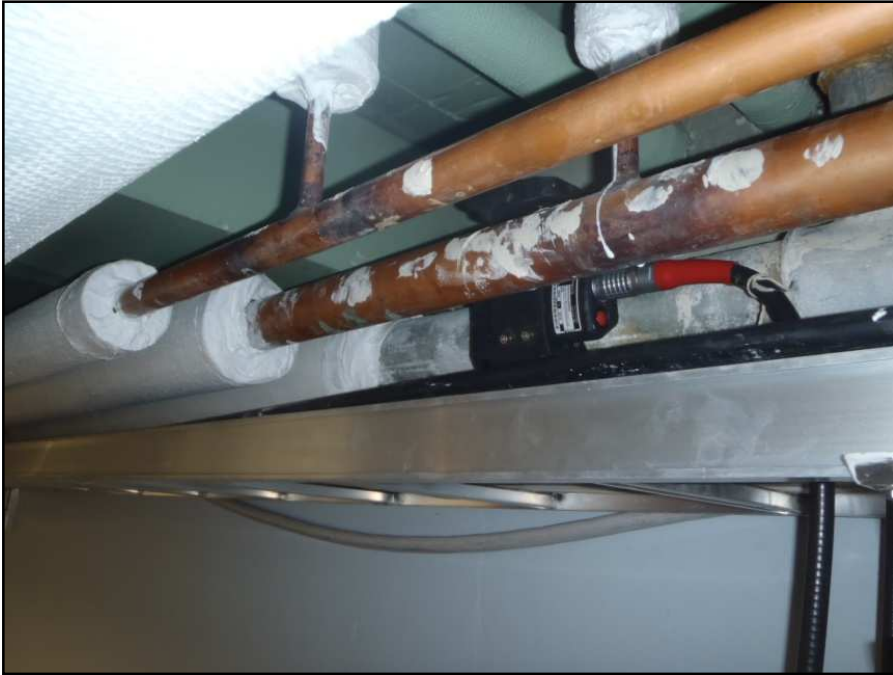
*Kuva 36. Sinkityn kylmävesiputken testaus.*

Viidentenä tutkittavana putkena oli 80/4 mm kylmän veden sinkitty teräsputki kierrelitöksiin (kuva 36). Putki oli eristetty villaeristeellä ja kannakoitu ylhäältä auki olevilla kannakkeilla, testipituutena oli 10 metriä. Ultraääni eteni hyvin aina 5,34 metriin saakka pysähtyen lähes kokonaan siihen (kuvat 37 ja 38). Varmenteeksi otetussa läpivalaisukuvassa näkyi muhviilitos ja pientä ruostekerääntymää (kuva 39). Voidaan todeta, että laitteella ei pystytäkään tutkimaan kierreosilla tehtyjä putkilinjoja.

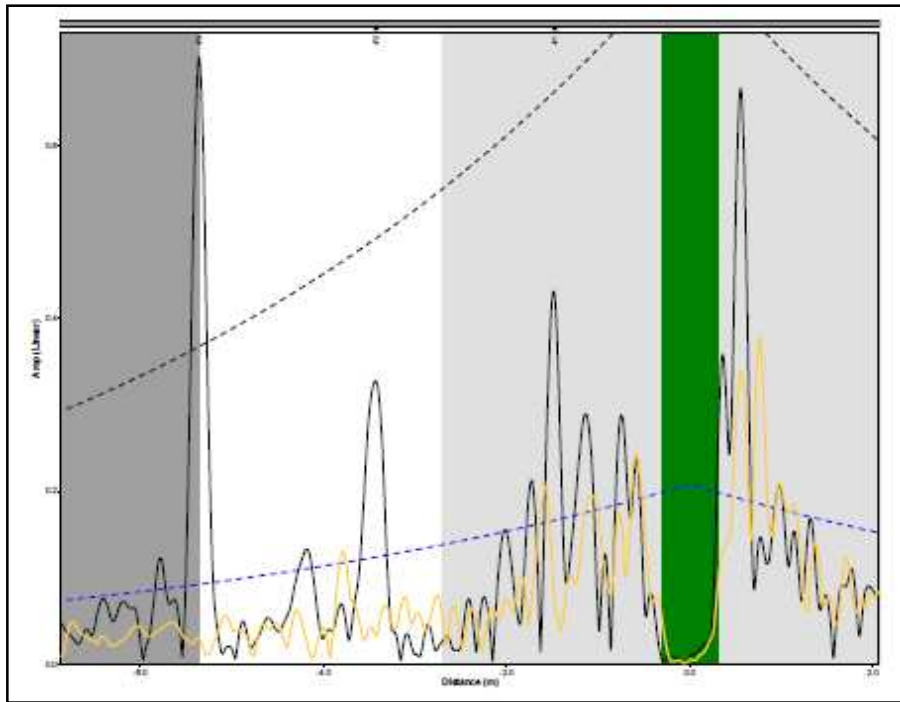
*Kuva 37. C-kuva, kylmä vesi, sinkitty teräs.*

Kuva 38. A-kuva, kylmä vesi, sinkitty teräs.
