KYMENLAAKSON AMMATTIKORKEAKOULU
Restauroinnin koulutusohjelma / rakennusrestaurointi

DAGMARIN HAMEENHELMOISSA
Keisarinaseman lattian koristemaalauksen selvitystyö

Opinnäytetyö 2011

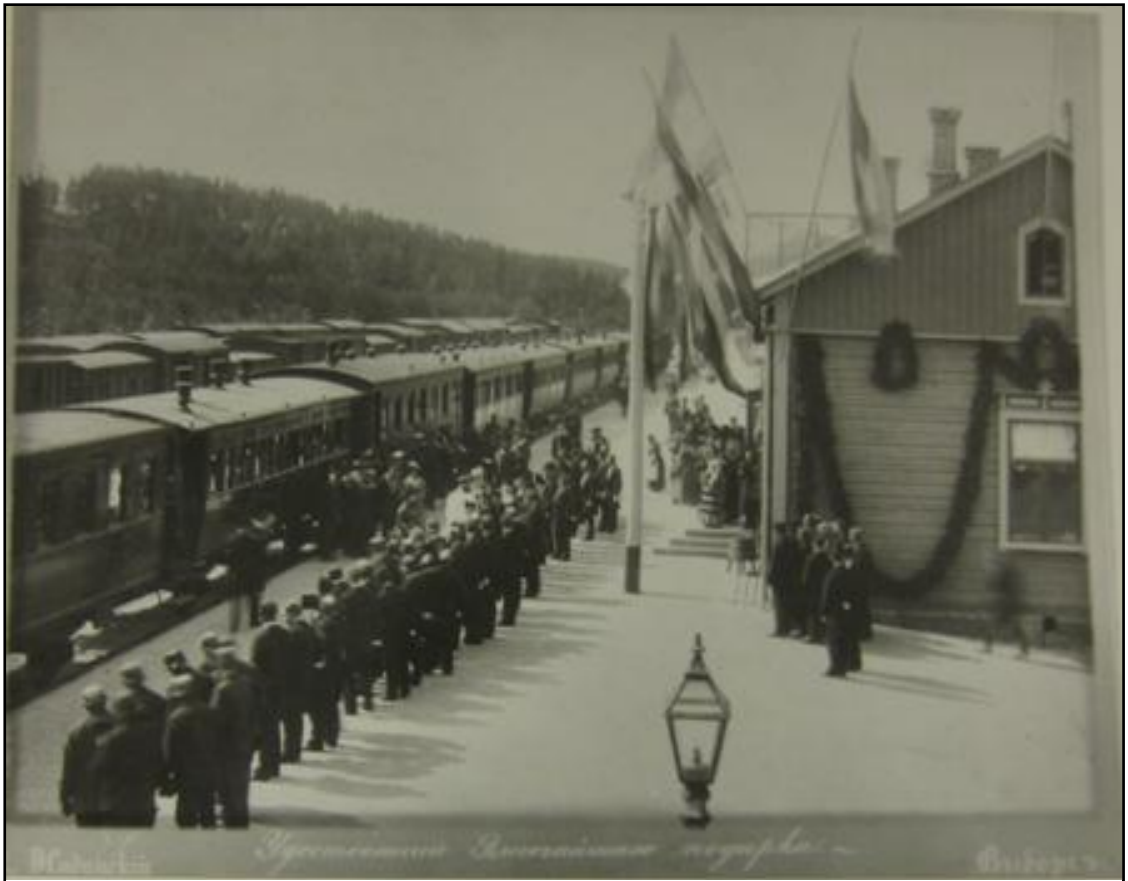
Kuva 2. Aleksanterin vierailu Keisarinasemalla 1885 (Museoviraston kuva-arkisto)

Koska asema on hirsirunkoinen, sen julkisivua ei voitu vuorata heti, sillä hirsien on annettava laskeutua muutama vuosi rakentamisen jälkeen puun painumisen takia. Tämän takia asema oli keisarin vierailun aikaan vielä hirsipinnalla (kuva 2). Vuonna 1888 asema verhoiltiin leveällä vaakalaudoituksella. Keisarin seuraavaa vierailua 5.8.1891 edeltävänä kesänä asemalla tehtiin kunnostustöitä, mutta näistä ei kuitenkaan mainita tämän tarkemmin. 1940-luvulla kattoa laskettiin lämmityskustannussyistä. (Bergström et al. 1998, 111; Pöyhiä 2004, 10)

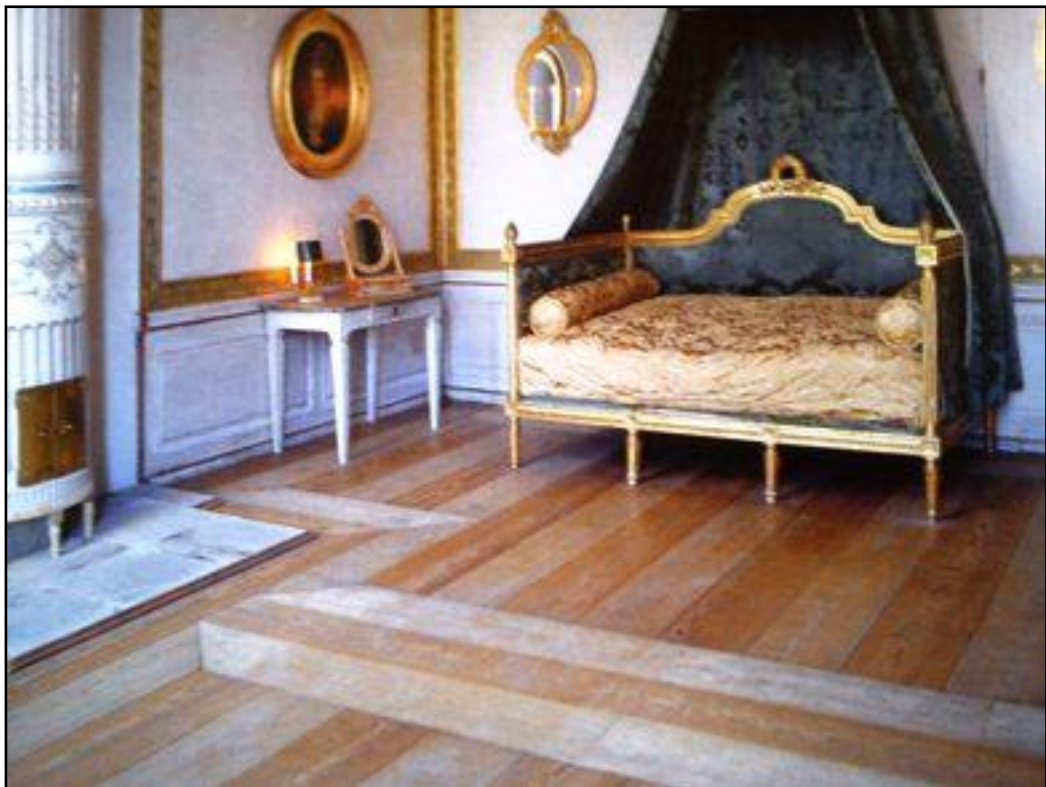
Kuva 5. Mustion linnan kuninkaan huone (Hagelstam, Nokela, 2008, 144)

Epäilisin, että lattiaan on haettu koristeellisuutta jo lankkuaikaan leikittelemällä lankkujen sijoittelulla ja väreillä, kuten Mustion linnan kuninkaan huoneessa (kuva 5).

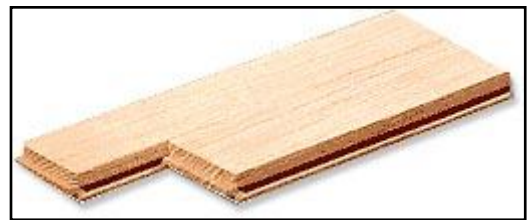
Kuva 6. Sauvaparketti

Sauvaparketti (kuva 6) muodostuu useista massiivipuista, kaikilta sivuiltaan pontatuista pikkuisista laudoista, eli sauvoista, jotka ovat yleensä leveydeltään 40-70 mm ja paksuudeltaan 14-22 mm. Sauvoja voi olla pitkiä ja lyhyitä. ”Pitkiksi sauvoiksi” luetaan pituudeltaan 500 ja 1500-millimetriset, kun taas ”lyhyet sauvat” ovat yleensä pituudeltaan 180- 500 millimetriä (Rakentajan tietokirjat 99; Ahonen 1998, 61.)

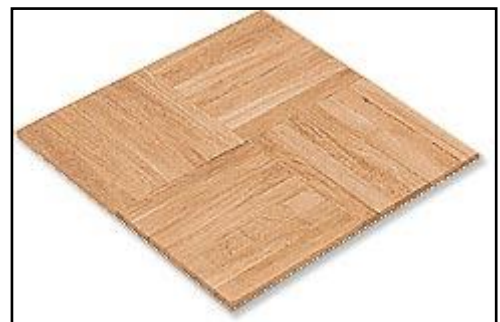
Kuva 7. Mosaiikkiparketti

Mosaiikkiparketti (kuva 7) rakentuu myös massiivipuista ”pikkulaudoista”, mutta mosaiikkiparketin sauvat on aseteltu valmiiksi kuvioiksi, jotka on kiinnitetty verkkokudoksella tai pintaan liimatulla paperilla samankokoisiksi ”laatoiksi”. Mosaiikkiparketin asennusarkkien koko

vaihtelee sauvakuvioidin mukaan 210 mm ja 740 mm välillä. (Peltokorpi 1991, 20; Rakentajan tietokirjat VUOSI, 97.)

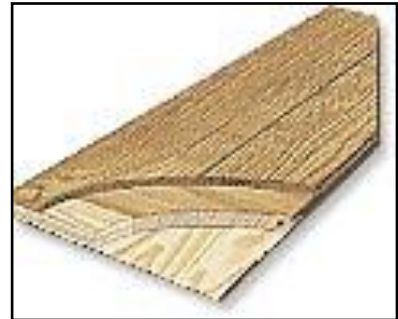
Kuva 8. Lautaparketti

Lautaparketti (kuva 8) on edellämainituista parkettityypeistä poiketen kerrosrakenteinen. Se koostuu yleensä kolmesta kerroksesta: 3-5 mm paksusta pintakerroksesta, välikerroksesta, joka on pintapuuhun nähden syysuunnaltaan poikittainen välisäle, tai vaneri ja pohjakerroksesta, joka on taas pintakerroksen kanssa samansuuntainen. Kerrosten

syysuuntien vaihtelulla vähennetään lattian kosteuselämistä (Ahonen 1998, 61; Peltokorpi 1991, 20.) Laattaparketti on kuin lautaparketti, mutta koostuu suorakulmion muotoisista laatoista (Ahonen 1998, 61).

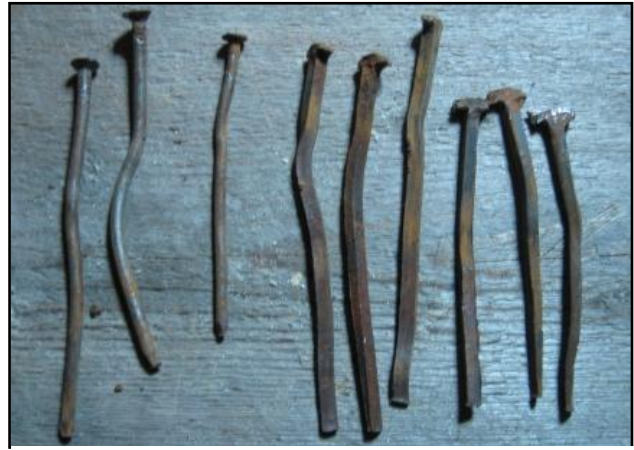
Kuva 10. Erilaisia nautoja

Teollisesti tuotetut nautat olivat niin sanottuja levynautoja, jotka leikattiin sopivan paksuisesta ja pituisesta metallisuikaleesta kiilamaisiksi nautoiksi. Näiden kiilojen leveämpi tyvipää sitten kuumennettiin ja lytättiin naulankannaksi. Levynautat tunnistaa siitä, ettei varresta löydy vasaran jälkiä, ja varren särmistä kaksi on leikatessa venynyt teräväksi (Enervi 2010.)

Lankuista löytyi kolmenlaisia nautoja (kuva 10). Lyhyitä ja pitkiä levynautoja (kuvat 11 ja 12) ja erimittaisia nykyaikaisia nautoja. Lyhyet levynautat ovat noin kymmenen senttimetrin pituisia, pitkät taas yltyvät kolmeentoista senttiin. Nautat ovat kovin ruosteisia, joten vaikka ne pystyisi käyttämään uudestaan lattiaa kiinnittäessä, kuten Helsingin Hermannissa sijaitsevassa Ajurintalossa tehtiin restauroinnin yhteydessä kesällä 2008, luulen, että niiden suoristaminen ei ole vaivan arvoista.

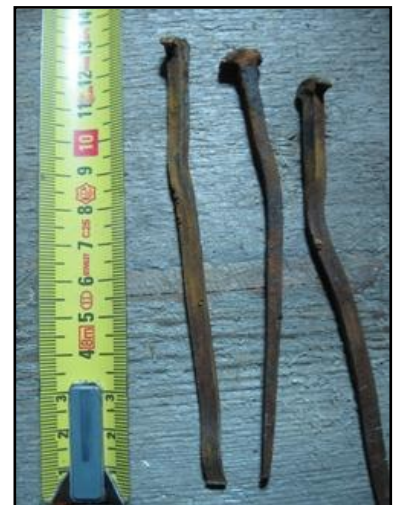
Kuva 12. Pitkiä nautoja

Suurin osa ei varmaankaan kestä suoristamista, vaan katkeaa metallin taipuessa.

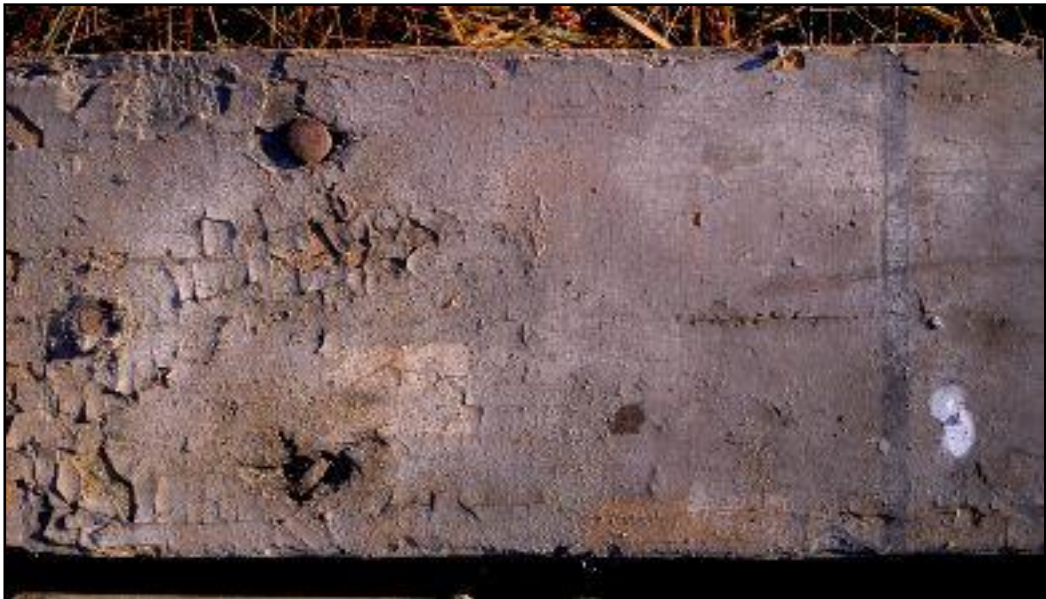
Kuva 13. Lohkeillut maalipinta

Aluksi poistin kaikista lankuista niissä olevat naulat, mutta luovuin tästä toimenpiteestä, sillä se vaurioitti koristemaalattujen lankkujen maalipintaa (kuva 13). Epäilin ensin, että lohkeileva maalipinta on jokin päälle maalattu kerros, eikä koristemaalaus, sillä koristemaalaukerros on suurimmalta osin todella ohuen oloinen. Kuvassa 14 kuitenkin näkyy, että lohkeileva maalipinta on kuin onkin koristemaalaukerros ainakin joissain lankuissa. Päätin pitää

saman linjan loppujen lankkujen kanssa ja jättää naulat paikoilleen jokaiseen, jotta en vaurioittaisi niitä liikaa. Naulojen poistosta tulee jälleen ajankohtaista, kun lankkujen ja niiden pintakäsittelyn kohtalo selviää.

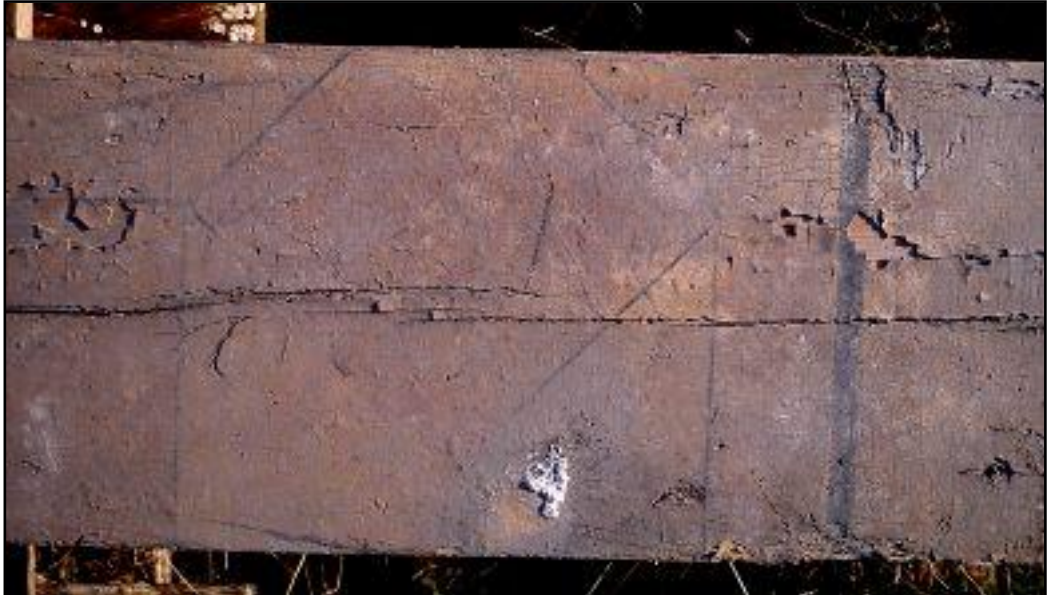
Kuva 14. Lohkeillut maalipinta ja osa koristemaalauksesta

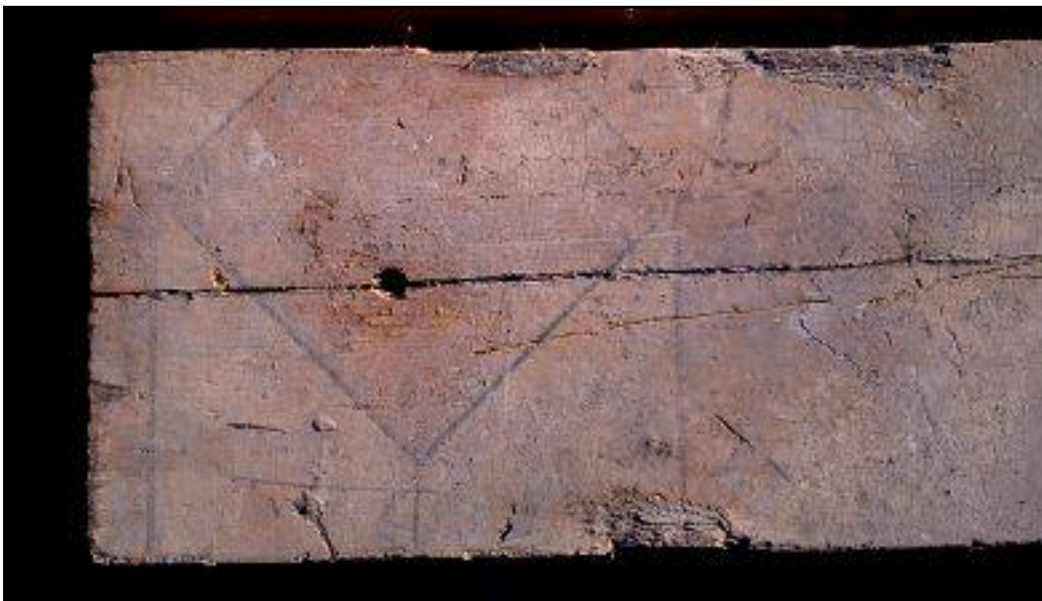
Kuvio on kaikessa määrin hyvin geometrinen: havaittavissa ei ole muuta kuin suoria viivoja, kulmia tai viivoista muodostuvaa ristikkokuviota, jonka olen tulkinnut tähtikuvioiksi (kuvat 15 ja 16). Kuvion geometrisuudesta tulee

Kuva 15. Lankun päässä oleva ruutukuvio

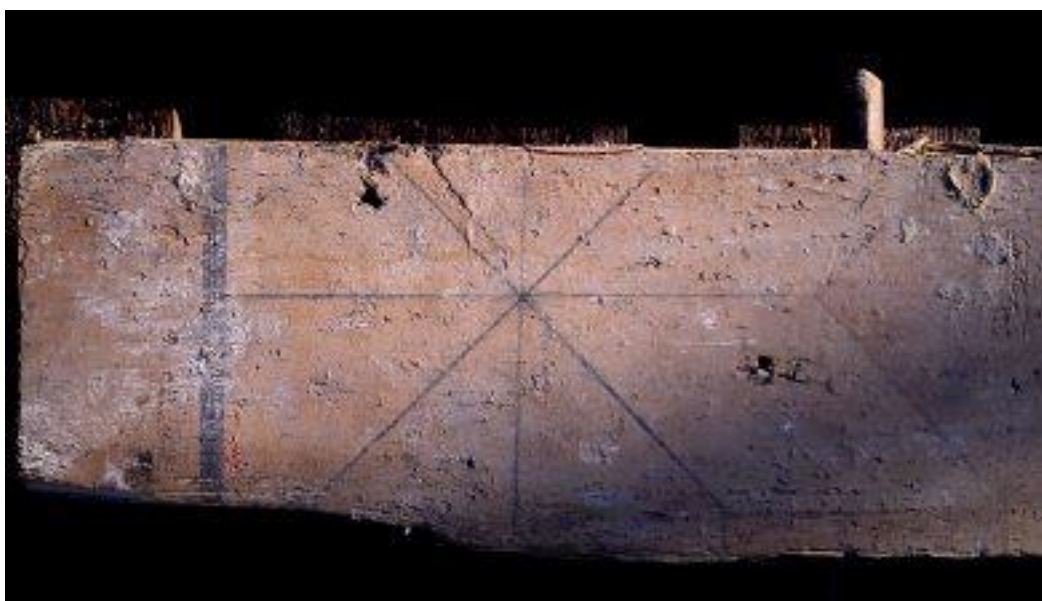
Kuva 16. Lankun päässä oleva tähtikuvio

Aluksi ajattelin mahdollisen tähtikuvion liittyvän vain lattian reunoihin, mutta muutamissa lankuissa on tähtikuvioon liittämäni ristikko (Kuva 16) lankun keskipaikkeilla. Tämä ei periaatteessa vielä tarkoita mitään, sillä nuo nimenomaiset lankuthan ovat voineet sijaita reunassa.

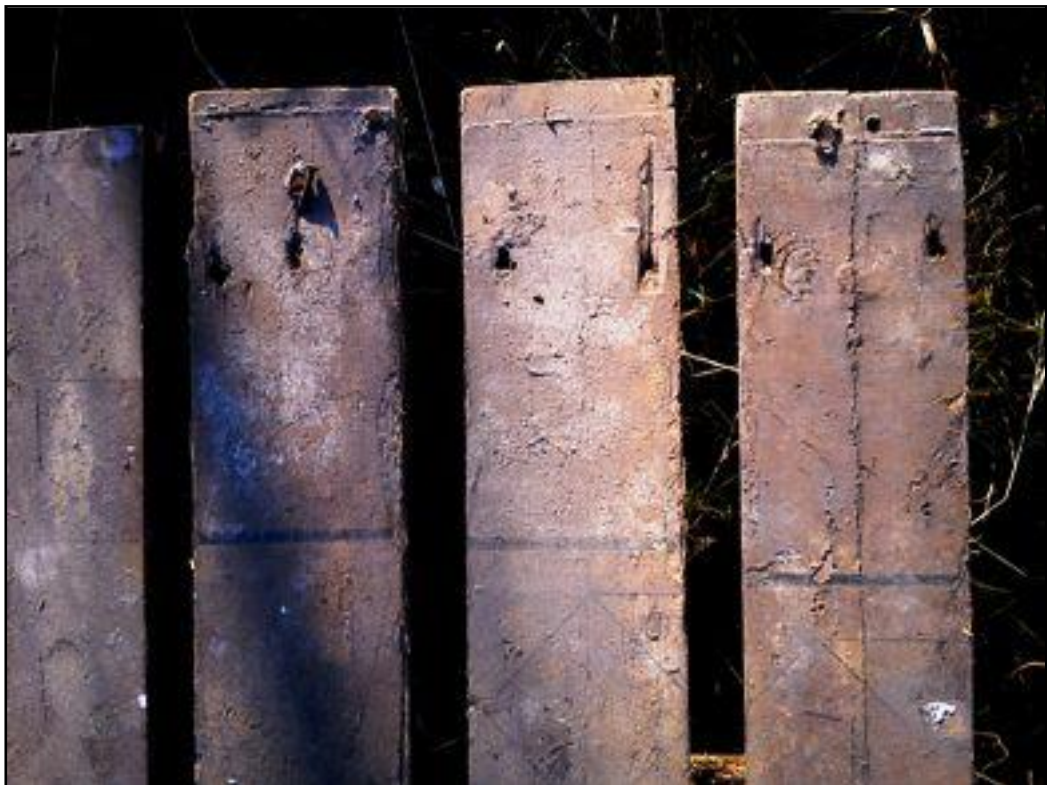
Suurimmassa osassa lankuista on päissä noin senttimetrin levyinen viiva, jonka olen tulkinut kappaleessa ”3.2 Puulattioiden pintakäsittelyt” mainituksi reunajiriksi (kuva 17). Viivan etäisyys laudan päästä vaihtelee 28 ja 30 senttimetrin välillä kahta lankkua lukuunottamatta, joista toisessa viiva on kiinni päässä, ja jäikin minulta melkein huomiotta, ja toisessa reilun kymmenen senttimetrin päässä lankun päästä.

Kuva 17. Lankunpäiden mahdollinen jiriviiva

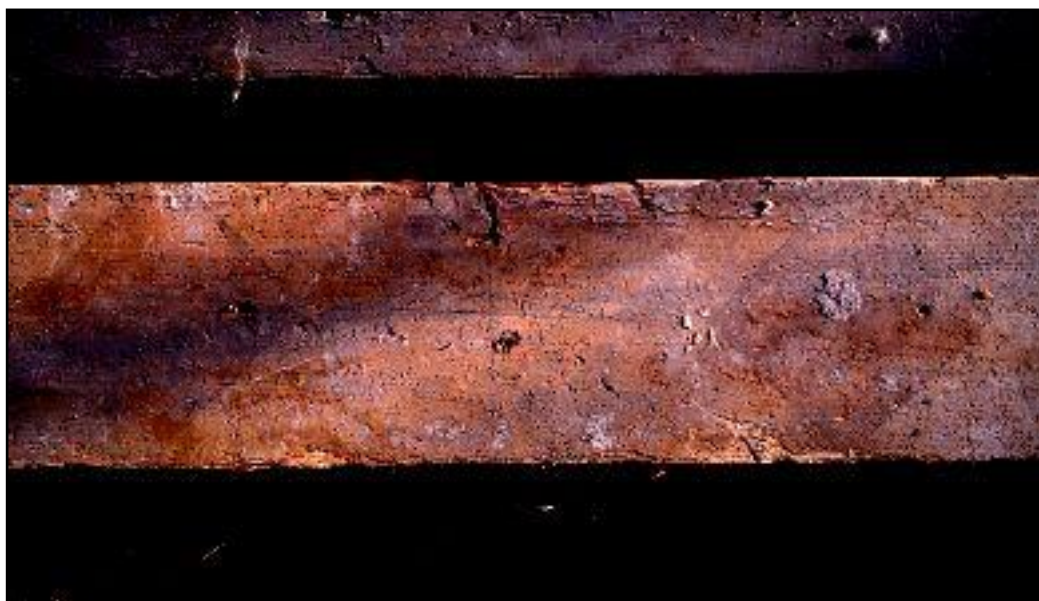
Kuvat eivät myöskään ole esteettisesti upeita, sillä ne muodostuvat vain ohuista viivoista, jotka on piirretty tietokoneella ristiin rastiin leivinpaperista otettujen mittojen perusteella. Osa piirrosten viivoista on piirretty katkoviivalla. Tällöin havaittavissa ei ole ollut selkeää viivaa, tai viiva on ollut himmeä, tai kyseessä on ollut kahden eri alueen selkeällä rajalla erottuva sävyero. Esimerkin tällaisesta voi huomata kuvasta 18, jonka kontrastia on lisätty, jotta siinä näkyisi paremmin maalin sävyeroista muodostuvaa kuviota.

Kuva 18. Tietokoneella käsitelty kuva, jotta kuvio erottuisi paremmin

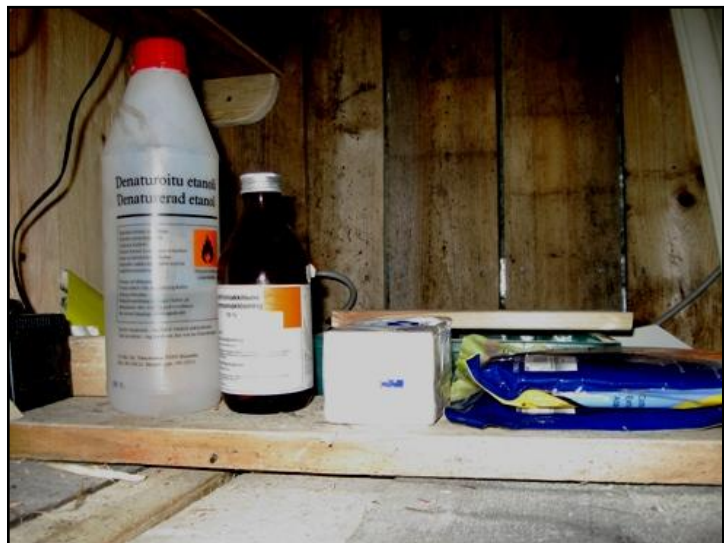
Kuva 19. Puhdistusvälineistöä

Tein kokeet syljellä, triammoniumsitraatilla ja marseille-saippuan ja veden liuoksella (kuva 19). Päätin jättää liisterigeelit käyttämättä, koska puhdistamani pinta ei ole pahvia tai muuta kosteudelle herkkää materiaalia, eikä geelien vaikutus eronnut

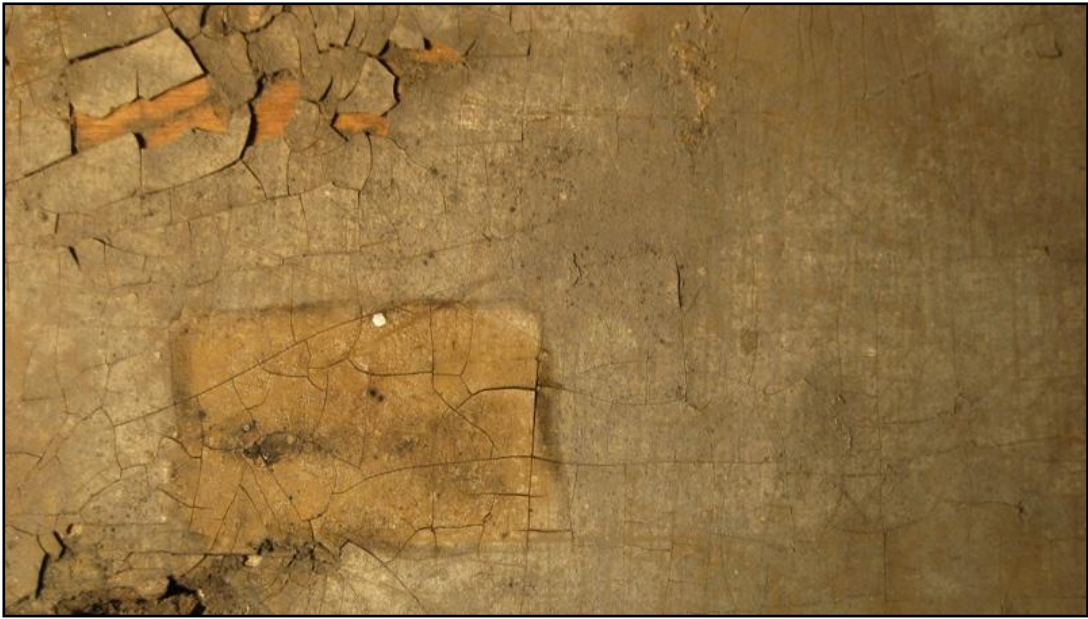
Käytin puhdistuskokeeseen luonnonsylkeä. Sylkeä on saatavilla myös valmisteena, jonka kaupp nimi on Artificial Saliva. Sylki toimi hyvin, se poisti pölymäistä likaa hyvin, mutta jätti maalipintaan patinaa (kuva 20).

Minun makuuni puhdistusaine saisi olla aavistuksen verran tehokkaampaa, sillä syljellä puhdistettu alue oli silti selvästi himmeämpi, kuin alkuperäinen maalin väri. Sylkeä käyttäessä joutui myös hankaamaan pumpulipuikolla melko paljon, sillä pelkkä kostea pyyhkäisy ei saanut aikaan huomattavaa eroa alkuperäiseen. Kuvassa 21 näkyy syljellä hankaamatta puhdistettu alue. Sylki on luonnonmateriaalina isoja alueita puhdistessa melko epäkäytännöllinen ja keinotekoinen sylki on kallista.

Kuva 20. Syljellä puhdistettu alue

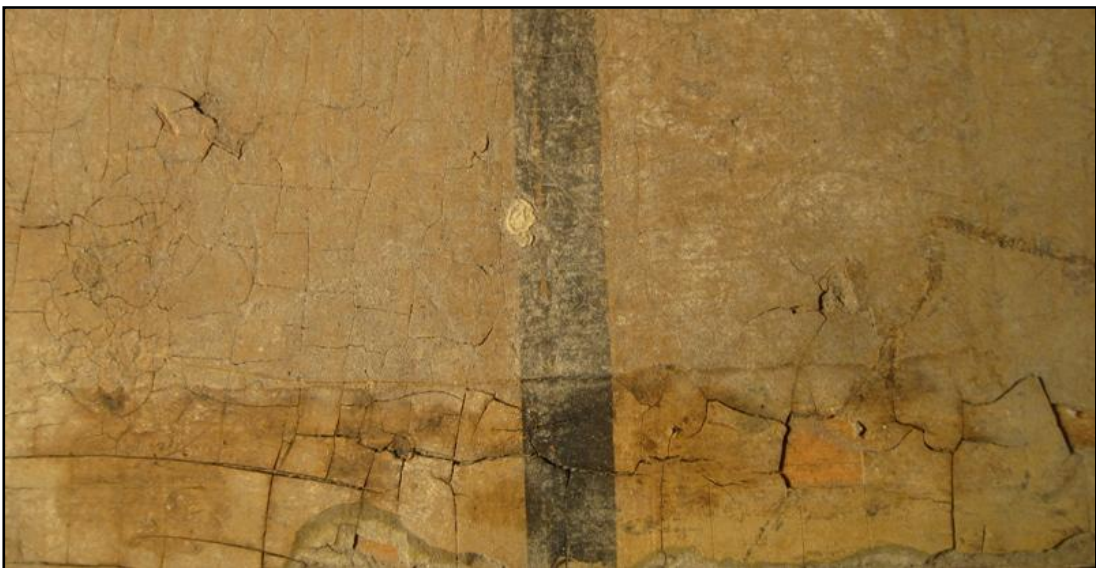
Kuva 21. Vasemmalla syljellä, oikealla saippualliuoksella puhdistettu alue

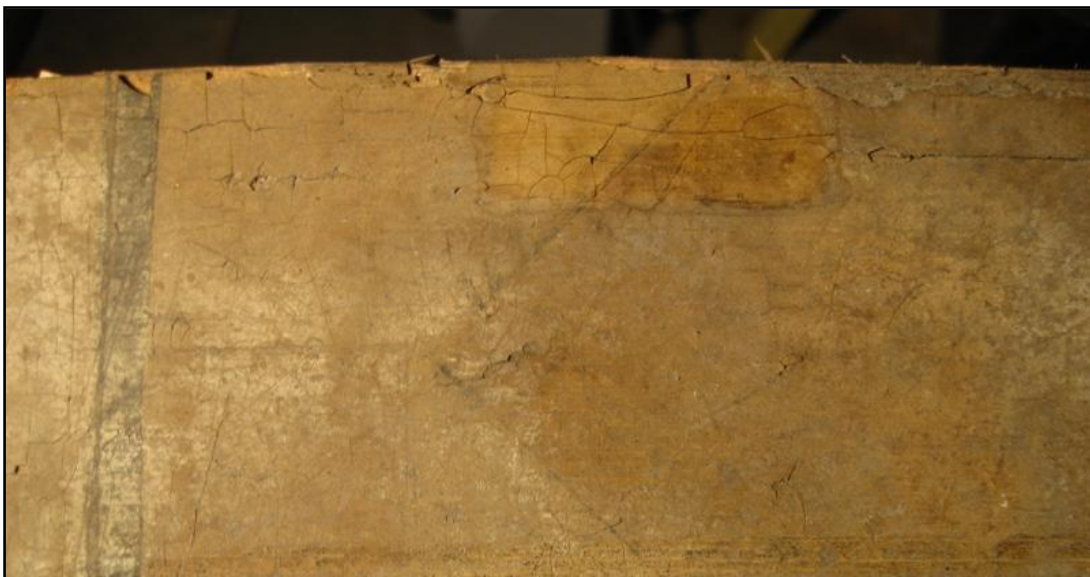
Kuva 22. Triammoniumsitraatilla puhdistettu alue

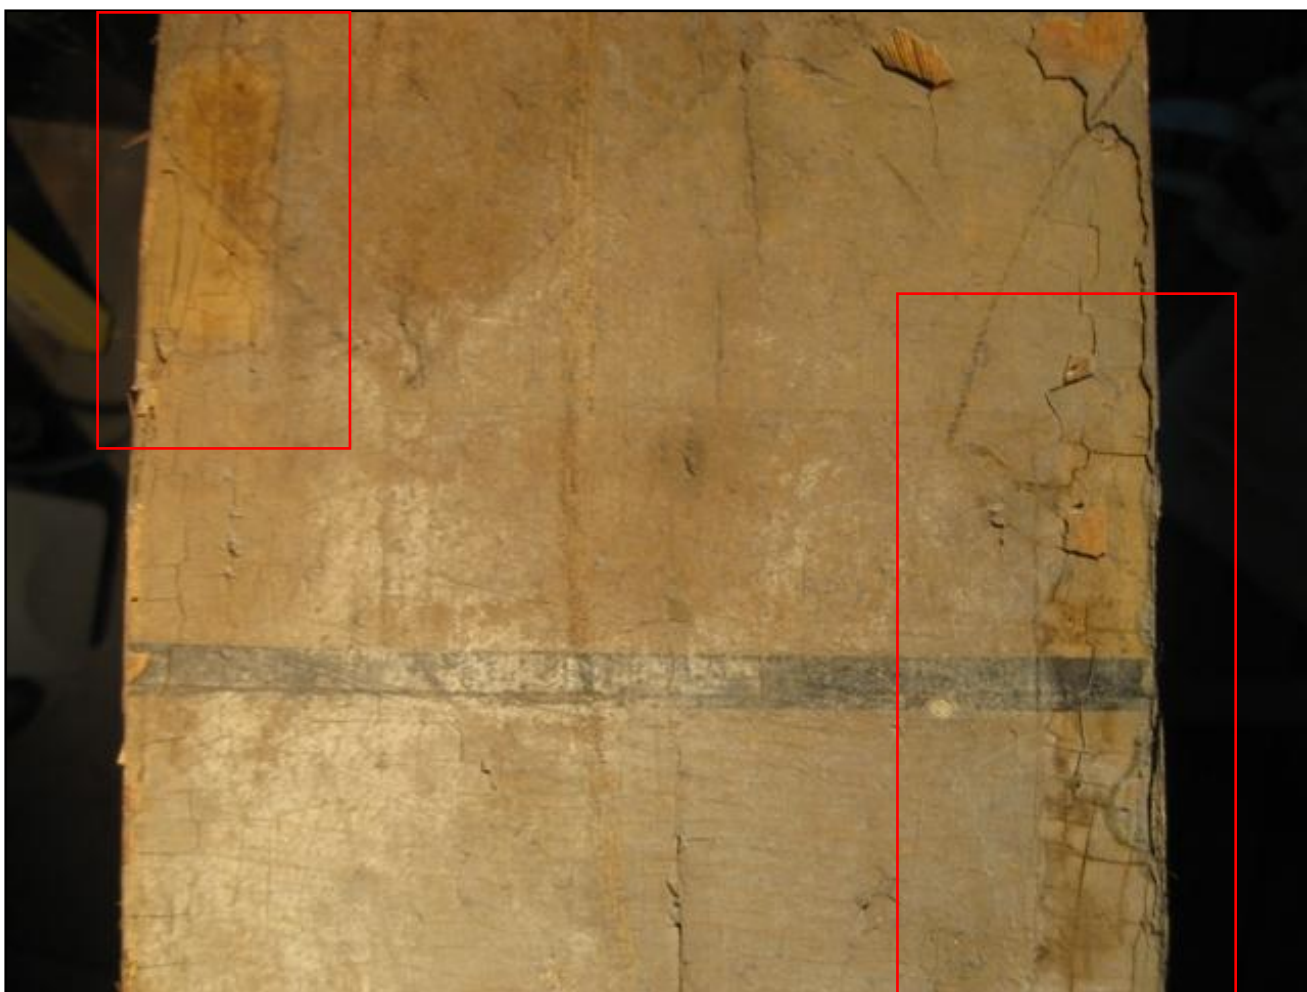
Vertaillessani testattujen aineiden puhdistustehoja (kuva 23), totesin triammoniumsitraatin olevan tehokkain ja isoja puhdistusalueita ajatellen, käytännöllisin. Kuvasta 24 näkee, kuinka hyvin sitraatilla sai pölymäisen lian irti. Se ei kuitenkaan poistanut maalien sävyeroja eikä ohuitakaan viivoja. Kuvassa on nähtävissä myös hieman lankkujen pintaan kiinnittynyttä huopaa.

Kuva 23. Vasemmalla triammoniumsitraatilla, oikealla myös kuvassa 21 näkyvä syljellä ja saippuavedellä puhdistettu alue

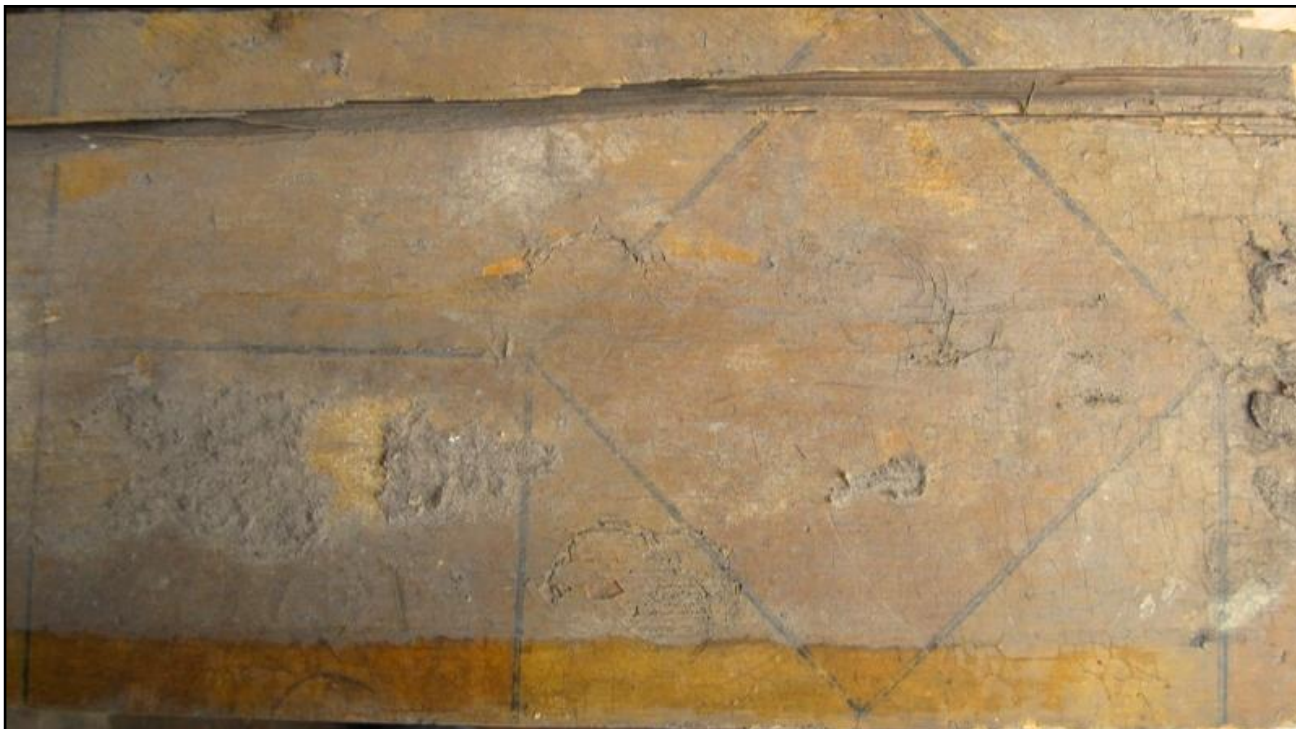
Kuva 24. Triammoniumsitraatilla puhdistettu pidempi alue

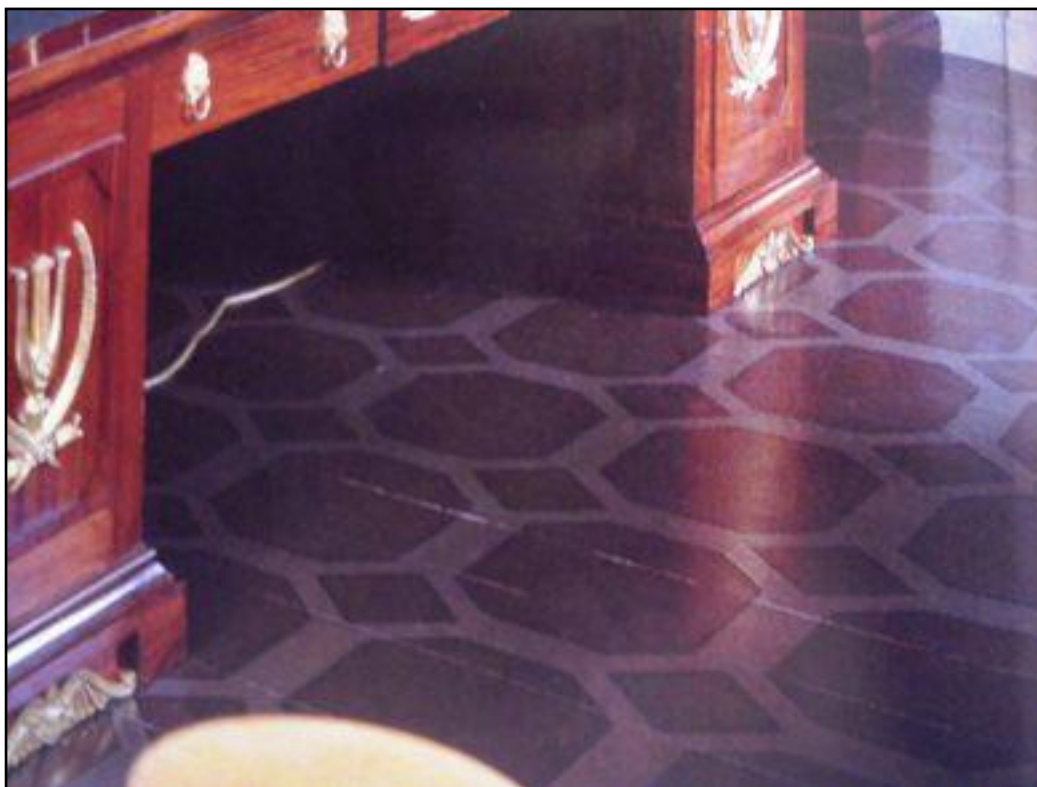
Kuva 26. G.M. Armfeltin kirjaston lattiamaalaus (Hagelstam, Nokela, 2008, 116)

Arvelisin, että aseman lattiaan on ensin vedetty lasuuri, sen jälkeen keskilattia on maalattu muistuttamaan parkettia keltaokralla, ja lopuksi maalatut alueet on erottamisen parantamiseksi rajattu ohuella mustalla viivalla. Paksumpi, noin 1cm paksuinen musta viiva ympäröi lattiaa Riilahden telttahuoneen reunusmaalauksen tapaan, friisinä.

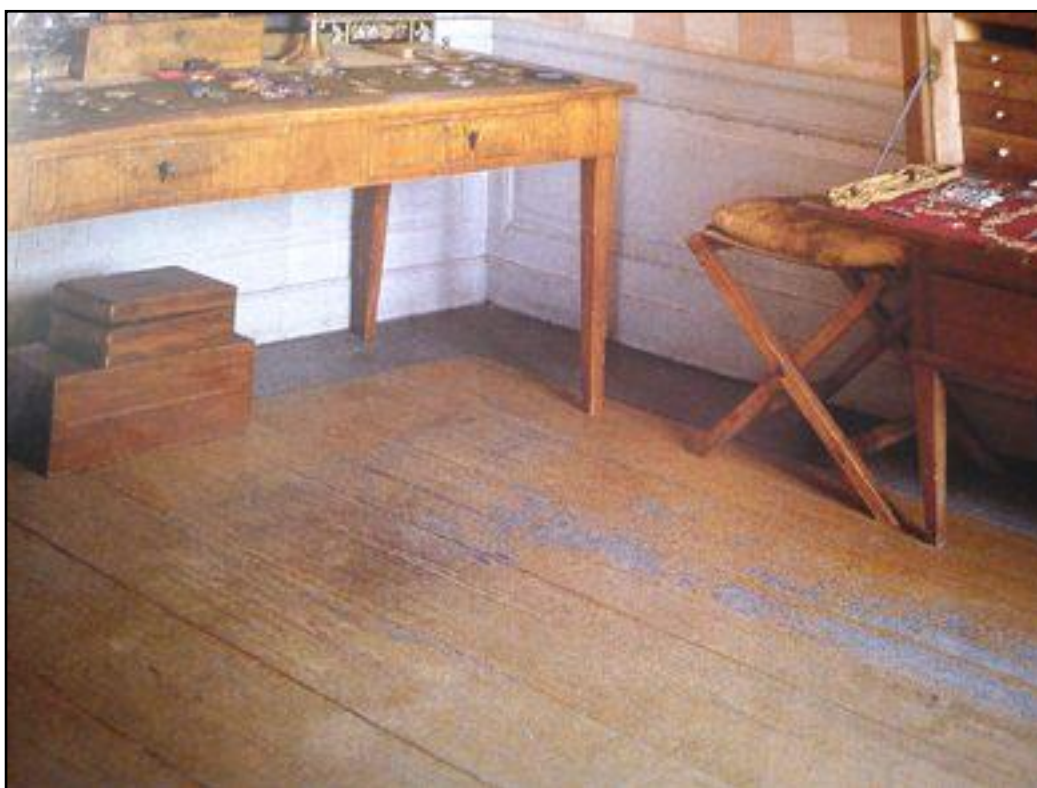
Kuva 27. Riilahden kartanon telttahuoneen lattian reunusmaalaus (Hagelstam, Nokela, 2008, 197)

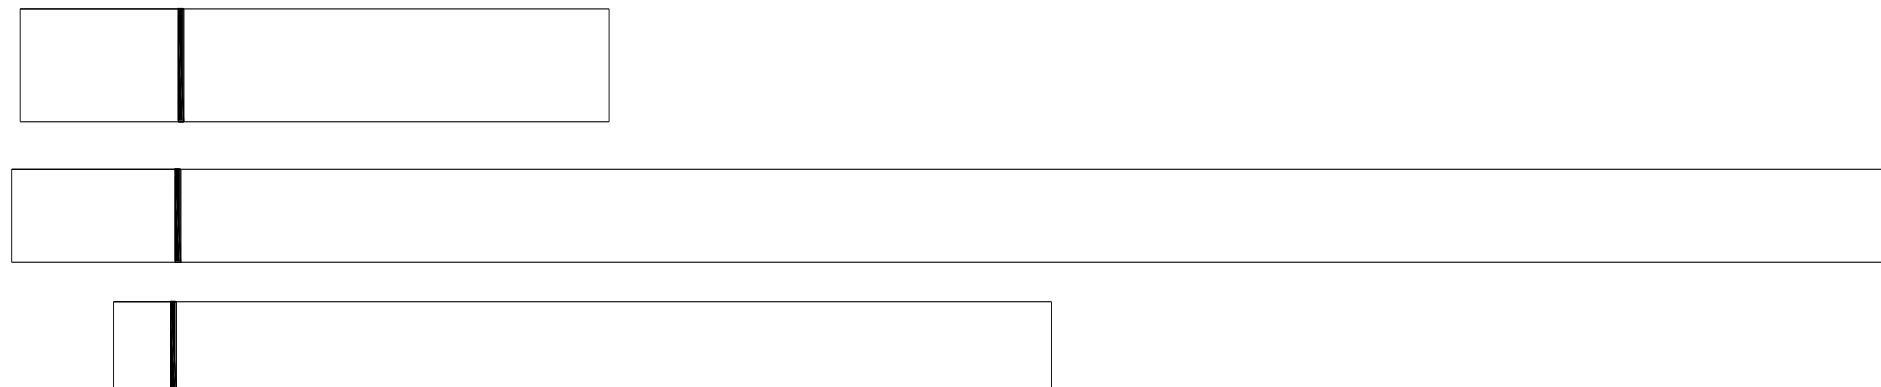
Kuva 4. Kolme eripituista ja -paksuista lankkua, joissa näkyy jiriviiva
