HÖYRYNKULUTUKSEN HALLINTA VIILUNKUIVAUKSESSA

Opinnäytetyö 2011

BREILING, OLIVER	Managing Steam Consumption in Veneer Drying Process
Bachelor's Thesis	33 pages + 12 pages of appendices
Supervisor	Olavi Liukkonen, Lecturer
Instructor	Marika Saarinen, R&D Manager
Commissioned by	Metsäliitto Osuuskunta, Finnforest, Kerto, Lohja
April 2011	
Keywords	LVL, Veneer drying, Drying machine

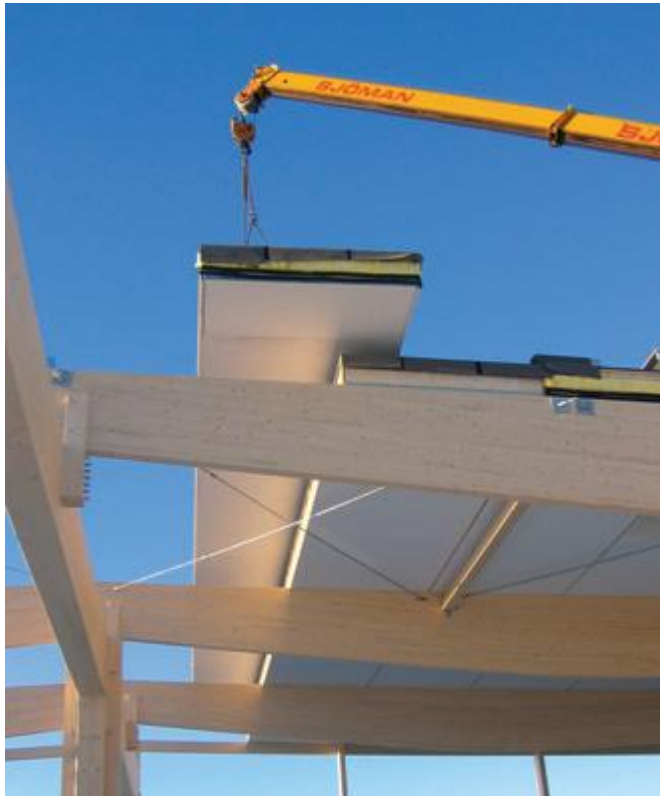
Kuva 4. Kattoelementin asennus Rautia Klaukkalan rakennustyömaalla. (2)

Kerto-Q -tuotetta käytetään yleisesti levyrakenteena. Se on kantava, jäykkä ja mittatarkka levyrakenne, joka sopii ihanteellisesti jäykistäväksi rakenneosaksi katto-, seinä- ja lattiaelementteihin. Tuotetta käytetään myös palkkirakenteisiin, joissa tarvitaan suurta poikittaista vetolujuutta. Kerto-Q:ta on saatavilla kaikilla leveyksillä sekä pituuksilla. Kuvassa 4 nähdään kertopuusta tehdyn kattoelementin ns. Ripaelementin asentamista.

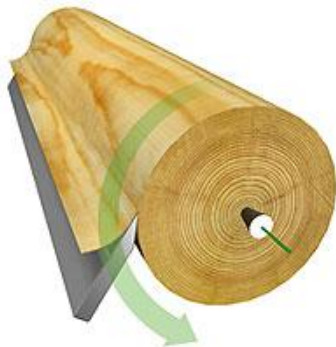
Kuva 5. Sorvaus (3)

Kertopuuta valmistetaan pääosin kuusesta. Kuusitukit tulevat metsästä tukkirekoilla tehtaalle, jossa tukkeja säilytetään. Ennen kuin tukit ovat sorvattavissa, tukit täytyy kuoria ja hautoa vesialtaissa. Haudonnan tarkoituksena on puun lämpötilan nostaminen sorvattavuuden parantamiseksi. Altaassa olevan veden lämpötila on n. 65 °C, ja ennen sorvausta tukkeja tulee hautoa vähintään 15 tuntia. Tukin on oltava kauttaaltaan vähintään 30 °C sorville tullessaan. Seuraavalla sivulla kuvassa 6 on esitetty yksinkertaistettu kertopuun valmistus. Ennen sorvausta tukit siirretään hautomosta kuljetinhihnalta, jolla tukit katkaistaan sopivan mittaisiksi (kohta 1). Pituudet vaihtelevat 2 040 – 2 100 mm:n välillä. Sorvilla tukeista sorvataan yhtenäinen viilumatto (kuva 5), joka leikataan tasamittaisiksi arkeiksi (kohta 2).

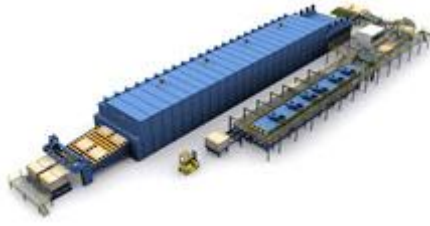
Kuva 7. Kuivauslinja (6)

Tehtaassa on kaksi Raute Oyj:n valmistamaa kuivauslinjaa (kuva 7). Molemmilla linjoilla viiluja kuivataan neljässä kerroksessa, ja kuivaajaan mahtuu kaksi viilua rinnakkain. Molemmat ovat samantyyppisiä telakuivaajia, joissa viilut syötetään sorvauksen jälkeen kosteuslajiteltuina arkeittain viulun pituussuunnassa. Varsinaisen kuivauksen jälkeen viilut kulkevat kosteusmittarin, tiheysmittarin sekä VDA-kameran kautta lajitte-  
telupinkkoihin. Kun yhteen pinkkaan on lajiteltu haluttu määrä viiluja, pinkka siirretään pinkkakuljettimella varastoitavaksi. Tästä pinkat siirtyvät viilulajin mukaan suoraan ladonta-  
asemille tai jatkokäsittelyyn, esim. uudelleenkuivaukseen tai viilusahalle, jossa viilut sahataan ristirakenteeseen soveltuviksi arkeiksi.

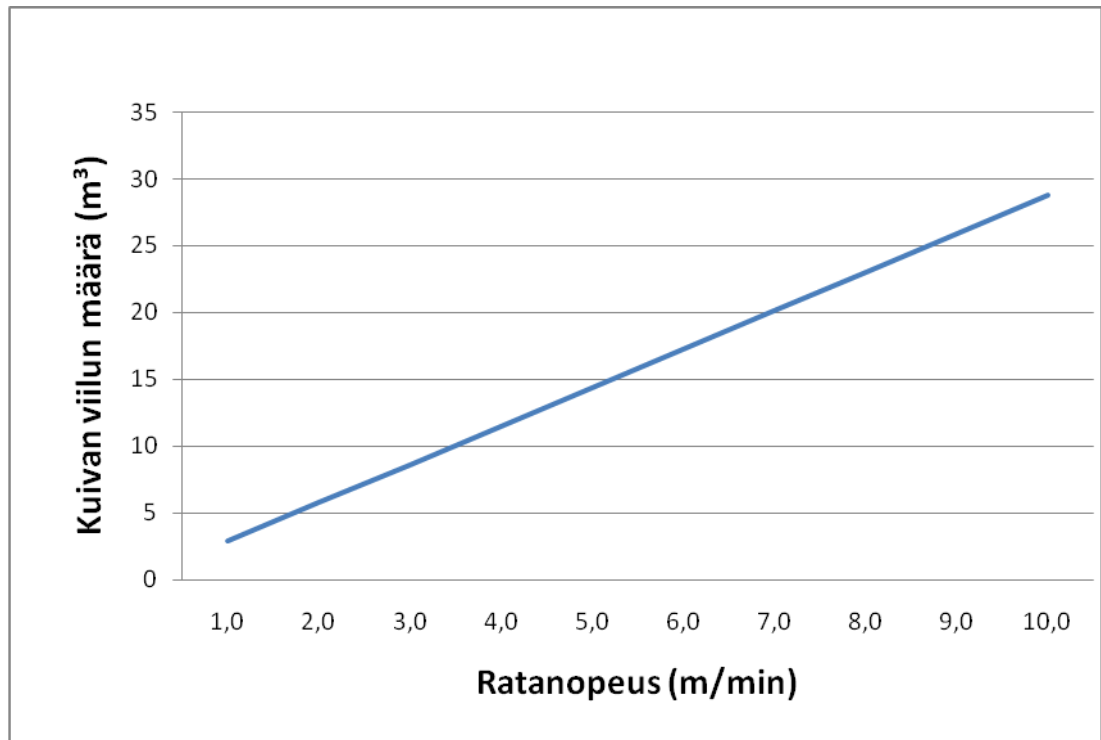
Kuva 10. Kuivauskoneen maksimi kapasiteetti m<sup>3</sup>/h.

Alla kuvatussa kaaviossa (kuva 10) on laskettu yhden kuivauskoneen kapasiteetti, jonka ainoana muuttujana on kuivauskoneen nopeus. Laskukaavioon on huomioitu viilujen todellinen osuus kuivauskoneessa.

$$= \text{leveys} * \text{paksuus} * \text{tasot} * 2 * 60 \text{ min} * \text{nopeus}(\text{m} / \text{min}) * 97,5\%$$

Kuvasta voidaan nähdä, kuinka paljon nopeuden nosto voi vaikuttaa kuivauskoneen kuivaamaan viilumäärään. Tämän takia kuivauskoneiden nopeutta on pyritty automatisoimaan, jotta se kävisi aina mahdollisimman suurella nopeudella. Nopeuteen vaikuttaa märkien viilujen osuus kuivatuista viiluista. Mikäli märkien viilujen osuus ylittää tavoitellun kuuden prosentin rajan, nopeutta on laskettava, jolloin kuivausaika kasvaa ja märkien viilujen osuus pienenee. Liian märät viilut joudutaan kuivaamaan uudestaan, mikä pienentää huomattavasti todellista kuivauskoneen kuivaamaa viilumäärää.

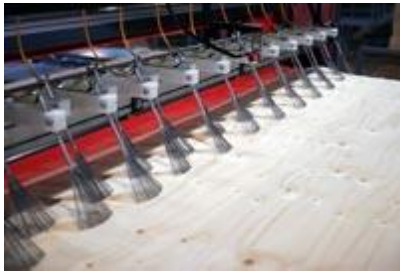
Kuva 11. Viilunkosteusmittari (8)

Kuivauksen jälkeen viilut lajitellaan viilun kosteuden, oksien määrän ja koon sekä laskennallisen kimmokerroimen mukaan. Viilujen kosteus mitataan Elliot Bayn viik-sianturimittarilla (kuva 11). Viilut kuvataan Mecanon toimittamalla viiluvika-analysointilaitteella (kuva 12). Tiheys ja kimmokerroin mitataan Metriguardin DME2800 mittalaitteella. Logiikka kerää tiedot kaikilta kolmelta mittarilta ja määrittää viilulle oikean pinkan annettujen lajittelusääntöjen perusteella (kuva 13).

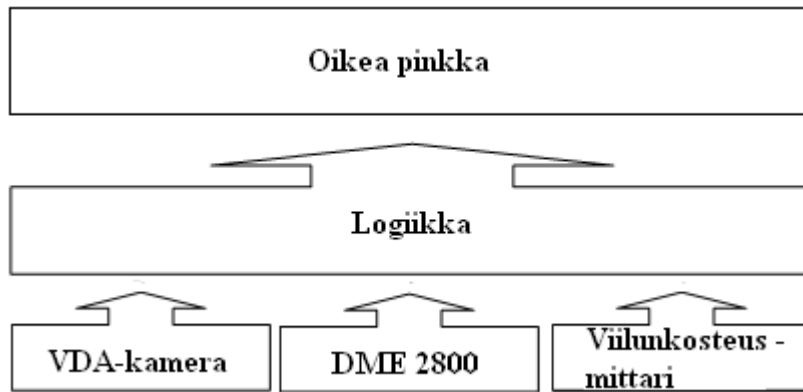
Kuva 13. Kaavio, miten lajittelu toimii.

Käytössä on kymmenen lajittelupinkkaa: uudelleenkuivattava, leikattava, kevyt leikattava, raskas keskiviilu, raskas leikattava, keskiviilu, pintaviilu, lajiteltava viilu, tolppaviilu ja puskuviilu. Lajittelulinjan päässä on myös lokero, johon hylätyt viilut päätyvät. Kun laadun pinkka on täysi, siirretään se automaattisella pinkkakuljettimella trukkikuskien noudettavaksi linjastolle tai varastoon. Automaattinen ohjelma tulostaa kyseisen pinkan tarkat tiedot lapulle, josta selviää mitä tuotetta kyseinen pinkka on. Tästä trukkikuskit tietävät mihin pinkka tulee viedä. Lappu kiinnitetään pinkkaan joko trukkikuljettajan tai kuivauskoneen käyttäjän toimesta. (9)

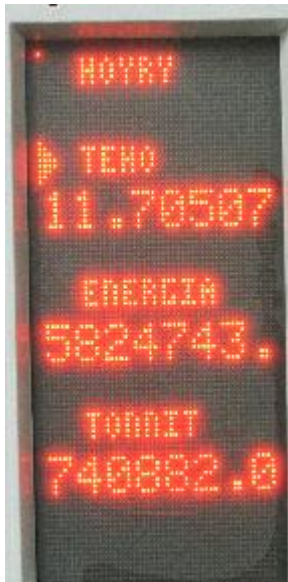
Kuva 14. ABB:n höyryn- ja lauhteenkulutusmittari

Höyrynkulutusta sekä lauhteen määrää mitattiin tehtaan höyryputkeen kiinnitetystä mittarista (kuva 14). Mittarin on valmistanut ABB. Mittaukseen käytettiin aina yksi tunti kerrallaan, jolloin mitattiin höyryn tuloteho sekä lauhteen teho. Mittaus otettiin minuutin välein ja kirjattiin käsin ylös. Näitä kulutuksia yhdistettiin Rauten tiedonkeruuohjelmaan, jonka avulla saatiin selville mm. kuivattujen viilujen määrä.

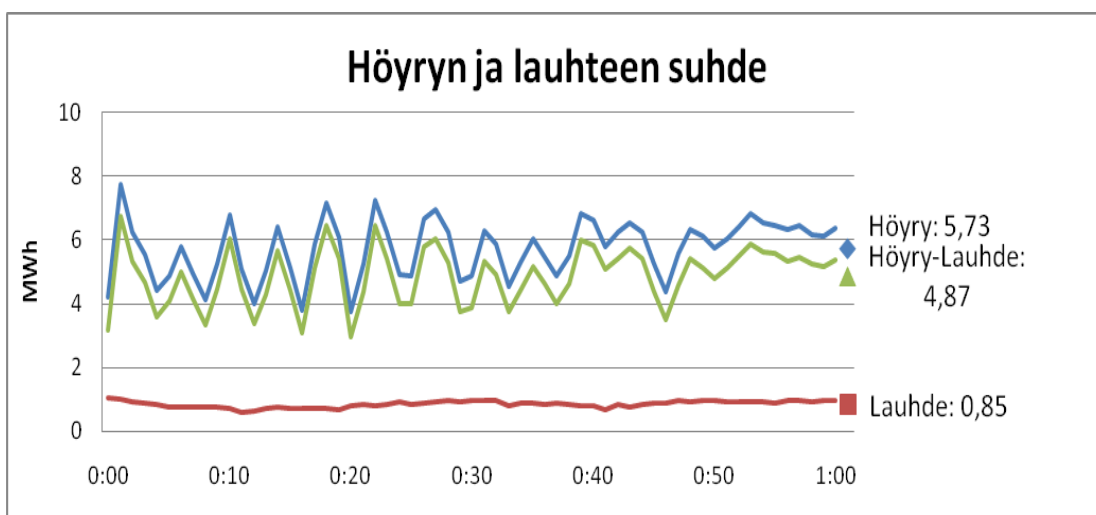
Kuva 20. Höyryn ja lauhteen suhde 23.11.2010 klo 14.00–15.00.

Seuraavassa kuvassa (kuva 20) nähdään vuoronvaihdon vaikutus kuivauskoneen toimintaan. Toinen kuivauskone seiso huollon takia, joten tässä nähdään vain KK1:n höyrynkulutus. Tehtaassa vaihdetaan vuoroja klo 5.50, 13.50 sekä 21.50. Alla oleva mittausta on otettu välillä klo 14.00–15.00. Kuvassa nähdään selkeästi, miten rauhattomasti käyrä käyttäytyy ensimmäisen puolen tunnin aikana. Loppua kohden se rauhoittuu selkeästi, vaikkakin keskiarvoa korkeammilla arvoilla. Alkuvuorosta kone seiso yhteensä 10 min kahdessa jaksossa. Tämä vaikuttaa vielä pitkään koneen höyrynkulutukseen. 45 minuutin kohdalla on vielä yksi häiriö, mutta häiriö on lyhyt, joten se saadaan nopeasti tasapainoon.

Kuivauskoneen kuivauslämpötilaksi oli asetettu 180 °C, ja ajonopeus oli läpi jakson 5,5 m/min. Tällä ajolla olisi pitänyt saada optimaalisesti n. 15 m<sup>3</sup> valmista viilua. Todellisuudessa viilua kuivattiin kuitenkin vain reilut 10 m<sup>3</sup>. Tässä näemme vuoron vaihtamisen merkityksen koneen kuivausmäärään. Oli syy mikä tahansa koneen seisomiseen vuoronvaihdon kohdalla, on noin 5 m<sup>3</sup>:n vaje maksimaaliseen kapasiteettiin erittäin huono saavutus. Vuoronvaihdon on tapahduttava saumattomasti ja ilman turhia pysähdyksiä, jottei kuivausmäärä kärsi. Kustannuksia ajatellen 5 m<sup>3</sup> vaje tarkoittaa 110 euron edestä kulutettua energiaa.

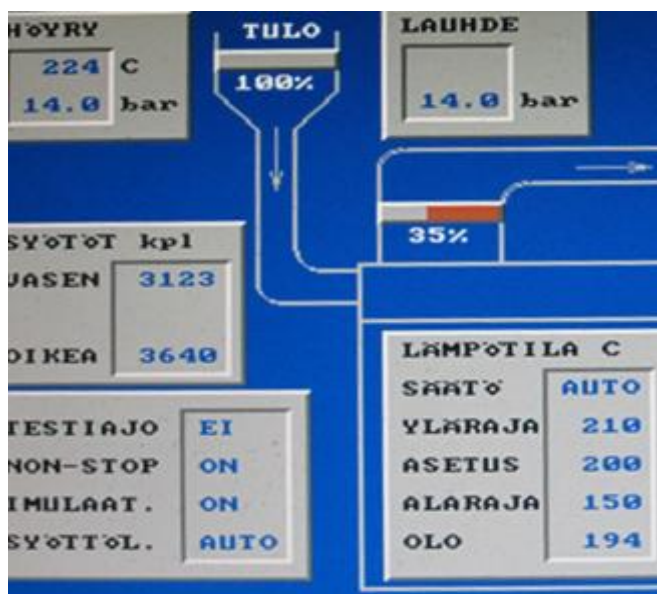
Kuva 23. Operaattorikuva KK2:lta.

Kuvassa 23 nähdään juuri edellä mainittu tapaus. Höyryventtiili on 100 % auki ja kuivauskonetta lämmitetään täydellä n. 220 °C:n höyryllä. Haluttua lämpötilaa ei kuitenkaan saavuteta, minkä takia tulohöyry on aina täydellä teholla.

Tehtyjen havaintojen perusteella kuivauskoneen käyttäjän näytöllä olevat kuivaajan oloarvot eivät ole samat kuin kuivaajan ulkoseinissä olevat lämpömittarien lämpötilat näyttävät. Kun kuivaajan lämpötila on asetettu 200 °C:seen, lämpömittareissa lämpötila on n. 205 °C, vaikka kuivauslämmön oloarvo on n. 195 °C ja lämpöluukut ovat 100 % auki. Tämä korostuu entisestään kun huoltopäivä lähenee. Kun asetuslämpötilaksi lasketaan 190 °C, ulkopuolella olevat mittarit näyttävät kaikki 200 °C ja kuivauslämmön oloarvoksi saadaan myös 190 °C. Kun kuivauslämpötila saavuttaa asetetun rajan, lämpöluukun avauma pienenee, jolloin myös höyrynkulutus pienenee. Kuivaajan kapasiteettia tuo lämpötilan laskeminen ei oleellisesti pienennä, mutta se pienentää oleellisesti höyrylaskua.
