ASIAKASRULLIEN ARKKIKATKOT ANJALAN PAPERITEHTAALLA

Opinnäytetyö 2011

The subject of this thesis was to investigate the causes of sheet rupture of reels in Anjala Mill. Once the causes were found it was time to start thinking about ways to avoid the sheet rupture. The subject was limited to conveyor belts, reel-structure, reel dimensions and humidity at the mill.

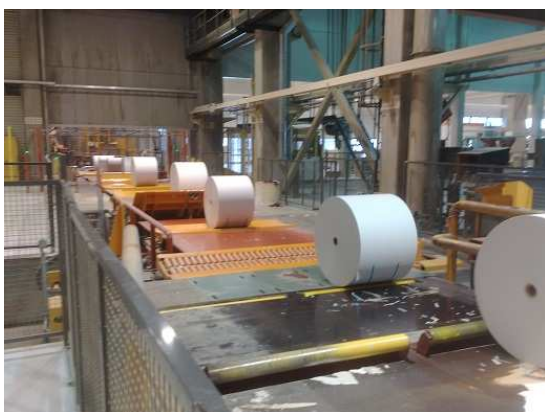
Kuva 2.1 Rullia syöttörampilla

Anjalassa pituusleikkureilta tulevat rullat siirtyvät syöttökuljettimia pitkin pakkaamon syöttörampille, joka on esitetty kuvassa 2.1. Syöttörampilla rullat siirretään työntimien ja vastaanottimien avulla pakkaamon vaa'alle. Vaa'alla rullat punnitaan, keskitetään ja niiden tiedot luetaan. Tietojen avulla ohjataan kääre- ja liimausleveyksien, kääremäärän ja päätylappujen koon valintaa. Vaa'alta rulla siirtyy merkkusasemalle, jossa osa rullan tiedoista merkataan rullan pätyyn. Vaaka ja merkkusasema näkyvät kuvassa 2.2 (Tani 2011).

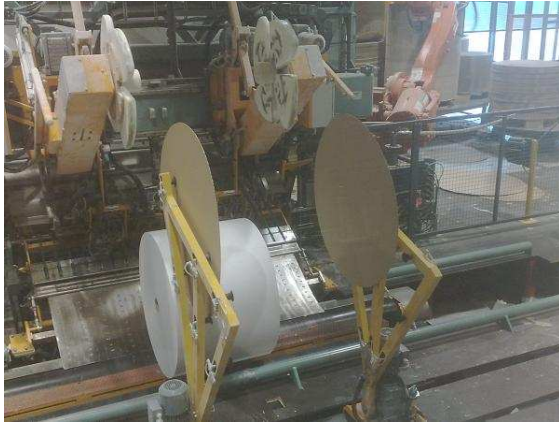
Kuva 2.3 Rulla saapunut käärintään

Merkkusaseman jälkeen rulla siirtyy askelkuljettimelle, joka kuljettaa rullan käärintäasemalle (kuva 2.3). Käärintäasemalla rullan pätyihin asetetaan sisemmät päätylaput (kuva 2.4), jonka jälkeen pahvikääreen pää liimataan rullan

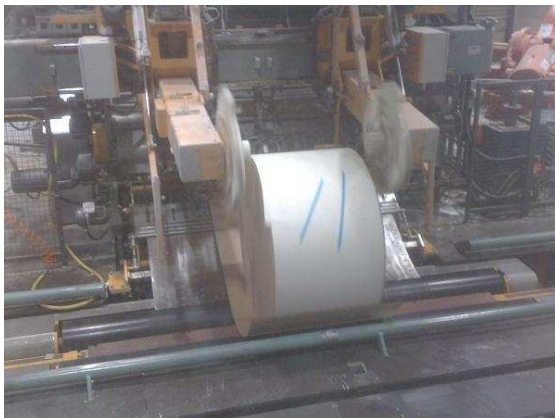
Kuva 2.5 Käärintä käynnissä

vaippaan ja kääre pyöritetään rullan ympärille (kuva 2.5). Liimaus alkaa kääreen alkupään liimauksella eli ympärivientiliimauksella. Kun kääre on pyöritetty rullan ympärille, suoritetaan kääreen loppupään liimaus eli sulkuliimaus (Tani 2011).

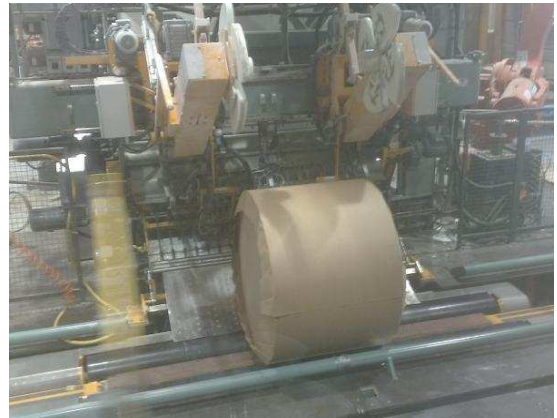
Kuva 2.6 Käärintä valmiina

Kun rullan käärintä on valmis (kuva 2.6), askelkuljetin siirtää sen vaippamerkkusasemalle. Siellä kääreeseen merkataan rullan tiedot ja viivakoodi sekä liimataan vaippaetiketti. Vaippamerkkusaseman jälkeen askelkuljetin vie rullan päätypuristinrasemalle, jossa rullaan liimataan kääreen reunojen päälle tulevat ulommat päätylaput. Liimaus tehdään sähköllä lämmitettävien puristinlevyjen avulla. Puristuksen aikana päätylapun sisäpuolinen muovipinnoite sulatetaan ja lappu liimautuu rullaan (Tani 2011).

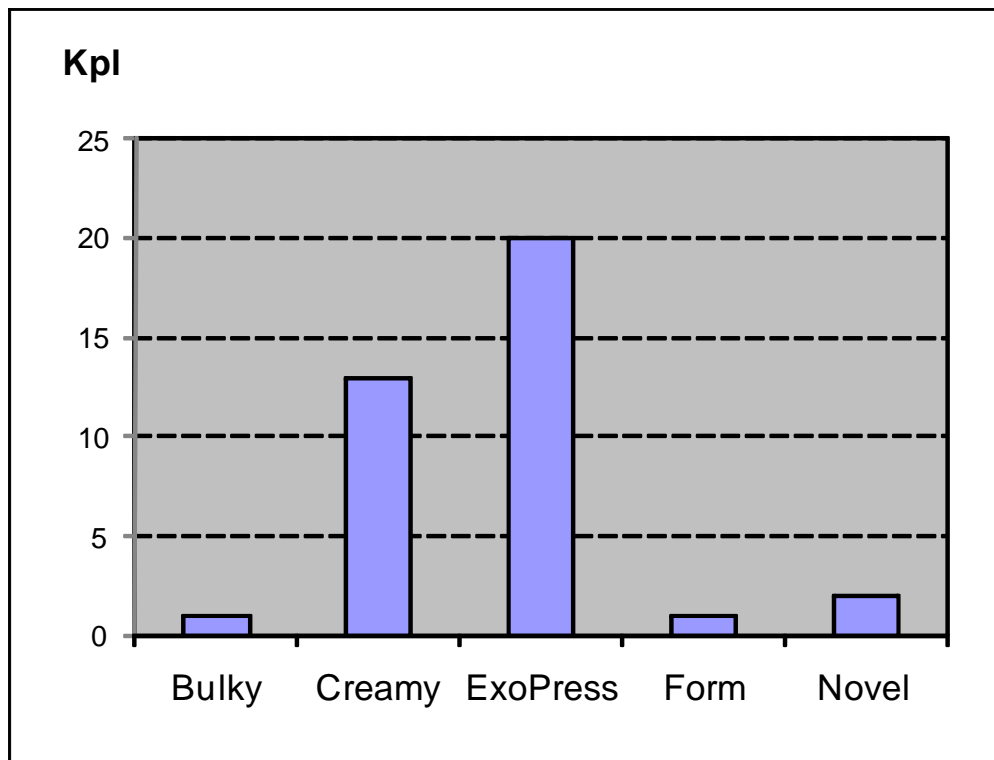
Kuvio 4.1 Vrk-raporttien huomautukset paperityypeittäin

Kuviossa 4.1 on esitetty huomautusten jakaantuminen paperityyppien mukaan. Tulosten perusteella havaitaan, että sanomalehtipaperi ExoPress on aiheuttanut eniten huomautuksia. Myös kirjapaperi Creamyn aiheuttamien huomautusten määrä on melko suuri. Muiden paperityyppien aiheuttamat huomautusmäärät ovat vähäisiä.

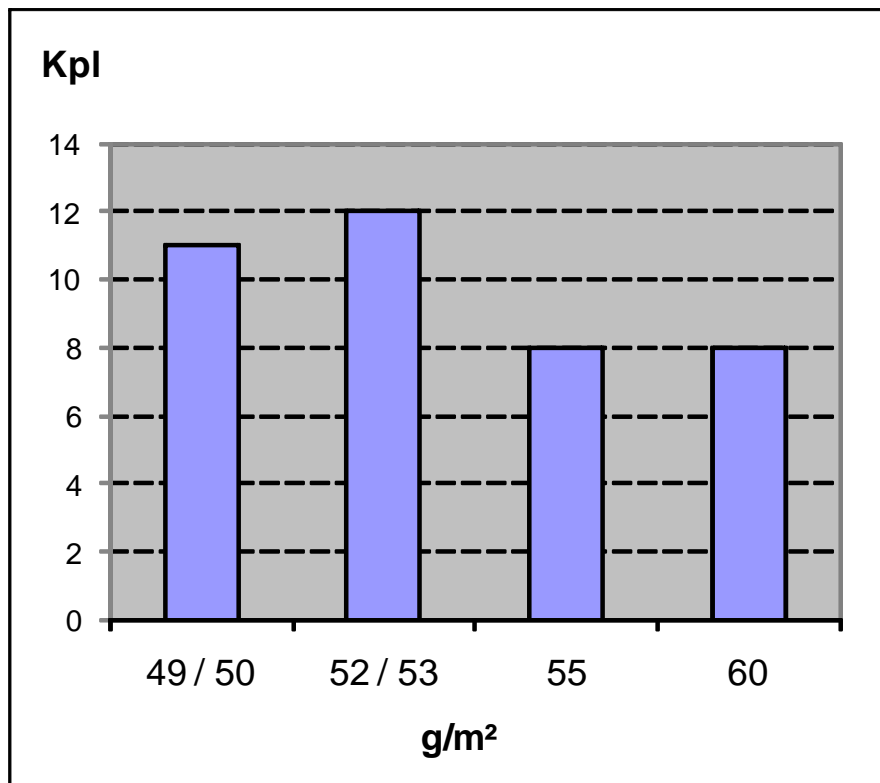
Kuvio 4.2 Vrk-raporttien huomautukset neliöpainojen mukaan

Kuviossa 4.2 on esitetty huomautusten jakaantuminen neliöpainon mukaan. Paperin neliöpainolla tarkoitetaan paperin massaa grammoina laskettuna neliömetriä kohti (Hägglom-Ahnger ym. 2003). Tässä työssä paperin neliöpainoon viitataan mainitsemalla paperin grammamäärä.

Kuviosta 4.2 havaitaan, että huomautukset ovat jakautuneet pelkästään 49-grammaisten ja 60-grammaisten paperien välille, vaikka Anjalassa tuotetaan paperia 45-grammaisesta aina 90-grammaiseen. Kuviossa esiintyvien neliöpainojen välillä tuloksissa ei ole havaittavissa suuria eroja, mutta eniten huomautuksia on tullut kuitenkin 52-grammaisesta paperista.

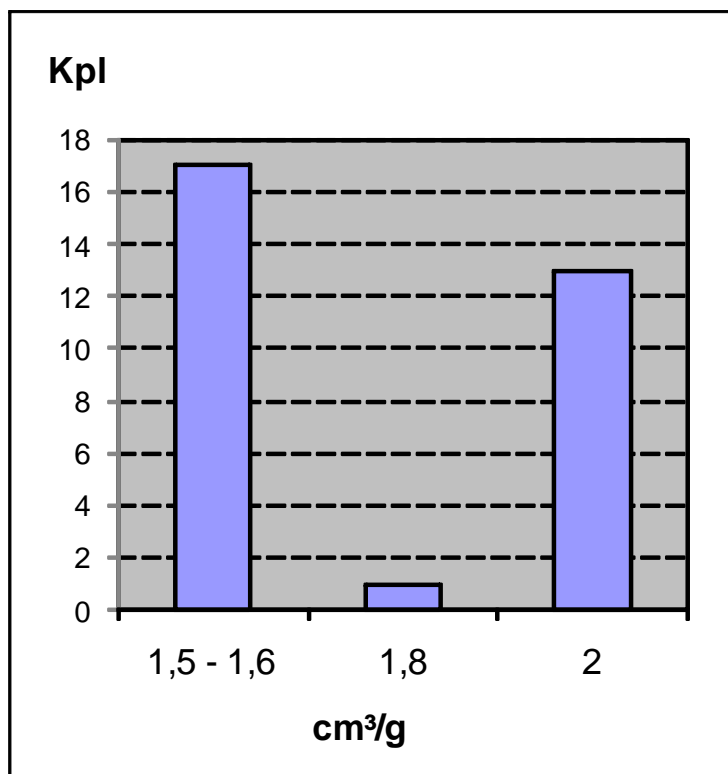
Kuvio 4.3 Vrk-raporttien huomautukset paperin bulkkisarvon mukaan

Kuviossa 4.3 on esitetty huomautusten jakaantuminen paperin bulkkiarvon mukaan. Bulkkiarvolla tarkoitetaan tiheyden käänteislukua, jonka yksikkönä on cm³/g (Hägglom-Ahnger ym. 2003). Tässä tilastossa bulkkisuus on jaettu kolmeen eri luokkaan: pienibulkkiset, keskibulkkiset sekä suuribulkkiset paperit. Kuviosta havaitaan, että eniten pinta-arkkien katkeamisia esiintyy pienibulkkisella paperilla, mutta myös suuribulkkinen paperi on aiheuttanut merkittävän määrän huomautuksia.

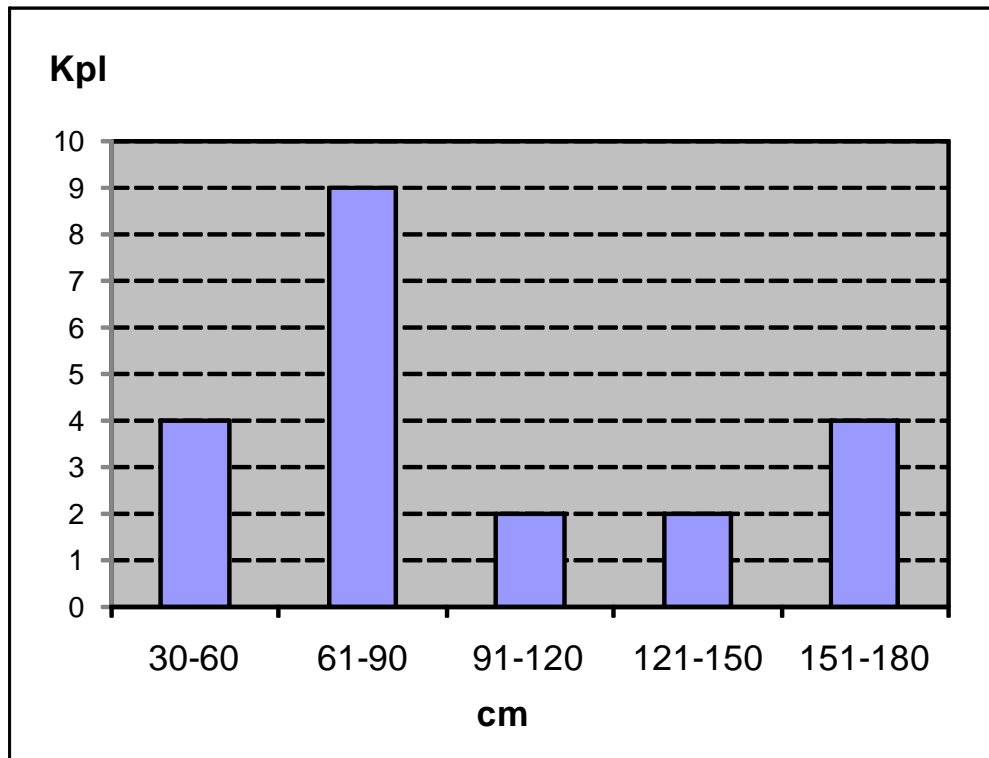
Kuvio 4.4 Vrk-raporttien huomautukset rullaleveyksien mukaan

Kuviossa 4.4 esitetään huomautusten jakaantuminen rullaleveyksien mukaan. Kuviosta voidaan havaita, että lähes kaikenlevyiset rullat ovat aiheuttaneet jonkin verran huomautuksia. Selvä piikki huomautusten määrässä näkyy kuitenkin 61–90 senttimetriä leveiden rullien kohdalla.

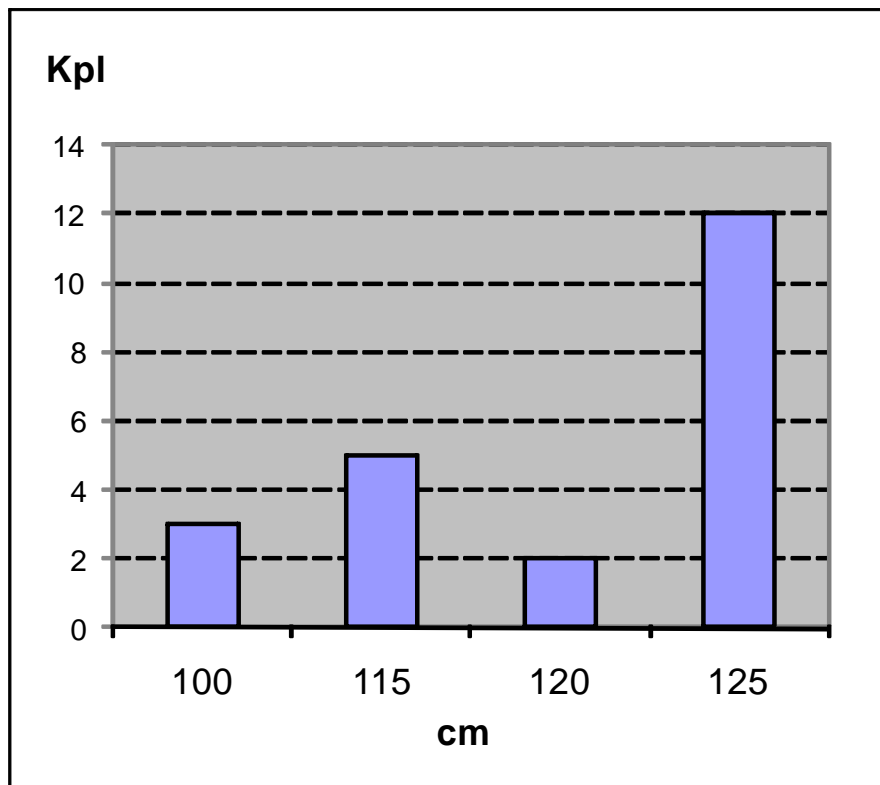
Kuvio 4.5 Vrk-raporttien huomautukset rullahalkaisijan mukaan

Kuviossa 4.5 tutkitaan rullien halkaisijan vaikutusta. Kuviosta nähdään, että halkaisijaltaan 125 senttimetriset rullat ovat aiheuttaneet selvästi eniten huomautuksia. Pieni piikki on nähtävissä myös halkaisijaltaan 115 senttimetrinen rullien kohdalla.

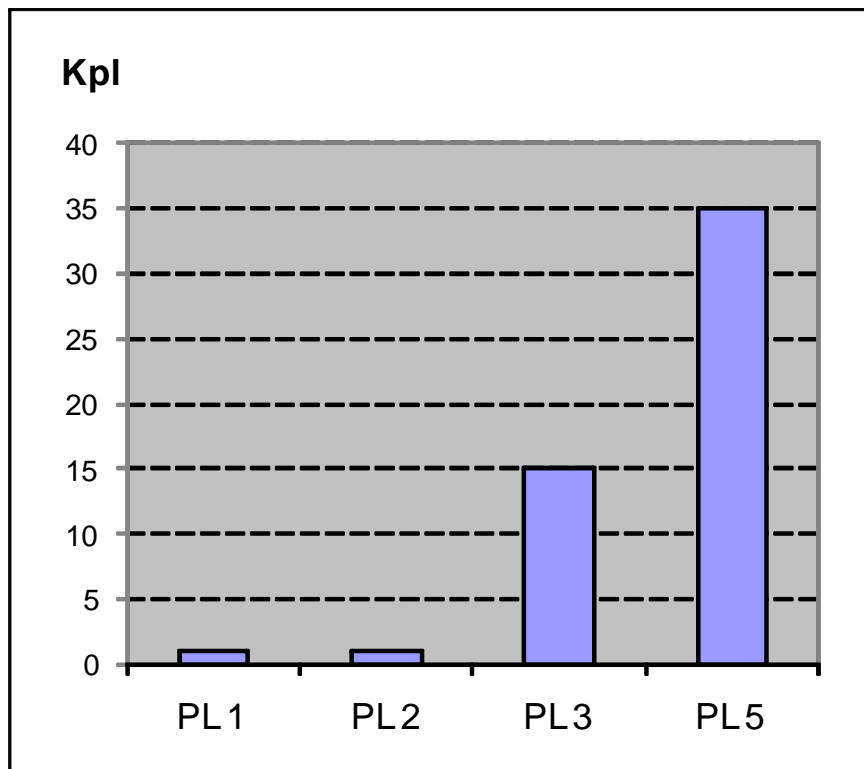
Kuvio 4.6 VRK-raporttien huomautukset pituusleikkureittain

Anjalassa on käytössä neljä pituusleikkuria. Kuviossa 4.6 on esitetty, kuinka huomautukset ovat jakautuneet pituusleikkurien kesken. Tieto on merkittävä, sillä jokaisen leikkurin rullat kulkevat eri kuljettimia pitkin pakkaus koneelle ja näin ollen joutuvat sietämään erityyppistä rasitusta. Tilastosta voidaan päätellä, mitkä kuljettimet ovat aiheuttaneet eniten pinta-arkkien rikkoontumisia.

Kuviosta havaitaan, että selvästi suurimpana ongelmana ovat PL5:ltä tulevat rullat. Seuraavana tulevat PL3:n rullat. Tähän tilastoon tietysti vaikuttavat niin paperin laatu kuin rullien eri dimensiotkin, mutta se antaa silti jonkinlaista näkemystä siitä, mitkä kuljettimet aiheuttavat eniten ongelmia.

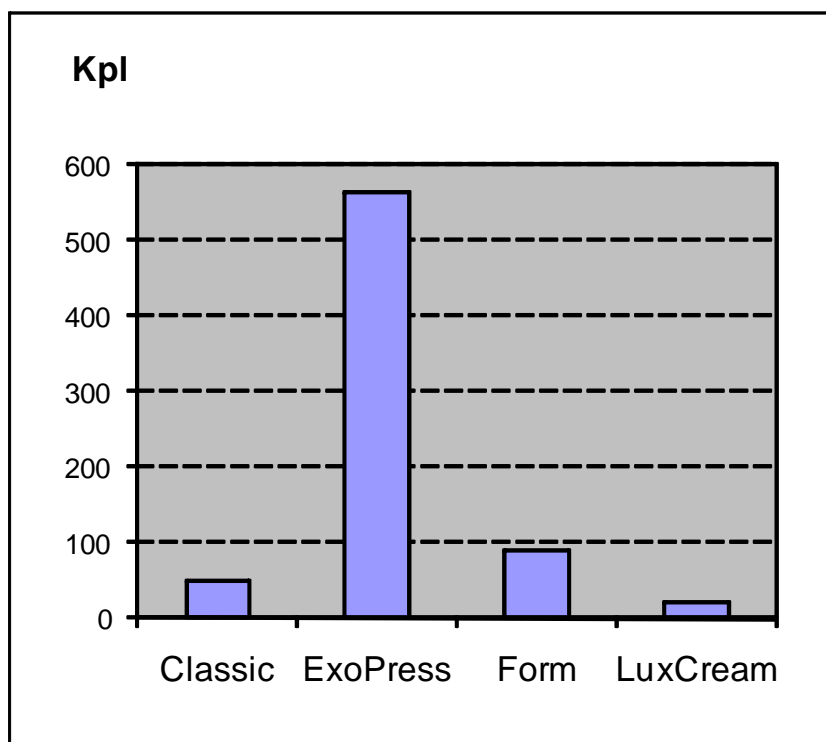
Kuvio 4.7 Arkkikatkorullien määrä paperityypeittäin

Kuviossa 4.7 on esitetty arkkikatkorullien jakaantuminen paperityypeittäin. Yli-voimaisesti eniten pinta-arkkiongelmia aiheutti ExoPress-paperi. Muiden paperityyppien aiheuttamat ongelmat olivat siihen verrattuna satunnaisia. Tulos vastaa hyvin pitkälti vuorokausiraporttien antamia tuloksia.

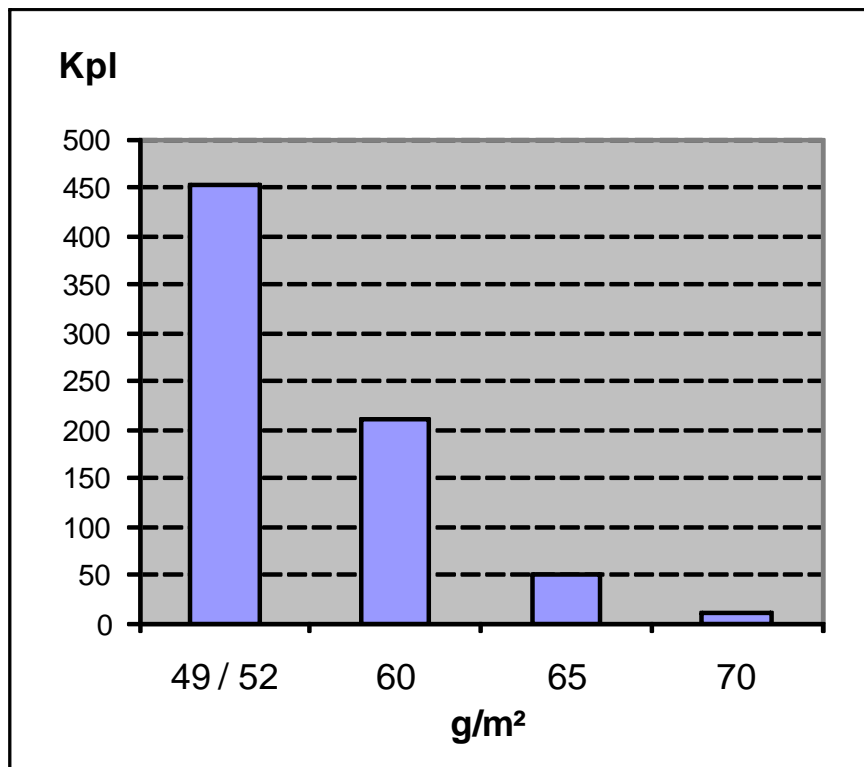
Kuvio 4.8 Arkkikatkorullien määrä neliöpainon mukaan

Kuviossa 4.8 merkinnät on jaettu neliöpainon mukaan. Tilastossa on yhdistetty 49- ja 52-grammaiseta paperit, koska ero niiden välisessä neliöpainossa on hyvin pieni. Kuvioista havaitaan selvästi, että neliöpainon kasvaessa ongelmien määrä pienenee. Yli 70-grammaisista papereista ei merkintöjä kertynyt lainkaan.

Vuorokausiraporteista laadituissa tilastoissa näin suoraa neliöpainon yhteyttä rullien arkkikatkojen määrään ei ollut havaittavissa. Yhteys on kuitenkin looginen, sillä neliöpainoltaan painavampi paperi on kestävämpää myös repäisyjuudeltaan.

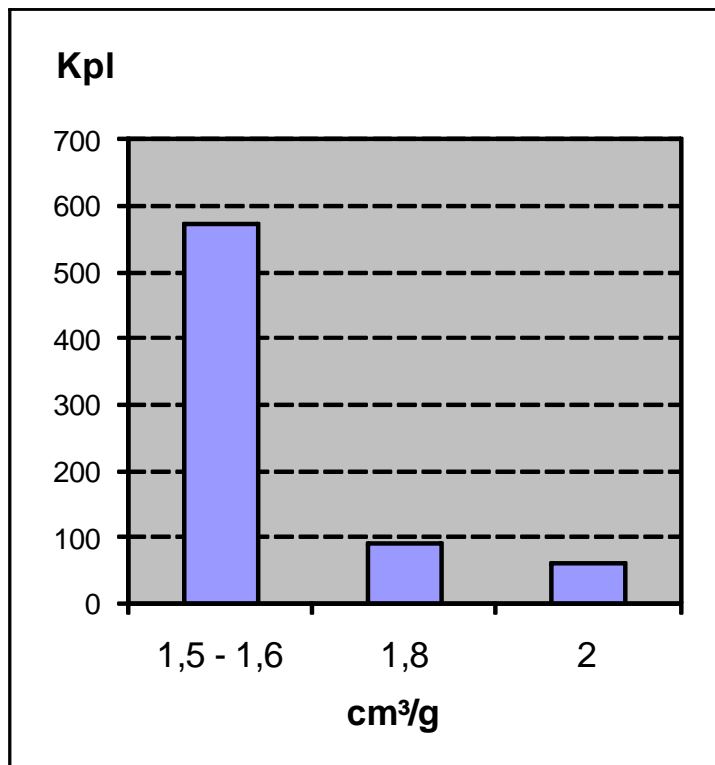
Kuvio 4.9 Arkkikatkorullien määrä paperin bulkkivarvon mukaan

Kuviossa 4.9 arkkikatkorullien määrä on jaoteltu bulkkiarvon mukaan. Selkeästi pahimpana ongelmana on ollut pienibulkkinen paperi. Reaaliaikaisessa seurannassa suuribulkkisella paperilla ei ole esiintynyt juurikaan rullien arkkikatkoja, kun taas vuorokausiraporteista tehdyssä tilastossa se nousi pienibulkkisen paperin ohella esiin.

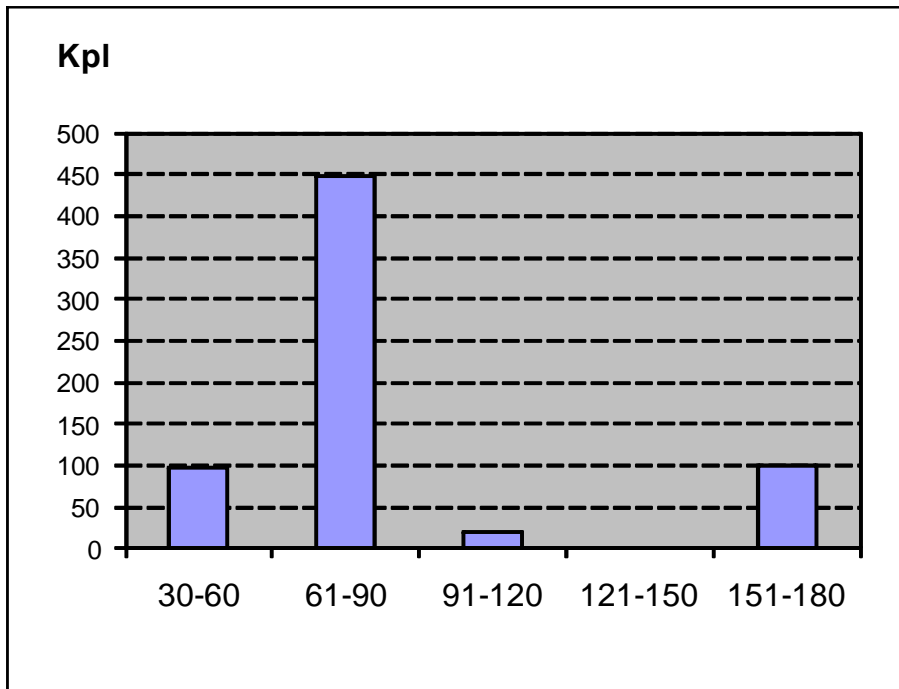
Kuvio 4.10 Arkkikatkorullien määrä rullaleveysittäin

Kuten vuorokausiraporttien huomautustenkin, myös reaaliaikaisen seurannan perusteella (kuvio 4.10) havaitaan, että 61 – 90 cm leveät rullat ovat selkeästi suurin ongelma. Kummastakin tilastosta käy yhtä lailla ilmi, että myös kaikkein kapeimmista ja leveimmistä rullista katkeilee jonkin verran arkkeja, mutta keskikokoiset 91 – 150 cm leveät rullat eivät aiheuta ongelmia. Mahdollisena syynä on kuljettimien optimointi keskikokoisille rullille.

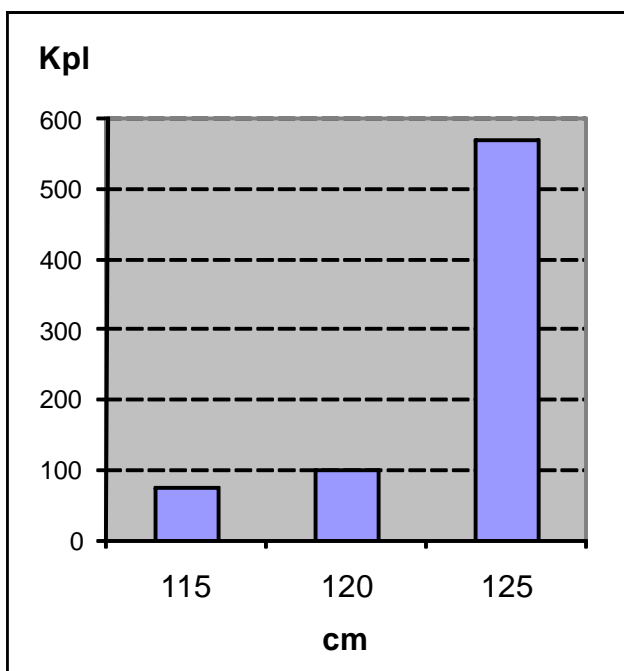
Kuvio 4.11 Arkkikatkorullien määrä rullahalkaisijan mukaan

Kuviossa 4.11 arkkikatkorullien määrä on jaettu halkaisijoiden mukaan. Kuvios-
ta havaitaan, että halkaisijaltaan suurikokoiset rullat ovat suurin ongelma. Hal-
kaisijaltaan 125 cm korkeista rullista arkit katkeilivat seurannan aikana selvästi
eniten. Mitä matalammaksi rullan koko menee, sitä vähemmän pinta-
arkkiongelmia ilmenee.

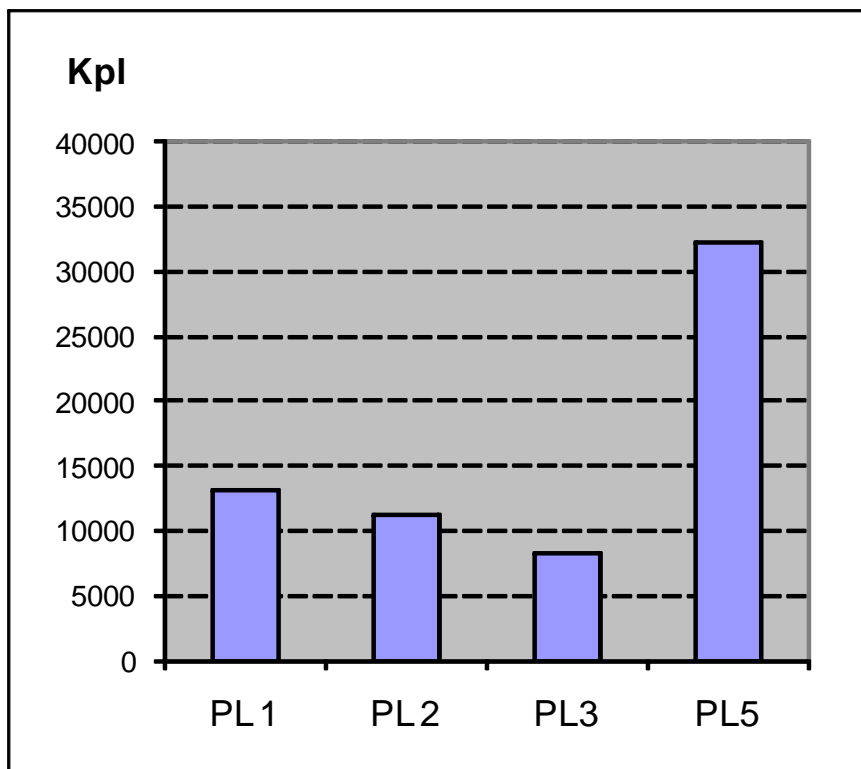
Kuvio 4.12 Seurantajakson aikana pituusleikatut rullat Anjalassa

Seurantajakson aikana Anjalan pituusleikkureilla leikattiin yli 64 000 rullaa ja
arkkikatkorullista tuli sinä aikana merkintöjä hieman yli 700 kpl. Kuviossa 4.12
on esitetty seurantajakson aikana leikattujen rullien kokonaismäärät pituusleik-
kurikohtaisesti. Kuviossa 4.13 esitetään arkkikatkorullat pituusleikkureittain.

Kuviota 4.13 tutkimalla havaitaan, että selvästi eniten arkkikatkoja esiintyy PL5:n rullilla. Kuvioista 4.12 kuitenkin nähdään, että myös leikattujen rullien kokonaismäärä on PL5:llä selvästi suurin.

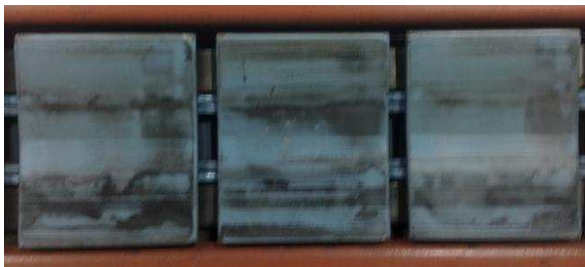
Kuva 5.1 Leveämmät lamellilevyt

PL1:n, PL2:n ja PL3:n rullat taas kulkevat vanhempia lamellikuljettimia pitkin, joissa käytetään leveämpiä lamellilevyjä. Tämä kuljetintyyppi on esitetty kuvassa 5.1.

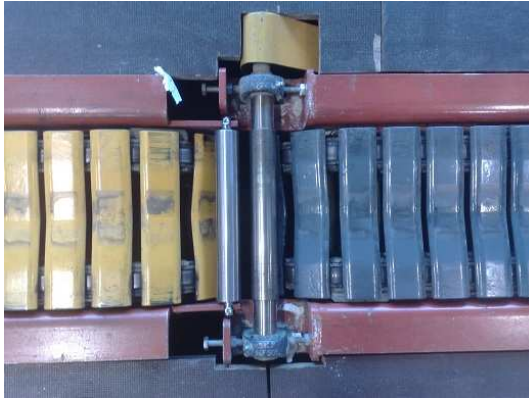
Kuva 5.3 Lamellikuljettimen jatkokohta

Kuljettimet eroavat myös tavassa, jolla rullat siirretään kuljettimelta toiselle. Uudemmassa kuljetinsysteemissä käytetään kuljettimien välissä olevia jatkokohtia (kuva 5.3) sekä kääntöpöytiä. Rullat ylittävät yhteensä 7 eri jatkokohtaa ennen pakkaamoon saapumistaan.

Pituusleikkuri 5:n lamellikuljettimet sisältävät seitsemän jatkokohtaa, joissa rullat kulkevat hetkellisesti kahden eri kuljettimen päällä. Tilastoista on selkeästi havaittu, että PL5:lla suurimpana ongelmana ovat korkeat ja kapeat rullat. Seuraamalla rullien kulkua voi havaita, että repeämät syntyvät sekä kasvavat näissä jatkokohtissa.

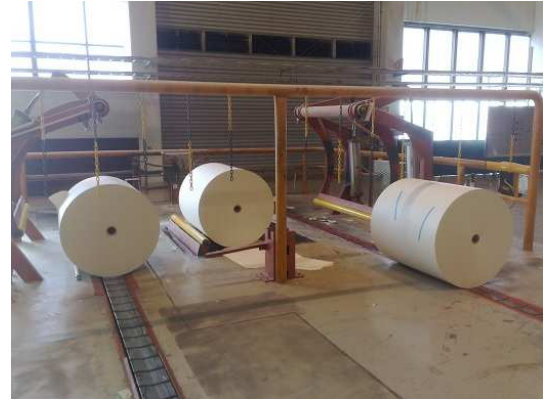
Kuva 5.4 Rullia työntimellä ja vastaanottimella

Muiden leikkurien rullat taas siirretään kuljettimelta toiselle työntimien ja vastaanottimien avulla, jollaisia näkyy kuvassa 5.4. Myös kuljettimien nopeuksissa on eroja. Vanhojen kuljettimien nopeus on 16 m/min ja uusien 24 m/min. Uusien kuljettimien kiihdytys ja jarrutus tapahtuu nopeammin kuin vanhoissa kuljettimissa.

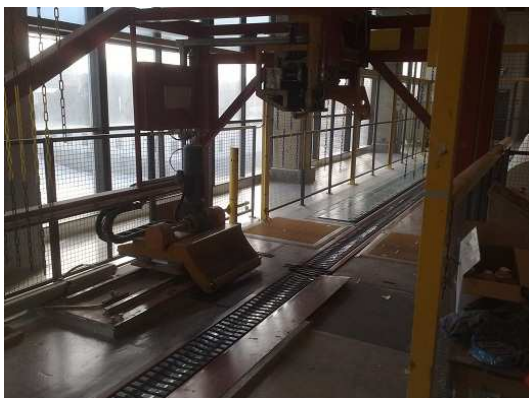
Kuva 5.5 Erotteluasema

Pituusleikkuri 5:n muutto siirtyy valmistuttuaan suoraan leikkurin edessä olevalle lamellikuljettimelle. Leikkurin vieressä on erotteluasema (kuva 5.5), jossa rullat erotellaan toisistaan. Normaalisti erottelu tapahtuu kahden eri kuljettimen avulla (kuva 5.6). Jos rullat ovat kuitenkin niin tiukasti kiinni toisissaan, ettei erottelu onnistu kuljettimien avulla, ne erotellaan työntämällä etummaista rullaa rainan suunnassa sivulle samalla, kun takimmaista rullaa pidetään paikallaan.

Pinta-arkin rikkoutuminen tapahtuu, kun erotteluaseman kuljettimet yrittävät erottaa rullat toisistaan, mutta se ei onnistu. Tällöin jälkimmäinen kuljetin pyörii paikallaan pysyvän rullan alla ja rullan pinta repeää. Jos rullat eivät kuljettimien avulla irtoa toisistaan, erottelu suoritetaan toista rullaa työntämällä ja toista paikallaan pitämällä. Tässä prosessissa syntyy lisävaurioita rullan pintaan työntämisen ruhjoessa etummaista rullaa, joka ei irtoa taaemmasta rullasta. Erottelun valmistuttua rullista on katkennut arkkeja usean kerroksen matkalta. Normaalisti toisistaan irrallaan olevien rullien pinta-arkit säilyvät useimmiten ehjänä.

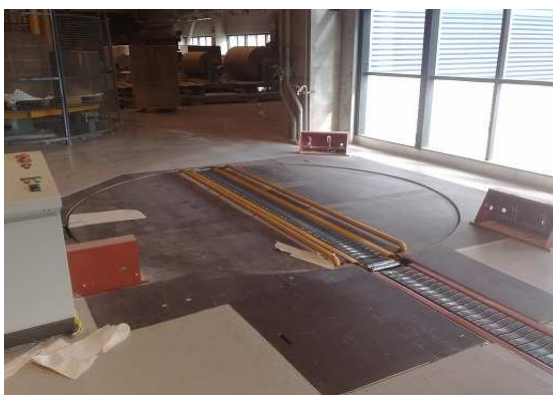
Kuva 5.7 Ensimmäinen kääntöpöytä

Erotteluaseman jälkeen rullat kulkevat lamellikuljetinta pitkin kääntöpöydälle (kuvat 5.7 ja 5.8), johon niitä mahtuu kaksi kerrallaan. Kääntöpöydän voi myös säätää ottamaan vain yhden rullan kerrallaan. Kääntöpöydän tehtävänä on kääntää rullat, jolloin niiden matka jatkuu 90° toiseen suuntaan pitkin seuraavaa lamellikuljetinta.

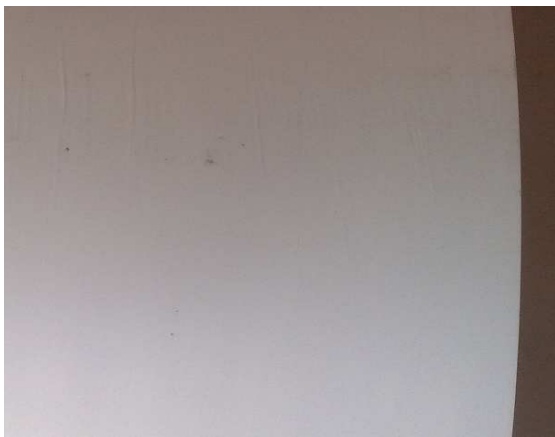
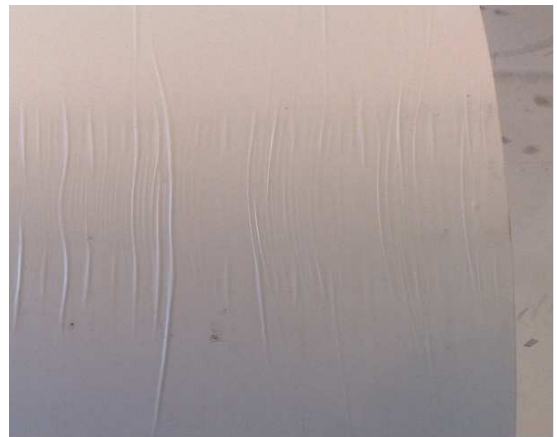
Kuva 5.9 Rulla erotteluaseman jälkeen Kuva 5.10 Rulla kääntöpöydän jälkeen

Kun seurasin rullien kulkua 30.3.2011, ajossa olivat 125 cm korkeat ja 76 cm leveät rullat. Oli selkeästi havaittavissa, että kuljettimien jatkokohtat rasittivat rullien pintaa huomattavasti.

Kuvista 5.9 ja 5.10 näkyy, miten rullan pinta muuttuu, kun se kulkee kuljettimilla kohti pakkaamo. Erotteluaseman jälkeen rullan pinta on vielä melko sileä, kun taas kääntöpöydän jälkeen pinta on rasittunut ja kurttuinen.

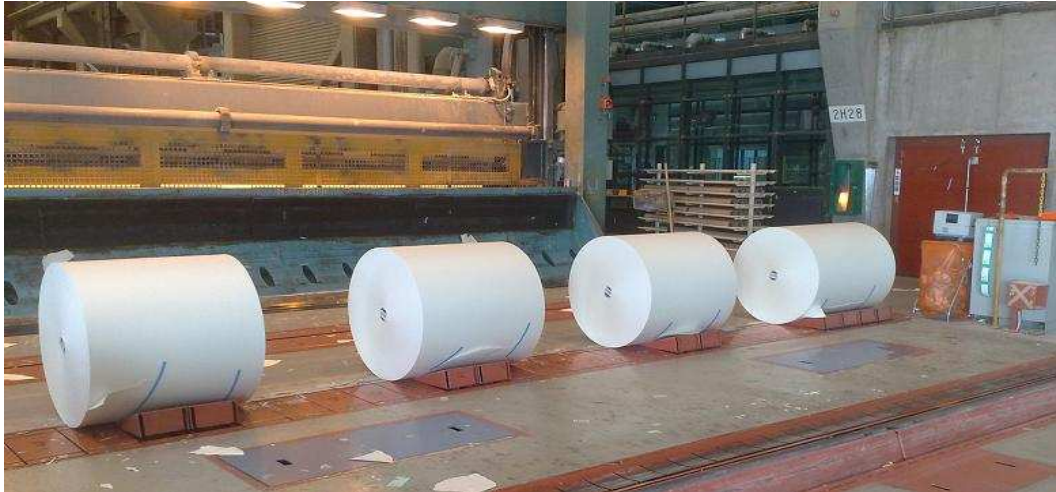
Kuva 5.13 Pysäytinläpillä vuoroaan odottavia rullia

Kun pituusleikkuri 3 on leikannut rullat, ne siirretään alaslaskukippiin odottamaan teippausta. Teippauksen jälkeen rullat lasketaan kipin avulla lattialle, jossa ne pyörivät kohti pysäytinlappia (kuva 5.13). Pysäytinlappien tehtävä on erottaa rullat toisistaan.

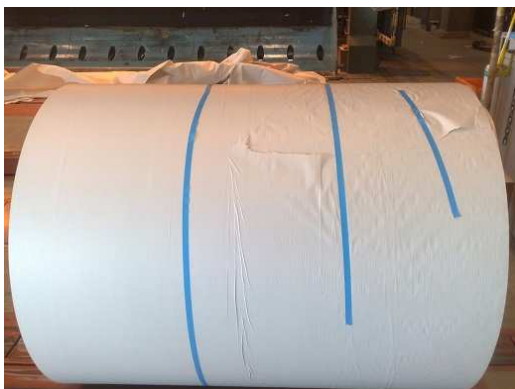
Kuva 5.14 Rulla nro 1

Useimmiten suurin repeämä syntyi säännöllisesti numerojärjestykseltään ensimmäiseen sekä viidenteen rullaan, jotka näkyvät kuvissa 5.14 ja 5.15.

Osa ensimmäisen ja viidennen rullan kohdalla sijaitsevista pysäytinlöpistä on yläasennossa alempana kuin muut pysäytinlöpät. Seuraamalla rullien tulemistä kyseisille pysäytinlöpille (kuvat 5.16 ja 5.17) havaitsin selvästi, kuinka rulla teki pysähtyessään kierähdyksen omaisen liikkeen. Kun rullan toinen pää oli jo pysähtynyt, toinen pää jatkoi yhä liikettä. Tämä liike aiheutti arkin repeämisen. Liike johtui pysäytinlöprien väärästä linjauksesta.

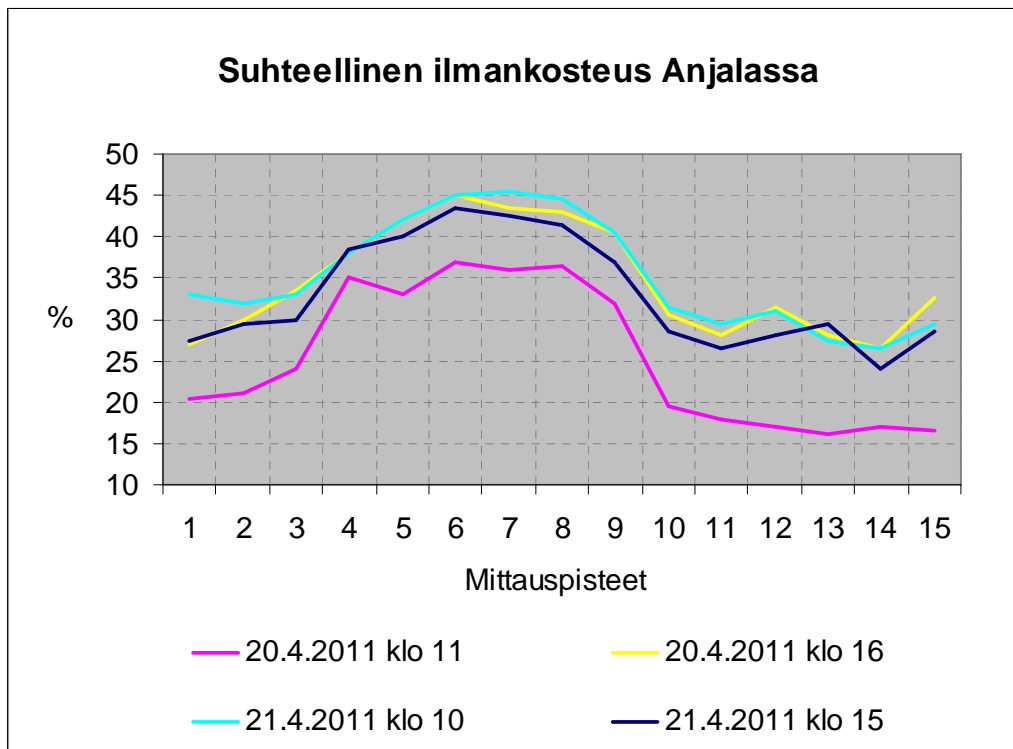
Kuvio 6.1 Suhteellinen ilmankosteus Anjalan paperitehtaalla

Tarkastelemalla ilmankosteusarvojen perusteella tehtyä viivadiagrammia (kuvio 6.1) nähdään, että eri mittauskerroilla saatujen arvojen muodostamat käyrät ovat melko samanmuotoiset. Tämän perusteella on syytä olettaa, että mittaustulokset ovat luotettavia. Tilastosta voidaan myös havaita, että ilmankosteudet eri mittauspisteiden välillä vaihtelevat suuresti.

Kuviosta 6.1 nähdään, että mittauspisteiden numero 4 ja 9 (Liite 3: sivu 1) välillä ilmankosteus on selvästi suurimmillaan. Nämä mittauspisteet sijaitsevat pakkaamossa sekä pakkaamon välittömässä läheisyydessä. Suuri ilmankosteus selittyy sillä, että pakkaamossa ovat käytössä ilmankostutuslaitteet. Diagrammin alku- ja loppupäässä olevista matalista ilmankosteusarvoista ei saa yhtä selkeää käsitystä. Matalimpia arvoja näyttäisi olevan mittauspisteillä 1–2 sekä 10–14. Näiden pisteiden välillä ei kuitenkaan näy suuria eroja.
