# **JALANKULKIJAONNETTOMUUDET HELSINGISSÄ 2009-2018**

Ammattikorkeakoulututkinnon opinnäytetyö

HAMK Riihimäki, liikennealan koulutusohjelma

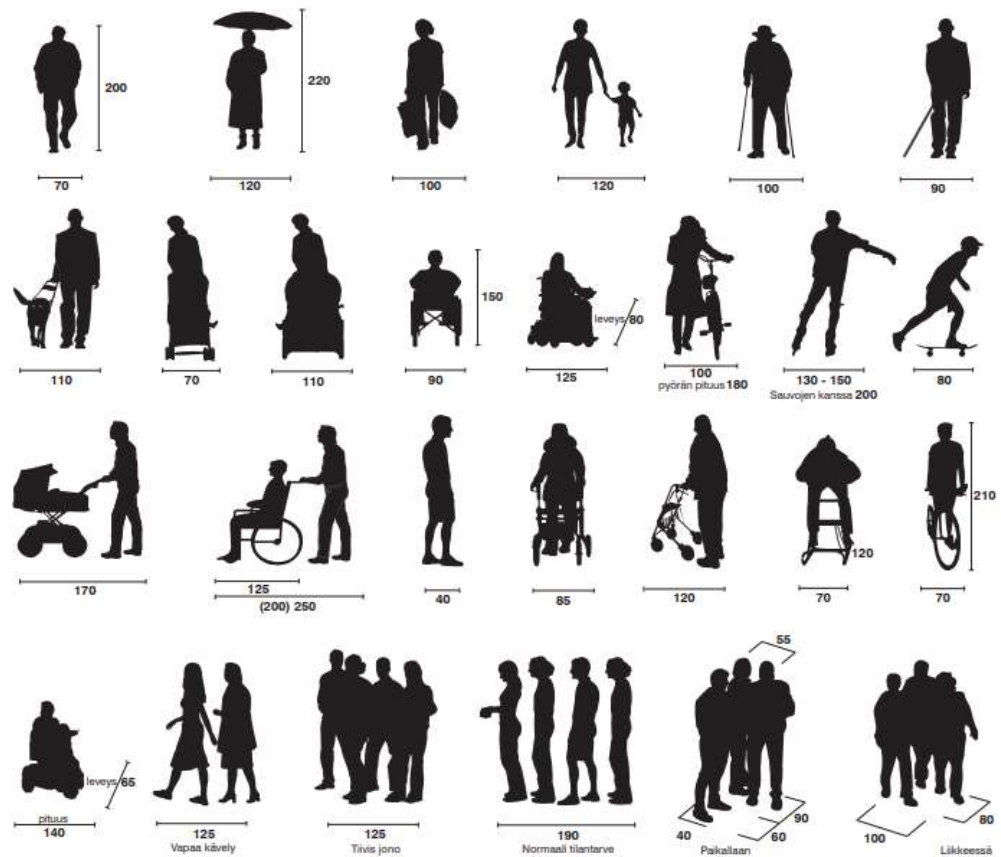
Kuva 1. Erilaisia jalankulkijoiden tyyppejä mittoineen (Liikennevirasto, 2014, s. 18).

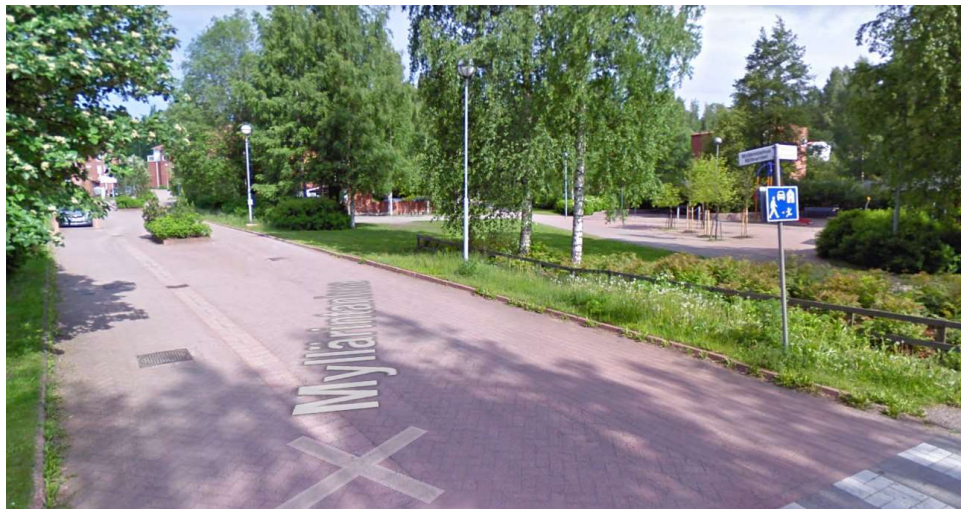
Kuva 2. Pihakatu merkitään omalla erityisellä liikennemerkillä Suomessa, kuva Myllärintanhuasta Helsingistä (Google Maps).

Pihakatu on jalankulkupainotteinen alue taajamassa asuntokadulla, joka on merkitty omalla liikennemerkillä (kuva 2). Pihakadulla ajavien ajoneuvojen ja polkupyörien on annettava esteetön ja turvallinen kulku jalankulkijoille. Vuorokausiliikenteen ohjeistus pihakadulla on alle 500 ajoneuvoa vuorokaudessa. Kadulla liikenne on kaikkien liikennemuotojen yhteistyötä yhteisen tavoitteen eteen, joka on turvallinen liikkuminen. Kulkumuotojen yhteistyö pihakadulla vaatii selkeää viestintää muiden tienkäyttäjien kanssa. Ajoneuvon saapuessa pihakadulle on sen väistettävä muita pihakadulla liikkuvia. Lisäksi ajonopeus on sovitettava kadulla jalankulun mukaan. Jalkakäytäviä kadulle ei merkitä erikseen vaan pihakadun poikkileikkaus rakennetaan samaan tasoon. Pysäköinti on sallittu vain merkityille pysäköintipaikoille, lukuun ottamatta mopoa, polkupyörää ja invalidin pysäköintilupaa, joilla saa pysäköidä pysäköintipaikkojen ulkopuolelle. Pysäköintipaikat täytyy osoittaa katutilassa esimerkiksi erilaisella pintamateriaalilla tai pollareilla.

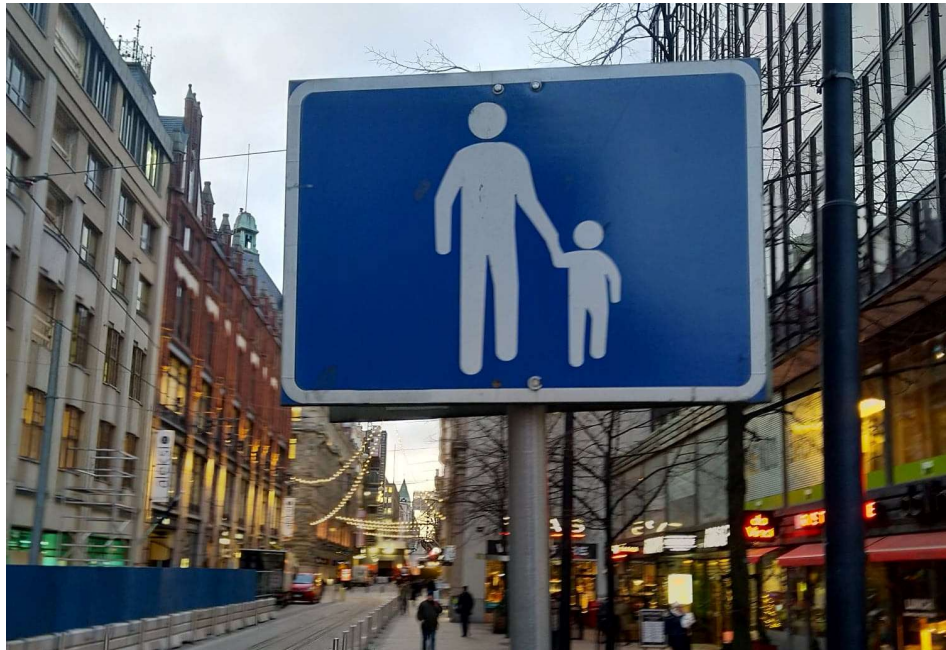
Kuva 3. Kävelykatu merkitään Suomessa erityisellä liikennemerkillä, kuvassa kävelykadun liikennemerkki Mikonkadulta Helsingistä.

Kävelykatu on tarkoitettu ensisijaisesti jalankulkuun ja pyöräilyyn. Se merkitään Suomen lain mukaan omalla erityisellä liikennemerkillä (kuva 3). Sitä

pitkin saa ajaa vain kadun varrella sijaitseviin kiinteistöihin huolto ja poikkeustilanteissa. Nopeusrajoitus kävelykadulla on sama kuin pihakadulla eli 20 km/h. Kadulla on annettava esteetön kulku jalankulkijoille ja huoltoajoneuvojen pysäköinti ei saa häiritä jalankulkua. Pysäköinti kadulle on kielletty ajoneuvoilta lukuun ottamatta huoltoajoon liittyvää pysähtymistä. Helsingin keskustassa on monta kävelykatua, kuten Iso-Roobertinkatu, Keskuskatu, Kluuvikatu ja Mikonkatu.

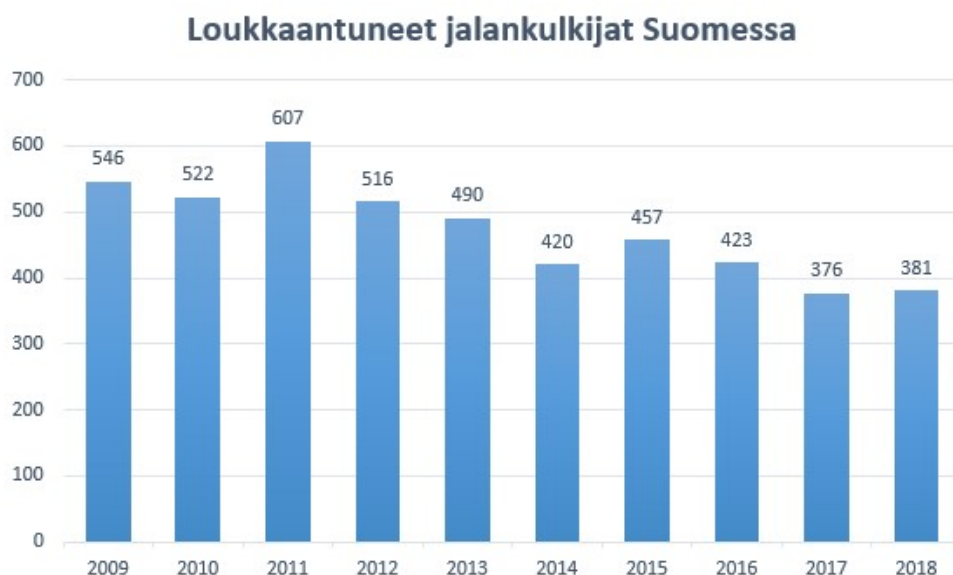
Kuva 6. Loukkaantumiseen johtaneiden jalankulkijaonnettomuuksien määrä on vähentynyt viime vuosina Suomessa.

Jalankulun turvallisuuteen on kiinnitetty viime vuosina huomiota Suomessa. Liikenneturvan tekemän tutkimuksen mukaan Suomessa tapahtui vuosien 2009-2018 aikana keskimäärin vuosittain noin 474 loukkaantumiseen johtanutta jalankulkijaonnettomuutta (Liikenneturva, 2020). Kaikista tieliikenteessä loukkaantuneista liikenteenkäyttäjistä seitsemän prosenttia oli jalankulkijoita. Yli puolet loukkaantumiseen johtaneista onnettomuuksista tapahtui suojatiellä. Jalankulkijaonnettomuuksien määrä on ollut pääsääntöisesti laskussa viimeisen 10 vuoden aikana (kuva 6).

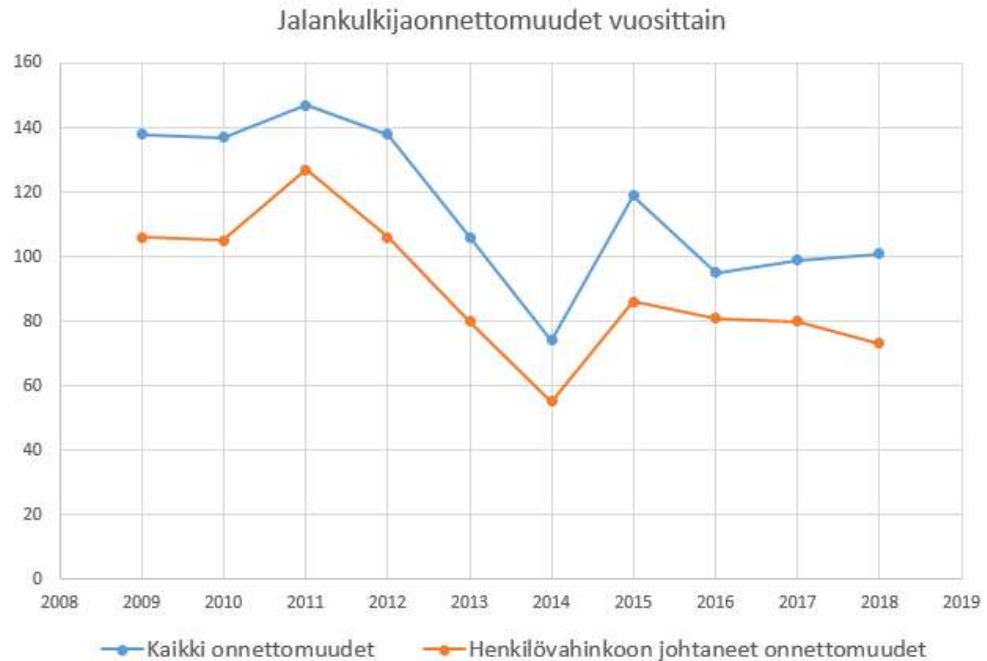
Kuva 8. Jalankulkijaonnettomuuksien määrät ja henkilövahinkoon johtaneet onnettomuudet vuosittain Helsingissä.

Jalankulkijaonnettomuudet ovat olleet viime vuodet laskussa Helsingissä tutkiessa onnettomuuksia 10 vuoden ajanjaksolla (kuva 8). Jalankulkijaonnettomuuksia tapahtui vuosien 2009 ja 2018 välillä Helsingissä yhteensä 1155 onnettomuutta. Kaikista tutkimusajanjaksolla tapahtuneista jalankulkijaonnettomuuksista 78 % johti henkilövahinkoon. Kuolemaan johtaneita jalankulkijaonnettomuuksia tapahtui tutkimusajanjakson aikana yhteensä 32. Eniten jalankulkijaonnettomuuksia sattui vuonna 2011, jolloin tapahtui 147 onnettomuutta ja niistä 127 johti henkilövahinkoon. Jalankulkijan näkökulmasta turvallisin vuosi oli 2014, jolloin tapahtui 74 onnettomuutta ja niistä 55 johti henkilövahinkoon. Tutkittavan 10 vuoden aikana tapahtui keskimäärin 115 jalankulkijaonnettomuutta vuodessa. Helsingissä tapahtuneista jalankulkijaonnettomuuksista keskimäärin 90 johti henkilövahinkoon vuosittain. Tässä osiossa tarkastellaan jalankulkijaonnettomuuksia ja niiden syitä tarkemmin.

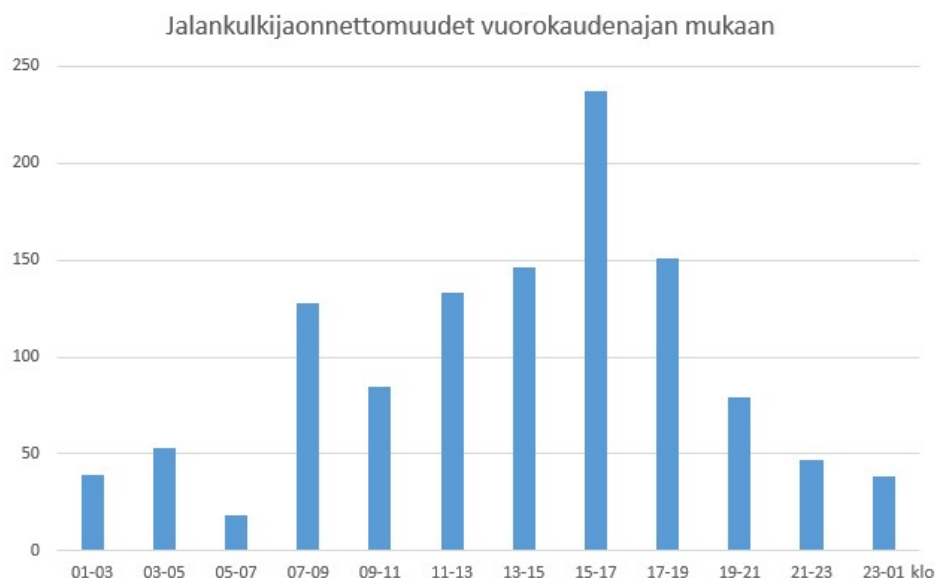
Kuva 11. Jalankulkijaonnettomuudet jaettuna vuorokauden ajan mukaan.

Vuorokaudenajan perusteella eniten jalankulkijaonnettomuuksia tapahtui iltapäivän ruuhkatunteina eli kello 15-17 välillä, jolloin tapahtui 237 onnettomuutta eli 21 % kaikista jalankulkijaonnettomuuksista. Aamun ruuhkatunteina eli kello 07-09 välillä tapahtui lähes puolet vähemmän onnettomuuksia kuin illan ruuhkatunteina. Ilta-aikaan kello 17-19 tapahtui vielä 151 jalankulkijaonnettomuutta, joka on myös enemmän kuin aamun ruuhkatunteina. Aamun ruuhkatunteina tapahtui 127 onnettomuutta eli noin 11 % kaikista jalankulkijaonnettomuuksista. Yöaikaan eli kello 22-06 tapahtui 153 onnettomuutta, joka on enemmän kuin aamun ruuhkatunteina. Vähiten onnettomuuksia tapahtui aamuyöstä kello 05-07 välillä (kuva 11).

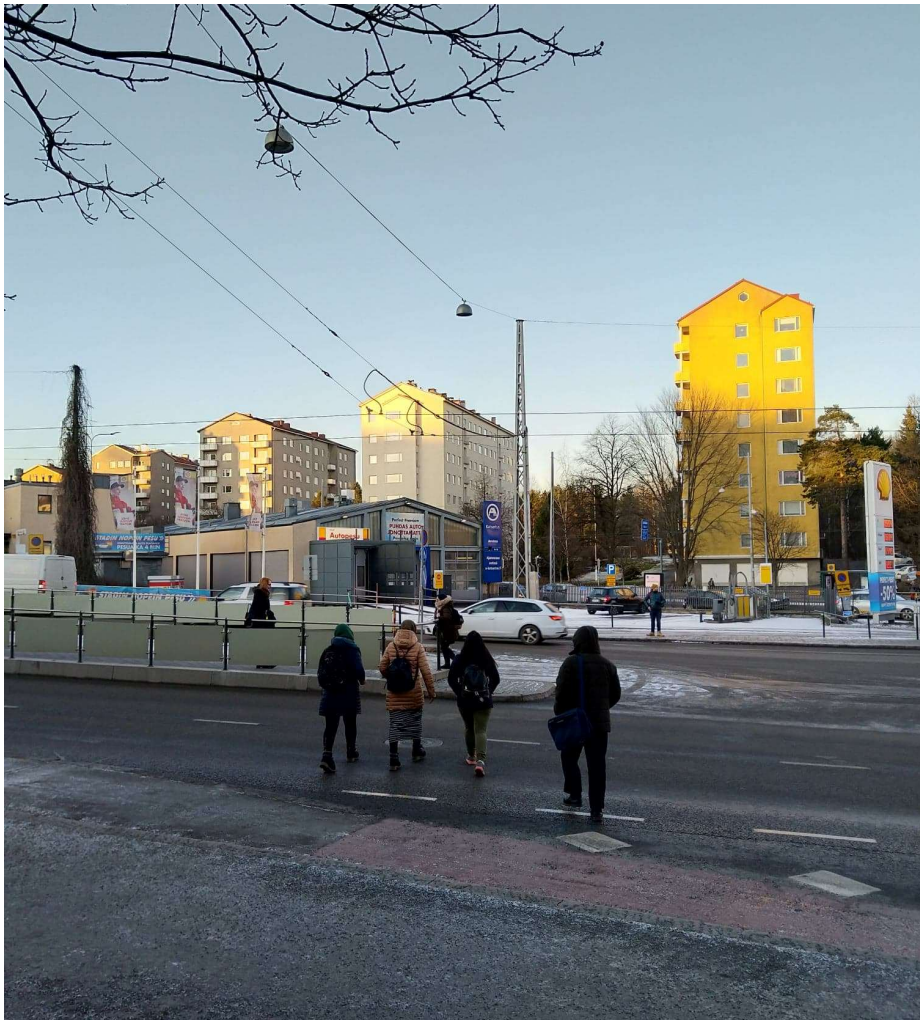
Kuva 21. Jalankulkijat ylittämässä Tukholmankatua kohdasta, josta suoja-  
tie poistettiin vuonna 2018.

Töölön tullin raitiovaunupysäkin itäisen puolen suojatie on poistettu liiketurvallisuus syistä vuonna 2018 (kuva 21). Suojatien molemmilla puolilla oli noin 40 metrin päässä valo-ohjattu suojatie risteyksien yhteydessä. Suojatien poistamisesta huolimatta jalankulkijat käyttivät kohtaa tien ylitykseen ilman suojatietä. Maastokäynnin aikana Tukholmankatu ylitettiin poistetun suojatien kohdalta useasti. Tien ylitykset tapahtuivat maastokäynnin aikana yleensä raitiovaunupysäkiltä poistuessa tai sinne mennessä. Lisäksi tie ylitettiin maastokäynnin aikana muutaman kerran kokonaan entisen suojatien kohdalta.

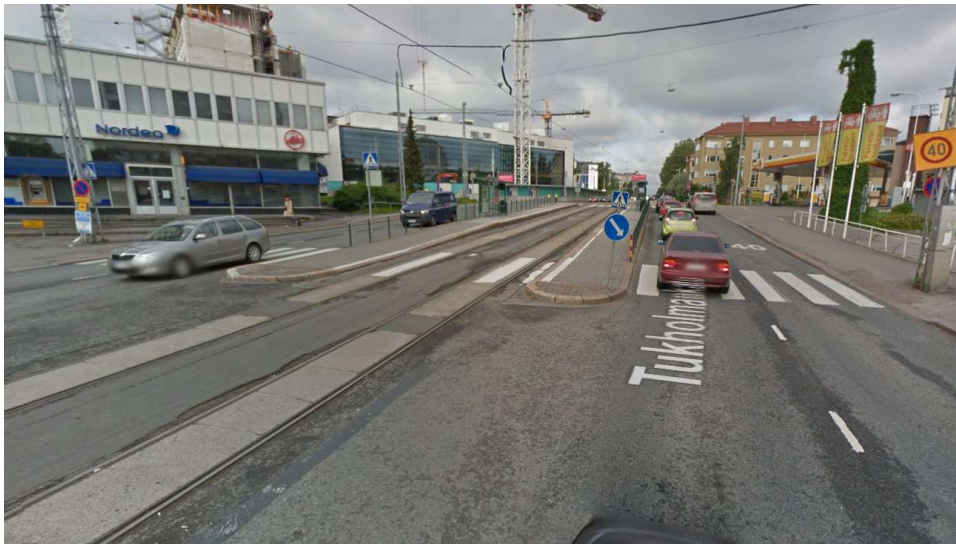
Kuva 22. Tukholmankadun raitiotienpysäkin suojatie vuonna 2014 (Google Maps).

Suojatien ylitys oli ennen 2+2 kaistainen ja ylitti myös samalla raitiotien. Suojatietä ylittäessä jalankulkijan täytyi olla erittäin varuillaan, koska raitiotietä ylittäessä raitiovaunut saattoivat lähestyä molemmilta puolilta. Entiset pysäkin rakenteet olivat erilaiset ja niitä muokattiin suojatien poiston yhteydessä (kuva 22).

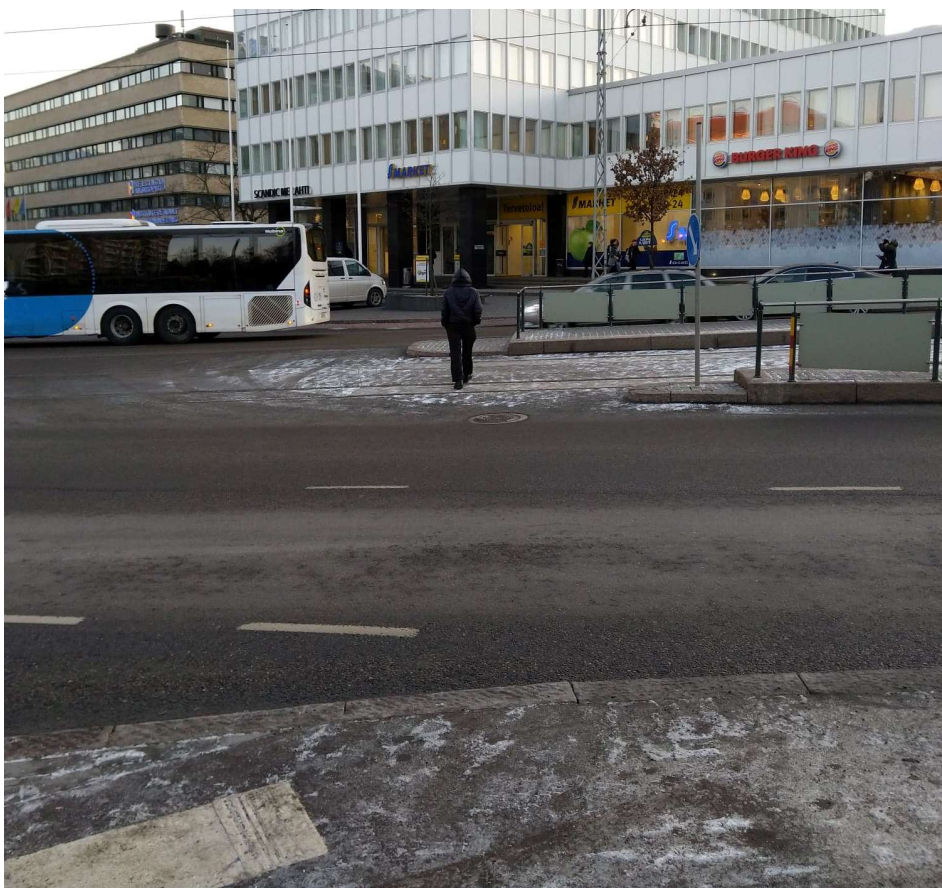
Kuva 23. Suojatietön kadunylityspaikan toteuttaminen vaatii reunakivien madallusta ja pysäkin kaiteen sekä päädyn rakenteiden muokkausta.

Kohteeseen sopisi ratkaisuksi uusien suojatieperiaatteiden mukainen suojatietön kadunylitysjärjestely (Helsingin kaupunki, 2019a, s.18). Kohteessa oli selvästi maastokäynnin aikana tunnistettavissa kadun ylitystarve, mutta turvallisen suojatie ratkaisun toteuttaminen kohteeseen olisi vaikeaa. Tien ylityksestä olisi vastuussa itse jalankulkija ja voisi varovaisuutta noudattaen ylittää tien suojatiettömässä kadunylityspaikassa. Jalankulkijan olisi ylitettävä ajorata viivyttlemättä tarpeettomasti ja huomioiden ajoneuvojen etäisyydet ja nopeudet. Suojatiettömässä kadunylityspaikassa jalankulkija olisi väistämisvelvollinen muihin tienkäyttäjiin nähden. Toimenpiteinä kohteessa olisi reunakivien madaltaminen tien ylitys kohdasta. Reunakivien madaltaminen helpottaisi ajoradan ylitystä ja lisäisi esteettömyyttä. Lisäksi pysäkillä olevat kaiteet täytyisi poistaa suojatiettömän kadunylityspaikan kohdalta. Tällä hetkellä kadunylityspaikan kohdalla on pysäkin kaiteet edessä ja jalankulkija joutuvat kiertämään kaiteet ylittäessään tietä. (kuva 23). Lisäksi pysäkin päädyn rakenteita täytyisi muokkauttaa hieman kohteessa.

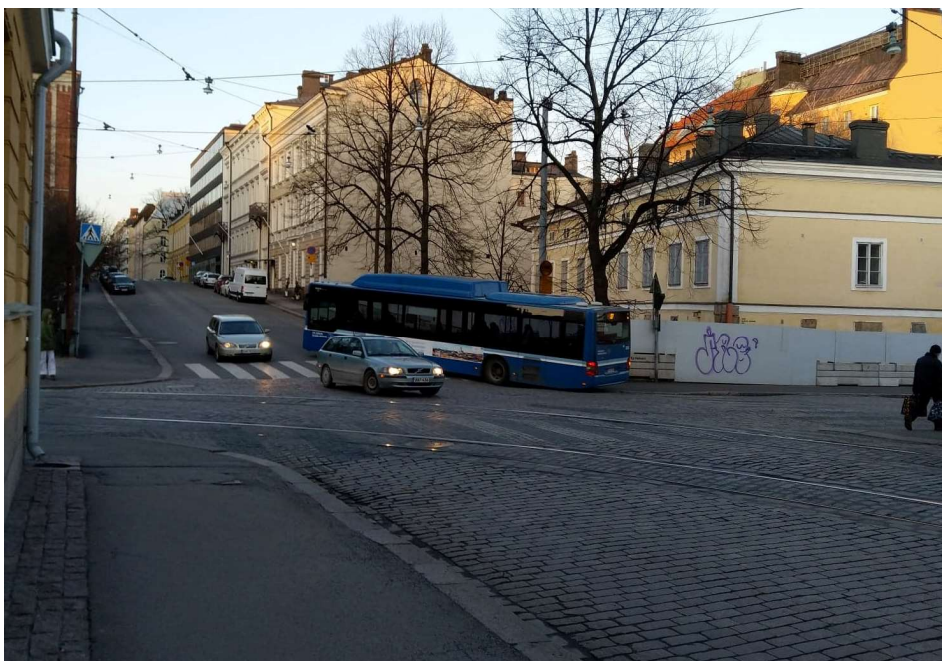
Kuva 26. Suojatiemaalauksen näkyvyys on huomattavasti heikompi mu-  
kulakivisellä ajoradalla.

Suojatiemaalausten havaittavuus kohteessa oli heikko mukulakivien takia (kuva 26). Suojatien heikko havaittavuus korostui entisestään hämärällä ja pimeällä. Maastokäynnin aikana osa jalankulkijoista ylitti kadun myös suojatien ulkopuolella.

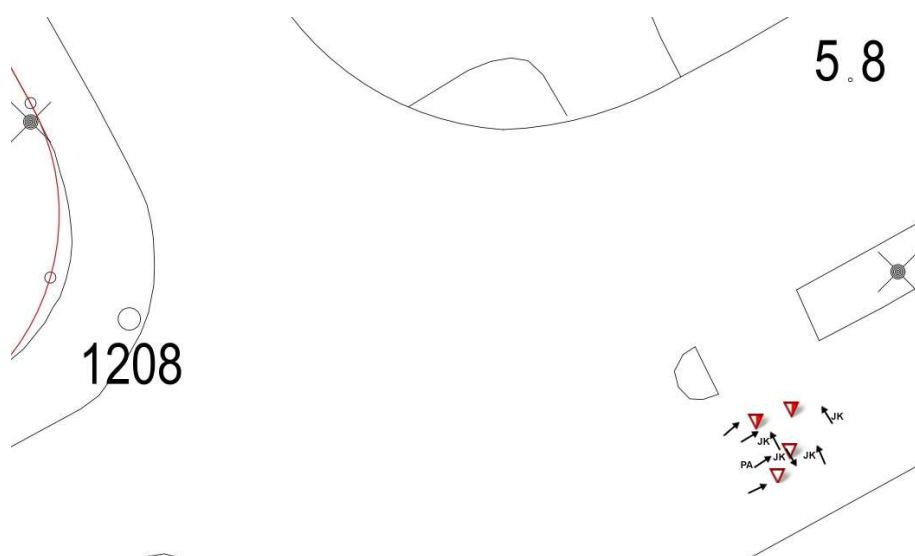
Kuva 27. Onnettomuuskasautumat Turunlinnantien ja Olavinlinnantien risteyksen suojatiellä.

Eniten jalankulkijaonnettomuuksia keräsi Turunlinnantien ja Olavinlinnantien risteyksen suojatie, jossa tapahtui neljä onnettomuutta (kuva 27). Tutkiessa onnettomuusraportteja, selvisi kahdessa onnettomuudessa henkilöauton pysähtyneen suojatien eteen antamaan tietä jalankulkijalle ja samalla toiselta kaistalta henkilöauto ajoi jalankulkijan päälle pysähtymättä. Kahdessa kyseisellä suojatiellä tapahtuneessa onnettomuudessa ajoneuvon kuljettaja ei havainnut jalankulkijaa heikon näkyvyyden tai valaistuksen takia.

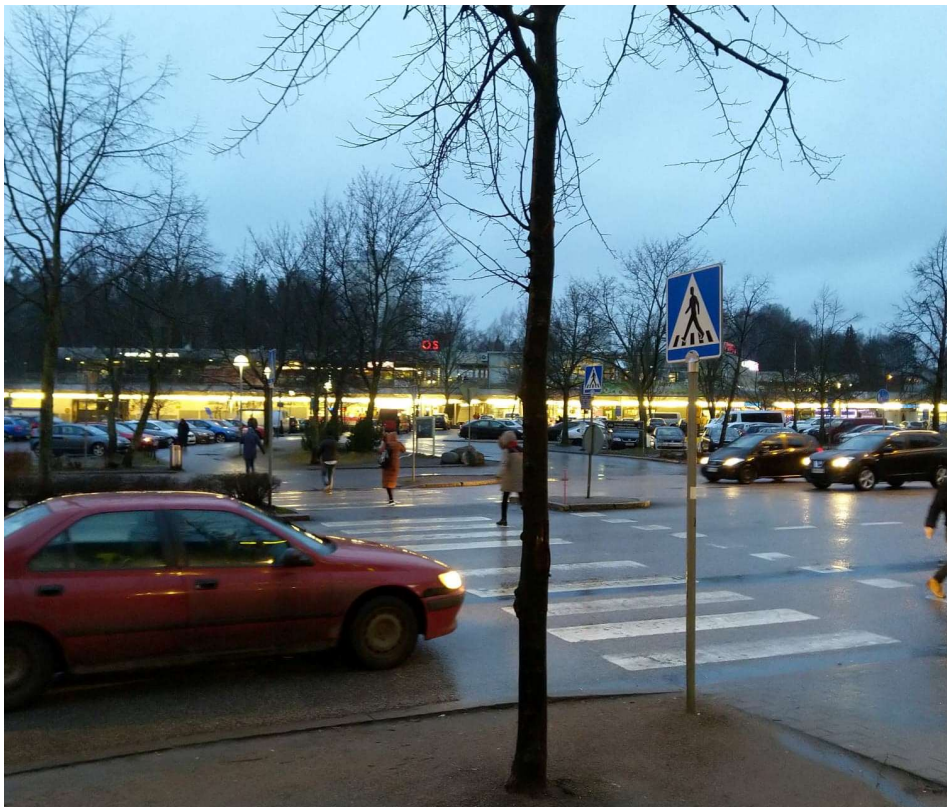
Kuva 28. Jalankulkijat ylittämässä Turunlinnantien 3+2 kaistaista suojatietä.

Maastokäynnillä selvisi Turunlinnantien olevan pääosin leveä ja geometrialtaan loiva, joka houkuttelee suuriin ajonopeuksiin. Turunlinnantieellä nopeusrajoitus on 40 km/h. Maastokäynnin aikana iltapäiväruuhkassa useat ajoneuvot ajoivat lujaa Turunlinnantieellä. Liikenne ei maastokäynnin aikana ruuhkautunut lainkaan eikä syntynyt jonoutumia. Sujuva ja nopea liikennevirta vaikeutti jalankulkijoiden suojateiden ylitystä. Jalankulkijoiden suojateiden ylitystä vaikeutti leveät ja 2.3 kaistaiset suojatiet (kuva 28). Suojatien eteen pysähtynyt ajoneuvo aiheutti monta vaaratilannetta maastokäynnin aikana. Pysähtyneen ajoneuvon takaa toiselta kaistalta ohittavat ajoneuvot eivät aina havainneet jalankulkijaa ajoissa ajoneuvon takaa vaan joutuivat tekemään viime hetken äkkijarrutuksen.

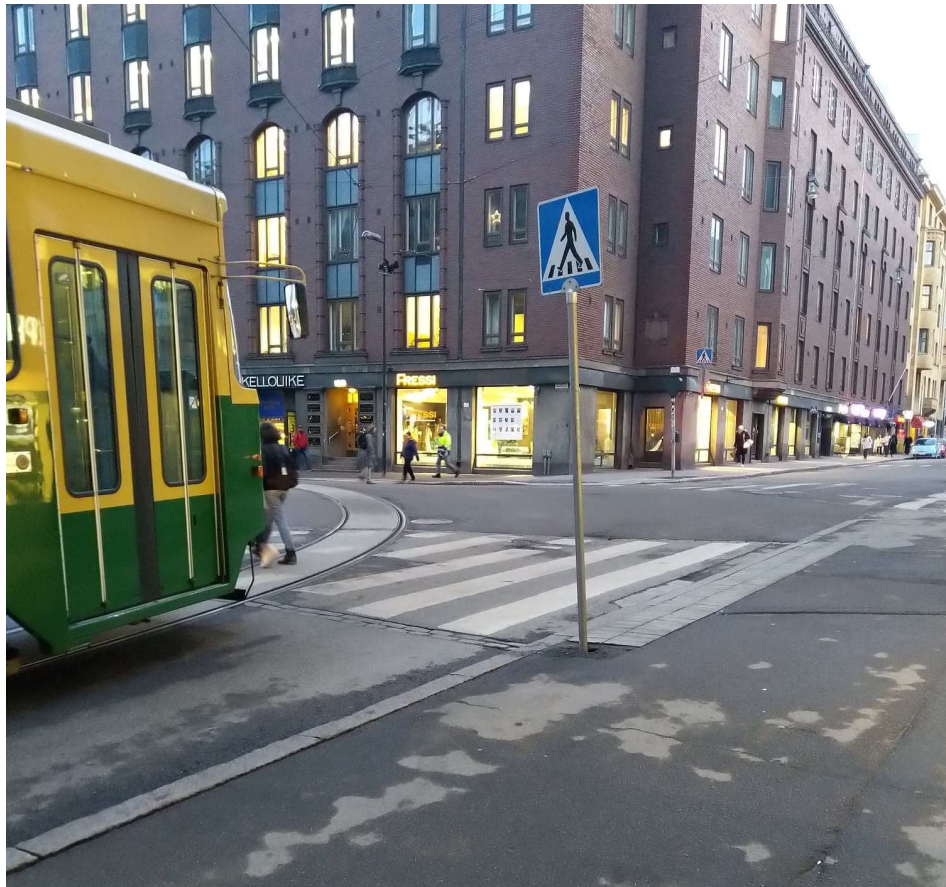
Kuva 30. Raitiovaunu kääntymässä Annankadulta vasemmalle Simonkadulle.

Annankadulta vasemmalle Simonkadulle todella haastavaa. Linja-auton kuljettajan oli hankalaa havaita jalankulkijoita suojatiellä.

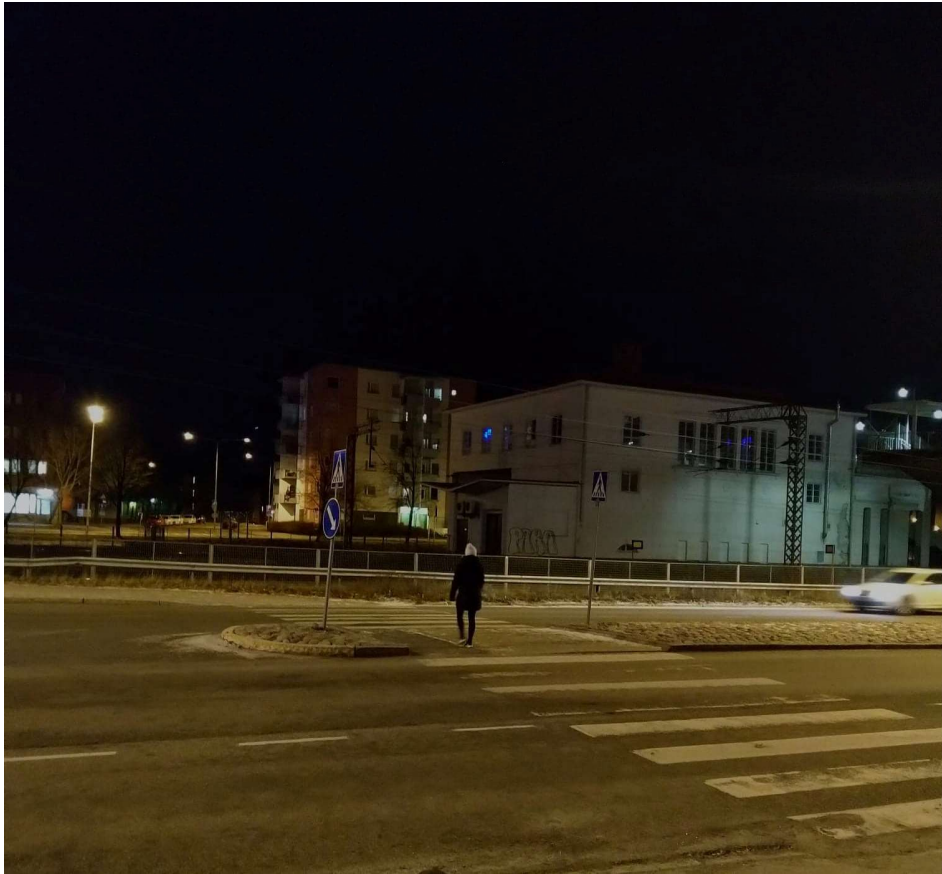
Kuva 32. Jalankulkija ylittämässä iltahämärässä Malminkaaren suojatietä linja-autopysäkillä mennessä.

Maastokäynnillä oli huomattavissa kohteen suurin ongelma eli suojatietä kulkevan jalankulkijan havaitseminen. Havaittavuuden heikkous korostui, kun maastokäynti suoritettiin hämärään aikaan (kuva 32). Suojatiellä on tällä hetkelle suojatienmerkki keskikorokkeen kohdalla. Pukinmäen suunnasta ajoneuvolla lähestyessä kuljettajan huomio saattaa kiinnittyä suojatien sijaan sen takana siintäviin Malmin aseman valoihin. Malmin aseman suuntaan mennessä ennen suojatietä on linja-autopysäkki ja siihen pysähtynyt linja-auto luo näkemäesteen kuljettajan ja jalankulkijan välille. Aseman suunnasta kohdetta lähestyessä ajoneuvo saapuu tunnelista, josta on hankalaa havaita ajoissa jalankulkijaa. Maastokäynnillä huomio kiinnittyi myös ajoneuvojen nopeuksiin Malminkaarta pitkin, joka teki suojatien ylittämisestä entistä vaarallisempaa. Maastokäynnin aikana osa jalankuljoista kiirehti juosten suojatien yli ehtiäkseen linja-autoon.

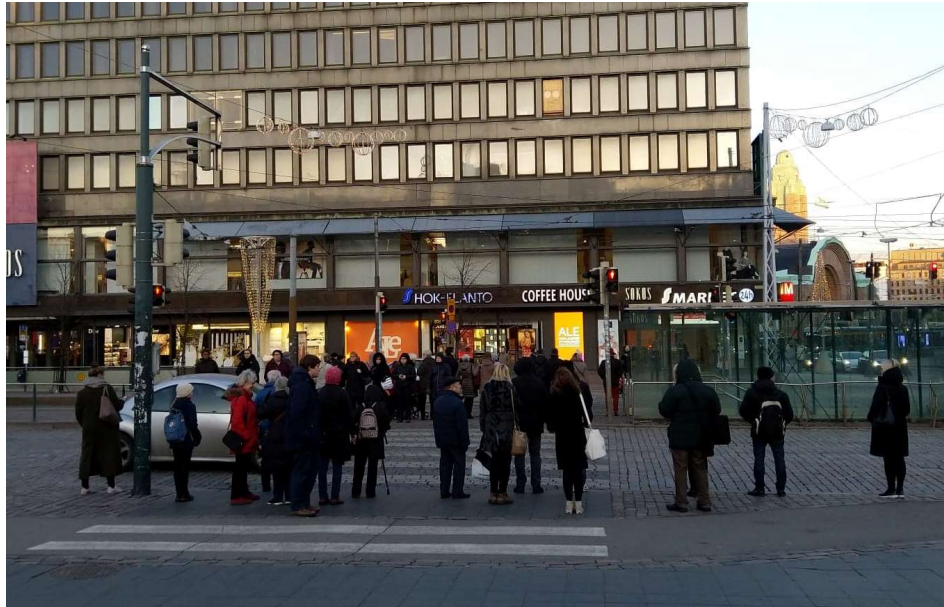
Kuva 34. Jalankulkijat ylittämässä ruuhka-aikaan Mannerheimintietä lasipalatsin aukiolla.

Lasipalatsin aukion risteyksen suojatiet kerrytti jopa 9 jalankulkijaonnettomuutta tarkasteluajanjaksolla. Risteyksessä kulkee todella paljon jalankulkijoita ruuhka-aikaan (kuva 34). Onnettomuusraporttien mukaan tyypillisesti onnettomuus tapahtui jalankulkijan kiirehtiessä raitiovaunupysäkillä. Jalankulkijat juoksivat punaisia päin kiinnittämättä huomiota ajoneuvoliikenteeseen ehtiäkseen pysäkillä ajoissa.

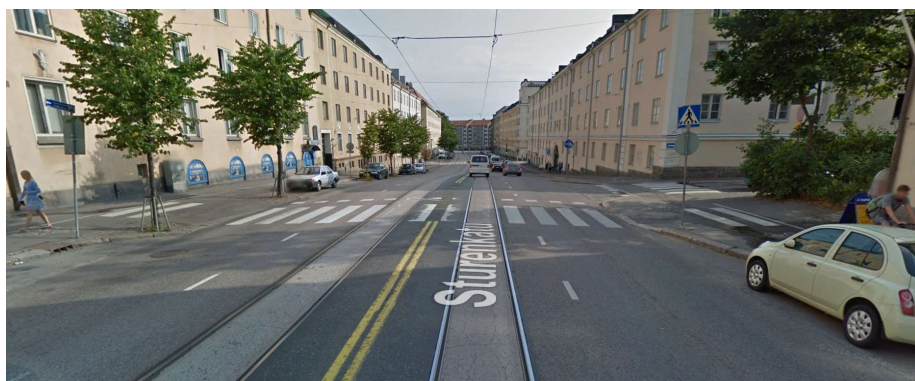
Kuva 35. Sturenkadun suojatien on jopa yli 22 metriä (Google Maps).

Sturenkadun ja Inarintien risteyksen suojatie keräsi kolme jalankulkijaonnettomuutta. Onnettomuudet tapahtuivat Sturenkadun ylittävällä suojatiellä. Suojatietä tutkiessa karttapalveluiden avulla selvisi sen olevan jopa yli 22 metriä pitkä. Suojatietä ylittäessä täytyy ylittää ajoradan lisäksi raitiotie ja pyöräkaista (kuva 35). Suojatien mahdollisesta poistamisesta tai riistämisestä olisi tehtävä tarkempi suojatien käyttäjien laskenta ja tutkia jalankulkijoiden kadun ylitys tarpeita. Suojatien poistamisen jälkeen suojateiden etäisyys olisi noin 180 metriä, joka olisi ylärajoilla suositellusta suojateiden etäisyydestä.
