KARELIA-AMMATTIKORKEAKOULU
Talotekniikan koulutusohjelma

SÄHKÖKESKUKSEN KUNNOSSAPITOTARKASTUKSEN MERKITYS JA MENETELMÄT

Opinnäytetyö
Huhtikuu 2020

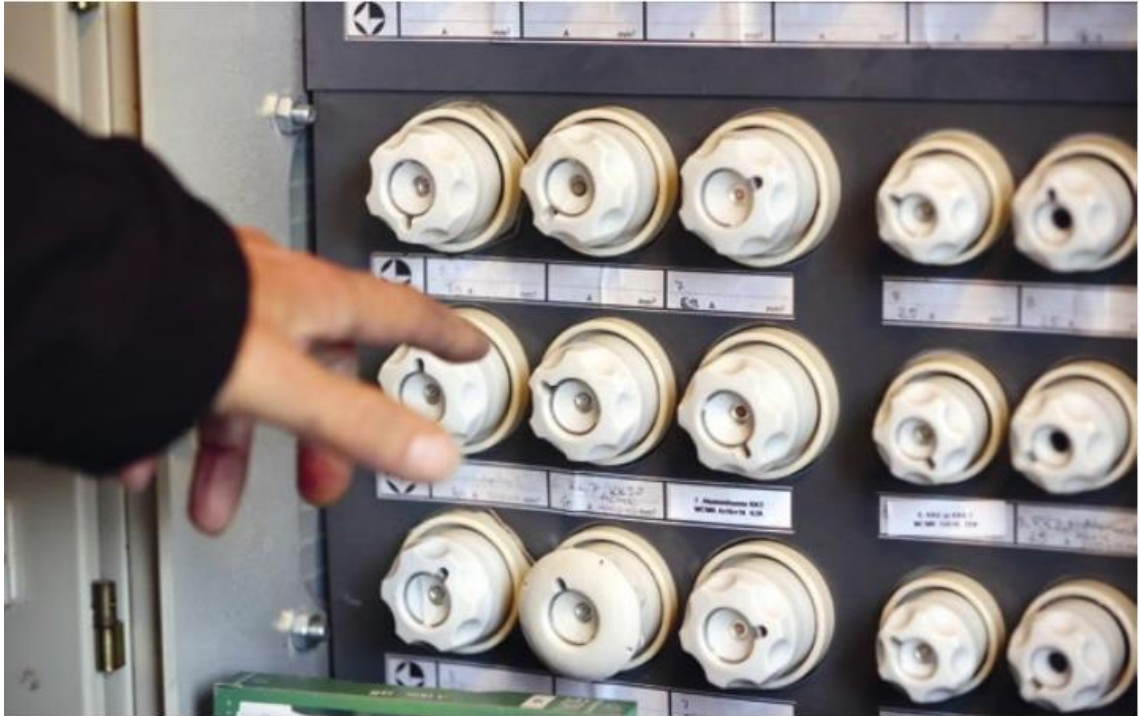
Kuva 2. Oikein toteutettu sormisuojaus [4]

Sähkökeskusten kosketussuojauksien tarkastamisella kartoitetaan sähkökeskusten käyttöturvallisuutta. Kosketussuojauksella tarkoitetaan ihmisen suojaamista sähköiskulta eristämällä, koteloimalla tai suojaamalla esteillä jännitteiset osat. Sähkökeskuksessa suojaus on useimmiten toteutettu sormisuojuilla, jotka estävät ihmisen kosketuksen jännitteisiin osiin esimerkiksi sulaketta vaihdettaessa. Kuvasssa 2 on esimerkki sormisuojuksesta.

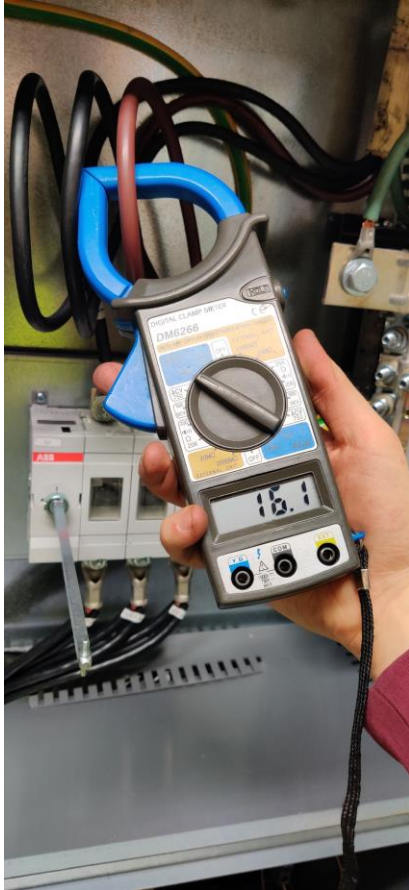
Kuva 3. Pihtivirtamittari Victor DM6266

Sähkökeskuksen kunnossapitotarkastuksen yhteydessä on suotavaa mitata keskuksen virrat. Nämä mittaukset voi suorittaa pihtiampeerimittaria käyttäen nollajohtimesta sekä jokaisesta vaihejohtimesta. Virtamittauksella varmistetaan johtimien ja sähkökeskuksen kuorman suuruus sekä kuorman tasainen jako vaiheiden välillä. Kolmivaihejärjestelmässä kuormituksen jakaminen tasaisesti estää vinokuorman syntymistä. Vinokuormalla kuvataan tilannetta, jossa kolmivaihejärjestelmässä kuormitus on jaettu epätasaisesti vaiheille. Vinokuorma tilanteen ongelmaksi muodostuu nollajohtimeen syntyvä virta, joka aiheuttaa johtimen kuumentumista ja eristeiden kulumista. Vinokuorman syntyminen on vaarallista varsinkin vanhoissa sähköjärjestelmissä, joissa nollajohtimen poikkipinta-ala on mitoitettu pienemmäksi kuin vaihejohtimien poikkipinta-ala. Sähkökeskuksen kunnossapitotarkastuksessa suoritettavan virtamittauksen perusteella voidaan selvittää, sietääkö sähkökeskus uusista ryhmälisäyksistä syntyvät kuormat.

Victor DM6266 toimii muuten kuten normaali yleismittari, mutta siinä on lisäksi myös pihtivirtamittaus ominaisuus. Pihtivirtamittari mittaa sähköjohtimessa kulkevan virran määrän sen ympärilleen muodostaman magneettikentän avulla, joka mahdollistaa virran mittauksen katkaisematta itse virtapiiriä. Victor DM6266 näkyy aikaisemmassa kuvassa 3.

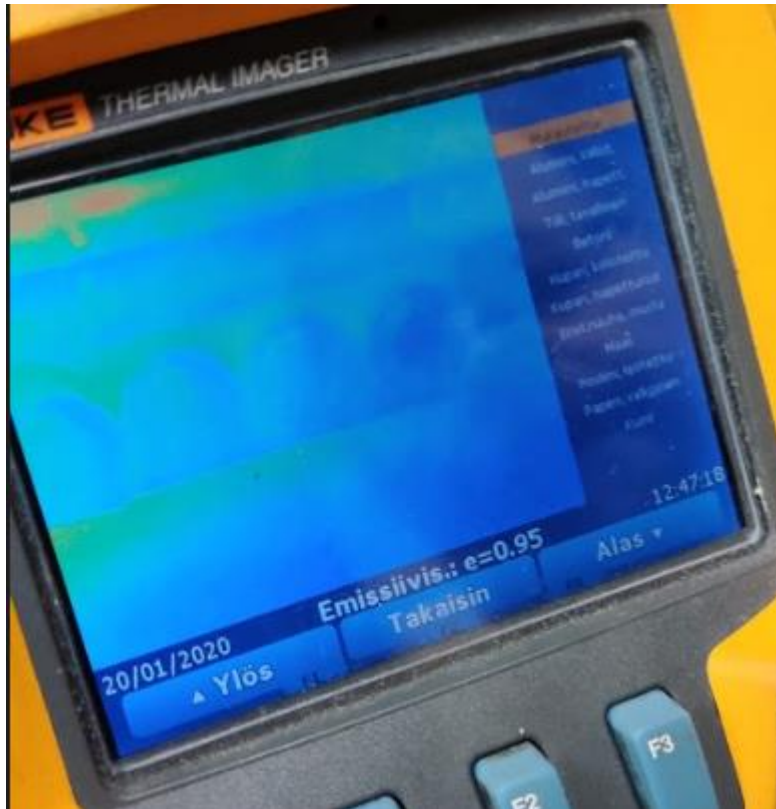
Kuva 4. Fluke Ti25 esimääritetyt emissiivisyyskertoimet

Lämpökuvausta suorittaessa on kiinnitettävä huomiota mitattavan kohteen emissiivisyyteen eli kappaleen lähettämän säteilyn määrän. Erittäin heijastavat pinnat, kuten keskusten alumiiniset taustalevyt, heikentävät mittaustulosta. Lämpökameroissa on usein valittavissa esimääritettyjä emissiivisyyskertoimia erilaisille pintamateriaaleille, kuten kuvassa 4 näkyy. Emissiivisyys on pieni, jos kappaleen heijastavuus on suuri.

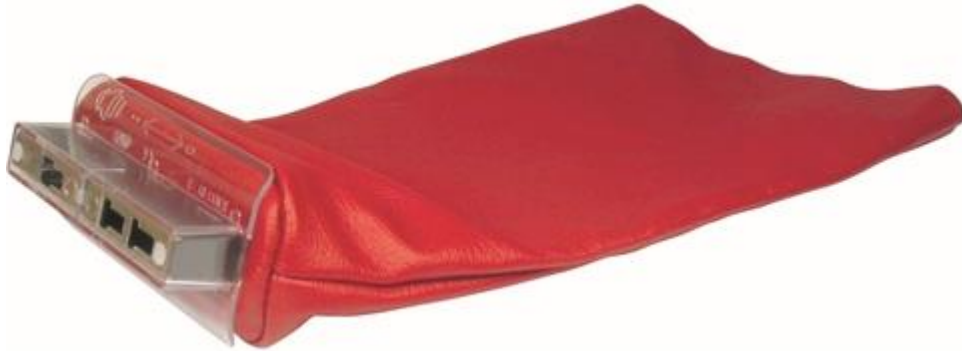
Kuva 5. Kahvasulakkeen vaihtokahva suojakäsineellä [7]

Sähkökeskustiloissa olisi hyvä olla sen sisältämän sähkökeskuksen käyttöä helpottavat ja turvallisuutta parantavat sähkötyökalut, kuten kahvasulakkeiden vaihtokahva suojakäsineellä (Kuva 5).

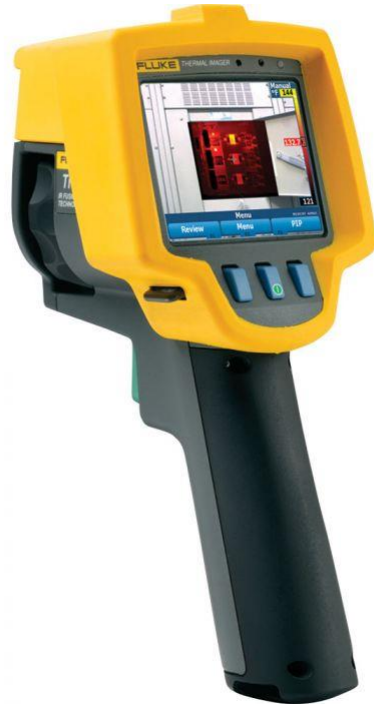
Kuva 6. Fluke Ti25 Lämpökuvain [9]

Fluke Ti25-lämpökuvain (Kuva 6.) on kädessä pidettävä lämpökamera, jota tavallisesti käytetään ehkäisevään huoltoon, laitteiston vianmääritykseen ja tarkistukseen. Lämpökuvan lämpötila-alue kyseisessä lämpökamerassa on -20°C ja ulottuu $+350^{\circ}\text{C}$ asti. Fluke Ti25-lämpökameran etuihin kuuluu myös mahdollisuus tallentaa kuvia muistikortille ja nauhoittaa niille äänileikkeet huomautuksien varalta. Lämpökameran toiminta perustuu kappaleen pintalämpötilan muodostamaan infrapunasäteilyyn, josta lämpökamera muodostaa kuvan.

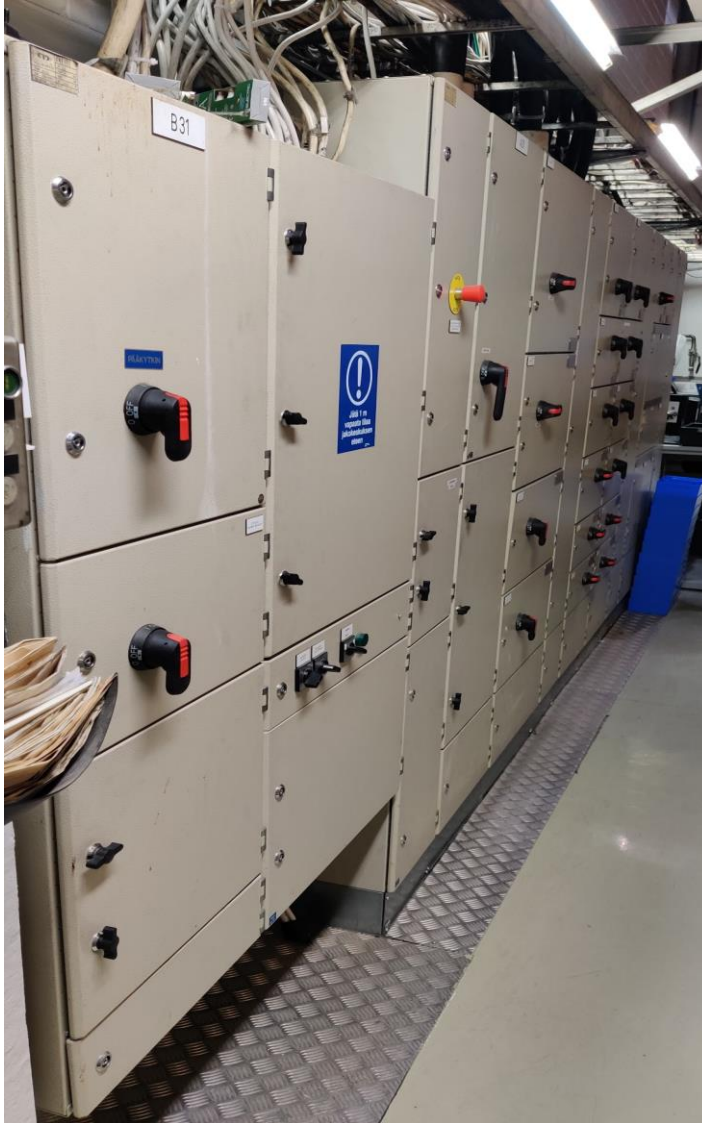
Kuva 7. Tarkastetut sähkökeskukset B31 ja A31

Kunnossapitotarkastus suoritettiin kahteen sähkökeskukseen, jotka sijaitsevat tehdasympäristössä varastotiloissa vierekkäin. Sähkökeskusten tunnuksat, joita käytetään tässä raportissa sähkökeskuksiin viittaamiseen, olivat A31 ja B31. Kuvassa 7 on kuvattu molemmat keskukset, vasemmalla B31 ja oikealla A31.

A31-sähkökeskuksen pääkytkimen nimellisvirta on 630A ja se on varustettu 630A pääsulakkeilla. Sähkökeskusta syötetään kahdella AMMK 4x185 mm² kaapelilla ja potentiaalintasaus maadoitusjohtimen laji on MK 50 mm² ja keskuksen rungon suojajohdin on toteutettu kahdella MKEM 50 mm² johtimella. Sähkökeskuksen nimellisarvot ovat 400V/630A.

B31-sähkökeskuksen pääkytkimen nimellisvirta on 250A ja se on varustettu 80A pääsulakkeilla. Sähkökeskusta syötetään MMJ 4x25N mm² kaapelilla. Keskuksen rungon suojajohdin on toteutettu MKEM 35 mm² johtimella. Sähkökeskuksen nimellisarvot ovat 400V/200A.

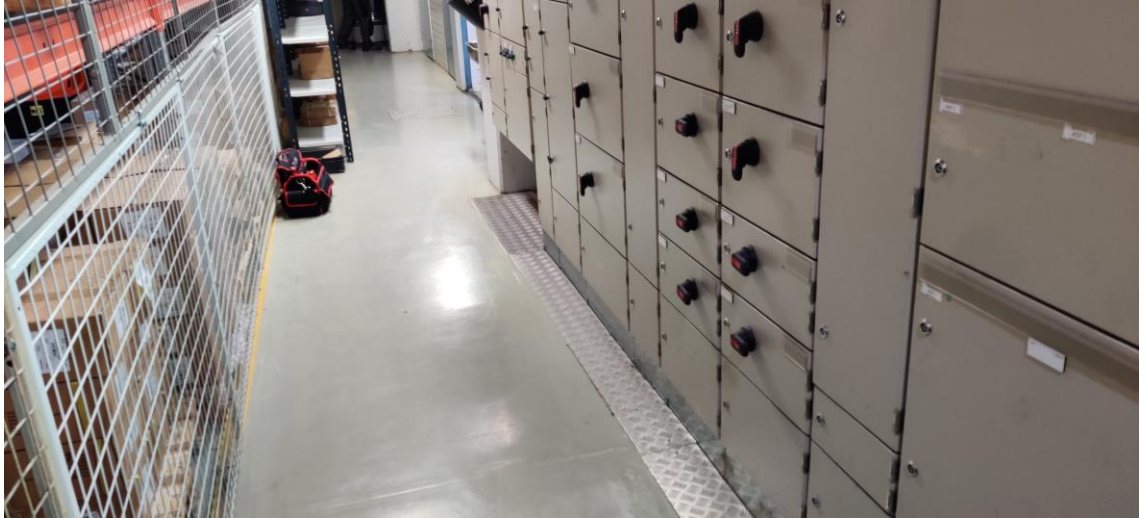
Kuva 8. Sähkökeskusten A31 ja B31 edusta.

Sähkökeskuksilla A31 ja B31 ei ollut varsinaista sähkökeskustilaa, vaan ne sijaitsivat varastotilan seinustalla jalankulkukäytävän vieressä. Tarkastuksessa tulee silti huomioida sähkökeskusten vaatima hoitotila ja varmistaa, ettei sähkökeskusten edessä varastoida mitään. Kyseessä olevien sähkökeskusten kohdalla nämä asiat olivat muuten kunnossa, lukuunottamatta muoviastia pinoa sähkökeskuksen edessä, kuten kuvassa 7 näkyy. Kuvassa 8 kuvattu sähkökeskuksen edusta toisesta suunnasta.

Kehitysehdotuksena tälle kyseiselle kohteelle ehdottaisimme sähkökeskusten edustojen merkkausta, jottei tavaroita epähuomiossa kerääntyisi sähkökeskusten hoitotilaan. Lisäksi suosittelemme kaikille kohteille sellaista tarkastuspöytäkirjaa, jossa listataan kaikki tarkastettavat asiat, että kaikki tarkastettavat kohdat tulee tarkastettua. Kunnossapitotarkastuksen suorittajan on näin helppo edetä tarkastuspöytäkirjan mukaan tarkastuksia suorittaessaan.

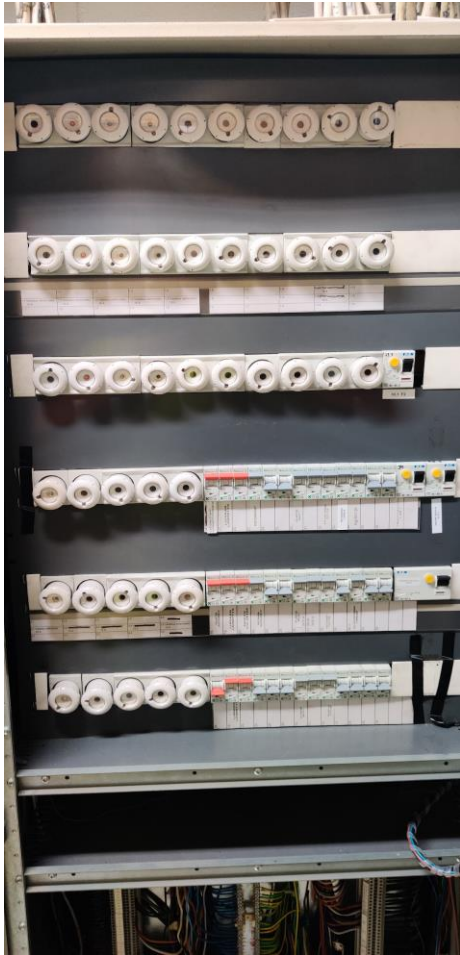
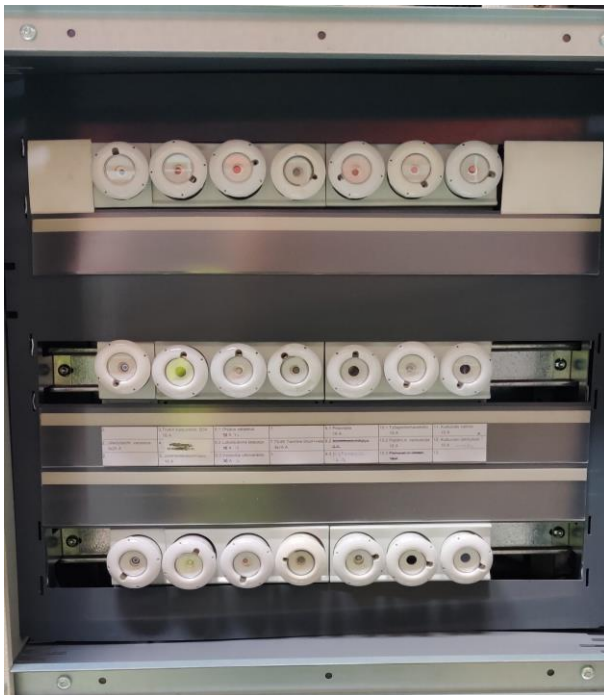
Seuraavaksi siirryimme tarkastamaan sähkökeskusten sisätilat ja mekaanisen kunnon. Heti aluksi huomasimme sähkökeskuksen sormisuojuuksessa puutteita. Kuten kuvissa 10 ja 11 näkyy, oli sormisuojulevyt osittain kiinnitetty teipillä ja paikotellen niitä ei ollut ollenkaan. Sormisuojuuksen puuttellisuus kirjattiin ylös ja korjattiin tarkastusten jälkeen.

Kuva 10. Teipillä kiinnitetyt sormisuojat

Kuva 11. Puuttuvat sormisuojat

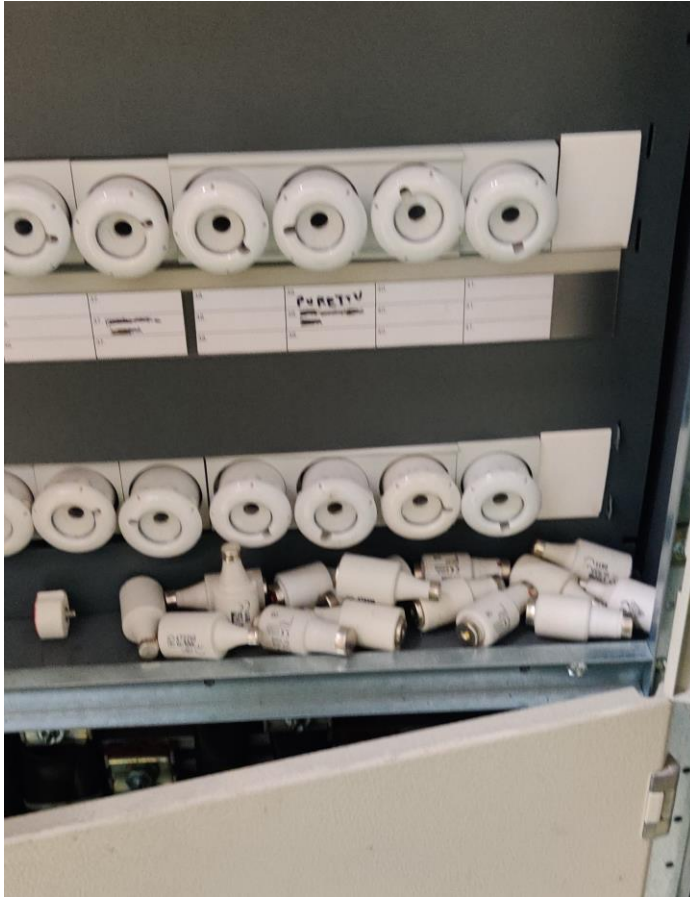
Kuva 12. Sähkökeskuksen sisällä säilötyt sulakkeet

Sähkökeskuksen sisällä oli myös varastoitu sulakkeita, kuten kuvassa 12 näkyy. Irtonaisten sulakkeiden säilyttäminen sähkökeskuksen sisällä luo riskin niiden puotumisesta osastosta toiseen, jos kyseisen osaston alla sellainen on. Huoltotoimenpiteenä irtonaiset sulakkeet poistettiin sähkökeskuksen sisältä.

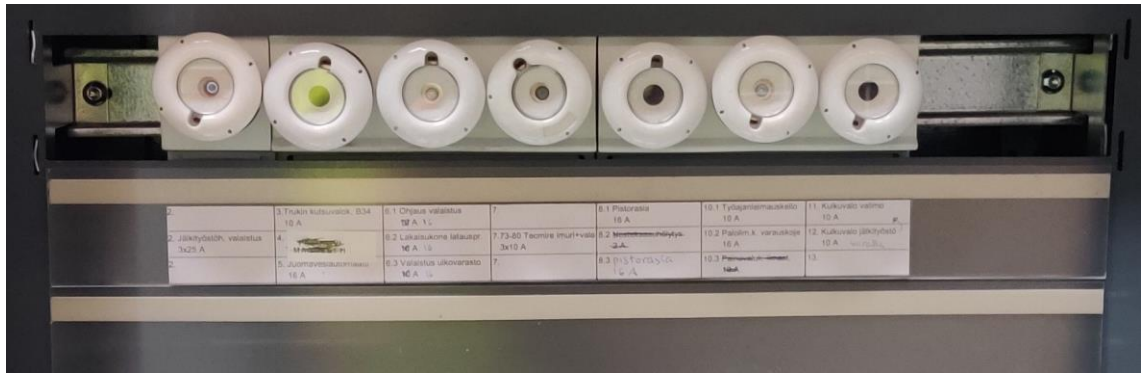
Kuva 13. Tulppasulakelähdöt

Sähkökeskuksen lähtöjen merkinnät oli muutostöiden jälkeen merkitty uudestaan kirjoittamalla mustekynällä merkintäliuskaan uusi ryhmätunnus kuten kuvassa 13 näkyy. Nämä merkintäliuskat olisi merkinnän kestävyys ja luettavuuden kannalta hyvä tehdä uudestaan.

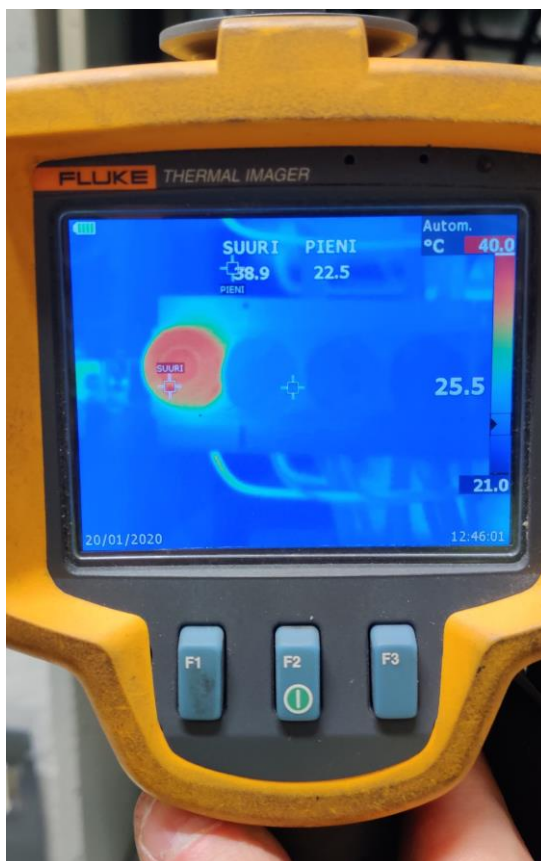
Kuva 14. Tulppasulakkeet lämpökamerassa

Kun aistinvarainen tarkastus oli suoritettu, niin siirryttiin suorittamaan lämpökuvausta. Lämpökuvaus on suoritettava silloin kun sähkökeskus on kuormitettu, jotta tulokset ovat oikeellisia. Avattiin sähkökeskuksen jokainen osasto joka oli otettu käyttöön ja purettiin kaikki kuvauksen estävät suojaukset pois keskukselta, jotta saatiin paras mahdollinen mittaustulos. Aloitettiin lämpökuvaukset tulppasulake lähdöistä, kuva 14.

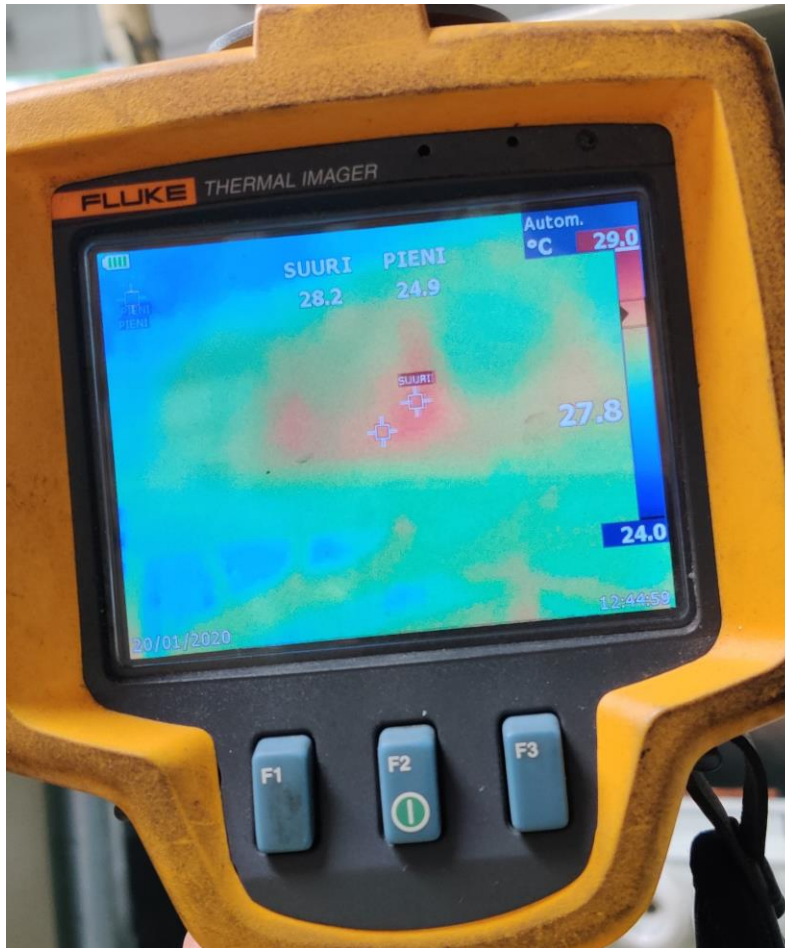
Kuva 15. Tulppasulakkeiden lämpökuvaus

Lämpökameran asetuksista saa näytössä näkymään automaattisesti suurimman ja pienimmän mitatun pisteen lämpötilat. Tällöin näytöllä voi lämpimin kohde näyttää värin mukaan todella kuumalta, vaikka lämpötila ei todellisuudessa suuri olisikaan. Samalla pienemmän lämpötilan omaava kappale voi vaikuttaa kylmältä. Kuvassa 13 esimerkiksi vasen tulppasulake esitetään väritykseltään kuumana ja viereiset näyttävät kylminä, vaikka lämpötilaeroa näiden välillä on vain 16.4°C. Tehdasasetuksilla lämpökamera esittää lämpötilojen suuruutta pelkillä väreillä, joten kuvaa on hieman hitaampi tulkita. Emissiivisyyden arvona käytettiin arvoa 0.95. Kuvaa 13 tarkasteltaessa voidaan tulkita, että vasemman puolen tulppasulakkeella on suurempi kuorma ja tästä syystä sen lämpötila on hieman muita suurempi. Tämä varmistettiin sähkökeskuksen pääkaaviosta tarkastamalla kyseisen ryhmän syöttämä kohde. Virtamittaus olisi ollut liian hankala suorittaa kyseisessä osastossa sähkökeskuksen ollessa jännitteellinen. Sähkökeskusten tulppasulakkeiden lämpötiloissa ei havaittu mitään toimenpiteitä vaativia lämpötiloja. Tavallisesti on syytä ryhtyä toimenpiteisiin, jos lämpötilat alkavat lähestyä +60°C. Kuvassa 15 on nähtävissä toinen lämpökuva tulppasulakkeista. Kyseisten tulppasulakkeiden lämpötilat olivat väliltä +28.2°C - +24.9°C.

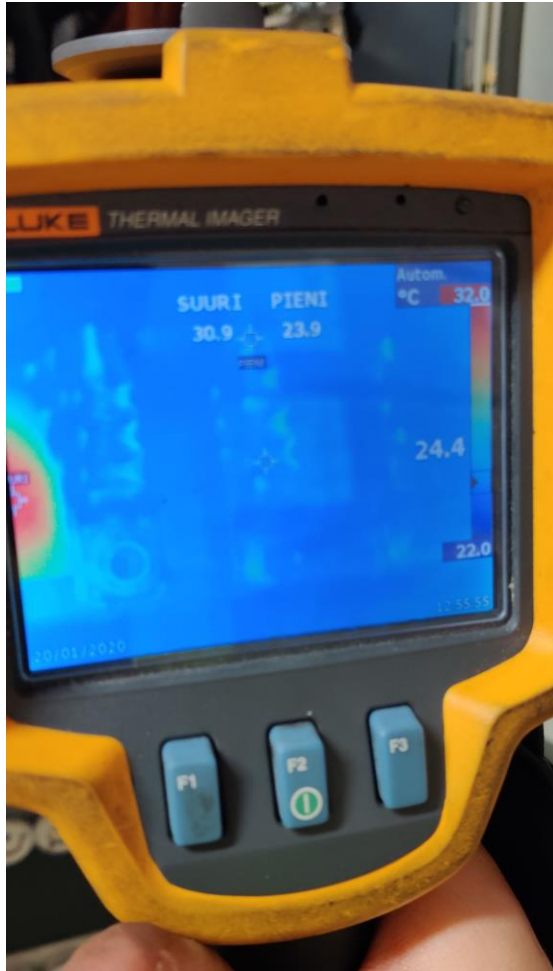
Kuva 17. Sähkökeskuksen A31 syöttöjohtimet

A31 sähkökeskuksen pääkytkimen kuvauksen suorittamiseen ei tarvinnut purkaa suojaus, sillä niitä ei ollut. Kyseistä sähkökeskusta syötettiin kahdella voimavirtakaapelilla. Suoritetun lämpökuvauksen perusteella todettiin ettei päävirtakytkin eikä siihen kytketyt johtimet olleet liian kuumia. Kuvassa 17 on esitetty syöttöjohtimien kaapelien lämpötilat.
