OPINNÄYTETYÖ - AMMATTIKORKEAKOULUTUTKINTO  
TEKNIIKAN JA LIIKENTEEN ALA

# HEITTOKULJETTIMEN LUOTETTA- VUUDEN JA KÄYTETTÄVYYDEN KE- HITTÄMINEN SIVUTUOTEKIPSIN LÄJITYKSESSÄ FOSFORIHAPPO- TUOTANNOSSA

TEKIJÄ: Eemeli Hartikainen

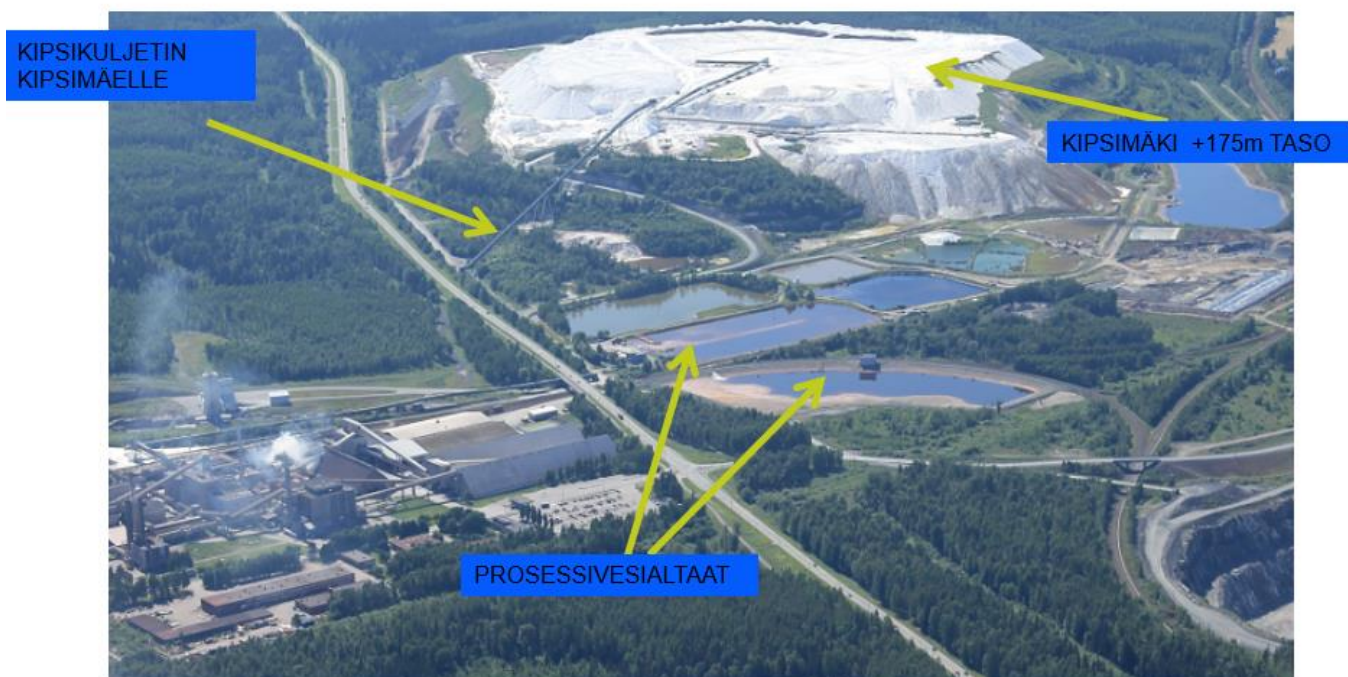
Kuva 4, Havainnekuva, jossa näkyvät kipsimäki, prosessivesialtaat, kipsikuljetin ja osa tehdasalueesta koillisen suunnasta kuvattuna. (Girsén, 2014)

Kipsille on yritetty löytää vuosien saatossa monenlaista hyötykäyttökohteita ja niitä etsitään jatkuvasti lisää. Kipsi kasataan noin kilometrin päässä tehtaalta sijaitsevaan kipsimäkeen. (kuva 4) Yara on aloittanut 2019 YVA ja ympäristölupamenettelyyn, jolla se hakee kipsin läjitysalueen laajennusta ja siten toiminnan jatkumista Siilinjärvellä 2035 loppuun asti". (Rambol Finland Oy, 2018)

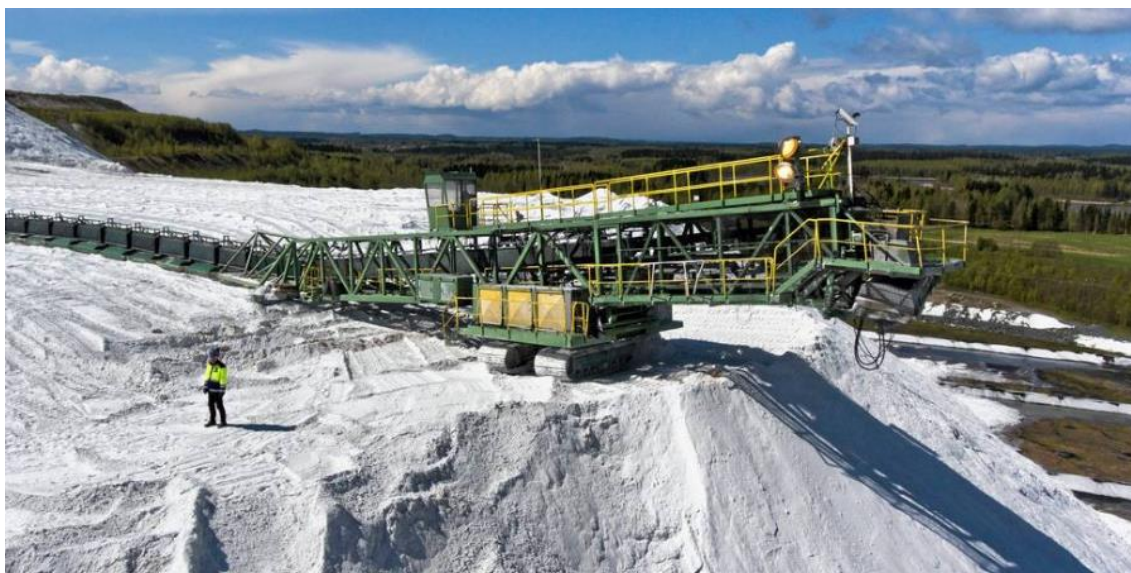
Kuva 5, Roxon-kipsikuljettimen pudotuspää. (Heinonen, 2018)

Kuljettimen hihna kulkee umpinaiseksi putkeksi käännettynä. Putki avautuu kummassakin päädyssä kipsin lastausta ja pudotusta varten. Hihna käännetään putkelle erilaisten telojen ja ohjureiden avulla. Hihna kiritään kuljettimen pudotuspäässä sijaitsevalla telastolla ja hihna pyörii myös tässä päässä olevan vetotelan voimalla. Hihnan kokonaispituus on noin 420 metriä.

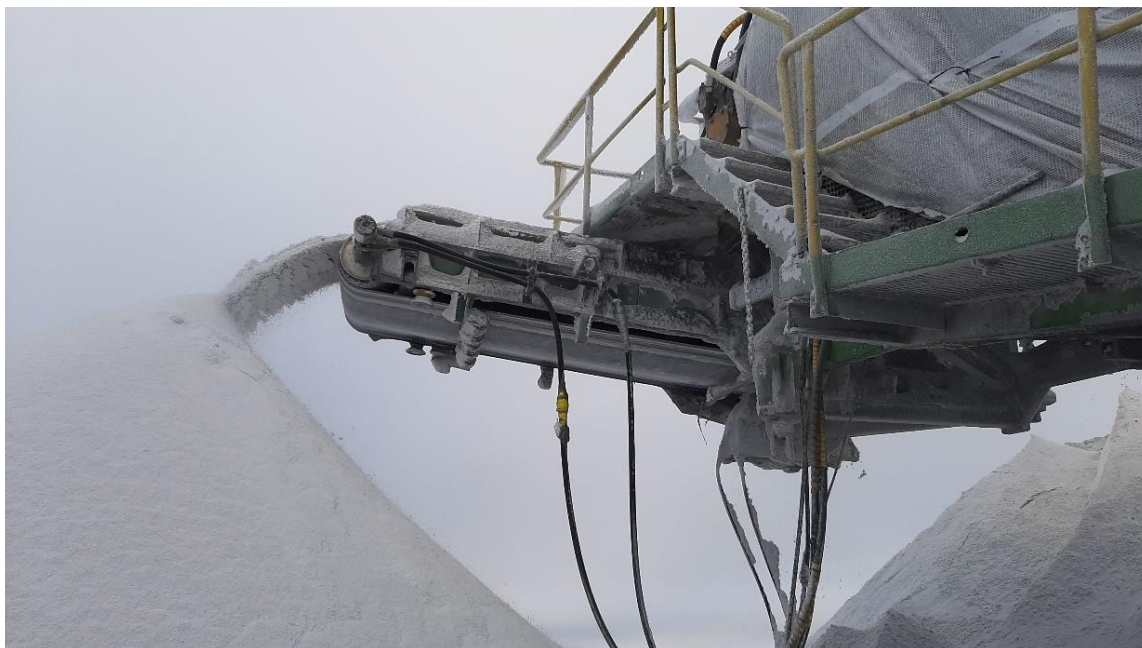
Heittokuljetin (kuva 7) on Roxonin viimeinen osa, joka heittää kipsin kipsimäkeen. Sen avulla kipsiä voidaan jakaa laajemmalle alueelle siirtämättä koko kuljetinta.

Kuva 7, Heittokuljetin ajon aikana. (Hartikainen, 2020)

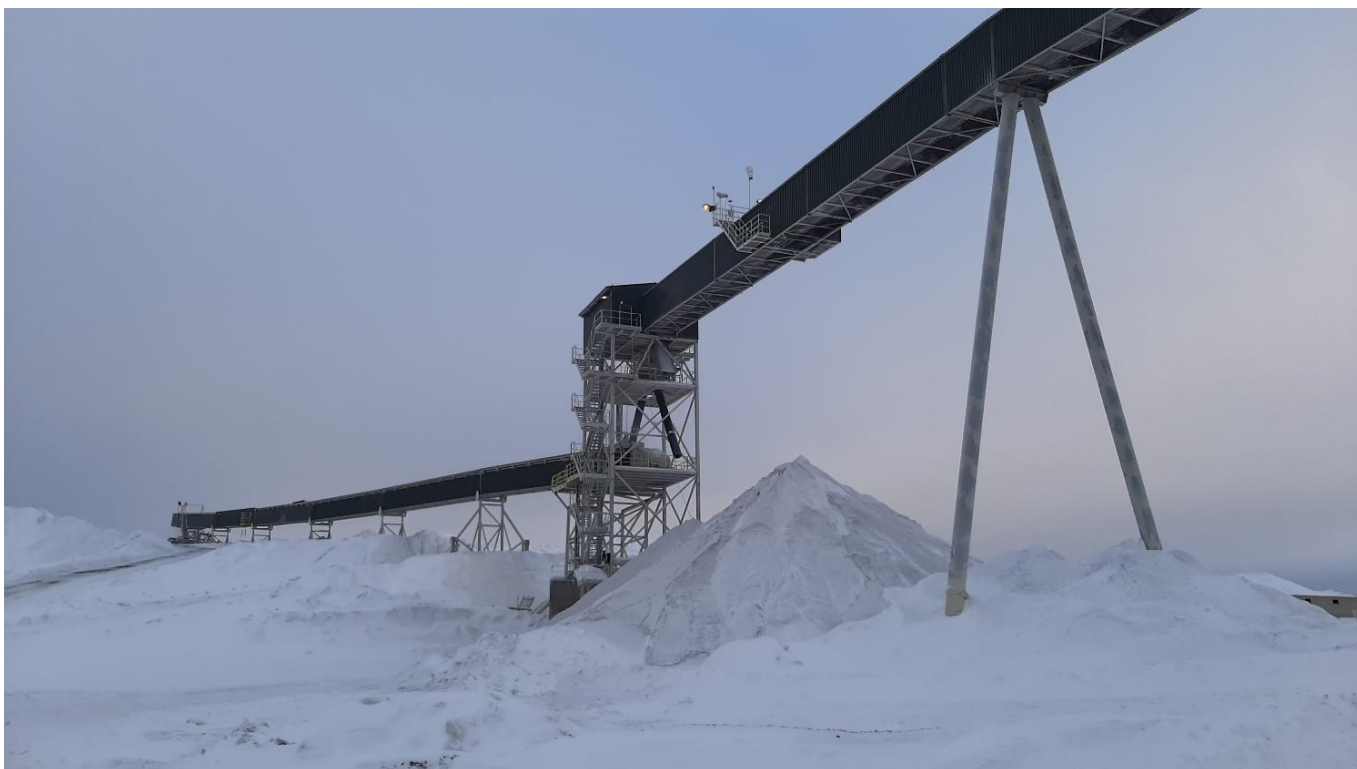
Kuva 8, Kuljetin kipsimäen päällä auran aluksen kohdalta. (Hartikainen, 2020)

Kuvassa 8 havainnollistetaan auralta alas laskemisen paikka ja kuvassa 9 esitetään Roxonin pudotuspäätä.

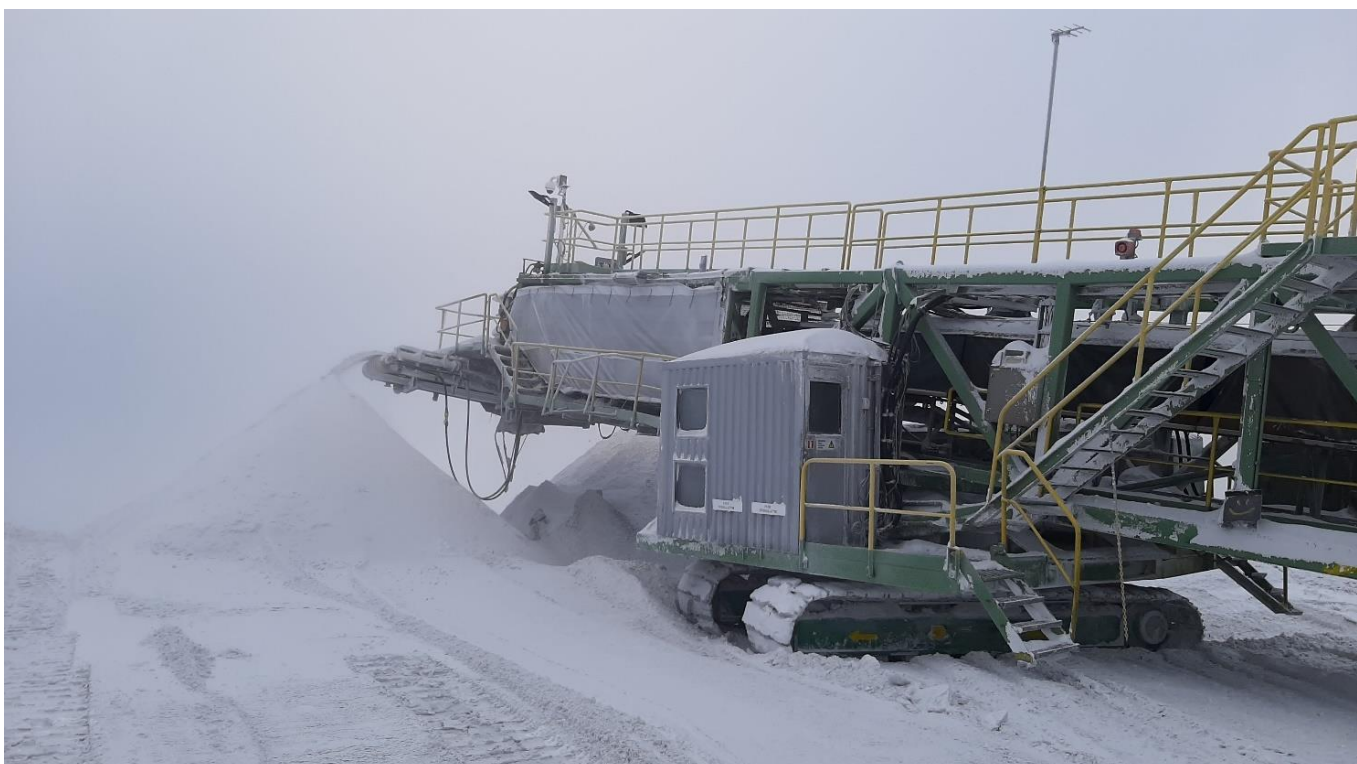
Kuva 9, Roxonin pudotuspää. Kuvassa myös sähkökeskus, ajotelat ja heittokuljetin (Hartikainen, 2020)

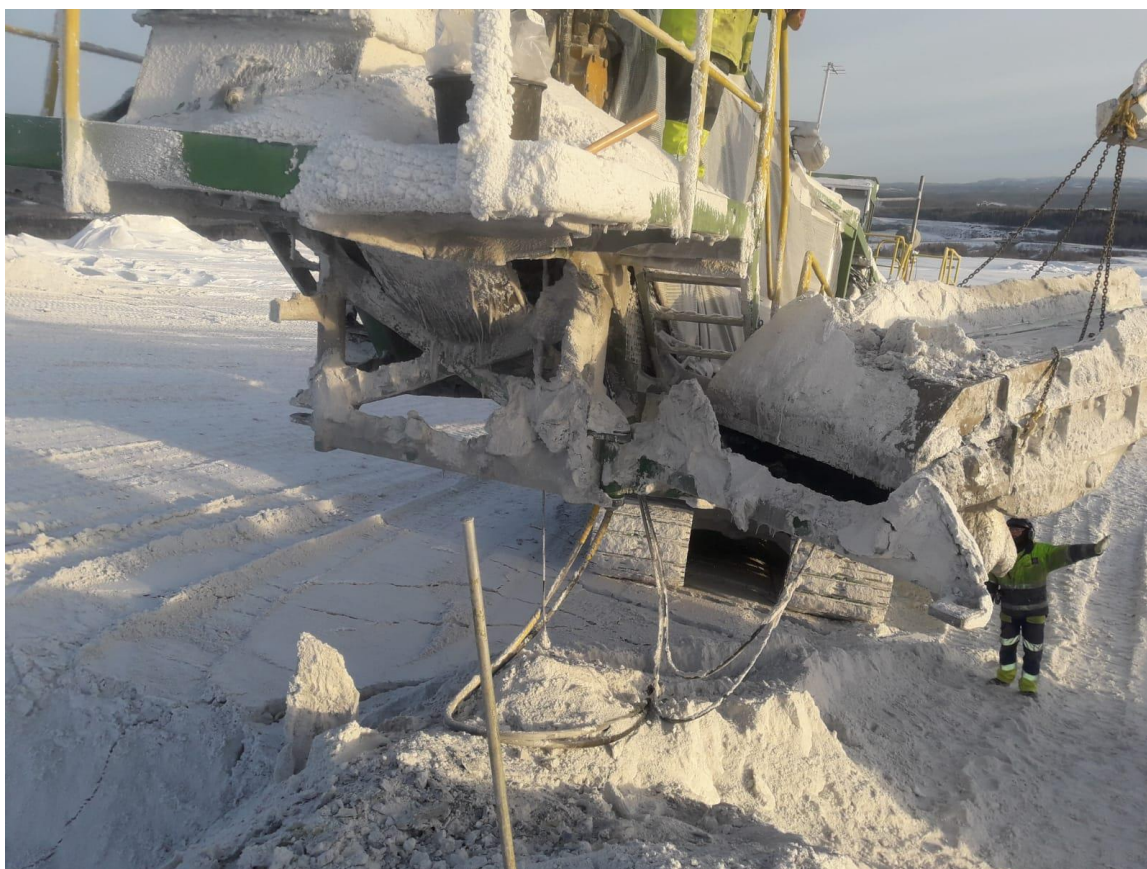
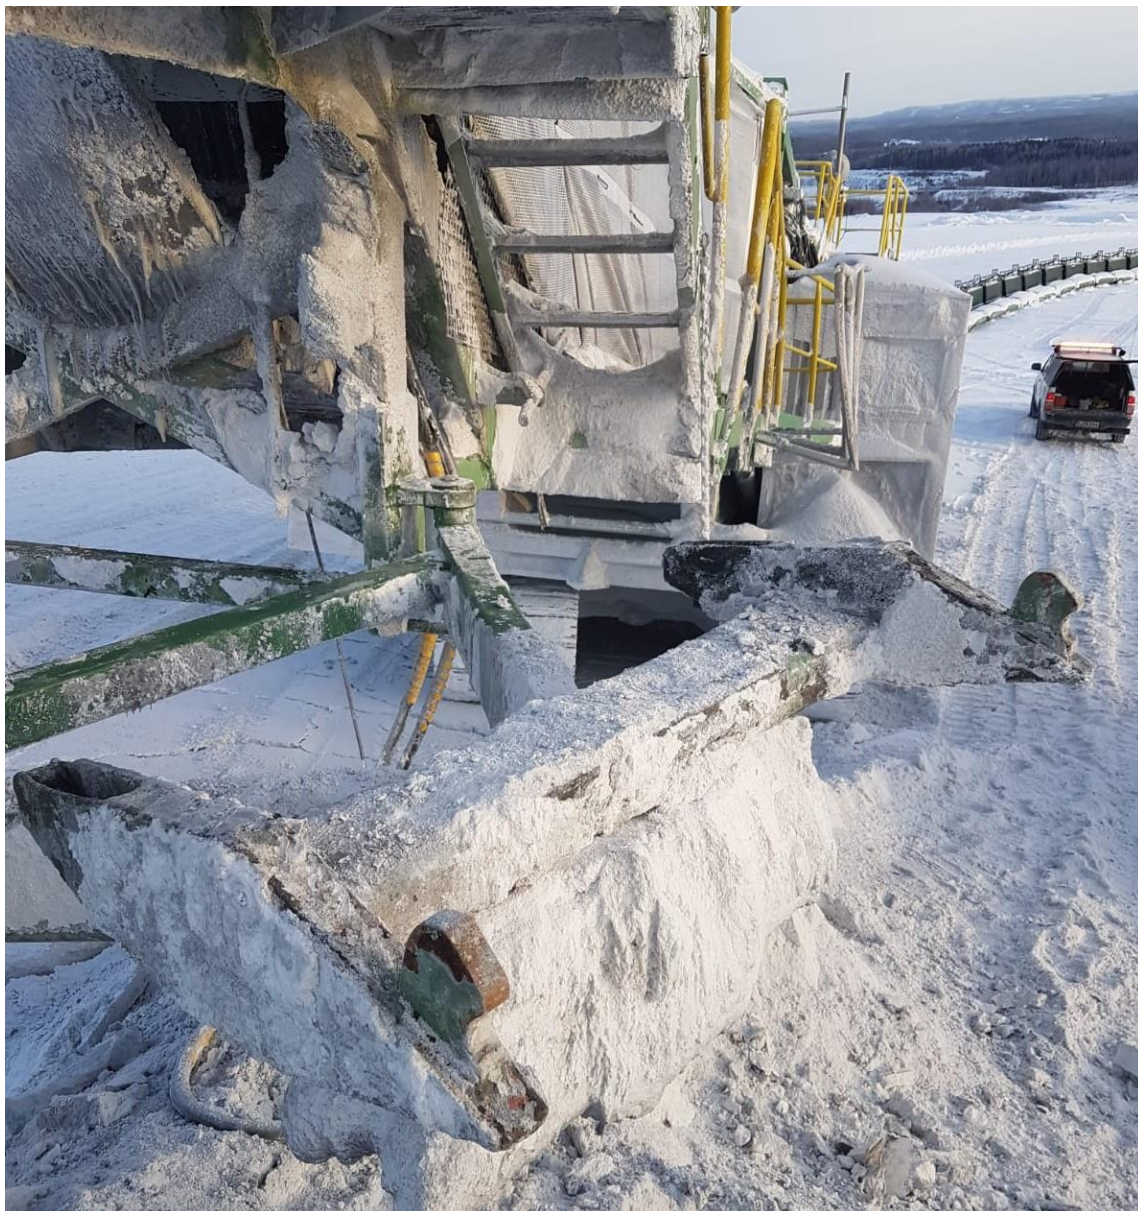
Kuva 13, Heittokuljettimen irroitusta kehdestä. (Holopainen, 2020)

Kuva 14, Heittokuljettimen kehto ja sen ympäristö. (Lämsä, 2020)

Kuvista 13 ja 14 näkyy, millaisissa olosuhteissa kuljetin talviaikaan toimii. Pölysevä kipsi tukkii kaikki paikat sekä yhdessä lumen ja jään kanssa ne aiheuttavat välillä ongelmia. Vaihtotyön aikana sattui tällä kertaa olemaan tyyni ja aurinkoinen keli.

Opinnäytetyön aikana heittokuljetin jouduttiin vaihtamaan yhden kerran hihnan kulumisen takia. Reunakumit, jotka estävät kipsin pääsemisen telojen väliin olivat hanganneet hihnaan syvät urat. Vaihto suoritettiin ennen kuin hihna ennätti katketa, jolloin suuremmilta ongelmilta vältyttiin.

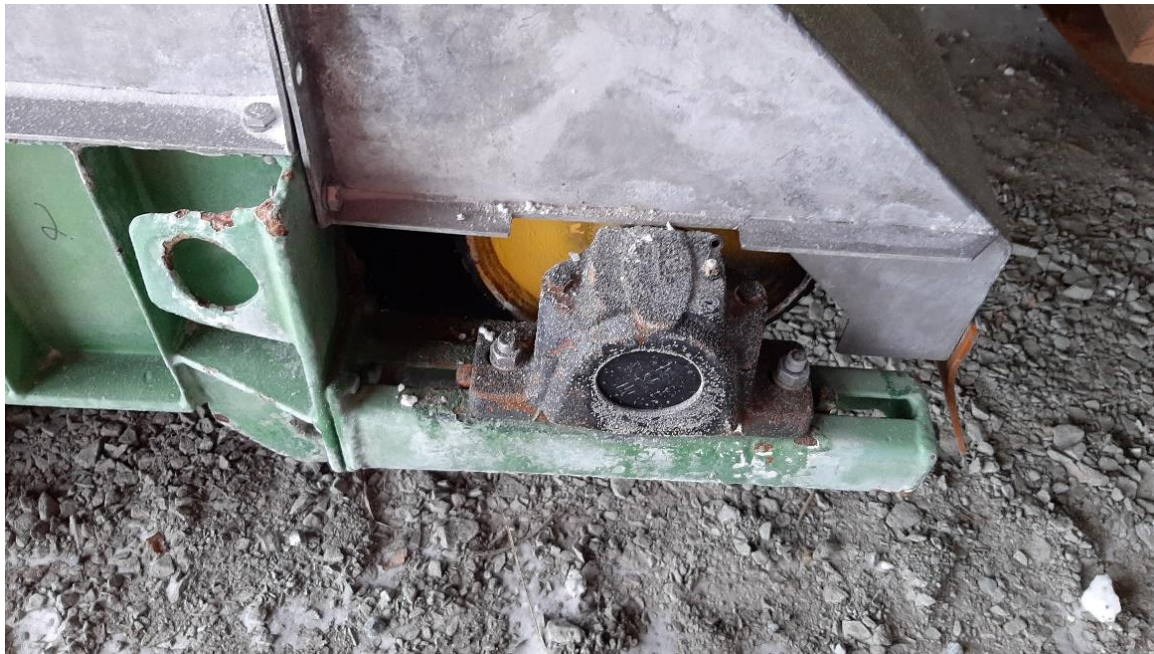
Hihnan kiristäminen (kuva 15) tapahtuu heittokuljettimen lastauspään telarullaa säätämällä. Telan kummassakin päädyssä on mutterit, joilla säädetään rullan paikka kuljettimen rungossa olevilla kiskoilla. Mutterit ovat hankalalla paikalla, sillä niihin ei yllä maasta eikä kävelysillalta käsin.

Kuva 15, Hihnan kiristämisen säätökohta. (Hartikainen, 2020)

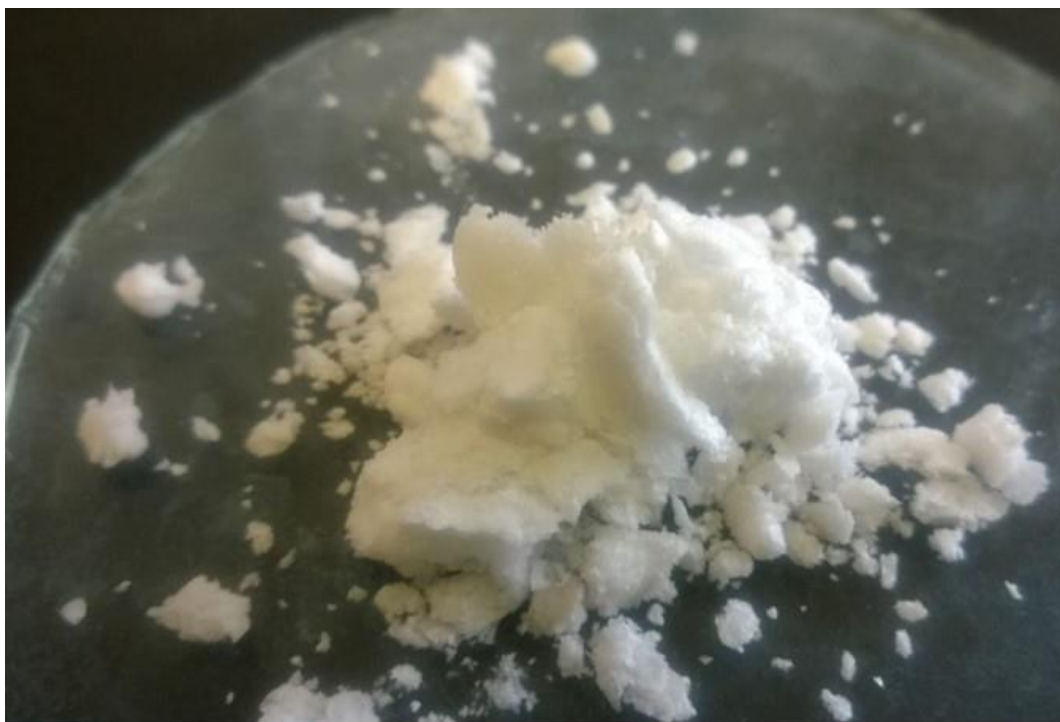
Kuva 16, Kipsin rakenne paljaalla silmällä katsottuna. (Girsen, 2014)

Kipsi on rakenteeltaan huokoista ja se painuu ajan mittaan tiiviimmäksi. Mikroskoopilla tutkittuna kipsin rakenne on liuskemaista ja terävää, vaikka paljain silmin katsottuna aine näyttää varsin pehmeältä (kuvat 16 ja 17). Käsien tunnustelemalla kipsi tuntuu ikään kuin lämpöiseltä lumelta. Kipsin karkea rakenne aiheuttaa kulumista hihnassa ja telastossa. Erilaisten kokeilujen myötä on selvinnyt, että kumiset materiaalit kestävät kipsin aiheuttamaa kulutusta paremmin, kuin esimerkiksi teräksiset tai muoviset.

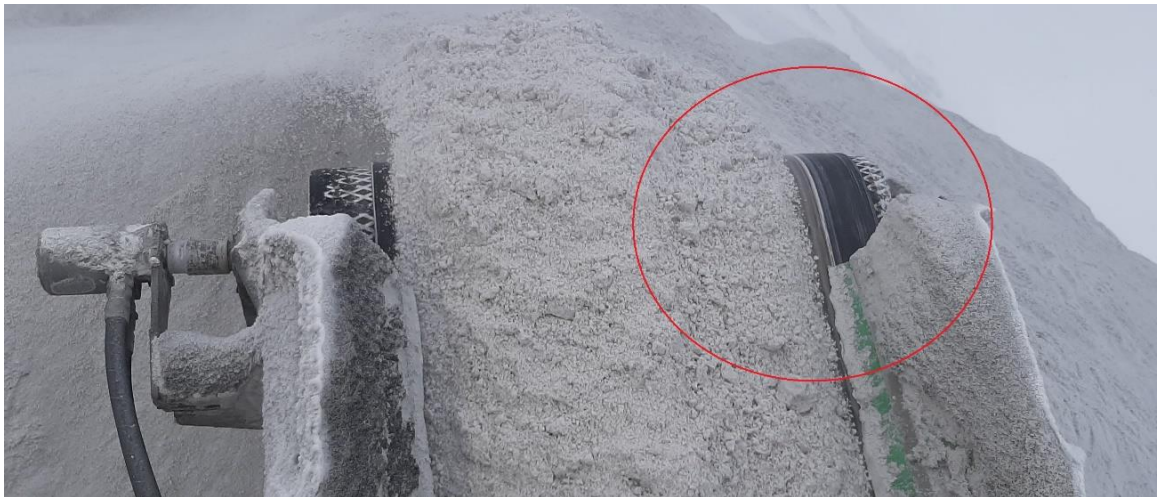
Kuva 26, Kulunut hihna ajossa. (Hartikainen, 2020)

Kuva 26 on otettu 5. helmikuuta 2020, jolloin hihna alkoi olla huomattavan kulunut reunakumien kohdalta. Hihna repesi kaksi päivää kuvan ottamisen jälkeen ja heittokuljetin jouduttiin vaihtamaan.

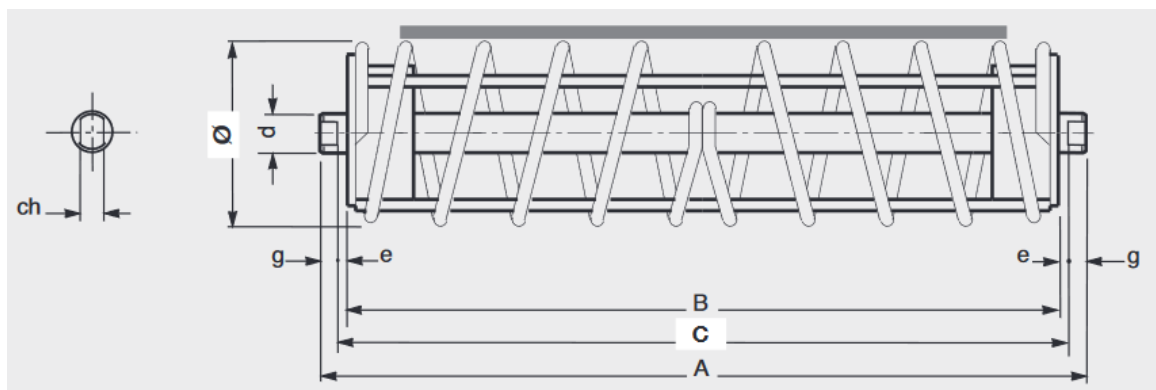
Kuva 42, Spiraalimaisilla teräskiekoilla varustetut paluurullat (Rulmeca Oy, 2020)

Umpinaiseen kumiekolliseen rullaan verrattuna teräskiekollinen keräisi vähemmän kipsiä itseensä. Ennen putsavaa rullaa hihnalla tulee olla esikaavari, jolloin tarttuneen kipsin määrä hihnalla on hyvin vähäinen. Yhdistämällä esikaavari ja putsava rulla saadaan hihna pidettyä puhtaana. Putsaava teräskiekollinen rulla on mahdollista asentaa nykyisen paluurullan kiinnikkeisiin.
