# SÄHKÖMOOTTORIEN TESTIPAIKKA TP24:N KÄYTTÖÖNOTON JATKO

Tekijä	Santeri Lammi
Opinnäytetyön nimi	Sähkömoottorien testipaikka TP24:n käyttöönoton jatko
Vuosi	2020
Kieli	suomi
Sivumäärä	62
Ohjaaja	Timo Rinne

Author	Santeri Lammi
Title	Continuing commissioning of electric motors at testplace TP24
Year	2020
Language	Finnish
Pages	62
Name of Supervisor	Timo Rinne

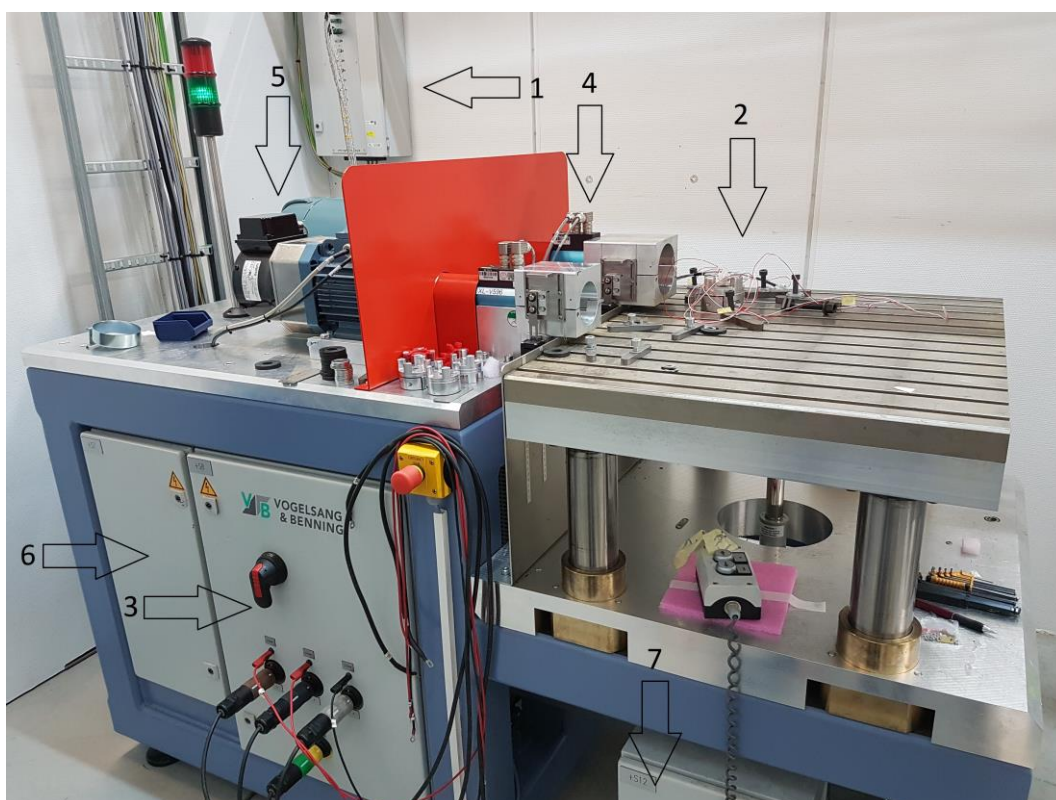
**Kuva 7.** Yleiskuva TP24:stä.

Kuvassa 7 yleisjärjestely testipaikasta ja osa testipenkkiin sijoitetuista laitteista.

Testauksen kannalta olennaiset laitteet esitettynä kuvassa 7.

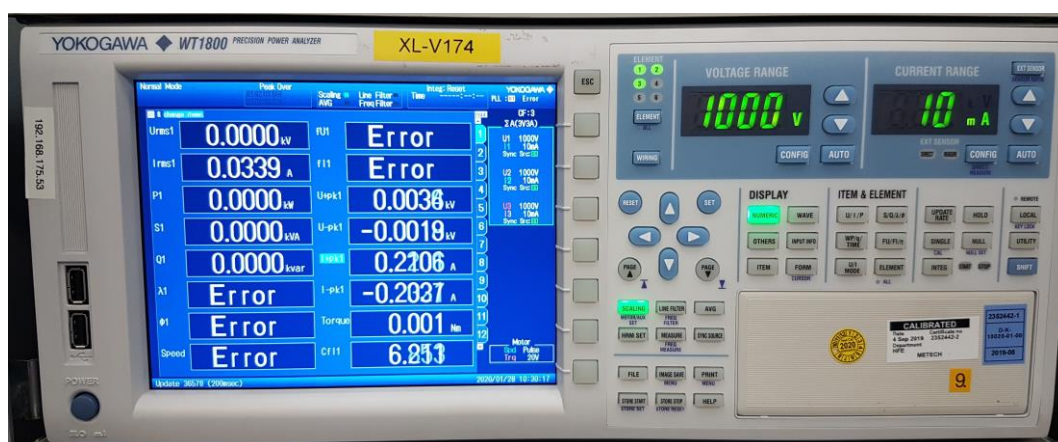
**Kuva 8.** Yokogawa WT1800-tehoanalysaattori

Kuvassa 8 nähdään Yokogawa WT1800-tehoanalysaattori, jolla voidaan mitata virtaa, jännitettä, tehoa, momenttia, kierrosnopeutta ja taajuutta. Tässä sovelluksessa momentin mittaus Yokogawalla rajoittuu ainoastaan momenttikäyrään ja muissa testitilanteissa mittauksen suorittaa PLC. /15/

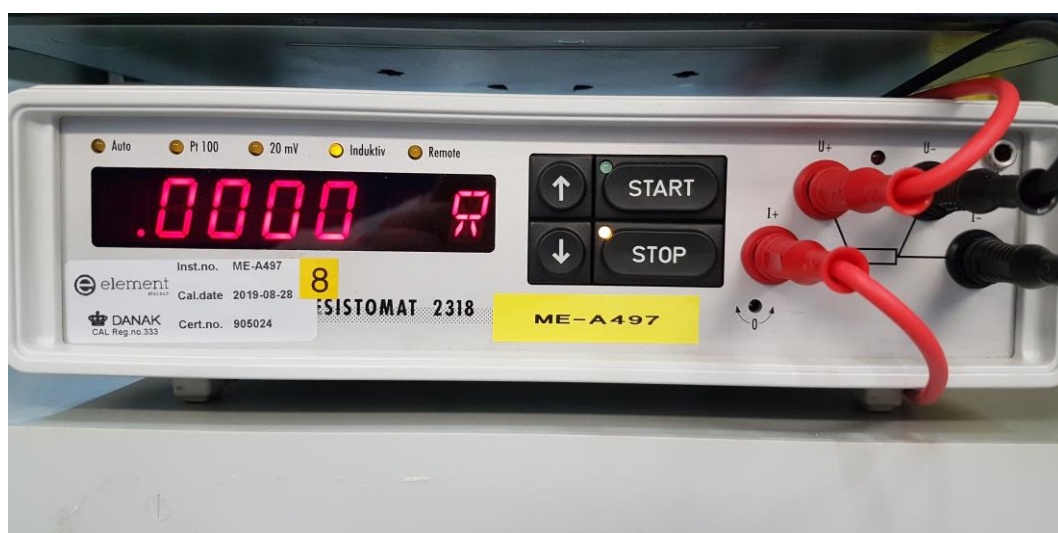
**Kuva 9.** Burster Resistomat 2318-vastusmittari

Kuvassa 9 nähdään vastusmittari Burster Resistomat 2318, jolla mitataan kylmävastukset, vastukset testien välissä sekä jäähtymäkäyrä staattorin käämeistä. Mittaus tapahtuu automaattisesti tai vaihtoehtoisesti käsin. Mittausjohdot ovat valmiina kiinni moottorissa, mikä lisää testipaikan turvallisuutta. /15/

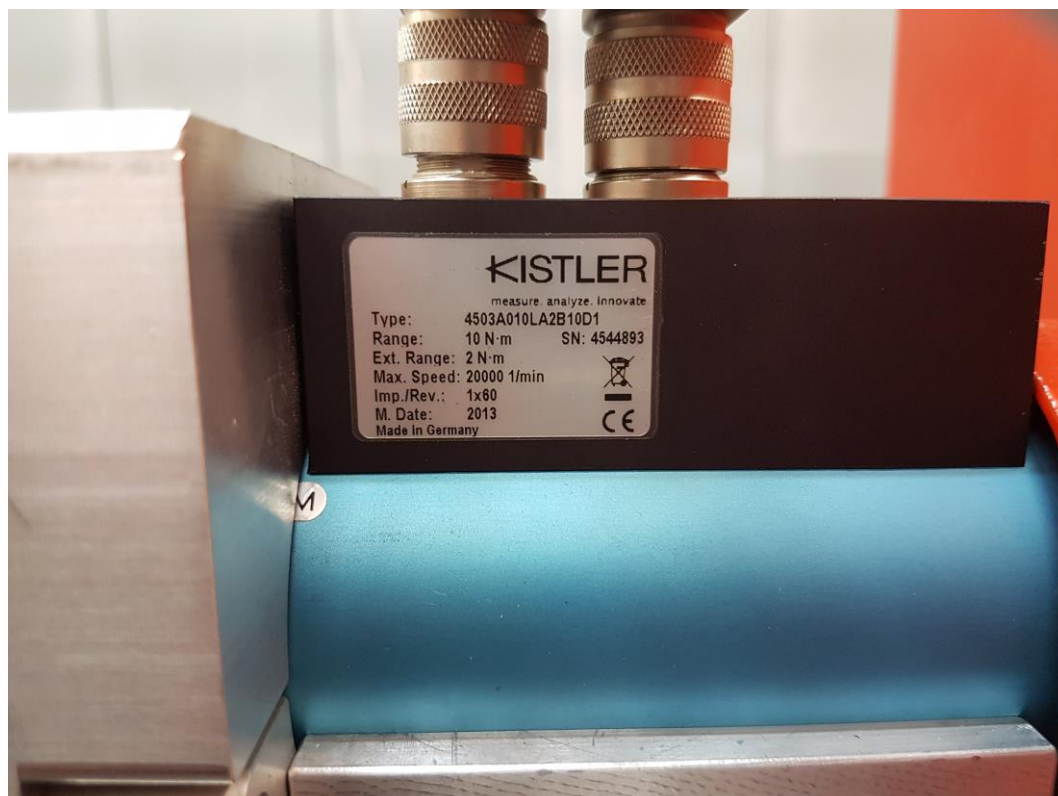
**Kuva 10.** Kistler Dual Range 4503A-momenttianturi

Kuvassa 10 nähdään Kistlerin 4503A-momenttianturi, jolla mitataan testattavan moottorin momenttia. Momenttianturin paikka testauslaitteistossa on kuormamootorin ja testattavan moottorin välissä (**Kuva 7.**). Tässä testipenkissä antureita on kaksi, 10/2 Nm anturi ja 50/10 Nm anturi. Momenttianturien päistä löytyy KTR Rotex GS-akselikytkimet. Momenttianturit ovat kaksialueisia, joten koestaja voi itse valita käytettävän momenttialueen testausohjelmistosta. /15/
