PARITALON ÄÄNIONGELMAN RATKAISU

Hannu Grip
Opinnäytetyö
Kevät 2020
Rakennustekniikan koulutusohjelma
Oulun ammattikorkeakoulu

Opinnäytetyön nimi englanniksi: Solution to Soundproofing Issues in a Semi-detached House

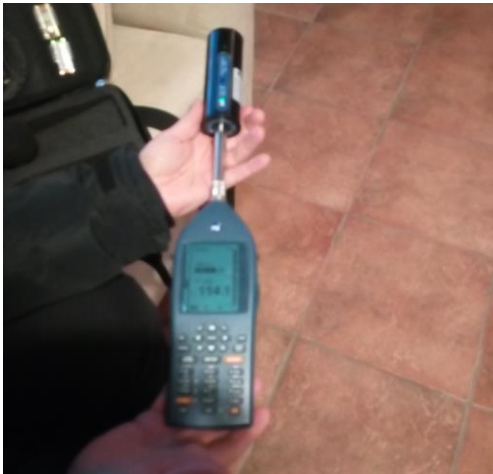
Ennen mittauksen alkua äänitasomittari kytkettiin kalibraattoriin (kuva 8) ja kalibroitiin.

KUVA 8. Äänitasomittarin kalibrointi

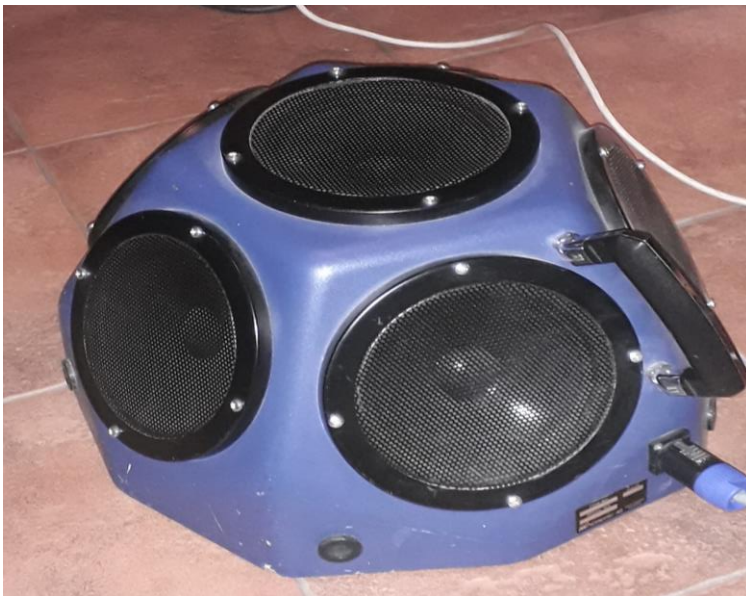
Mittaukset suoritettiin Oulun ammattikorkeakoulun mittauslaitteilla. Äänenpainemittauksissa käytettiin seuraavia laitteita: äänilähde Norsonic Nor250 (kuva 9), vahvistin Nor260, äänitasomittari Nor140, askeläänilähde Norrisonic nr-211A (kuva 10) sekä äänipainekalibraattori Norsonic N1251.

KUVA 9. Äänilähde Norsonic Nor250

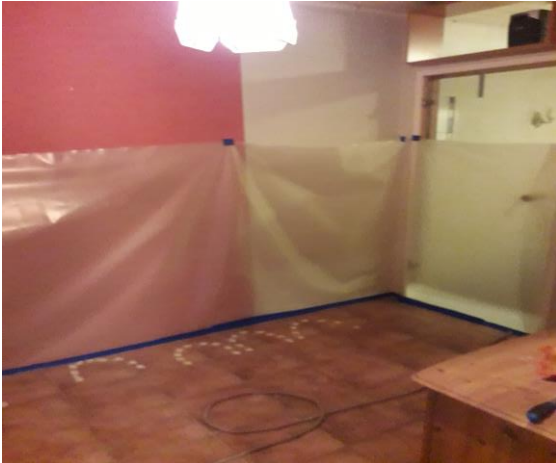
Ennen leikkuutyön alkua kaikki leikkauskohdan viereiset seinät ja lattiat suojattiin muovikalvolla. Myös koneiden kuljetukseen tarvittavat kulkuväylät pinnoitettiin muovilla. Lattiaan merkittiin teipillä lattialämmityskaapeleiden sijainnit (kuva 12).

KUVA 12. Roiskesuojattu työtila

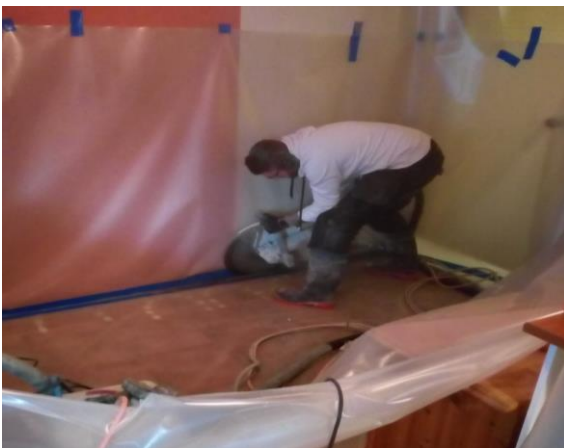
Työssä käytettiin 250 mm terällä varustettua timanttileikkuria, johon kytkettiin vesiletkut veden pumppaamiseksi leikkuuterään (kuva 13).

KUVA 13. Betonilaatan katkaisu

Leikkuutapahtuman aikana lattialle levinnyt vesi imuroitiin vesi-imurilla pois. Leikkauksen aikana ilmaan pääsi hiukan pölyä, mutta pääosa pölystä saatiin sidottua veden lisäämisellä.

Leikkujälki pysyi siistinä ja linja suorana, mikä auttoi jälkien korjauksessa ja siivouksessa. Saunaan asennettiin liimapuristimella puristamalla notkea kumibitumimassa, jonka tarkoituksena on parantaa äänen eristystä huoneistosta toiseen.
