Insinööri (AMK), Kone- ja tuotantotekniikka

2020

# TYKKIVENE KARJALAN MUSEOINNIN MUUTOSTYÖT JA ALUKSEN KUNNOSSAPITOTOIMET

## ALTERATION WORK AND MAINTENANCE OF THE MUSEUM SHIP GUNBOAT KARJALA

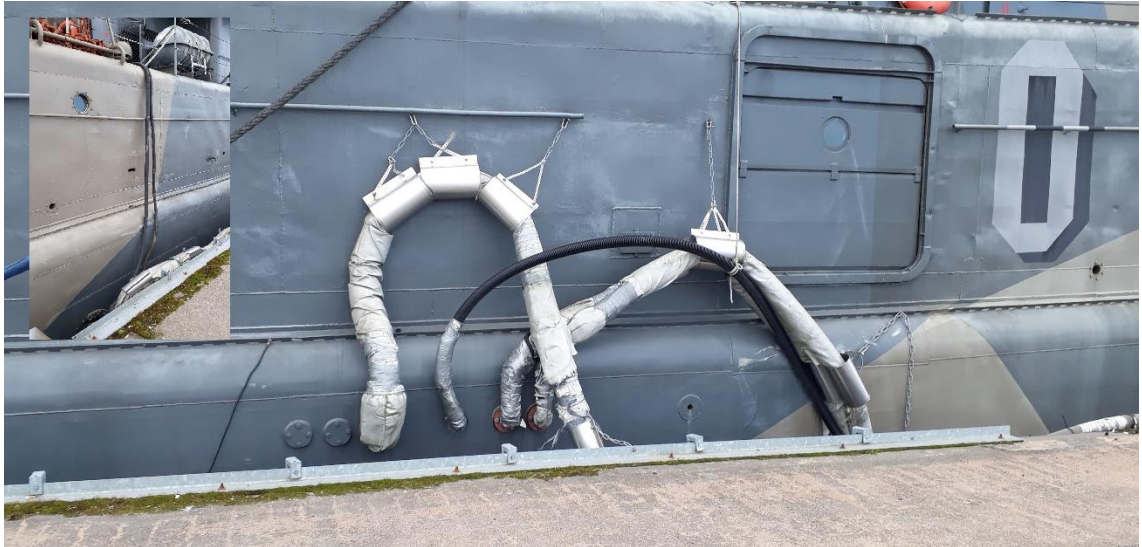
Kuva 5. Jätevesi, käyttövesi ja kaukolämmön tulo- ja poistoputket, sekä sähkön maistaottokaapeli pienessä kuvassa.

Uusien järjestelmien saamiseksi alukseen käytettiin mahdollisuuksien mukaan olemassa olevia kytkentöjä. Kylkeen oli kuitenkin tehtävä uusia läpivientejä kaukolämmölle ja käyttövedelle. Läpivientien aluksen sisällä sijaitsevat päät ovat entisessä muonavarastossa. Muonavarastoon on myös sijoitettu käyttöveden järjestelmien valvonta-alakeskus, lämmivesivaraaja, sekä viemärivereden septitankki. Ecoflex-putket näihin läpivienteihin vedettiin ylipitkinä, jottei kiinnitykset rasittuisi tuulen ja aallokon aiheuttamista liikkeistä.

Alus myös määräaikaistelakoidaan säännöllisesti, joten kaikki liitännät ovat irroitettavissa ja syötöt suljettavissa. Tämän ja mahdollisen vauriotilanteen varalta kaukolämpö on toteutettu omana itsenäisenä piirinään, jolloin lämmönvaihtimen avulla saadaan lämpöenergia alukseen.

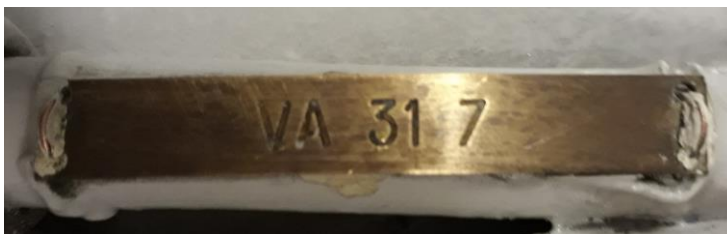
Kuva 6. Kaapelin sulake on valaistuksen kolmannen kannen, keulasta katsottuna ensimmäisen sähkökaapin sulake numero 7.

Tykkiveneen kaikissa kaapeleissa on messinkilaatta, jossa on kyseisen kaapelin sähkökaapin tunnus sekä sulakkeen numero. Messinkilaatan kirjainyhdistelmä on koodi min-kän tyyppisen laitteen kaapelista on kyse. Muutostöiden jälkeen käytössä olevat laitteet ovat jaoteltu käyttöjännitteen mukaan kaapeleihin seuraavasti.

Numerosarjassa ensimmäinen numero tarkoittaa millä kannella sähkökaappi on, toinen numero on sähkökaapin järjestysnumero keulasta katsottuna ja kolmas numero sulakkeen numero sähkökaapissa.

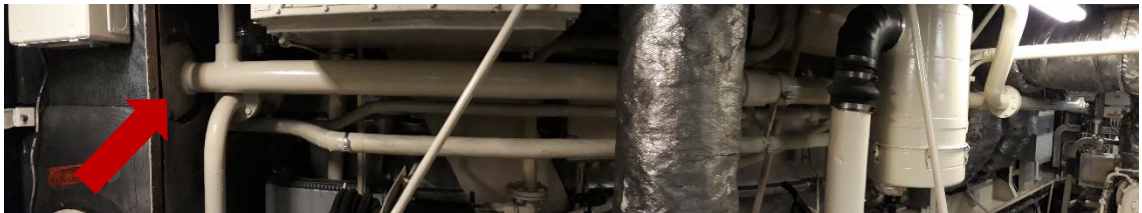
Kuva 7. Uusi viemäriputkilinja dieselkonehuoneessa ja linjan läpivienti polttoöljysäiliön kautta muonavarastoon.

Tykkiveneen alkuperäisestä viemäriinijasta voitiin käyttää vain lyhyet pääkannelta välikannelle menevät osat. Täysin uusi viemärointiputken osa pyrittiin näyttämään mahdollisimman paljon alkuperäisten putkien näköiseltä ja vedettiin suorana vetona muonavarastosta konevalvomon varastoon. Uusi viemäriputki menee kahden vesitiiviin laipion läpi, joten nämä muutokset yhdessä aluksen kyljen läpivientien kanssa lopullisesti ratkaisivat sen, että alus ei enää täytä merikelpoisuuden katsastuskriteerejä (Perämäki henkilökohtainen tiedonanto 21.04.2020).

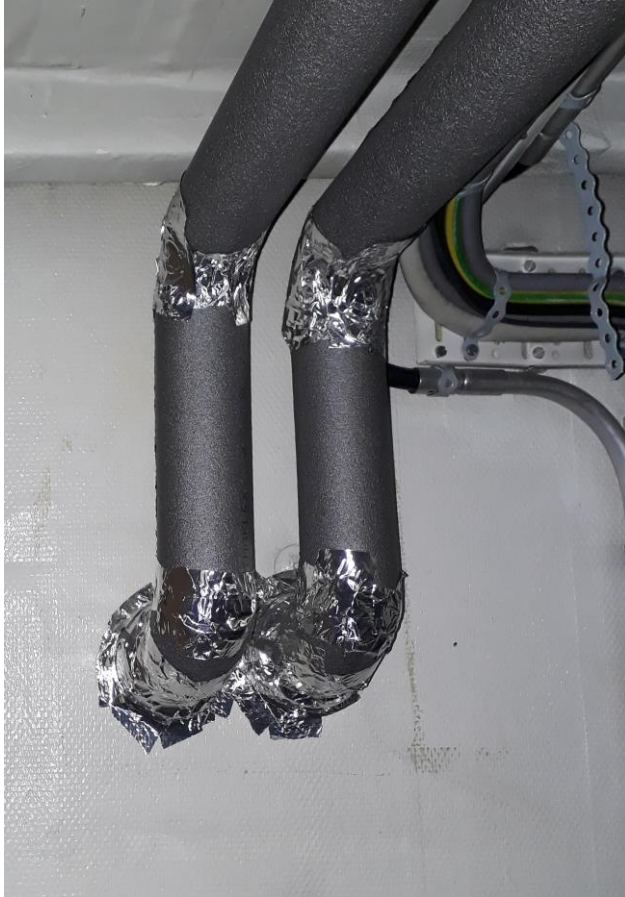
Kuva 8. Kaukolämpöputkien läpivienti panssaroidusta seinästä.

Museoinnin muutostöiden yhteydessä päädyttiin ratkaisuun, jossa keskuspainetuulettimien sähkövastukset korvattiin Forum Marinum sisäisen kaukolämpöpiirin lämmönvaihtimilla. Tämä ratkaisu osoittautui hyväksi aluksen alkuperäisten osien ja rakenteiden säilymisen kannalta. Kaukolämpöputkille tarvittavat linjat muonavarastosta tuuletuskeskuksille jouduttiin kuitenkin vetämään rakenteiden läpi useasta kohtaa.

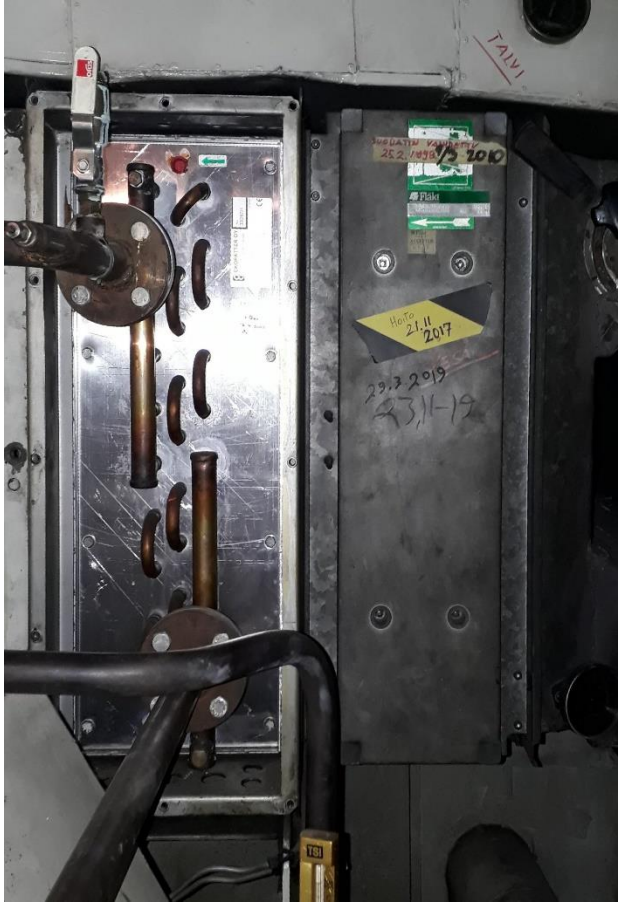
Kuva 9. Vasemmalla sähkövastusten paikalle asennettu lämmönvaihdin.

tykkiveneeseen vaihdettujen lämmönvaihtimen lämmitystehoksi on valmistaja ilmoittanut 39.9 kW. Teho on laskettu tuloilman ollessa 5 °C, menoilma sisätiloihin 40 °C ja vaihtimen läpi virratessa ilmaa  $0,95 \frac{\text{m}^3}{\text{s}}$ . Kaukolämpöveden tulolämpötilaksi on määritelty silloin 80 °C, jolloin paluuveden pitäisi olla 45 °C. Kaukolämmöllä toimivat lämmönvaihtimet korvasivat maksimitehoiltaan 52,5 kW:n ja kaksi 42 kW:n sähkövastusta. Tämä tarkoittaa, että lämmönvaihtimien toimiessa niiden valmistajan ilmoittamilla arvoilla, vastaisivat ne tehoiltaan korvattujen sähkövastusten käyttöä lähes täydellä teholla. Lämmönvaihtimet eivät kuitenkaan lämmitä tiloja toivotulla tavalla. Kaukolämmön tulo- ja paluuesien lämpötilaero on talvisin alle 10 °C, josta voidaan päätellä joko nesteen tilavuusvirran olevan hyvin suuri, tai lämpö ei siirry lämmittämään tykkiveneen tuloilmaa. Kumpikaan vaihtoehto ei ole lämmönvaihtimen kestävä ja taloudellisen toiminnan kannalta suotuisa.

Kyseisten ongelmien seurauksena tykkiveneestä tuleva, liian vähän jäähtynyt neste ei myöskään jäähdytä Forum Marinumin lämmönvaihtimen kaukolämmön paluuvettä. Kaukolämmön meno- ja paluuesien liian pienen lämpötilaeron takia kaukolämmön toimittaja haluaisi alentaa Forum Marinumiin tulevaa sopimusvesivirtaa. Kaukolämmön hinta lasketaan sopimusvesivirrasta (Turku Energia 2016), joten tämän alentaminen toisi mahdollisesti kustannussäästöjä. Se ei kuitenkaan poistaisi tykkiveneen lämmityksen ongelmia.

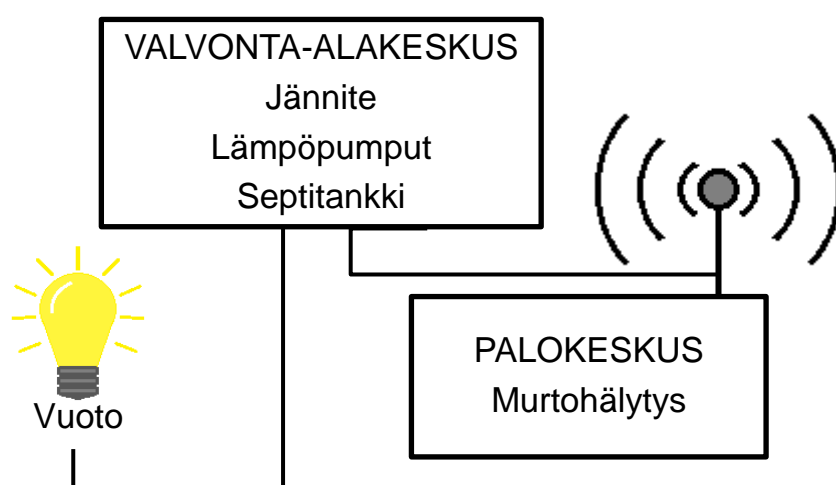
Kuva 10. Valvonta- ja hälytysjärjestelmien toimintaperiaate.

Alun perin tykkiveneen hälytysten valvonnasta vastasi aluksella oleva henkilökunta, mutta museoituna aluksen valvonta on hoidettu etävalvontana. Suurin osa järjestelmästä kytketty pois päältä, esimerkiksi dieselkoneiden sekä eri käyttöjärjestelmien toiminnan valvonta. Aluksen alkuperäisistä hälytysjärjestelmistä on vielä toiminnassa murto- ja vuotohälytys. Museoinnin yhteydessä on lisätty jännitehäiriö-, palohälytys, sisätiloihin liikkeen tunnistimet murtohälytyksen ovisensorien yhteyteen, septitankin vikahälytys sekä hälytysjärjestelmän laitevikatunnistus.

Vuotohälytyksen toiminta muutettiin toimimaan siten, että konehuoneen valvontakeskuksen vuotohälytyksen aktivoivasta releestä johdettiin silmukka muonavaraston valvonta-alakeskukseen. Samassa keskuksessa sijaitsee myös laitevian, jännitehäiriön, lämpöpumppujen ja septitankin hälytysmoduulit. Valvonta-alakeskuksen hälytykset käyttävät kansivarasto 1. sisällä sijaitsevan palokeskuksen lähetintä, jolla tiedot välitetään Forum Marinumin järjestelmän kautta pelastuslaitokselle, vartiointiyritykselle tai Forum Marinumin huoltomestarille riippuen hälytyksen aiheesta. Palokeskuksen yhteydessä on myös murtohälytysyksikkö. Palokeskuksen lähetintä käyttää näiden lisäksi tykkiveneen vieressä olevan miinalaiva Keihässalmen hälytysjärjestelmä. (Ilola henkilökohtainen tiedonanto 27.04.2020)

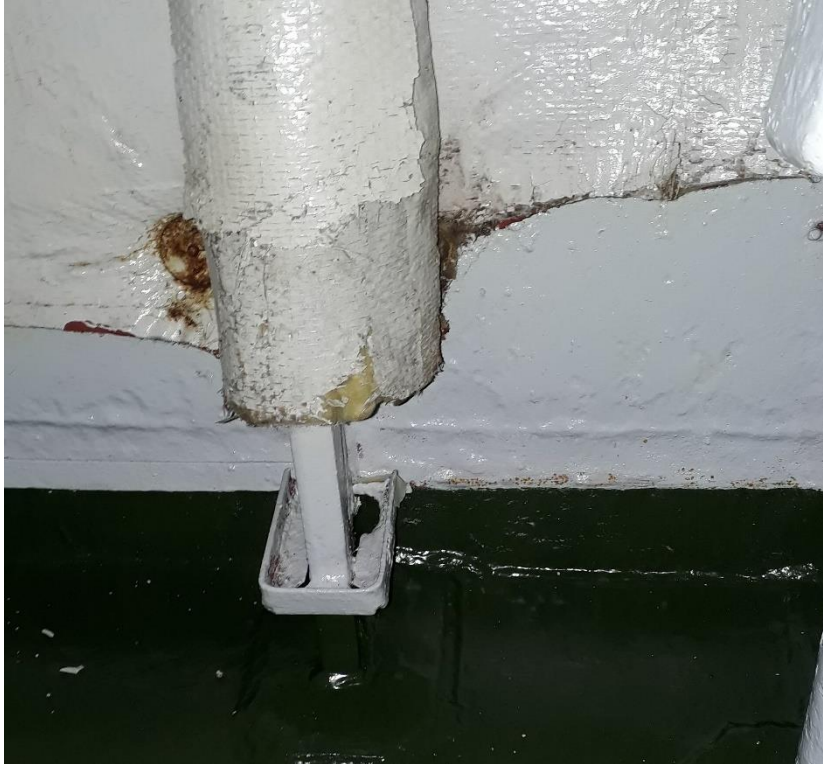
Kuva 11. Kondenssiveden aiheuttamia vaurioita syvyyspommivarastossa.

Lämmin ilma pystyy sitomaan itseensä määrällisesti enemmän kosteutta, kuin mitä kylmä ilma. Tämä aiheuttaa kosteuden tiivistymistä vesipisaroiksi paikoissa, jossa lämmin ilma on kosketuksissa kylmien materiaalien kanssa. Kosteuden tiivistyminen ja kosteuden määrä riippuu lämpötilaeroista sekä ilman kosteusprosentista.

Tykkiveneen runko on välikannen kohdalta osittain jo veden alla, joten vesi jäädyttää tehokkaasti näitä teräspintoja. Tämän takia lämmin sisäilma kondensoituu helposti vesirajassa välikannen rungon seinämiin. Kosteuden kondensoitumista pyritään estämään tuulettamalla välikannen tiloja tehokkaasti, mutta ruostuminen on edelleen ongelmana etenkin vaikeapääsyisissä tiloissa. Tykkiveneen välikannella on myös tiloja, joihin pidetään kulkureittien luukut pääsääntöisesti kiinni. Ennen näihin tiloihin menoa on varmistettava riittävä tuuletus, koska ruostuminen kuluttaa happea tehokkaasti.
