**GPS-avusteisen lisätyn todellisuuden sovelluksen
hyödyntäminen kiinteistörajojen paikantamisessa**

Ammattikorkeakoulututkinnon opinnäytetyö

Author	Herkko Laine	Year 2020
Subject	Boundary survey of property using SiteVision – a GNSS based augmented reality system	
Supervisors	Toni Laitinen

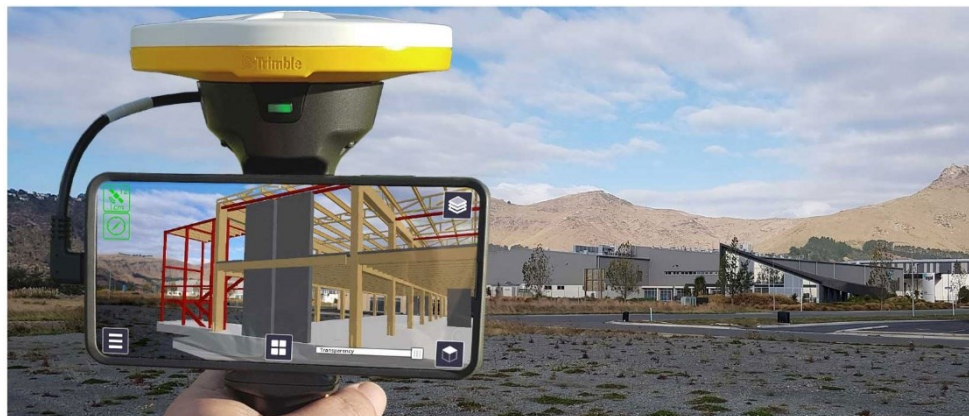
Kuva 1. Havainnekuva SiteVisionista ja puhelimen lävitse katsottavasta lisätystä todellisuudesta. (Trimble, 2020)

Trimble SiteVisionissa on mahdollisuus tehdä mittauksia ja raportointeja puhelimen näkymästä. Kokonaisuus muodostuu SiteVision-sauvasta (kuva 1), jossa on etäisyysmittari sekä senttimetritarkkuuksinen GNSS-vastaanotin. Lisäksi kokonaisuuteen kuuluvat tehokas matkapuhelin, jossa toimii SiteVision-sovellus, sekä Trimble Business Center -ohjelmisto, jolla aineistoja voidaan käsitellä. Toimiva palvelu edellyttää lisäksi Trimble Connect pilvipalvelutunnuksia tiedonsiirtoon, sekä Trimnet korjauspalvelua tarkan paikan määrittämiseen. (Simonen, 2019)

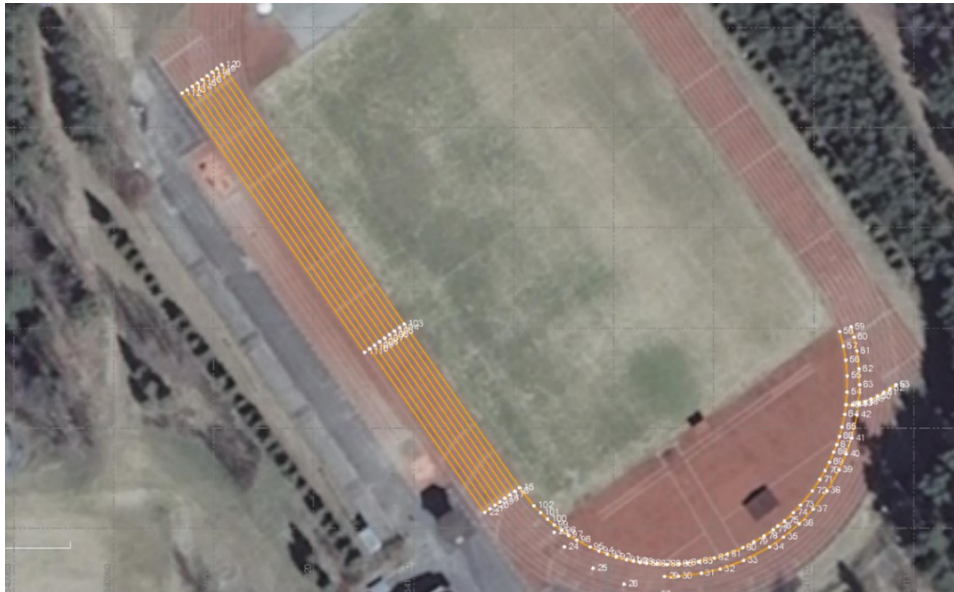
Kuva 9. Kuvakaappaus mittauksista ilmakuvan päällä.

Testiä varten mitattiin helposti tunnistettavia kohteita senttimetrin tarkalla Trimble R12 GNSS-vastaanottimella. Testimittausalueeksi valikoitui yleisurheilukenttä, koska siellä on selkeästi erottuvia kohteita ja GNSS-mittauksellisesti se oli otollinen. Kuvassa 9 näkyvät oranssilla mitatut viivamaiset kohteet sekä valkoisella pistemäiset kohteet.

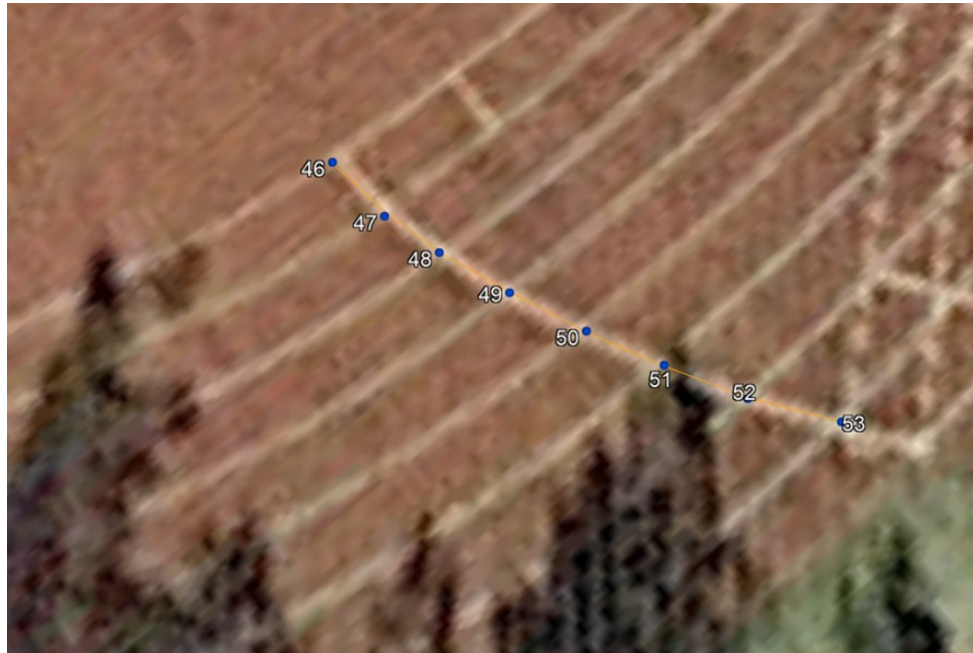
Kuva 10. Kuvakaappaus cad-ohjelmasta, jossa sinisten pisteiden sijaintia verrataan SiteVisionissa.

Pistemäisen kohteen mittauksessa oli tarkoitus selvittää, näkykö kiinteistörajan pyykki siinä kohdassa, jossa se koordinaateilla on määritetty. Tätä varten mitattiin GNSS-pisteet urheilukentällä kahdesta kohdasta, jossa valkoiset viivat risteävät (kuva 10). Nämä kohteet ovat helposti tunnistettavissa maastosta.

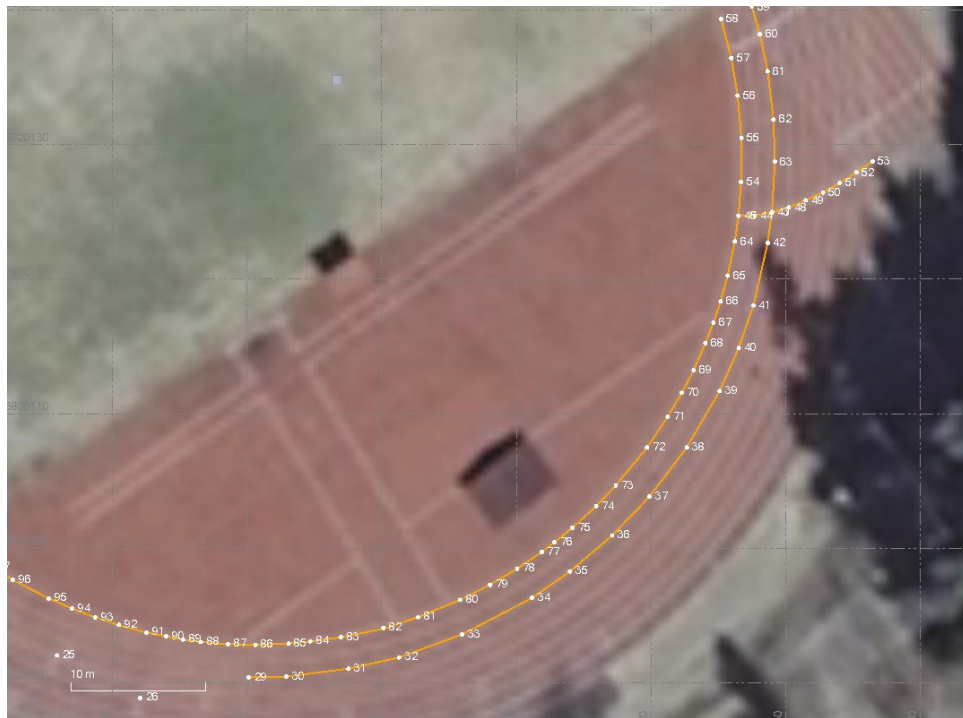
Kuva 13. Näyttökuvaa cad-ohjelmasta, jossa urheilukentän kaaren kaksi mitattua juoksurataa näkyvät oranssilla.

Viivamaisten kohteiden testillä oli tarkoitus selvittää, kuinka kiinteistöraja näyttäytyy kamerassa, kun etäisyys kasvaa. Tätä varten valittiin juoksura-dalta sadan metrin radat, jotka mitattiin. Lisäksi mitattiin toinen juoksura-dan kaarteista, josta mitattiin kaksi linjaa (kuva 13). Kiinteistörajat harvoin ovat kaarevia, mutta tarkoitus oli selvittää tarkemmin laitteen käyttöomi-naisuuksia.

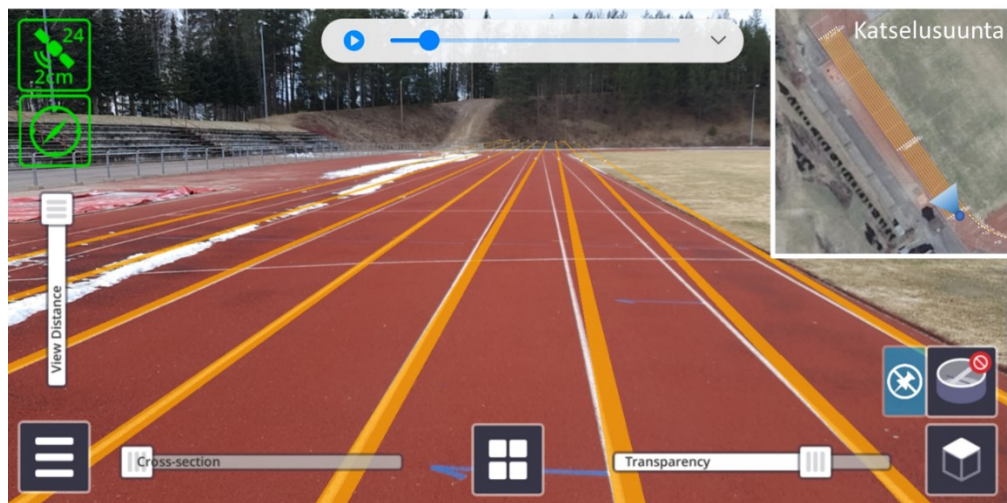
Kuva 14. Kuvakaappausnäky SiteVisionista juoksuradan alusta. Kohteiden sijaintitarkkuus karkaa kauempana.

Viivamaiset kohteet käyttäytyivät samantapaisesti kuin pistemäiset koh-teet. Sijaintien suhteen oli elämistä. Mitä kauempana kohteet olivat, sitä enemmän heittoa kohteisiin tuli (kuva 14). Vaikutti kuitenkin siltä, että kohteet näyttäytyivät paremmin, jos oma sijainti oli kohteen sisällä, eikä sitä tarkasteltu ulkopuolelta (kuva 15). Tällöin viivat kohdistuivat parem-min. Juoksuradan alusta katsottuna ratojen suuntaus ja korkeus vääristyy, mitä kauemmaksi katsotaan. Kohteet kuitenkin pysyivät suorina ja saman suuntaisina. Vääristymät olivat saman suuntaiset.

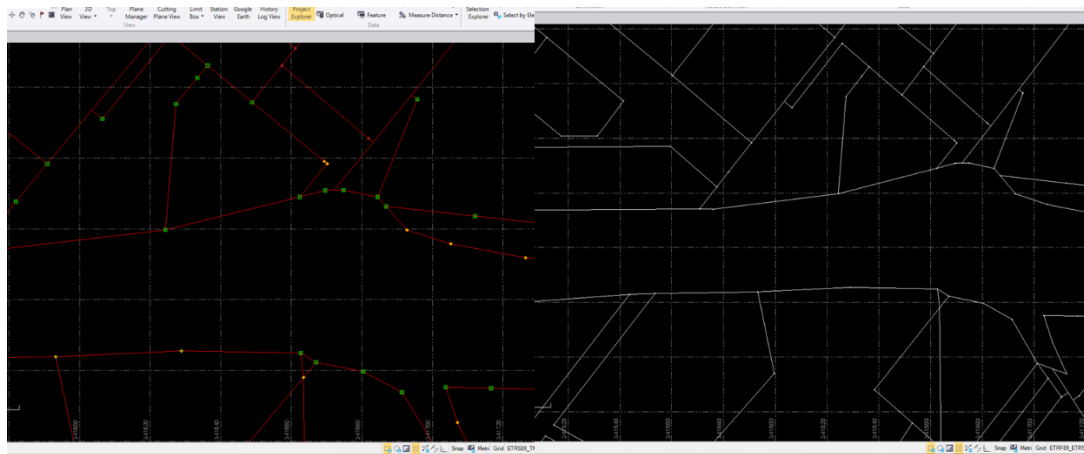
Kuva 23. Kuvakaappausnäky Trimble Business Center -ohjelmasta. Kuvan oikealla puolella on kiinteistöraja-aineisto ilman kuvaustyyliä ja vasemmalla puolella tyylit on otettu käyttöön. Värien ja symbolien perusteella voidaan päätellä rajamerkkien sijaintitarkkuuksia. Pisteiden symboli- ja väritiedot eivät siirry Trimble SiteVisioniin.

Aineistojen visuaalista tarkastelua varten luotiin kuvaustiedosto Feature Definition Managerilla, joka on Trimble Business Centerin aliohjelma. Kuvaustiedostossa määritellään kohteille oma kuvantamistapa: pistemäisille kohteille väri ja symboli sekä viivamaisille kohteille viivan tyyli, väri ja pakkaus. Tämä helpottaa kiinteistörajojen käytettävyyttä (kuva 23).

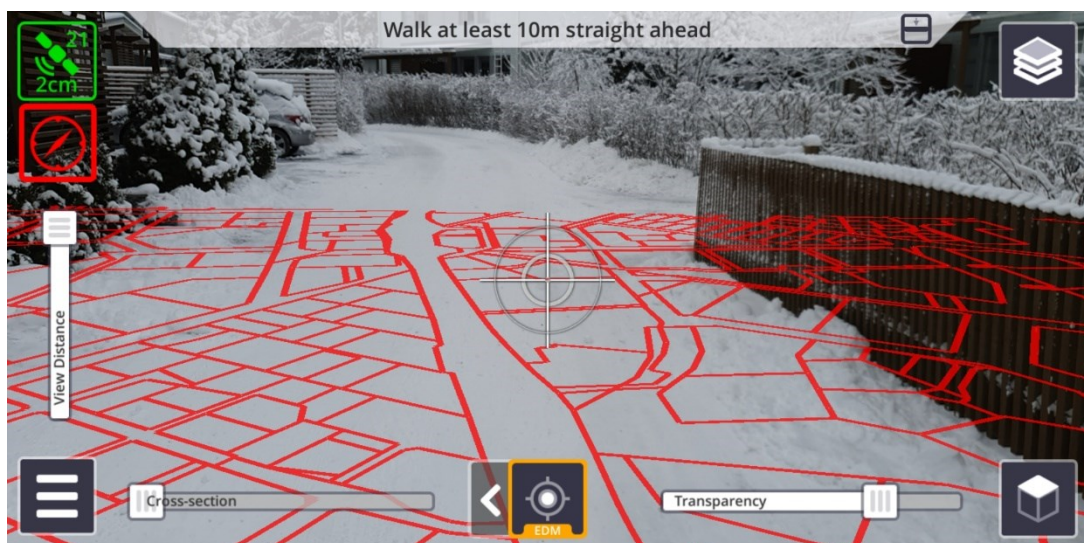
Kuva 24. Kuvakaappausnäkyvä SiteVisionista. Kohteet näkyvät oletuksena merenpinnan tasolla. Maanpinnan korkeus on noin 100 metriä testipaikalla.

SiteVisionissa oli muutama työkalu, joilla kiinteistörajajojen havainnointiin pystyi vaikuttamaan. Koska kiinteistöraja-aineisto oli nollakorossa, kohteet näyttivät aluksi olevan noin sata metriä alempana (kuva 24). SiteVisionissa on toiminto, jolla kohteet saatiin nostettua nykyiseen korkeustasoon. Korkeustaso määräytyi laserosoitin tulkitsemasta maanpinnan tasosta. Kohteita pystyi valitsemaan ”päälle/pois päältä” tasoittain, sen mukaan miten kohteet oli jaettu Trimble Business Centerissä. Lisäksi kohteiden läpinäkyvyyttä pystyi säätämään liukutyökalun avulla. Etäällä olevia kohteita pystyi myös säätämään ”pois päältä” niin ikään liukutyökalun avulla (kuva 25).

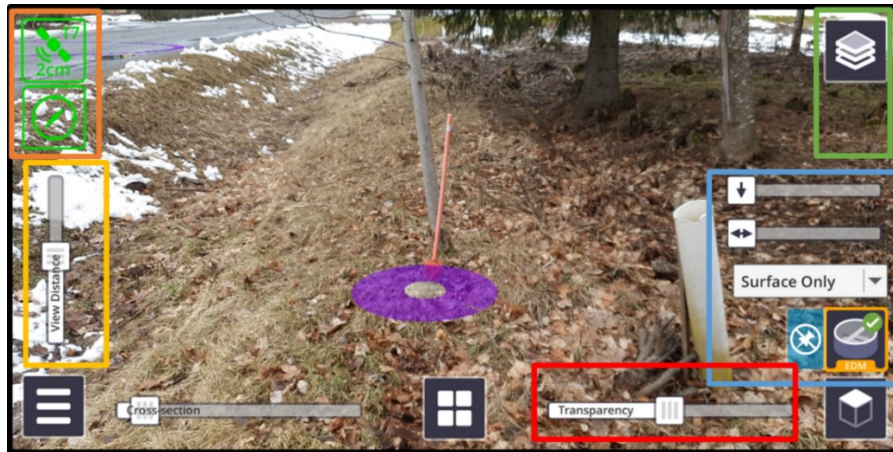
Kuva 25. Kuvakaappausnäky SiteVisionista. Oranssilla neliöllä on korostettu SiteVisionin sijainti- ja orientointitarkkuuden symbolit. Keltaisella merkityllä liukutyökalulla voidaan suodattaa näkymää etäisyyteen perustuen. Punaisella korostetulla työkalulla voidaan vaihtaa läpinäkyvyyttä. Sinisen neliön sisällä on työkalu, jolla voidaan tuoda nollatasoiset kohteet maanpinnan korkeuteen. Vihreän neliön sisältä löytyy tasojen hallintatyökalu.

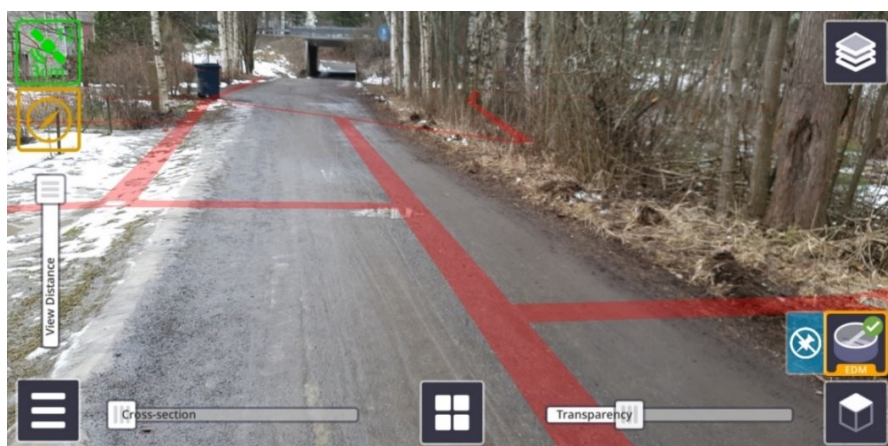
Kuva 26. Kuvakaappausnäky SiteVisionista. SiteVision auttaa hahmotamaan hankalia kiinteistörajoja maastossa.

SiteVision auttoi hyvin havainnollistamaan kiinteistöjen sijoittumista maastossa sellaisissa paikoissa, joissa rajojen tulkitseminen ei ole maastossa mahdollista joko selkeiden rajalinjojen puuttumisen tai kiinteistöjen hankalien muotojen vuoksi (kuva 26). Tämä on hyödyllistä varsinkin sellaisissa tapauksissa, joissa kartan lukeminen on vaikeaa maasto-olosuhteiden takia tai jos kartan tulkitseminen ei ole käyttäjälle tuttua. Maastossa liikkuessa on pidettävä mielessä, että kiinteistörajakartta on suuntaa antava eikä välttämättä perustu maastosta löytyviin sijainteihin. Lisäksi SiteVisionin näkymätarkkuus saattaa valehdella jonkin verran (kuva 27).

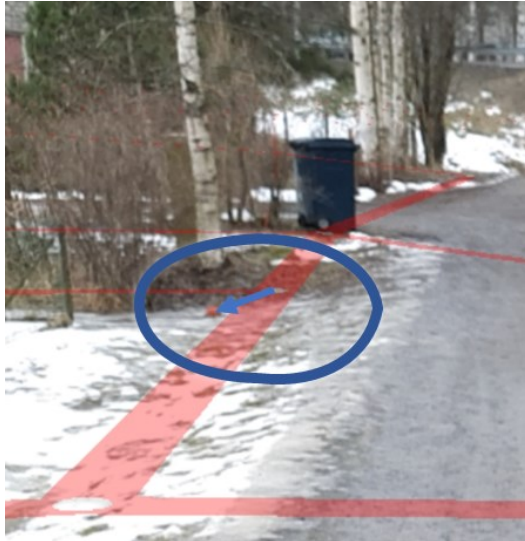
Kuva 27. Kuvakaappausnäky SiteVisionista. Sinisen nuolen alussa on kameranäkymässä kuviteltu rajapyykin sijainti, vaikka maastossa sijainti on nuolen päässä. Näkymästä aiheutunut vääristymä johtuu todennäköisesti sekä kartassa olevasta vääristymästä että laitteen kuvautumisvääristymästä. Sitä, kummasta tekijästä suurempi virhe tulee, ei voida todeta yhden kuvan perusteella.

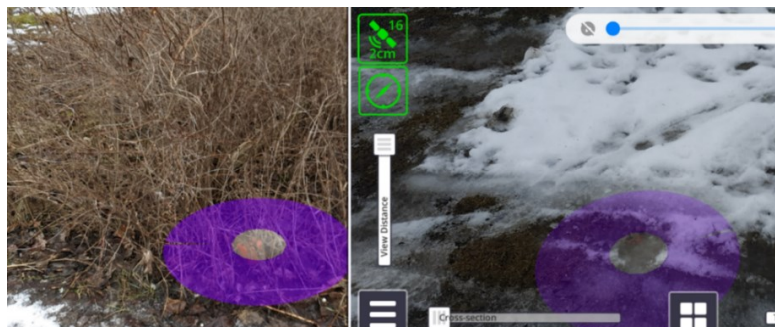
Kuva 29. Sijaintitarkkuusvyöhykkeet autoivat paikallistamaan rajapyykki silloinkin, kun pisteet olivat piilossa.

Sijaintitarkkuuksien perusteella rajapyykkien ympärille piirretyt vyöhykkeet autoivat määrittämään, mistä rajapyykistä on kysymys, kun lähelläkin oli usea pyykki. Lisäksi vyöhykkeiden perusteella pystyi suurin piirtein toteamaan, pitävätkö sijaintitarkkuustiedot paikkaansa, vaikka tämä ei ollut aukottomasti todettavissa (kuva 28). Vyöhykkeet myös helpottivat havaitsemaan maastosta rajapyykkien sijainnit, sillä väritys oli selkeästi havaittavissa näytöltä verrattuna vaaleaan sijaintipalloon. Tästä oli hyötyä varsinkin silloin, kun maassa oli lunta ja rajapyykki oli peittynyt lumen alle (kuva 29).

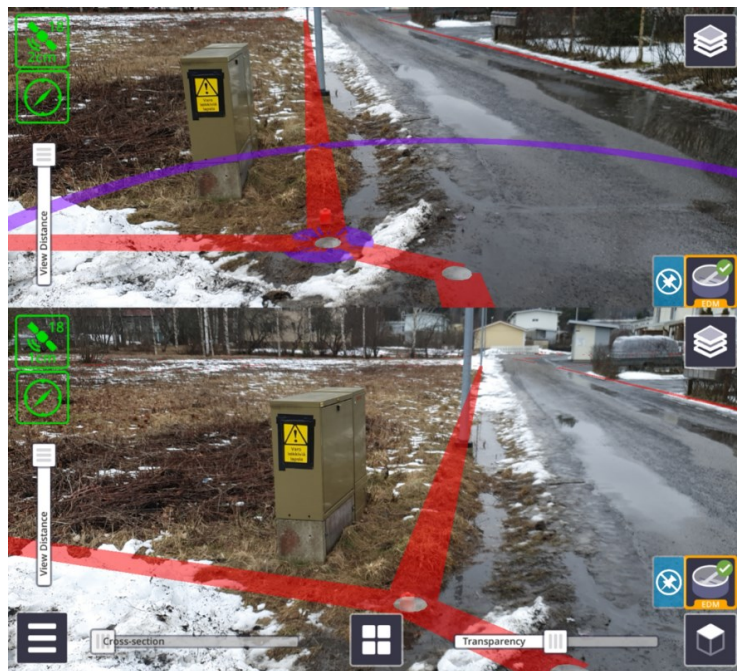
Kuva 30. SiteVisionilla ei voida määrittää tiukoissa tilanteissa kummalle puolelle rajalinjaa esimerkiksi valaisinpylväät kuuluvat. Kuitenkin ruskea sähkömuuntamo voidaan hyvin todeta kuuluvan rajalinjan vasemmalla puolella olevalle kiinteistölle.

Maastotesteissä selvitettiin, kuinka hyvin SiteVisionin avulla voidaan määrittää kiinteistön rajat. Ajatuksena oli saada selville, voiko SiteVisionia hyödyntää esimerkiksi raja-aitojen tarkasteluun tai kumman kiinteistön puolelle rakennettu omaisuus tai puu kuuluvat. Tarkkuustesteistä saatiin aiemmin selville, ettei SiteVisionin näytön tarkkuus riitä määrittämään kohteita, jos kyseessä on tiukka toleranssi. Selvissä tapauksissa voidaan yksiselitteisesti todeta kummalle puolelle kiinteistörakennelmat kuuluvat. Esimerkiksi kuvassa 30 valaisinpylväiden sijainti rajan suhteen vaihtelee hieman riippuen siitä, mistä suunnasta katsotaan. Sen sijaan kiinteistö, johon sähkömuuntamo on asennettu, voidaan sen sijainti luotettavasti todentaa.

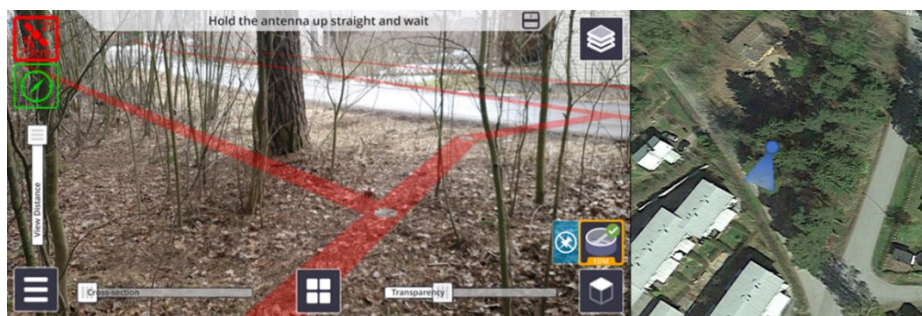
Kuva 31. Metsäisissä olosuhteissa SiteVisionin sijaintitarkkuus heikkenee nopeasti. Vasemmassa yläkulmassa oleva satelliitin symboli muuttui punaiseksi ja antoi sijaintitarkkuuden metriluokassa. Kuitenkin rajalinjan orientointi pysyi paikallaan hyödyntäen Googlen ARCore-tekniikkaa.

Ennako-oletuksena oli, että SiteVision ei toimi hyvin alueilla, jossa GNSS-olosuhteet ovat hankalat, esimerkiksi puustoisissa kohteissa. Testialueella käytiin puustikkoisessa paikassa, jolloin laitteen sijaintitarkkuus karkasi heti metriluokan tarkkuuteen. Kiinteistöraja pysyi hetken kohdillaan luultavasti AR-tekniikan avulla. Kuitenkaan tämä ei ole mahdollista metsässä, joten tämän kaltaiseen ympäristöön laite ei sovellu. Hyvänä puolena on, että laite antaa kuitenkin visuaalisesti palautetta laitteen GNSS-tarkkuudesta ja orientoinnin tilasta (kuva 31).
