Anne Räsänen

Seinämaalauksesta kehystetty taideteos

Muutosprosessin vaiheet

Opinnäytetyö

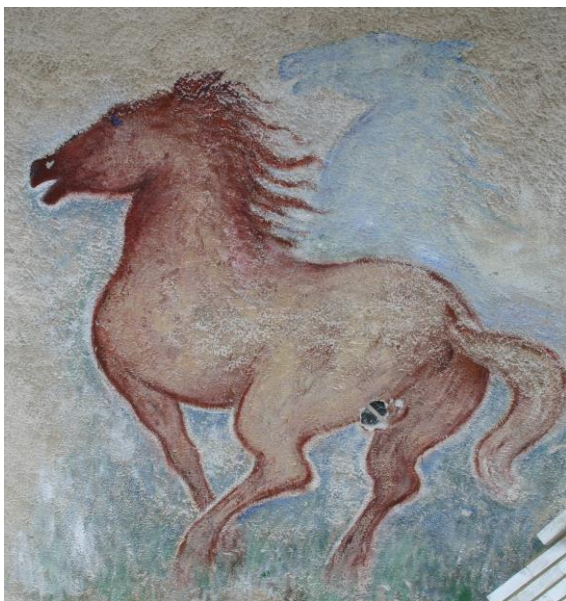
KUVA 1. Seinämaalaus Rissalan ateljeen päätyseinässä.

Opinnäytetyö sisältää taiteilija Kaapo Rissalan seinämaalauksen irrotuksen ateljeen seinästä ja sen muuttamisen eri toimenpiteillä kehystetyksi taideteokseksi (KUVA 1). Tämän praktisen osuuden ympärille on koottu tietoa seinämaalausten irrotuksen historiasta ja siitä, miten muutos on vaikuttanut maalauksen autenttisuuteen ja arvoihin.

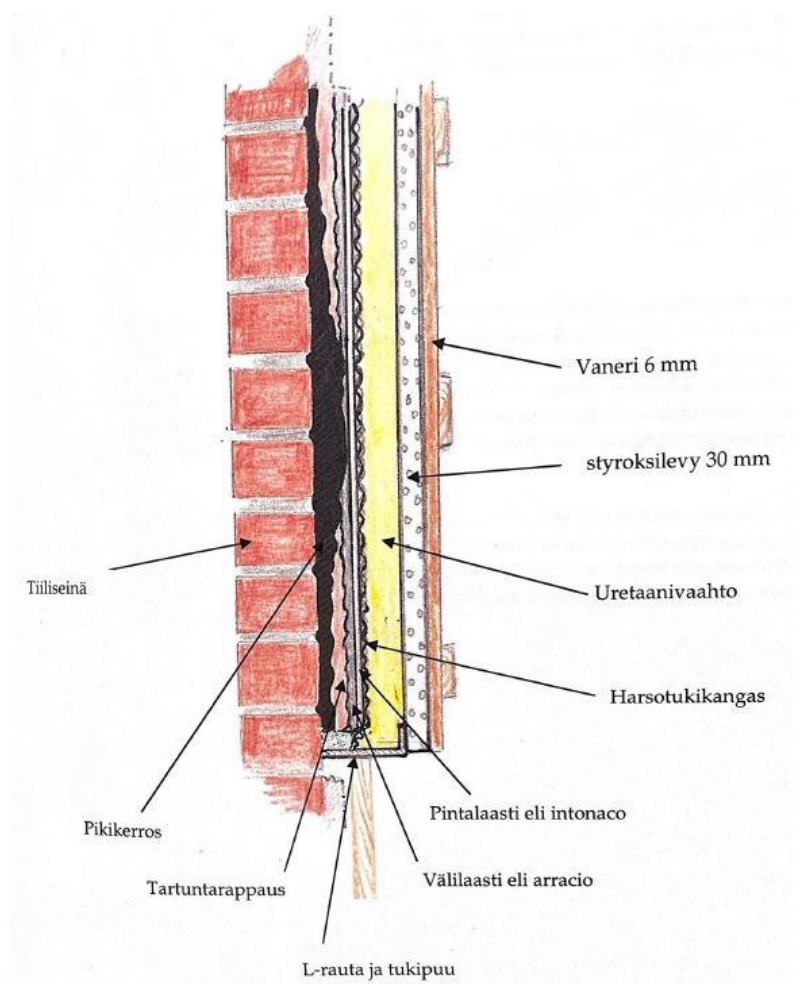
Turun piirustuskoulun opiskelijat harjoittelivat freskotekniikkaa Turun Taidemuseon kellaritiloissa 1900-luvun alussa. Joidenkin maalausten taustana on käytetty pikikerrosta suojaamaan kosteudelta, laastisuoloilta tai parantamaan tarttuvuutta tiiliseinään. Kuten yhden teoksen pikikerros vaikeutti irrotusta museon peruskorjauksen aikana (KUVA 4). Poikkileikkauksessa pikikerros on paksuna kerroksena keskellä ja ohuempina ulko-reunoilla. Opiskelija on sivellyt kuumaa pikeä tarkalleen suunnittelemansa teoksen alueelta aloittaen reunoilta ja edeten keskelle, jossa piki on jo jähmettynyt paksummaksi kerrokseksi. Maalauksen keskellä on muutaman millimetrin laastikerros, mistä päätellen maalausta ei ole tehty perinteisellä freskotekniikalla (Räsänen 2009, 8).

KUVA 4. Pikikerros laastin alla ja uretaanivaaho irrotuksen tukena (Räsänen 2009, 8).

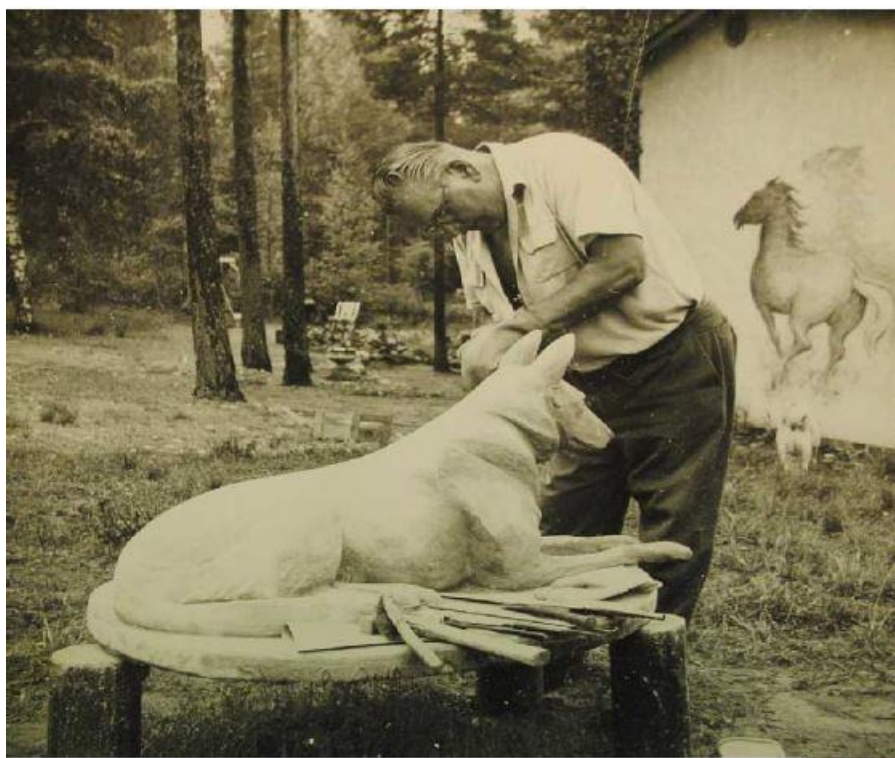
KUVA 6. Taiteilija työssään ja taustalla seinämaalaus (Vihdin museo).

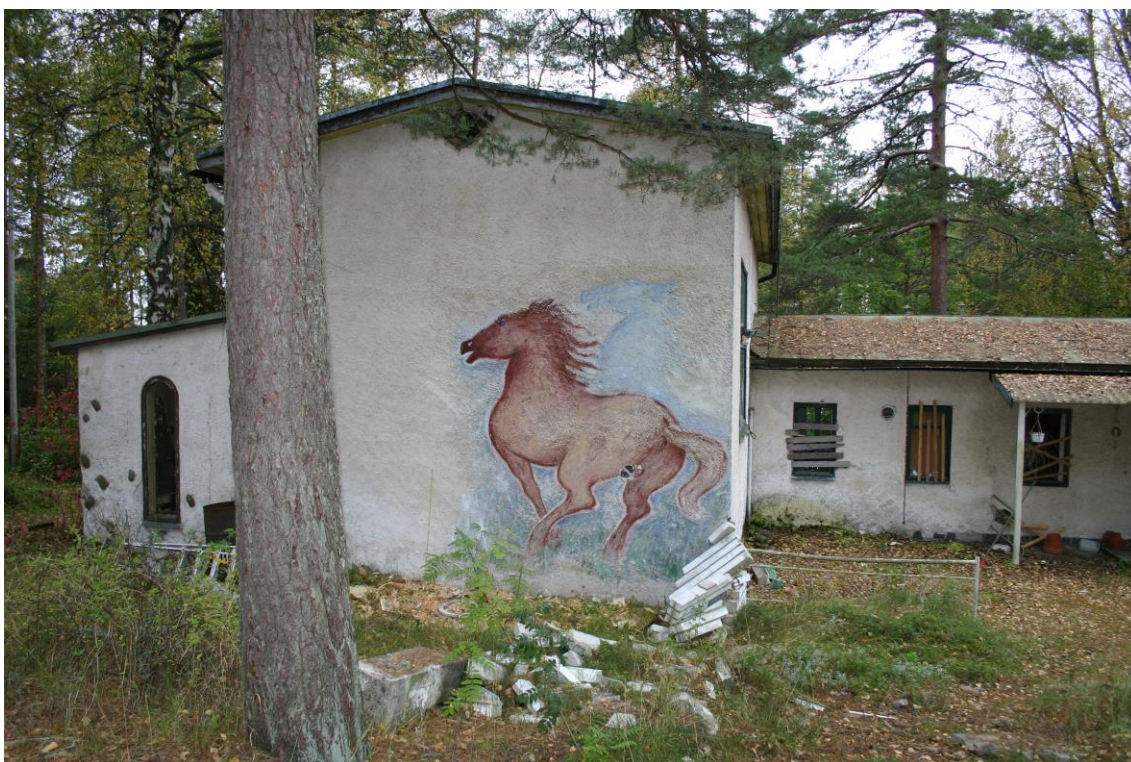
KUVA 8. Seinämaalaus ateljeen seinässä ennen irrotusta.

Maalauksen hevonen on laukkaavassa asennossa menossa vasempaan suuntaan. Maalaustyylillä on luonnosmainen. Etualalla punaisen hevosen heiluvat harjat peittävät hiukan taustalla olevan sinisen hevosen kaulaa. Hevosilla on turvat auki ja liikkeen tuntua lisäävät ääri viivoja korostavat siveltimen vedot. Punaisen hevosen rajausta korostaa vielä sinisellä värillä maalatut vedot punaisten viivojen ulkoreunalla turvasta kaulaan laajentuen punaisen hevosen taustaväriksi. Kaviot on maalattu suurpiirteisesti antaen vaikutelman niiden peittymisestä ruohikkoon (KUVA 8).

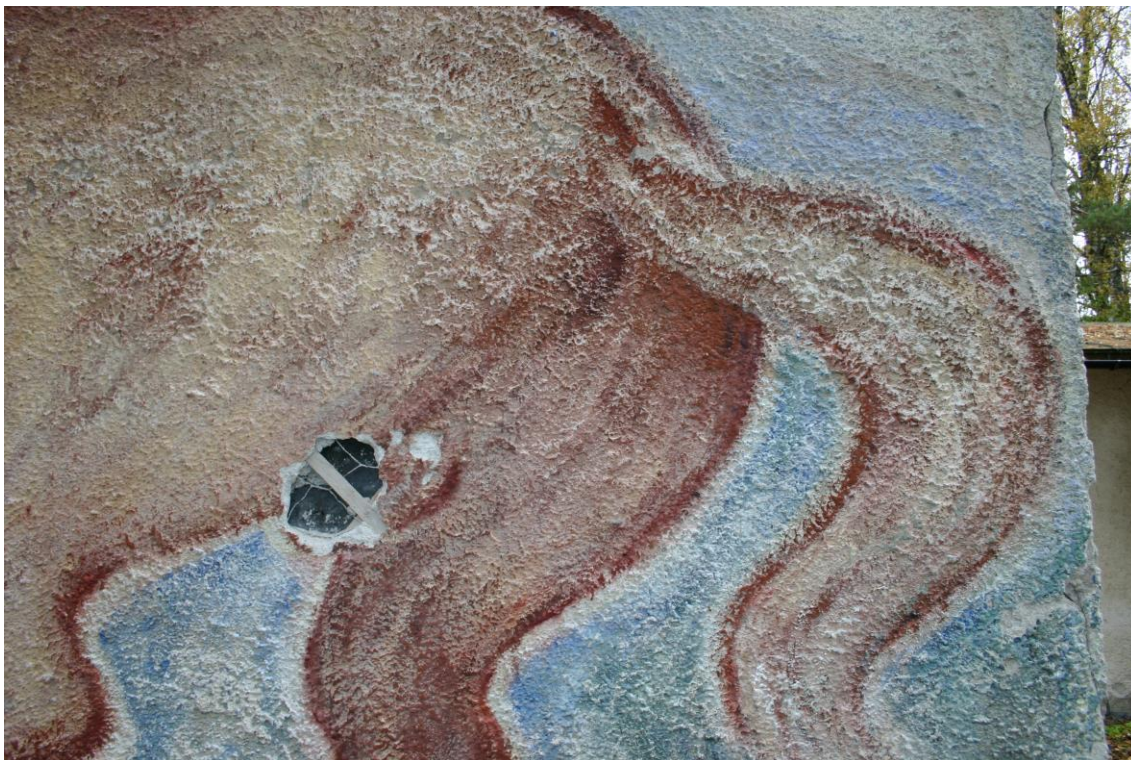
KUVA 9. Vandalismin aiheuttama kolo, josta näkyy seinärakenteen tervapaperi ja metalliverkko.

vuosia tyhjiään, mutta vandalismia ei ollut kuin seinämaalauksen punaisen hevosen takajalkojen haaroissa, johon oli maalattu sukuelimet. Tästä kohdasta laasti oli kaiverretty kokonaan pois noin halkaisijaltaan 100 mm alueelta. Joitakin ikkunoita oli rikottu ja sisällä oli käyty, mutta muuten rakennus ja pihapiiri oli saanut olla koskemattomana.

Retusoinnin tavoitteena oli peittää irrotuksen aiheuttamat lacunat ja saada teoksesta esteettisesti yhtenäinen kokonaisuus. Tämän vuoksi vandalismin aiheuttama kolo myös täytettiin ja retusoiitiin. Työn laajuuden vuoksi ei käytetty erilaisia retusointimetoja kuten viivoitusta tai pointillismia retusointien erottamiseksi alkuperäisestä. Cesare Brandin mukaan lacuna on teokseen kuulumaton ja vie huomion teoksen kuva-aiheesta. Hänen teoriansa mukaan taiteellinen arvo laskee, jos vaurio vie teoksen luettavuuden (Brand

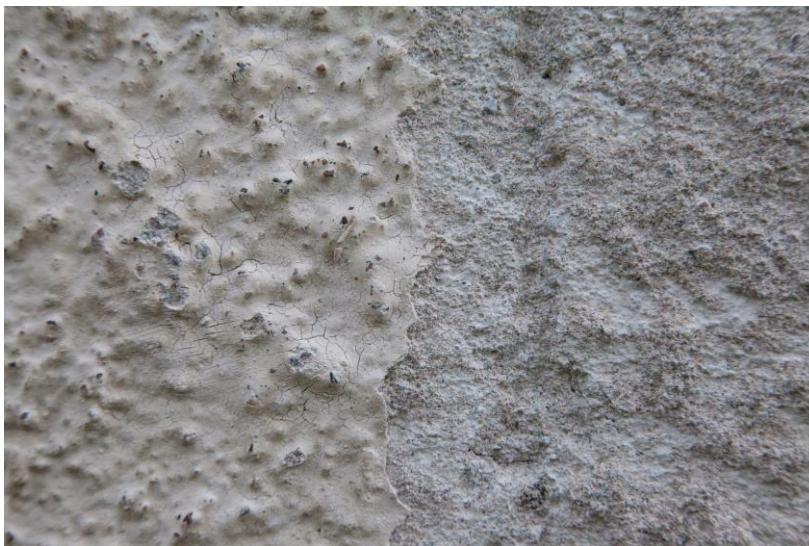
Seinämaalaukset on tehty roiskerappauspinnalle, jonka taustamaalina on luonnonvalkoinen kalkkimaalin tyyppinen pinnoite (KUVA 10). Hevosia esittävä teos on maalattu seinämaalin päälle. Maalauksessa hevosten värit ovat säilyneet eteläseinällä hyvin ja ne ovat perikunnan suullisen tiedon mukaan öljyvärejä. Maalaus on ollut säiden armoilla 63 vuotta. Analyysien tavoitteena oli selvittää, onko hevoset maalattu öljyvärillä ja mitä pigmenttejä taitelija on käyttänyt sinisessä hevosessa. Retusoinnissa säilytyksen kannalta on selkeämpää käyttää samoja pigmenttejä, joita maalauksessa on käytetty. Maalauksen retusoinnit ovat myöhemmin hyvin tunnistettavissa eri sideaineen perusteella ja UV fluoresenssi kuvauksessa.

KUVA 10. Roiskerappauksen ja irrotetun seinämaalauksen raja keskellä.

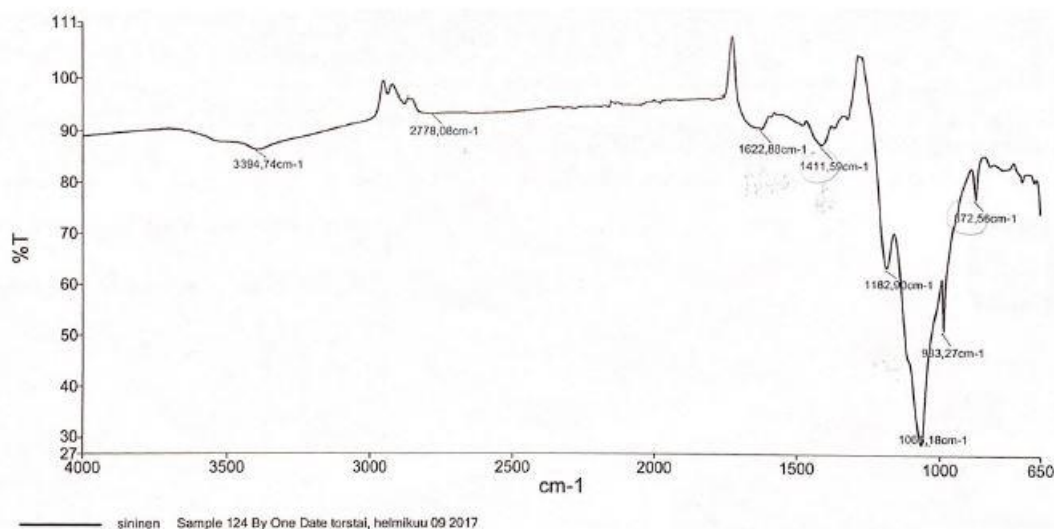
KUVA 11. FTIR-analyysi.

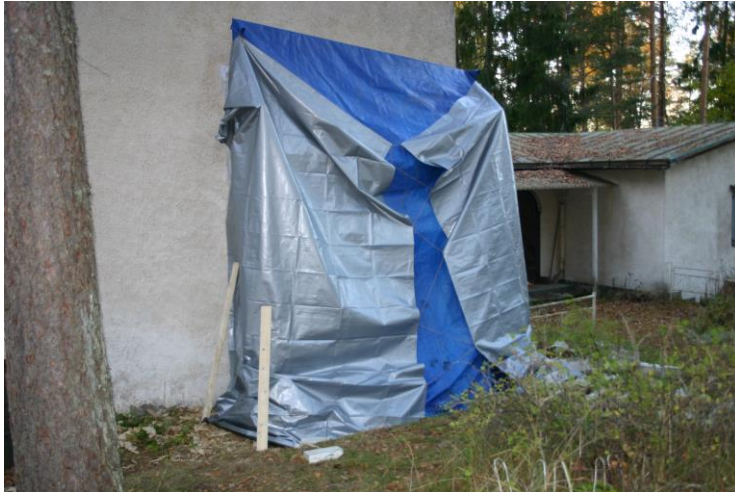
KUVA 13. Maalaus on huputettu liiman kuivumisen takia.

riittävän tehokas maalauksen irrottamiseen pintalaastin kanssa. Lokakuun yöpakkasten takia liima oli saatava kuivumaan, minkä vuoksi teos huputettiin ja sisälle asennettiin lämmityslaite yöksi (KUVA 13). Seuraavana päivänä liima oli kuivunut kaikkialta paitsi yläosasta, koska huputuksessa oli aukko yläreunassa. Irrotus aloitettiin alaosasta taltalla ja veitsellä. Ylempänä riitti irrotukseen pitkä, kapea puulista, joka työnnettiin kulmista irrotetun maalauksen alle. Yläosa oli irrotettava telineiltä, koska kuivumaton liima ei ollut kiinnittänyt kangasta riittävästi yläosasta. Tämän vuoksi punaisen hevosen nenäpiitä ja otsaa jäi seinään kiinni eikä sitä irrotettu erillisenä palana, koska telineet ja sähkö 200 metrin päästä olivat käytössä yhden päivän (KUVA 14). Maalausta taitettiin hiukan, jotta se mahtui peräkärriyn kuljetuksen ajaksi siirrettäessä sitä museon tiloihin (KUVA 15).

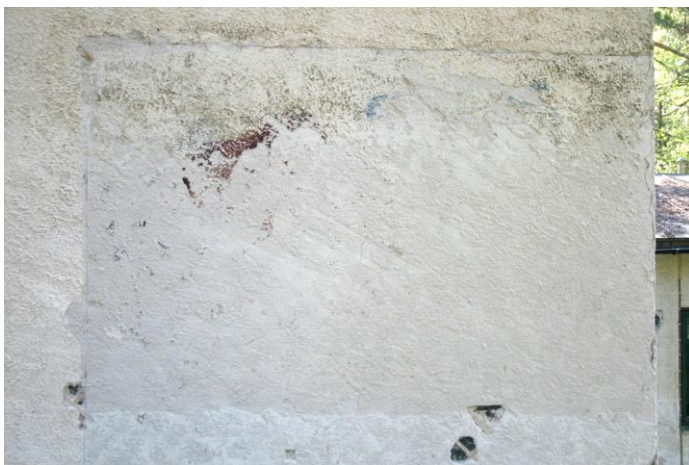
KUVA 14. Punaisen hevosen otsaa ja nenäpiitä jäi seinään kiinni irrotuksessa.

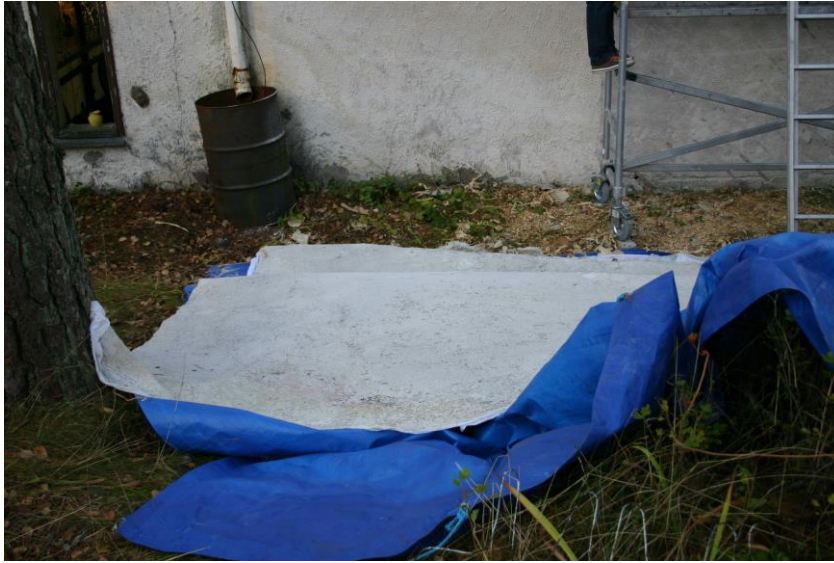
KUVA 15. Seinästä irrotettu maalaus sinisen suojapeitteen päällä maassa laastipinta ylöspäin ennen kuljetusta museon varastoon.

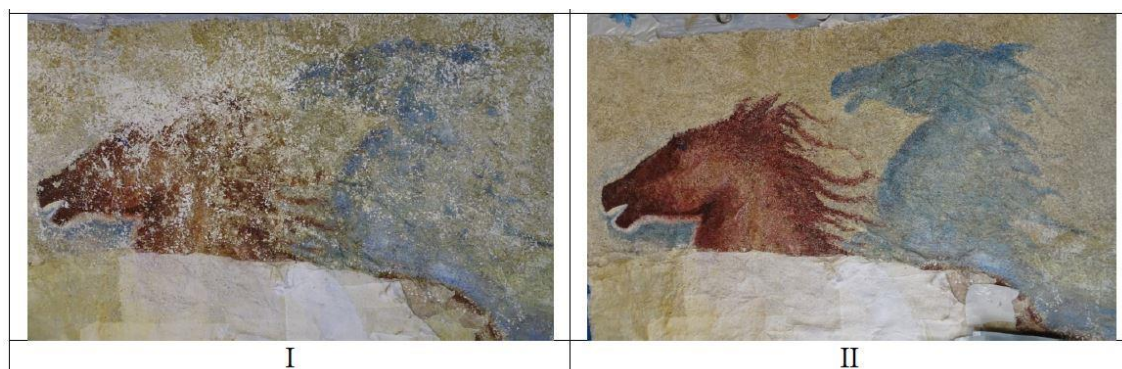
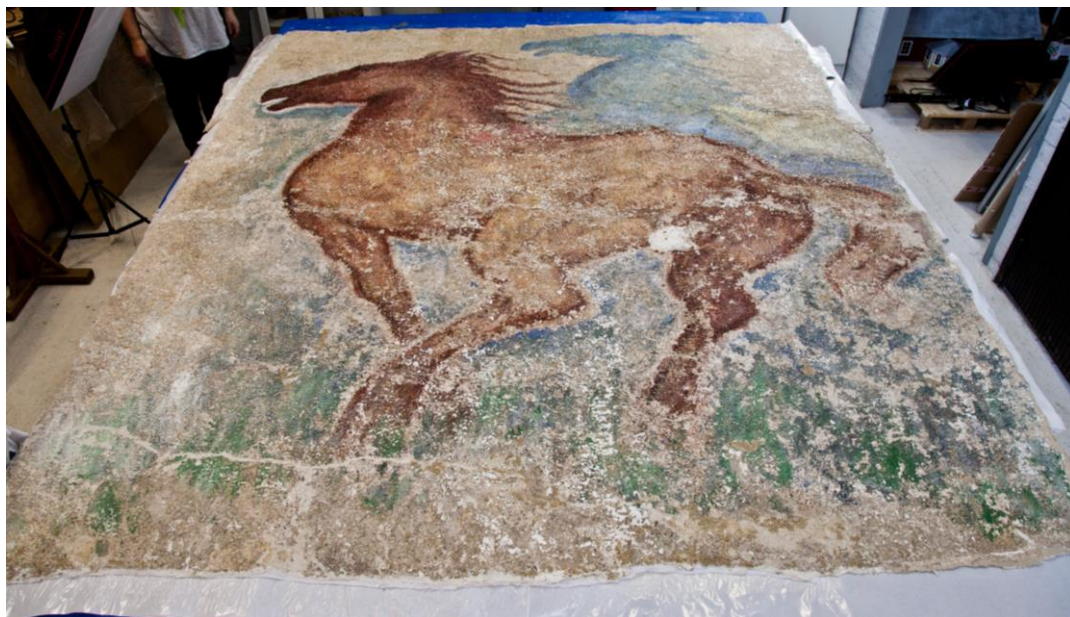
1996, s. 341). Irrotusvaurioiden määrä oli noin 30 prosenttia, joten ”on paikallaan pohtia, onko retusoinnin lopputulos tahaton väärennös” (KUVAT 16 ja 17).

KUVA 16. Ennen ja jälkeen retusoinnin. Tukikangasta kuvan alareunassa irrottamatta. (Must 2017, 35. Valokuvaaja Marju Must).

KUVA 17. Maalauksen yläosa retusoituna. Alaosa retusoimatta. (Valokuvaaja Jussi Saarikkomäki).

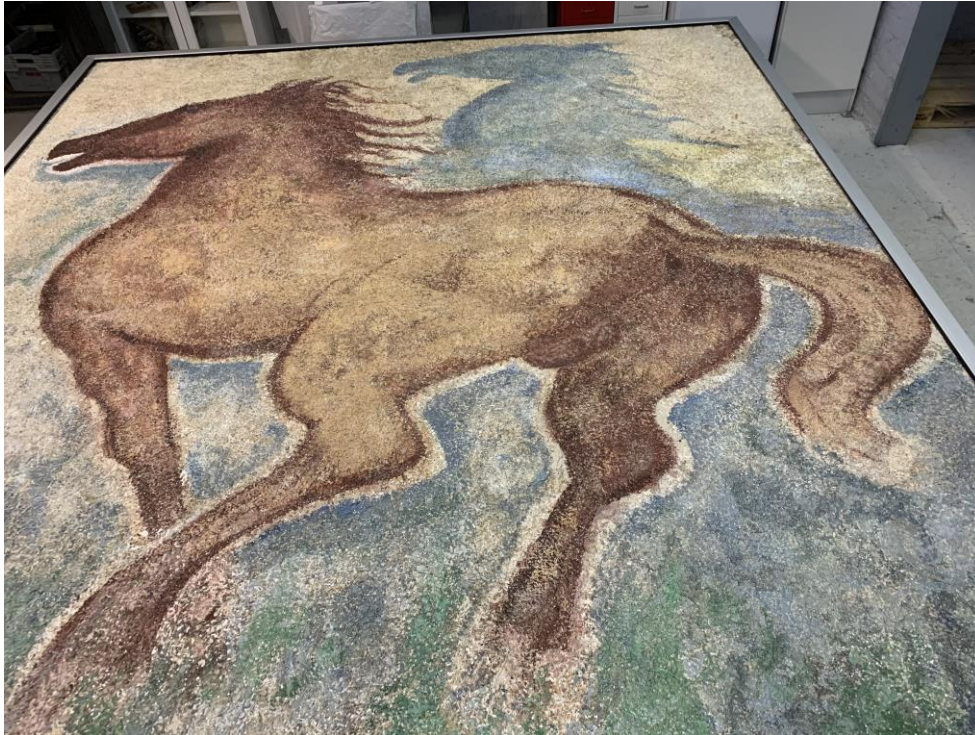
KUVA 18. Kehystetyn maalauksen retusointi on melkein valmis.

Autenttisin, alkuperäisin identiteetti maalaukselle muodostui tekijän kädenjäljestä ja intuitiosta sen syntyvaiheessa. Tähän identiteettiin sisältyi teoksen fyysinen olemus materiaaleineen, funktioineen ja konteksteineen. Nykyinen identiteetti sisältää irrotuksen aiheuttamat muutokset materiaaleissa, ja teoksen ulkoinen olemus on pyritty säilyttämään samanlaisena kuin alkuperäisessä identiteetissä. (van Mensch 1992, 63). Teos on siis edelleen autenttinen, vaikka irrotuksessa siihen tulleet vauriot ovat epäautenttisia. Vaurioiden restauroinnilla tavoitettiin tasapainoinen kokonaisuus, jossa restaurointi on erotettavissa alkuperäisestä maalauksesta retusoinnissa käytetyn sideaineen perusteella (KUVA 18).
