Suomen ja Venäjän rajalla sijaitsevan Korpijärven nykytila

Karelia-amk:n 2019-2020 tekemien vedenlaadun ja
pohjasedimenttien mittausten sekä

Suomen Ympäristökeskuksen 1972-2016 toteuttaman
vedenlaadun ja biologisen seurannan perusteella

KARELIA-AMMATTIKORKEAKOULU

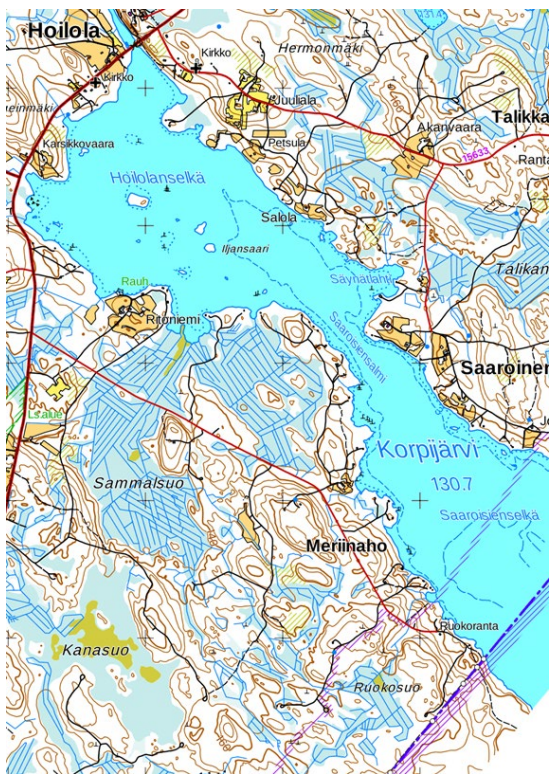
Kuva 2. Läntinen Korpijärvi (Maanmittauslaitos, Paikkatietoikkuna 24.04.2020).

Korpijärven kokonaisala (vesiala) on 12,91 km² (SYKE, Hertta 24.04.2020), josta Suomen puolella on 8,73 km². (Järviwiki 24.04.2020). Venäjän puoleisesta järivialasta ei oletettavasti ole syvyystietoja. Siten koko Korpijärvestä ei ole käytettävissä tilavuustietoja. Suomen puoleisen osan itäkolkassa Läävälahdessa on suppea 16,7 metrin syväne (kuva 6). Muutoin pääosa Suomen puoleisesta syvyyskartoitettusta järivialueesta on syvyydeltään noin 3...6 metriä (kuvat 1 ja 2).

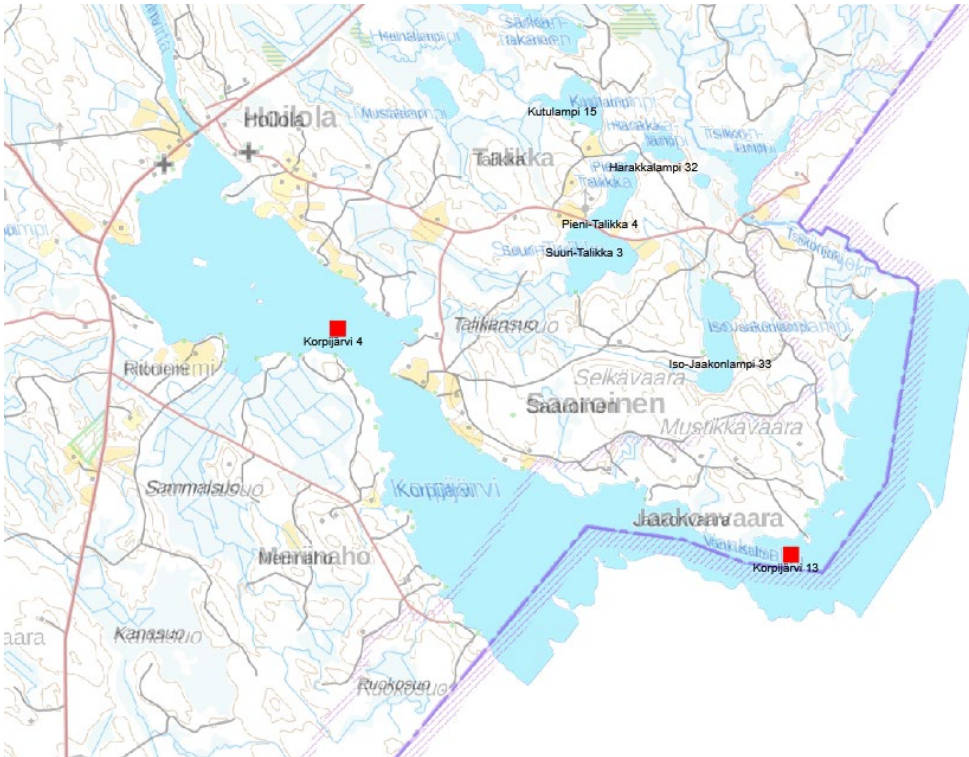
Kuva 5. Suomen Ympäristökeskuksen havaintopaikat 4 ja 13 Korpijärvessä (Suomen Ympäristökeskus, Hertta-ympäristötietojärjestelmä 20.04.2020). Havaintopaikkojen koordinaatit (ETRS-TM35FIN) ovat; Korpijärvi 4; I = 36 V 0389361, P = 6912449 ja Korpijärvi 13; I = 36 V 0393109, P = 6910124.

Suomen Ympäristökeskuksen vedenlaadun havaintopaikat Korpijärvässä on esitetty kuvassa 5. Saaroisensalmen havaintopaikalta 4 (kokonaissyvyys noin 3 metriä) on yhteensä 14 havaintokertaa vuosilta 1972-2016 (ks. esim. taulukko 1). Jaakonvaaran edustan havaintopaikalta 13 (kokonaissyvyys noin 3 metriä) on kaksi havaintokertaa vuodelta 2011 (taulukko 7).

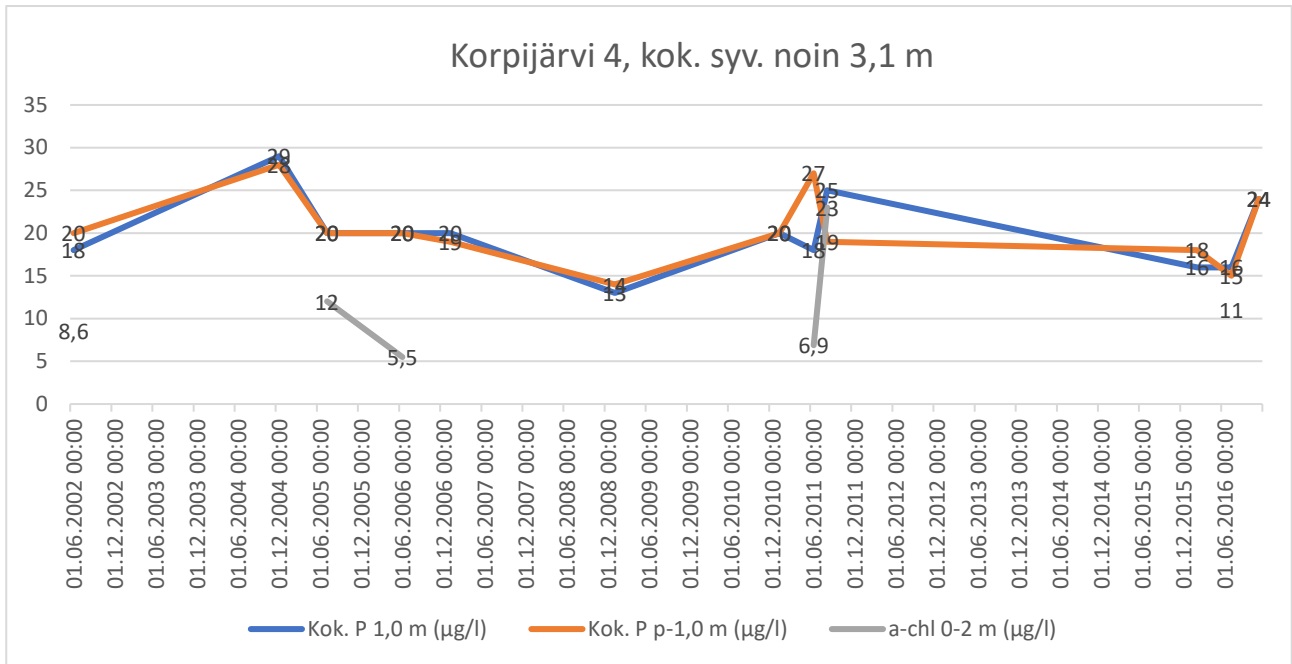
Kuva 9. Veden kokonaisfosforin ja kasviplanktonin a-klorofyllipitoisuuksien havainnot Korpijärven havaintopaikalla 4 vuosina 2002-2016. Mittaustulokset on poimittu Suomen Ympäristökeskuksen Hertta-ympäristötietojärjestelmästä 20.04.2020.

Vuosina 2002-2016 Korpijärven veden kokonaisfosforin (13-29 µg/l) ja kokonaistypen (360-590 µg/l) pitoisuudet edustavat valtaosin lievästi rehevöityneille (eli mesotrofisille) järvesille tyypillistä suuruusluokkaa (kuvat 9 ja 10, taulukot 4 ja 5). Kasviplanktonin a-klorofyllin pitoisuuksien harvahko havaintoaineisto (5,5...23 µg/l, n = 8) ilmentää melko voimakasta rehevöitymistä (eutrofiaa) (kuva 9, taulukko 6).

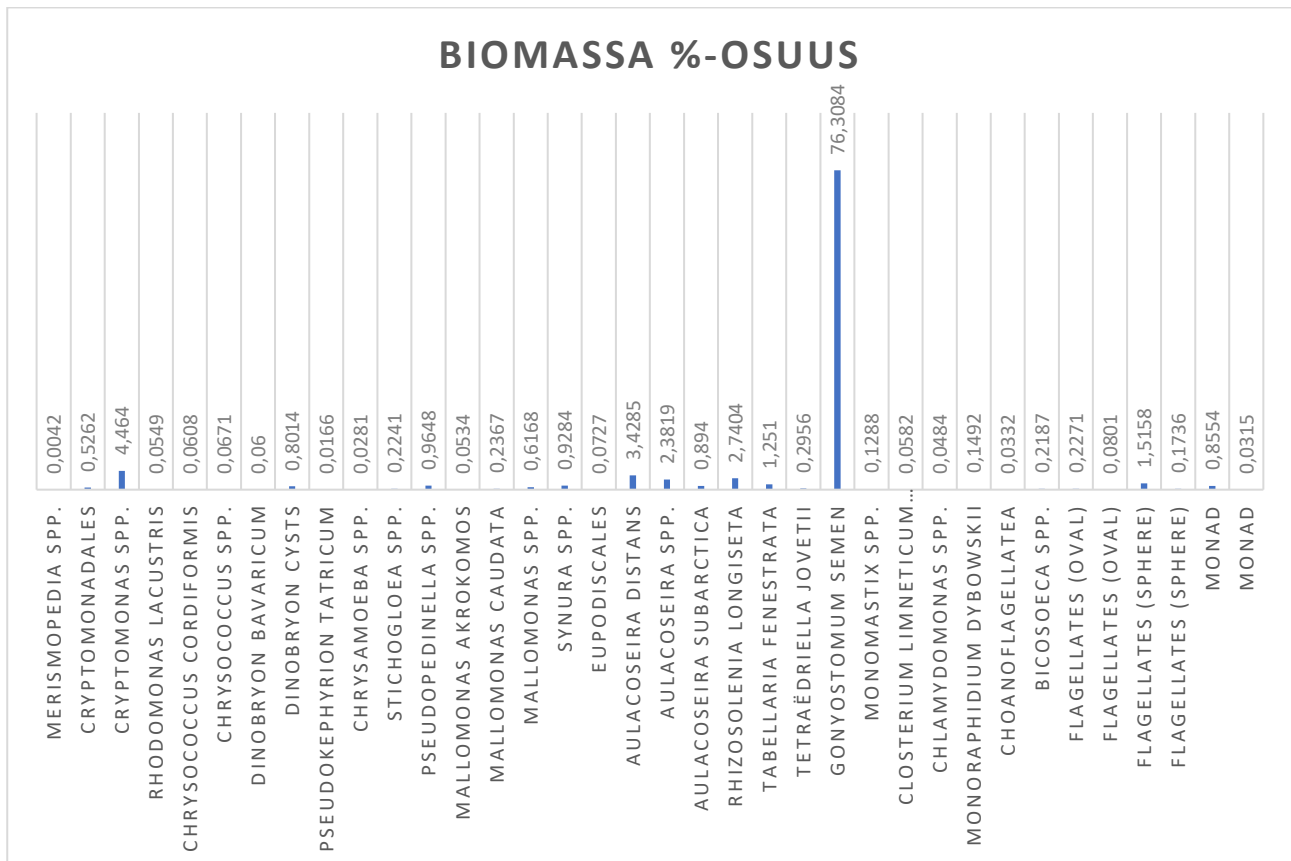
Kuva 13. Kasviplanktonilajit ja -suvut Korpijärven havaintopaikalla 4 kokoomanäytteessä 0-2 metriä 06.07.2016. Kokonaissyvyys oli tuolloin 3,1 metriä ja näkösyvyys 1,6 metriä. Kuva perustuu Suomen Ympäristökeskuksen Hertta-tietojärjestelmästä 22.04.2020 poimittuihin tietoihin.

Runsaat 76 % näytteen kasviplanktonin biomassasta oli limalevää (*Gonyostomum semen*) (kuva 13, liite 4). Se tunnetaan vähintään lievästi rehevöityneiden humusjärvien indikaattorilajina (esim. Willen 2000, 74).

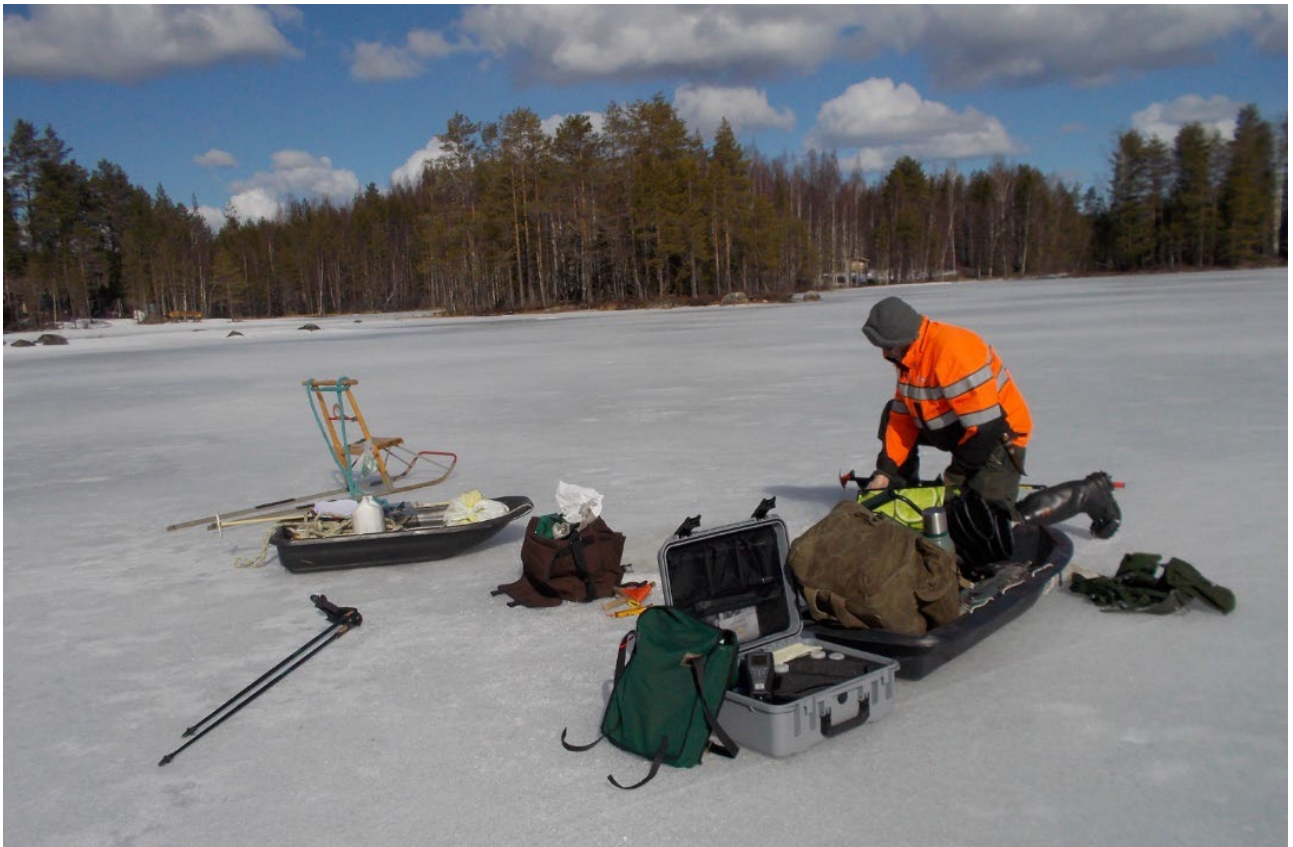
Kuva 15. Tarmo Tossavainen valmistee vesinäytteiden ottoa ja kenttämittauksia Korpijärvellä 30.03.2020. Kuva: Väinö Vornanen.

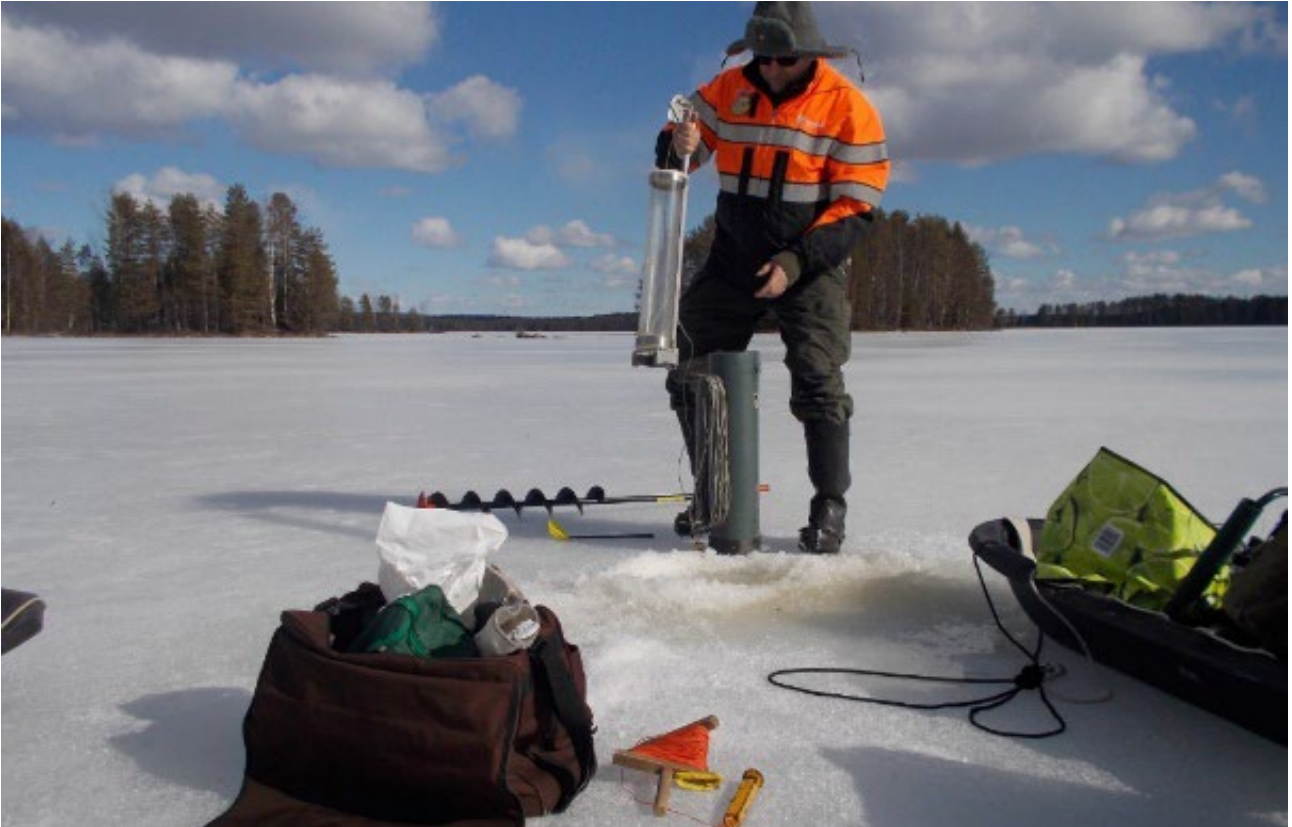
Kuva 16. Tarmo Tossavainen ottaa Limnos-vesinäytteenottimella vesinäytteet Korpijärvestä 30.03.2020. Kuva: Väinö Vornanen.

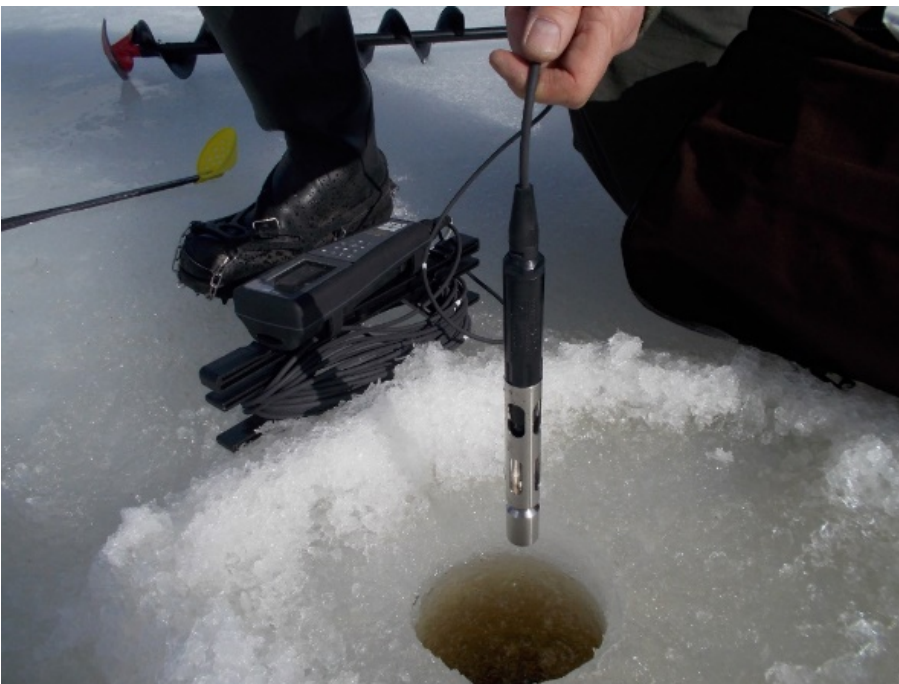
Kuva 17. Tarmo Tossavainen laskee YSI ODO -happikenttämittarin optista elektroodia Korpijärveen 30.03.2020. Kuva: Väinö Vornanen.

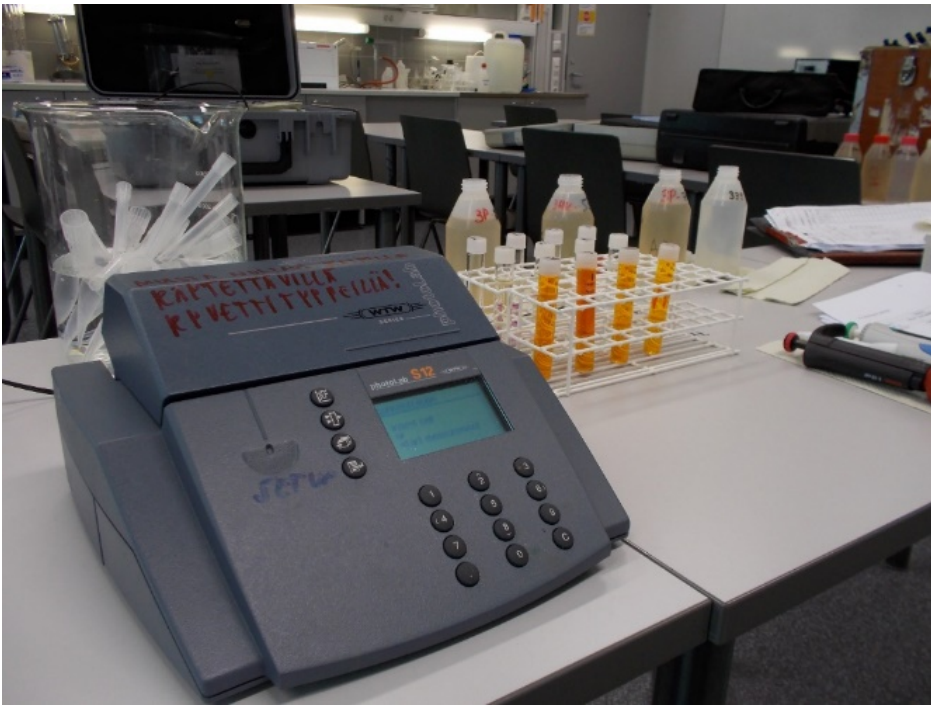
Kuva 18. Korpjärven vesinäytteen raskasmetallien mittausta WTW S 12 A-filtterifotometrillä valmistellaan Karelia-ammattikorkeakoulun laboratoriossa 31.03.2020. Kuva: Tarmo Tossavainen.

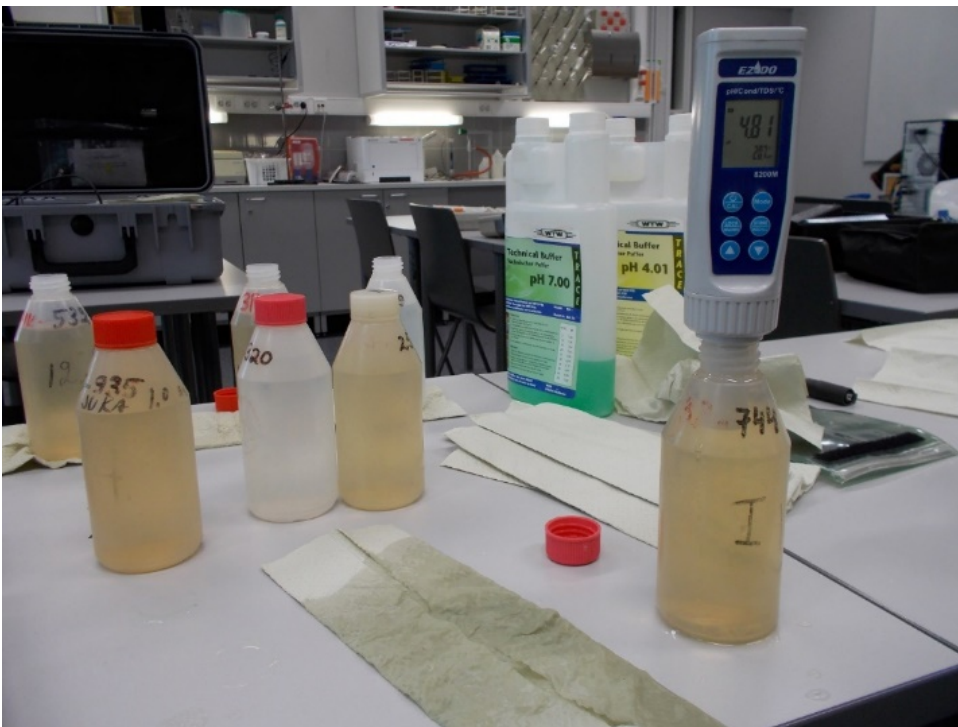
Kuva 19. Korpjärven vesinäytteen pH-mittaus EZDO 8200-mittarilla Karelia-ammattikorkeakoulun laboratoriossa 31.03.2020. Tällä mitattiin myös veden sähkönjohtavuus. Kuva: Tarmo Tossavainen.

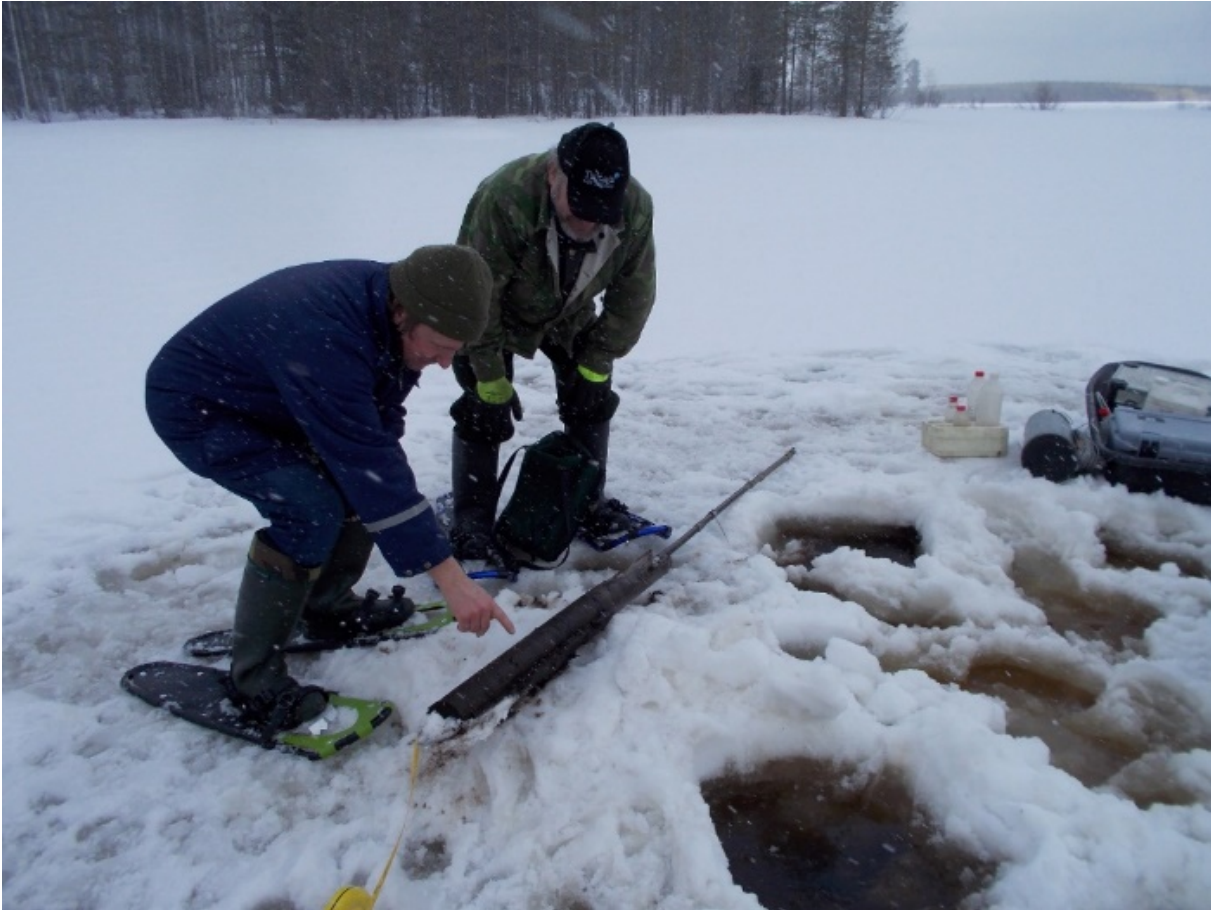
Kuva 20. Väinö Vornanen (vas.) ja Keijo Silfsten tutkivat turvekairalla otettua Korpijärven pohjasedimenttinäytettä 22.03.2019. Kuva: Tarmo Tossavainen.

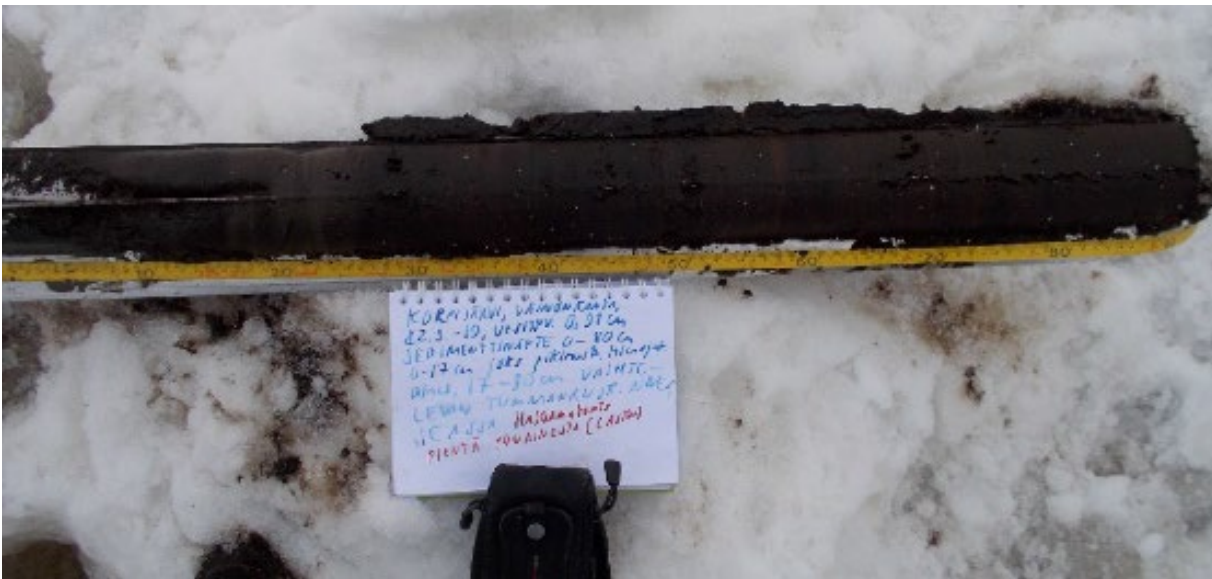
Kuva 22. Korpijärven havaintopaikan "Väinönranta" pohjasedimenttinäyte 22.03.2019.

Korpijärven pohjasedimentin näytteet kairattiin täsmälleen samoilta paikoilta kuin vedenlaadun havainnot. Sedimentin visuaaliset kuvaukset on esitetty taulukossa 18 ja kuvissa 21-24.

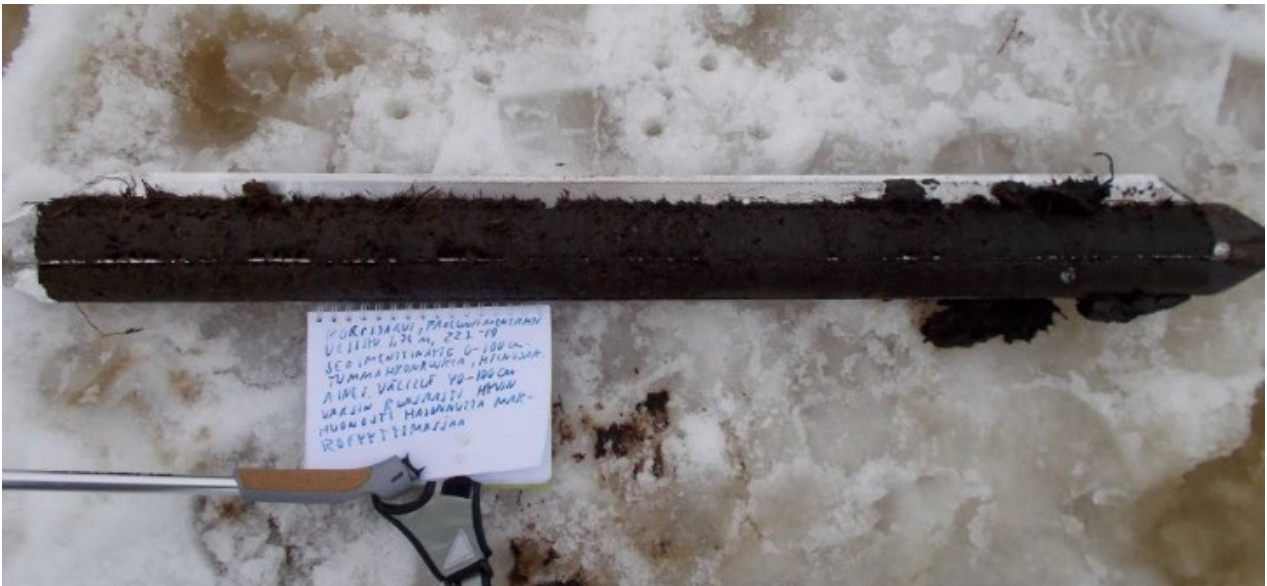
Kuva 23. Korpijärven havaintopaikan "Paaluniemenranta" pohjasedimenttinäyte 0-100 cm 22.03.2019.

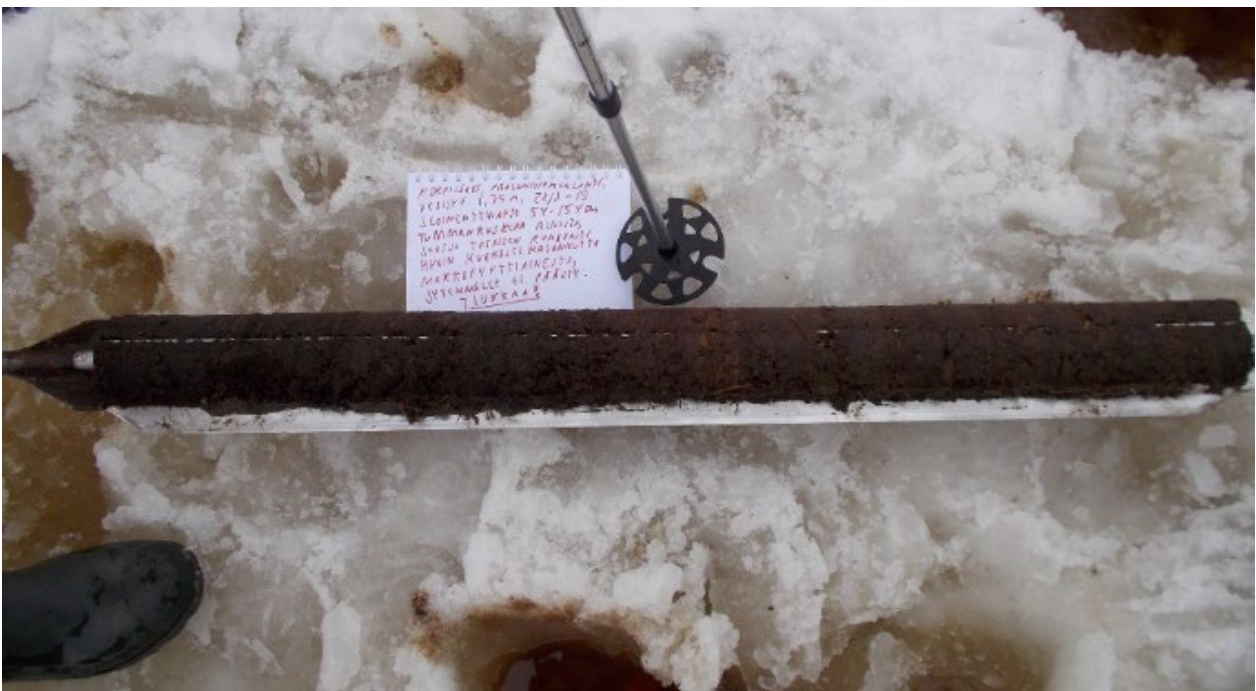
Kuva 24. Korpijärven havaintopaikan "Paaluniemenranta" pohjasedimenttinäyte 54-154 cm 22.03.2019.

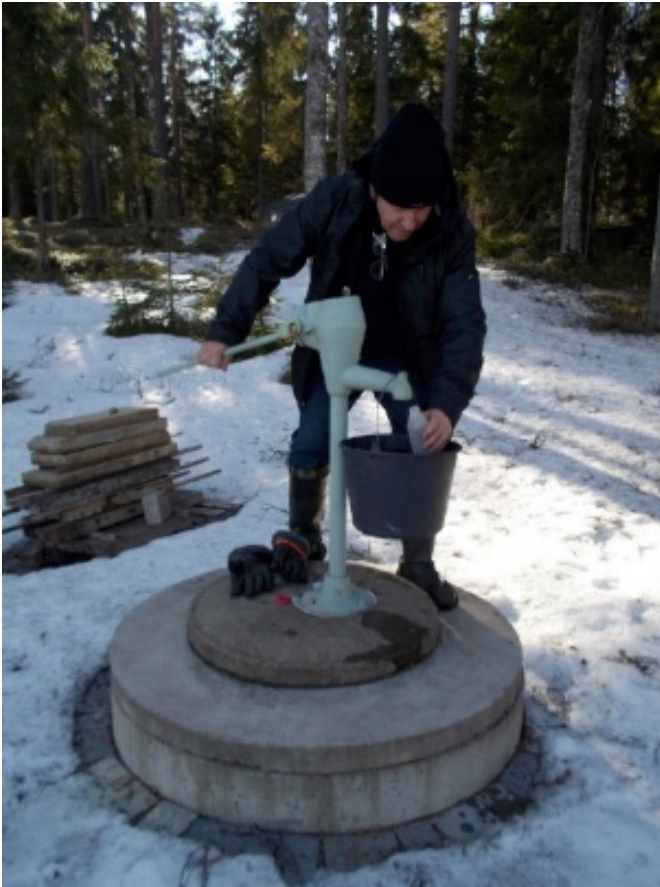
Kuva 26. Väinö Vornanen pumppaa vesinäytettä välittömästi Korpijärven rannassa sijaitse-
vasta kaivosta 07.04.2020.

Aivan Korpjärven rannassa, noin 30 metriä rantaviivasta sijaitsevasta kaivosta otettiin vesinäyte 07.04.2020 (kuva 26). Näytteestä mitattiin eräiden raskasmetallien pitoisuudet sekä sähkönjohtavuus ja happamuusaste Karelia-ammattikorkeakoulun laboratoriossa 08.04.2020 (taulukko 19).
