## PÄIVÄKIRJAOPINNÄYTETYÖ

Mittausharjoittelijana Raahen kaupungilla

Opinnäytetyö  
Maanmittaustekniikka  
Insinööri (AMK)

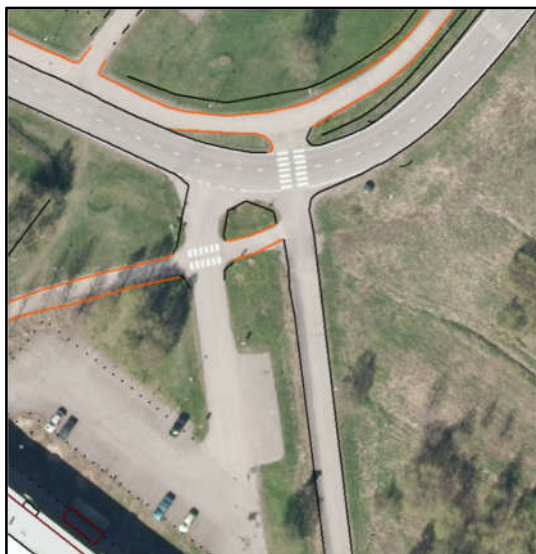
Kuvio 3. Kuva FactaMapista, uudelleen kartoitettavat tien reunaviivat

Kuvioissa 3 ja 4 on helposti nähtävissä minkä takia kartoituksia on ajoittain päivitettävä. Molemmissa kuvissa on ilmakuva ja kartoitettu aineisto samalta alueelta. Ensimmäisessä kuvassa eivät esimerkiksi tien reunaviivat ole oikeissa kohdissa ja joitain reunaviivoja puuttuu. Myös pyörätie on kartoitettu väärällä koodilla, koska se näkyy ensimmäisessä kuvassa mustalla viivalla, vaikka pyörätien pitäisi näkyä punaisella viivalla.

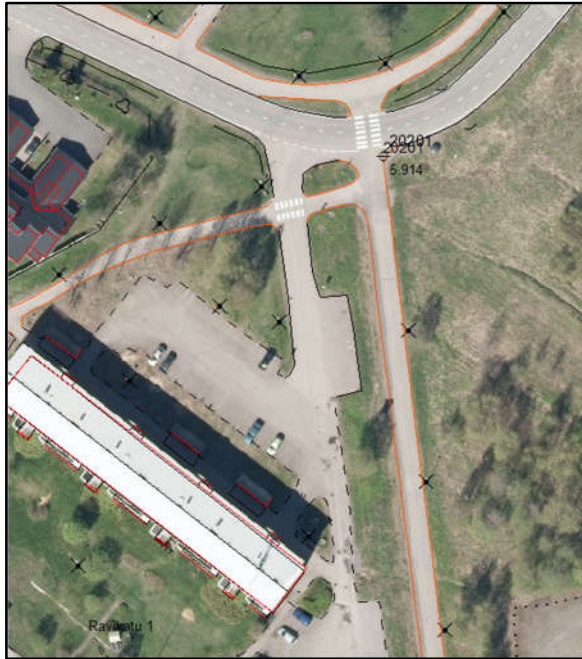
Kuvio 4. Kuva FactaMapista, tien reunaviivat kartoitettuna

Seuraavassa kuviossa kartoitetut tien reunaviivat ovat oikeassa kohdassa. Kerrostalon edessä olevat parvekkeet ovat vielä kartoittamatta. Alueelta on tässä vaiheessa jo kartoitettu myös lyhtypylväät, pensasaidat ja oja, joita edellisessä kuvassa ei ole.

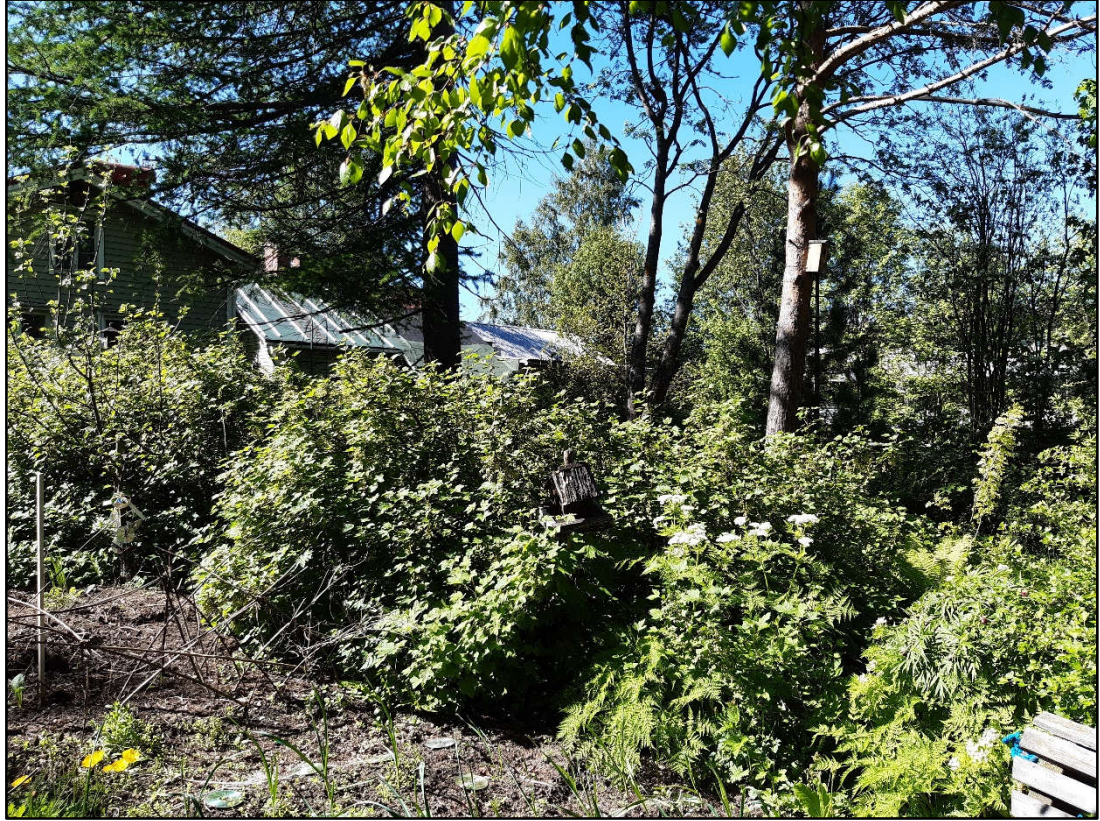
Kuvio 6. Kuva omakotitalotontilta Vanhasta Raahesta

timään takymetrin sijoittelua. Kuvion 6 kuva otettu Vanhasta Raahesta omakotitalotontilta, kuvasta saa hyvän käsityksen siitä, minkälaisia kartoituksen haasteita Vanhassa Raahessa on.

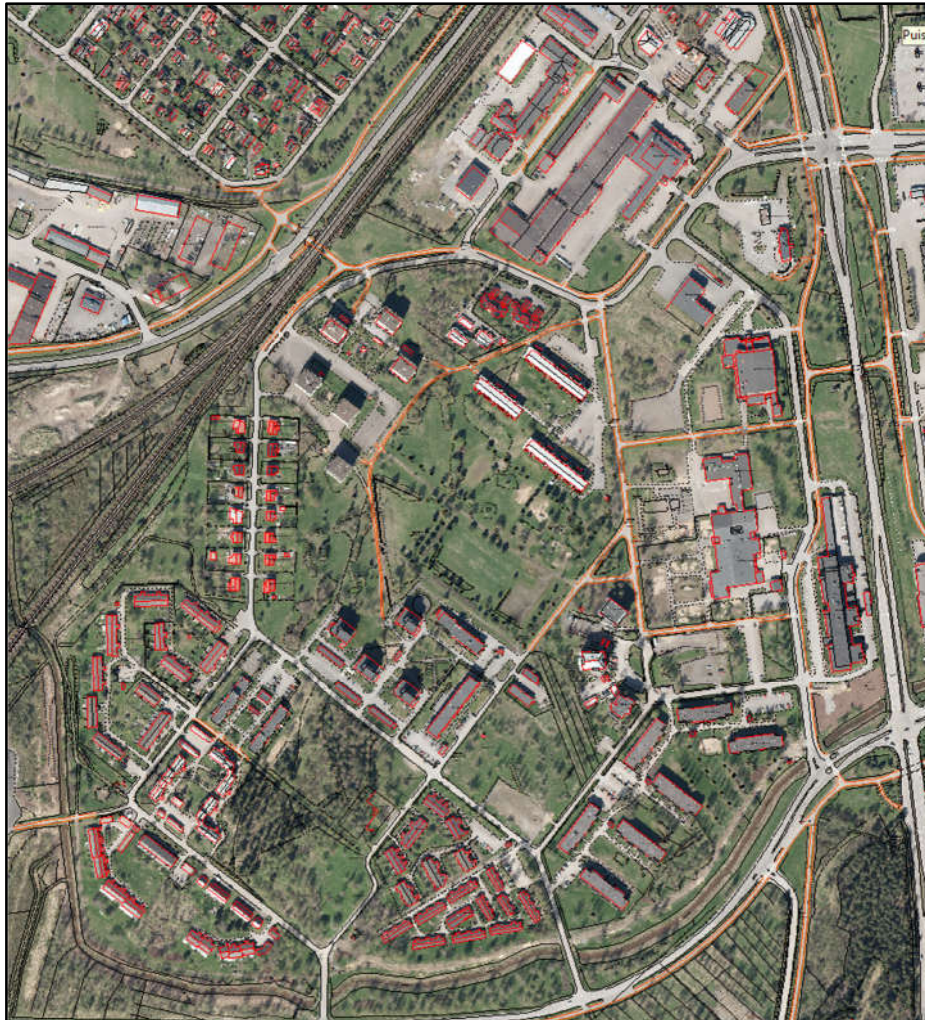
Kuvio 13. Kuva FactaMapista, Kummatin alue

Tällä viikolla teimme pari rakennuspaikan merkintää, sijaintikatselmuksen, kartanpäivitystöitä, sekä etsimme kiinteistön rajapyykkejä. Kartan päivitys on suuri-  
töinen projekti. Kartoitettavia kohteita on paljon ja monenlaisia. Tällä kertaa päi-  
vitettävänä oleva Kummatin alue (kuviossa 13) on suuri, noin 70 hehtaaria.
