Opinnäytetyö (AMK)

Rakennustekniikan koulutusohjelma

Infratekniikka

JÄTEVESIVERKOSTON TILA PÖYTYÄN KUNNASSA

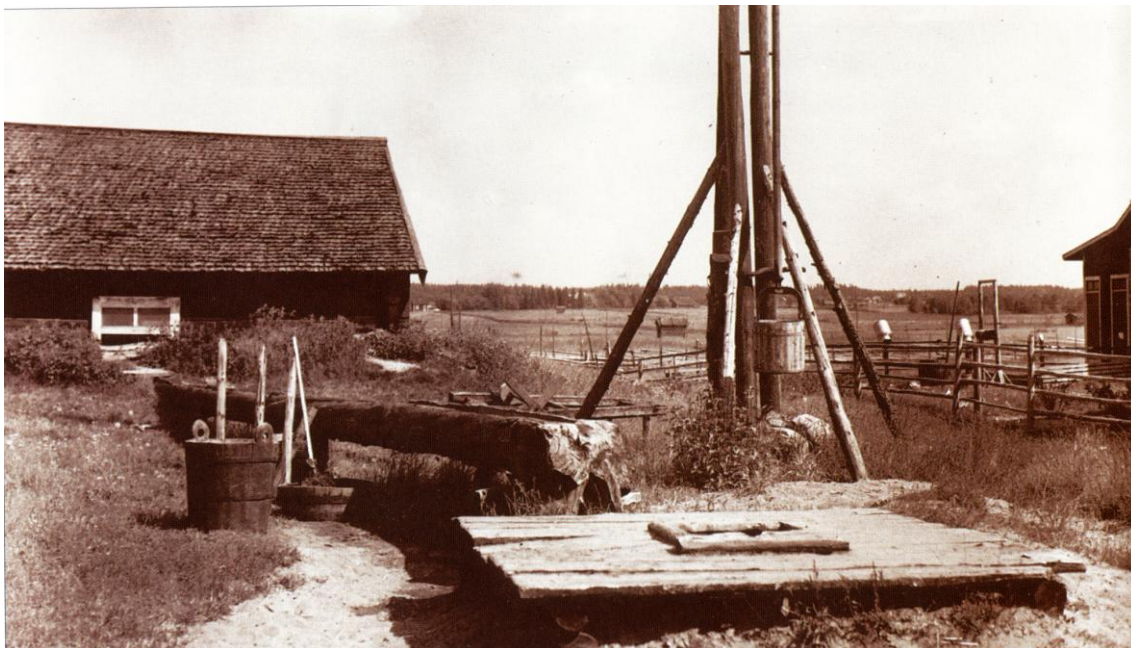
Kuva 1. Vinttikaivo ja navettaan johtava vesikouru Alahärmässä vuonna 1930 (Katko 1996, 111. Valokuva: S. Paulaharju / Museovirasto).

1850-luvulle saakka silloisten kaupunkien ja maaseudun vedenhankinta oli hyvin samankaltaista; taloilla ja/tai kyläyhteisöillä oli omat kaivonsa, joista käyttövesi vinssin tai vipuvarren avulla nostettiin. Kuvassa 1 on maaseudulla tyypillinen, veden nostoon käytetty vinttikaivo. Vuosisadan loppua kohden alkoi kuitenkin ilmetä vaikeuksia kaivojen veden riittävydessä ja laadussa, ja teollistumisen myötä kasvavien kaupunkien tarpeet lisääntyivät. Maamme ensimmäinen kunnallinen vesilaitos aloitti varsinaisen toimintansa Helsingissä vuonna 1876. Aluksi laitoksen tarkoitus oli tarjota sammutusvettä, mutta suunnitelmaa laajennettiin tarjoamaan suolatonta vettä koko kaupungille tai ainakin sen useimpiin osiin. Järjestelmä saatiin toimivaksi, ja vuoteen 1903 mennessä olikin vesilaitos perustettu jo viiteen suurimpaan kaupunkiin: Helsinkiin, Viipuriin, Tampereelle, Ouluun ja Turkuun. (Katko 1996, 40-45.)

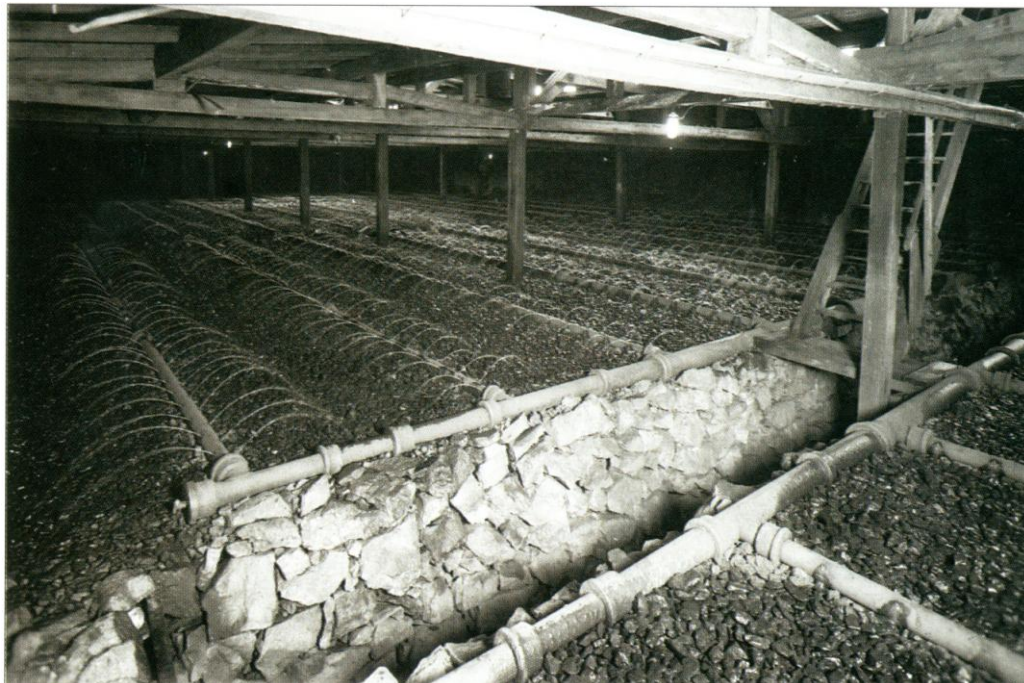
Kuva 2. Helsingin Alppilan jätevedenpuhdistamon sepelisuodatin (Katko 1996, 83. Valokuva: Foto Roos 3.11.1941 / Helsingin kaupunginmuseon kuvaarkisto).

Viemäröinti ei kuitenkaan tarkoittanut samaa kuin jätevedenpuhdistus. Viemärit johtivat kiinteistöiltä kerätyt jätevedet suoraan jokiin tai mereen. Esimerkiksi Turussa kiinteistöjen jätevesiä johdettiin Aurajokeen osittain vielä vuoteen 1971 saakka. Ensimmäiset maamme varsinaiset jätevedenpuhdistamot rakennettiin Lahteen ja Helsingin Alppilaan 1910 ja käsittivät saostuskaivon ja sepelisuodattimen. (Katko 1996, 82-84.) Alppilan jätevedenpuhdistamon sepelisuodatin on kuvassa 2. Sen jälkeen jätevedenpuhdistuslaitoksia on

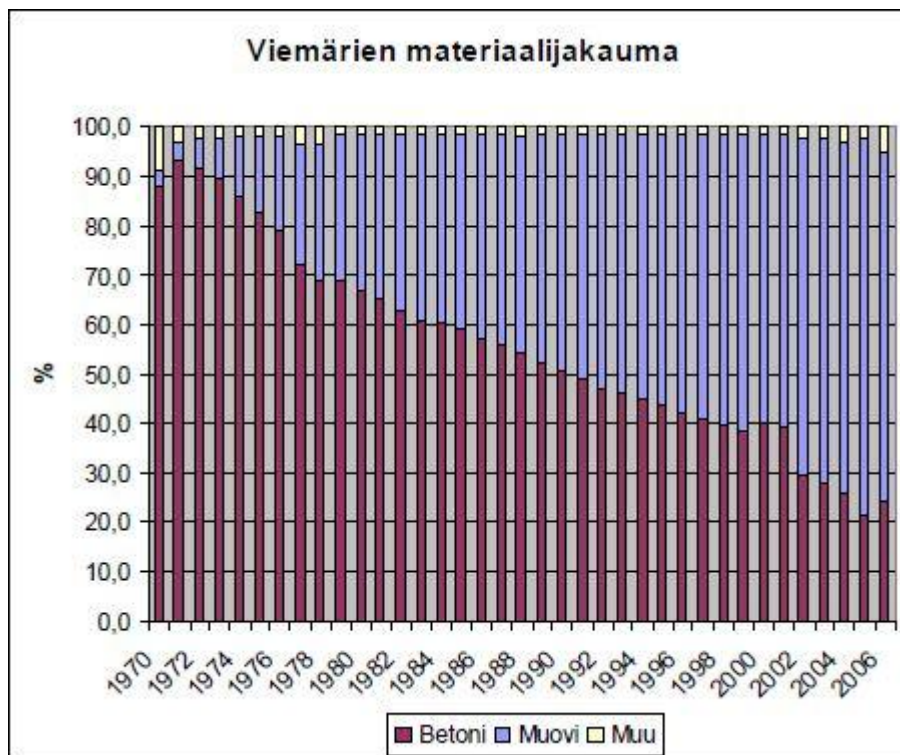
Kuvio 1. Viemärien materiaalijakauma (MMM 2008, 6).

Koska viemäri rakenteet sijoitetaan maan alle, tulee niiden olla kestäviä, pitkäikäisiä ja mahdollisimman huoltovapaita. Nykyinen viemäriverkostomme on rakennettu pääosin betonista ja muovista. Erityiskohteissa, kuten paikoissa, joissa jäteveden virtaama nousee suureksi, käytetään yhä myös metallista valmistettuja viemäriputkia. Viemärien materiaalijakauma on esitetty kuviossa 1. 1960-luvun jälkeen muoviset viemäriputket ja tarkastuskaivot ovat enenevässä määrin syrjäyttäneet betoniset, joskin betonista valmistettuja käytetään yhä tietyissä kohteissa, mm. saneerattaessa vanhaa betoniviemäriä vain osittain tai erityisolissa. Sekä betonista että muovista valmistettujen, nykyaikaisten viemäriputkien ja -kaivojen käyttöä lasketaan sata vuotta, mutta muovi on korvannut betonin mm. keveytensä, virtausominaisuuksiensa, saumattomuutensa ja taipuvuutensa ansiosta.

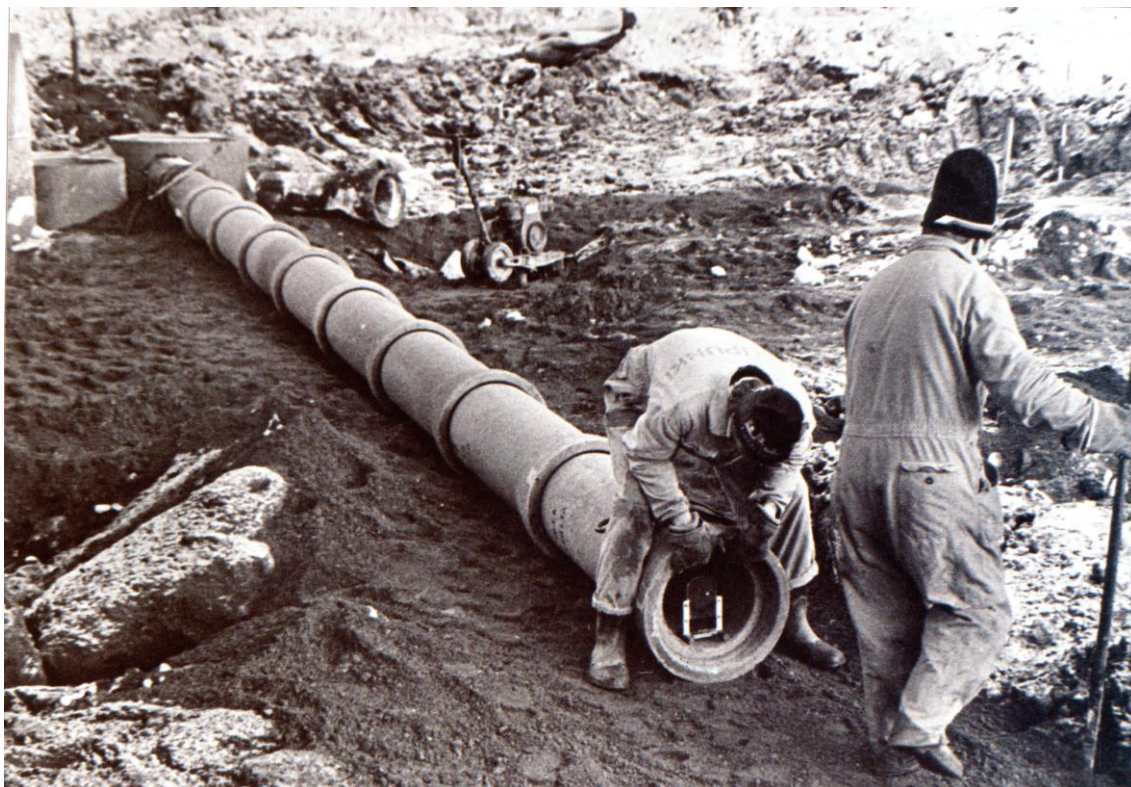
Kuva 4. Betonisen viemäriputken asennusta vuonna 1981 (Katko 1996, 225. Valokuva: LV Lahti Vesi Oy).

Suomessa vanhimmat nykyaikaiset viemärit ovat nyt laskennallisen käyttöikänsä päässä. Kuitenkin vain ani harva betoniviemäri on säilynyt toimintakuntoisena tähän päivään saakka ilman, että sitä olisi saneerattu. Myös muovirakenteisia viemäreitä joudutaan jo saneeraamaan, vaikka niiden käyttö on aloitettu vasta viime vuosisadan puolivälin jälkeen. Viemärirakenteet eivät siis kestä laskennallisen käyttöikänsä päähän. Tähän eniten vaikuttavat tekijät lienevät samat kuin kaikessa muussakin rakentamisessa. Maaperä, sää ja pohjaolot vaihtelevat, ja siksi rakenteilta vaaditaan paljon. Kuvassa 4 on kuvattu viemäriputken asennusta noin 30 vuotta sitten.

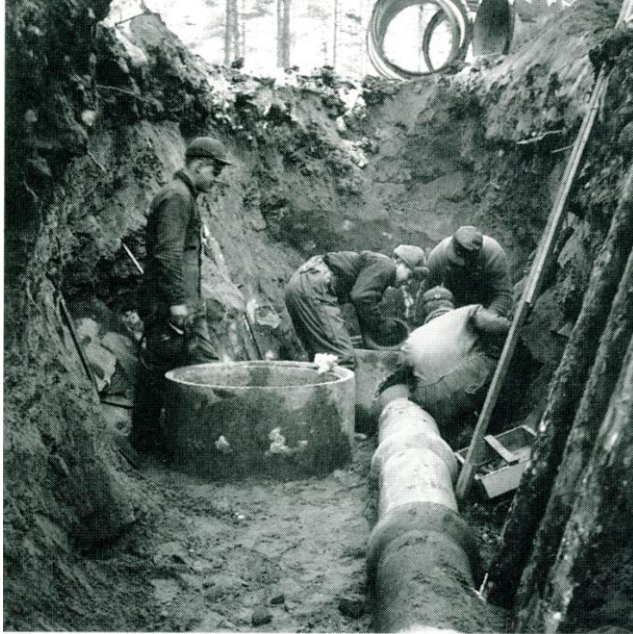
Kuva 5. Viemäriputken asennusta kunnantalon takana Riihikoskella vuonna 1972 (Holm 2003, 193. Valokuva: Yrjö Virtanen).

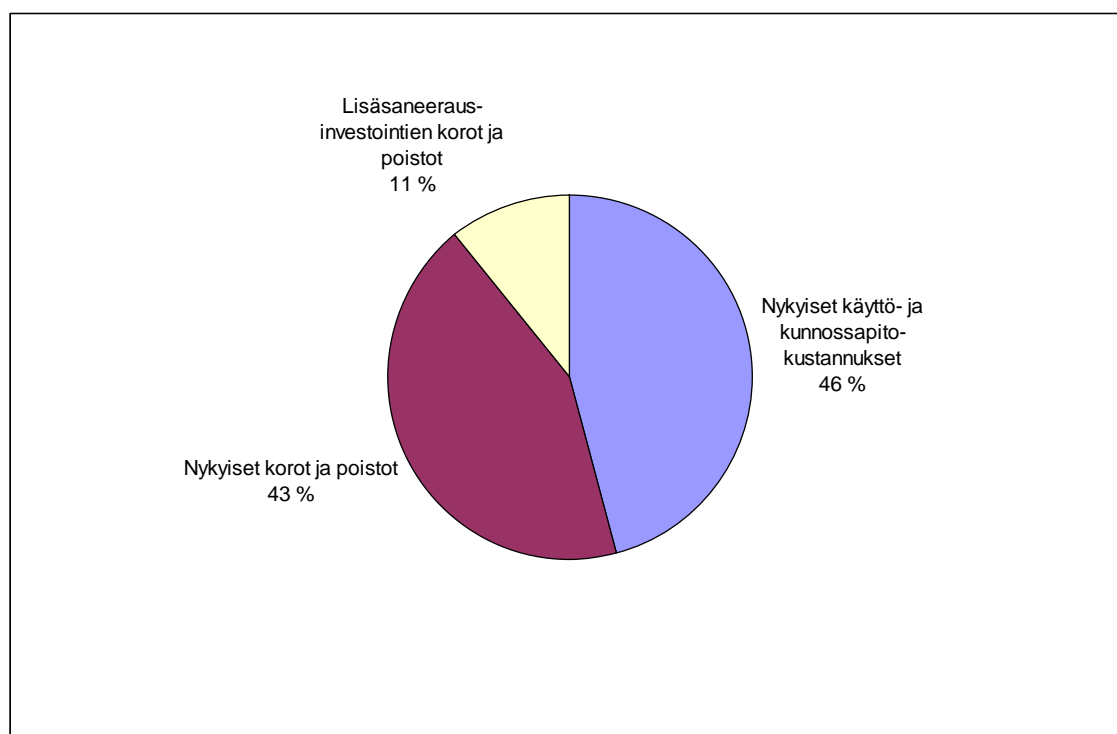
Kuvio 4. Lisäsaneerausinvestointien vaikutus vesilaitoksen vuosikustannuksiin.

Saneerausvajeen täyttämiseksi olisi vuotuisia saneeraus määrärahoja kasvatettava 205 000 euroa. Kun tämän laajuinen verkostosaneeraus investointi muutetaan vuotuisiksi poistoiksi ja koroiksi 30 vuoden kuoletusajalla ja viiden prosentin korolla, saadaan vuotuis kustannukseksi 115 000 euroa. Jos tämä kustannusten nousu siirrettäisiin suoraan myydyn talousveden hintaan, merkitsisi se korotusta 0,20 € / laskutettu vesi-m³ eli noin 18 %. Pelkästään jätevesimaksuihin siirrettynä korotusta tulisi 0,58 € / laskutettu jätevesi-m³ eli noin 35 %. Järkevin vaihtoehto kustannusten nousun peittämiseen olisi korottaa molempia taksoja maltillisesti. Vesihuollon taksoja voitaisiin korottaa noin 12 %.

Tällöin talousveden hinta olisi 1,26 € / m³ ja jätevesimaksu 1,86 € / m³. Nykyisillä kulutusmäärillä tämä toisi tuloja vesihuoltoon noin 120 000 € / vuosi ja näin saataisiin verkostosaneerauksen investointikustannukset 115 000 € katetuksi ilman vesihuollon taksojen nostamista kohtuuttomiksi. Kuviossa 4 on kuvattu lisäinvestointien osuus vesihuoltolaitoksen nykyisiin menoihin verrattuna.
