NOPEUSNÄYTTÖTAULUN VAIKUTUKSET AJONOPEUKSIIN OULUN SEUDULLA

Olli Kilponen
Opinnäytetyö
Kevät 2011
Rakennustekniikan koulutusohjelma
Oulun seudun ammattikorkeakoulu

Title of thesis: Effects of Speed Display Board on Vehicle Speeds in Oulu

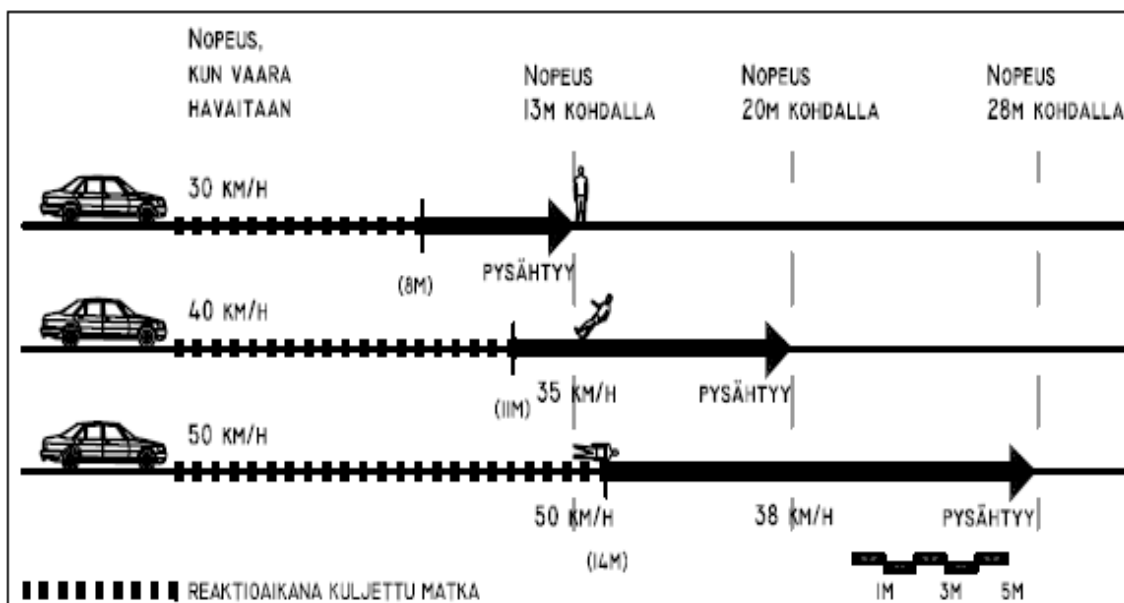
KUVA 1. Ajonopeuden vaikutus törmäysnopeuteen kesäolosuhteissa kuivalla asfaltilla (Taajamien nopeusrajoitusten suunnittelu. 2000)

Autoilijan ajaessa 30 km/h nopeudella havaitessaan vaaran pystyy kuljettaja pysäyttämään ajoneuvon 13 metrin matkalla kesäolosuhteissa kuivalla asfaltilla. Nopeuden kasvaessa 40 km/h ajoneuvon pysähtymismatka pitenee 7 metrillä 20 metriin ja nopeus 13 metrin kohdalla on vielä 35 km/h. 50 km/h nopeudella kuljettaja ei ole vielä ehtinyt reagoida vaaraan 13 metrin kohdalla ja saa ajoneuvon pysähtymään vasta 28 metrin kohdalle (kuva 1). (Taajamien nopeusrajoitusten suunnittelu. 2000.)

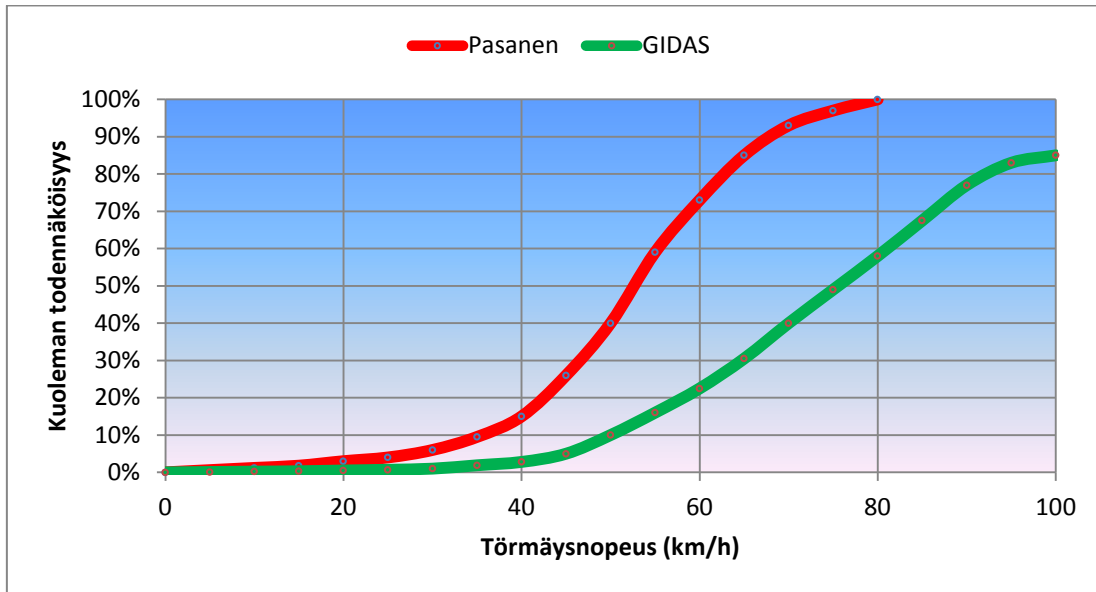
KUVA 2. Jalankulkijan kuoleman todennäköisyys törmäysnopeuden mukaan (Liikenneviikko 2/2010. 2010)

rustuvalla käyrällä, vain joka kymmenes jalankulkija menehtyy ajonopeuden ollessa 50 km/h (kuva 2). Suurien törmäysnopeuksien entistä pienempi tappavuus perustuu lähinnä ajoneuvojen etupään muotoiluun sekä ensiavun nopeuden ja tehokkuuden kehittymiseen. Matkapuhelimien sekä lääkäriambulanssien yleistymisen on mahdollistanut nopean avun toimituksen onnettomuuspaikoille. (Liikenneviikko 2/2010. 2010.)

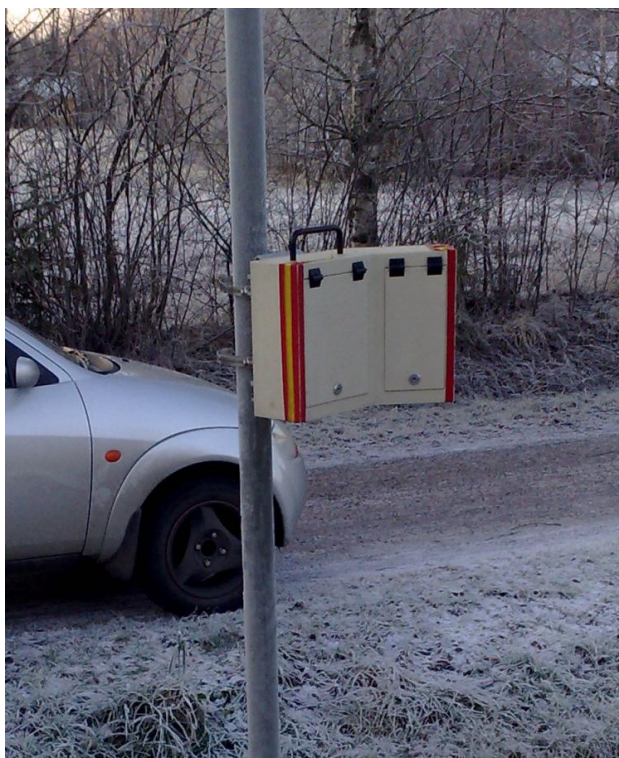
KUVA 3. Viacount II -liikenteenlaskentalaitte sijoitettuna liikennemerkkipylvääseen Tyrnävän mittauspisteessä (tierekisteriosoite 8740/2/5750)

Ennen ja jälkeen nopeusnäyttötaulun sijoittamista tutkimuspisteeseen kaikilla tieosuuksilla mitattiin nopeudet. Mittaukset suoritettiin Viacount II -tyyppisellä liikenteenlaskentalaitteistolla. Laite rekisteröi muistiin ohi ajavien ajoneuvojen ajonopeudet, ajoneuvotyyppin sekä kellonajan ja päivämäärän. Kätevän kiinnitysmekanismin ansiosta laite voitiin asentaa tutkittavana olevaan mittauspisteeseen joko liikennemerkki- tai valaisinpylvääseen noin yhden metrin korkeudelle (kuva 3).

Viacount II -tyyppisen liikennelaskentalaitteiston mittaustarkkuus on $\pm 3 \%$ ja lähetystaajuus 24,165 GHz. Liikenteenlaskentalaitteiston tuottamaa informaatiota käytettiin tässä tutkimuksessa vertailuaineistona tutkittaessa mittauspisteiden nopeuden muutoksia. (Viacount II -käyttöohje. 2004.)

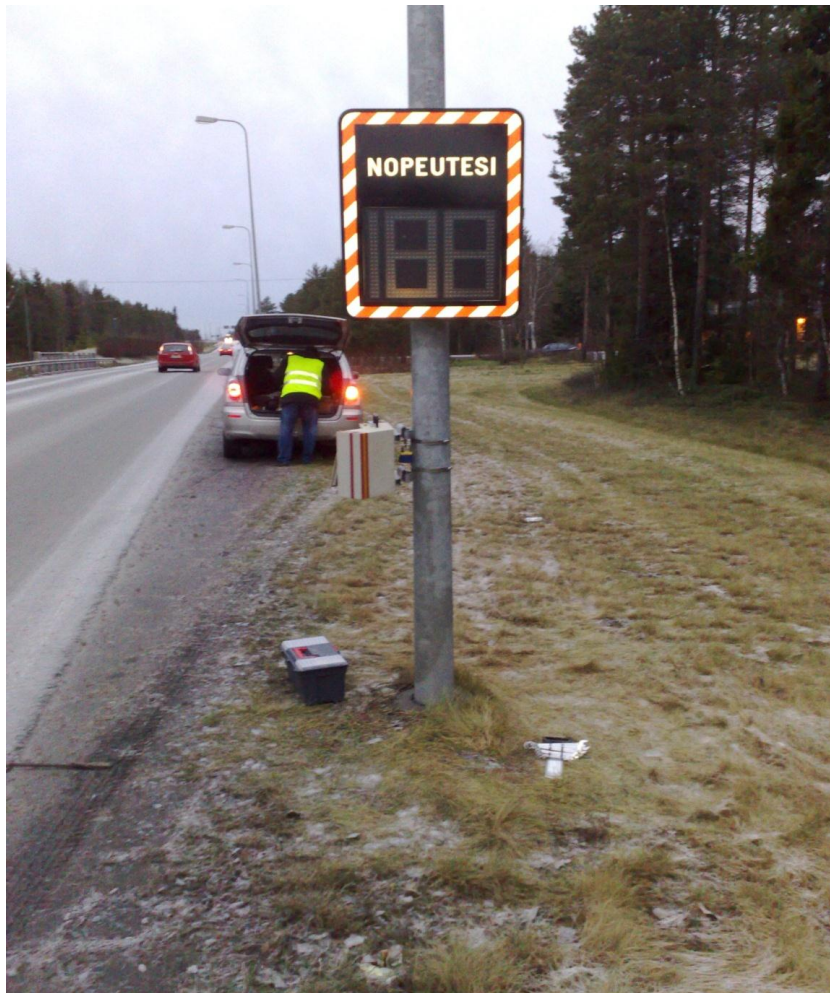
KUVA 4. Sierzega-nopeusnäyttötaulu ja Viacount II -liikenteenlaskentalaitte kiinnitettynä valaisinpylvääseen Raitotien mittauspisteessä

Markkinoilla on saatavana lukuisia eri valmistajien nopeusnäyttötauluja, jotka havainnoivat ajonopeudet laitteeseen sijoitetun tutkan avulla. Tutkimuksissa käytetty nopeusnäyttötaulu Sierzega GR32C on tarkoitettu nopeuksien mittamiseen, tallentamiseen sekä näyttämiseen autoilijoille. Laitteen antamia mittatuloksia voidaan myös hyödyntää turvallisuutta parantavien toimenpiteiden suunnittelussa. Kokonsa, painonsa ja asennettavuutensa puolesta näyttötaulu on suunniteltu siten, että se on helposti siirrettävissä kohteesta toiseen. Laitteen leveys on 960 mm, korkeus 630 mm ja syvyys 40 mm sekä paino 9 kg. Taulu voidaan kiinnittää halkaisijaltaan 60 – 180 mm paksuun liikennemerkki- tai valaisinpylvääseen (kuva 4). (Sierzega GR32/GR42 -käyttöohje. 2006.)

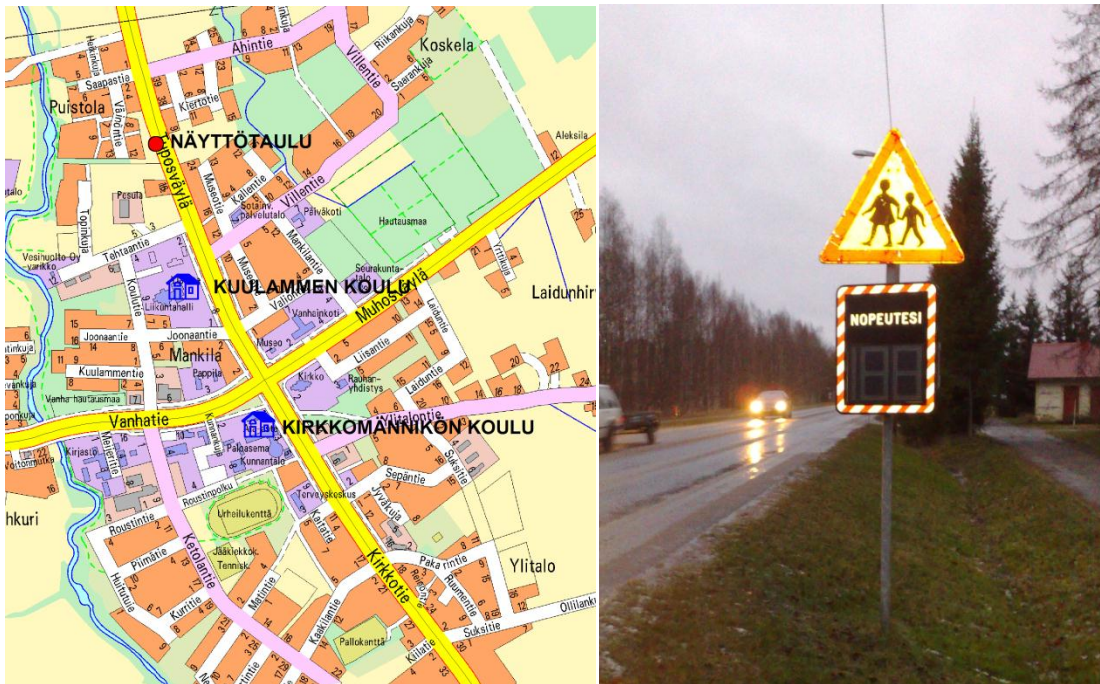
KUVA 9. Tupostien tutkimuspiste (tierekisteriosoite 8240/2/5750)

Nopeusnäyttötaulu asennettiin Tupostien tutkimuspisteeseen, Saapastien ja Tehtaantien väliselle tieosuudelle ajalle 4.12.2011 – 9.12.2011 (kuva 9). Taulu sijoitettiin Oulusta päin tultaessa ennen Kuulammen koulua olevan lapsivaroituserkin kanssa samaan pylväaseen mittaamaan Tyrnävän keskustaan päin tulevaa liikennettä. Nopeusrajoitus Tupostiella on 40 km/h. Tutkukset Tupostiella suoritettiin 30.11.2011 – 4.12.2011 sekä 9.12.2011 – 14.12.2011. Keskimääräinen vuorokausiliikenne tutkimuspisteen kohdalla on 2 600 ajoneuvoa. Mittauksien aikana Tyrnävän keliolosuhteet olivat syksyiset, kuitenkin viimeisten tutkauspäivien aikana hieman talviset, sillä lämpötila painui pakkasen puolelle.

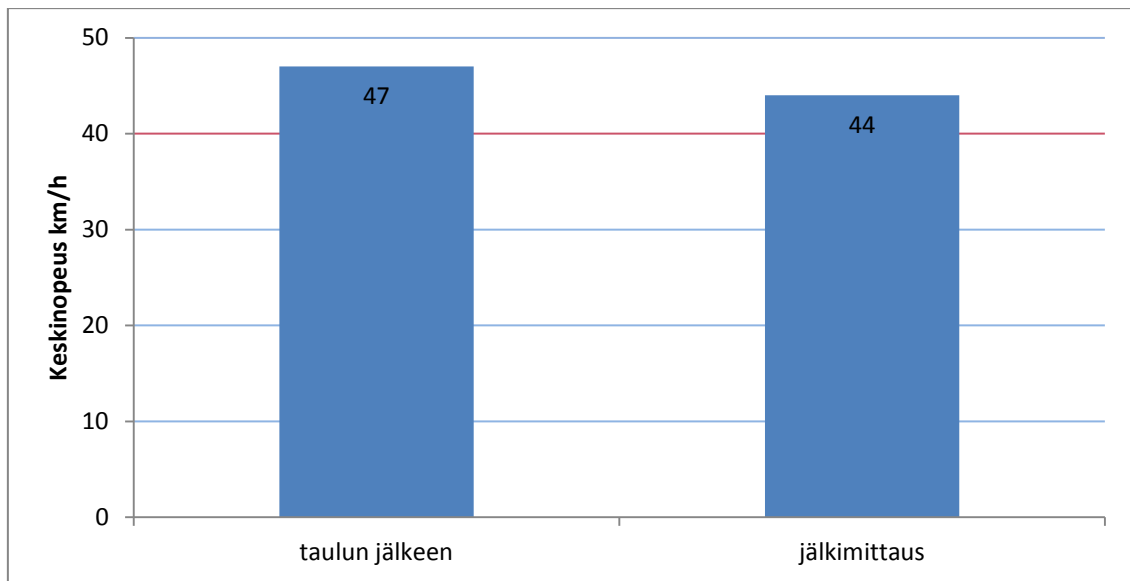
KUVA 17. Tupostien keskinopeus taulun jälkeen sekä jälkimittaus

Verrattaessa tutkimuspisteessä nopeusnäyttötaulun jälkeen mitattua keskinopeutta jälkimittaukseen saadaan aikaan keskinopeudenmuutosta havainnollistava kuvaaja (kuva 17). Kuvasta havaitaan keskinopeuden alentuneen tutkimuspisteessä 6,4 prosenttia.

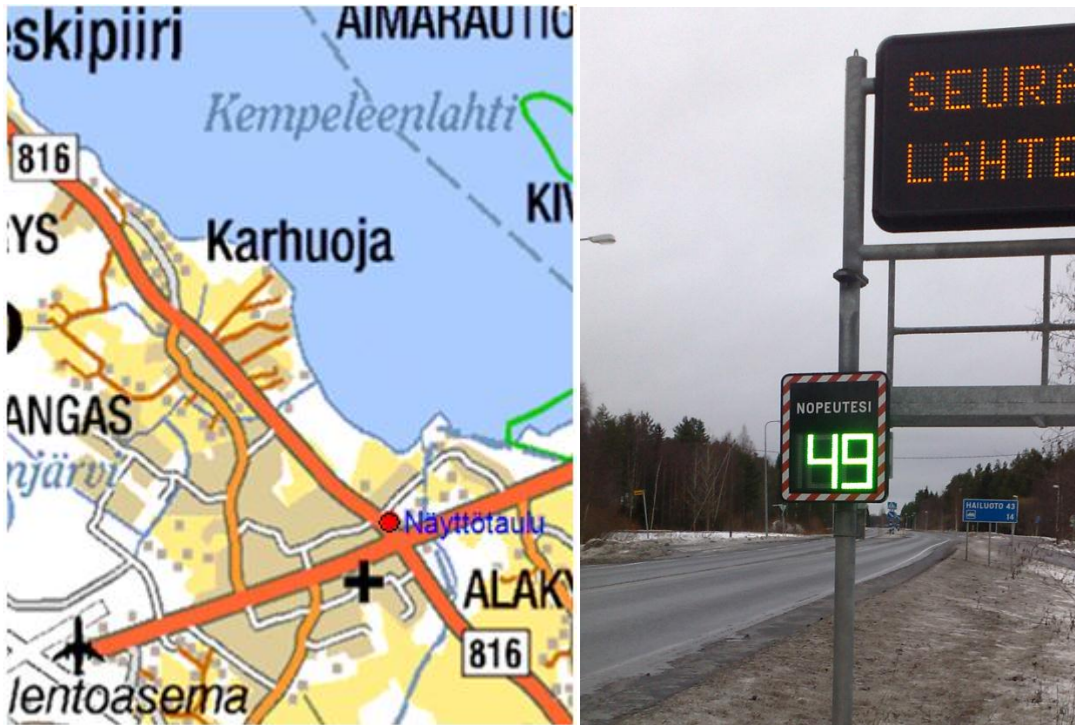
KUVA 18. Hailuodontien mittauspiste (tierekisteriosoite 816/2/150)

Nopeusnäyttötaulu asennettiin Hailuodontien tutkimuspisteeseen, Tetriläntien ja Vihiluodontien väliselle tieosuudelle ajalle 11.12.2011 – 16.12.2011 (kuva 18). Taulu sijoitettiin Oulusta päin tultaessa ennen Vihiluodontien risteystä olevan informaatio-opasteen yhteyteen, mittaamaan Hailuotoon päin menevää liikennettä. Matkaa mittauspisteestä Vihiluodontien suojatiesaarekkeeseen on 100 metriä. Nopeusrajoitus Hailuodontiella on 50 km/h. Tutkaukset Hailuodontiella suoritettiin 4.12.2011 – 7.12.2011 sekä 16.12.2011 – 20.12.2011. Hailuodontien keskimääräinen vuorokausiliikenne on 6 400 ajoneuvoa. Mittauksien aikana Oulunsalossa vallitsi talviset keliolosuhteet. Lämpötila mittauksien aikana vaihteli -5 °C:ta 0 °C:seen.

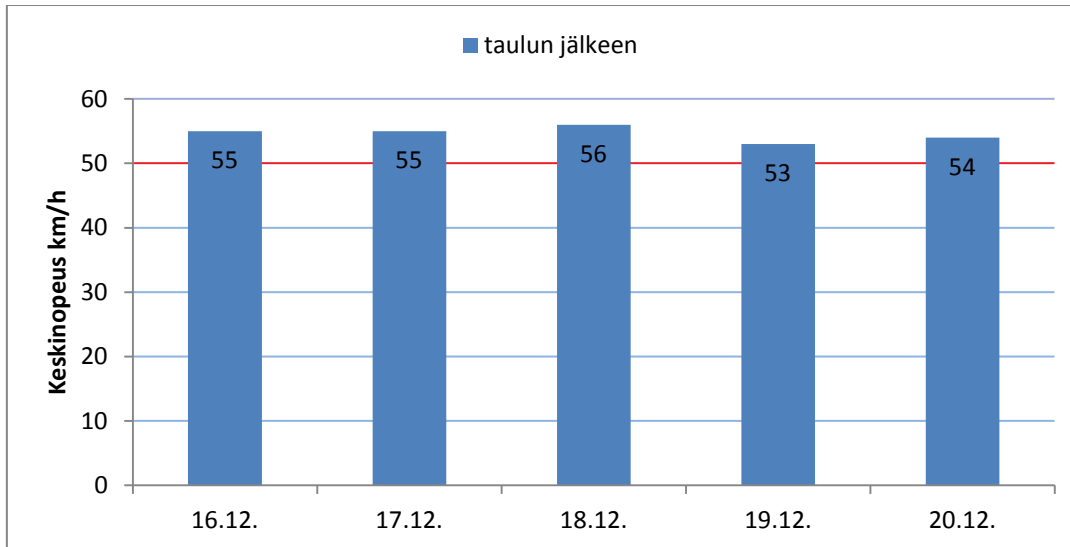
KUVA 21. Hailuodontien keskinopeuksien muutos taulun poistamisen jälkeen

Suurin muutos keskinopeudessa on tapahtunut neljä päivää taulun poistamisen jälkeen, jolloin nopeuksien havaitaan alentuneen 5,4 prosenttia. Nopeudet ovat kuitenkin pysyneet suunnilleen samalla tasolla, mitä ne olivat ennen näyttötaulun paikallaoloa.

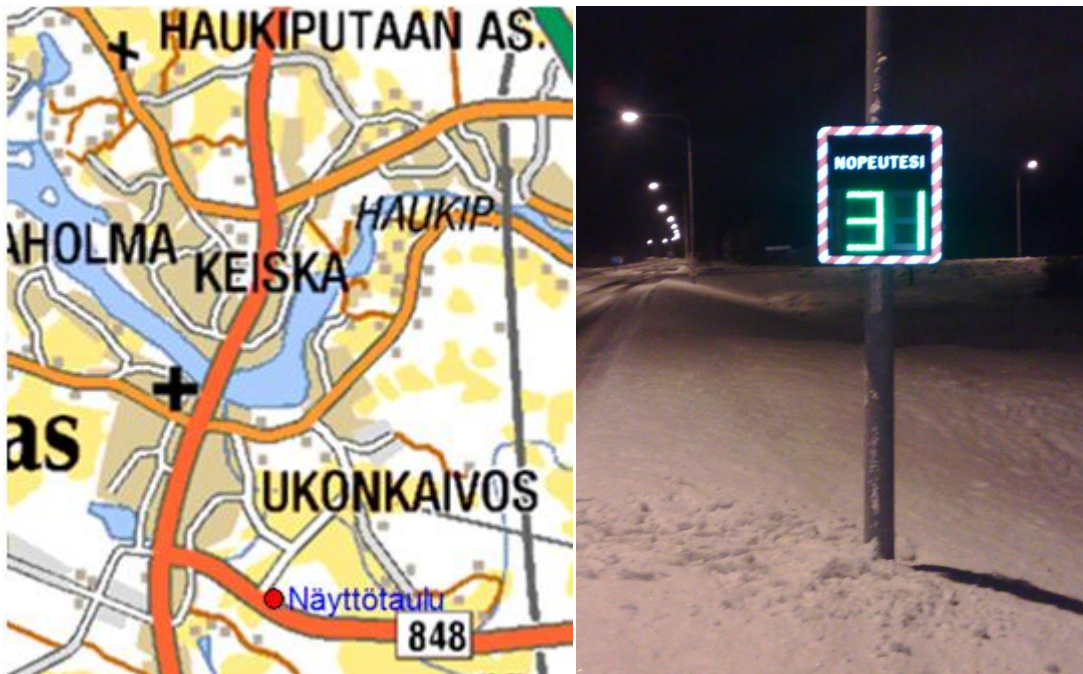
KUVA 24. Haukiväylän mittauspiste (tierekisteriosoite 848/1/975)

Nopeusnäyttötäulu asennettiin Haukiväylän tutkimuspisteeseen ajalle 9.1.2012 – 13.1.2012 (kuva 24). Täulu sijoitettiin Oulusta päin tultaessa ennen Haapakankaan risteysaluetta olevaan valaisinpylvääseen mittaamaan Haukiputaan keskustaän päin tulevaa liikennettä. Matkaa mittauspisteestä saarekkeeseen on 80 metriä. Risteysalueella ei ole suojatietä. Nopeusrajoitus alueella on 40 km/h. Tutkaukset Haukiväylällä suoritettiin 4.1.2012 – 8.1.2012 sekä 15.1.2012 – 18.12.2011. Keskimääräinen vuorokausiliikenne tutkimuspisteen kohdalla on 4 400 ajoneuvoa. Mittauksien aikana Haukiputaalla vallitsi talviset keliolosuhteet ja tien pinta oli jäinen.

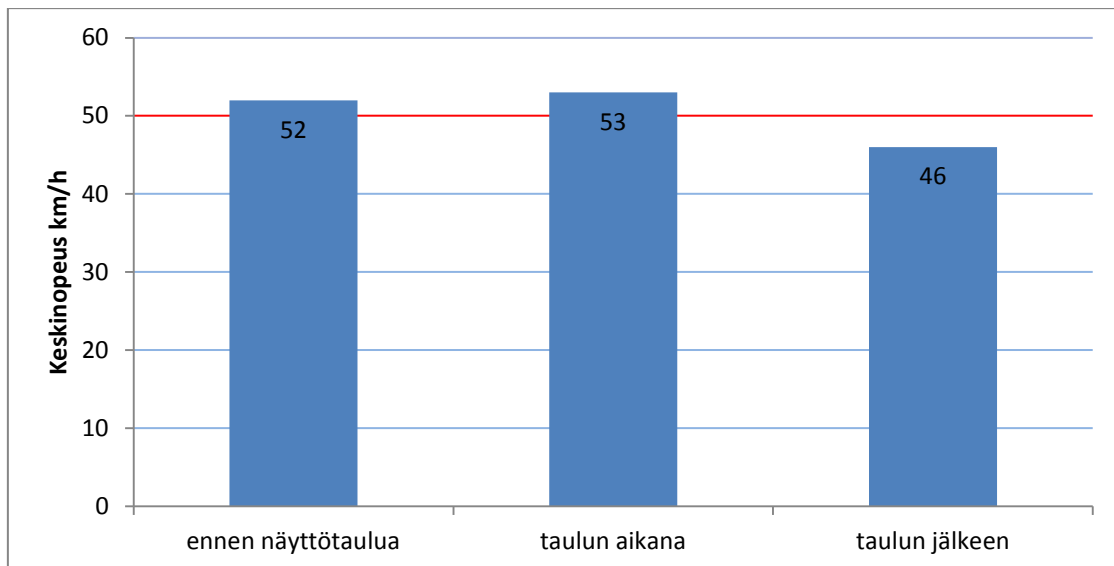
KUVA 25. Haukiväylän keskinopeuksien muutos ennen näyttötaulua, taulun aikana sekä taulun jälkeen

Verrattaessa Haukiväylällä ajettuja keskinopeuksia toisiinsa ennen näyttötäulua, näyttötäulun aikana ja näyttötäulun jälkeen saadaan aikaan keskinopeuksien muutosta havainnollistava kuvaaja (kuva 25). Kuvasta havaitaan keskinopeuden kasvaneen 1 km/h:ssa näyttötäulun ollessa tutkimuspisteessä. Kuitenkin näyttötäulun poistamisen jälkeen tutkimuspisteen keskinopeus on laskenut 13,2 prosenttia. Verrattaessa nopeuksia ennen ja jälkeen nopeusnäyttötäulun nähdään keskinopeuden alentuneen Haukiväylällä 11,5 prosenttia.

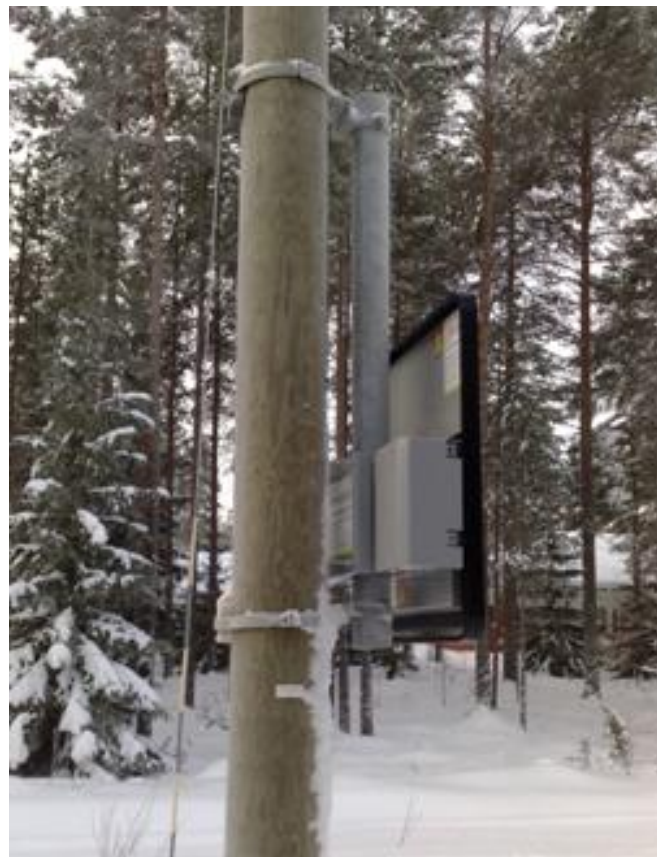
KUVA 31. Nopeusnäyttötäulu kiinnitettynä puiseen valaisinpylvääseen lisäkiinnikkeen avulla Haukiputaantiellä (tierekisteriosoite 848/3/3250)

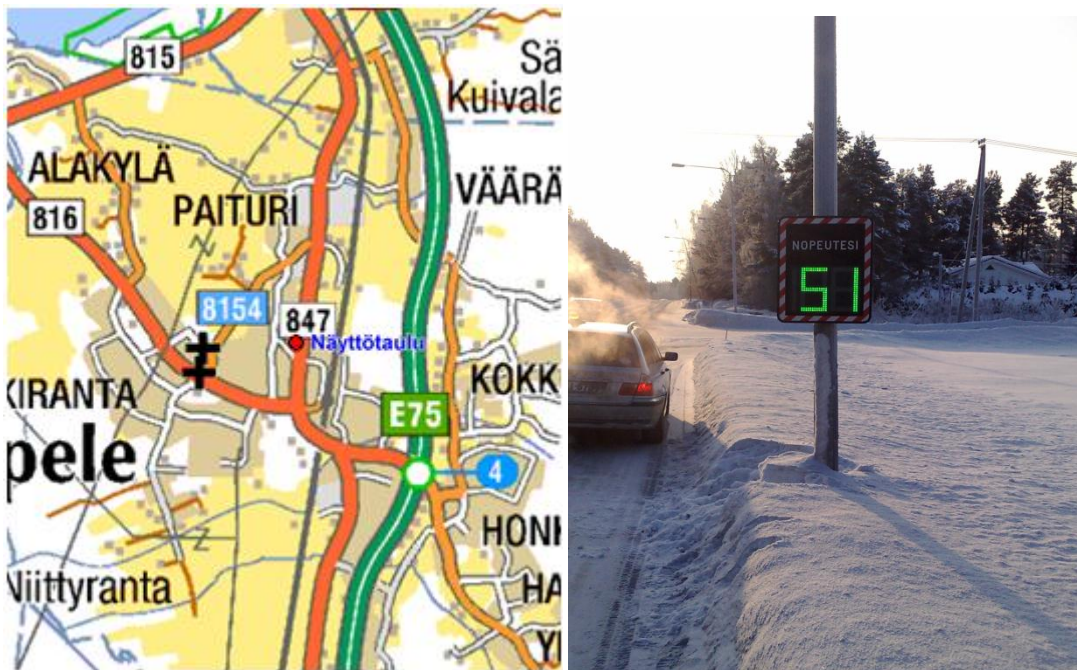
KUVA 38. Kempeleen tutkimuspiste (tierekisteriosoite 847/2/1300)
