KOULUJEN JA PÄIVÄKOTIEN
JÄTEHUOLLON
TURVALLISUUSRAPORTTI

Tekniikka ja liikenne
2011

The purpose of the thesis is to observe what risks are associated with waste management in Vaasa's schools and day nurseries, where Lassila & Tikanoja is responsible for waste management. The report also provides proposals on how to reduce risks in the locations in future.

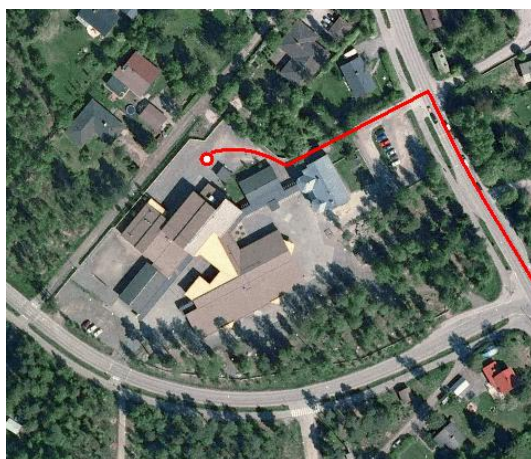
Kuva 10. Ajoreitti Gerby skolan jäteastioille. (Vaasan karttapalvelu 2011)

Kulkuyhteys jäteastioille on pelastustien kautta. Tilaa astioiden tyhjentämiseen on riittävästi, mutta ajoreitti on hieman ahdas. Jäteastiat sijaitsevat rakennuksen takana, lastausalueen vieressä lukitussa varastossa. Astiat tyhjentääkseen kuljettaja tarvitsee varastoon avaimen.

Tyhjennykset suoritetaan aamulla ennen koulun alkua tai päivällä koulun ollessa avoinna. Vältettävä ruuhka-aikojä. Iltaisin tyhjennyksiä ei saa suorittaa, sillä iltaikäyttö on runsasta.

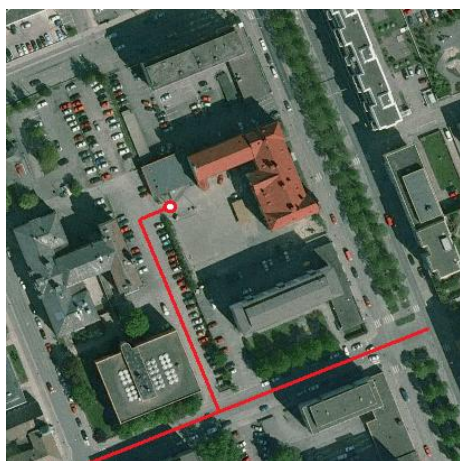
Kuva 16. Ajoreitti Handelsplanaden skolan jäteastioille. (Vaasan karttapalvelu 2011)

Kulkuyhteys jäteastioille on sisäpihan kautta. Tilaa astioiden tyhjentämiseen on riittävästi. Jäteastiat sijaitsevat koulun alueella aitauksessa, välituntialueen vieressä.

Astiat on paloturvallisesti sijoitettu. Lapsien välituntialue on aivan astioiden vieressä ja syntyisi suuri riski, että lapset jäisivät auton alle, jos astiat tyhjennettäisiin kouluajana. Astioiden tyhjentäminen illalla aiheuttaa samat riskit kuin päivällä - ellei jopa suurempia - kohteen iltakäytöstä johtuen. Jäteastioiden kunto ei aiheuta riskejä.

Tämä kohde on ehdottomasti tyhjennettävä kouluajan ulkopuolella ja iltakäytön vuoksi tyhjennykset suoritettava aamulla ennen koulun alkua. Näin toimimalla vältetään monilta riskeiltä.

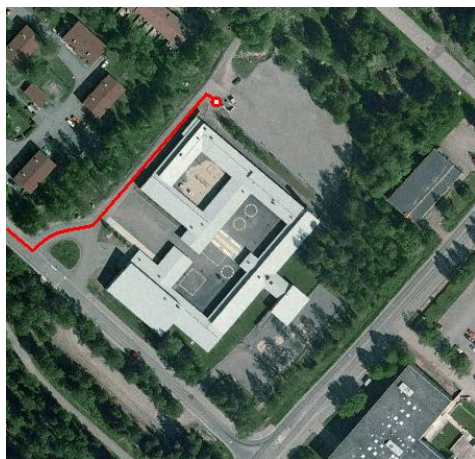
Kuva 19. Ajoreitti Hietalahden koulun jäteastioille. (Vaasan karttapalvelu 2011)

Kulkuyhteys jäteastioille on pelastustien kautta. Tilaa astioiden tyhjentämiseen on riittävästi. Jäteastiat sijaitsevat rakennuksen takana, lastausalueen vieressä.

Astiat on sijoitettu paloturvallisesti. Koulun piha ja lasten välituntialue ovat aidattu ja ne sijaitsevat toisella puolella rakennusta kuin jäteastiat. Jäteastioiden vieressä sijaitsee pelikenttä. Lapset eivät muuten pääse jäteastioiden luokse leikkimään tai oleskelemaan, mutta saattavat olla kentällä pelaamassa. Silloin kentällä on kuitenkin oletettavasti myös opettaja valvomassa. Riskit kasvavat, jos astiat tyhjenetään samaan aikaan, kun lapset ovat pelikentällä tai juuri silloin kun lapset menevät kouluun tai tulevat koulusta. Jäteastioiden kunnosta ei aiheudu riskejä.

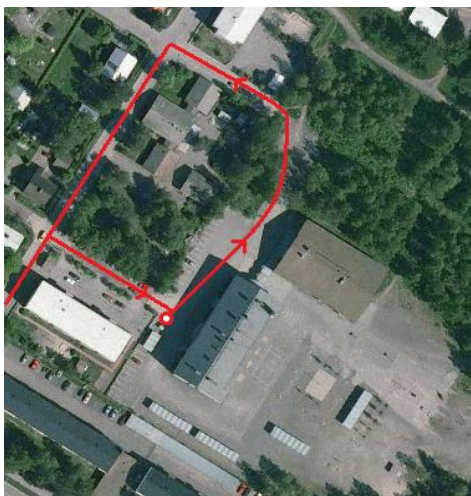
Kuva 22. Ajoreitti Huutoniemen koulun jäteastioille. (Vaasan karttapalvelu 2011)

Astioille on vapaa pääsy ja tilaa astioiden tyhjentämiseen on riittävästi. Jäteastiat sijaitsevat rakennuksen takana, lastaus- ja pysäköintialueen vieressä.

Ehdotan astioiden tyhjennyksen suorittamista aamulla ennen koulun alkua tai päivällä koulun ollessa avoinna. Vältettävä ruuhka-aikoja. Päivällä astioita tyhjenettäessä on noudatettava erityistä varovaisuutta. Iltaisin tyhjennyksiä on vältettävä iltakäytön vuoksi.

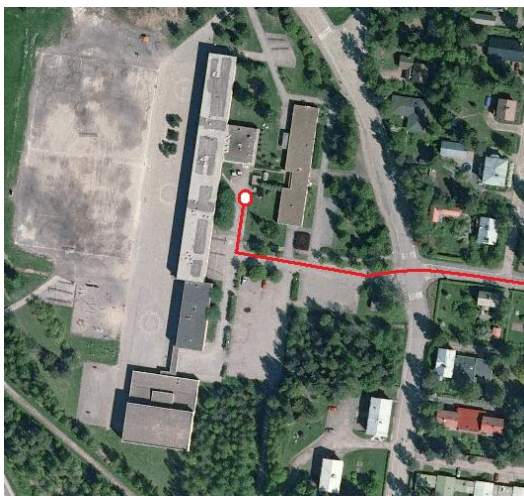
Kuva 25. Ajoreitti Isolahden koulun jäteastioille. (Vaasan karttapalvelu 2011)

Tilaa astioiden tyhjentämiseen on riittävästi. Jäteastiat sijaitsevat rakennuksen takana, lastaus- ja pysäköintialueen vieressä.

Ehdotan astioiden tyhjennyksen suorittamista aamulla ennen koulun alkua tai päivällä koulun ollessa avoinna. Vältettävä ruuhka-aikoja. Päivällä astioita tyhjenettäessä on noudatettava erityistä varovaisuutta. Iltaisin tyhjennyksiä on vältettävä iltakäytön vuoksi.

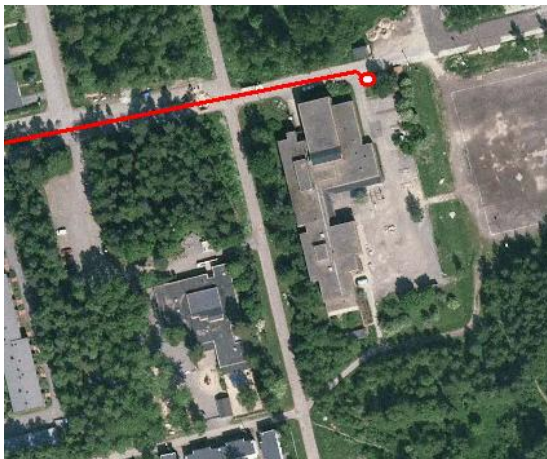
Kuva 28. Ajoreitti Nummen koulun jäteastioille. (Vaasan karttapalvelu 2011)

Tilaa astioiden tyhjentämiseen on riittävästi. Jäteastiat sijaitsevat rakennuksen takana, lastaus- ja pysäköintialueen vieressä.

Ehdotan astioiden tyhjennyksen suorittamista aamulla ennen koulun alkua tai päivällä koulun ollessa avoinna. Vältettävä ruuhka-aikoja. Päivällä astioita tyhjenettäessä on noudatettava erityistä varovaisuutta. Iltaisin tyhjennyksiä on vältettävä iltakäytön vuoksi.

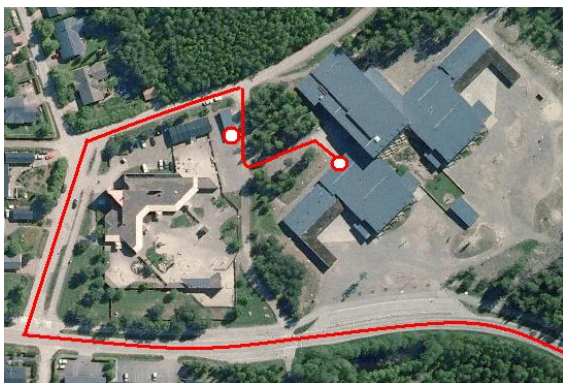
Kuva 34. Ajoreitti Länsimetsän koulun jäteastioille. (Vaasan karttapalvelu 2011)

Tilaa astioiden tyhjentämiseen on riittävästi. Jäteastiat sijaitsevat rakennuksen takana, lastausalueen vieressä lukitussa varastossa. Astiat tyhjentääkseen kuljettaja tarvitsee varastoon avaimen. Koulun keittiön vierestä haetaan vain metalli ja pahvi, kaikki muu jäte sijaitsee varastossa.

Tyhjennykset suoritetaan aamulla ennen koulun alkua tai päivällä koulun ollessa avoinna. Vältettävä ruuhka-aikoja. Iltaisin tyhjennyksiä ei saa suorittaa, sillä iltaikäyttö on runsasta ja jäteastiat sijaitsevat liikuntasalin sisäänkäynnin vieressä.

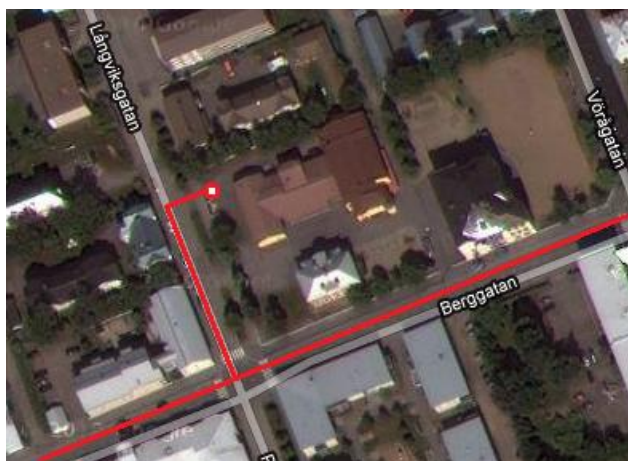
Kuva 37. Ajoreitti Onkilahden koulun jäteastioille. (Google Maps™ - karttapalvelu 2011)

Kulkuyhteys jäteastioille on Pitkälahdenkadun kautta. Tila astioiden tyhjentämiseen on hieman ahdas. Jäteastiat sijaitsevat rakennuksen takana, pysäköintialueen vieressä.

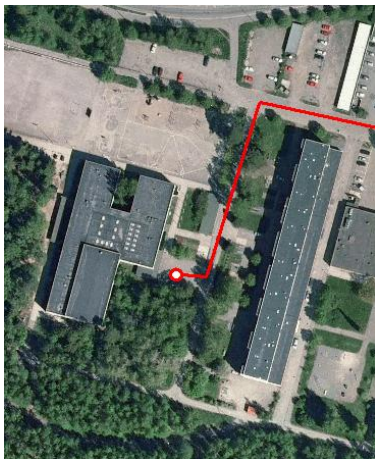
Kuva 51. Ajoreitti Suvilahden koulun jäteastioille. (Vaasan karttapalvelu 2011)

Kulkuyhteys Suvilahden koulun jäteastioille on Kaninpolkua pitkin. Kaninpolku on huoltotie ja astioille pääsy kuuluisi näin ollen olla esteetön. Tiellä saattaa kuitenkin olla väärinpysäköityjä autoja, jotka vaikeuttavat astioiden tyhjäämistä ja tekevät muutenkin pienestä tilasta entistä ahtaamman. Talvella tilanne on vielä pahempi lumen vuoksi. Astiat sijaitsevat lastausalueella.

Tyhjennyksen täytyy tapahtua joko päivällä lasten jo mentyä kouluun tai aamulla laitoksen ollessa kiinni. Ruuhka-aikoja täytyy välttää. Iltaisin tyhjennyksiä on vältettävä, sillä iltakäyttö on runsasta ja jäteastioille saattaa olla mahdotonta päästä.

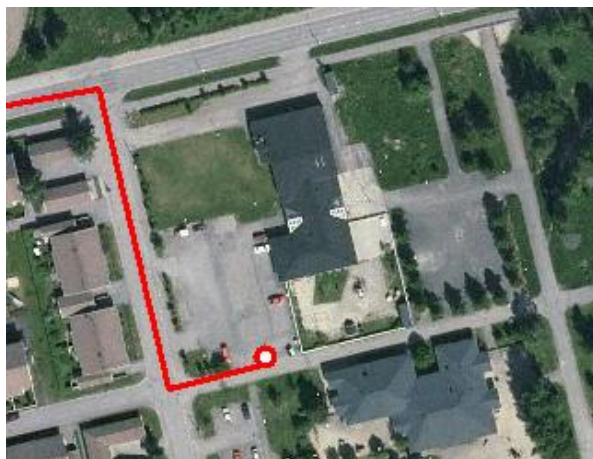
Kuva 65. Ajoreitti Alkulan päiväkodin ja Haga daghemin jäteastioille. (Vaasan karttapalvelu 2011)

Jäteautolla on astioille vapaa pääsy ja astioiden tyhjennykseen on riittävä tila. Astiat sijaitsevat pysäköintialueen laidalla.

Astioita tyhjentäessä ruuhka-aikoja täytyy välttää. Ruuhkaa päiväkodilla on aamulla, kun päiväkotiin mennään ja iltapäivällä, kun päiväkodista lähdetään. Muuten astiat voi tyhjentää minä aikana tahansa noudatettaessa yleistä varovaisuutta päiväkotialueen lähistöllä liikuttaessa.

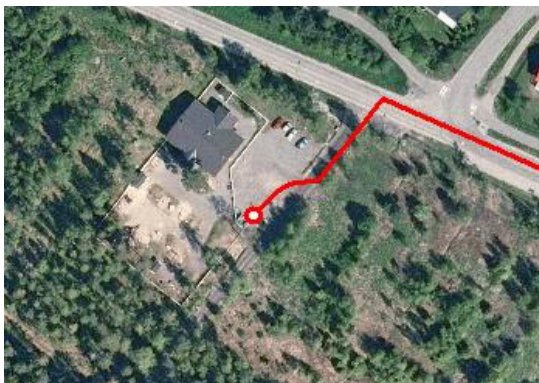
Kuva 71. Ajoreitti Granvikens daghemin jäteastioille. (Vaasan karttapalvelu 2011)

Jäteautolla on vapaa pääsy astioille ja astioiden tyhjennykseen on riittävä tila. Astiat sijaitsevat pysäköintialueen laidalla.

Astioita tyhjentäessä ruuhka-aikoja täytyy välttää. Ruuhkaa päiväkodilla on aamulla, kun päiväkotiin mennään ja iltapäivällä, kun päiväkodista lähdetään. Muuten astiat voi tyhjentää minä aikana tahansa noudatettaessa yleistä varovaisuutta päiväkotialueen lähistöllä liikuttaessa.

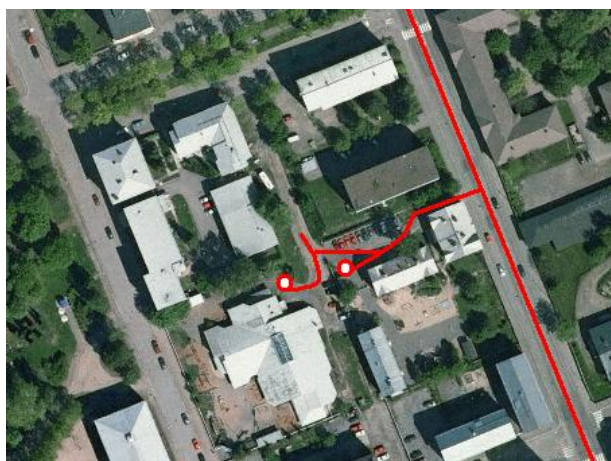
Kuva 74. Ajoreitti Gustavsborgs daghemin jäteastioille. (Vaasan karttapaalvelu 2011)

Jäteautolla on astioille vapaa pääsy ja astioiden tyhjennykseen on riittävä tila. Toiset astioista sijaitsevat päiväkotialueen ulkopuolella pysäköintialueen laidalla katoksessa ja toiset ilman katosta.

Astioita tyhjentäessä ruuhka-aikoja täytyy välttää. Ruuhkaa päiväkodilla on aamulla, kun päiväkotiin mennään ja iltapäivällä, kun päiväkodista lähdetään. Muuten astiat voi tyhjentää minä aikana tahansa noudatettaessa yleistä varovaisuutta päiväkotialueen lähistöllä liikuttaessa.

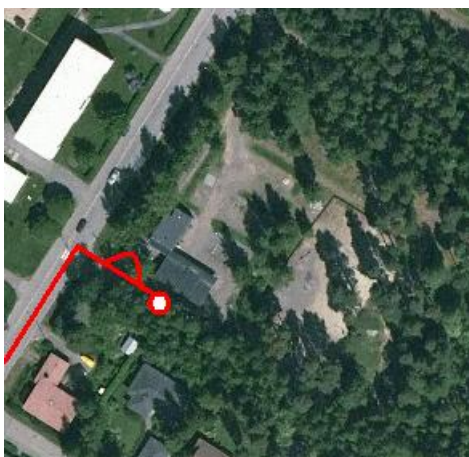
Kuva 79. Ajoreitti Huutoniemen avoimen päiväkodin jäteastioille. (Vaasan karttapalvelu 2011)

Jäteautolla on astioille vapaa pääsy, mutta tila astioiden tyhjennykseen on hieman ahdas. Astiat sijaitsevat pysäköintialueen laidalla.

Astioita tyhjentäessä ruuhka-aikoja täytyy välttää. Ruuhkaa päiväkodilla on aamulla, kun päiväkotiin mennään ja iltapäivällä, kun päiväkodista lähdetään. Muuten astiat voi tyhjentää minä aikana tahansa noudatettaessa yleistä varovaisuutta päiväkotialueen lähistöllä liikuttaessa.

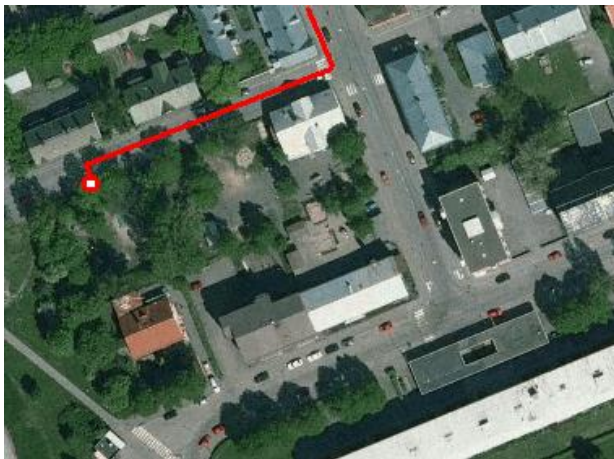
Kuva 85. Ajoreitti Inkerinpuiston päiväkodin jäteastioille. (Vaasan karttapalvelu 2011)

Kulkuyhteys Inkerinpuiston päiväkodin jäteastioille on Lastenodinkadun kautta. Jäteautolla on vapaa pääsy astioille ja astioiden tyhjennykseen on riittävä tila. Astiat sijaitsevat Lastenodinkadun puolella suljetussa aitauksessa. Lapset eivät pääse astioille.

Astiat voi tyhjentää minä aikana tahansa noudatettaessa yleistä varovaisuutta päiväkotialueen lähistöllä liikuttaessa. Ruuhka-aikoja suosittelen kuitenkin välttämään.

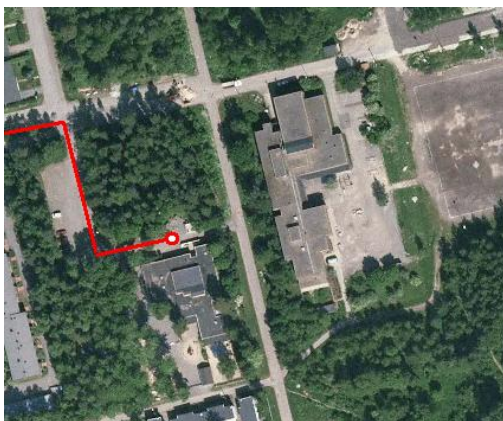
Kuva 88. Ajoreitti Kappelinmäen päiväkodin jäteastioille. (Vaasan karttapalvelu 2011)

Jäteautolla on vapaa pääsy astioille ja astioiden tyhjennykseen on riittävä tila. Astiat sijaitsevat päiväkodin takana korotetussa aitauksessa. Aitauksen edestä puuttuu luiska, jota pitkin jäteastioita olisi helppo vetää, nyt jäteastiat putoavat aina tuon lyhyen matkan maahan. Lapset eivät pääse astioille.

Astioita tyhjentäessä ruuhka-aikoja täytyy välttää. Ruuhkaa päiväkodilla on aamulla, kun päiväkotiin mennään ja iltopäivällä, kun päiväkodista lähdetään. Muuten astiat voi tyhjentää minä aikana tahansa noudatettaessa yleistä varovaisuutta päiväkotialueen lähistöllä liikuttaessa.

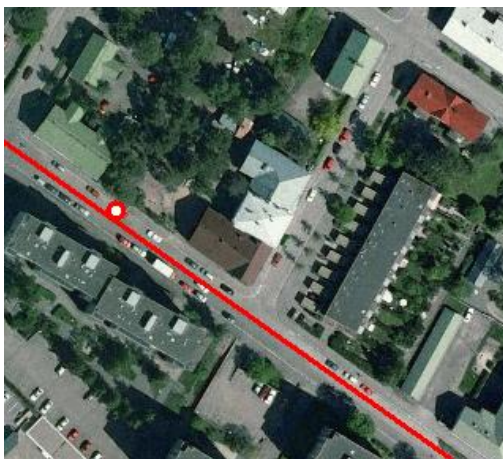
Kuva 94. Ajoreitti Kapteeninkadun päiväkodin jäteastioille. (Vaasan karttapalvelu 2011)

Jäteastioille kulku tapahtuu Kapteeninkadulta. Jäteastiat sijaitsevat päiväkodin aitojen sisäpuolella. Astioita tyhjennettäessä jäteauto on pysäköitävä tien viereen. Kulkuyhteys on ahdas, jos tienvarteen on pysäköity runsaasti autoja.

Astioita tyhjentäessä ruuhka-aikoja täytyy välttää. Ruuhkaa päiväkodilla on aamulla, kun päiväkotiin mennään ja iltpäivällä, kun päiväkodista lähdetään. Muuten astiat voi tyhjentää minä aikana tahansa noudatettaessa yleistä varovaisuutta päiväkotialueen lähistöllä liikuttaessa.

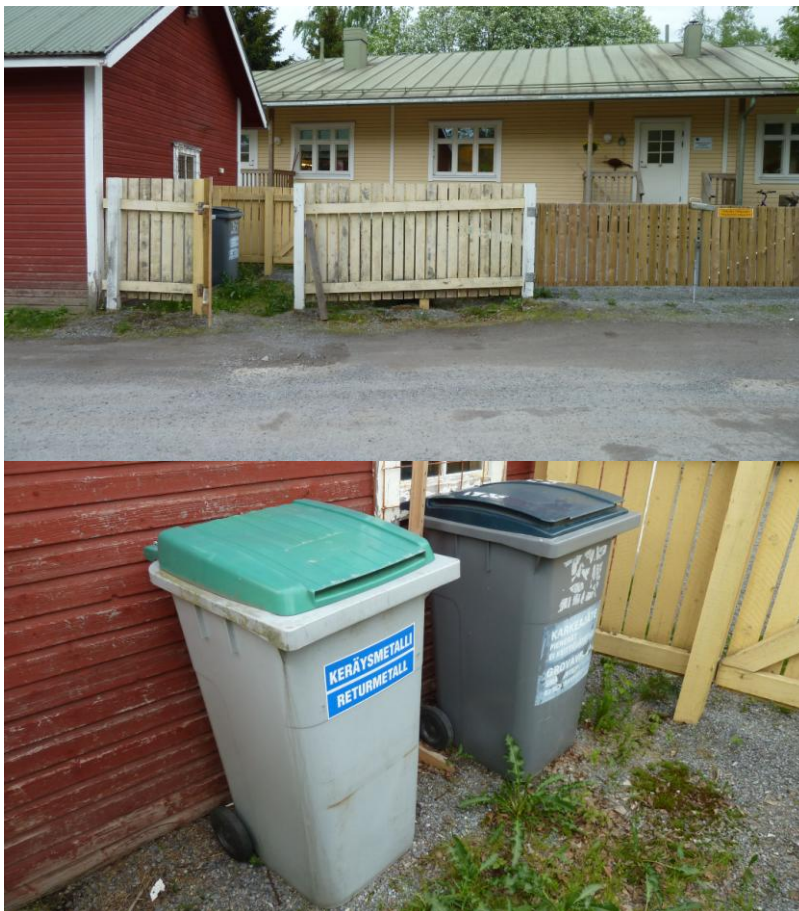
Kuva 104. ja Kuva 105. Lilla Björkdungenin jäteastiat.

Astiat on sijoitettu siten, että päiväkotirakennus on paloturvallisella etäisyydellä, mutta ulkorakennus ei. Jäteastioita tyhjennettäessä autolla ei ajeta päiväkotialueen

sisäpuolelle, joten astioiden tyhjentämisestä ei synny lapsille suurta riskiä. Lapsille on erillinen aidattu alue taukojen viettämistä ja leikkimistä varten, eivätkä lapset saa mennä tielle tai poistua aidatulta alueelta yksin. Riskit kasvavat hiukan, jos astiat tyhjennetään samaan aikaan, kun lapset menevät päiväkotiin tai tulevat päiväkodista. Myös tiellä saattaa olla silloin ruuhkaa ja törmäysriski autoihin kasvaa. Jäteastioiden kunnosta ei aiheudu riskejä.

Astioita tyhjentäessä ruuhka-aikoja täytyy välttää. Ruuhkaa päiväkodilla on aamulla, kun päiväkotiin mennään ja iltapäivällä, kun päiväkodista lähdetään. Muuten astiat voi tyhjentää minä aikana tahansa noudatettaessa yleistä varovaisuutta päiväkotialueen lähistöllä liikuttaessa.

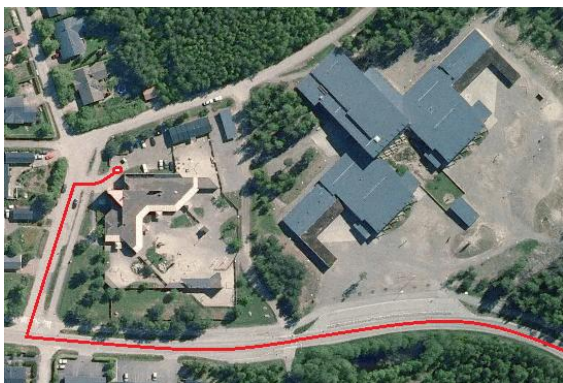
Kuva 106. Ajoreitti Länsimetsän päiväkodin jäteastioille. (Vaasan karttapalvelu 2011)

Jäteastioille on vapaa pääsy, mutta haastetta siihen tuovat väärin paikkoihin pysäköidyt autot sekä talvella lumi. Tila astioiden tyhjentämiseen on kuitenkin riittävä. Jäteastiat sijaitsevat rakennuksen takana pienessä aitauksessa, lastausalueen vieressä.

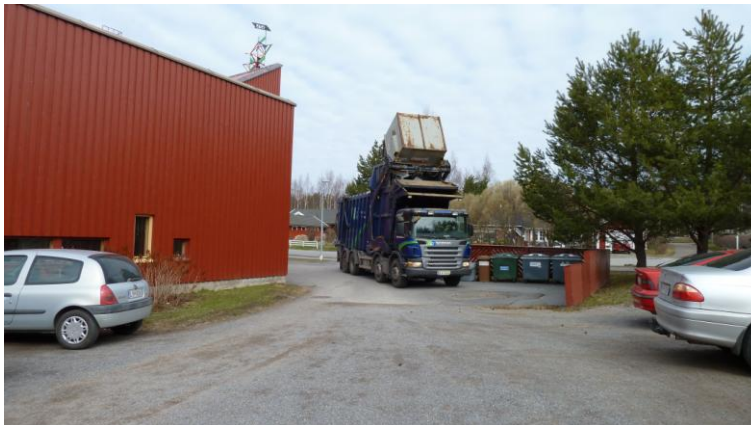
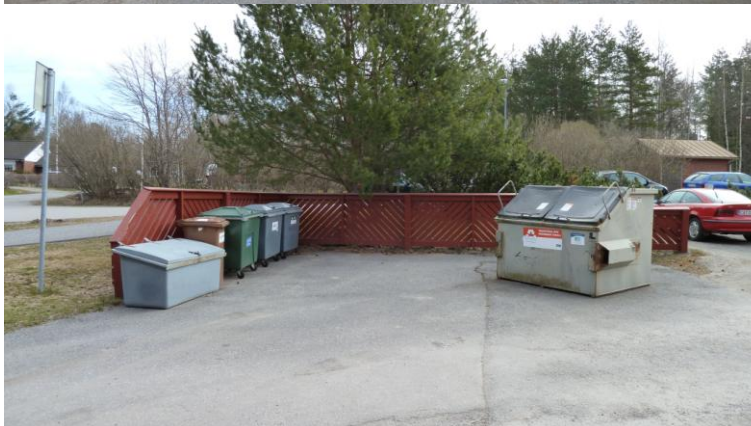
Kuva 107. ja Kuva 108. Länsimetsän päiväkodin jäteastiat.

Astiat on sijoitettu paloturvallisesti. Päiväkodin piha on aidattu, eivätkä lapset pääse jäteastioille leikkimään. Lapsille astioiden tyhjentämisestä ei riskiä juurikaan synny, vaikka astiat tyhjennettäisiin päiväkodin ja koulun auki ollessa. Astioiden tyhjentämistä kannattaa kuitenkin välttää juuri silloin kun päiväkodista lähdetään tai sinne mennään, sillä lapset sekä heitä kuljettavat vanhemmat tuovat haastetta ja riskejä läsnäolollaan. Myös väärinpysäköidyt autot ja muu liikenne lisää riskejä. Jäteastioiden kunto ei aiheuta riskejä.

Tyhjennyksen täytyisi tapahtua joko aamulla ennen päiväkodin alkua tai päivällä päiväkodin ollessa avoinna. Ruuhka-aikoja täytyy välttää. Iltaisin en suosittele suorittamaan tyhjennyksiä, sillä Länsimetsän koulun liikuntasalin iltakäyttö on runsasta, ja se lisää liikennettä myös päiväkodin ympäristössä.

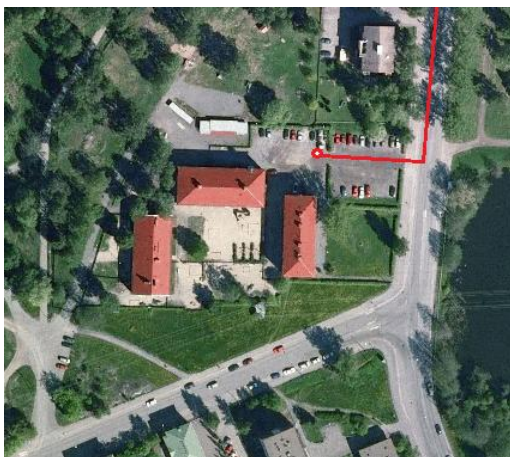
Kuva 109. Ajoreitti Malmöntalon jäteastioille. (Vaasan karttapalvelu 2011)

Malmöntalon jäteastiat sijaitsevat talon pihassa, parkkialueen vieressä. Kohteen
kulkuyhteys on hieman ahdas. Mietitytti miksi etukuormaajan jäteastia sijaitsi niin
hankalassa paikassa, vaikka lähempänäkin olisi ollut tilaa astialle. Nyt astiaa tyh-
jennettäessä on pakko ajaa täysin sisälle pihaan. Tämä vie aikaa ja autolla joudu-
taan peruuttelemaan pihassa useaan otteeseen.

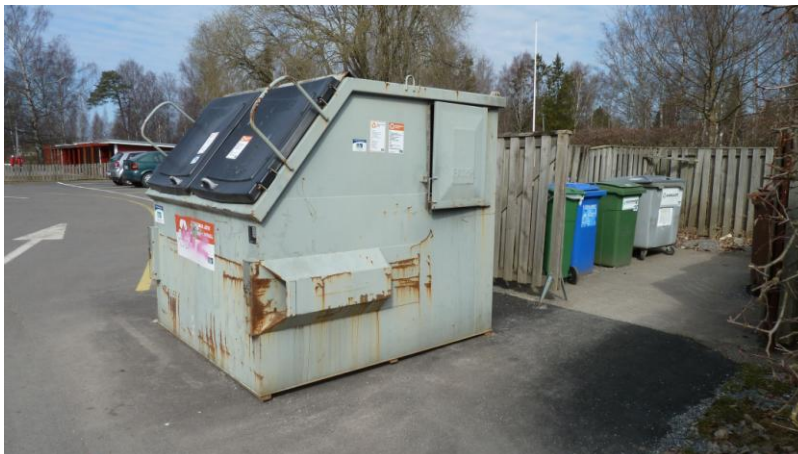
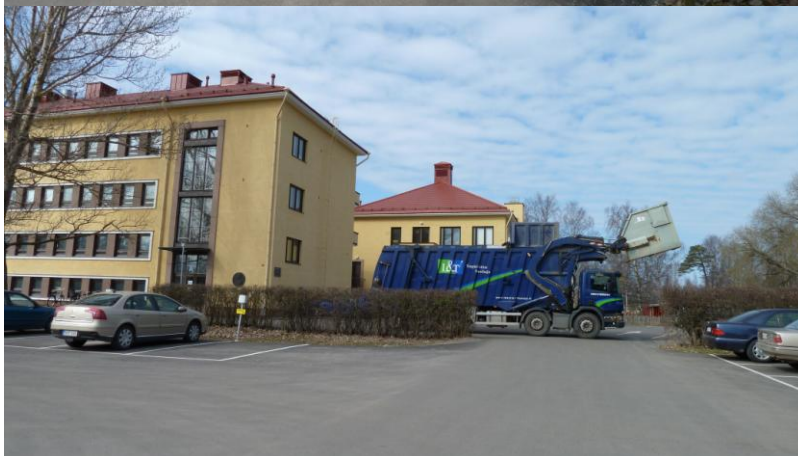
Kuva 110. ja Kuva 111. Malmöntalon jäteastiat.

Astiat on sijoitettu paloturvallisesti. Lapsille on erillinen aidattu alue leikkimistä varten rakennuksen toisella puolella. Astioiden tyhjentäminen - päiväkodin aukioloaikana - ei aiheuta riskejä, jos lapset pysyvät heille aidatulla alueella. Jäteastioiden kunto ei aiheuta riskejä.

Astioita tyhjentäessä ruuhka-aikoja täytyy välttää. Ruuhkaa päiväkodilla on aamulla, kun päiväkotiin mennään ja iltapäivällä, kun päiväkodista lähdetään. Muuten astiat voi tyhjentää minä aikana tahansa noudatettaessa yleistä varovaisuutta päiväkotialueen lähistöllä liikuttaessa. Ehdotan FEL-astian tai siinä olevan tarran uusimista parempikuntoiseksi ja siistimmäksi, sekä kontin mahdollista siirtämistä helpommin tyhjennettävään paikkaan.

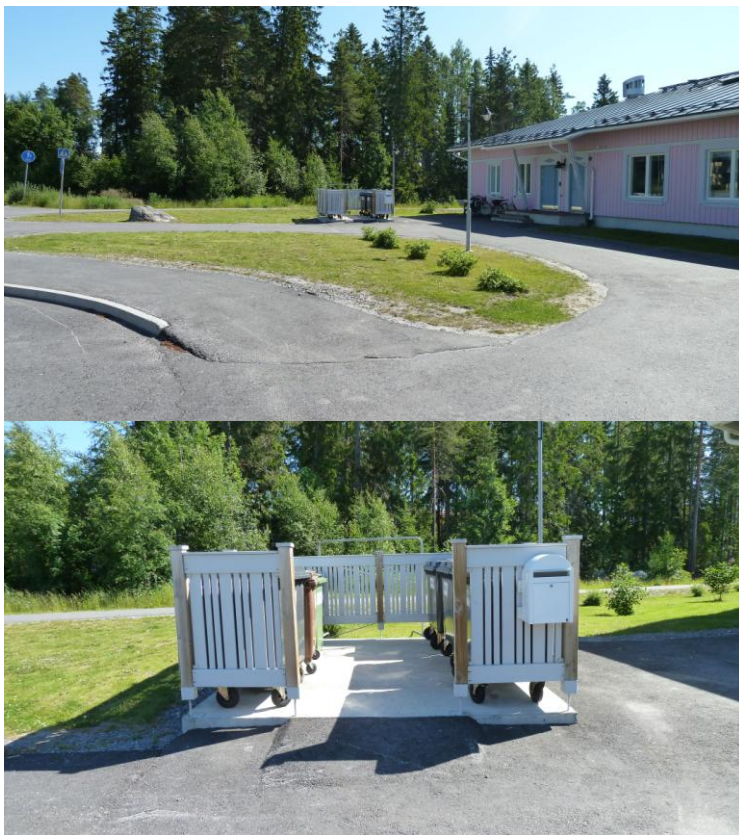
Kuva 113. ja Kuva 114. Metsäkallion päiväkodin jäteastiat.

Astiat on sijoitettu paloturvallisesti. Astioiden tyhjentäminen ei aiheuta juuri ollenkaan riskejä päiväkodin lapsille tai henkilökunnalle. Lapsille on erillinen aidattu alue taukojen viettämistä ja leikkimistä varten rakennuksen toisella puolella, eivätkä lapset saa oleskella pysäköintialueella tai jäteastioiden luona. Riskit kasvavat hiukan, jos astiat tyhjenetään samaan aikaan, kun lapset menevät päiväkotiin tai tulevat päiväkodista. Myös päiväkodin edustalla saattaa silloin olla ruuhkaa ja törmäysriski autoihin kasvaa. Jäteastioiden kunnosta ei aiheudu riskejä.

Astioita tyhjentäessä ruuhka-aikoja täytyy välttää. Ruuhkaa päiväkodilla on aamulla, kun päiväkotiin mennään ja iltapäivällä, kun päiväkodista lähdetään. Muuten astiat voi tyhjentää minä aikana tahansa noudatettaessa yleistä varovaisuutta päiväkotialueen lähistöllä liikuttaessa.

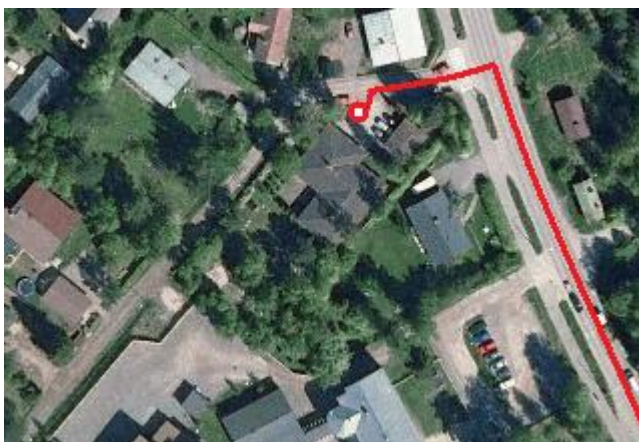
Kuva 115. Ajoreitti Paakarın päiväkodin jäteastioille. (Vaasan karttapalvelu 2011)

Jäteautolla on vapaa pääsy astioille ja astioiden tyhjennykseen on riittävä tila. Astiat sijaitsevat päiväkotirakennuksen etupihalla, pysäköintialueen laidalla.

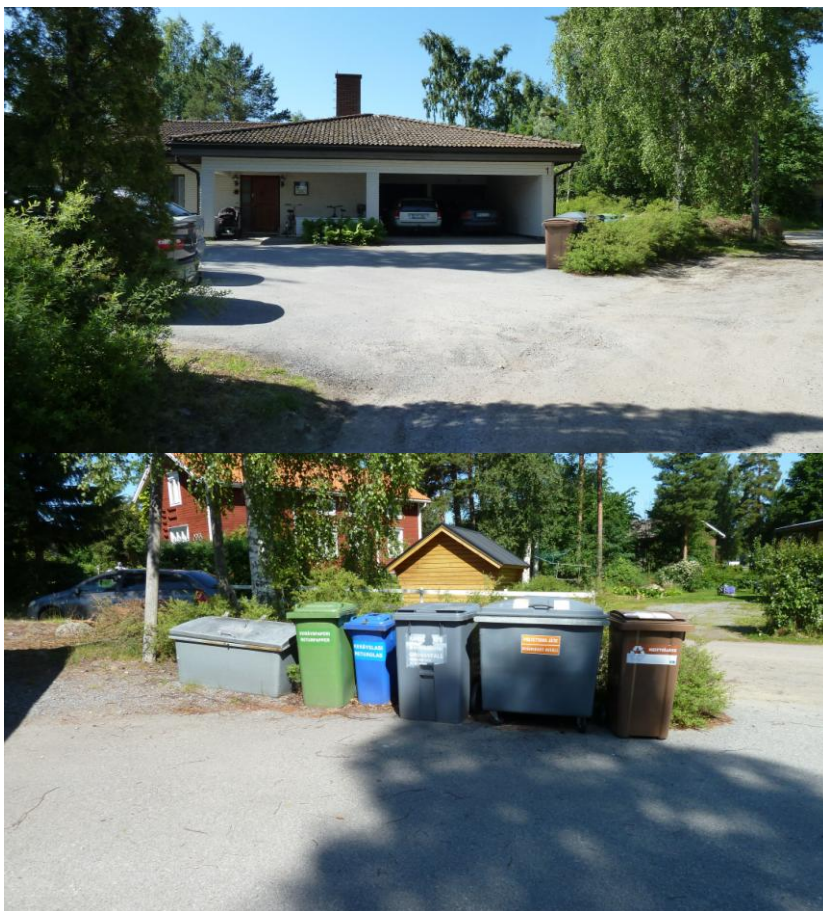
Kuva 116. ja Kuva 117. Paakarinen päiväkodin jäteastiat.

Astiat on sijoitettu paloturvallisesti. Astioiden tyhjentäminen ei aiheuta juuri ol-

lenkaan riskejä päiväkodin lapsille tai henkilökunnalle. Lapsille on erillinen aidattu alue taukojen viettämistä ja leikkimistä varten rakennuksen toisella puolella, eivätkä lapset saa oleskella pysäköintialueella tai jäteastioiden luona. Riskit kasvavat hiukan, jos astiat tyhjenetään samaan aikaan kun lapset menevät päiväkotiin/tulevat päiväkodista. Myös päiväkodin etupihalla ja Hietanummentielleä saatetaan olla silloin ruuhkaa ja törmäysriski autoihin kasvaa. Jäteastioiden kunnosta ei aiheudu riskejä.

Astioita tyhjentäessä ruuhka-aikoja täytyy välttää. Ruuhkaa päiväkodilla on aamulla, kun päiväkotiin mennään ja iltapäivällä, kun päiväkodista lähdetään. Muuten astiat voi tyhjentää minä aikana tahansa noudatettaessa yleistä varovaisuutta päiväkotialueen lähistöllä liikuttaessa.

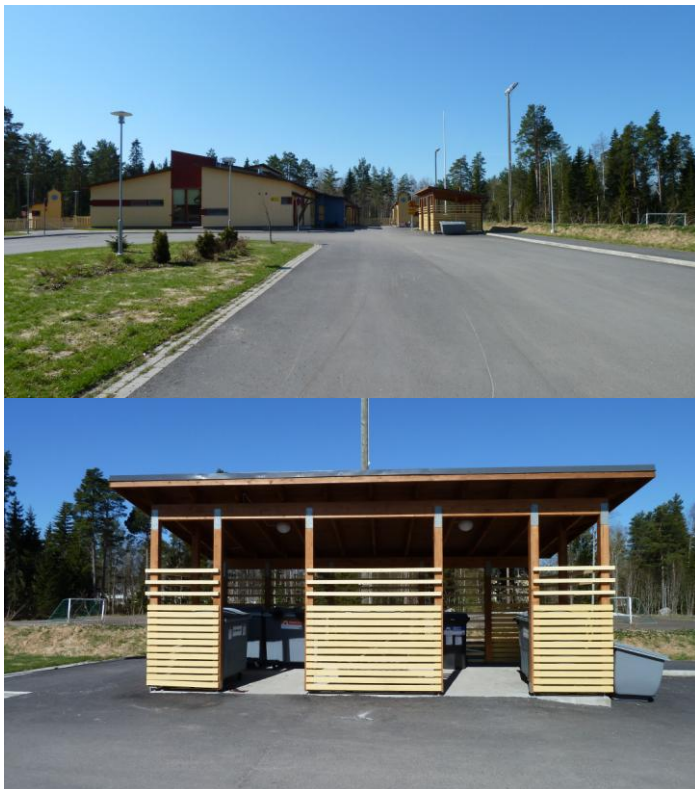
Kuva 119. ja Kuva 120. Paakaran uuden päiväkodin jäteastiat.

Astiat on sijoitettu paloturvallisesti. Astiat sijaitsevat päiväkotialueen etupihalla, eikä niiden tyhjentäminen aiheuta juuri ollenkaan riskejä päiväkodin lapsille tai henkilökunnalle. Lapsille on erillinen aidattu alue taukojen viettämistä ja leikkimistä varten rakennuksen toisella puolella, eivätkä lapset saa oleskella pysäköinti-alueella tai jäteastioiden luona. Riskit kasvavat hiukan, jos astiat tyhjenetään samaan aikaan, kun lapset menevät päiväkotiin tai tulevat päiväkodista. Myös pysäköinti-alueella saattaa olla silloin ruuhkaa ja törmäysriski autoihin kasvaa. Jäteastioiden kunnosta ei aiheudu riskejä.

Astioita tyhjentäessä ruuhka-aikoja täytyy välttää. Ruuhkaa päiväkodilla on aamulla, kun päiväkotiin mennään ja iltapäivällä, kun päiväkodista lähdetään. Muuten astiat voi tyhjentää minä aikana tahansa noudatettaessa yleistä varovaisuutta päiväkotialueen lähistöllä liikuttaessa.

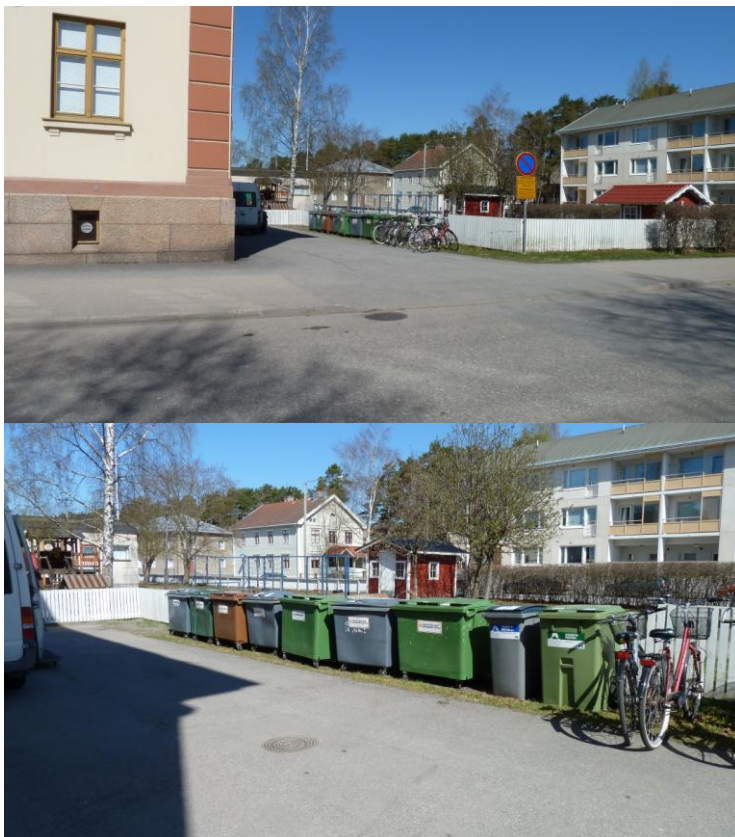
Kuva 122. ja Kuva 123. Palosaaren päiväkodin ja kirjaston jäteastiat.

Astiat on sijoitettu paloturvallisesti. Astiat sijaitsevat päiväkotialueen ulkopuolella, eikä niiden tyhjentäminen aiheuta juuri ollenkaan riskejä päiväkodin lapsille tai henkilökunnalle. Lapsille on erillinen aidattu alue taukojen viettämistä ja leikkimistä varten, eivätkä lapset saa oleskella pysäköintialueella tai jäteastioiden luona. Riskit kasvavat hiukan, jos astiat tyhjenetään samaan aikaan, kun lapset menevät päiväkotiin tai tulevat päiväkodista. Myös tiellä saattaa olla silloin ruuhkaa ja törmäysriski autoihin kasvaa. Jäteastioiden kunnosta ei aiheudu riskejä.

Astioita tyhjentäessä ruuhka-aikoja täytyy välttää. Ruuhkaa päiväkodilla on aamulla, kun päiväkotiin mennään ja iltapäivällä, kun päiväkodista lähdetään. Muuten astiat voi tyhjentää minä aikana tahansa noudatettaessa yleistä varovaisuutta päiväkotialueen lähistöllä liikuttaessa.

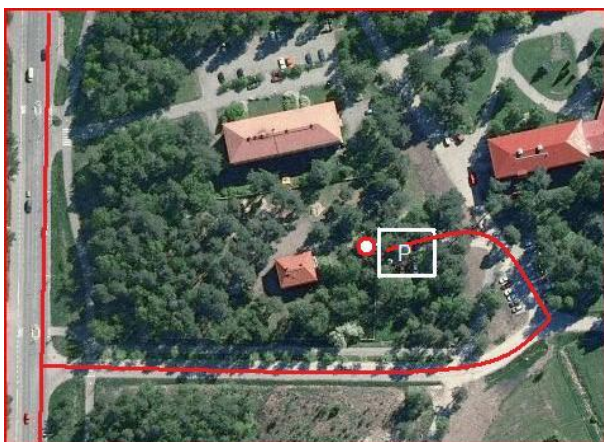
Kuva 124. Ajoreitti Peikkovuoren päiväkodin jäteastioille. (Vaasan karttapalvelu 2011)

Jäteautolla on vapaa pääsy astioille ja astioiden tyhjennykseen on riittävä tila. Astiat sijaitsevat pysäköintialueen laidalla päiväkodin aitojen sisäpuolella.

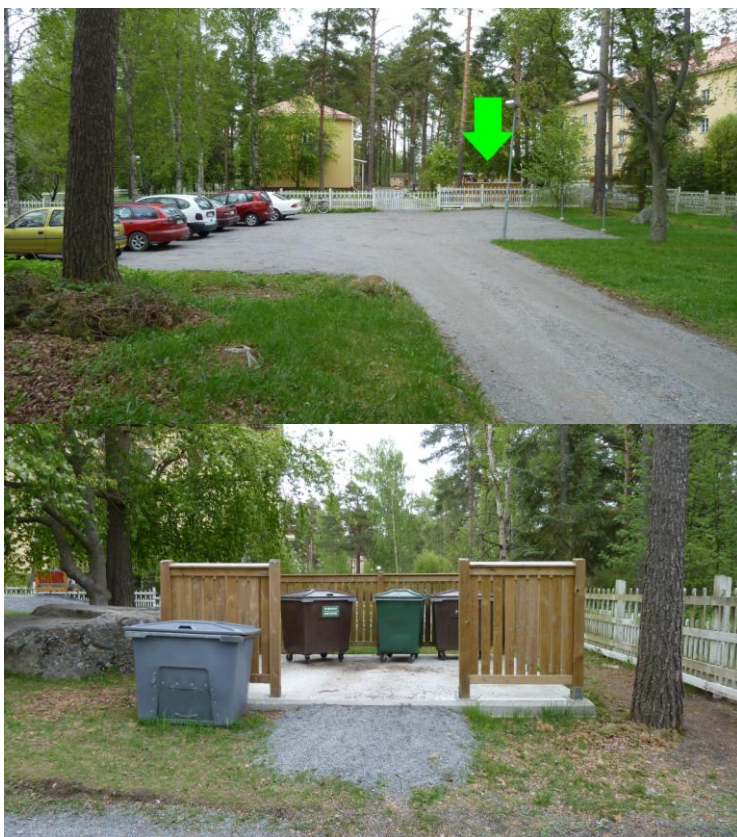
Kuva 125. ja Kuva 126. Peikkovuoren päiväkodin jäteastiat.

Astiat on sijoitettu paloturvallisesti. Astiat sijaitsevat päiväkotialueen aitojen

Astioiden siirtäminen päiväkotialueen aitojen ulkopuolelle vähentäisi hieman riskejä, koska silloin päiväkodin portteja ei tarvitsisi avata. Astioita tyhjentäessä ruuhka-aikoja täytyy välttää. Ruuhkaa päiväkodilla on aamulla, kun päiväkotiin mennään ja iltopäivällä, kun päiväkodista lähdetään. Muuten astiat voi tyhjentää minä aikana tahansa noudatettaessa yleistä varovaisuutta päiväkotialueen lähistöllä liikuttaessa.

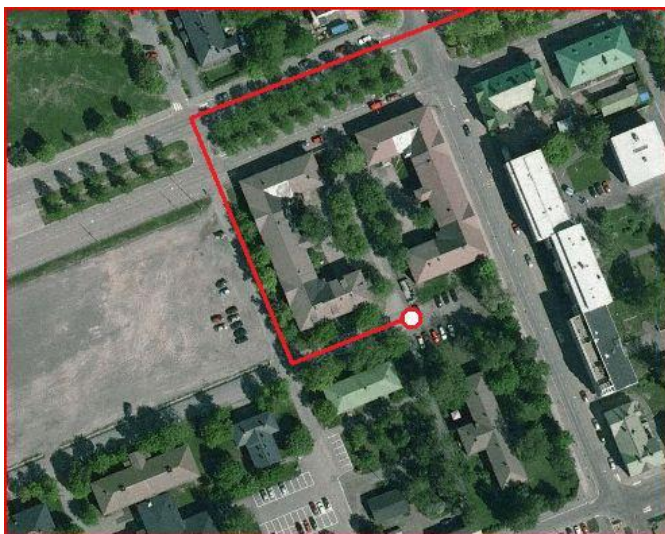
Kuva 127. Ajoreitti Pikku kasarmin jäteastioille. (Vaasan karttapalvelu 2011)

Kulkuyhteys jäteastioille on Korsholmanpuistikon kautta. Astiat sijaitsevat aitauksessa kasarmialueen sisäpihalla. Tila astioiden tyhjentämiseen on riittävä.

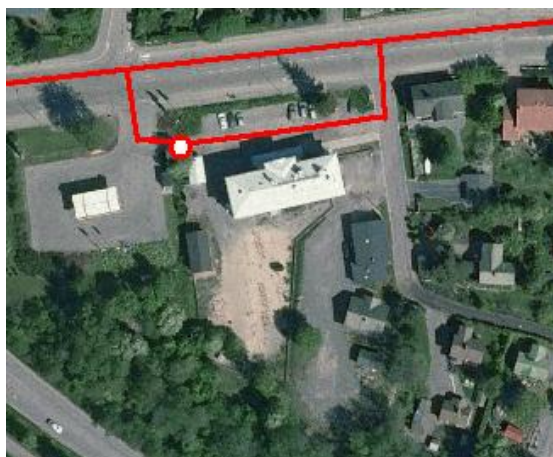
Kuva 130. Ajoreitti Pukinkulman päiväkodin jäteasioille. (Vaasan karttapalvelu 2011)

Kohteen jäteastiat sijaitsevat kohteen pihassa, parkkialueen vieressä lukitussa va-
rastossa. Astiat tyhjentääkseen kuljettaja tarvitsee varastoon avaimen.

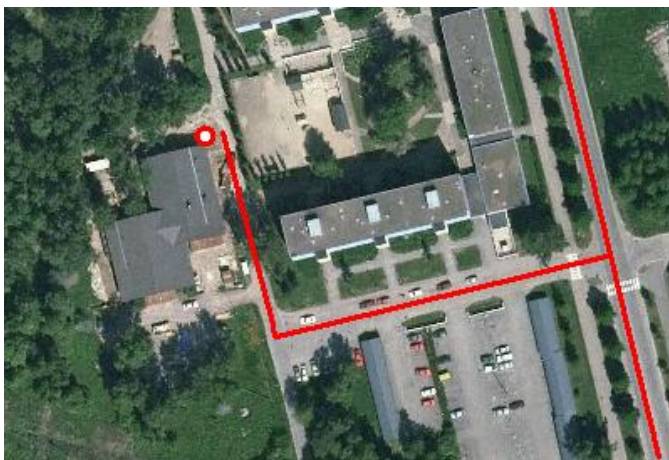
Kuva 139. Ajoreitti Ristinummen päiväkodin jäteastioille. (Vaasan karttapalvelu 2011)

Kulkuyhteys astioille on pyörätien kautta. Tila astioiden tyhjentämiseen on riittävä. Jäteastiat sijaitsevat päiväkodin aitojen ulkopuolella aitauksessa, pyörätelineiden vieressä.

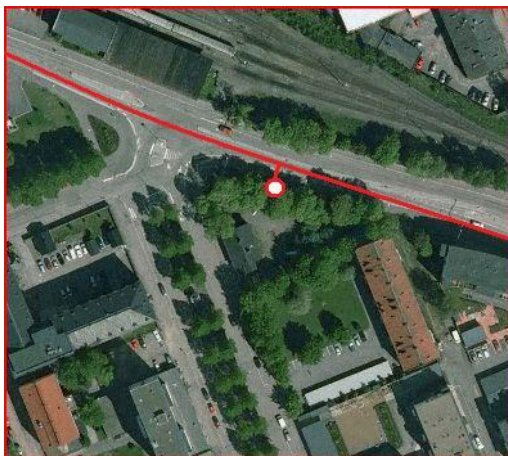
Kuva 145. Ajoreitti Päiväkoti Tiitiäisen jäteastioille. (Vaasan karttapalvelu 2011)

Kulkuyhteys jäteastioille on Ratakadun puolelta pyörätien kautta.
