Jaakko Huhta-Koivisto

Energiatehokkuuden parantaminen asuinkerrostalossa

Metropolia Ammattikorkeakoulu
Insinööri (AMK)
Talotekniikan koulutusohjelma
Insinöörityö
21.5.2012

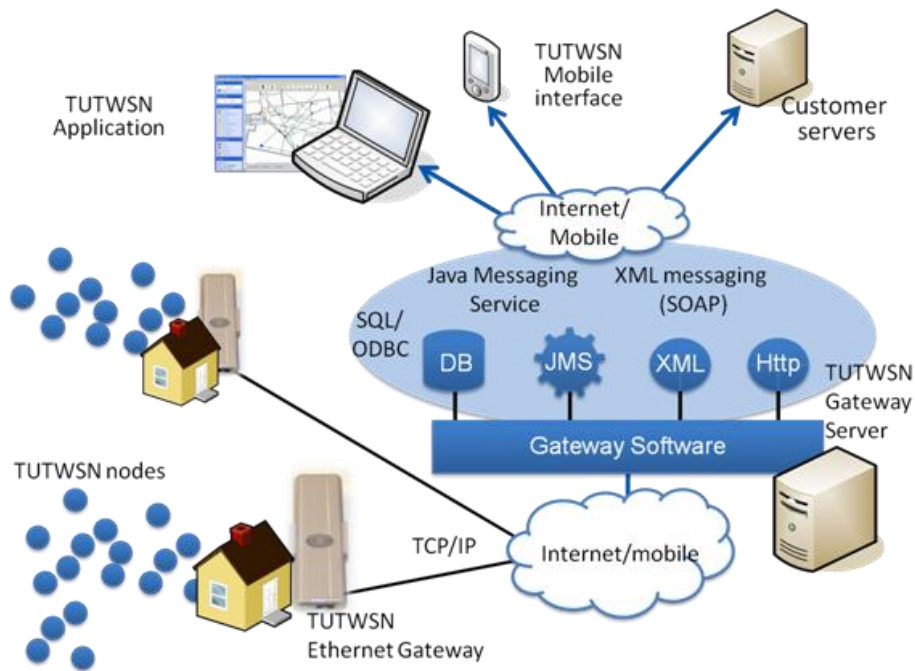
Kuva 2. Wirepas-verkon toiminta [6].

Seurantamittauksissa käytettiin suomalaisen Wirepas Oy:n valmistamia langattomia mittaasantureita. Wirepas Oy on vuonna 2010 perustettu suomalainen yritys. Yrityksen teknologia on kehitetty Tampereen teknillisessä yliopistossa vuosina 2002–2010. Laitteisto toimii siten, että anturit muodostavat langattoman verkon, joka kommunikoi yhteysnoodin kautta verkkopalvelimelle. Mittalaitteet muodostavat käynnistyttyään automaattisesti verkon ja alkavat lähettää mittaustuloksia palvelimelle. Palvelimelle on mahdollista kirjautua Java-sovelluksen avulla, joten mittaustuloksia voi tutkia reaaliajassa tietokoneelta tai matkapuhelimesta. Tuloksia voidaan halutessa tarkastella usean kuu-kauden ajalta. Tarvittaessa tulokset voi ladata omalle koneelle taulukkomuodossa. Anturit ovat yhteydessä keskenään siten, että yhteydenpito yhteysnoodille tapahtuu muiden antureiden välityksellä, tällä tavoin verkon kantamaa voidaan teoriassa lisätä lähes rajattomasti. [2, s. 11; 3, s. 2.] Kuvassa 2 havainnollistetaan Wirepas-verkon toimintaa.

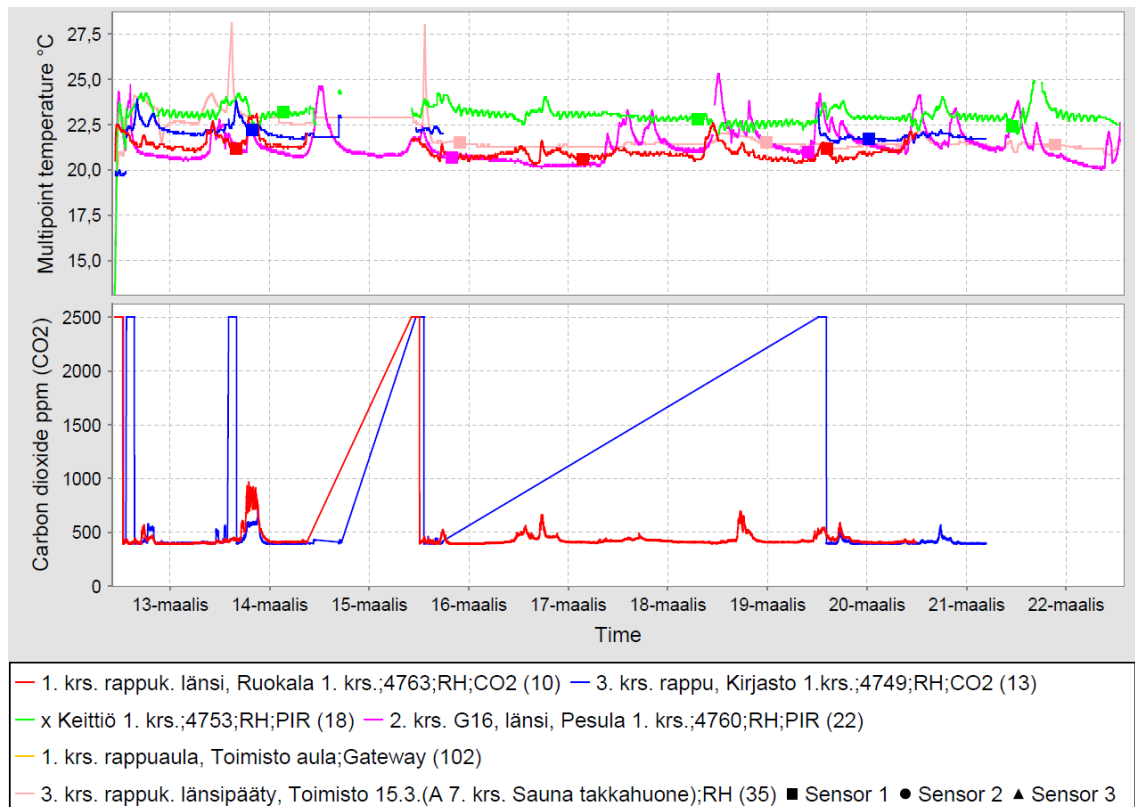
Kuva 5. Yleisten tilojen anturien tulokset.

Kuvassa 5 näkyy lämpötilan lisäksi myös hiilidioksidilukemia. Hiilidioksidiantureiden yhteys mittaverkkoon on ollut katkonaista, mutta siitä huolimatta taulukosta nähdään selkeä kuva järjestelmän tilasta ja yleisten tilojen käytöstä. Esimerkiksi ruokala on iltaisin ahkerassa käytössä, tämän huomaa sekä lämpötilan että hiilidioksiditason noususta. Noususta huolimatta hiilidioksiditasot pysyvät normaalikäytössä kuitenkin vaadittujen rajojen alapuolella. Tyydyttävänä arvona sisäilman hiilidioksidipitoisuudelle voidaan pitää korkeintaan arvoa 1 200 ppm. [1, s. 67.]

Pesulaa käytetään ahkerasti päivisin. Tilassa olevat laitteet tuottavat käydessään paljon lämpöä ja tämä näkyy taulukossa huomattavina lämpötilapiikkeinä.

Toimistossa olevat lämpötilapiikit johtuvat siitä, että mittausanturi sijaitsee varsin lähellä toimiston laitteita, (mm. tietokone), joten kyseisen tilan lämpöpiikit eivät kuvasta koko huoneen lämpötilaa.

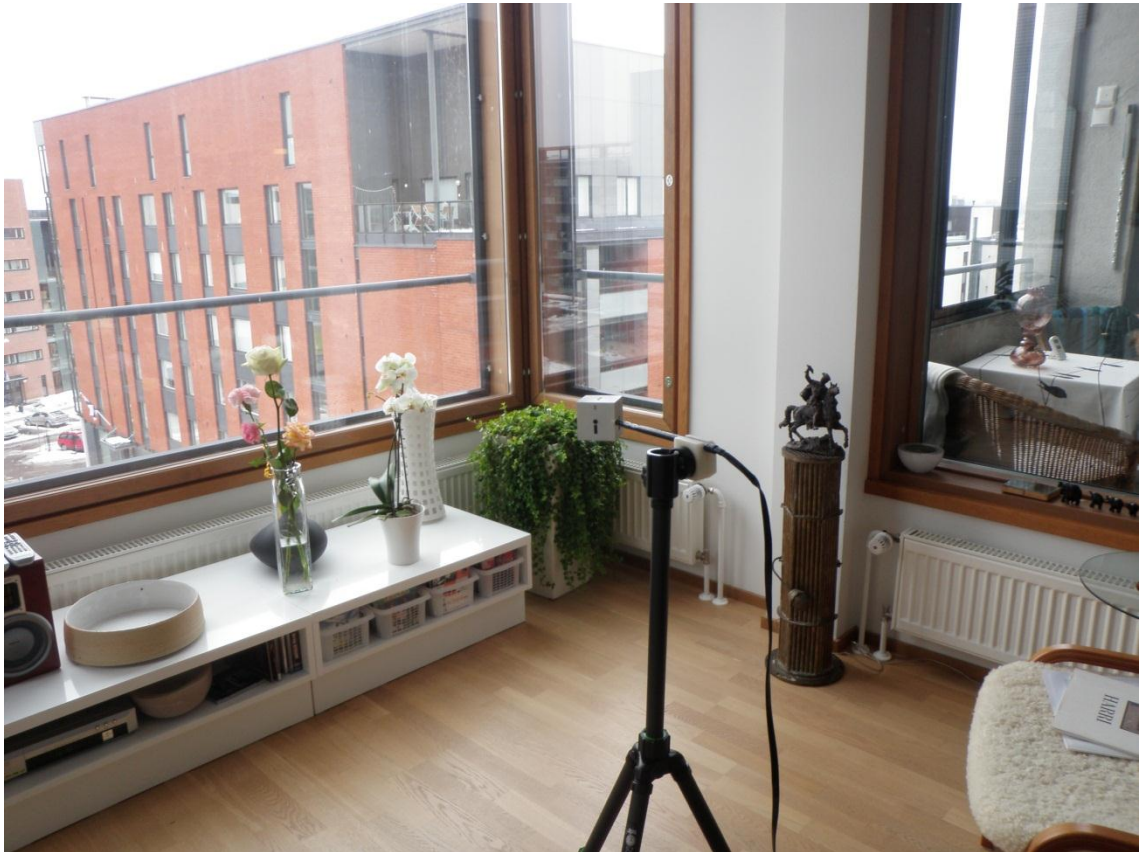
Kuva 7. TCAK-1100-mittari.

Operatiivista lämpötilaa mitattiin TCAK 1100 -kuutiolämpömittarilla (kuva 7). Mittaus suoritettiin 0,6 ja 1,1 metrin korkeuksilta. Koska tulokset olivat erittäin lähellä toisiaan, kirjattiin ainoastaan 1,1 metrin korkeudelta saadut arvot muistiin (taulukko 3).

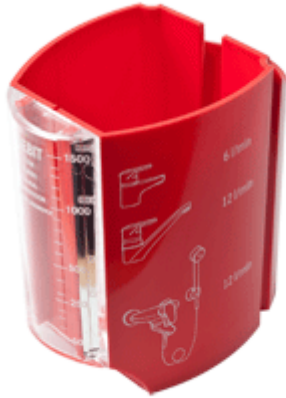
Kuva 8. Oraksen virtaamamittari.

Vesivirtamittauksissa käytettiin Oraksen virtaamamittaria (kuva 8). Mittari asetettiin vesipisteen alle, minkä jälkeen hana avattiin täysin auki. Mittarin kyljessä on taulukko, josta voi lukea vesivirran määrän. Hanaa pidettiin auki noin minuutin ajan ja silmämääräinen keskiarvo kirjattiin ylös. Vesivirtamittaukset tehtiin kaikissa asunnoissa ja suurimmassa osassa yleisistä tiloista. Keittiötä ei kyetty mittaamaan, sillä keittiön ovet olivat lukittuina, kun mittausta suoritettiin.

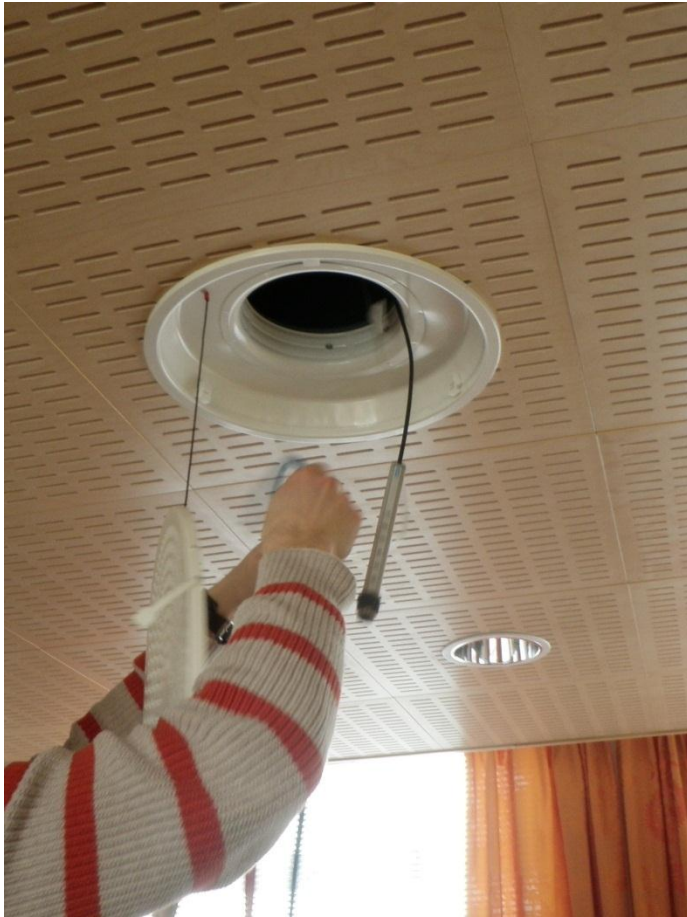
Kuva 9. Ilmamäärän mittaus TAK-liitäntälaatikosta.

Päätelaitteilta mitattiin paine-ero, josta valmistajan käyrästä ja avauman avulla pystyttiin laskemaan ilmamäärät (kuva 9). Ilmamäärän lisäksi tutkittiin tulo- ja poistoilman lämpötiloja.

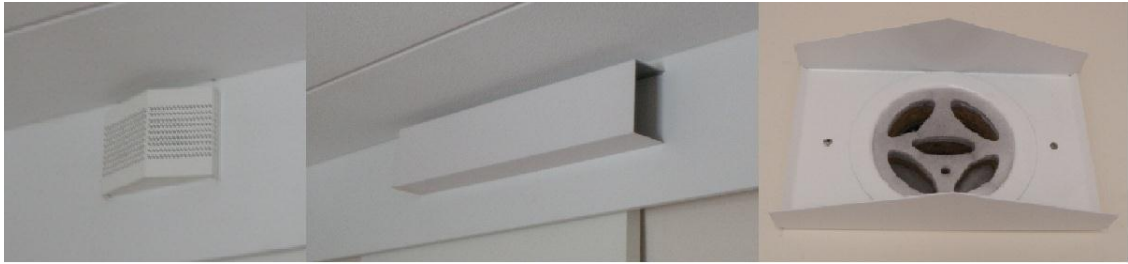
Asuntojen ilmamäärämittauksissa törmättiin muutamassa asunnossa asukkaiden päätelaitteiden ympärille lisäämiin "laitteisiin" (kuva 10). Koska rakennuksen asukkaat ovat vanhempaa väkeä, he ovat monesti herkkiä vedolle, lisäksi erilaiset uskomukset saattavat olla juurtuneena varsin syväälle. Tämän vuoksi asukkaiden käytönopastus olisi tärkeää. Jos ilmavirtoja päädytään tasapainottamaan, on tuloilmavirtojen suuntaamisessa oltava tarkkana (esimerkiksi suunnataan tuloilmavirta pois päin asukkaan sängystä).

Kuva 10. Järjestys vasemmalta: STH-tuloilmalaite, STH:n päälle rakennettu pelti, tuloilmakanaavaan asennettu vaimennin.

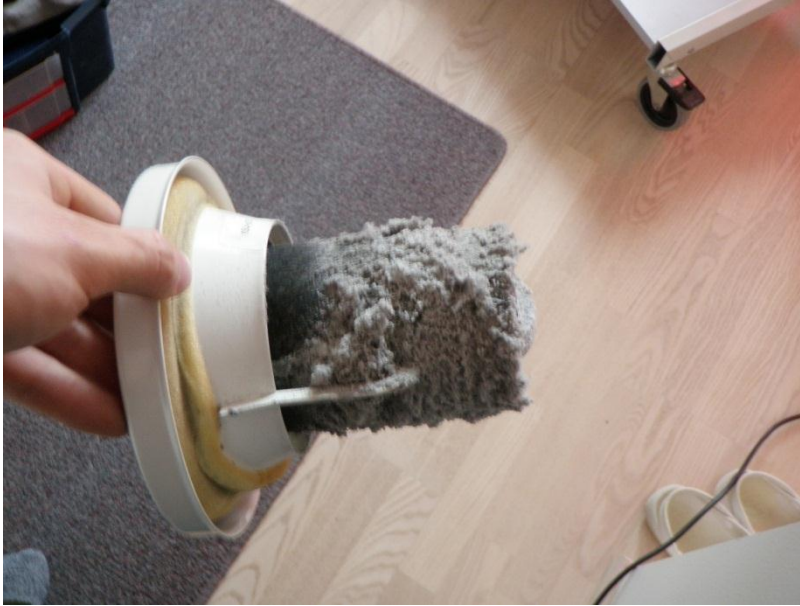
Kun asuntojen ilmamäärämittaukset olivat valmiit huomattiin, että osaan poistoilmaventtiileistä oli sijoitettu oma, erillinen äänenvaimennin (kuva 11). Äänenvaimennin aiheuttaa painehäviötä järjestelmään, joten säätökäyrä tällaisen ja tavallisen poistoilmaventtiilin välillä on erilainen (kuva 12). Äänenvaimentimia ei huomattu aiemmin, koska

Kuva 11. KSO-poistoilmaventtili ja Parmairin äänenvaimennin.

Asia tarkistettiin LVI-työselostuksesta, jossa mainittiin, että rakennuksen poistoilmaventtiileissä tulee käyttää Parmairin äänenvaimennuspatruunoita. Patruuna oli ainoastaan osassa poistoilmaventtiileistä, joten on mahdollista, että urakoitsija on aikanaan luistanut velvollisuuksistaan. Koska patruunat huomattiin vasta mittausten valmistuttua, ei pystytty enää selvittämään, missä venttiilissä patruuna on ollut ja missä ei. Tämän vuoksi päätelaitteilta mitatut poistoilmamäärät eivät ole luotettavia.

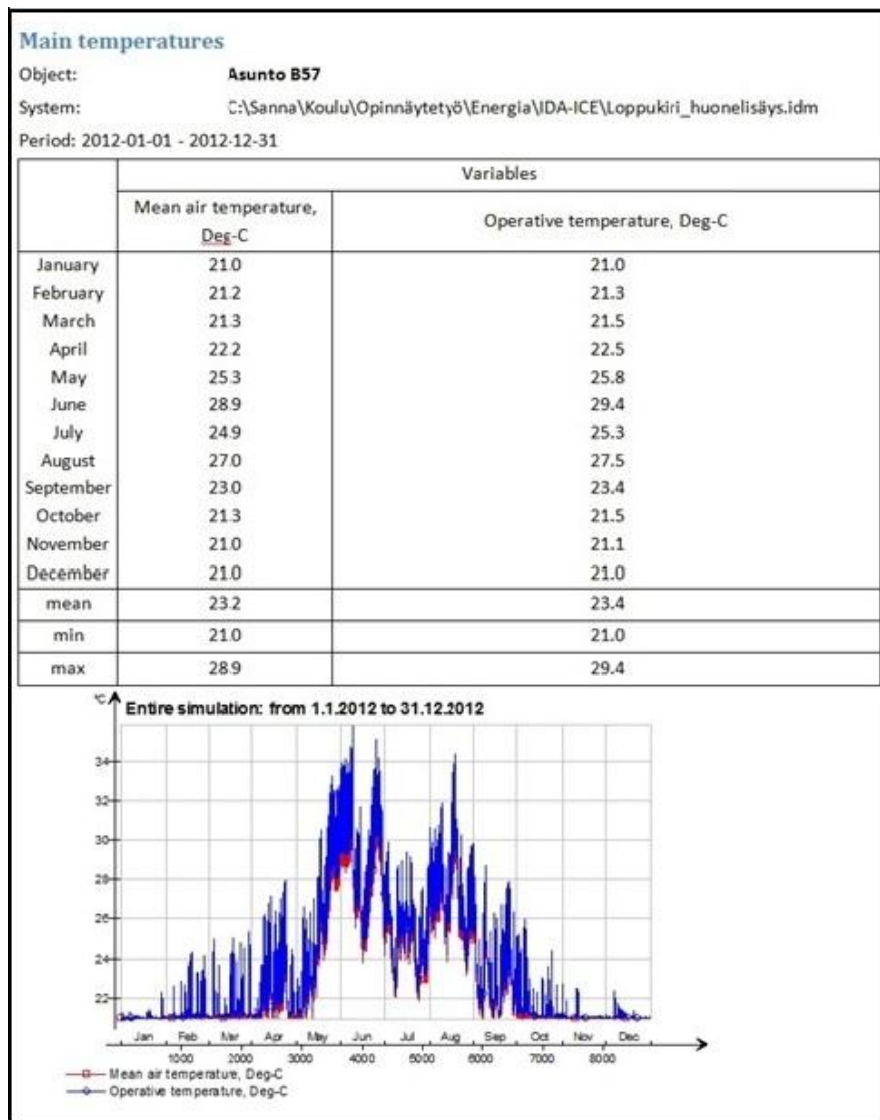
Kuva 14. Asunnon B57:n sisälämpötilat ilman auringonsuojausta.

Huoneistossa on suuret, etelään suuntautuvat ikkunat ja se on ylimmän kerroksen päätyasunto, joten asunnolla on myös paljon ulkoseinä pinta-alaa. Tuloksista nähdään, että ilman minkäänlaista auringonsuojausta sisälämpötila saattaa kesällä nousta tuskallisen kuumaksi (kuva 14).

Kun vertaillaan kuvien 14 ja 15 tuloksia, huomataan, että kalvo ja sälekaihdin tiputtavat sisäilman lämpötilaa parhaimmillaan jopa 4,5 °C, keskimäärin koko vuoden sisälämpötila alenee noin 1,5 °C. Tällainen ratkaisu parantaisi huomattavasti asuinmukavuutta.

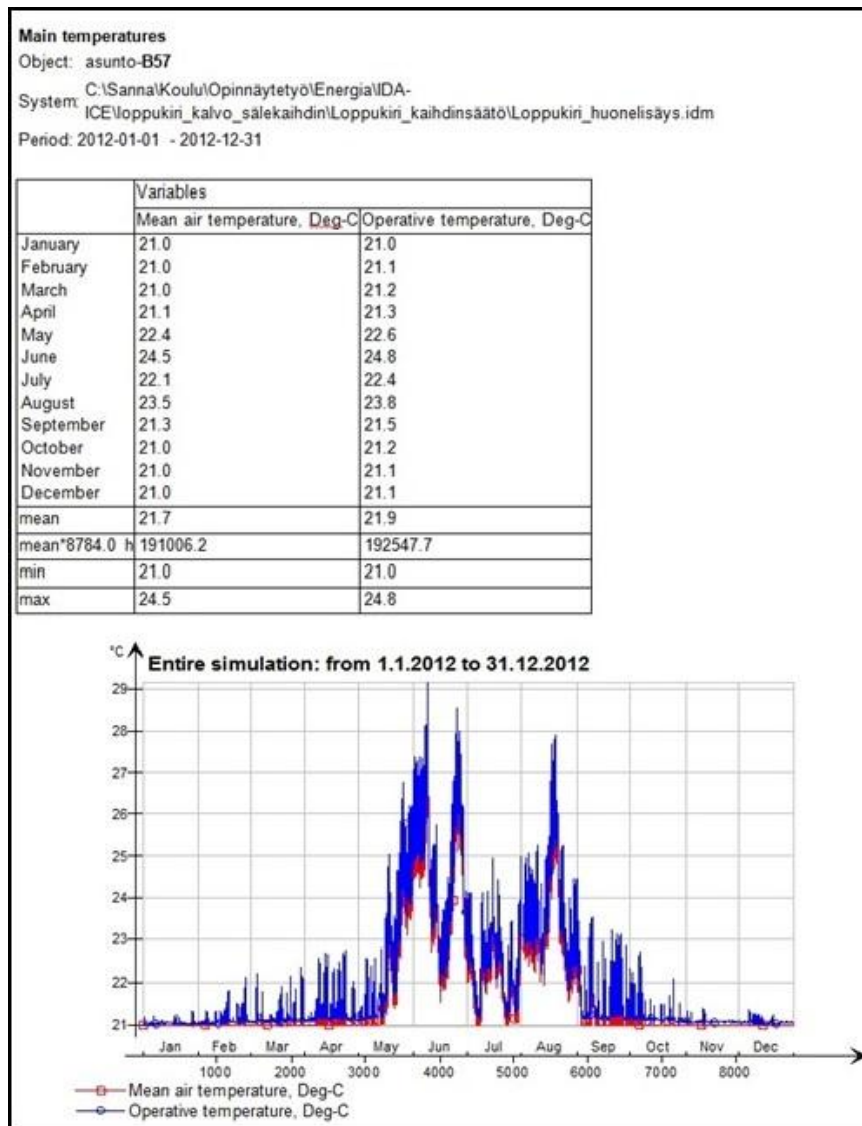
Kuva 16. Asunto B57:n sisälämpötila, kun ikkunoissa markiisi automaattisella säädöllä.

Mikäli ikkunoihin asennettaisiin ohjauksella (automaatiikka) varustettu markiisi, päästäisiin sisälämpötiloissa suurinpiirtein samaan kuin kalvolla ja sälekaihtimella päästäisiin (kuva 16).

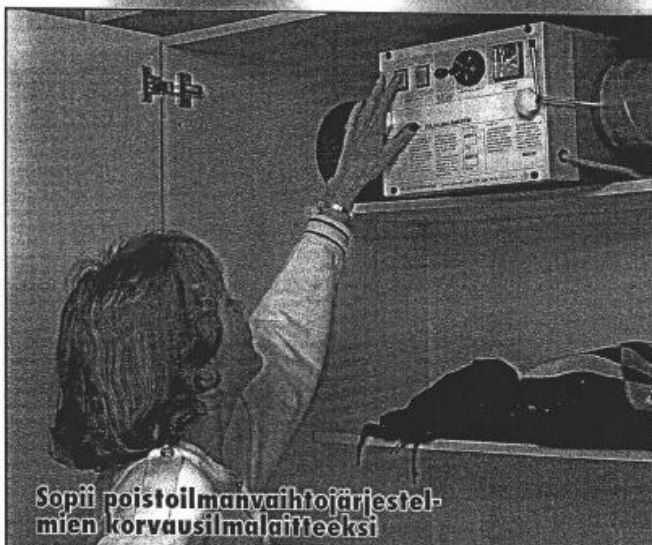
MUH TULOILMA- LÄMMITTIMET

Sopii poistoilmanvaihtojärjestelmien korvausilmalaitteeksi

- Toimii pienellä paine-erolla.
- Sisään tulevan ilman lämpötilaa voidaan säätää termostaatista.
- Ulkoilma johdetaan vedottomasti esim. makuuhuoneisiin.
- Tuloilmalämmittimessä on karkeasuodatin, johon suurimmat ulkoilman epäpuhtaudet jäävät.

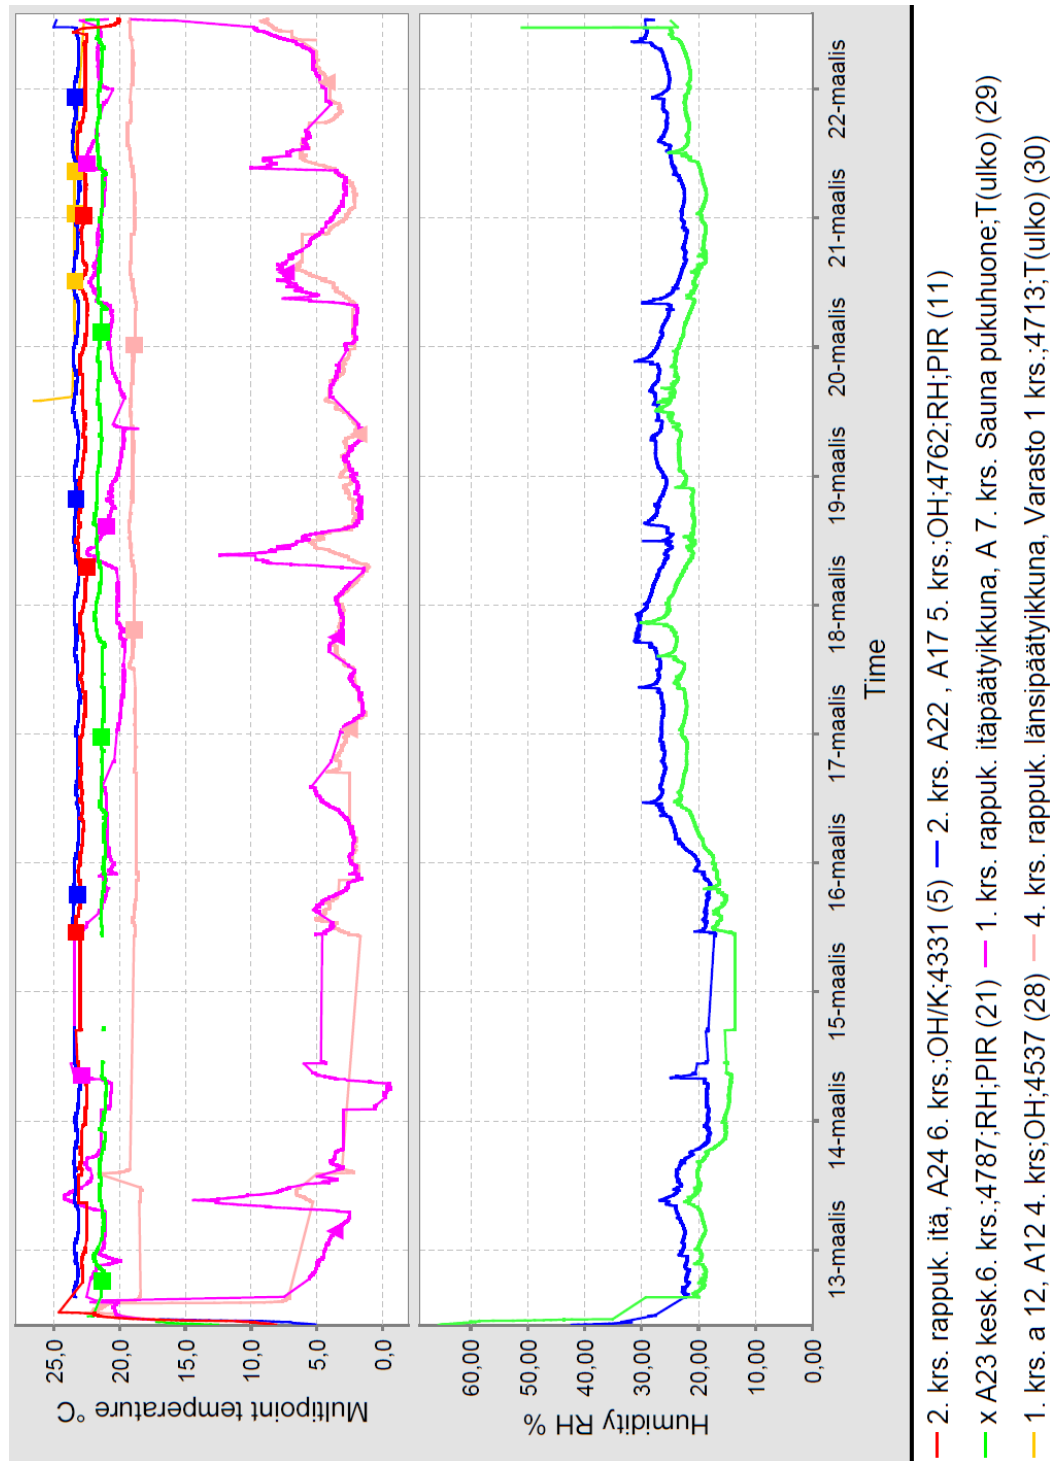
Asuntojen A24, A17, A23, A12 sekä ulkolämpötila-antureiden tulokset
