Osuuskaupan UPS-järjestelmien kartoitus

## Osuuskaupan UPS-järjestelmien kartoitus

The purpose of this thesis was to make a survey of the UPS systems for Satakunnan Osuuskauppa, to make a registry of them and to propose possible improvements.

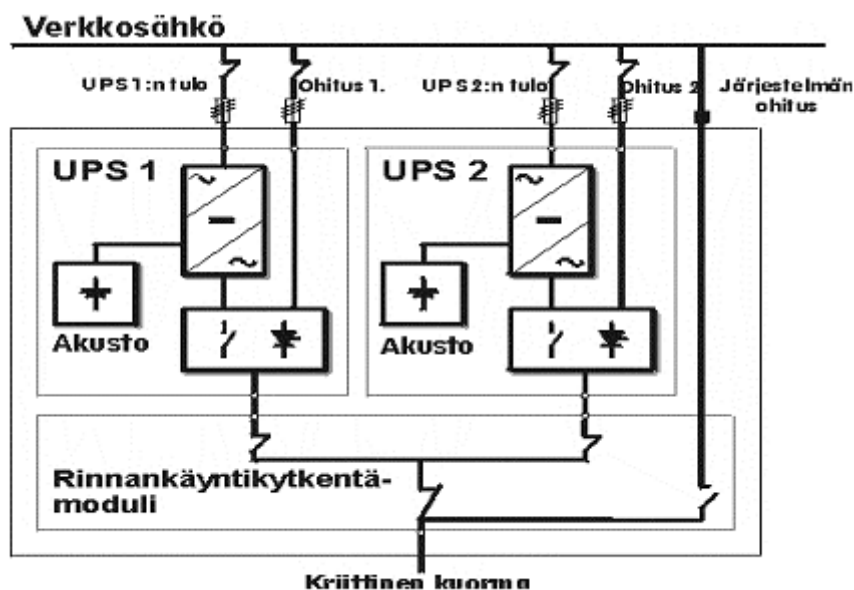
Kriittisiä kuormia, kuten teollisuuden prosesseita turvattaessa, on häiriötön sähkönsyöttö ehdoton asia. Kahden tai useamman laitteen rinnankäynti on ratkaisu tilanteisiin joissa ei ole varaa virheille tai pienellekään katkokseksi./2/,/3/

- Sähkönsyöttö turvattu toisella UPSilla kun toista huolletaan
- Järjestelmä ei kaadu yksittäiseen vikaan
- Saadaan kaksinkertainen oikosulkuvirta akkukäytöllä

Kuva 5. Rinnankytkentä periaatekuva./2/

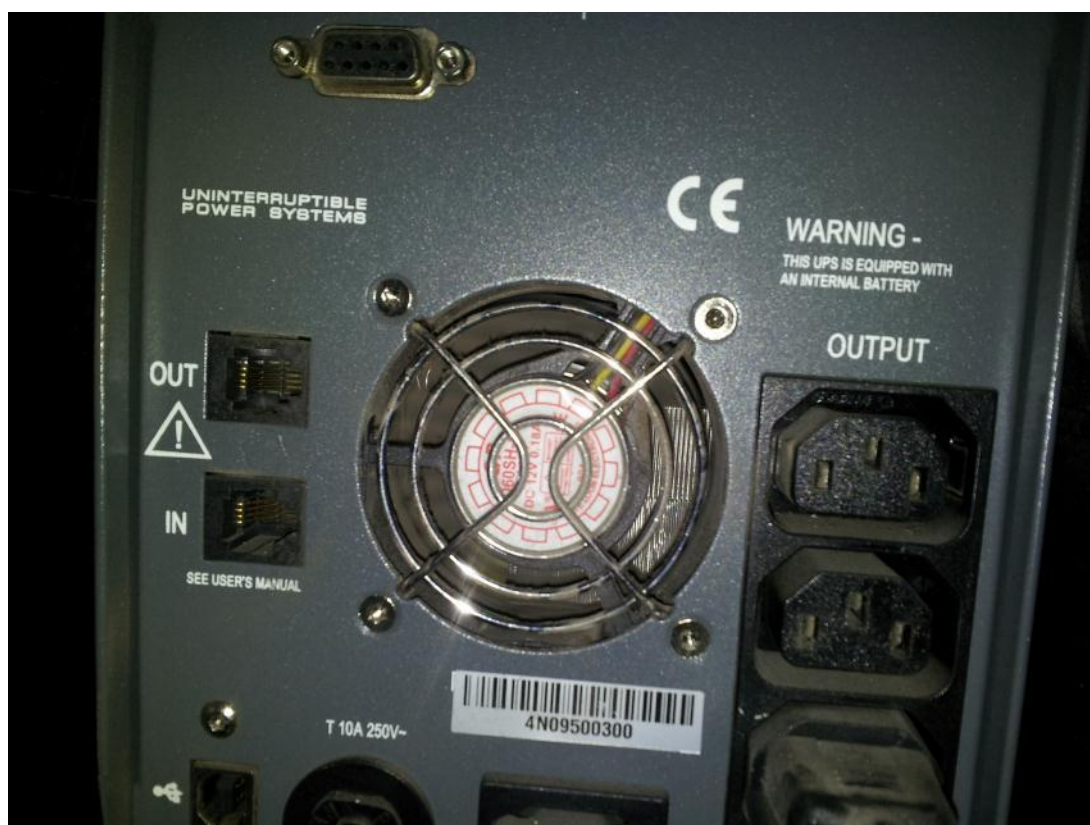
Kohteessa A laite oli pienitehoinen ja oli varmentamassa tietokoneen virransyöttöä. Laite oli sijoitettu tason välilyllylle niin, että mahdollinen operointi onnistuu helposti. Laitteen ympäristö sen sijaan oli likainen. Sitä ei ollut suojattu lähistöllä tapahtuvan työn aiheuttavalta lialta. Laitteeseen sisälle pääsi siis kertymään likaa ja pölyä. Pöly ja lika ajan kuluessa tukkivat ilmanvaihtotiet, ja laite pääsee kuumenemaan. Laite ei ollut kovin vanha, mutta sisälle oli alkanut kertymään jo pölyä. Ehdotuksena oli laitteen uudelleensijoitus, tai parempi suojaus. Kuva 6./2/

Kuva 6. Kuvassa näkyy hienojakoista pölyä laitteen sisällä, ja pinnoilla.

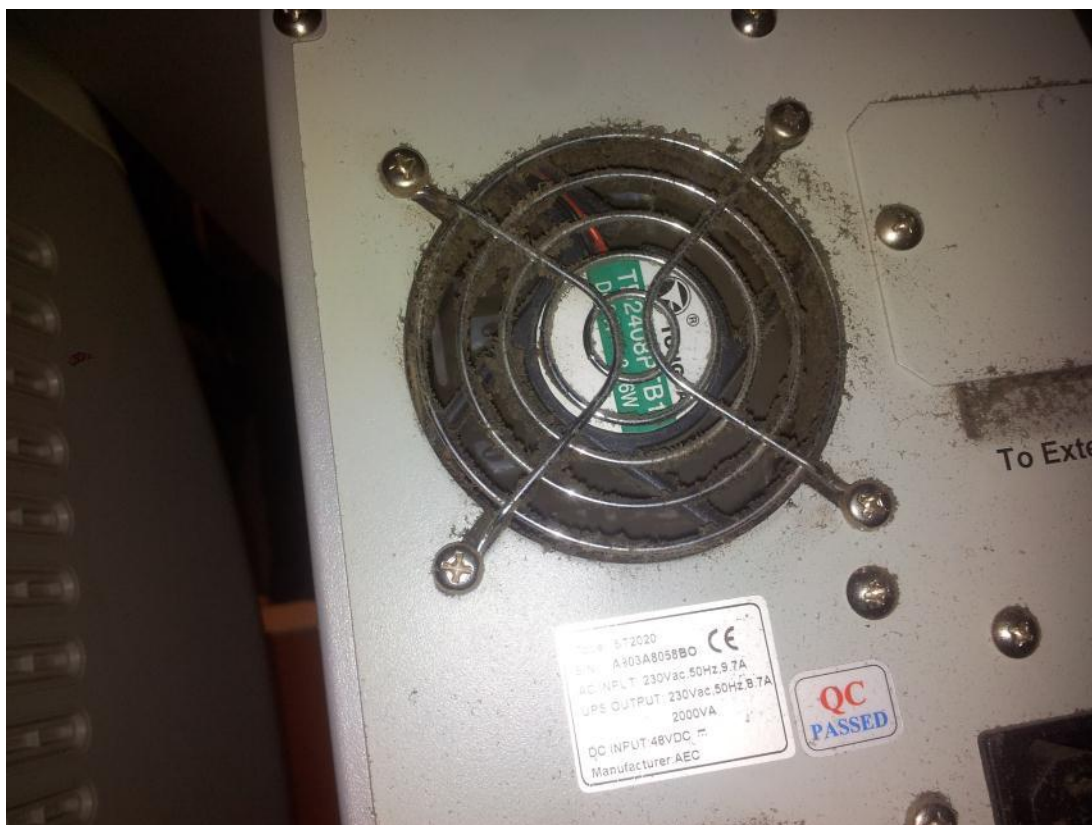
Kohteessa UPS-laite oli sijoitettu laitetelineen päälle lattialle, telineessä oli rullat. Laitetta oli siis helppo siirtää huollon kannalta. Laite oli pieni, ja oli varmistamassa tietokoneen katkottoman virransyötön. Ensisilmäyksellä kaikki näytti olevan kunnossa, kunnes valokuvat analysoitiin. Kuvissa näkyi laitteen tuulettimet, jotka olivat lähes tukkeutuneet pölystä ja rasvasta. Laitteen sisällä on siis paljon samaa likaa, ja on haitallista ilmanvaihdon kannalta. Parannusehdotuksena annettiin laitteen puhdistus tai vaihto. Laitteen uudelleensijoitus olisi myös tärkeää, ettei ongelma jatkuisi. Kuva 8.

Kuva 8. Pöly on lähes tukkinut ilmatiet.
